**TIPOLOGIA DE VIVIENDA BASICA PARA LA POBLACION CON
DISCAPACIDAD FISICA NO AMBULATORIA DEL MUNICIPIO DE
VILLAVICENCIO**

**CORPORACION UNIVERSITARIA MINUTO DE DIOS
VICERRECTORIA REGIONAL LLANOS
ESPECIALIZACIÓN GERENCIA DE PROYECTOS
VILLAVICENCIO**

Trabajo de grado para optar el Título de Especialista en Gerencia de Proyectos

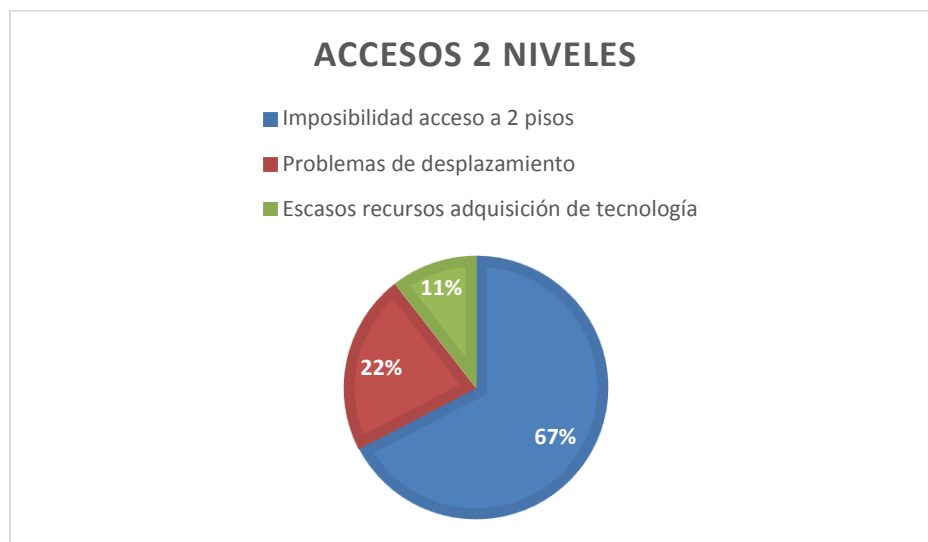
Gráfica 4. Dificultad Accesibilidad Segundos Niveles, elaborado por el autor

La gran mayoría de los encuestados ocupan viviendas de un solo piso ya que tienen grandes dificultades para acceder a los segundos niveles de la edificación. Aquellos que habitan viviendas de dos o más pisos (Viviendas Bifamiliares) dicen tener grandes problemas para desplazarse. Sobre todo, en sentido vertical a los segundos niveles de la vivienda.

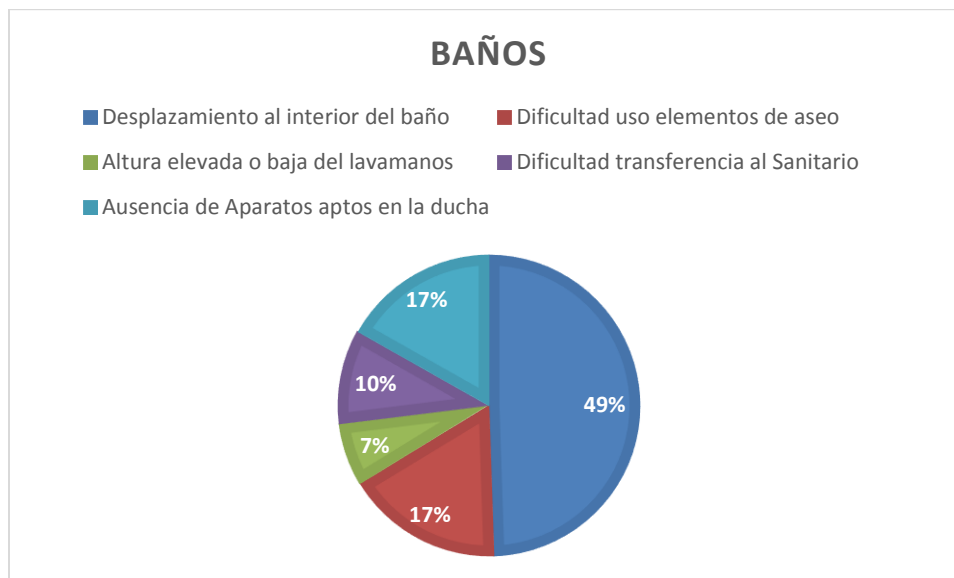
Gráfica 5. Principales Dificultades en Baños, elaborado por el autor

Dificultad de desplazamiento en el interior del baño y en el uso de los elementos de aseo. Problemas con la altura del lavamanos, algunos son muy elevados los otros muy bajos. Dificultad con la transferencia de la silla de ruedas al inodoro, requieren contar con barras o incluso con la ayuda de personas para poder utilizarlos. Otro de los problemas que se exponen es el mal diseño de las tapas y de los accionamientos de descarga. Áreas reducidas de las bañeras y ausencia de sistemas de ducha óptimas que faciliten su aseo personal.

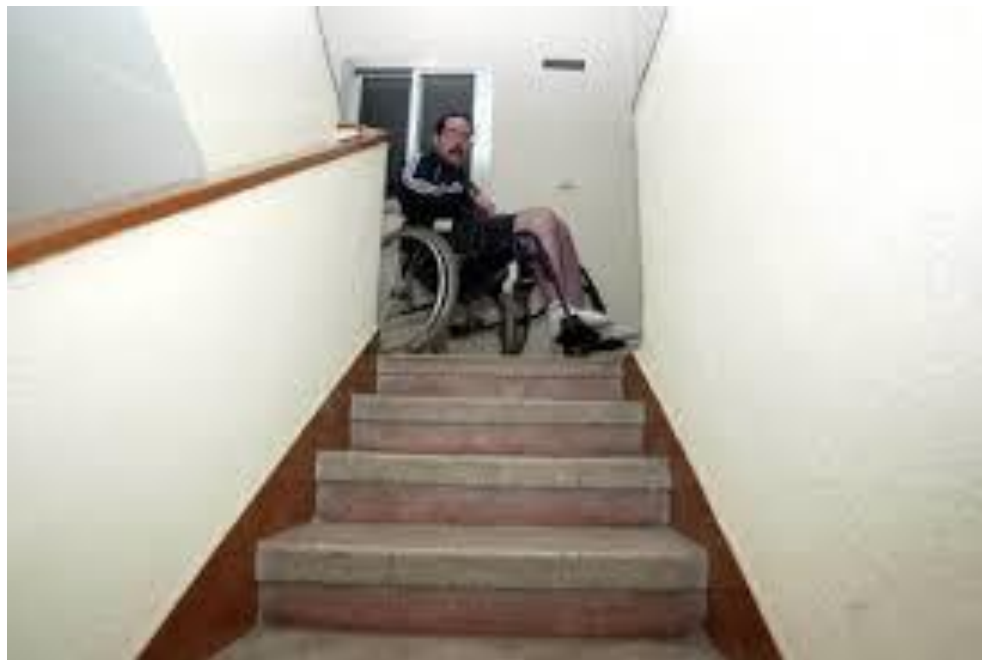
Imagen 1. Escaleras Como principal barrera de Desplazamiento, Fuente propia.

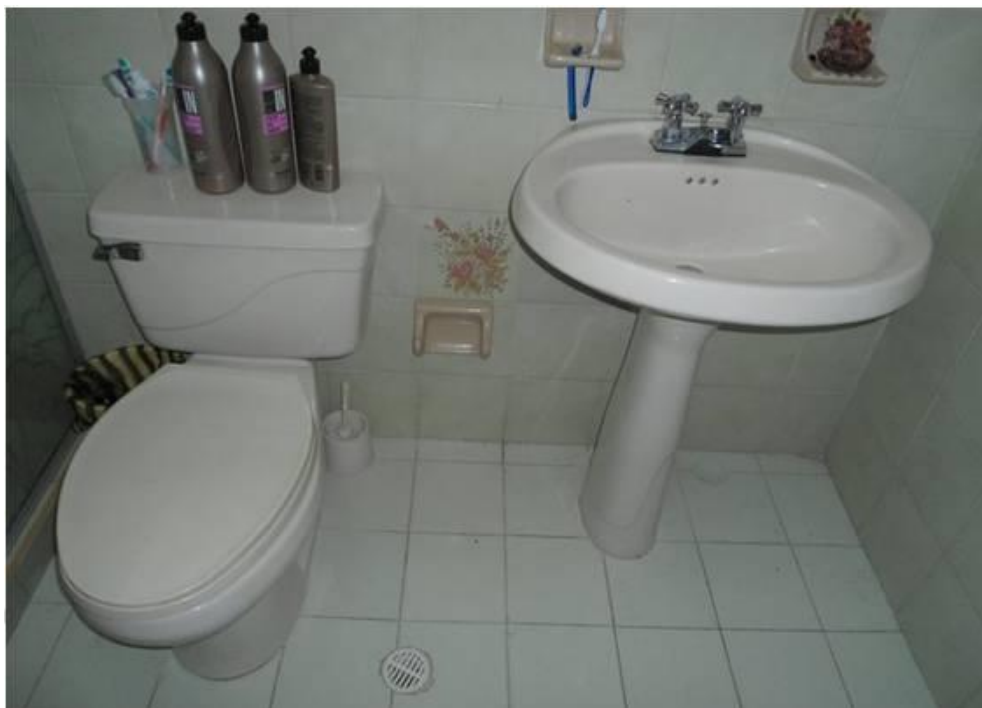
Imagen 2. Baños con áreas insuficientes y mobiliario no apto, Fuente Propia.

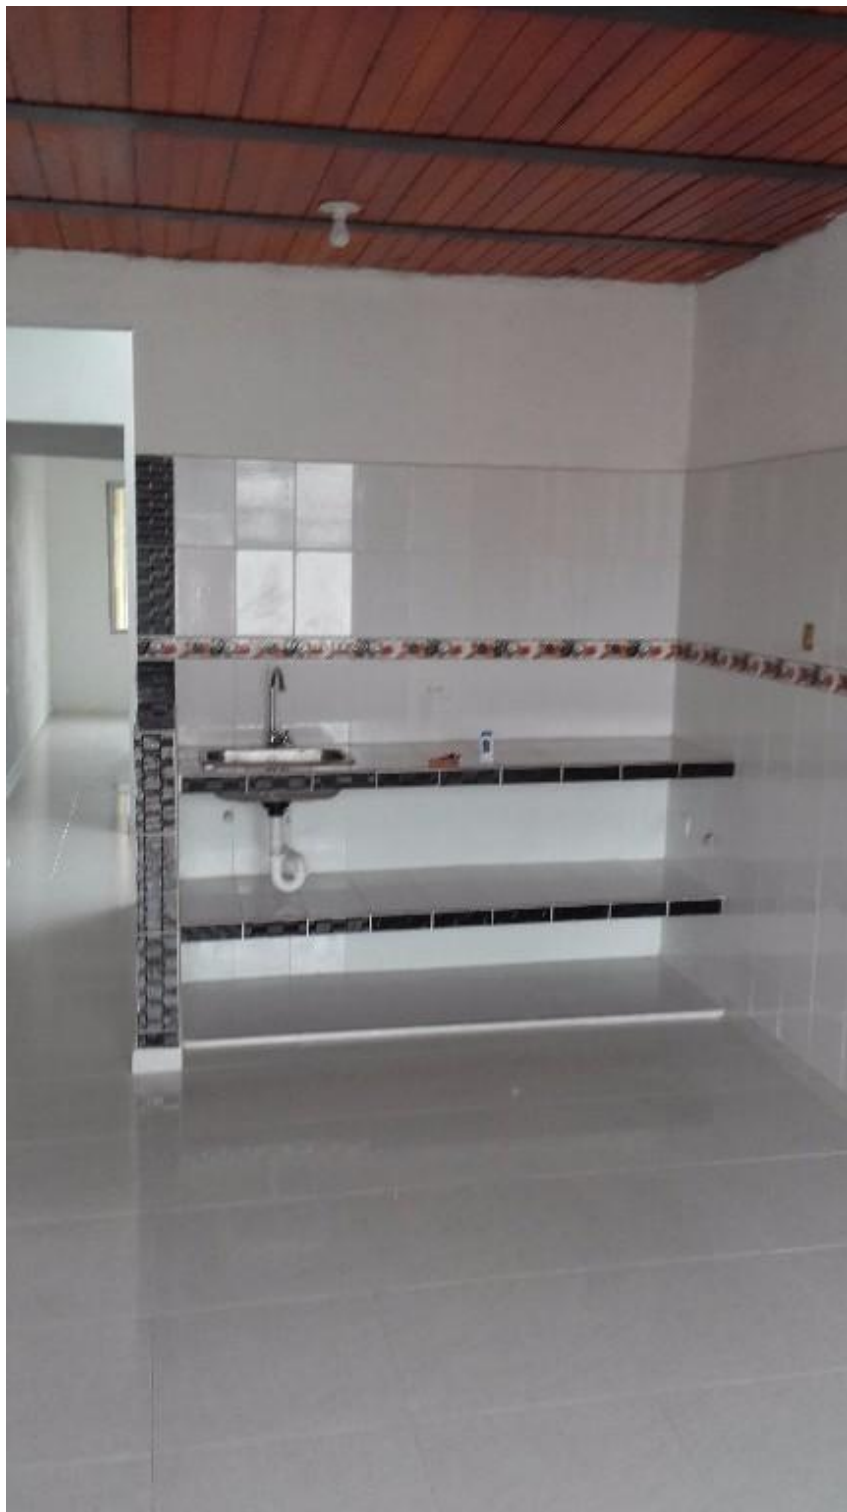
Imagen 3. Cocina no apta para discapacitados, alturas y mobiliario inadecuado. Fuente: Propia.

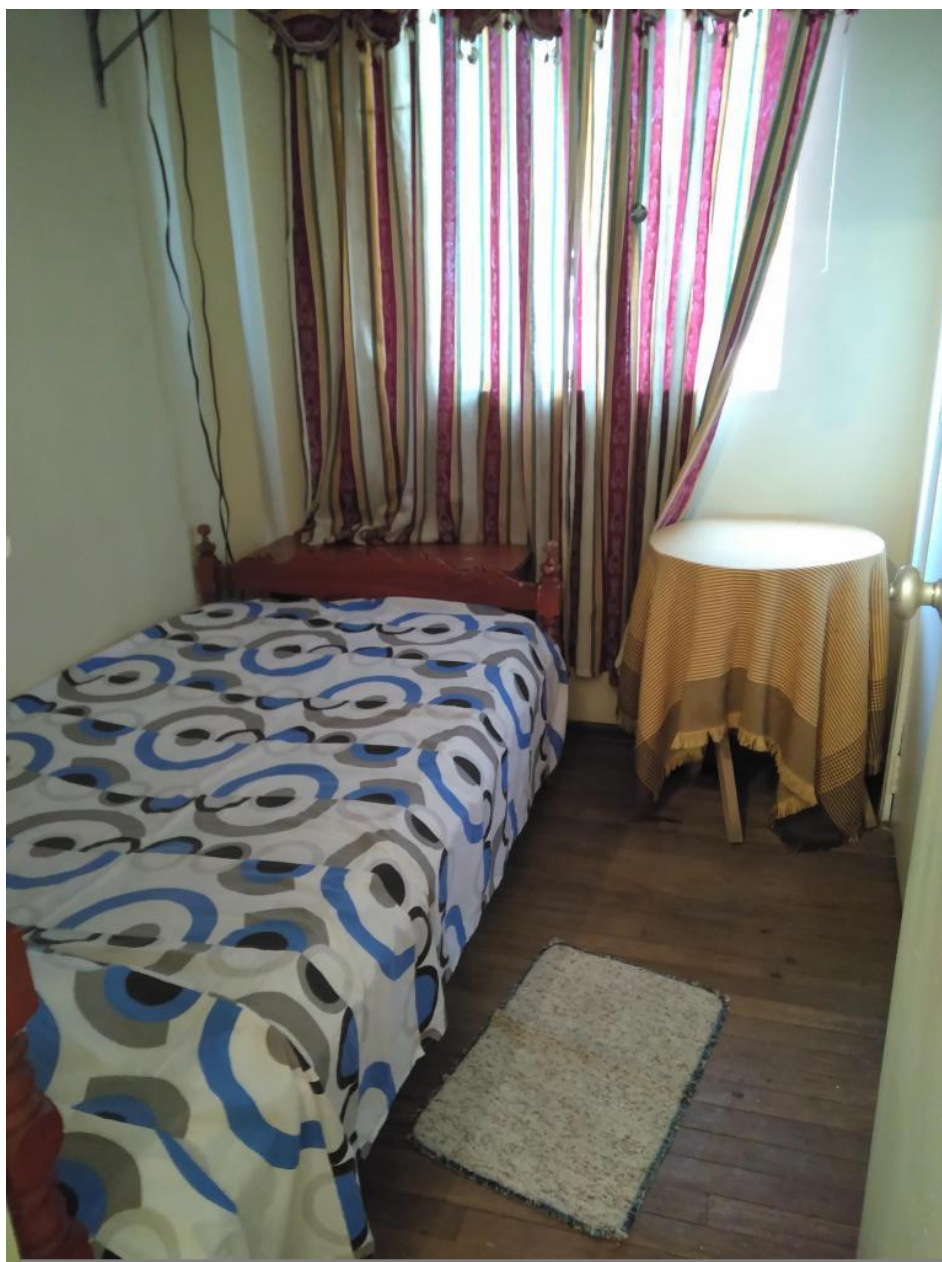
Imagen 4. Habitación estrecha sin posibilidad de desplazamiento de silla de ruedas.

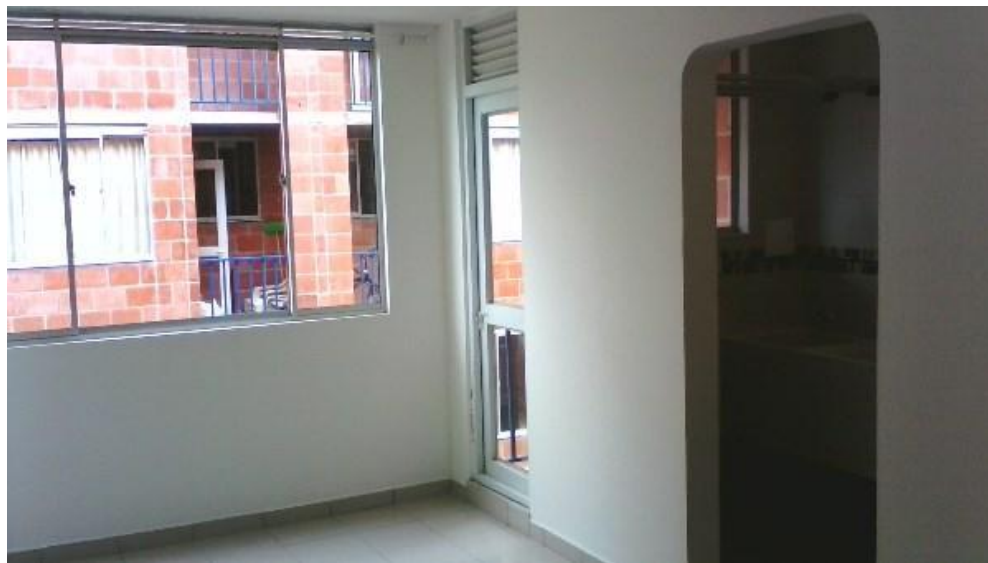
Imagen 5. Accesos estrechos. Fuente: propia.

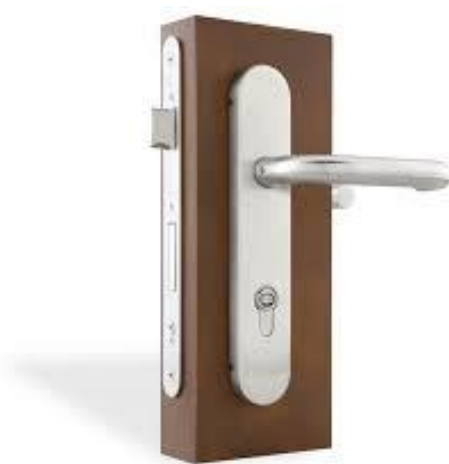
Imagen 3. Cerradura fácil apertura – Fuente: Decorinox Accesorios de seguridad y decoración.

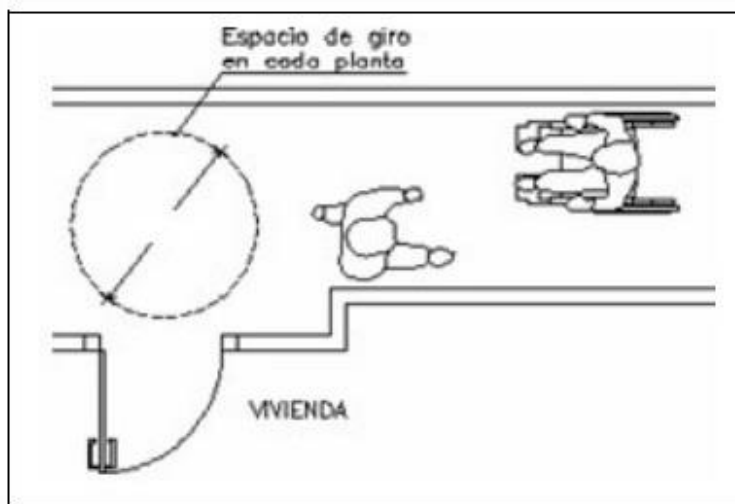
- ✓ Los pasillos y puntos de giro tienen que ser fácilmente maniobrables con una silla de ruedas.
- ✓ Los pasillos en línea recta deben tener un ancho de 90cm como mínimo. Se debe poder realizar un círculo de 120 cm de diámetro libre de obstáculos frente a la puerta de entrada.
- ✓ Los suelos deben ser antideslizantes y sin irregularidades u obstáculos.
- ✓ No se admiten escalones.
- ✓ Los pasillos y aperturas de paso tienen que tener un ancho libre mayor a 1,10 m.
- ✓ Se admiten estrechamientos puntuales con un ancho mayor a 1 m., con una longitud mayor a 50 cm. y situados a una distancia mínima de 65 cm. de las áreas en las que se requiera hacer un cambio de dirección con la silla de ruedas.
- ✓ El vestíbulo de la vivienda debe tener unas dimensiones que permitan inscribir un círculo de 1,50 m.

Imagen 4. Circulación y rangos de giro en pasillos – Fuente: Accesibilidad Universal y Diseño Para todos, Arquitectura y Urbanismo, Fundación Once y Colegios de arquitectos de Madrid.

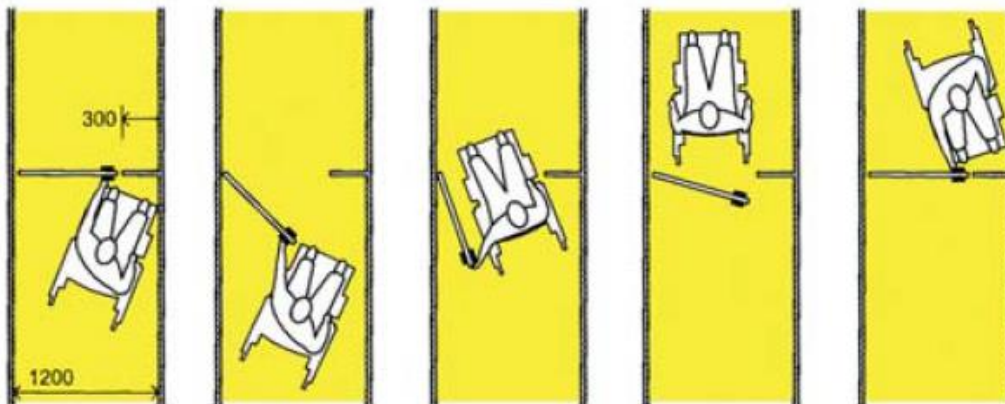
Imagen 6. Apertura de Puertas en Pasillos - Fuente: Manual de Accesibilidad Universal, Corporación Ciudad Accesible, Boudeguer & Squella Arq.

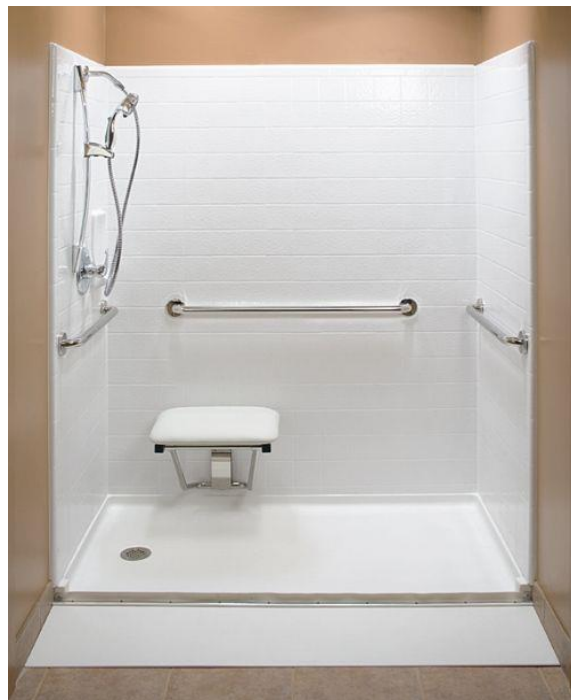
Imagen 12. Ducha Discapacitados Fuente: Construnario, Mobiliario para baños de minusválidos/discapacitados.

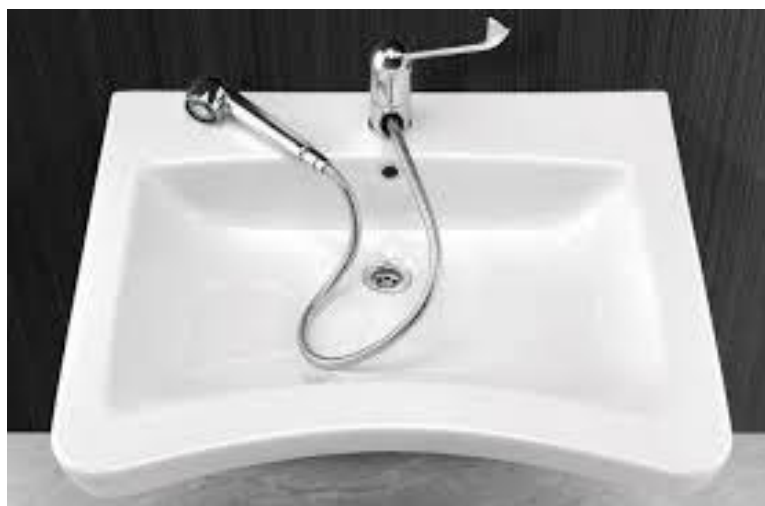
Imagen 13. Lavamanos para Discapacitados Fuente: Construnario, Mobiliario para baños de minusválidos/discapacitados.

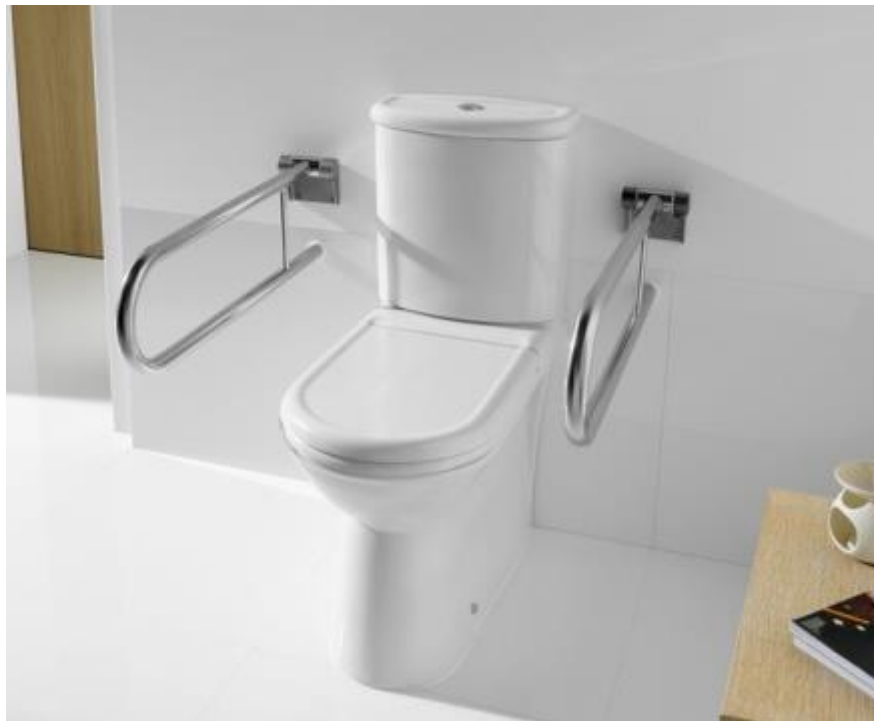
Imagen 14. Inodoros para Discapacitados - Fuente: Construnario, Mobiliario para baños de minusválidos/discapacitados.

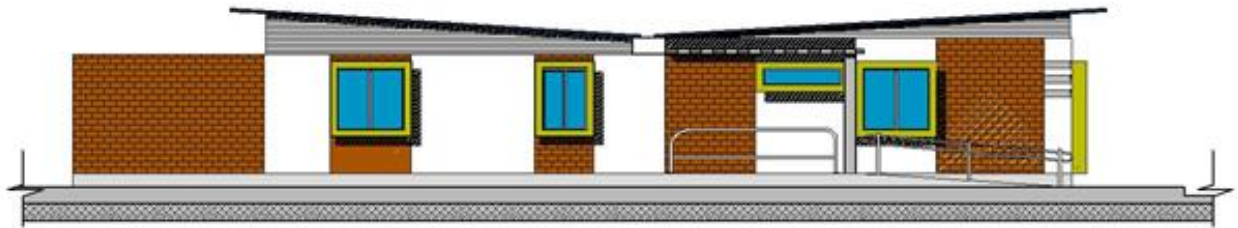
Imagen 27. Fachadas

FACHADA LATERAL

FACHADA PRINCIPAL
