ESTUDIO TECNO-ECONÓMICO DEL CAMBIO DE TEMPORIZADORES
ELECTRÓNICOS EN LAS LUMINARIAS DE LA RED DE SERVICIO PÚBLICO QUE
ADMINISTRA CODENSA

ESPECIALIZACIÓN EN GERENCIA DE PROYECTOS

Estudio de prefactibilidad

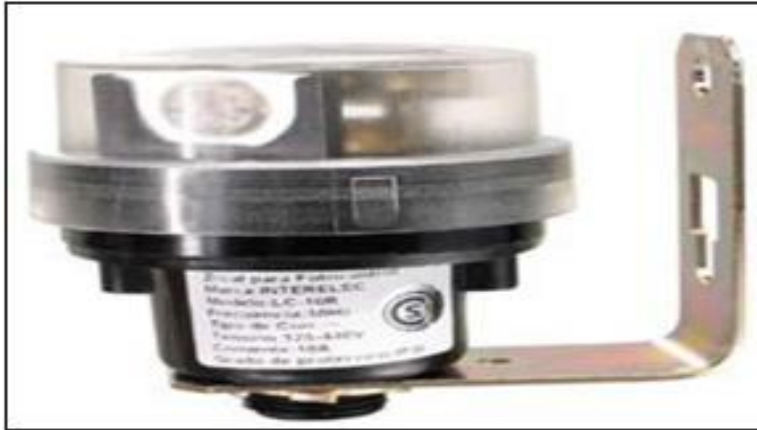
Ilustración 1 Fotocontrol

Actualmente en el alumbrado público se usa el fotocontrol para interrumpir el flujo de corriente y apagar la luminaria con la luz del día, es decir, es utilizado para la conexión y desconexión de las fuentes de energía, el cual cera normalmente cerrado o normalmente abierto, tiene un rango de tensión de operación en control entre 106 V a 130 V; la vida útil debe superar las 3600 operaciones. Las puntas de conexión deben ser conductores de cobre flexible calibre 12 AWG, longitud mínima de 90 cm, aislamiento equivalente de 600 V y están identificados por colores: Negro: Fase. Blanco: Fase común con la carga o para el neutro. Rojo: Carga.

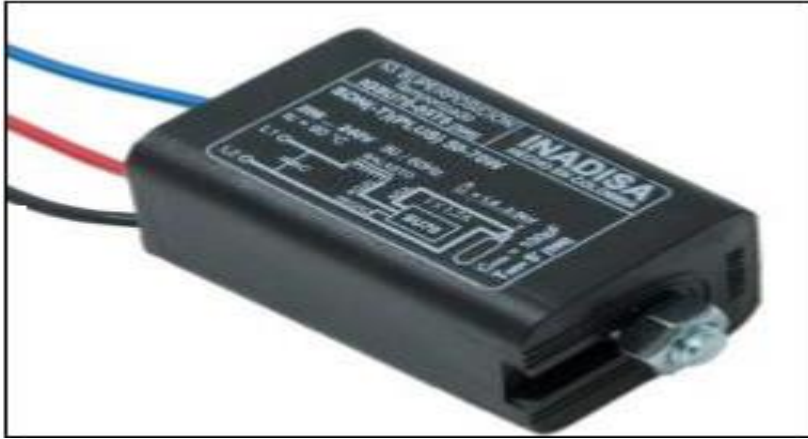
Ilustración 3 Temporizador Inadisa

Para su instalación; simplemente se retira el fotocontrol y se instala el temporizador el cual se encuentra programado con unas horas estipuladas de encendido y apagado (06:00 pm y 06:00 am).

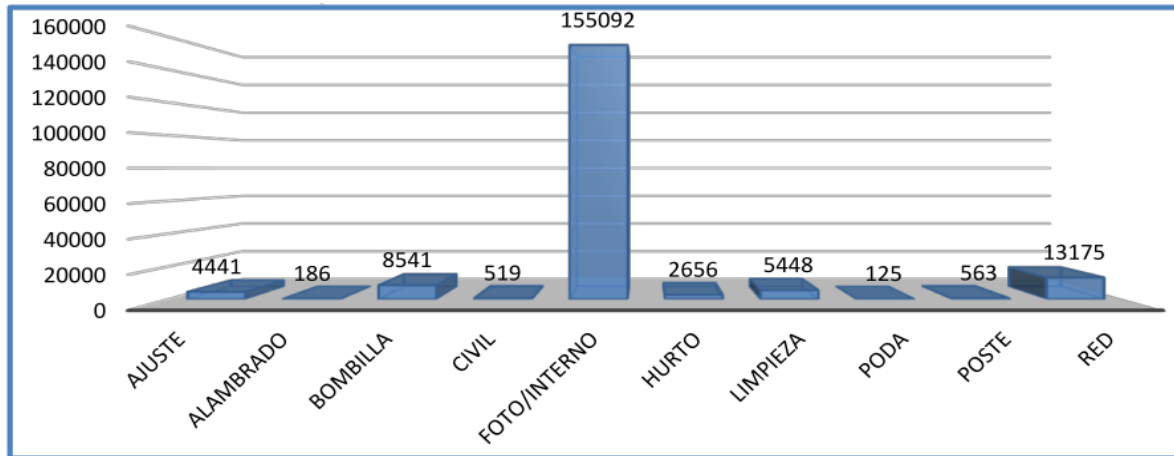
Ilustración 4 Tipificación Órdenes Atendidas 2016

Para el año 2016 se registraron 155092 órdenes de mantenimiento a las luminarias de la capital para reparar o cambiar el fotocontrol, otros ítems como alambrado, bombilla, hurto o red, en promedio son bajas con respecto a los fotocontroles, lo cual evidencia que hay un problema serio en el uso de fotocontroles para el encendido y apagado de las luminarias del alumbrado público, como lo muestra la siguiente ilustración.
