Referencia. Evaluación y Diagnostico Patológico de la cimentación.

**EVALUACIÓN Y DIAGNOSTICO PATOLOGICO DE LA
CIMENTACIÓN EXISTENTE EN LA PARROQUIA SAN
MIGUEL, LOCALIZADA EN LA CARRERA 9 No. 12-55 Y 12-59
CON CALLES 12 Y 13 BARRIO SAN MIGUEL, MUNICIPIO
DE GIRARDOT, DEPARTAMENTO DE CUNDINAMARCA.**

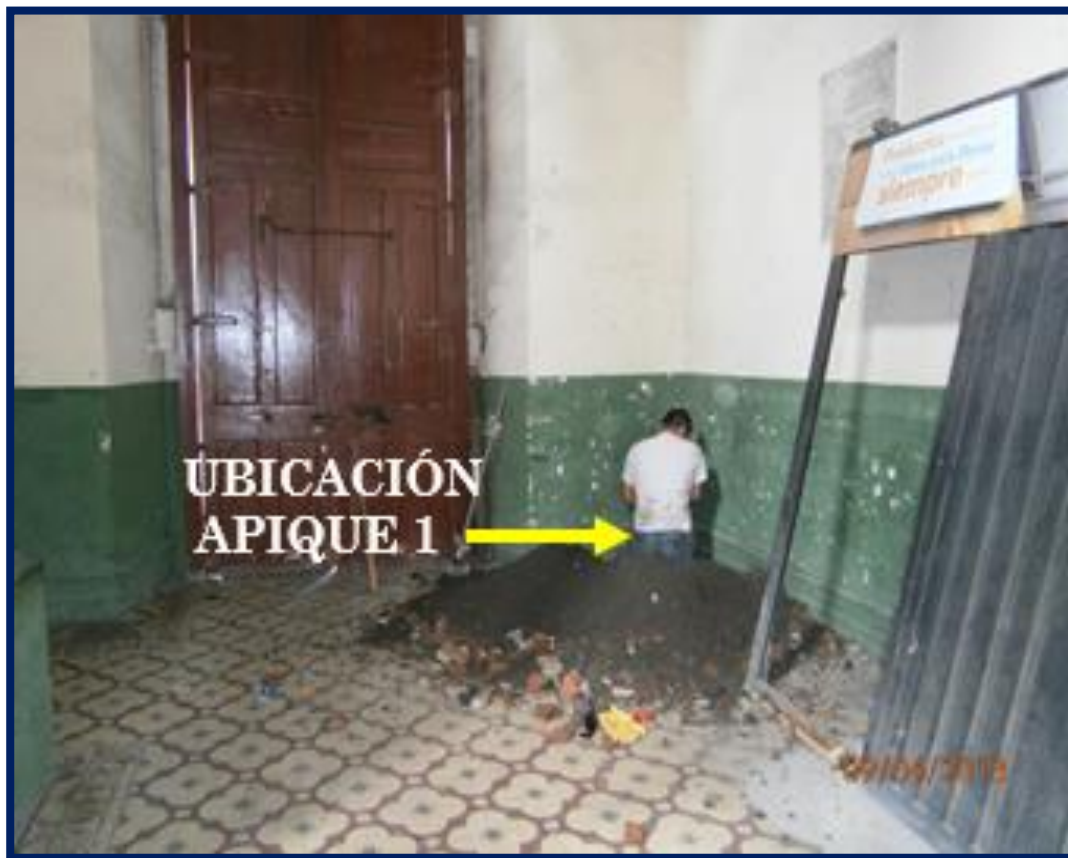
Foto 1. Localización del Apique 1.

Se encuentra ubicado al costado izquierdo de la entrada principal al templo, en el Eje F2, de acuerdo con el plano en planta suministrado por el contratante. (Ver foto 1).

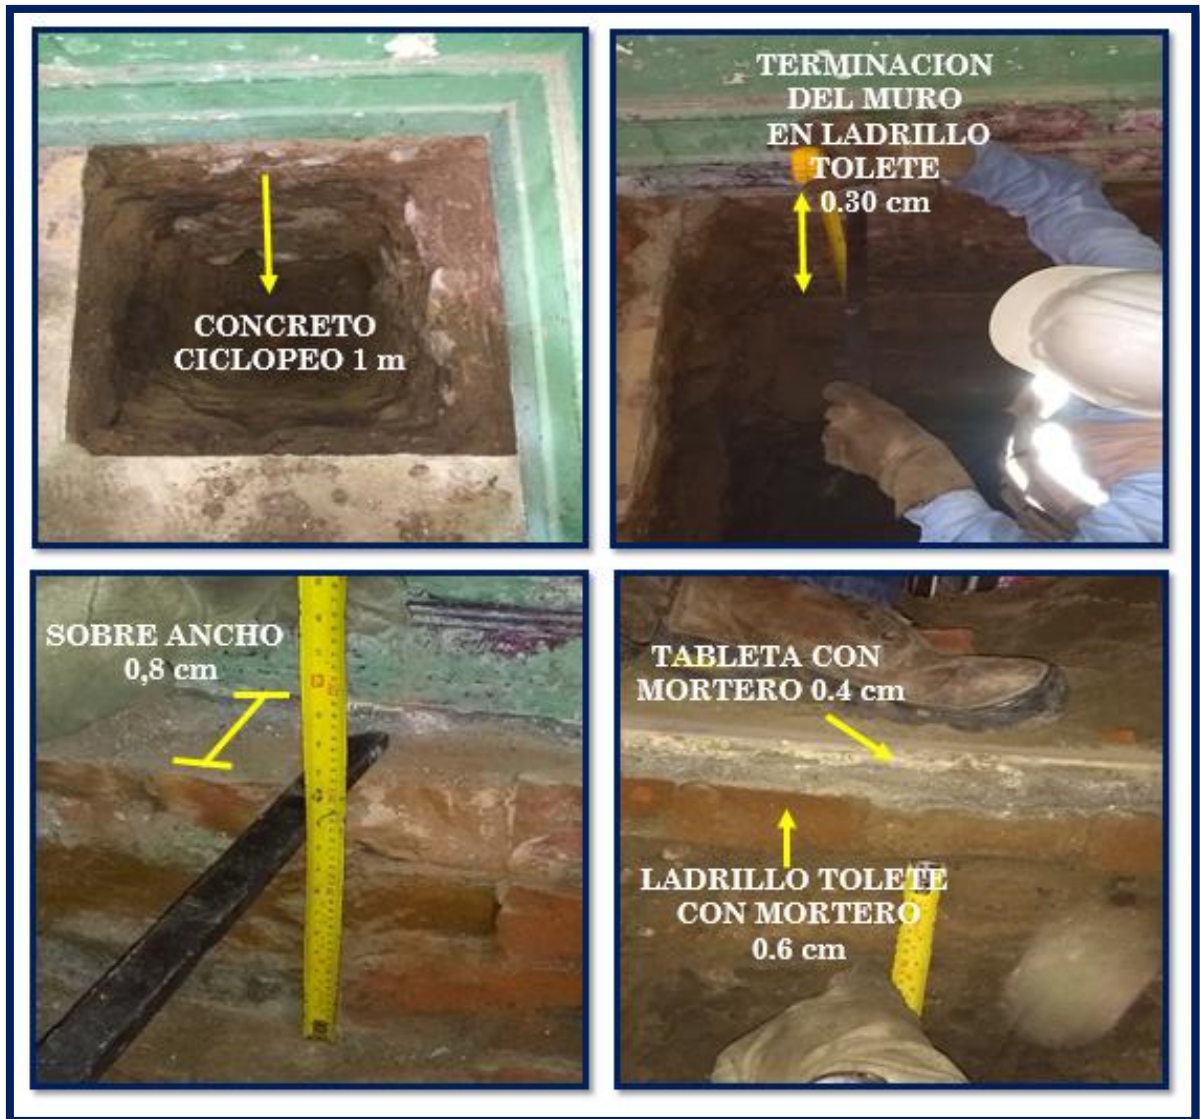
Foto 2. Registro fotográfico del perfil de la cimentación existente.

La inspección de la cimentación se inició desde el nivel 0.0 de la placa de entpiso existente; donde se evidencio una baldosa con un espesor de 2 cm, luego un mortero de 2 cm de espesor, luego una baldosa de barro cocido de 4 cm de espesor y luego un alistado de 2 cm.

Se observó una viga corrida de 1.0 m de alto y 60 cm de ancho conformada en concreto ciclópeo. Se evidencia que el ancho de la cimentación corresponde al ancho del muro (Ver figura 6 y foto 2).

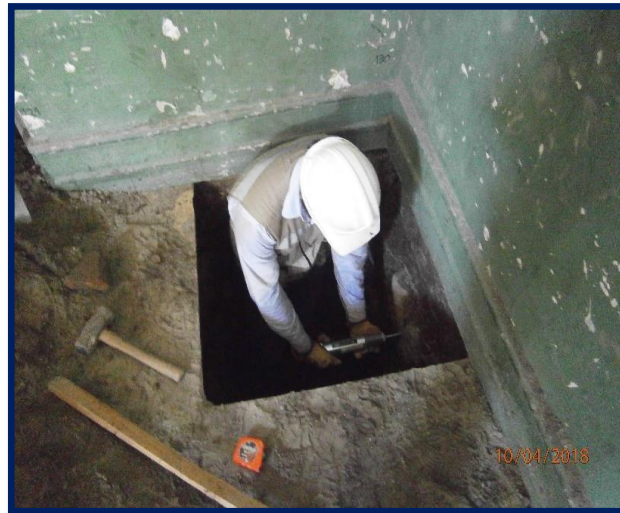
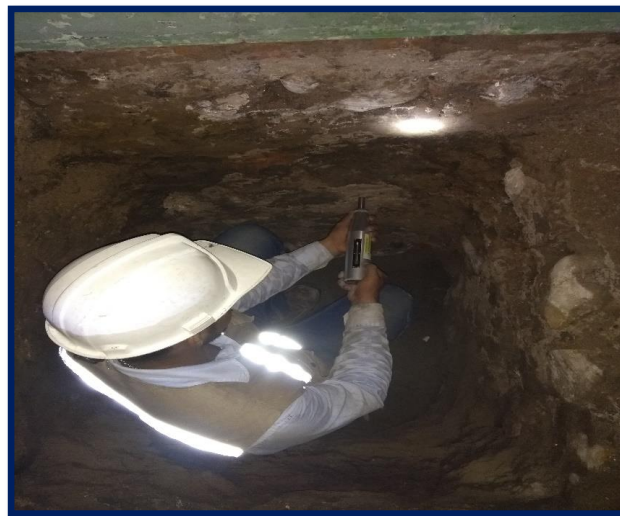
Foto 3. Determinación de la resistencia del concreto ciclópeo.

Se procede a la realización del ensayo del método de rebote para determinar la resistencia (índice esclerómetro) en el concreto ciclópeo. (Ver foto 3).

Los resultados de las pruebas de esclerometria se presentan en el Anexo B.

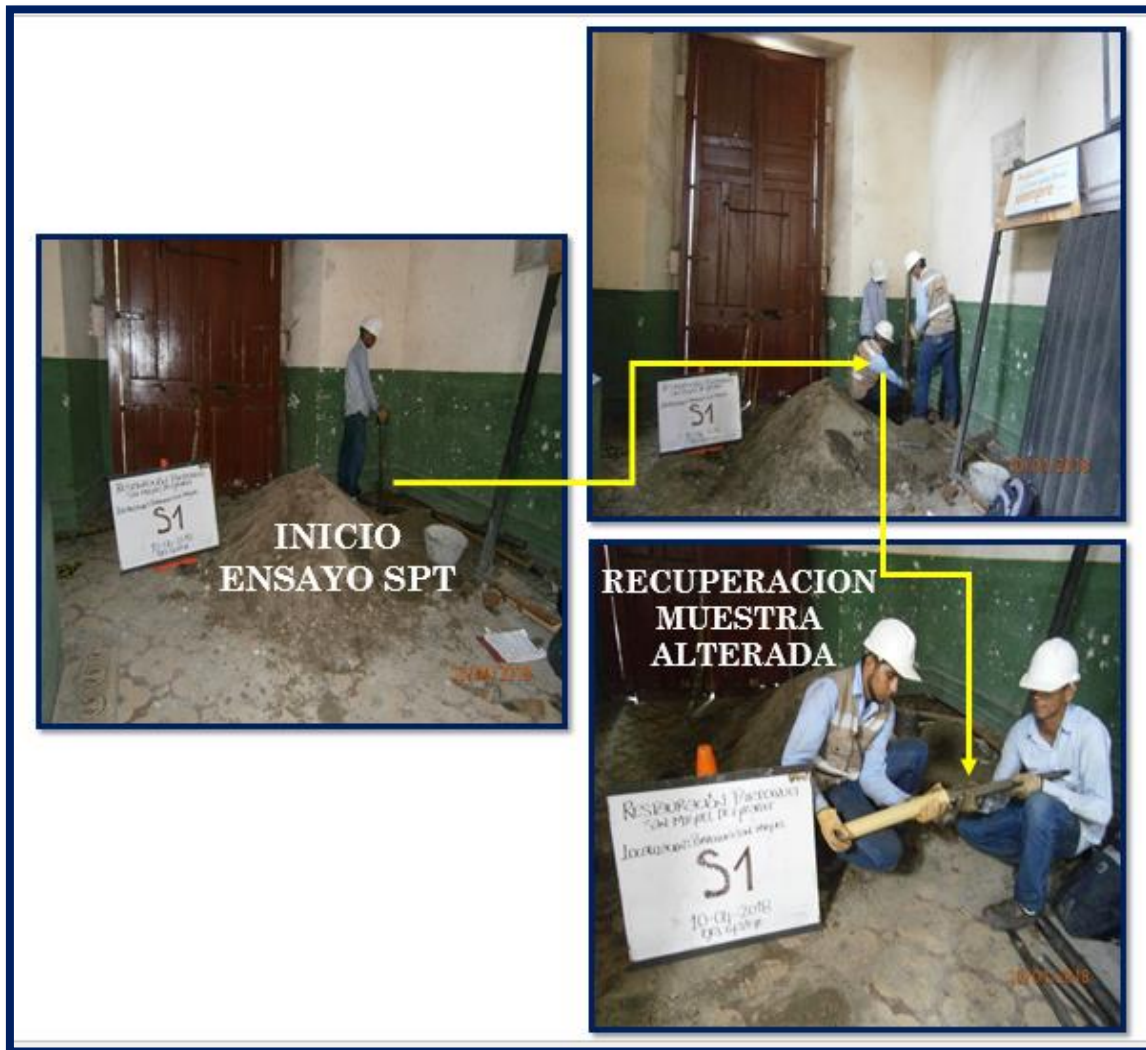
Foto 5. Ensayo de Standard Penetration Test – SPT y recuperación de muestras.

Terminadas las pruebas de esclerometria se procedió a la realización del ensayo de Standard Penetration Test – SPT, con recuperación de muestra alterada a través de tubo partido de pared gruesa. (Ver foto 5).

El tipo de suelo encontrado se clasifica como arena limosa, de color gris verdoso, con partículas sub-angulosas menores a 2", condición del suelo húmedo pero sin agua visible, de consistencia dura, de cementación moderada, de estructura homogénea, de resistencia en seco mediana, de dilatación nula, de tenacidad baja y de plasticidad nula. Ver Anexo C.

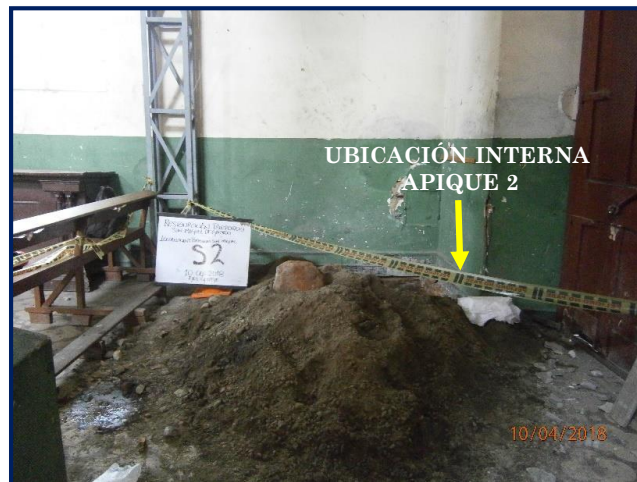
Foto 6. Ubicación interna.

Se encuentra ubicado al costado derecho de la entrada principal al templo, en el Eje A2, de acuerdo con el plano en planta suministrado por el contratante. (Ver foto 6 y 7).

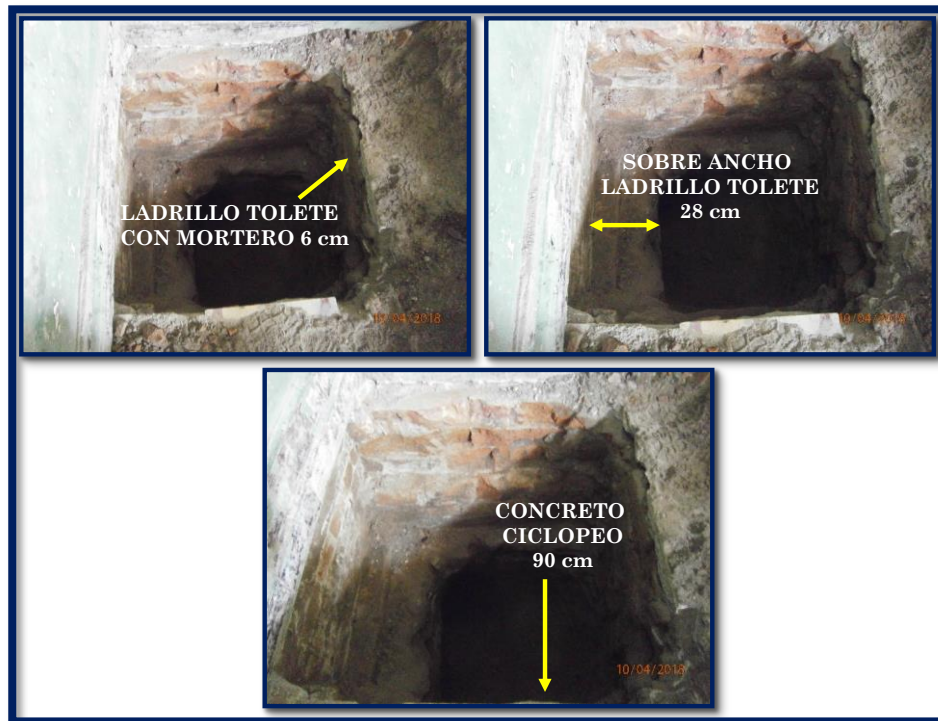
Foto 8. Registro fotográfico del perfil de la cimentación existente.

La inspección de la cimentación se inició desde el nivel de la placa de entrepiso existente; donde se evidenció una baldosa con un espesor de 2 cm, luego un mortero de 2 cm de espesor, luego una baldosa de barro cocido de 4 cm de espesor y luego un alistado de 2 cm.

Se inició la inspección y se observó una viga corrida de 0.90 m de alto y 60 cm de ancho conformada en concreto ciclópeo. Se evidencia que el ancho de la cimentación corresponde al ancho del muro (Ver figura 7 y foto 8 y 9).

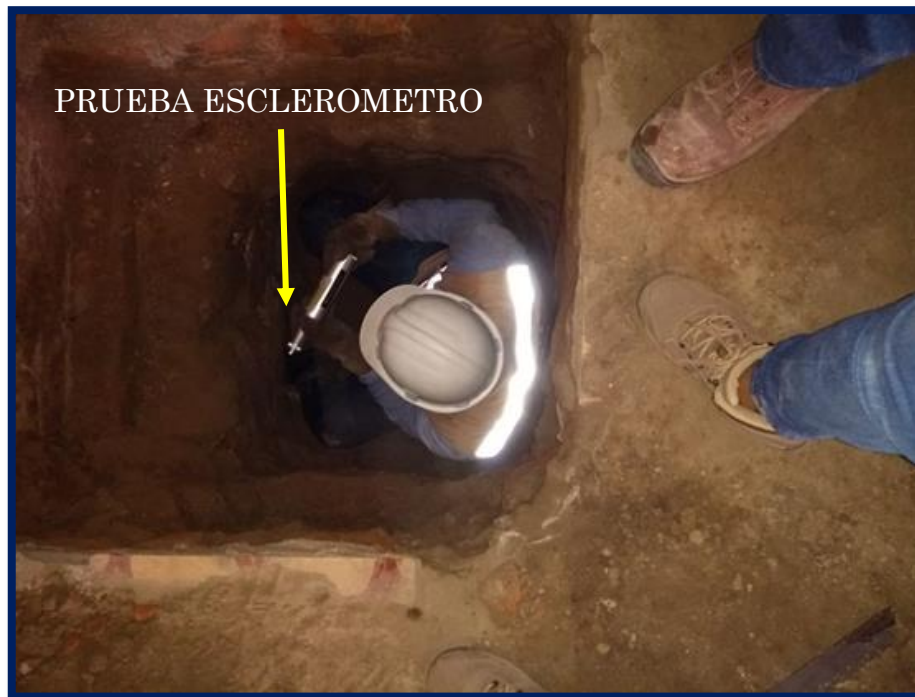
Foto 10. Pruebas de esclerometria.

Se procede a la realización del ensayo del método de rebote para determinar la resistencia (índice esclerómetro) en el concreto ciclópeo. (Ver foto 10).

Los resultados de las pruebas de esclerometria se presentan en el Anexo B.

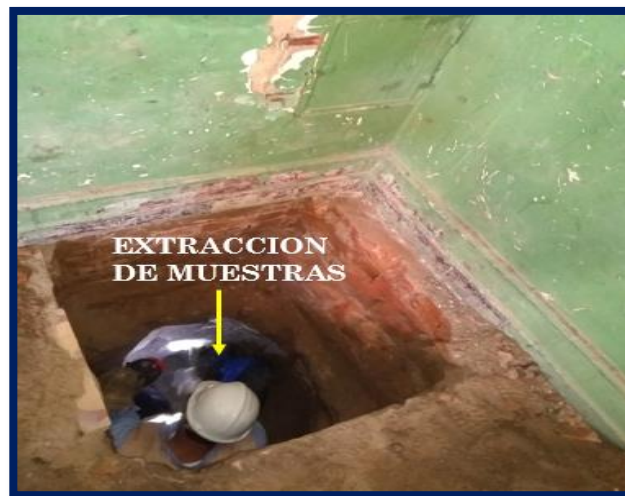
Foto 11. Recuperación de muestras del suelo de cimentación.

Terminadas las pruebas de esclerometria se procedió a la recuperación de muestras del suelo de cimentación. (Ver foto 11).

El tipo de suelo encontrado se clasifica como arena limosa, de color gris verdoso, con partículas sub-angulosas menores a 2", condición del suelo húmedo pero sin agua visible, de consistencia dura, de cementación moderada, de estructura homogénea, de resistencia en seco mediana, de dilatación nula, de tenacidad baja y de plasticidad nula. Ver Anexo C.

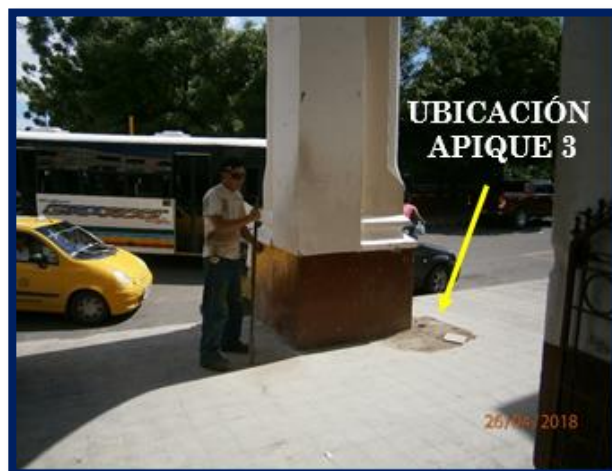
Foto 12. Ubicación del apique 3.

Se encuentra ubicado sobre el andén peatonal en el Eje D1, de acuerdo con el plano en planta suministrado por el contratante. (Ver foto 12)

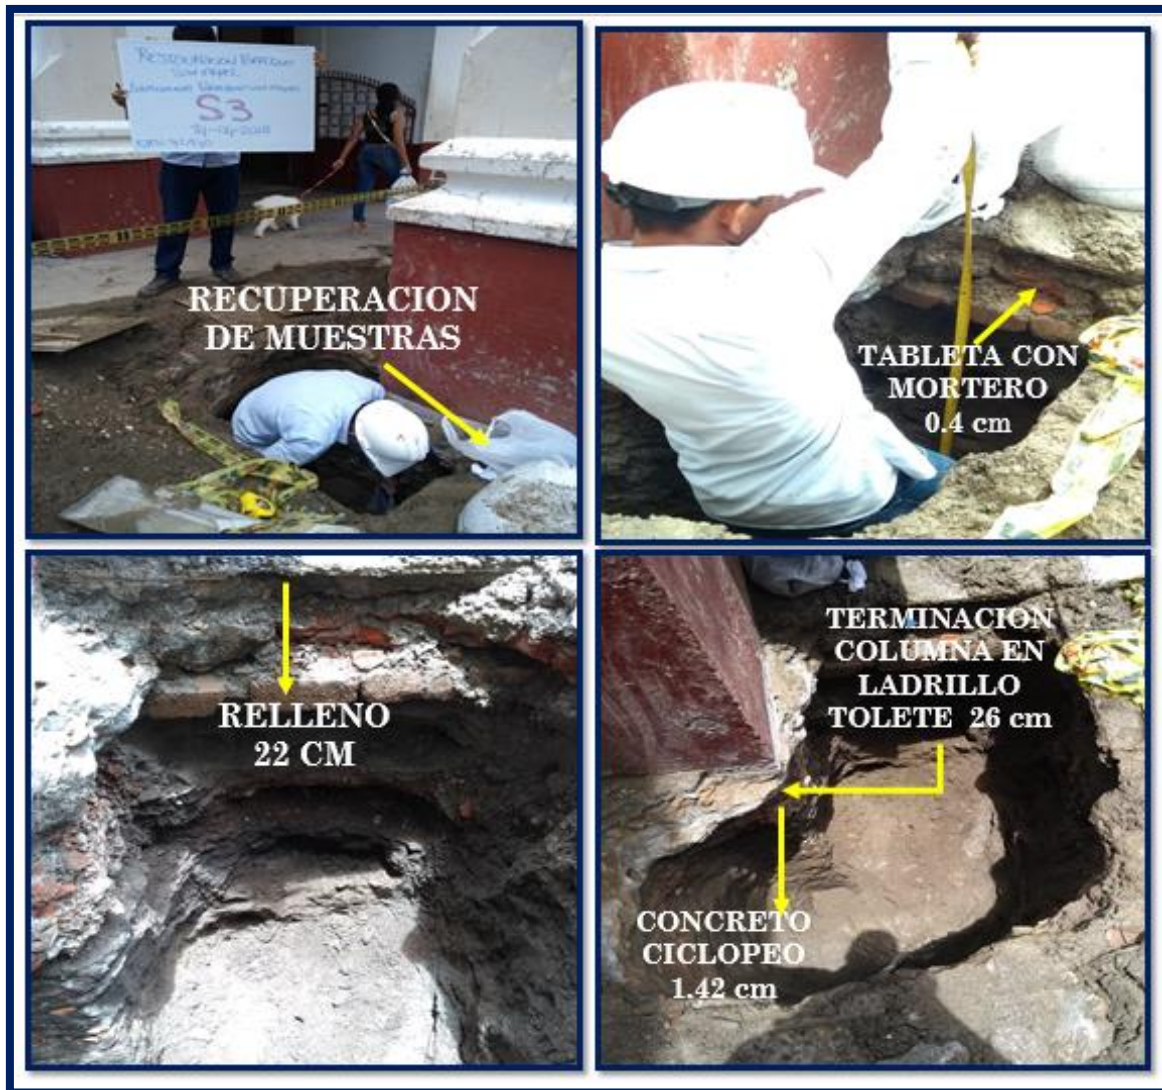
Foto 13. Registro fotográfico del perfil de la cimentación existente.

La inspección de la cimentación se inició desde el nivel de la placa de entrepiso existente; donde se evidenció una baldosa con un espesor de 1.5 cm, luego un mortero de 2 cm de espesor y luego se encontró un relleno de 22 cm de escombros.

Se inició la inspección y se observó un dado en concreto ciclópeo de 0.77 m de ancho, 1.30 m de largo y de 1.42 m de alto. Del dado se desprende una viga corrida hacia los Ejes D1 al C1 y del D1 al D2, con una dimensión de 0.70 m de ancho y de 1.42 m de alto. (Ver figura 8 y foto 13).

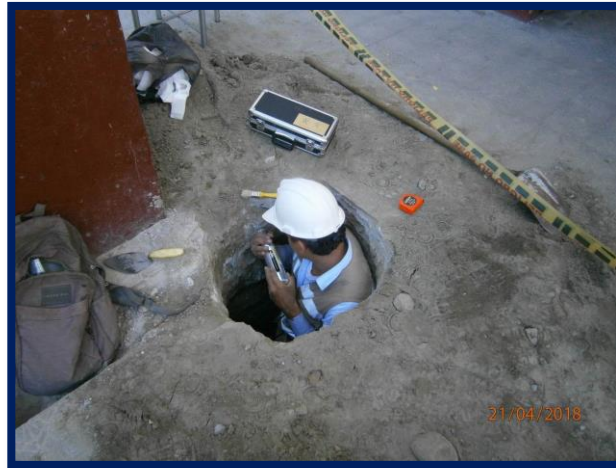
Foto 14. Prueba de esclerometria.

Se procede a la realización del ensayo del método de rebote para determinar la resistencia (índice esclerómetro) en el concreto ciclópeo. (Ver foto 14).

Los resultados de las pruebas de esclerometria se presentan en el Anexo B.

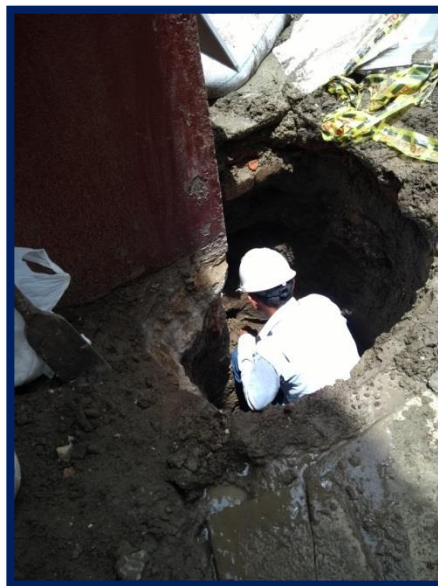
Foto 15. Recuperación de muestras del suelo de cimentación.

Terminadas las pruebas de esclerometria se procedió a la recuperación de muestras del suelo de cimentación. (Ver foto 15).

El tipo de suelo encontrado se clasifica como arena limosa, de color gris verdoso, condición del suelo húmedo pero sin agua visible, de consistencia firme, de cementación moderada, de estructura homogénea, de resistencia en seco mediana, de dilatación nula, de tenacidad baja y de plasticidad nula. Ver Anexo C.

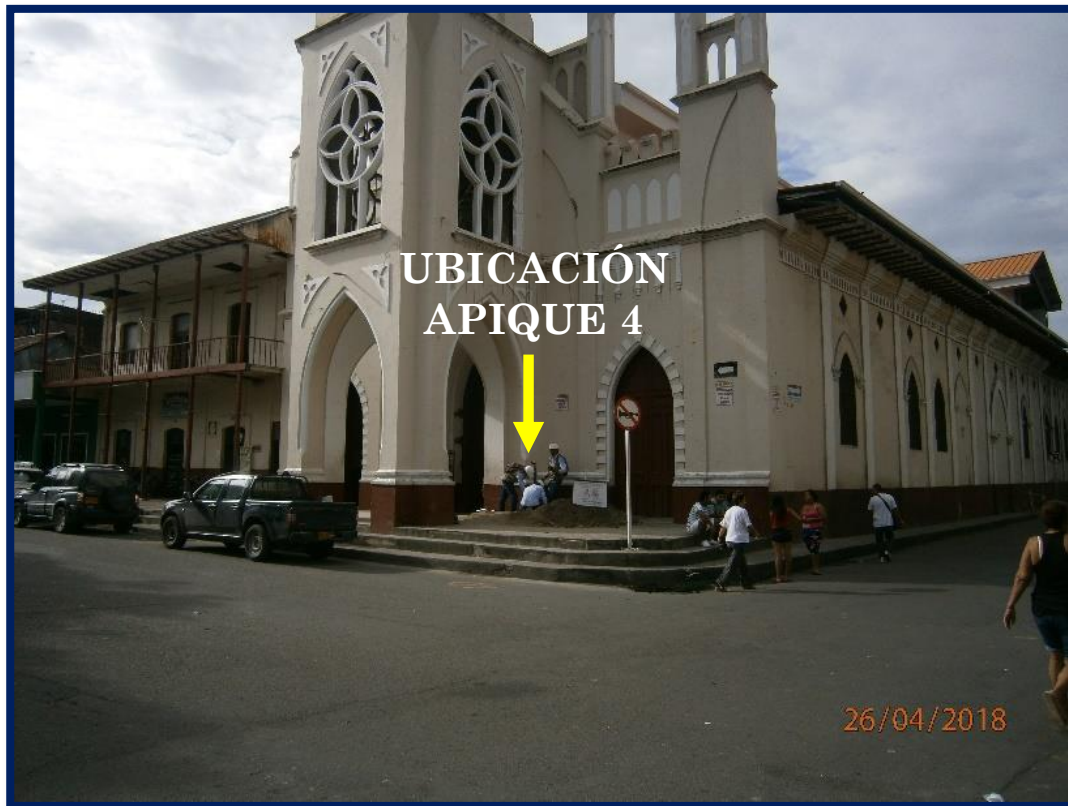
Foto 16. Ubicación del Apique 4.

Se encuentra ubicado en la esquina de la columna de la torre y muro fachada en los Ejes B2 y C2. (Ver foto 16).

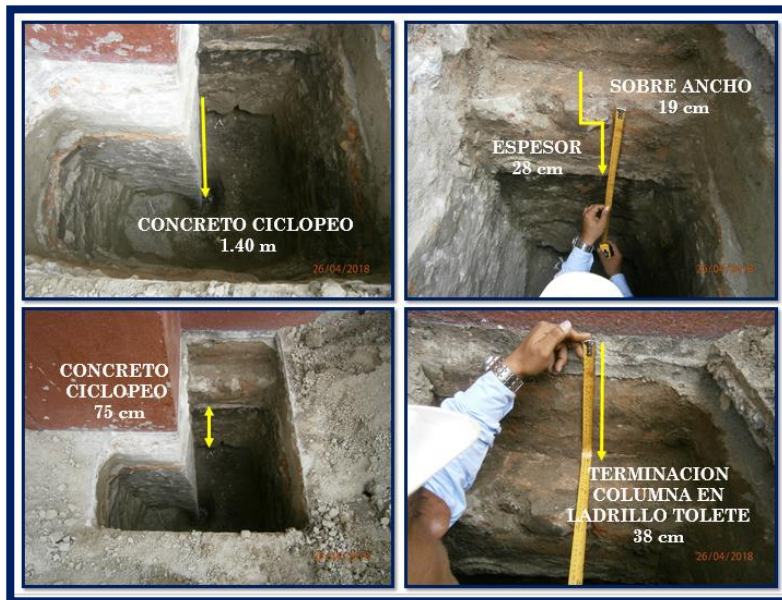
Foto 18. Registro fotográfico del perfil de la cimentación existente

La inspección visual del perfil se inició desde el nivel de la placa de entrepiso existente; donde se evidenció una baldosa con un espesor de 1.5 cm, luego un mortero de 4.5 cm de espesor y luego se encontró un relleno de 8 cm de escombros.

Se inició la inspección y se observó un dado en concreto ciclópeo de 0.75 m de ancho, 1.30 m de largo y de 1.40 m de alto. Del dado se desprende una viga corrida hacia los Ejes C2 al C1, con una dimensión de 0.60 m de ancho y 1.40 m de alto. Además, se desprende una viga hacia los ejes el B2 al A2, con una dimensión de 0.60 m de ancho y 0,75 m de alto (Ver figura 9 y foto 18).

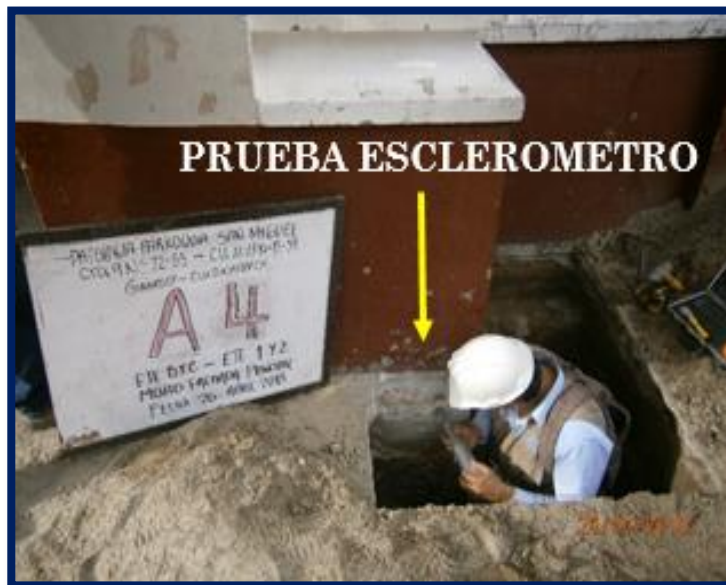
Foto 19. Prueba de esclerometria.

Se procede a la realización del ensayo del método de rebote para determinar la resistencia (índice esclerómetro) en el concreto ciclópeo endurecido. (Ver foto 19).

Los resultados de las pruebas de esclerometria se presentan en el Anexo B.

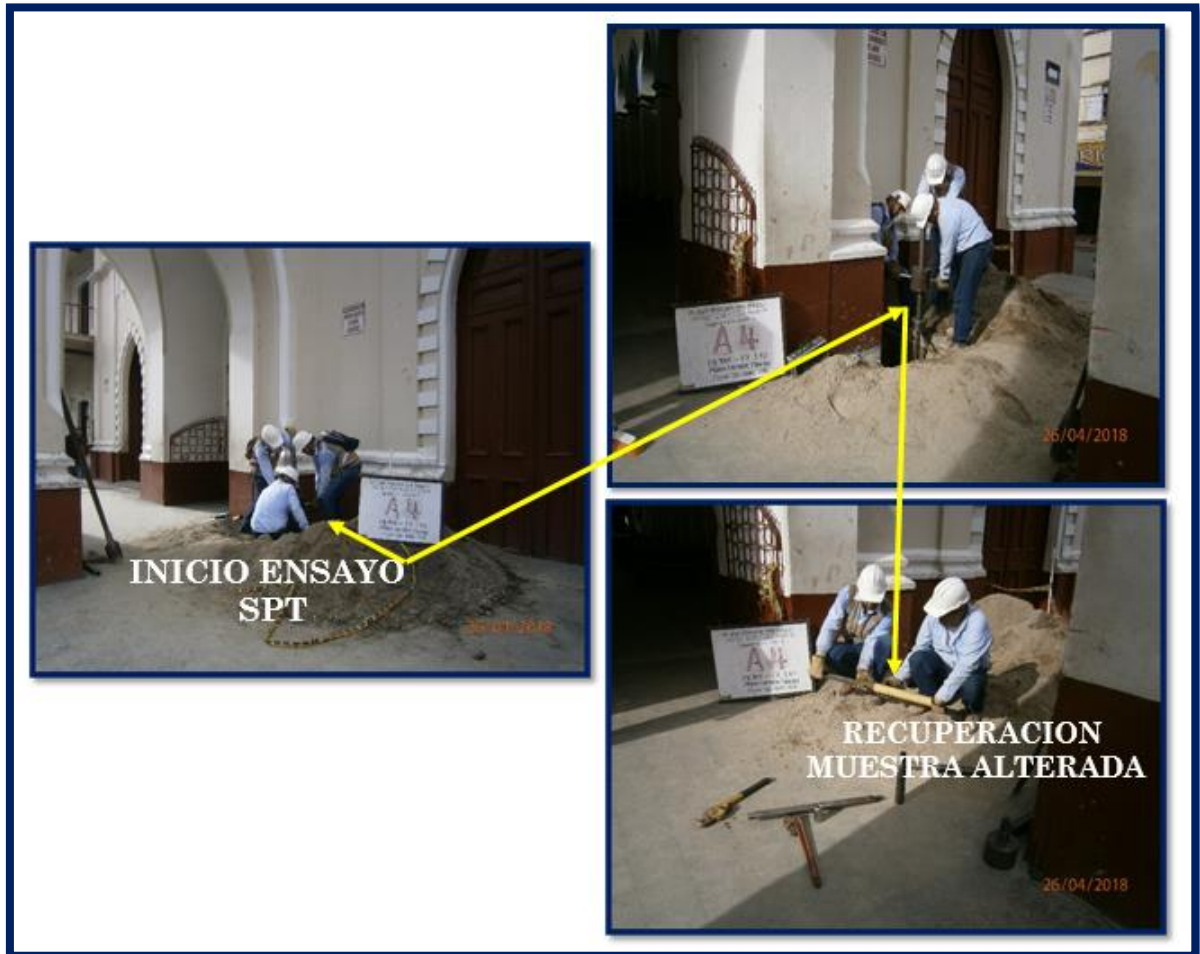
Foto. 20. Ensayo de Standard Penetration Test – SPT y recuperación de muestras.

Terminadas las pruebas de esclerometria se procedió a la realización del ensayo de Standard Penetration Test – SPT, con recuperación de muestras alteradas a través de tubo partido de pared gruesa. (Ver foto 20).

El tipo de suelo encontrado se clasifica como arena limosa, de color gris verdoso, con partículas sub-angulosas menores a 2", condición del suelo húmedo pero sin agua visible, de consistencia firme, de cementación moderada, de estructura homogénea, de resistencia en seco mediana, de dilatación nula, de tenacidad baja y de plasticidad nula. Ver Anexo C.

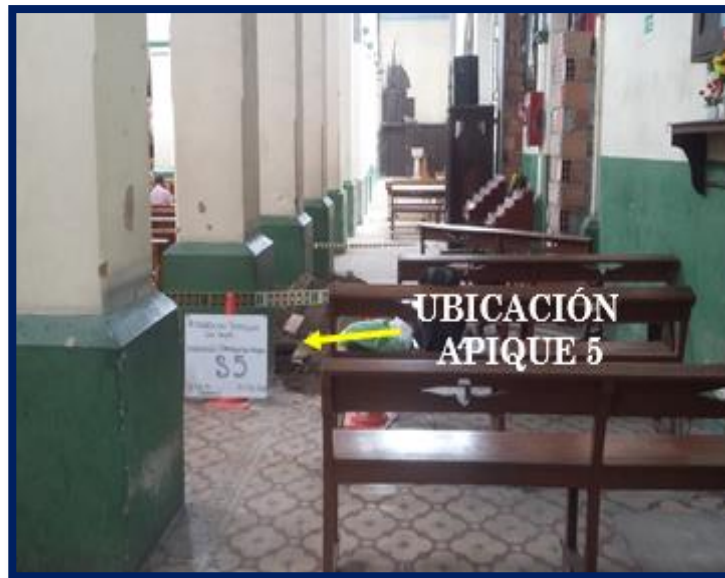
Foto 21. Ubicación del Apique 5

Se encuentra ubicado en el Eje B8, de acuerdo con el plano en planta suministrado por el contratante. (Ver foto 21)

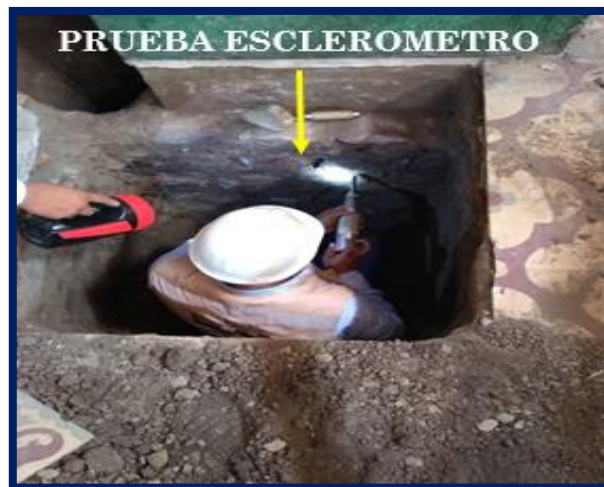
Foto 23. Pruebas de esclerometria.

Se procede a la realización del ensayo del método de rebote para determinar la resistencia (índice esclerómetro) en el concreto ciclópeo endurecido. (Ver foto 23). Los resultados de las pruebas de esclerometria se presentan en el Anexo B.

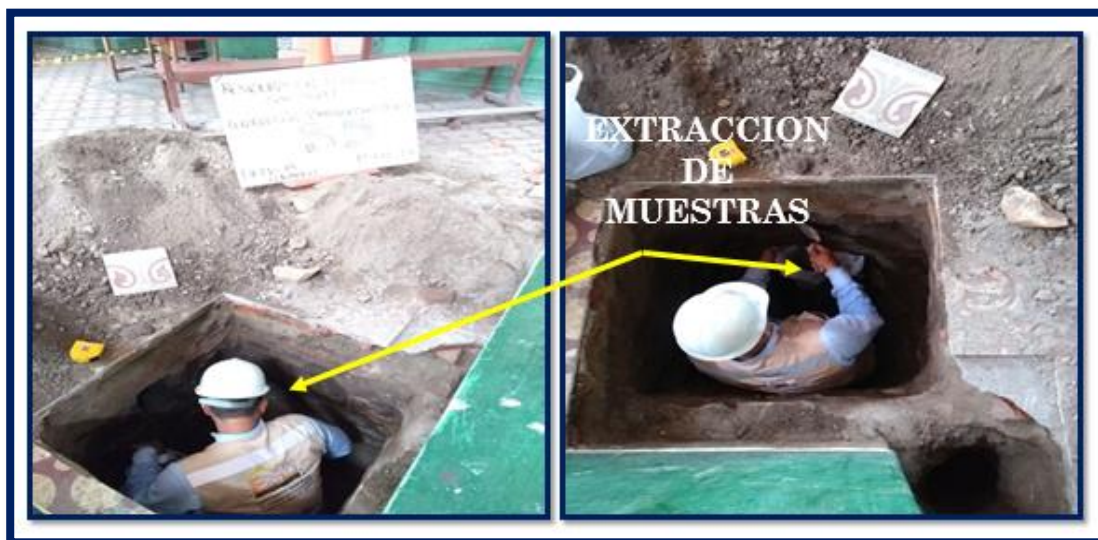
Foto 24. Extracción de muestras.

Terminadas las pruebas de esclerometria se procedió a la recuperación de muestras del suelo de cimentación. (Ver foto 24).

El tipo de suelo encontrado se clasifica como arena limosa, de color gris verdoso, con partículas sub-angulosas menores a 2", condición del suelo húmedo pero sin agua visible, de consistencia dura, de cementación moderada, de estructura homogénea, de resistencia en seco mediana, de dilatación nula, de tenacidad baja y de plasticidad nula. Ver Anexo C.

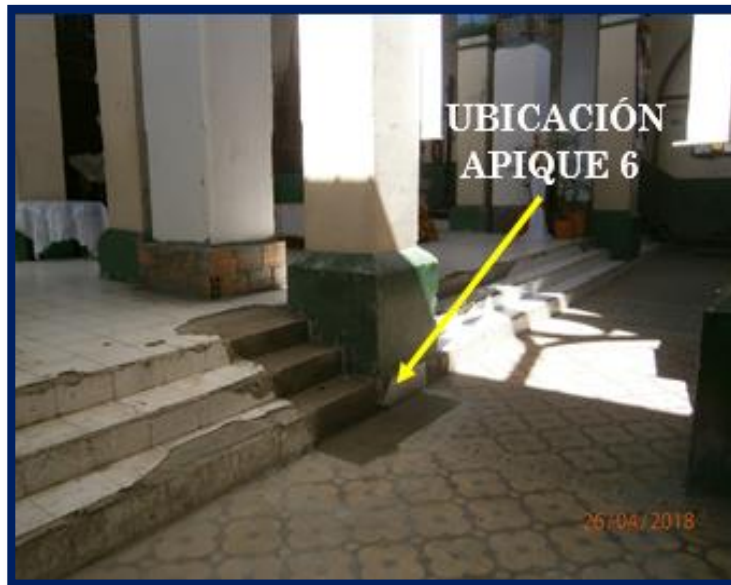
Foto 25. Ubicación del Apique 6

Se encuentra ubicado en el Eje E15, de acuerdo con el plano en planta suministrado por el contratante. (Ver foto 25)

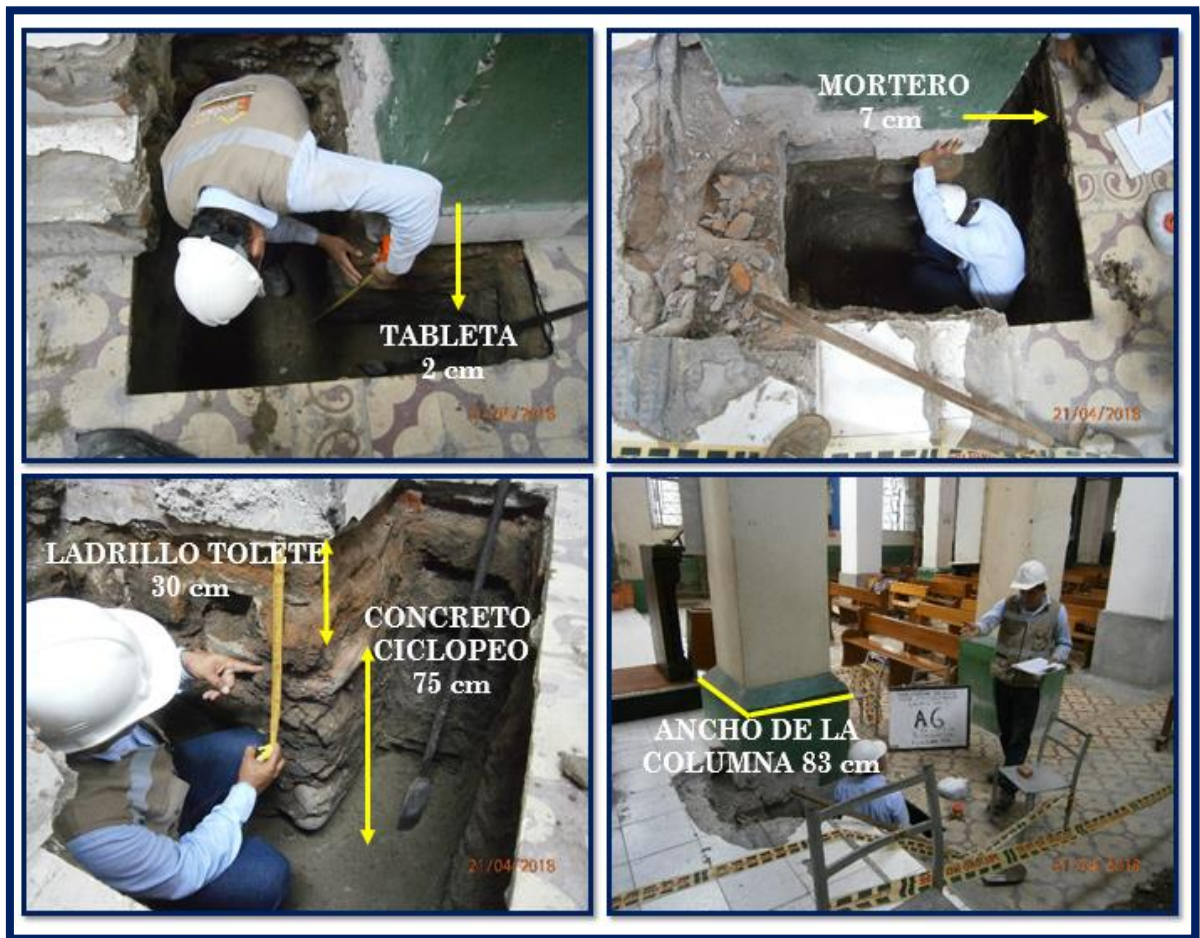
Foto 26. Registro fotográfico del perfil de la cimentación existente.

La inspección de la cimentación se inició desde el nivel de la placa de entrapiso existente; donde se evidenció una baldosa con un espesor de 2 cm, luego un mortero de 2 cm de espesor, luego una baldosa de barro cocido de 4 cm de espesor y luego un alísta de 2 cm.

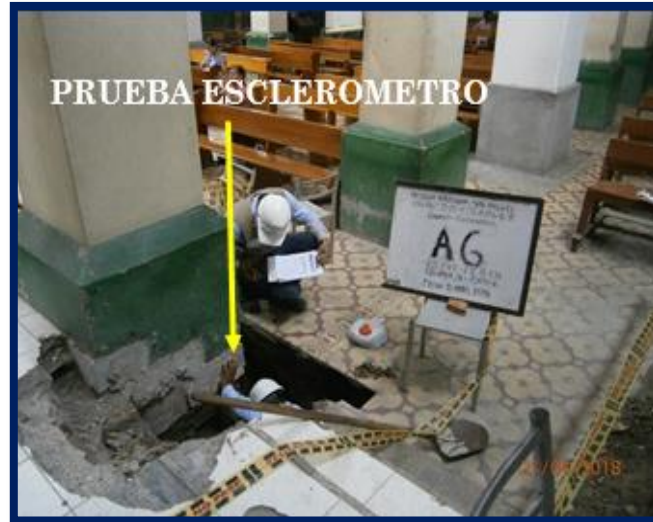
Foto 27. Prueba de esclerómetro.

Se procede a la realización del ensayo del método de rebote para determinar la resistencia (índice esclerómetro) en el concreto ciclópeo endurecido. (Ver foto 27). Los resultados de las pruebas de esclerometría se presentan en el Anexo B.

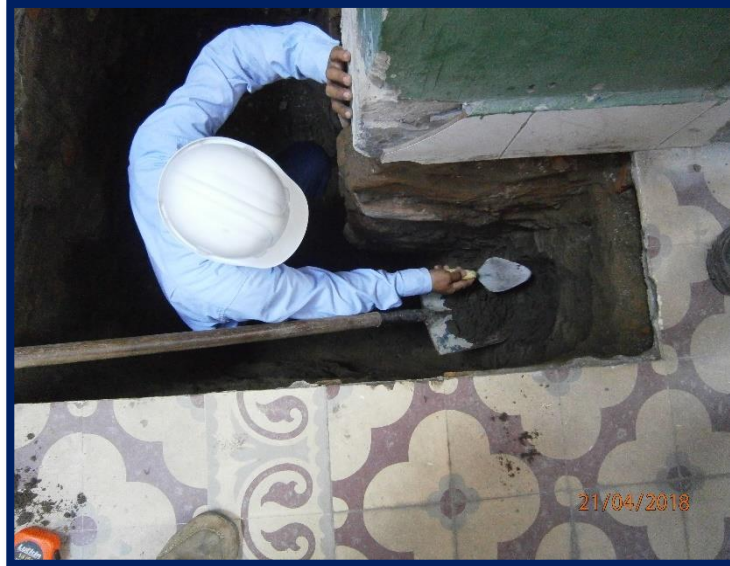
Foto 28. Recolección de muestras del Apique 6.

Terminadas las pruebas de esclerometria se procedió a la recuperación de muestras del suelo de cimentación. (Ver foto 28).

El tipo de suelo encontrado se clasifica como arena limosa, de color gris verdoso, con partículas sub-angulosas menores a 2", condición del suelo húmedo pero sin agua visible, de consistencia dura, de cementación moderada, de estructura homogénea, de resistencia en seco mediana, de dilatancia nula, de tenacidad baja y de plasticidad nula. Ver Anexo C.

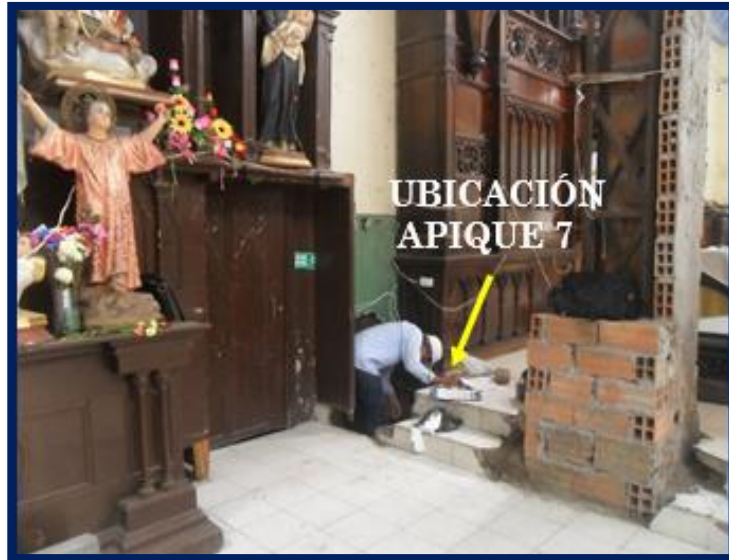
Foto 29. Ubicación del Apique 7

Se encuentra ubicado en el Eje E20, de acuerdo con el plano en planta suministrado por el contratante. (Ver foto 29)

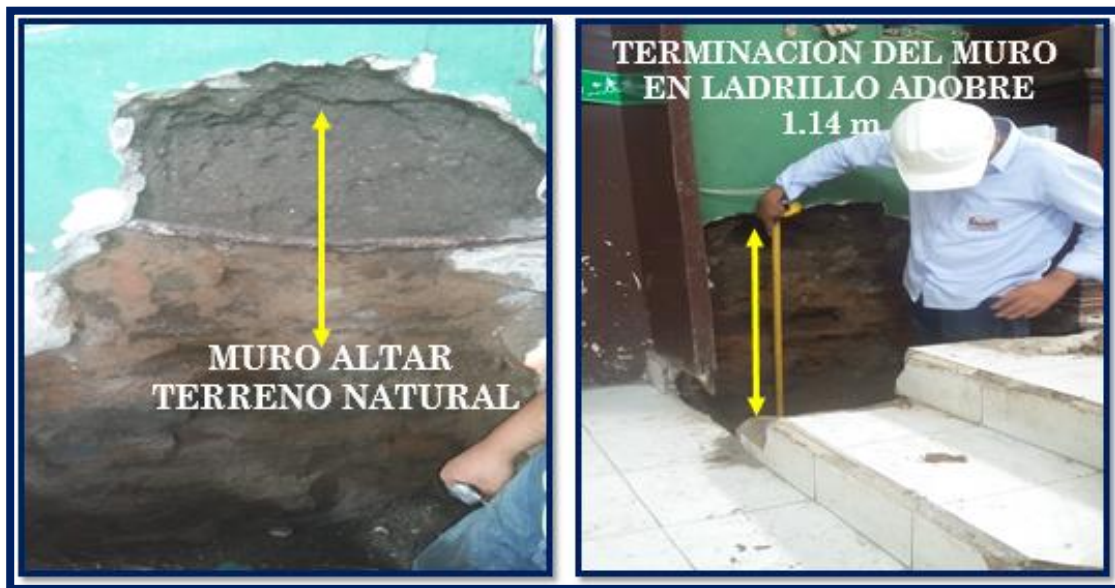
Foto 30. Registro fotográfico del perfil de la cimentación existente.

La inspección de la cimentación se inició desde el nivel de la placa de entrepiso existente; donde se evidenció una baldosa con un espesor de 2 cm, luego un mortero de 2 cm de espesor, luego una cerámica en mármol de 2 cm de espesor y luego un relleno en de escombros de 17 cm de espesor.

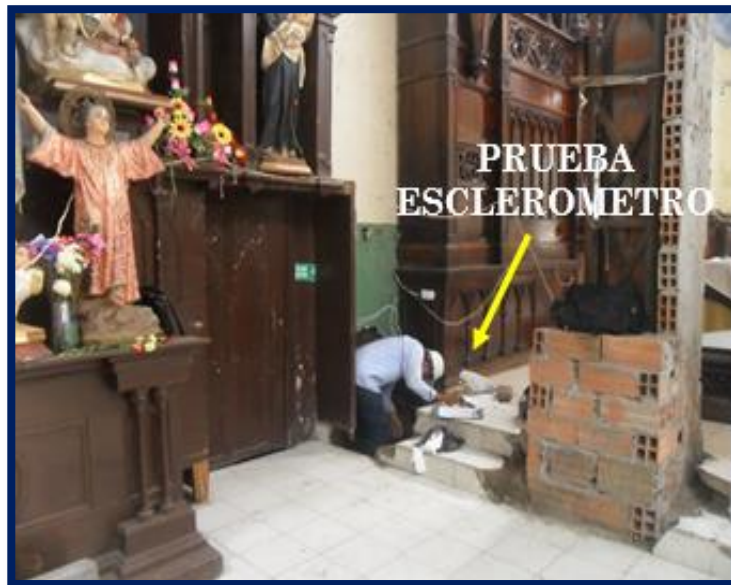
Foto 31. Prueba de esclerometría

Se procede a la realización del ensayo del método de rebote para determinar la resistencia (índice esclerómetro) en el concreto ciclópeo endurecido. (Ver foto 31). Los resultados de las pruebas de esclerometría se presentan en el Anexo B.

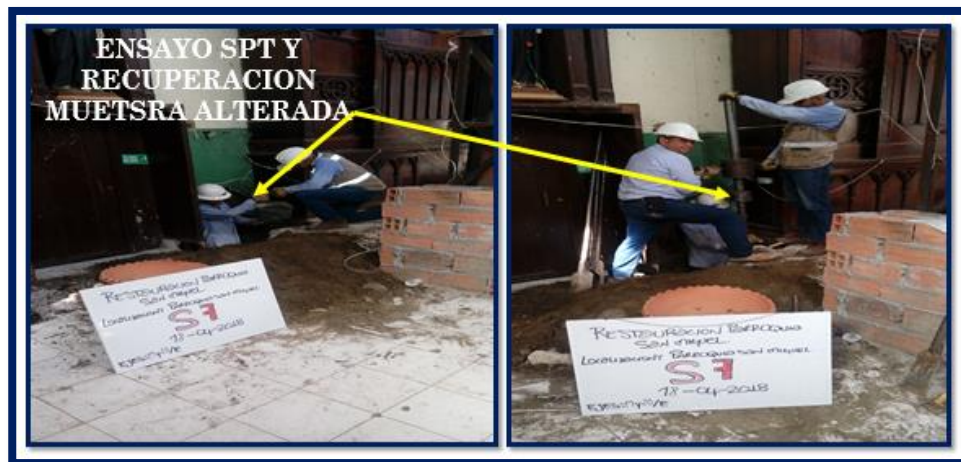
Foto 32. Ensayo SPT y recuperación de muestras del Apique 7.

Terminadas las pruebas de esclerometría se procedió a la realización del ensayo de Standard Penetration Test – SPT, con recuperación de muestras alteradas a través de tubo partido de pared gruesa. (Ver foto 32).

En el Anexo A. Se presenta la corrección de N y correlaciones con SPT.

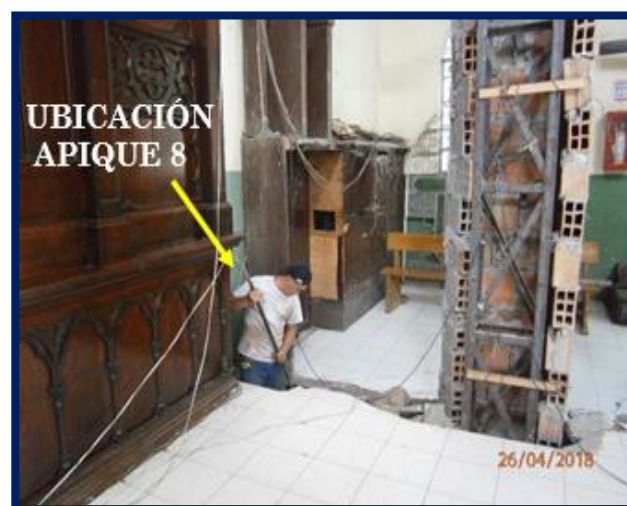
Foto 33. Ubicación del Apique 8.

Se encuentra ubicado en el Eje B20, de acuerdo con el plano en planta suministrado por el contratante. (Ver foto 33)

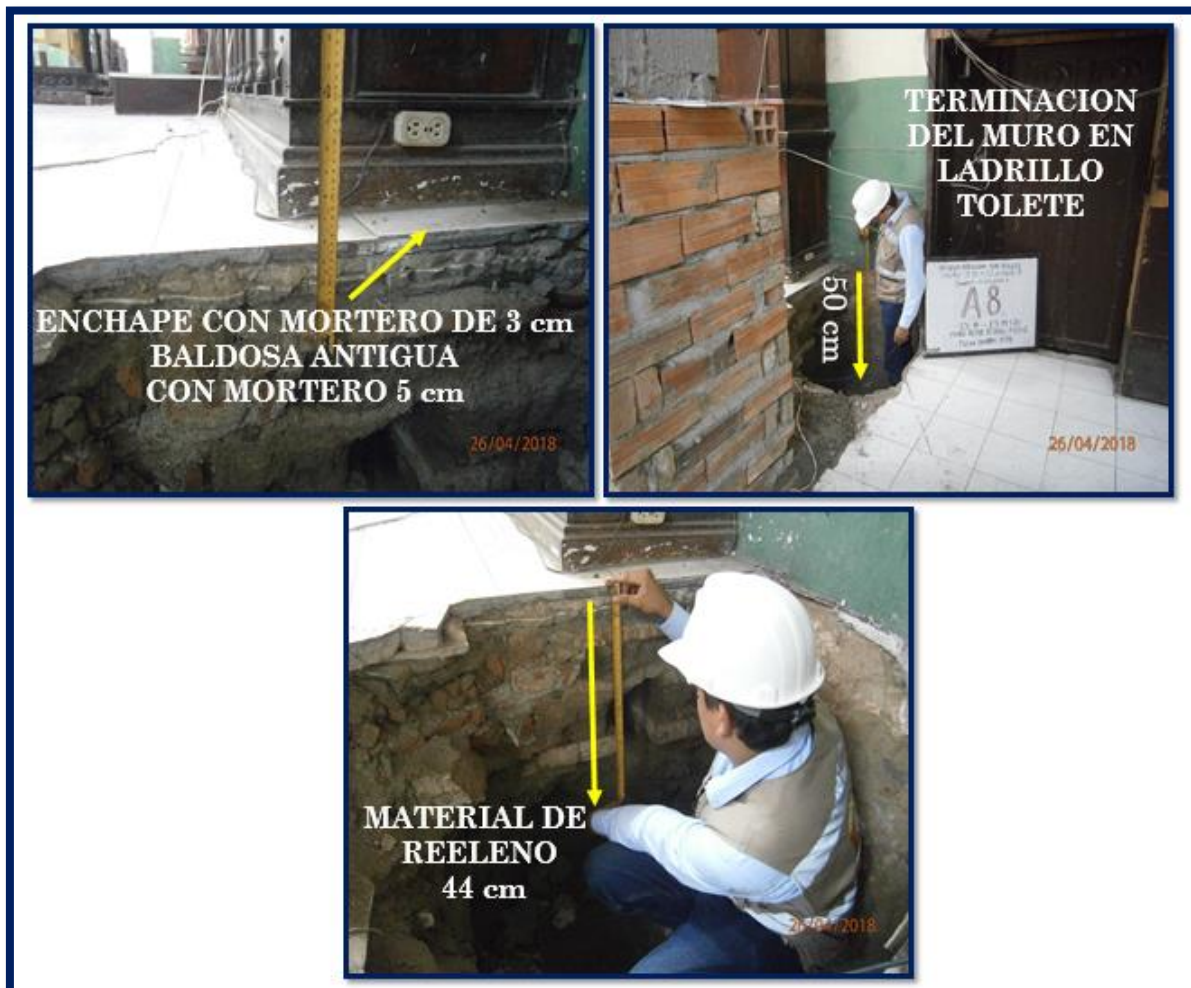
Foto 34. Registro fotográfico del perfil de la cimentación existente.

La inspección de la cimentación se inició desde el nivel de la placa de entrepiso existente; donde se evidencio una baldosa con un espesor de 1 cm, luego un mortero de 3 cm de espesor, luego una cerámica en mármol de 2 cm de espesor y luego un material de relleno de escombros de 44 cm de espesor.

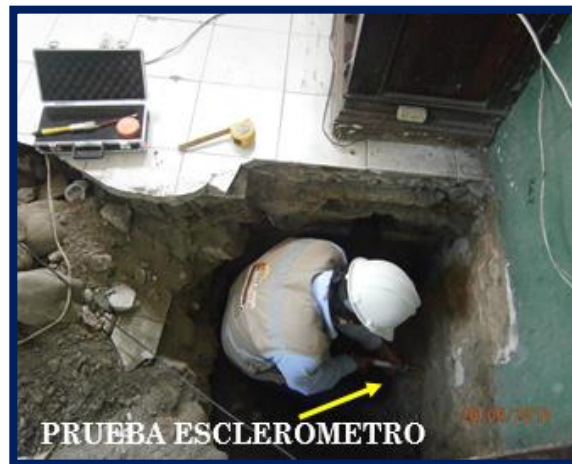
Foto 35. Prueba de esclerómetro

Se procede a la realización del ensayo del método de rebote para determinar la resistencia (índice esclerómetro) en el concreto ciclópeo endurecido. (Ver foto 35). Los resultados de las pruebas de esclerometria se presentan en el Anexo B.

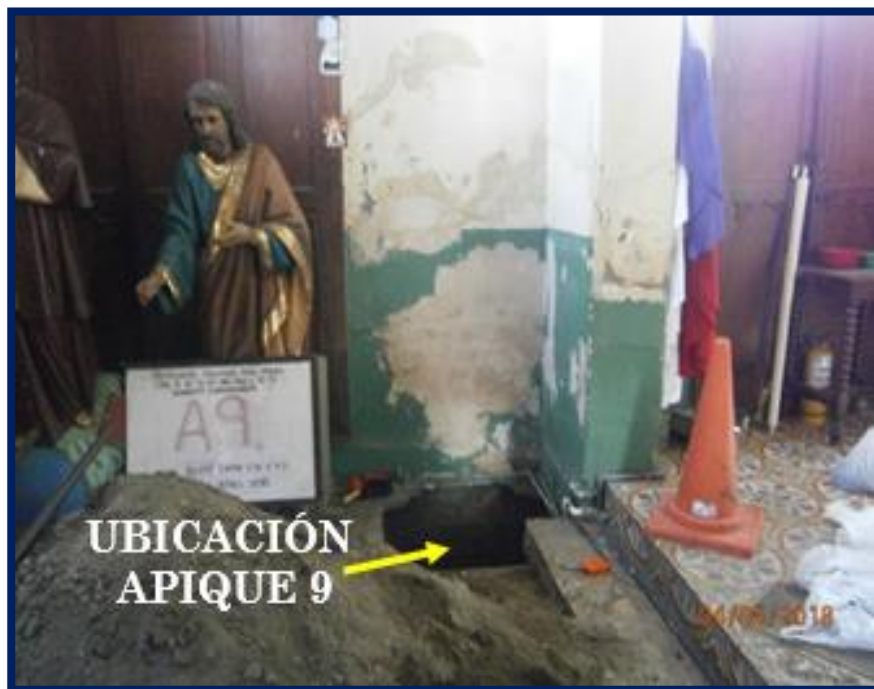
Foto 36. Ubicación del Apique 9.

Se encuentra ubicado en el Eje E21, de acuerdo con el plano en planta suministrado por el contratante. (Ver foto 36)

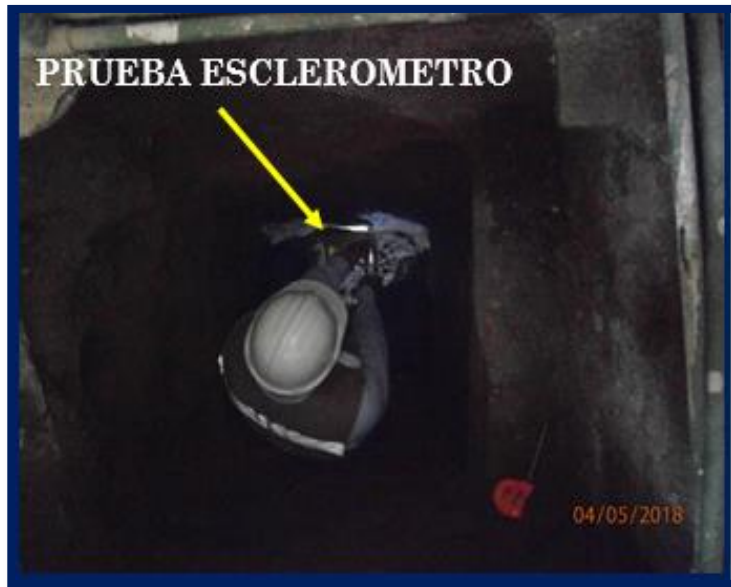
Foto 38. Prueba de esclerometria.

Se procede a la realización del ensayo del método de rebote para determinar la resistencia (índice esclerómetro) en el concreto ciclópeo endurecido. (Ver foto 38). Los resultados de las pruebas de esclerometría se presentan en el Anexo B.

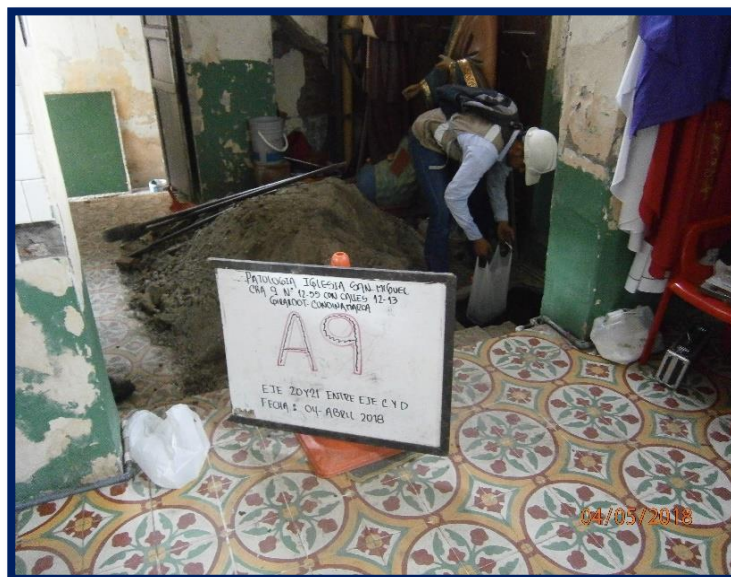
Foto 39. Recolección muestras del Apique 9.

Terminadas las pruebas de esclerometría se procedió a la recuperación de muestras. (Ver foto 39).
