Referencia. Evaluación y Diagnostico Patológico de la cimentación.

**EVALUACIÓN Y DIAGNOSTICO PATOLOGICO DE LA
CIMENTACIÓN EXISTENTE EN LA PARROQUIA SAN
MIGUEL, LOCALIZADA EN LA CARRERA 9 No. 12-55 Y 12-59
CON CALLES 12 Y 13 BARRIO SAN MIGUEL, MUNICIPIO
DE GIRARDOT, DEPARTAMENTO DE CUNDINAMARCA.**

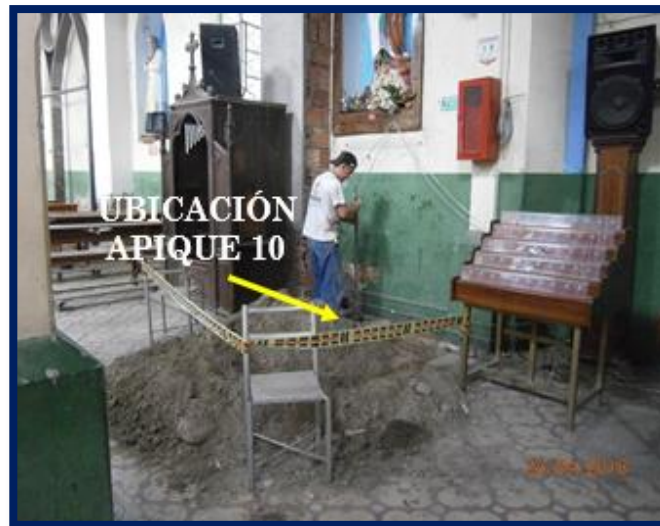
Foto 40. Ubicación interno del Apique 10.

Se encuentra ubicado en el Eje A11, de acuerdo con el plano en planta suministrado por el contratante. (Ver foto 40 y 41)

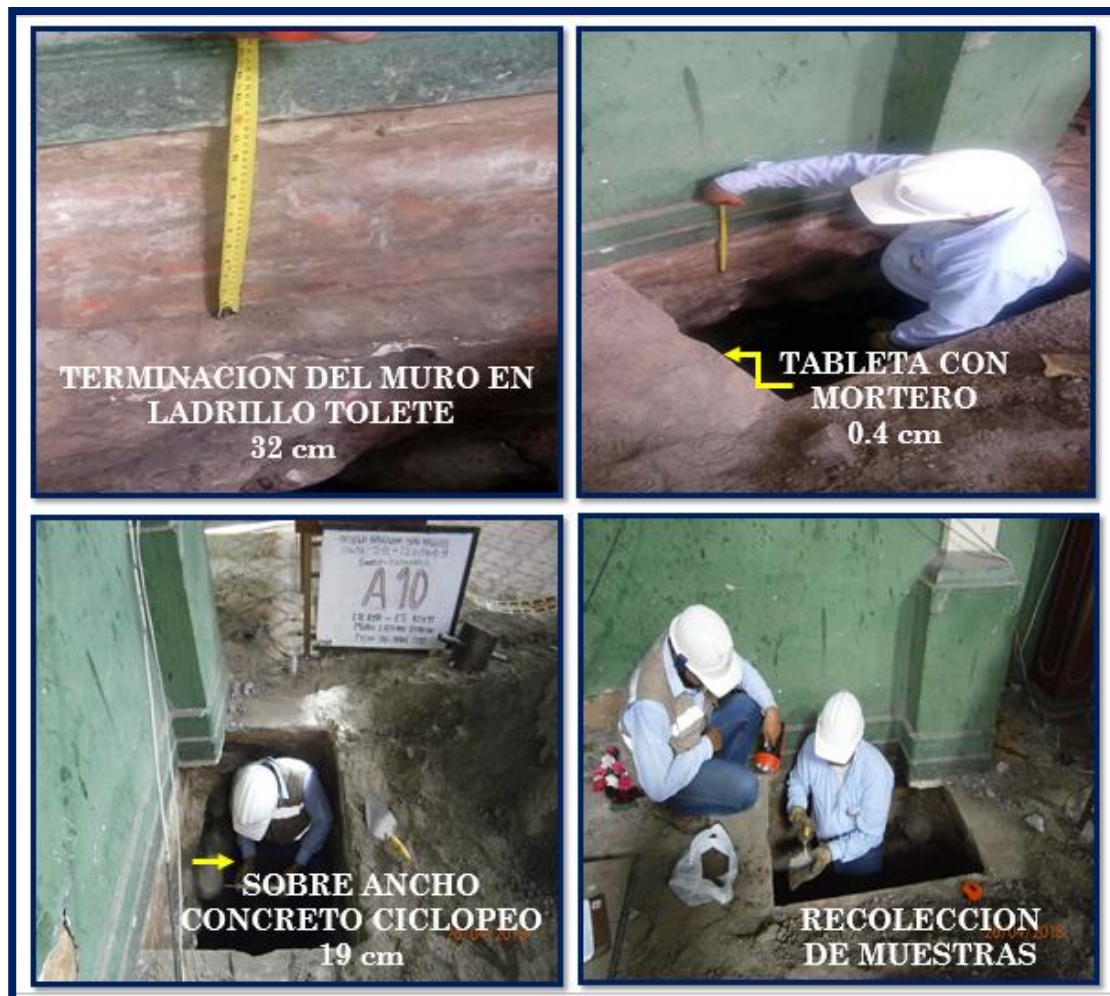
Foto 42. Registro fotográfico del perfil de la cimentación existente

Se inició la inspección y se observó una viga corrida 92 cm de ancho y de 77 cm de alto conformada en concreto ciclópeo. Se evidencia que el ancho de la cimentación corresponde al ancho del muro (Ver figura 15 y foto 42).

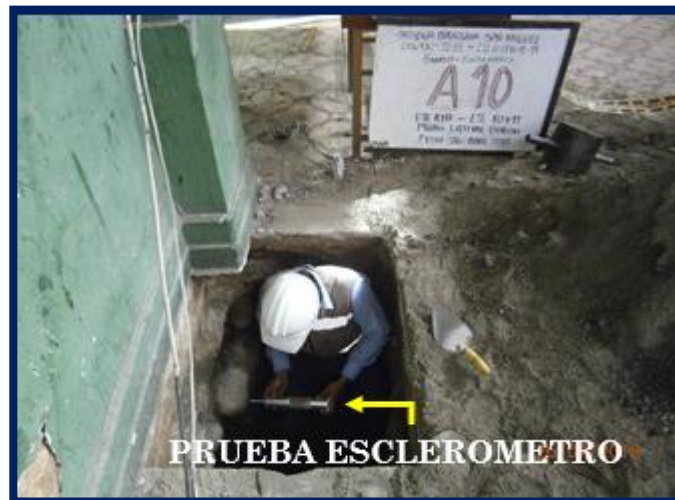
Foto 43. Prueba de esclerometría

Se procede a la realización del ensayo del método de rebote para determinar la resistencia (índice esclerómetro) en el concreto ciclópeo endurecido. (Ver foto 43). Los resultados de las pruebas de esclerometría se presentan en el Anexo B.

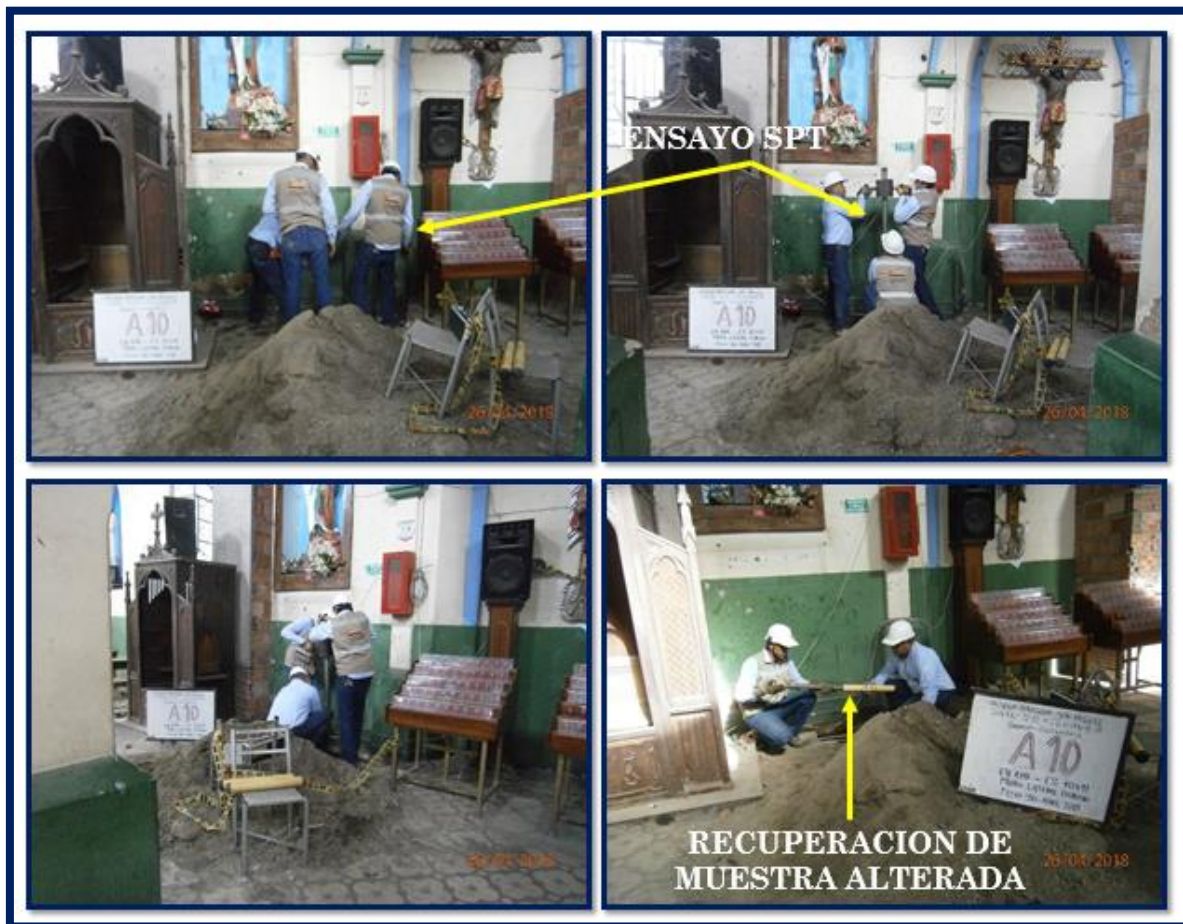
Foto 44. Ensayo SPT y recuperación de muestra alterada.

Terminadas las pruebas de esclerometria se procedió a la recuperación de muestras. (Ver foto 44).

El tipo de suelo encontrado se clasifica como arena limosa, de color gris verdoso, con partículas sub-angulosas menores a 2", condición del suelo húmedo pero sin agua visible, de consistencia firme, de cementación moderada, de estructura homogénea, de resistencia en seco baja, de dilatancia nula, de tenacidad baja y de plasticidad nula. Ver Anexo C.

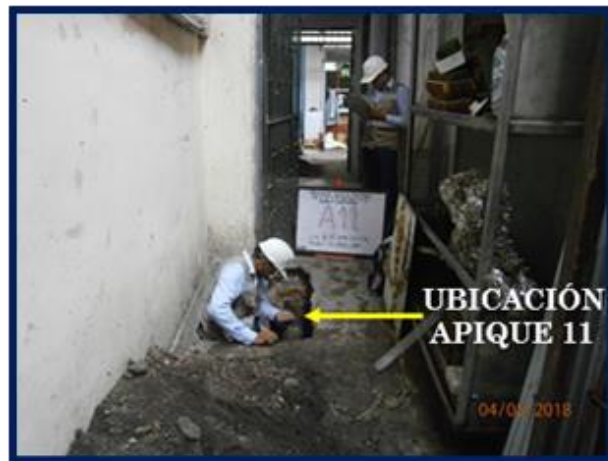
Foto 45. Ubicación externo del Apique 11.

Se encuentra ubicado en el muro lateral izquierdo externo del templo en el Eje F16, de acuerdo con el plano en planta suministrado por el contratante. (Ver foto 45 y 46)

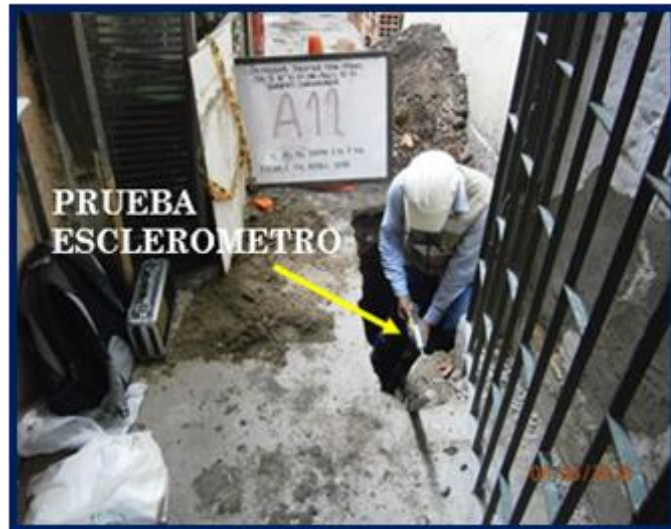
Foto 48. Prueba de esclerometria

Se procede a la realización del ensayo del método de rebote para determinar la resistencia (índice esclerómetro) en el concreto ciclópeo endurecido. (Ver foto 48). Los resultados de las pruebas de esclerometría se presentan en el Anexo B.

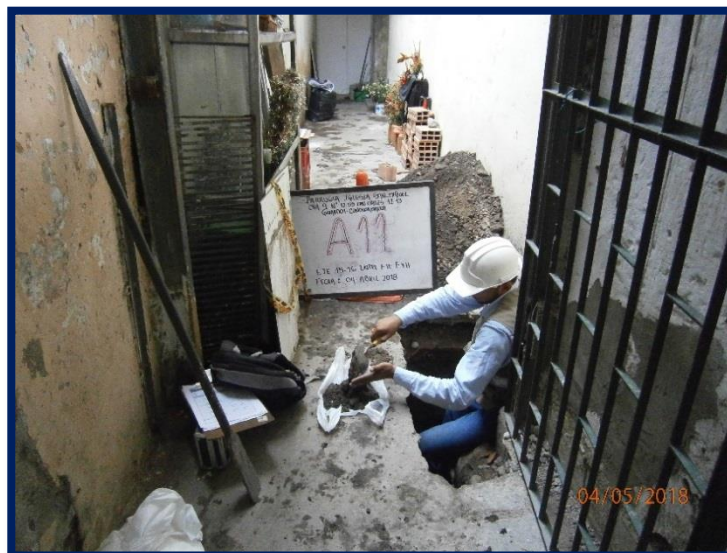
Foto 49. Recolección muestras del Apique 11.

Terminadas las pruebas de esclerometria se procedió a la recuperación de muestras. (Ver foto 49).

El tipo de suelo encontrado se clasifica como arena limosa, de color gris verdoso, con partículas sub-angulosas menores a 2", condición del suelo húmedo pero sin agua visible, de consistencia dura, de cementación moderada, de estructura homogénea, de resistencia en seco mediana, de dilatación nula, de tenacidad baja y de plasticidad nula. Ver Anexo C.

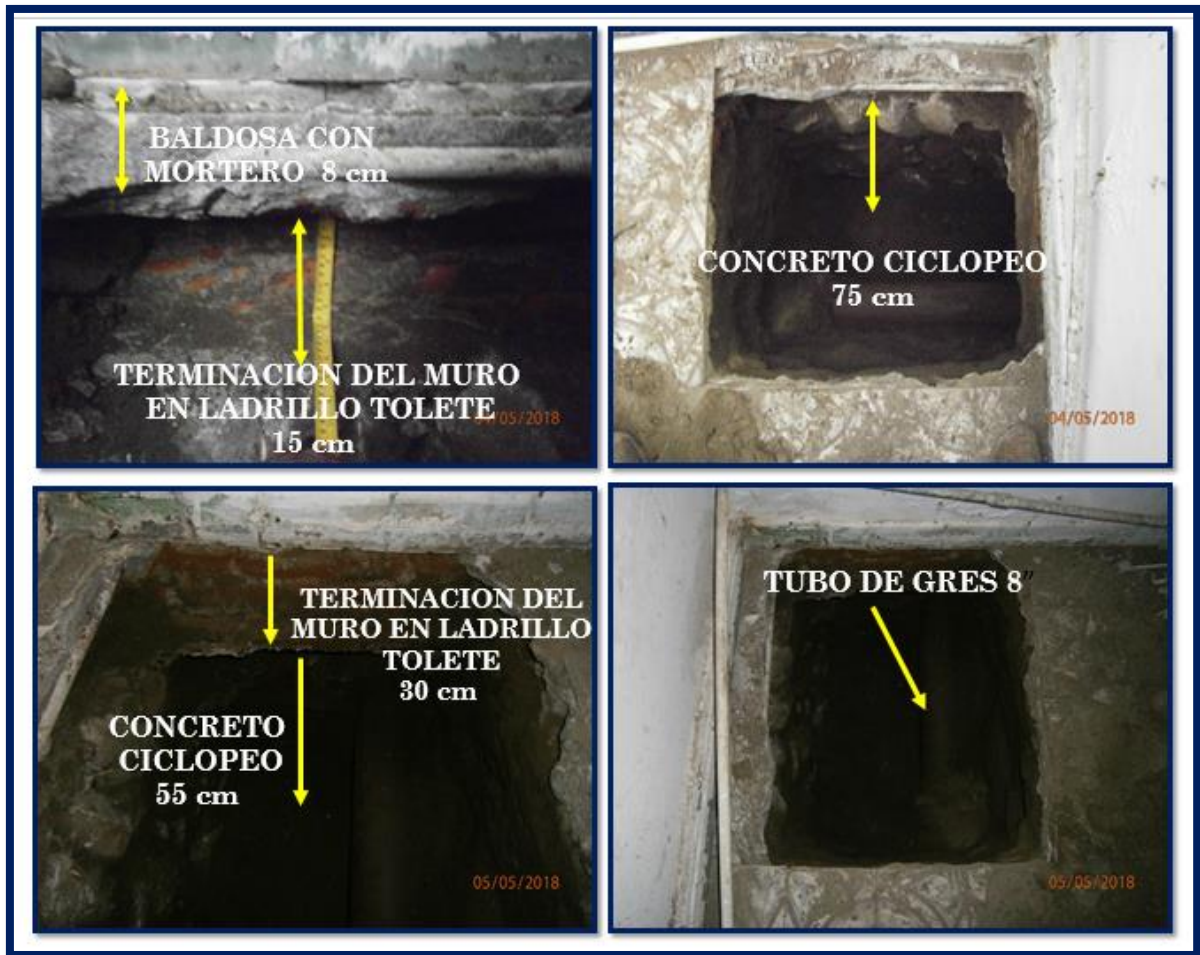
Foto 51. Registro fotográfico del perfil de la cimentación existente

En la inspección se observó una viga corrida 60 cm de ancho y de 75 cm de alto conformada en concreto ciclópeo. Se evidencia que el ancho de la cimentación corresponde al ancho del muro.

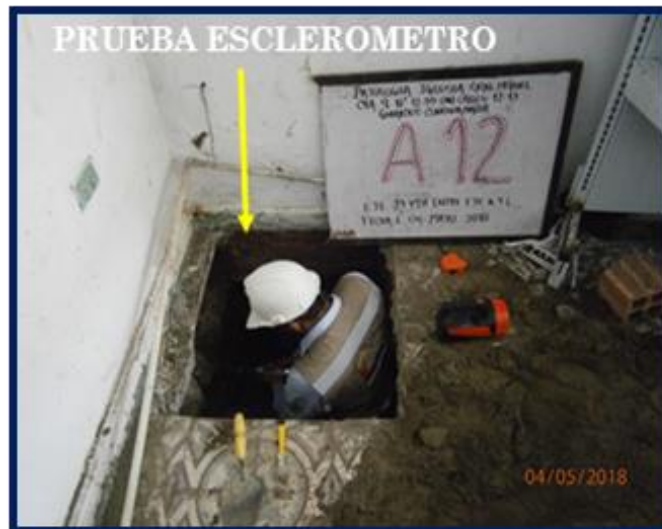
Foto 52. Pruebas de esclerómetro

Se procede a la realización del ensayo del método de rebote para determinar la resistencia (índice esclerómetro) en el concreto ciclópeo endurecido. (Ver foto 52). Los resultados de las pruebas de esclerometría se presentan en el Anexo B.

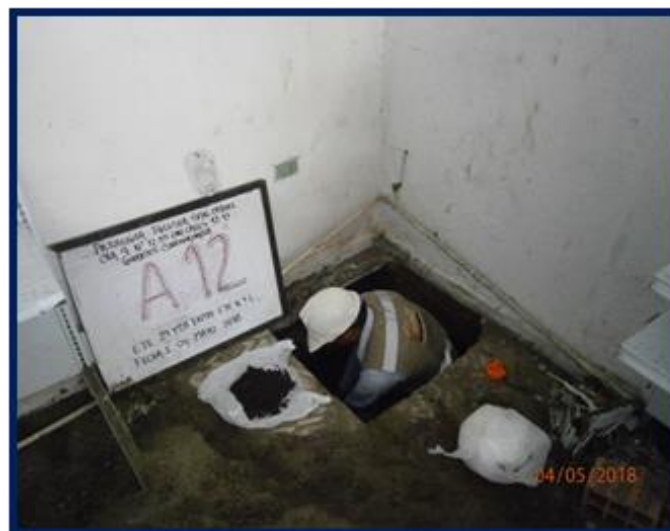
Foto 53. Recolección de muestras del Apique 12.

Terminadas las pruebas de esclerometria se procedió a la recuperación de muestras. (Ver foto 53).

El tipo de suelo encontrado se clasifica como arena limosa, de color gris verdoso, con partículas sub-angulosas menores a 2", condición del suelo húmedo pero sin agua visible, de consistencia dura, de cementación moderada, de estructura homogénea, de resistencia en seco mediana, de dilatación nula, de tenacidad baja y de plasticidad nula. Ver Anexo C.

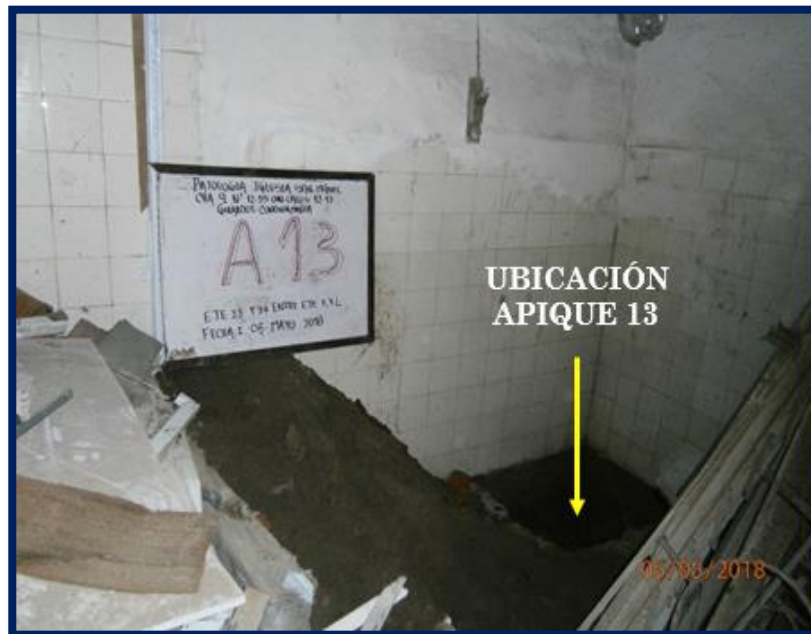
Foto 54. Ubicación del Apique 13.

La inspección de la cimentación se inició desde el nivel de la placa de entrapiso existente; donde se evidenció una baldosa con un espesor de 2 cm, luego un mortero de 10 cm de espesor, luego un relleno de escombros de 44 cm de espesor. (Ver foto 54).

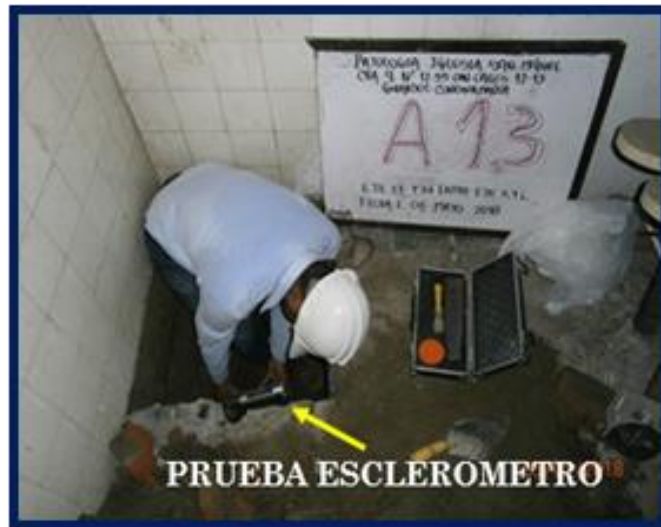
Foto 56. Prueba de esclerómetro.

Se procede a la realización del ensayo del método de rebote para determinar la resistencia (índice esclerómetro) en el concreto ciclópeo endurecido. (Ver foto 56). Los resultados de las pruebas de esclerometría se presentan en el Anexo B.

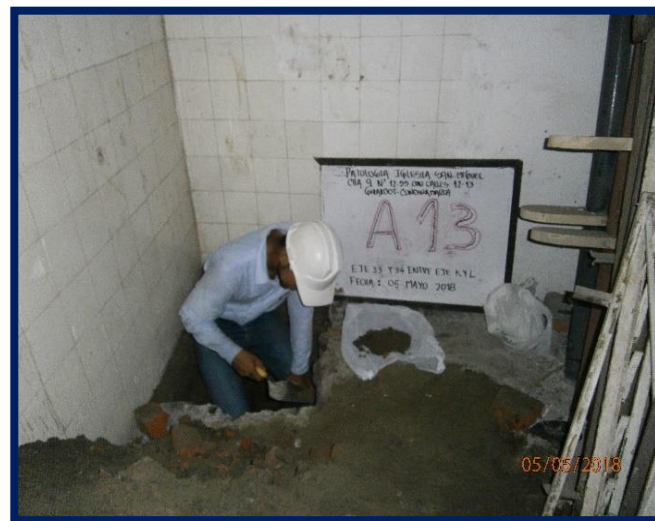
Foto 57. Recolección de muestras del Apique 13.

Terminadas las pruebas de esclerometria se procedió a la recuperación de muestras. (Ver foto 57).
