METODOLOGÍA PARA LA IDENTIFICACIÓN Y CALIFICACIÓN DE LESIONES

FICHA DE CALIFICACION DE CADA LESION CONSOLIDADA

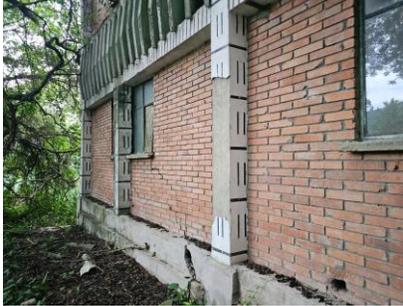
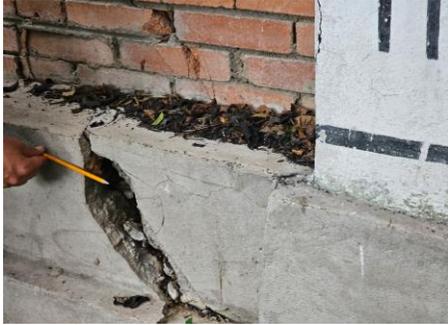
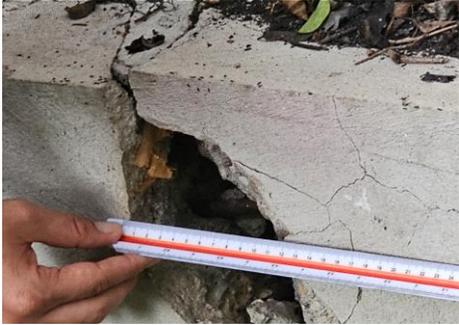
Nombre	Grietas	
Código	A1-1	
Definición:	Se trata de aberturas longitudinales que afectan a todo el espesor de un elemento constructivo, estructural o de cerramiento. (Fuente: enciclopedia BROTO de patologías de la construcción)	
Localización:	Viga de Cimentación eje C entre ejes 10-12 fachada posterior	
Serie de registro fotografico:	1855 - 2105

Criterios de calificación de la lesión		
Causa probable	DIRECTA	MECÁNICA: Son las acciones no previstas que aplican sobre una unidad un esfuerzo mecánico superior al que es capaz de soportar. Este tipo de causas son debidas a errores en los cálculos (sobrecargas), defectos en la ejecución, en el diseño o a un mal uso. Afectan sobre todo a los elementos estructurales, pero también pueden aparecer en cerramientos, tabiques o acabados. La transmisión de los esfuerzos mecánicos desde los elementos estructurales hasta los de cerramiento puede agravar el problema, llegándose incluso a provocar desprendimientos. En cualquier caso, las lesiones más comunes producidas por este tipo de causa son las deformaciones, grietas y fisuras. También se incluyen entre las causas directas de origen mecánico los impactos y rozamientos que se producen en los acabados, incluso el producido por el viento. (Fuente: enciclopedia BROTO de patologías de la construcción) Se analiza que posiblemente las condiciones del terreno afectaron el elemento estructural o la sobrecarga en el mismo, debido al peso propio de la edificación.

Grado de severidad	Severo	Mayor a 3 mm, afectación de la sección transversal del elemento mayor a un 50%, o con afectación total 100% (fractura) de la sección transversal del elemento estructural sin discriminar el ancho
Afectación de la lesión	Resistencia o capacidad	*Afecta la capacidad del elemento estructural para resistir esfuerzos de tracción, compresión, flexión, cortante o torsión. *Compromete significativamente la rigidez del elemento y su aporte a la estructura en general. Nota: Las grietas generalmente afectarán la capacidad estructural del elemento.
	Servicio o funcionalidad	*Afecta la rigidez del elemento en cualquier grado generando o pudiendo generar deformaciones o deflexiones a nivel local o global en la estructura. *Afecta la durabilidad del elemento estructural, incluyendo el acero de refuerzo. *Afecta de alguna manera la función del elemento desde el punto de vista de su necesidad no estructural dentro de la edificación. *Afecta notablemente la sensación de seguridad de la estructura que deben sentir sus ocupantes

Aspecto o confort	Afecta el aspecto de acabado del elemento estructural y/o el confort para el uso de la edificación
Magnitud aproximada	Medida 1	Ancho (mm): 120 mm
	Medida 2	Profundidad, en caso que sea posible estimarla visualmente (mm): 300 mm la dimensión del ancho de la viga de cimentación
	Medida 3 (extensión del daño)	% del muro o elemento estructural afectado por la lesión considerando los parámetros de afectación de la lesión y su severidad: 33% en el extremo derecho en la union con la columna.

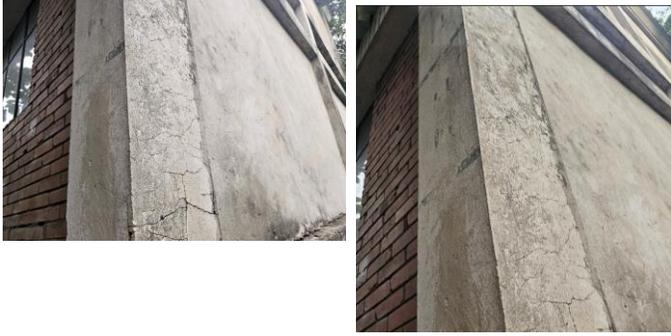
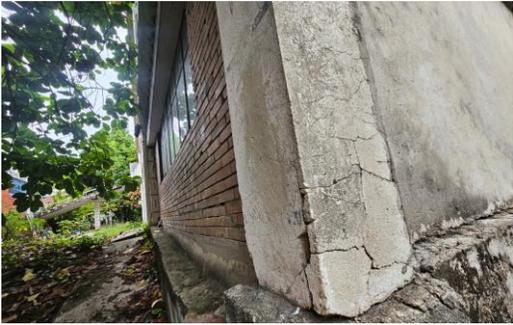
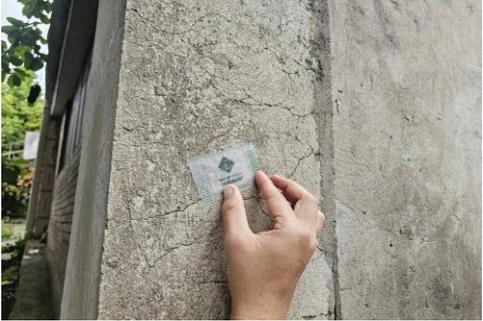
Nombre	Fisuras	
Código	A2	
Definición:	Son aberturas longitudinales que afectan a la superficie o al acabado de un elemento constructivo. Aunque su sintomatología es similar a la de las grietas, su origen y evolución son distintos y en algunos casos se consideran una etapa previa a la aparición de las grietas. (Fuente: enciclopedia BROTO de patologías de la construcción)	
Localización:	Columna A eje 12 piso 1	
Serie de registro fotografico:	0152 - 0300

Causa probable	DIRECTA	<p>MECANICA: Son las acciones no previstas que aplican sobre una unidad un esfuerzo mecánico superior al que es capaz de soportar. Este tipo de causas son debidas a errores en los cálculos (sobrecargas), defectos en la ejecución, en el diseño o a un mal uso. Afectan sobre todo a los elementos estructurales, pero también pueden aparecer en cerramientos, tabiques o acabados. La transmisión de los esfuerzos mecánicos desde los elementos estructurales hasta los de cerramiento puede agravar el problema, llegándose incluso a provocar desprendimientos. En cualquier caso, las lesiones más comunes producidas por este tipo de causa son las deformaciones, grietas y fisuras. También se incluyen entre las causas directas de origen mecánico los impactos y rozamientos que se producen en los acabados, incluso el producido por el viento.(Fuente: enciclopedia BROTO de patologías de la construcción) Se analiza que debido a movimientos diferenciales entre materiales distintos puesto que se presume un pañete posterior a la construcción del elemento, se generan fisuras asociadas a desprendimiento del pañete en el elemento.</p>

Grado de severidad	Severo	Mayor a 0,6 mm o afectación del elemento estructural mayor al 60%
Afectación de la lesión	Aspecto o confort	Afecta el aspecto de acabado del elemento estructural y/o el confort para el uso de la edificación
Magnitud aproximada	Medida 1	Ancho: 0,70 mm
	Medida 2	Profundidad, en caso que sea posible estimarla visualmente: 40 mm sin afectar el elemento unicamente el recubrimiento tipo pañete que tiene,
	Medida 3 (extensión del daño)	% del muro o elemento estructural afectado por la lesión considerando los parámetros de afectación de la lesión y su severidad: 100 % pañete cara 1 del elemento.

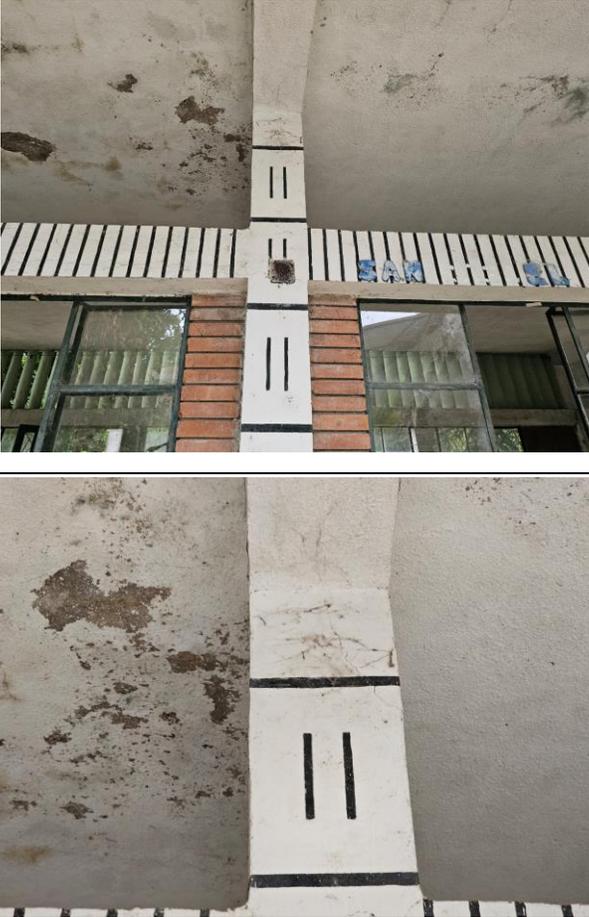
Nombre	Fisuras	
Código	A2-2	
Definición:	Son aberturas longitudinales que afectan a la superficie o al acabado de un elemento constructivo. Aunque su sintomatología es similar a la de las grietas, su origen y evolución son distintos y en algunos casos se consideran una etapa previa a la aparición de las grietas. (Fuente: enciclopedia BROTO de patologías de la construcción)	
Localización:	Columna B eje 8 piso 1	
Serie de registro fotografico:	1119 - 1133

Criterios de calificación de la lesión		
Causa probable	DIRECTA	<p>MECANICA: Son las acciones no previstas que aplican sobre una unidad un esfuerzo mecánico superior al que es capaz de soportar. Este tipo de causas son debidas a errores en los cálculos (sobrecargas), defectos en la ejecución, en el diseño o a un mal uso. Afectan sobre todo a los elementos estructurales, pero también pueden aparecer en cerramientos, tabiques o acabados. La transmisión de los esfuerzos mecánicos desde los elementos estructurales hasta los de cerramiento puede agravar el problema, llegándose incluso a provocar desprendimientos. En cualquier caso, las lesiones más comunes producidas por este tipo de causa son las deformaciones, grietas y fisuras. También se incluyen entre las causas directas de origen mecánico los impactos y rozamientos que se producen en los acabados, incluso el producido por el viento. (Fuente: enciclopedia BROTO de patologías de la construcción)</p>

Grado de severidad	Leve	Entre 0,05 y 0,3 mm o afectación del elemento menor al 20%
Afectación de la lesión	Aspecto o confort	Afecta el aspecto de acabado del elemento estructural y/o el confort para el uso de la edificación
Magnitud aproximada	Medida 1	Ancho: 0,3 mm
	Medida 2	Profundidad, en caso que sea posible estimarla visualmente: no es posible dimensionar
	Medida 3 (extensión del daño)	% del muro o elemento estructural afectado por la lesión considerando los parámetros de afectación de la lesión y su severidad: 1% del elemento.

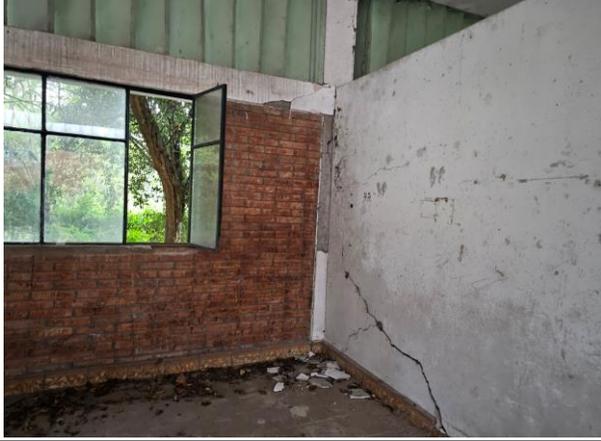
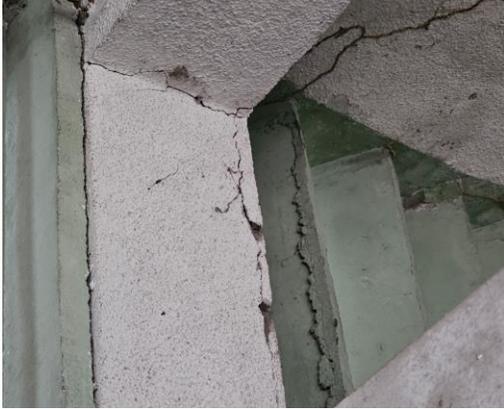
Nombre	Fisuras	
Código	A2-3	
Definición:	Son aberturas longitudinales que afectan a la superficie o al acabado de un elemento constructivo. Aunque su sintomatología es similar a la de las grietas, su origen y evolución son distintos y en algunos casos se consideran una etapa previa a la aparición de las grietas. (Fuente: enciclopedia BROTO de patologías de la construcción)	
Localización:	Columna C eje 10 piso 1	
Serie de registro fotografico:	0754 - 0823

Criterios de calificación de la lesión		
Causa probable	DIRECTA	MECANICA: Son las acciones no previstas que aplican sobre una unidad un esfuerzo mecánico superior al que es capaz de soportar. Este tipo de causas son debidas a errores en los cálculos (sobrecargas), defectos en la ejecución, en el diseño o a un mal uso. Afectan sobre todo a los elementos estructurales, pero también pueden aparecer en cerramientos, tabiques o acabados. La transmisión de los esfuerzos mecánicos desde los elementos estructurales hasta los de cerramiento puede agravar el problema, llegándose incluso a provocar desprendimientos. En cualquier caso, las lesiones más comunes producidas por este tipo de causa son las deformaciones, grietas y fisuras. También se incluyen entre las causas directas de origen mecánico los impactos y rozamientos que se producen en los acabados, incluso el producido por el viento.(Fuente: enciclopedia BROTO de patologías de la construcción) Se analiza que debido a movimientos diferenciales entre materiales distintos puesto que se presume un pañete posterior a la construcción del elemento, se generan fisuras asociadas a desprendimiento del pañete en el elemento.

Grado de severidad	Severo	Mayor a 0,6 mm o afectación del elemento estructural mayor al 60%
Afectación de la lesión	Aspecto o confort	Afecta el aspecto de acabado del elemento estructural y/o el confort para el uso de la edificación
Magnitud aproximada	Medida 1	Áncho: superior a 0,6 mm
	Medida 2	Profundidad, en caso que sea posible estimarla visualmente: no es posible dimensionar
	Medida 3 (extensión del daño)	% del muro o elemento estructural afectado por la lesión considerando los parámetros de afectación de la lesión y su severidad: 50% del elemento pañete en columna.

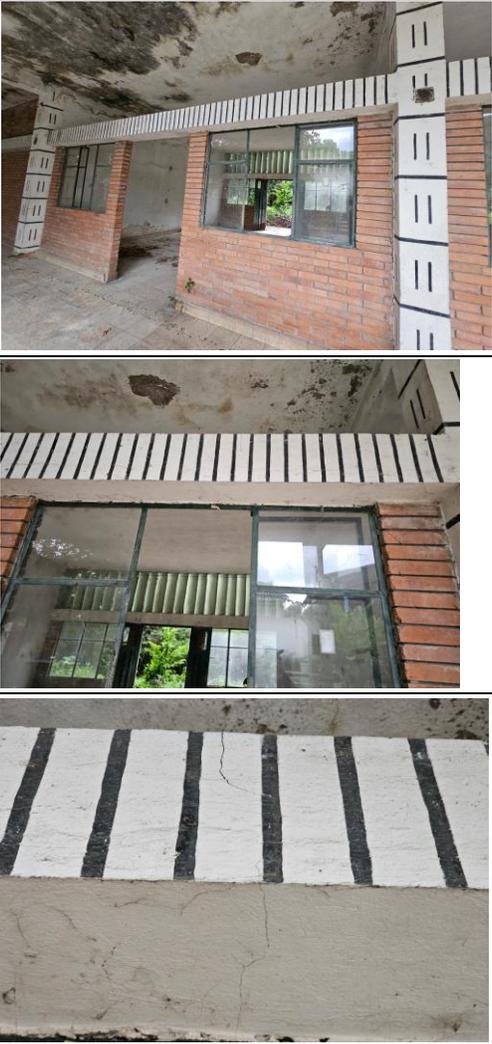
Nombre	Fisuras	
Código	A2-4	
Definición:	Son aberturas longitudinales que afectan a la superficie o al acabado de un elemento constructivo. Aunque su sintomatología es similar a la de las grietas, su origen y evolución son distintos y en algunos casos se consideran una etapa previa a la aparición de las grietas. (Fuente: enciclopedia BROTO de patologías de la construcción)	
Localización:	Viga eje B entre 7 y 8 piso 1	
Serie de registro fotografico:	1148 - 1218

Criterios de calificación de la lesión		
Causa probable	DIRECTA	MECANICA: Son las acciones no previstas que aplican sobre una unidad un esfuerzo mecánico superior al que es capaz de soportar. Este tipo de causas son debidas a errores en los cálculos (sobrecargas), defectos en la ejecución, en el diseño o a un mal uso. Afectan sobre todo a los elementos estructurales, pero también pueden aparecer en cerramientos, tabiques o acabados. La transmisión de los esfuerzos mecánicos desde los elementos estructurales hasta los de cerramiento puede agravar el problema. Llegándose incluso a provocar desprendimientos. En cualquier caso, las lesiones más comunes producidas por este tipo de causa son las deformaciones, grietas y fisuras. También se incluyen entre las causas directas de origen mecánico los impactos y rozamientos que se producen en los acabados, incluso el producido por el viento.(Fuente: enciclopedia BROTO de patologías de la construcción) Se analiza que Por su ubicación espacial en la viga en la parte central se identifican lesión que ocasionarian afectacion del elemento estructural por esfuerzo a flexion.

Grado de severidad	Moderado	Entre 0,3 mm y 0.6 mm o afectación del elemento estructural entre el 20 y 60%
Afectación de la lesión	Resistencia o capacidad	*Afecta de alguna manera la capacidad del elemento estructural para resistir esfuerzos de tracción, compresión, flexión, cortante o torsión. Nota: Las fisuras raramente afectarán la capacidad estructural del elemento.
Magnitud aproximada	Medida 1	Ancho: Entre 0,3 mm y 0,6 mm
	Medida 2	Profundidad, en caso que sea posible estimarla visualmente: no es posible dimensionar
	Medida 3 (extensión del daño)	% del muro o elemento estructural afectado por la lesión considerando los parámetros de afectación de la lesión y su severidad: Por su ubicación espacial en la viga en la parte central se identifican lesión que ocasionarian afectacion del elemento estructural por esfuerzo a flexion. 1% del elemento viga

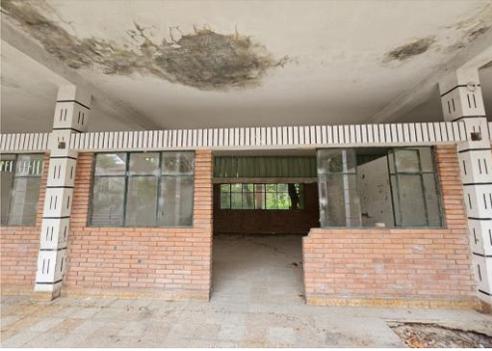
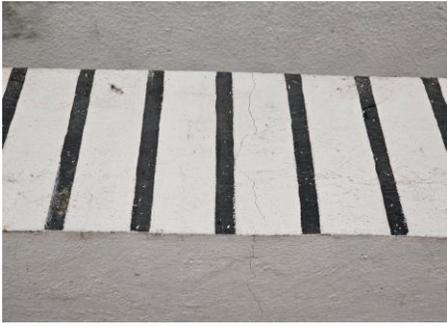
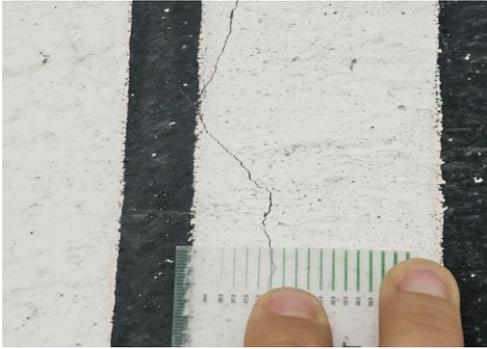
Nombre	Fisuras	
Código	A2-5	
Definición:	Son aberturas longitudinales que afectan a la superficie o al acabado de un elemento constructivo. Aunque su sintomatología es similar a la de las grietas, su origen y evolución son distintos y en algunos casos se consideran una etapa previa a la aparición de las grietas. (Fuente: enciclopedia BROTO de patologías de la construcción)	
Localización:	Viga eje B entre 9 y 10 frente a fachada piso 1	
Serie de registro fotografico:	0628 - 0731

Criterios de calificación de la lesión		
Causa probable	DIRECTA	MECANICA: Son las acciones no previstas que aplican sobre una unidad un esfuerzo mecánico superior al que es capaz de soportar. Este tipo de causas son debidas a errores en los cálculos (sobrecargas), defectos en la ejecución, en el diseño o a un mal uso. Afectan sobre todo a los elementos estructurales, pero también pueden aparecer en cerramientos, tabiques o acabados. La transmisión de los esfuerzos mecánicos desde los elementos estructurales hasta los de cerramiento puede agravar el problema, llegándose incluso a provocar desprendimientos. En cualquier caso, las lesiones más comunes producidas por este tipo de causa son las deformaciones, grietas y fisuras. También se incluyen entre las causas directas de origen mecánico los impactos y rozamientos que se producen en los acabados, incluso el producido por el viento. (Fuente: enciclopedia BROTO de patologías de la construcción) Se analiza que Por su ubicación espacial en la viga en la parte central se identifican lesión que ocasionarían afectación del elemento estructural por esfuerzo a flexión.

Grado de severidad	Moderado	Entre 0,3 mm y 0.6 mm o afectación del elemento estructural entre el 20 y 60%
Afectación de la lesión	Resistencia o capacidad	*Afecta de alguna manera la capacidad del elemento estructural para resistir esfuerzos de tracción, compresión, flexión, cortante o torsión. Nota: Las fisuras raramente afectarán la capacidad estructural del elemento.
Magnitud aproximada	Medida 1	Ancho: Entre 0.3 mm y 0.6 mm
	Medida 2	Profundidad, en caso que sea posible estimarla visualmente: no es posible dimensionar
	Medida 3 (extensión del daño)	% del muro o elemento estructural afectado por la lesión considerando los parámetros de afectación de la lesión y su severidad: Por su ubicación espacial en la viga en la parte central se identifican lesión que ocasionarían afectación del elemento estructural por esfuerzo a flexión.1% del elemento viga

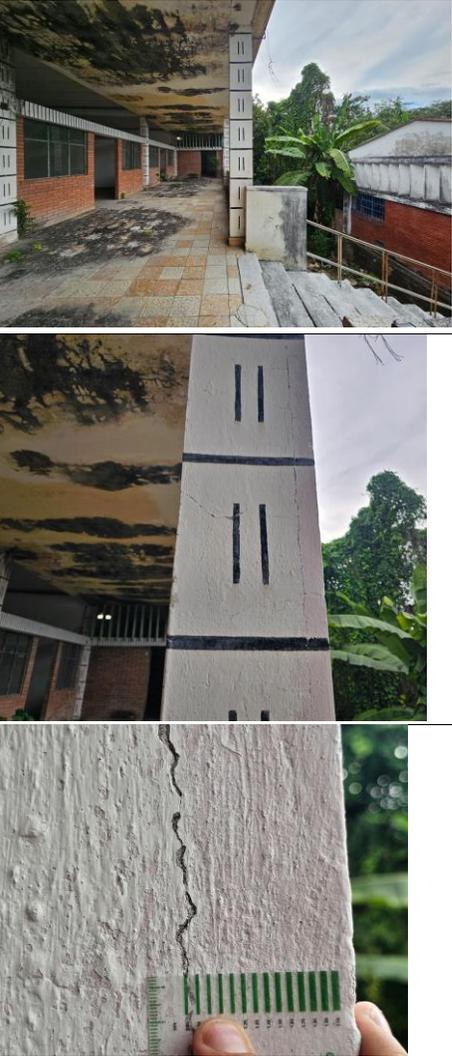
Nombre	Fisuras	
Código	A2-6	
Definición:	Son aberturas longitudinales que afectan a la superficie o al acabado de un elemento constructivo. Aunque su sintomatología es similar a la de las grietas, su origen y evolución son distintos y en algunos casos se consideran una etapa previa a la aparición de las grietas. (Fuente: enciclopedia BROTO de patologías de la construcción)	
Localización:	Columna A eje 9 piso 2	
Serie de registro fotografico:	3831 - 3914

Criterios de calificación de la lesión		
Causa probable	DIRECTA	MECANICA: Son las acciones no previstas que aplican sobre una unidad un esfuerzo mecánico superior al que es capaz de soportar. Este tipo de causas son debidas a errores en los cálculos (sobrecargas), defectos en la ejecución, en el diseño o a un mal uso. Afectan sobre todo a los elementos estructurales, pero también pueden aparecer en cerramientos, tabiques o acabados. La transmisión de los esfuerzos mecánicos desde los elementos estructurales hasta los de cerramiento puede agravar el problema, llegándose incluso a provocar desprendimientos. En cualquier caso, las lesiones más comunes producidas por este tipo de causa son las deformaciones, grietas y fisuras. También se incluyen entre las causas directas de origen mecánico los impactos y rozamientos que se producen en los acabados, incluso el producido por el viento. (Fuente: enciclopedia BROTO de patologías de la construcción) Se analiza que debido a movimientos diferenciales entre materiales distintos puesto que se presume un pañete posterior a la construcción del elemento, se generan fisuras asociadas a desprendimiento del pañete en el elemento.

Grado de severidad	Severo	Mayor a 0,6 mm o afectación del elemento estructural mayor al 60%
Afectación de la lesión	Resistencia o capacidad	*Afecta de alguna manera la capacidad del elemento estructural para resistir esfuerzos de tracción, compresión, flexión, cortante o torsión. Nota: Las fisuras raramente afectarán la capacidad estructural del elemento.
Magnitud aproximada	Medida 1	Áncho: mayor a 0,6 mm
	Medida 2	Profundidad, en caso que sea posible estimaría visualmente: no es posible dimensionar
	Medida 3 (extensión del daño)	% del muro o elemento estructural afectado por la lesión considerando los parámetros de afectación de la lesión y su severidad: 100% del elemento en sentido vertical, se presume un pañete adherido posterior a la construcción del elemento.

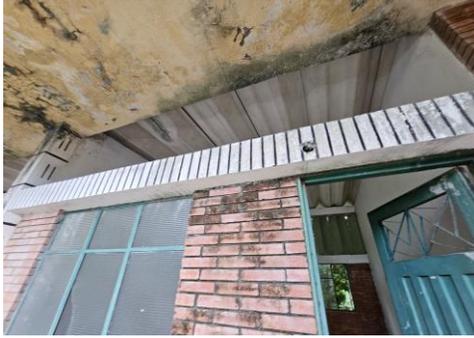
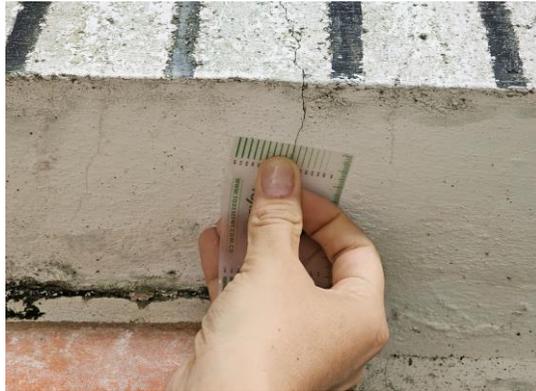
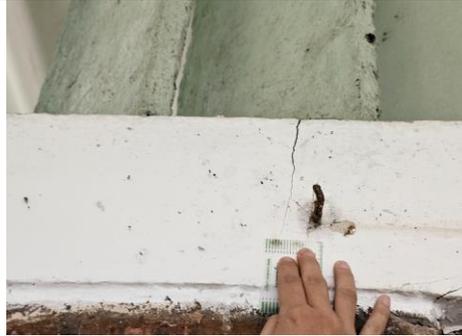
Nombre	Fisuras
Código	A2-7
Definición:	Son aberturas longitudinales que afectan a la superficie o al acabado de un elemento constructivo. Aunque su sintomatología es similar a la de las grietas, su origen y evolución son distintos y en algunos casos se consideran una etapa previa a la aparición de las grietas. (Fuente: enciclopedia BROTO de patologías de la construcción)
Localización:	Viga eje B entre 4 - 5 - 6, Viga eje B entre 4 - 5 - 6 piso 2
Serie de registro fotografico:	5119 - 3626

Causa probable	DIRECTA	MECANICA: Son las acciones no previstas que aplican sobre una unidad un esfuerzo mecánico superior al que es capaz de soportar. Este tipo de causas son debidas a errores en los cálculos (sobrecargas), defectos en la ejecución, en el diseño o a un mal uso. Afectan sobre todo a los elementos estructurales, pero también pueden aparecer en cerramientos, tabiques o acabados. La transmisión de los esfuerzos mecánicos desde los elementos estructurales hasta los de cerramiento puede agravar el problema, llegándose incluso a provocar desprendimientos. En cualquier caso, las lesiones más comunes producidas por este tipo de causa son las deformaciones, grietas y fisuras. También se incluyen entre las causas directas de origen mecánico los impactos y rozamientos que se producen en los acabados, incluso el producido por el viento.(Fuente: enciclopedia BROTO de patologías de la construcción) Se analiza que Por su ubicación espacial en la viga en la parte central se identifican lesión que ocasionarian afectacion del elemento estructural por esfuerzo a flexion.

Grado de severidad	Severo	Mayor a 0,6 mm o afectación del elemento estructural mayor al 60%
Afectación de la lesión	Resistencia o capacidad	*Afecta de alguna manera la capacidad del elemento estructural para resistir esfuerzos de tracción, compresión, flexión, cortante o torsión. Nota: Las fisuras raramente afectarán la capacidad estructural del elemento.
Magnitud aproximada	Medida 1	Ancho: mayor a 0,6 mm
	Medida 2	Profundidad, en caso que sea posible estimarla visualmente: no es posible dimensionar
	Medida 3 (extensión del daño)	% del muro o elemento estructural afectado por la lesión considerando los parámetros de afectación de la lesión y su severidad: Por su ubicación espacial en la viga en la parte central se identifican lesión que ocasionarian afectacion del elemento estructural por esfuerzo a flexion.1% del elemento viga

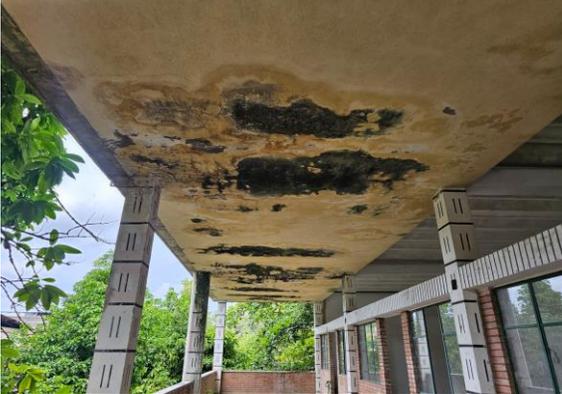
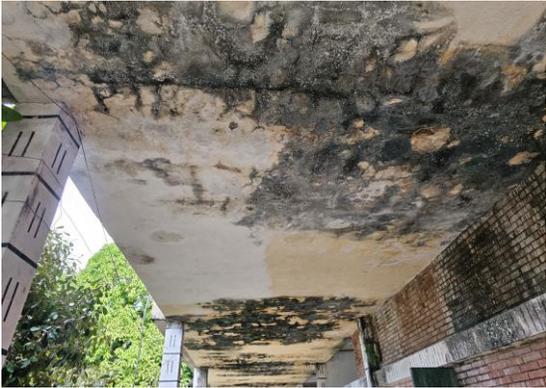
Nombre	Humedad	
Código	A11-1	
Definición:	Se produce cuando hay una presencia de agua en un porcentaje mayor al considerado como normal en un material o elemento constructivo.	
Localización:	Placa de cubierta piso 2	
Serie de registro fotografico:	2305 - 2631

Criterios de calificación de la lesión		
Causa probable	LESIONES FISICAS	Son todas aquellas en que la problemática patológica se produce a causa de fenómenos físicos como heladas, condensaciones, etc. y normalmente su evolución dependerá también de estos procesos físicos. En este caso se analiza que debido a la humedad provocada por el medio ambiente y desnivel insuficiente en placa de cubierta genero empozamiento de agua y humedades.
Grado de severidad	Severo	El área de afectación es mayor al 50% del elemento estructural y/o como lesión previa derivó en otra lesión que afecta el elemento estructural de forma moderada a severa.

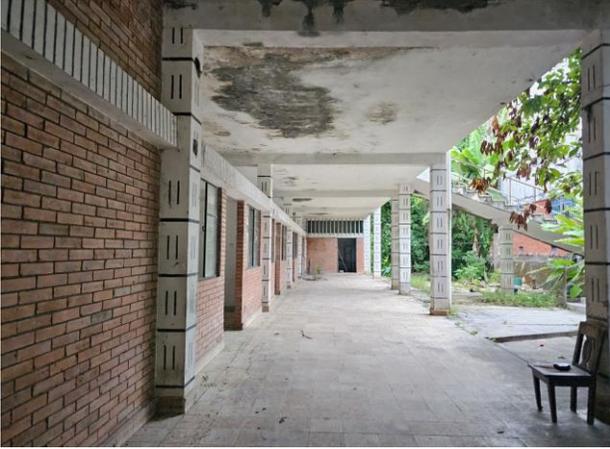
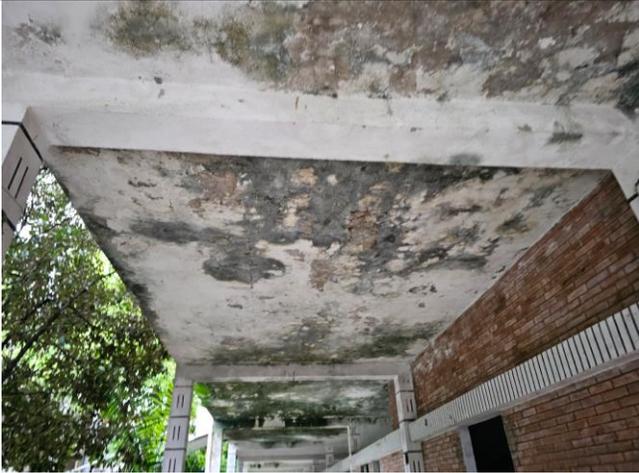
Nombre	Manchas y/o manchas de óxido	
Código	A-12-1	
Definición:	Se incluyen las manchas o decoloraciones generadas por materias extrañas al concreto. También se incluyen las manchas de óxido sobre el acabado o superficie del concreto, como evidencia de procesos corrosivos internos incipientes o en avance. Dichas manchas aparecen en elementos con contenido de humedad alto. (Fuente: Metodología para la identificación y calificación de lesiones)	
Localización:	Placa entrepiso piso 1 (vista inferior)	
Serie de registro fotografico:	0434 - 1523

Criterios de calificación de la lesión		
Causa probable	LESIONES FISICAS	Son todas aquellas en que la problemática patológica se produce a causa de fenómenos físicos como heladas, condensaciones, etc. y normalmente su evolución dependerá también de estos procesos físicos. (Fuente: enciclopedia BROTO de patologías de la construcción) En este caso se analiza que debido a la humedad, acción del viento y agua lluvia propenden la aparición de manchas en la estructura

Grado de severidad	Severo	El área de afectación es mayor al 50% del elemento estructural y/o se presentan manchas de óxido combinada con fisuras.
Afectación de la lesión	Resistencia o capacidad	Las manchas como tal normalmente no comprometen la capacidad estructural del elemento. Si existen manchas de óxido con fisura pueden ser indicativos de procesos de corrosión con pérdida de sección por lo cual pueden afectar la capacidad estructural.
	Servicio o funcionalidad	*Afecta la rigidez del elemento en cualquier grado generando o pudiendo generar deformaciones o deflexiones a nivel local o global en la estructura. *Afecta la durabilidad del elemento estructural, incluyendo el acero de refuerzo. *Afecta de alguna manera la función del elemento desde el punto de vista de su necesidad no estructural dentro de la edificación. *Afecta notablemente la sensación de seguridad de la estructura que deben sentir sus ocupantes

Aspecto o confort	Afecta el aspecto de acabado del elemento estructural y/o el confort para el uso de la edificación
Magnitud aproximada	Medida 3 (extensión del daño)	% del elemento estructural afectado por la lesión considerando los parámetros de afectación de la lesión y su severidad, así como el área o porcentaje de elemento que habría intervenir eventualmente. 50% del área afectando en su gran mayoría en la placa de entrepiso en la parte inferior

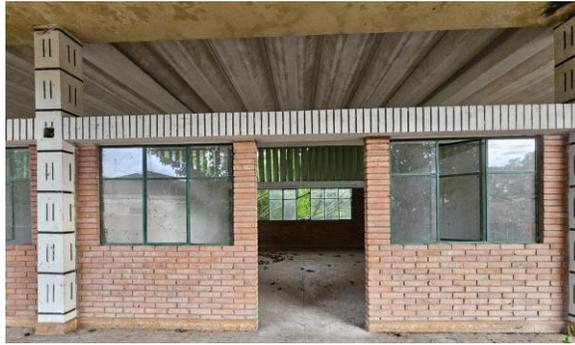
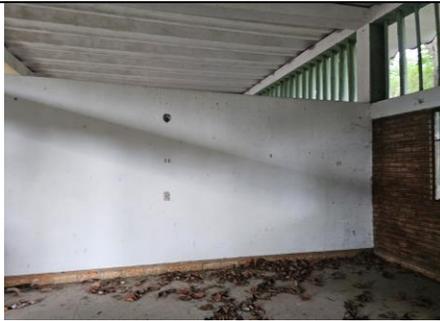
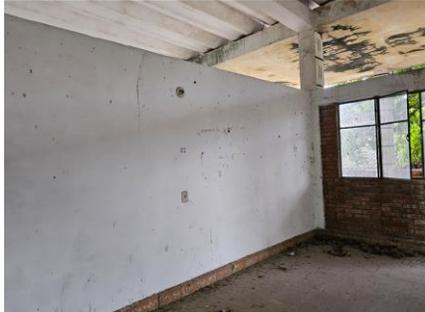
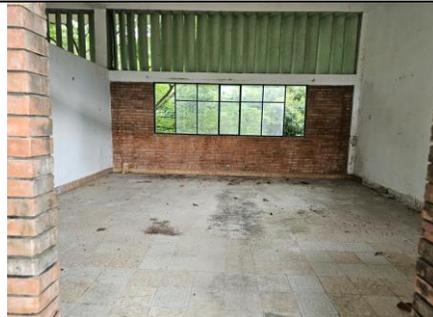
Nombre	Manchas, suciedad y/o manchas de óxido
Código	A-12-2
Definición:	Suciedad: Es el depósito de partículas en suspensión sobre la superficie de las fachadas. En algunos casos puede incluso llegar a penetrar en los poros superficiales de dichas fachadas. (Fuente: Metodología para la identificación y calificación de lesiones)
Localización:	Salon 203 - 204 - 205 piso 2
Serie de registro fotografico:	5535 - 4910

Criterios de calificación de la lesión		
Causa probable	LESIONES FISICAS	Son todas aquellas en que la problemática patológica se produce a causa de fenómenos físicos como heladas, condensaciones, etc. y normalmente su evolución dependerá también de estos procesos físicos. (Fuente: enciclopedia BROTO de patologías de la construcción) En este caso se analiza que debido
Grado de severidad	Leve	El área de afectación es menor al 10% del elemento estructural.
Afectación de la lesión	Aspecto o confort	Afecta el aspecto de acabado del elemento estructural y/o el confort para el uso de la edificación
Magnitud aproximada	Medida 3 (extensión del daño)	% del elemento estructural afectado por la lesión considerando los parámetros de afectación de la lesión y su severidad, así como el área o porcentaje de elemento que habría intervenir eventualmente. 10% del área afectando en su gran mayoría en los salones del paciente incluyendo los elementos estructurales en general.

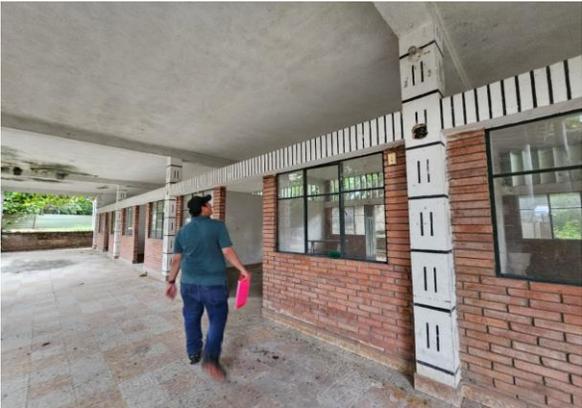
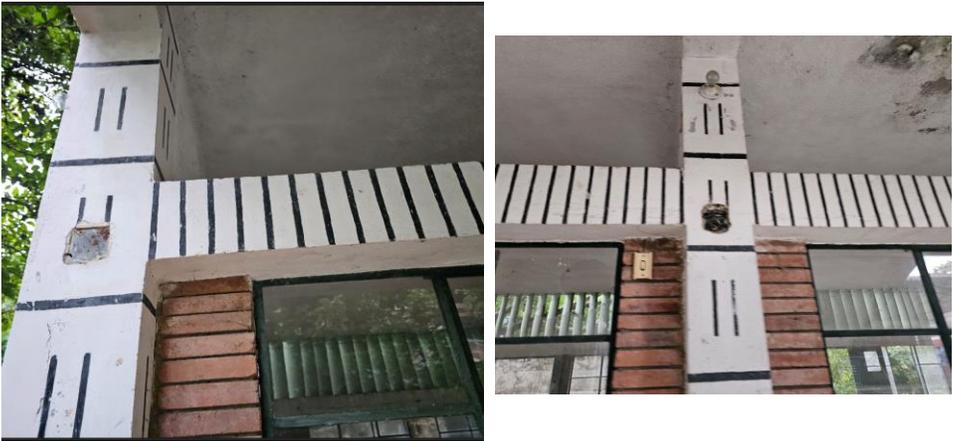
Nombre	Otras lesiones en elementos estructurales por construcción de acabados o instalaciones	
Código	A14-1	
Definición:	Cualquier tipo de lesión o defecto en un elemento estructural de caracter secundario, que puede ser cualquiera de las definidas en esta metodología, pero cuya causa específica corresponde a un defecto de construcción generado al instalar acabados o instalaciones de cualquier índole y que pueden generar cualquier grado de afectación que no haya sido debidamente reparado, sub sanado o intervenido. (Fuente: Metodología para la identificación y calificación de lesiones)	
Localización:	Columna B eje 4-3-2-1 piso 1	
Serie de registro fotografico:	1613 - 1640

Criterios de calificación de la lesión		
Causa probable	INDIRECTAS	Cuando se trata de errores y defectos de diseño o ejecución. Son las que primero se deben tener a la hora de prevenir. (Fuente: enciclopedia BROTO de patologías de la construcción) se analiza que como lesión primaria se detectaron presuntos elementos eléctricos embebidos en el elemento estructural que pudieron haber generado lesiones secundarios aparentes.

Grado de severidad	Moderado	Se aplican los criterios de calificación de la lesión secundaria generada con la instalación del acabado o instalación. En este caso cavidades y probablemente elementos eléctricos internos en el elemento estructural (columna)
Afectación de la lesión	Resistencia o capacidad	*Afecta la capacidad del elemento estructural para resistir esfuerzos de tracción, compresión, flexión, cortante o torsión. *Compromete significativamente la rigidez del elemento y su aporte a la estructura en general.
Magnitud aproximada	Medida 3 (extensión del daño)	% del elemento estructural afectado por la lesión considerando los parámetros de afectación de la lesión y su severidad, así como el área o porcentaje de elemento que habría intervenir eventualmente.: 3% el área de cavidad respecto del elemento.

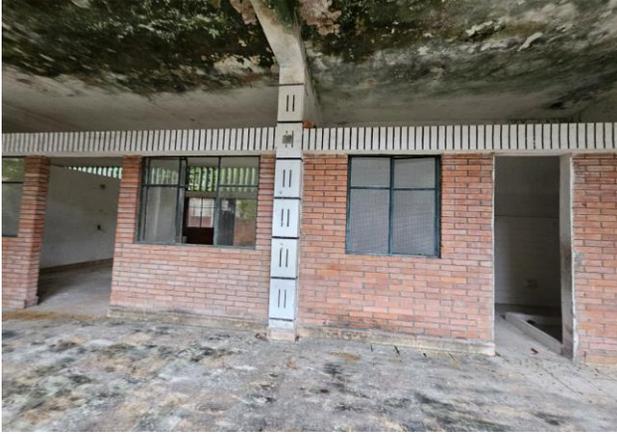
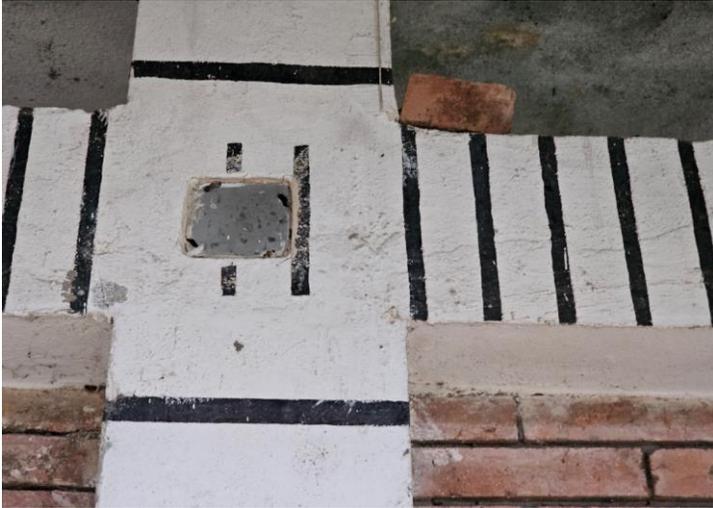
Nombre	Otras lesiones en elementos estructurales por construcción de acabados o instalaciones	
Código	A14-2	
Definición:	Cualquier tipo de lesión o defecto en un elemento estructural de caracter secundario, que puede ser cualquiera de las definidas en esta metodología, pero cuya causa específica corresponde a un defecto de construcción generado al instalar acabados o instalaciones de cualquier índole y que pueden generar cualquier grado de afectación que no haya sido debidamente reparado, sub sanado o intervenido. (Fuente: Metodología para la identificación y calificación de lesiones)	
Localización:	Columna B eje 5 piso 1	
Serie de registro fotografico:	1541 - 1609

Criterios de calificación de la lesión		
Causa probable	INDIRECTAS	Cuando se trata de errores y defectos de diseño o ejecución. Son las que primero se deben tener a la hora de prevenir.(Fuente: enciclopedia BROTO de patologias de la construccion) se analiza que como lesion primaria se detectaron presuntos elementos electricos embebidos en el elemento estructural que pudieron haber generado lesiones secundarios aparentes.

Grado de severidad	Moderado	Se aplican los criterios de calificación de la lesión secundaria generada con la instalación del acabado o instalación. En este caso cavidades y probablemente elementos electricos internos en el elemento estructural (columna)
Afectación de la lesión	Resistencia o capacidad	*Afecta la capacidad del elemento estructural para resistir esfuerzos de tracción, compresión, flexión, cortante o torsión. *Compromete significativamente la rigidez del elemento y su aporte a la estructura en general.
Magnitud aproximada	Medida 3 (extensión del daño)	% del elemento estructural afectado por la lesión considerando los parámetros de afectación de la lesión y su severidad, así como el área o porcentaje de elemento que habría intervenir eventualmente.: 3% el area de cavidad respecto del elemento.

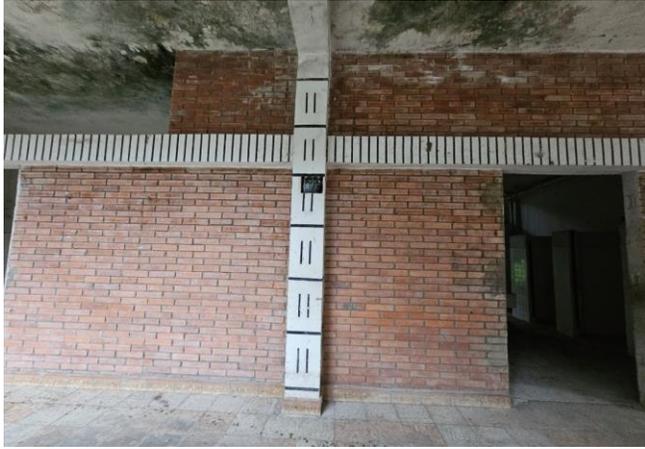
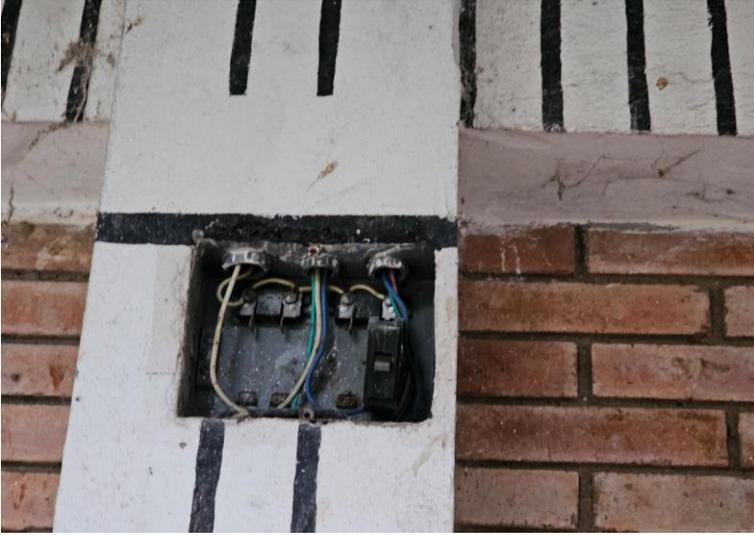
Nombre	Otras lesiones en elementos estructurales por construcción de acabados o instalaciones	
Código	A14-3	
Definición:	Cualquier tipo de lesión o defecto en un elemento estructural de caracter secundario, que puede ser cualquiera de las definidas en esta metodología, pero cuya causa específica corresponde a un defecto de construcción generado al instalar acabados o instalaciones de cualquier índole y que pueden generar cualquier grado de afectación que no haya sido debidamente reparado, sub sanado o intervenido. (Fuente: Metodología para la identificación y calificación de lesiones)	
Localización:	Columna B eje 6 piso 1	
Serie de registro fotografico:	1414 - 1430

Criterios de calificación de la lesión		
Causa probable	INDIRECTAS	Cuando se trata de errores y defectos de diseño o ejecución. Son las que primero se deben tener a la hora de prevenir.(Fuente: enciclopedia BROTO de patologias de la construccion) se analiza que como lesion primaria se detectaron presuntos elementos electricos embebidos en el elemento estructural que pudieron haber generado lesiones secundarios aparentes.

Grado de severidad	Moderado	Se aplican los criterios de calificación de la lesión secundaria generada con la instalación del acabado o instalación. En este caso cavidades y probablemente elementos electricos internos en el elemento estructural (columna)
Afectación de la lesión	Resistencia o capacidad	*Afecta la capacidad del elemento estructural para resistir esfuerzos de tracción, compresión, flexión, cortante o torsión. *Compromete significativamente la rigidez del elemento y su aporte a la estructura en general.
Magnitud aproximada	Medida 3 (extensión del daño)	% del elemento estructural afectado por la lesión considerando los parámetros de afectación de la lesión y su severidad, así como el área o porcentaje de elemento que habría intervenir eventualmente.: 3% el area de cavidad respecto del elemento.

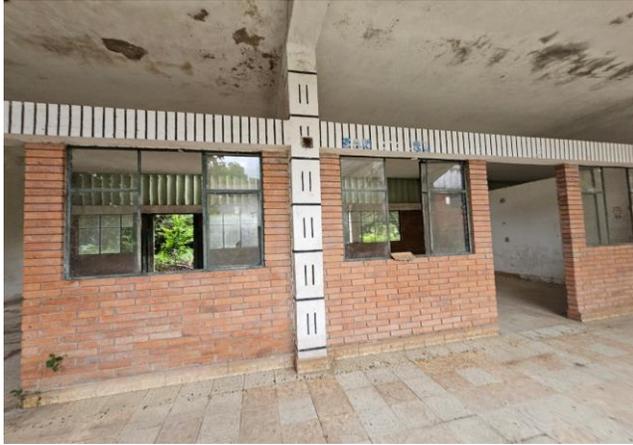
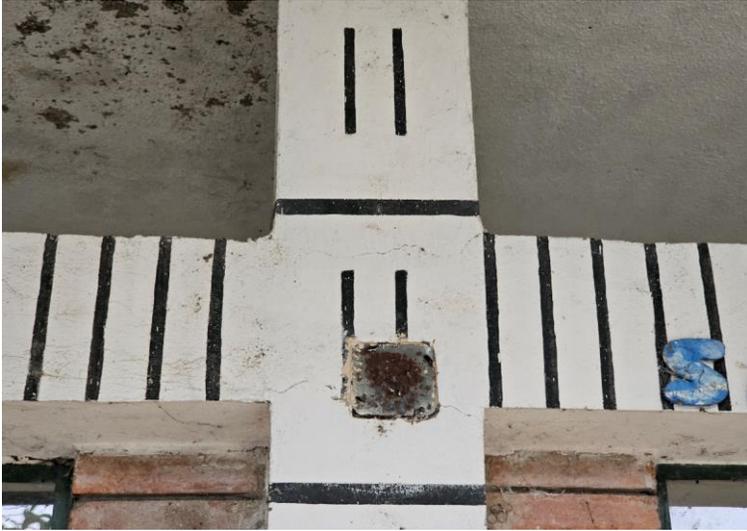
Nombre	Otras lesiones en elementos estructurales por construcción de acabados o instalaciones	
Código	A14-4	
Definición:	Cualquier tipo de lesión o defecto en un elemento estructural de caracter secundario, que puede ser cualquiera de las definidas en esta metodología, pero cuya causa específica corresponde a un defecto de construcción generado al instalar acabados o instalaciones de cualquier índole y que pueden generar cualquier grado de afectación que no haya sido debidamente reparado, sub sanado o intervenido. (Fuente: Metodología para la identificación y calificación de lesiones)	
Localización:	Columna B eje 8 piso 1	
Serie de registro fotografico:	1119 - 1133

Criterios de calificación de la lesión		
Causa probable	INDIRECTAS	Cuando se trata de errores y defectos de diseño o ejecución. Son las que primero se deben tener a la hora de prevenir. (Fuente: enciclopedia BROTO de patologías de la construcción) se analiza que como lesión primaria se detectaron presuntos elementos eléctricos embebidos en el elemento estructural que pudieron haber generado lesiones secundarias aparentes.

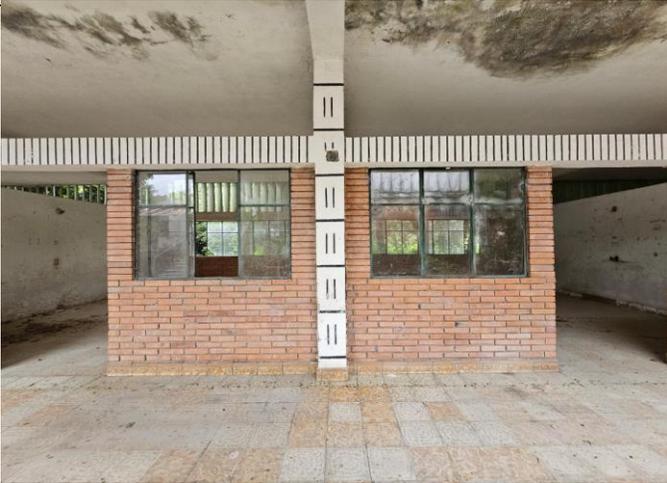
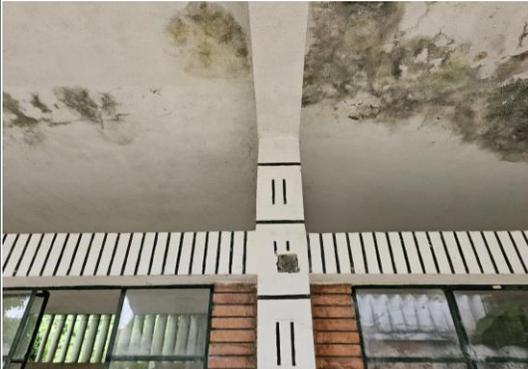
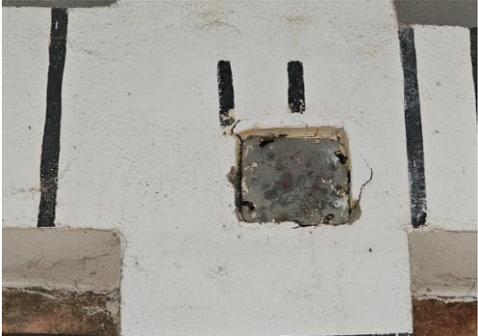
Nombre	Otras lesiones en elementos estructurales por construcción de acabados o instalaciones	
Código	A14-5	
Definición:	Cualquier tipo de lesión o defecto en un elemento estructural de caracter secundario, que puede ser cualquiera de las definidas en esta metodología, pero cuya causa específica corresponde a un defecto de construcción generado al instalar acabados o instalaciones de cualquier índole y que pueden generar cualquier grado de afectación que no haya sido debidamente reparado, sub sanado o intervenido. (Fuente: Metodología para la identificación y calificación de lesiones)	
Localización:	Columna B eje 9 piso 1	
Serie de registro fotografico:	0953 - 1013

</div>		
Criterios de calificación de la lesión		
Causa probable	INDIRECTAS	Cuando se trata de errores y defectos de diseño o ejecución. Son las que primero se deben tener a la hora de prevenir.(Fuente: enciclopedia BROTO de patologías de la construcción) se analiza que como lesión primaria se detectaron presuntos elementos electricos embebidos en el elemento estructural que pudieron haber generado lesiones secundarios aparentes.

Grado de severidad	Moderado	Se aplican los criterios de calificación de la lesión secundaria generada con la instalación del acabado o instalación. En este caso cavidades y probablemente elementos electricos internos en el elemento estructural (columna).
Afectación de la lesión	Resistencia o capacidad	*Afecta la capacidad del elemento estructural para resistir esfuerzos de tracción, compresión, flexión, cortante o torsión. *Compromete significativamente la rigidez del elemento y su aporte a la estructura en general.
Magnitud aproximada	Medida 3 (extensión del daño)	% del elemento estructural afectado por la lesión considerando los parámetros de afectación de la lesión y su severidad, así como el área o porcentaje de elemento que habría intervenir eventualmente.: 3% el area de cavidad respecto del elemento.

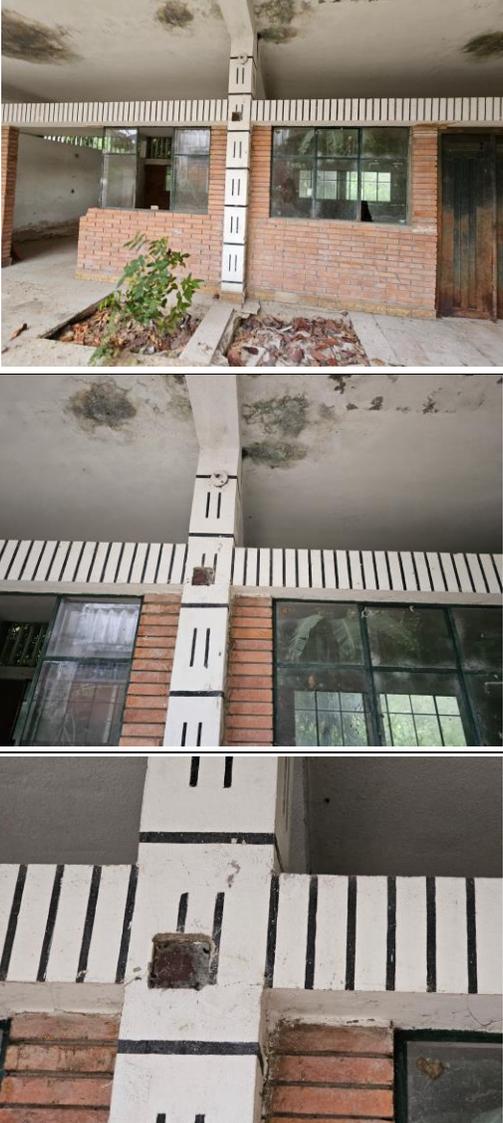
Nombre	Otras lesiones en elementos estructurales por construcción de acabados o instalaciones	
Código	A14-6	
Definición:	Cualquier tipo de lesión o defecto en un elemento estructural de caracter secundario, que puede ser cualquiera de las definidas en esta metodología, pero cuya causa específica corresponde a un defecto de construcción generado al instalar acabados o instalaciones de cualquier índole y que pueden generar cualquier grado de afectación que no haya sido debidamente reparado, sub sanado o intervenido. (Fuente: Metodología para la identificación y calificación de lesiones)	
Localización:	Columna B eje 10 piso 1	
Serie de registro fotografico:	0537 - 0552

Criterios de calificación de la lesión		
Causa probable	INDIRECTAS	Cuando se trata de errores y defectos de diseño o ejecución. Son las que primero se deben tener a la hora de prevenir. (Fuente: enciclopedia BROTO de patologías de la construcción) se analiza que como lesión primaria se detectaron presuntos elementos eléctricos embebidos en el elemento estructural que pudieron haber generado lesiones secundarios aparentes.

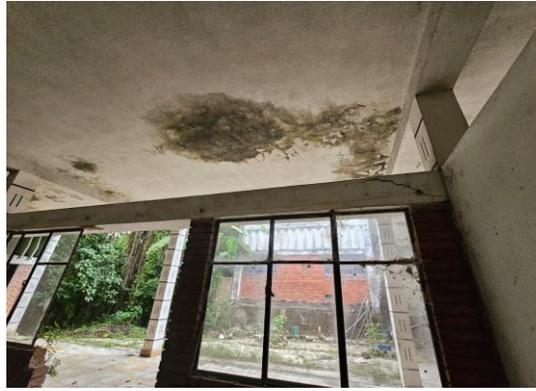
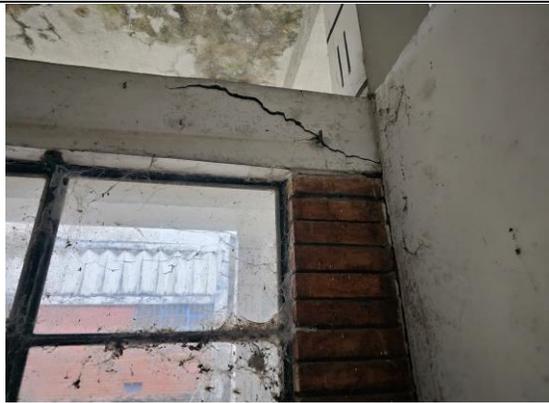
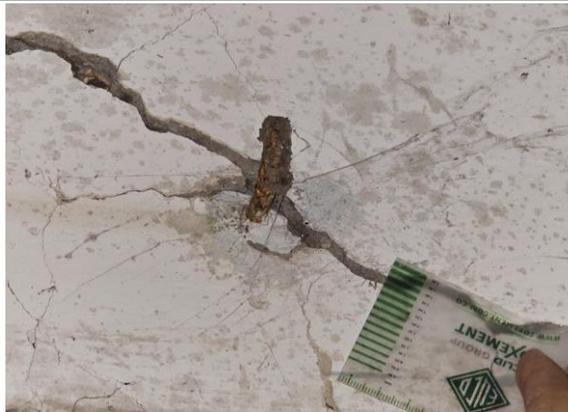
Nombre	Otras lesiones en elementos estructurales por construcción de acabados o instalaciones
Código	A14-7
Definición:	Cualquier tipo de lesión o defecto en un elemento estructural de caracter secundario, que puede ser cualquiera de las definidas en esta metodología, pero cuya causa específica corresponde a un defecto de construcción generado al instalar acabados o instalaciones de cualquier índole y que pueden generar cualquier grado de afectación que no haya sido debidamente reparado, sub sanado o intervenido. (Fuente: Metodología para la identificación y calificación de lesiones)
Localización:	Viga eje B entre 9 y 10 piso 1 interno
Serie de registro fotografico:	0840 - 0926

Causa probable	INDIRECTAS	Quando se trata de errores y defectos de diseño o ejecución. Son las que primero se deben tener a la hora de prevenir. (Fuente: enciclopedia BROTO de patologías de la construcción) se analiza que como lesión primaria se detecto un elemento metalico incrustado a proposito para un fin desconocido.pudieron haber generado lesiones secundarios aparentes.
Grado de severidad	Severo	Mayor a 3 mm. afectación de la sección transversal del elemento mayor a un 50%, o con afectación total 100% (fractura) de la sección transversal del elemento estructural sin discriminar el ancho
Afectación de la lesión	Resistencia o capacidad	*Afecta la capacidad del elemento estructural para resistir esfuerzos de tracción, compresión, flexión, cortante o torsión. *Compromete significativamente la rigidez del elemento y su aporte a la estructura en general.
Magnitud aproximada	Medida 3 (extensión del daño)	% del muro o elemento estructural afectado por la lesión considerando los parámetros de afectación de la lesión y su severidad: 33% en el extremo derecho en la union con la columna, producido por afectacion de un elemento metalico incrustado a proposito para un fin desconocido.

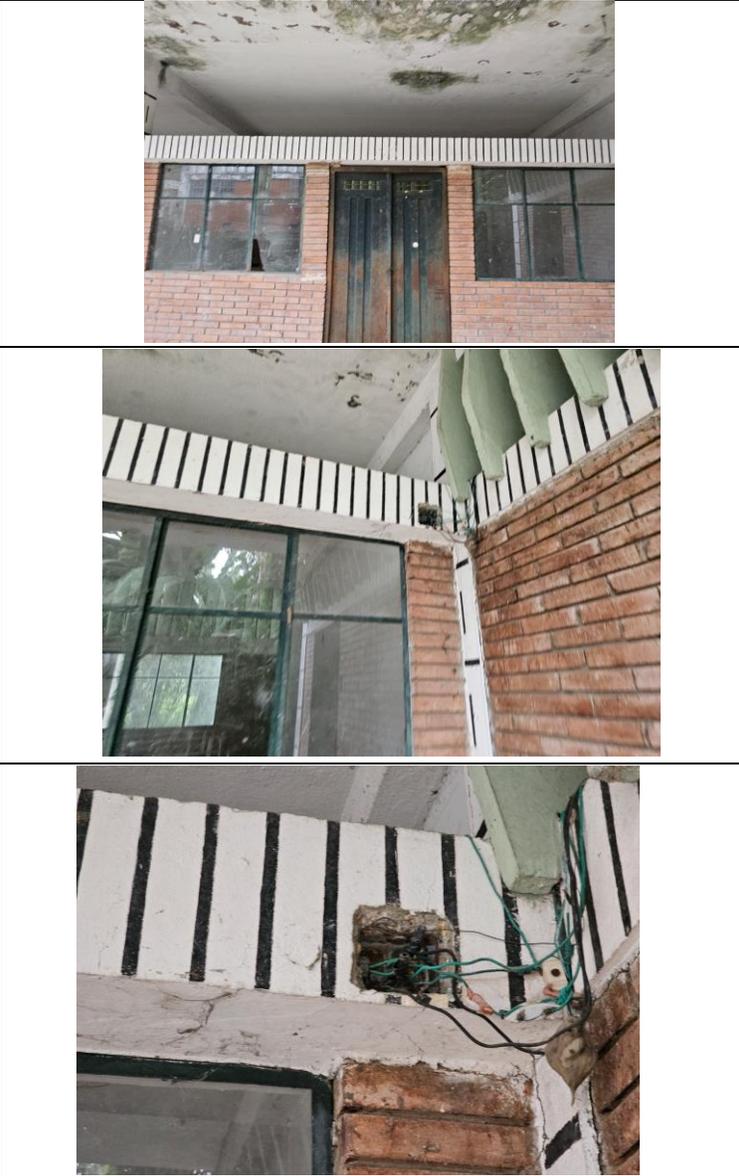
Nombre	Otras lesiones en elementos estructurales por construcción de acabados o instalaciones	
Código	A14-8	
Definición:	Cualquier tipo de lesión o defecto en un elemento estructural de caracter secundario, que puede ser cualquiera de las definidas en esta metodología, pero cuya causa específica corresponde a un defecto de construcción generado al instalar acabados o instalaciones de cualquier índole y que pueden generar cualquier grado de afectación que no haya sido debidamente reparado, sub sanado o intervenido. (Fuente: Metodología para la identificación y calificación de lesiones)	
Localización:	Viga eje B entre 10 y 11 piso 1	
Serie de registro fotográfico:	0509 - 0520

Criterios de calificación de la lesión		
Causa probable	INDIRECTAS	Cuando se trata de errores y defectos de diseño o ejecución. Son las que primero se deben tener a la hora de prevenir.(Fuente: enciclopedia BROTO de patologías de la construcción) se analiza que como lesión primaria se detectaron presuntos elementos electricos embebidos en el elemento estructural que pudieron haber generado lesiones secundarios aparentes.

Grado de severidad	Moderado	Se aplican los criterios de calificación de la lesión secundaria generada con la instalación del acabado o instalación. En este caso cavidades, fisuras y corrosión del elemento electrico metalico, probablemente se tengan elementos electricos internos en el elemento estructural (columna), Se tiene presencia de fisuras leves rodeando la cavidad.
Afectación de la lesión	Resistencia o capacidad	*Afecta la capacidad del elemento estructural para resistir esfuerzos de tracción, compresión, flexión, cortante o torsión. *Compromete significativamente la rigidez del elemento y su aporte a la estructura en general.
Magnitud aproximada	Medida 3 (extensión del daño)	% del elemento estructural afectado por la lesión considerando los parámetros de afectación de la lesión y su severidad, así como el área o porcentaje de elemento que habría intervenir eventualmente..: 3% el area de cavidad respecto del elemento.
