METODOLOGÍA PARA LA IDENTIFICACIÓN Y CALIFICACIÓN DE LESIONES

FICHA DE CALIFICACION DE CADA LESION CONSOLIDADA

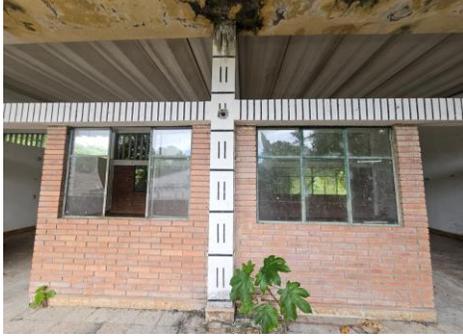
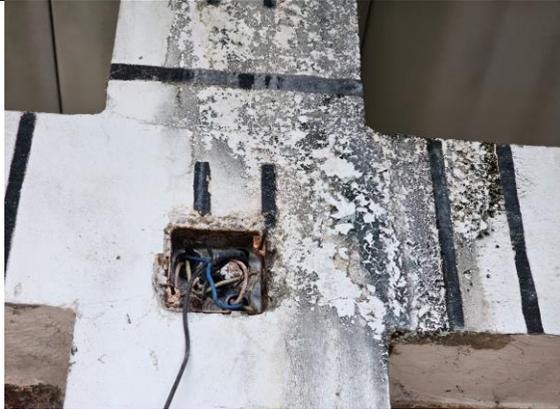
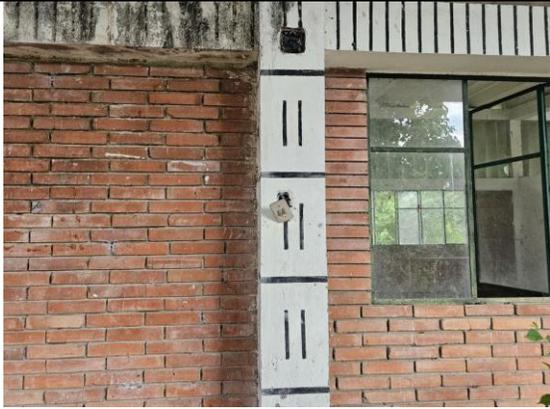
Nombre	Otras lesiones en elementos estructurales por construcción de acabados o instalaciones	
Código	A14-9	
Definición:	Cualquier tipo de lesión o defecto en un elemento estructural de caracter secundario, que puede ser cualquiera de las definidas en esta metodología, pero cuya causa específica corresponde a un defecto de construcción generado al instalar acabados o instalaciones de cualquier índole y que pueden generar cualquier grado de afectación que no haya sido debidamente reparado, sub sanado o intervenido. (Fuente: Metodología para la identificación y calificación de lesiones)	
Localización:	Columna B eje 1 - 2 - 3 - 4 - 5 - 6 - 7 - 8 - 9 - 10 piso 2	
Serie de registro fotografico:	5624 - 3713

Criterios de calificación de la lesión		
Causa probable	INDIRECTAS	Cuando se trata de errores y defectos de diseño o ejecución. Son las que primero se deben tener a la hora de prevenir.(Fuente: enciclopedia BROTO de patologías de la construcción) se analiza que como lesión primaria se detectaron presuntos elementos electricos embebidos en el elemento estructural que pudieron haber generado lesiones secundarios aparentes.

Grado de severidad	Moderado	Se aplican los criterios de calificación de la lesión secundaria generada con la instalación del acabado o instalación. En este caso cavidades, fisuras y corrosión del elemento electrico metalico, probablemente se tengan elementos electricos internos en el elemento estructural (columna). Se tiene presencia de fisuras leves rodeando la cavidad.
Afectación de la lesión	Resistencia o capacidad	*Afecta la capacidad del elemento estructural para resistir esfuerzos de tracción, compresión, flexión, cortante o torsión. *Compromete significativamente la rigidez del elemento y su aporte a la estructura en general.
Magnitud aproximada	Medida 3 (extensión del daño)	% del elemento estructural afectado por la lesión considerando los parámetros de afectación de la lesión y su severidad, así como el área o porcentaje de elemento que habría intervenir eventualmente.: 3% el area de cavidad respecto del elemento.

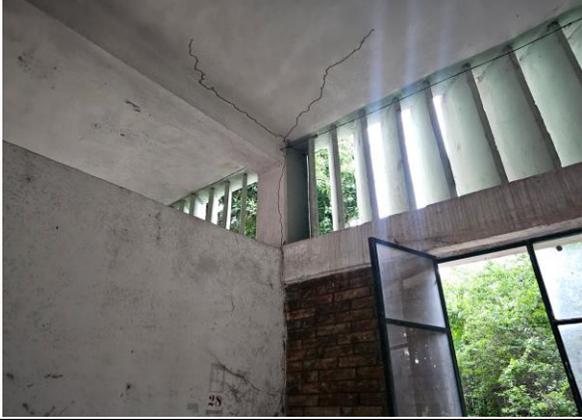
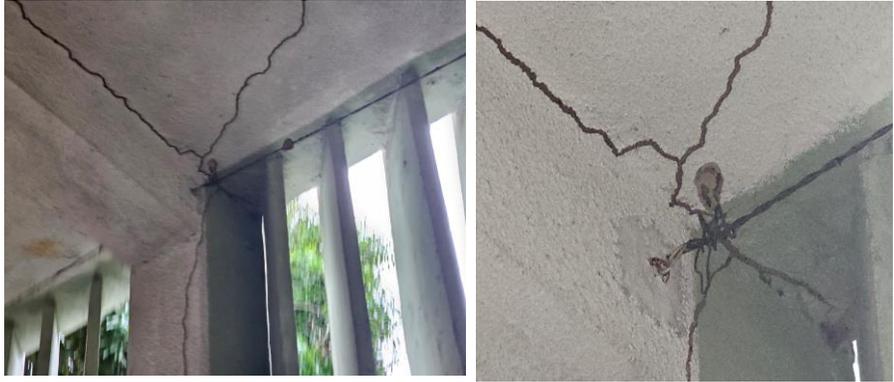
Nombre	Otras lesiones en elementos estructurales por insectos	
Código	A15-1	
Definición:	Las termitas de concreto, de nombre científico (<i>Coptotermes gestroi</i>), o también conocidas como termitas subterráneas, son una especie de insectos sociales altamente organizados que pertenecen al orden <i>Isóptera</i> . Se caracterizan por ser capaces de construir complejas colonias subterráneas y de madera, en las cuales pueden llegar a vivir miles de termitas. A diferencia de otras especies de termitas, las termitas de concreto tienen una dieta más diversa y no se limitan a alimentarse exclusivamente de madera. De hecho, pueden atacar todo tipo de materiales ricos en celulosa, incluyendo el concreto, lo que les ha valido su nombre común. (Fuente: fumigar.com)	
Localización:	Columna C eje 8 piso 1	
Serie de registro fotografico:	1039 - 1100

Criterios de calificación de la lesión		
Causa probable	BIOLOGICO	Las termitas no comen el concreto, sino que lo perforan con la intención de construir túneles que les permitan acceder a otras áreas de la estructura y buscar alimento en base a celulosa de madera. Estos túneles y tubos de barro y partículas de concreto que las termitas construyen pueden debilitar la estructura del edificio y eventualmente causar daños graves. (Fuente: fumigar.com)

Magnitud aproximada	Medida 3 (extensión del daño)	% del elemento estructural afectado por la lesión considerando los parámetros de afectación de la lesión y su severidad, así como el área o porcentaje de elemento que habría intervenir eventualmente.: 1% el área de cavidad respecto del elemento.

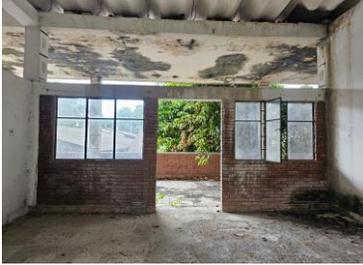
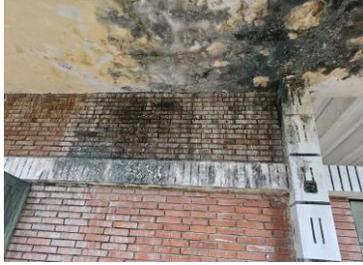
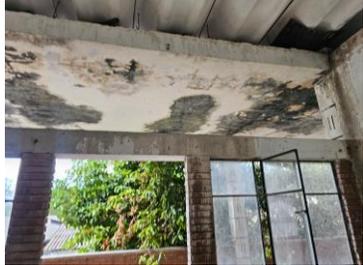
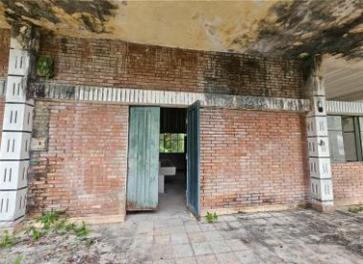
Nombre	Eflorescencias	
Código	A-19-1	
Definición:	El origen de las lesiones químicas suele ser la presencia de sales, ácidos o álcalis que reaccionan provocando descomposiciones que afectan a la integridad del material y reducen su durabilidad (Fuente: enciclopedia BROTO de patologías de la construcción)	
Localización:	Columna B-7, B-8, B-9 piso 2 Viga del eje B entre ejes 7-9 Placa de cubierta	
Serie de registro fotografico:	5535 - 4910

Criterios de calificación de la lesión		
Causa probable	QUIMICO	Son las lesiones que se producen a partir de un proceso patológico de carácter químico, y aunque éste no tiene relación alguna con los restantes procesos patológicos y sus lesiones correspondientes, su sintomatología en muchas ocasiones se confunde. El origen de las lesiones químicas suele ser la presencia de sales, ácidos o álcalis que reaccionan provocando descomposiciones que afectan a la integridad del material y reducen su durabilidad. (Fuente: enciclopedia BROTO de patologías de la construcción) En este caso se analiza que a causa de la aparición de humedad en los elementos estructurales de concreto el contenido de sales solubles se identifican en el exterior.

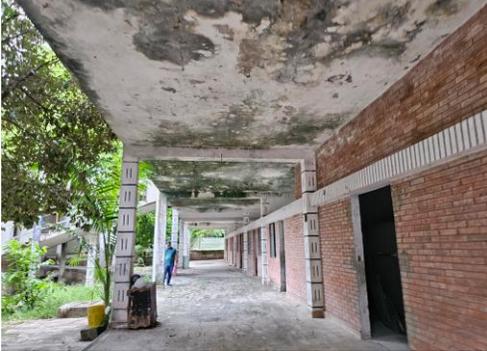
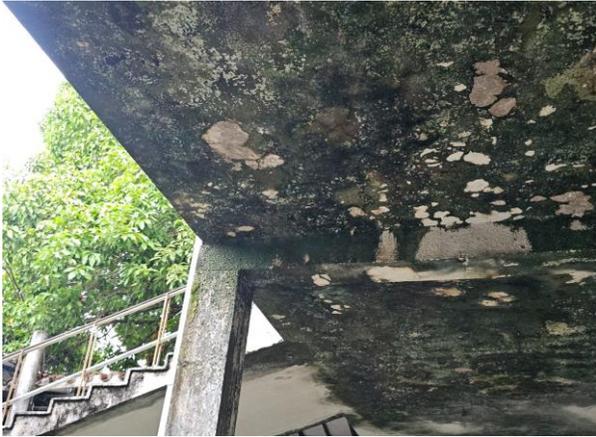
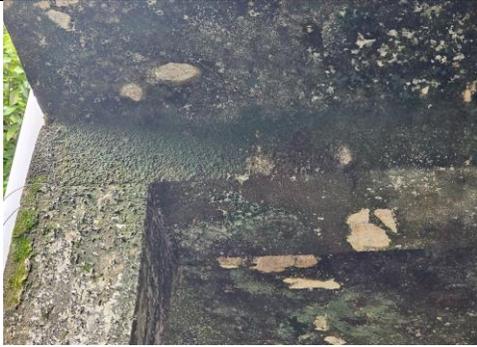
Nombre	Manchas y/o manchas de óxido	
Código	A20-1	
Definición:	Entre las que pueden afectar a los materiales constructivos se encuentran las de porte, que causan lesiones debido a su peso o a la acción de sus raíces, pero también las plantas microscópicas, que causan lesiones mediante ataques químicos. Las plantas microscópicas se subdividen a su vez en: MOHOS que se encuentran, casi siempre, en los materiales porosos, donde desprenden sustancias químicas que producen cambios de color, de olor, de aspecto y a veces incluso erosiones; y en HONGOS, que atacan normalmente a la madera y pueden llegar incluso a acabar destruyéndola por completo.	
Localización:	Placa entrepiso piso 1 (vista inferior)	
Serie de registro fotografico:	0434 - 1523

Criterios de calificación de la lesión		
Causa probable	BIOLOGICO	Se identifica en los elementos de concreto estrato sutil blando y homogéneo adherido a la superficie y de evidente naturaleza biológica de color variable predominantemente verde. se desarrolla en presencia de humedad

Grado de severidad	Moderado	El área de afectación se encuentra entre el 10% y el 50% del elemento estructural y/o se presentan manchas generadas por microorganismos y hongos
Afectación de la lesión	Aspecto o confort	Afecta el aspecto de acabado del elemento estructural y/o el confort para el uso de la edificación
Magnitud aproximada	Medida 3 (extensión del daño)	% del elemento estructural afectado por la lesión considerando los parámetros de afectación de la lesión y su severidad, así como el área o porcentaje de elemento que habría intervenir eventualmente. 50% del área afectando en su gran mayoría en la placa de entrepiso en la parte inferior

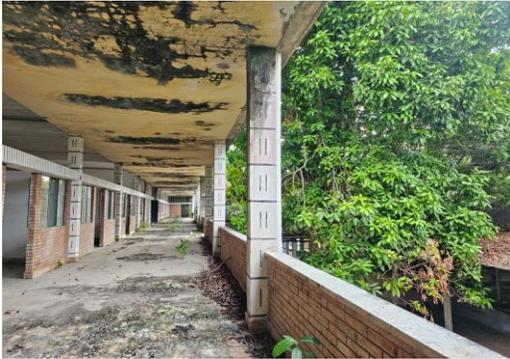
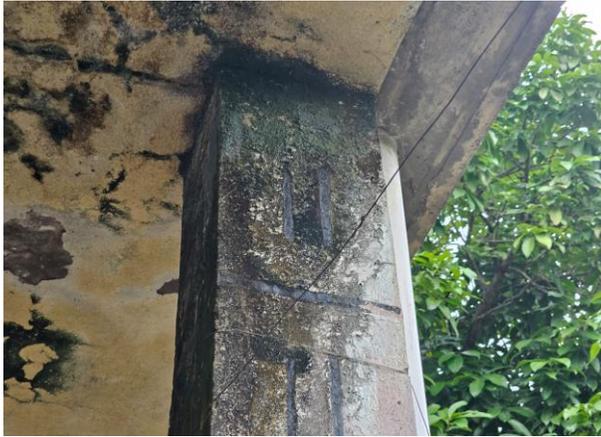
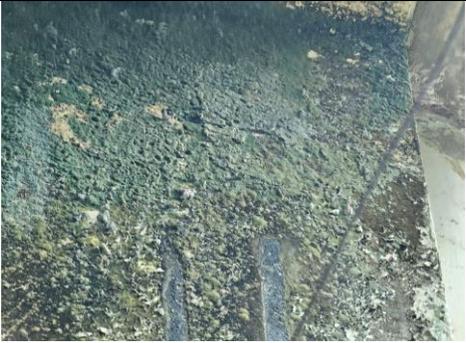
Nombre	Manchas y/o manchas de óxido	
Código	A20-2	
Definición:	Entre las que pueden afectar a los materiales constructivos se encuentran las de porte, que causan lesiones debido a su peso o a la acción de sus raíces, pero también las plantas microscópicas, que causan lesiones mediante ataques químicos. Las plantas microscópicas se subdividen a su vez en: MOHOS que se encuentran, casi siempre, en los materiales porosos, donde desprenden sustancias químicas que producen cambios de color, de olor, de aspecto y a veces incluso erosiones; y en HONGOS, que atacan normalmente a la madera y pueden llegar incluso a acabar destruyéndola por completo.	
Localización:	Columna A eje 2 piso 2	
Serie de registro fotografico:	5722 - 5735

Criterios de calificación de la lesión		
Causa probable	BIOLOGICO	Se identifica en los elementos de concreto estrato sutil blando y homogéneo adherido a la superficie y de evidente naturaleza biológica de color variable predominantemente verde. se desarrolla en presencia de humedad

Grado de severidad	Moderado	El área de afectación se encuentra entre el 10% y el 50% del elemento estructural y/o se presentan manchas generadas por microorganismos y hongos
Afectación de la lesión	Aspecto o confort	Afecta el aspecto de acabado del elemento estructural y/o el confort para el uso de la edificación
Magnitud aproximada	Medida 3 (extensión del daño)	% del elemento estructural afectado por la lesión considerando los parámetros de afectación de la lesión y su severidad, así como el área o porcentaje de elemento que habría intervenir eventualmente. 50% del área afectando en su gran mayoría la parte superior de la columna en la intersección con la viga aérea.

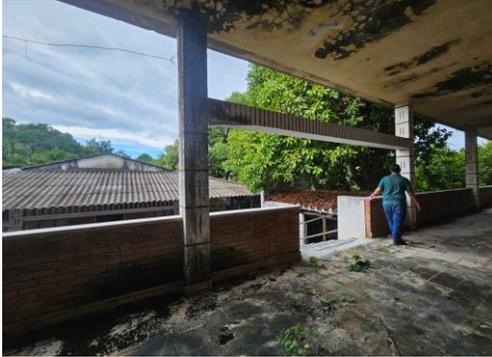
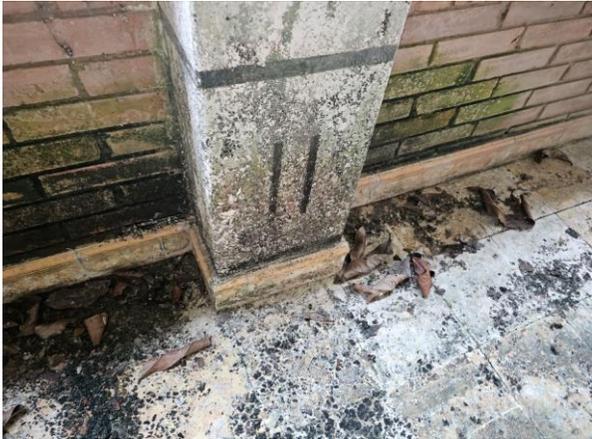
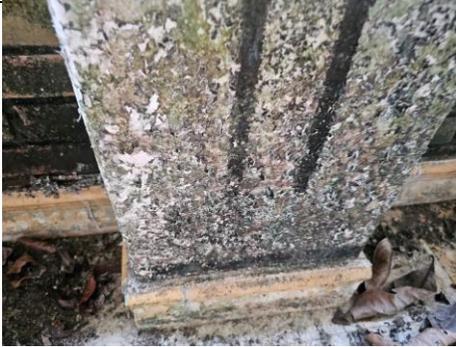
Nombre	Manchas y/o manchas de óxido	
Código	A20-3	
Definición:	Entre las que pueden afectar a los materiales constructivos se encuentran las de porte, que causan lesiones debido a su peso o a la acción de sus raíces, pero también las plantas microscópicas, que causan lesiones mediante ataques químicos. Las plantas microscópicas se subdividen a su vez en: MOHOS que se encuentran, casi siempre, en los materiales porosos, donde desprenden sustancias químicas que producen cambios de color, de olor, de aspecto y a veces incluso erosiones; y en HONGOS, que atacan normalmente a la madera y pueden llegar incluso a acabar destruyéndola por completo.	
Localización:	Columna A eje 5 piso 2	
Serie de registro fotografico:	4930 - 5014

Criterios de calificación de la lesión		
Causa probable	BIOLOGICO	Se identifica en los elementos de concreto estrato sutil blando y homogéneo adherido a la superficie y de evidente naturaleza biológica de color variable predominantemente verde. se desarrolla en presencia de humedad

Grado de severidad	Moderado	El área de afectación se encuentra entre el 10% y el 50% del elemento estructural y/o se presentan manchas generadas por microorganismos y hongos
Afectación de la lesión	Aspecto o confort	Afecta el aspecto de acabado del elemento estructural y/o el confort para el uso de la edificación
Magnitud aproximada	Medida 3 (extensión del daño)	% del elemento estructural afectado por la lesión considerando los parámetros de afectación de la lesión y su severidad, así como el área o porcentaje de elemento que habría intervenir eventualmente. 50% del área afectando en su gran mayoría la parte superior de la columna en la intersección con la viga aérea.

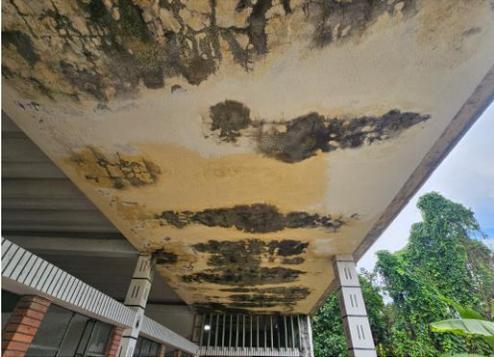
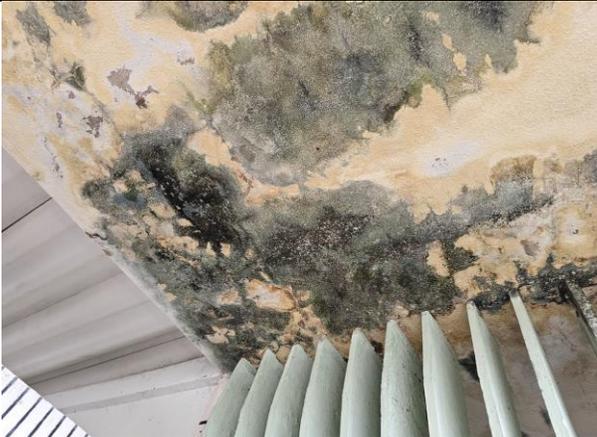
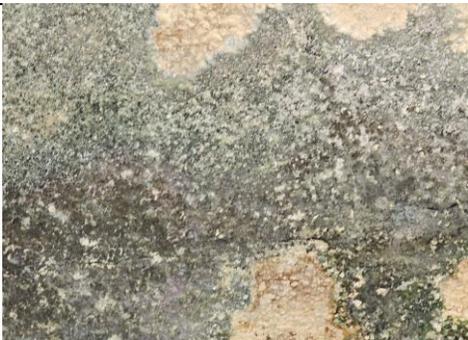
Nombre	Manchas y/o manchas de óxido	
Código	A20-4	
Definición:	Entre las que pueden afectar a los materiales constructivos se encuentran las de porte, que causan lesiones debido a su peso o a la acción de sus raíces, pero también las plantas microscópicas, que causan lesiones mediante ataques químicos. Las plantas microscópicas se subdividen a su vez en: MOHOS que se encuentran, casi siempre, en los materiales porosos, donde desprenden sustancias químicas que producen cambios de color, de olor, de aspecto y a veces incluso erosiones; y en HONGOS, que atacan normalmente a la madera y pueden llegar incluso a acabar destruyéndola por completo.	
Localización:	Placa de cubierta piso 2	
Serie de registro fotografico:	2305 - 2631

Criterios de calificación de la lesión		
Causa probable	BIOLOGICO	Se identifica en los elementos de concreto estrato sutil blando y homogéneo adherido a la superficie y de evidente naturaleza biológica de color variable predominantemente verde. se desarrolla en presencia de humedad

Grado de severidad	Moderado	El área de afectación se encuentra entre el 10% y el 50% del elemento estructural y/o se presentan manchas generadas por microorganismos y hongos
Afectación de la lesión	Aspecto o confort	Afecta el aspecto de acabado del elemento estructural y/o el confort para el uso de la edificación
Magnitud aproximada	Medida 3 (extensión del daño)	% del elemento estructural afectado por la lesión considerando los parámetros de afectación de la lesión y su severidad, así como el área o porcentaje de elemento que habría intervenir eventualmente. 50% del área de la placa de cubierta, llegando también a algunas zonas de vigas y columnas

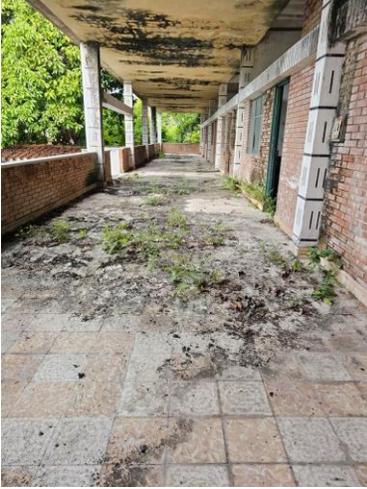
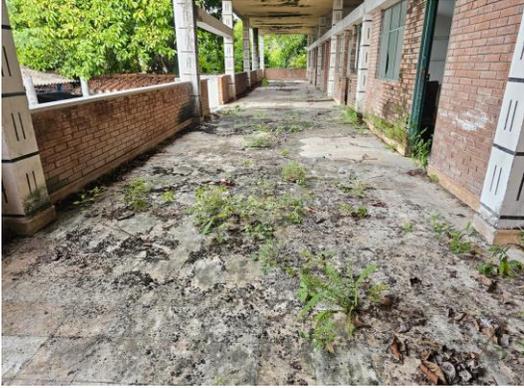
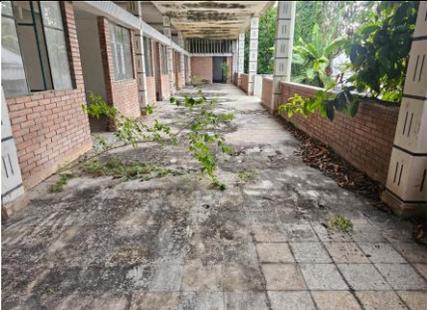
Nombre	Manchas y/o manchas de óxido	
Código	A20-5	
Definición:	Entre las que pueden afectar a los materiales constructivos se encuentran las de porte, que causan lesiones debido a su peso o a la acción de sus raíces, pero también las plantas microscópicas, que causan lesiones mediante ataques químicos. Las plantas microscópicas se subdividen a su vez en: MOHOS que se encuentran, casi siempre, en los materiales porosos, donde desprenden sustancias químicas que producen cambios de color, de olor, de aspecto y a veces incluso erosiones; y en HONGOS, que atacan normalmente a la madera y pueden llegar incluso a acabar destruyéndola por completo.	
Localización:	Placa entrepiso (vista superior)	
Serie de registro fotografico:	4457 - 4516

Criterios de calificación de la lesión		
Causa probable	BIOLOGICO	Se identifica en los elementos de concreto ataque de organismos vegetales y crecimiento desarrollado de los mismo como causa primaria, generando posibles afectaciones secundarias.

Grado de severidad	Moderado	El área de afectación se encuentra entre el 10% y el 50% del elemento estructural y/o se presentan manchas generadas por microorganismos y hongos
Afectación de la lesión	Aspecto o confort	Afecta el aspecto de acabado del elemento estructural y/o el confort para el uso de la edificación
Magnitud aproximada	Medida 3 (extensión del daño)	% del elemento estructural afectado por la lesión considerando los parámetros de afectación de la lesión y su severidad, así como el área o porcentaje de elemento que habría intervenir eventualmente. 50% del area afectando en su gran mayoría en la placa de entrepiso en la parte superior por vegetacion
