Análisis diagnóstico de acuerdo con los criterios del Decreto 1072 de 2015 y la Resolución 312 de 2019 del sistema de gestión de seguridad y salud en el trabajo para el conjunto residencial Plazuela Santa Clara.

Corporación Universitaria Minuto de Dios

Especialización en Gerencia en Riesgos Laborales, Seguridad y Salud en el Trabajo

Diciembre del 2024

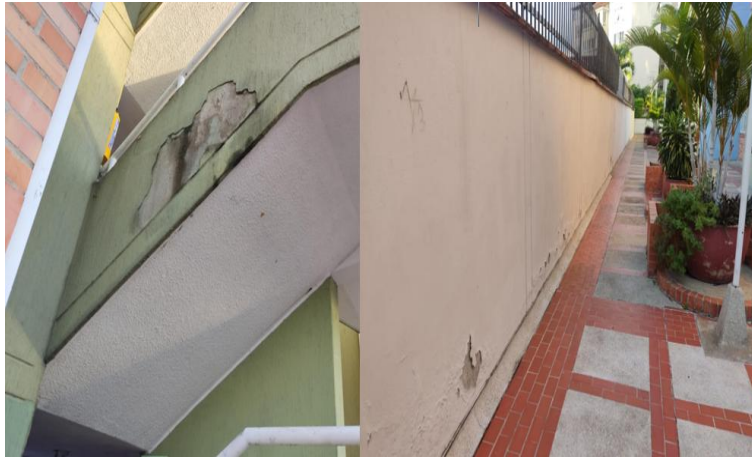
Figura 17*Paredes con humedad*

Durante el recorrido de inspección en el conjunto residencial Plazuela Santa Clara, se detectaron serios problemas de humedad y deterioro estructural en las paredes, muros y escaleras del conjunto. Este deterioro ha generado las condiciones propicias para la aparición de mohos y hongos, lo que representa un riesgo significativo para la salud respiratoria de los vecinos, especialmente en aquellos con problemas preexistentes como asma o alergias.

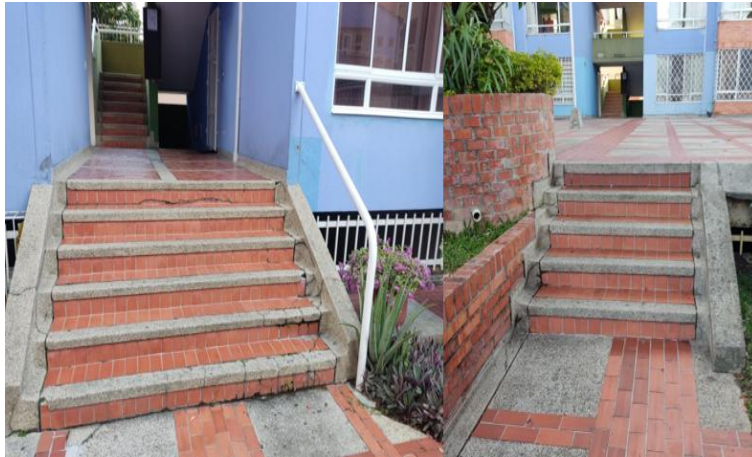
Figura 18

También se logró identificar deficiencias de seguridad en las escaleras del primer piso, como lo son la ausencia de barandas y pasamanos. Este problema representa un riesgo crítico, ya que la mayoría de los residentes adultos de la tercera edad, además de presentar movilidad reducida, podrían verse afectados.

Por otro lado, estas escaleras ubicadas en el primer piso presentan múltiples fisuras y grietas en la estructura. Este problema compromete la estabilidad de las escaleras y aumenta el riesgo de accidentes y caídas tanto para los trabajadores como para los residentes del conjunto.

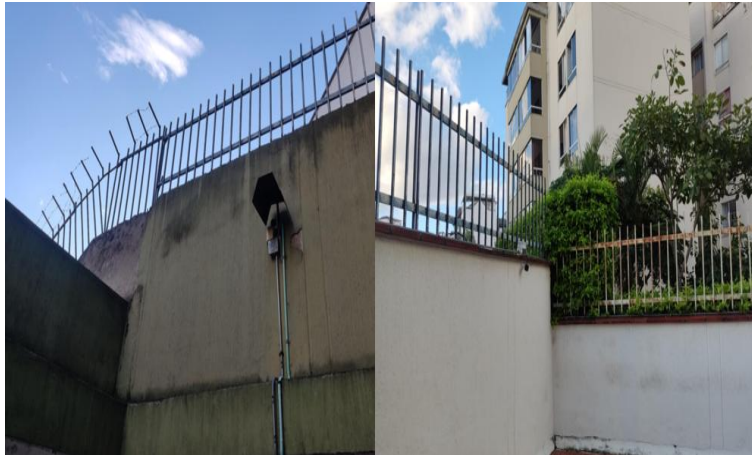
Figura 19

Continuando con el análisis de los peligros, durante la visita se observaron fallos en la seguridad del conjunto, alrededor de los muros perimetrales. Los sistemas de protección existentes son insuficientes: varios tramos carecen de alambre de púas u otros elementos, mientras que las rejas instaladas presentan un deterioro significativo que compromete su función protectora.

Esto puede exponer a la comunidad a riesgos considerables de intrusión, robo y vandalismo. El estado actual de las barreras físicas facilita el acceso no autorizado, ya que las rejas deterioradas pueden ser fácilmente vulneradas por personas malintencionadas.

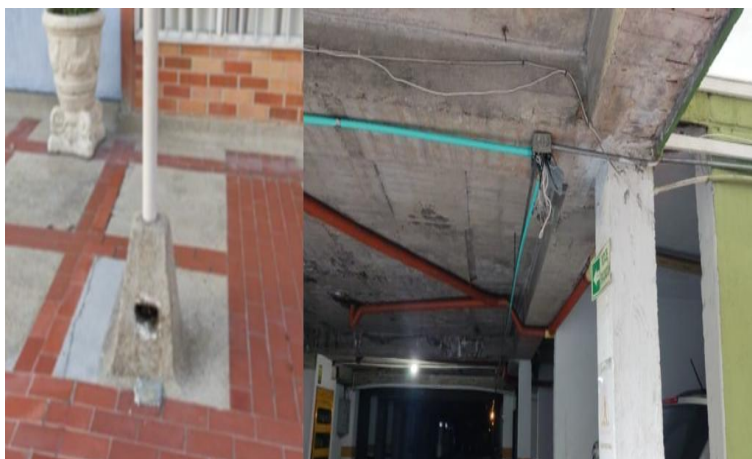
Figura 20

Otra problemática presente son las graves deficiencias en las instalaciones eléctricas. Se observó cableado eléctrico expuesto sin la debida protección, incluyendo cables de antena e instalaciones de iluminación en diversas áreas del conjunto. La situación más alarmante se presenta en el parqueadero, ya que en esa zona se encuentra el mayor número de cableados sin ninguna protección.

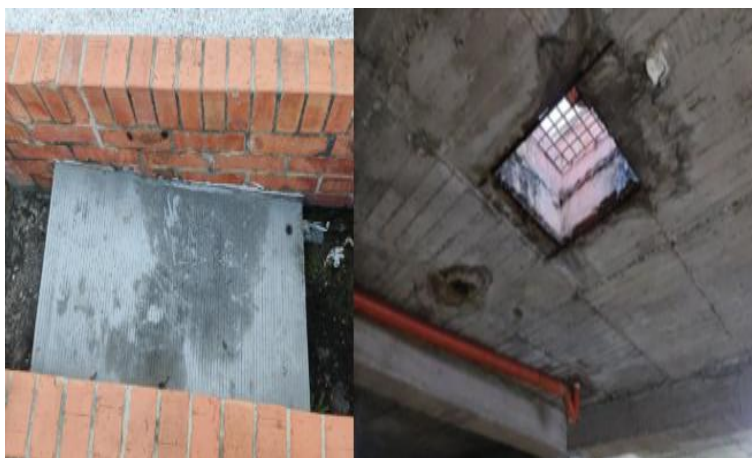
Figura 21

Además, en el primer piso se detectó una anomalía durante su inspección, se encontró un problema significativo en las rejillas de ventilación que van directamente al

parqueadero. Estas estructuras, que conectan con sótano y están delimitadas por ladrillos, presentan un notable deterioro por oxidación. Por otro lado, en la zona superior se observó que han sido cubiertas improvisadamente con láminas plásticas inadecuadas, las cuales no son altamente resistentes y comprometen la seguridad de los niños que juegan alrededor.

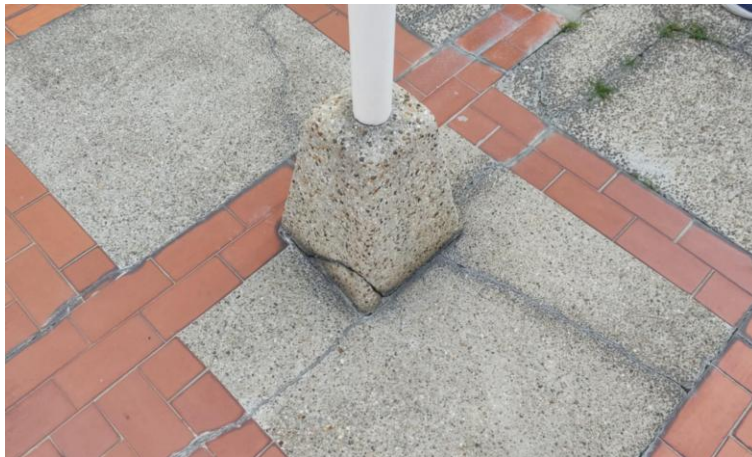
Figura 23*SopORTE de lámparas agrietados y con fisuras*

Se ha identificado una serie de fisuras y deficiencias en la base del alumbrado de la zona, lo cual genera inestabilidad e inseguridad en las lámparas que se encuentran dentro del conjunto. A continuación, se detallan los principales peligros observados:

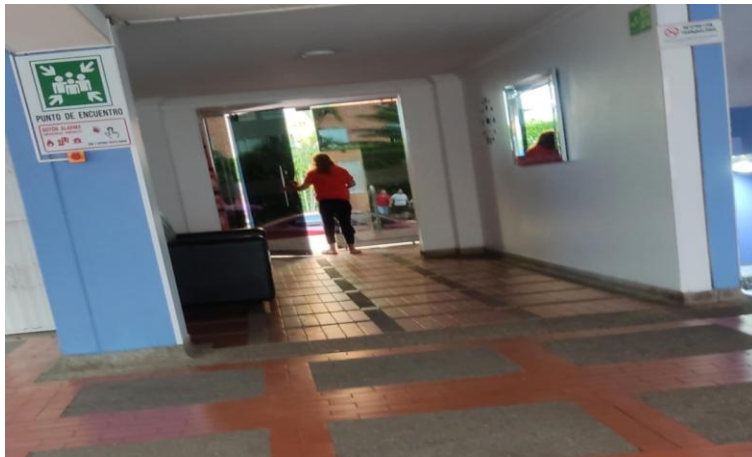
Figura 24*Puerta de salida principal*

Además, durante la salida y entrada de los residentes, se pudo apreciar que la puerta principal del conjunto, la cual es usada para los simulacros de evacuación, gira hacia un solo sentido (hacia adentro). Esto es perjudicial, ya que, en caso de una emergencia este factor puede ser decisivo en una evacuación acertada.

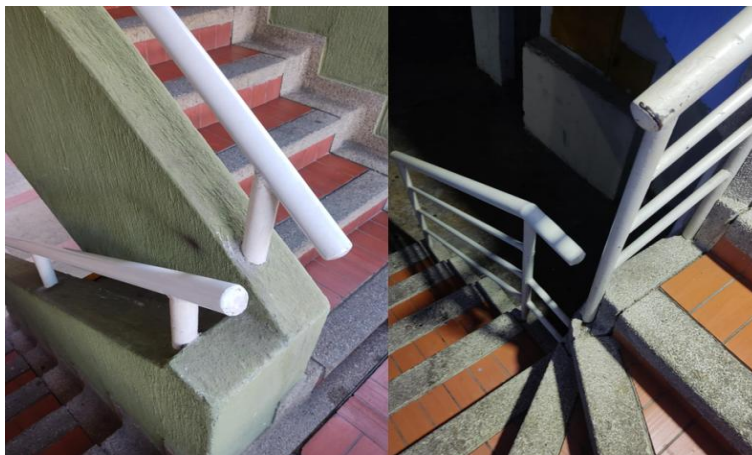
Figura 25*Discontinuidad de escalera*

Dirigiéndonos a los demás pisos, se encontraron irregularidades significativas en los barandales de las escaleras que conectan el sótano y los pisos superiores (del segundo al cuarto). Estos barandales presentan discontinuidades, lo que compromete gravemente la seguridad de las personas mayores y con movilidad reducida, quienes dependen del apoyo continuo durante su desplazamiento. La situación se torna especialmente crítica en escenarios de emergencia, donde una evacuación rápida es necesaria.

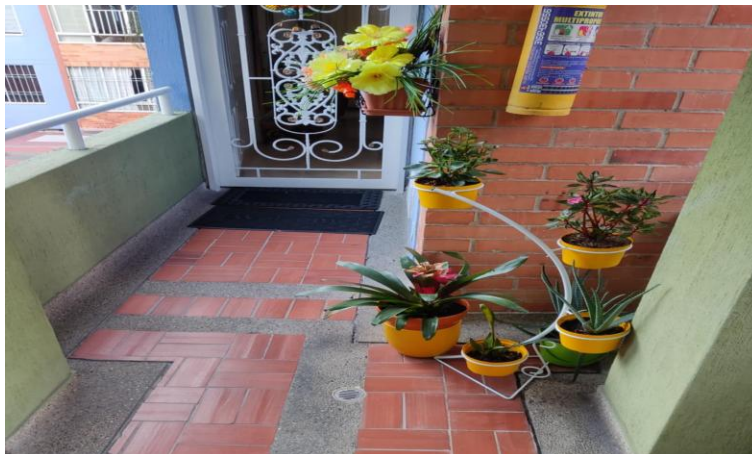
Figura 26

Tanto en el primer piso como en los pisos superiores, se identificaron una gran cantidad de vías obstaculizadas por los materos los y otros objetos propiedad de los residentes del conjunto, siendo esto perjudicial en una evacuación de emergencia.

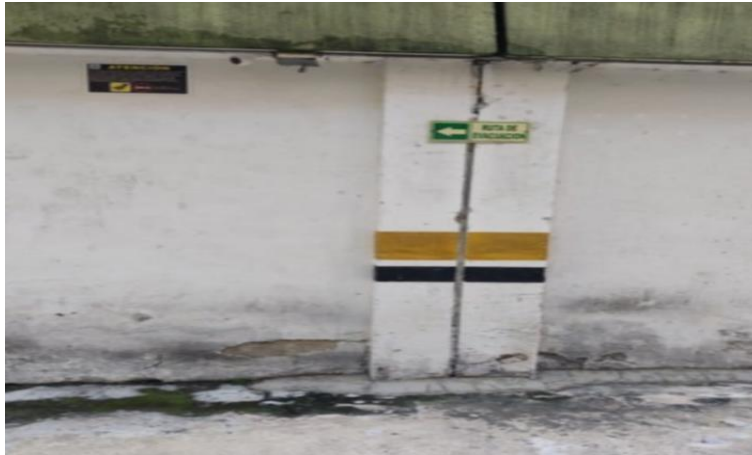
Figura 27

En la ruta del parqueadero, se presentan un grave deterioro debido a la erosión y humedad acumulada. Las paredes están deterioradas, lo que genera fisuras y grietas visibles que comprometen la estabilidad estructural de la zona. Este deterioro aumenta el riesgo de que fragmentos de material se desprendan, representando un peligro de lesiones graves por caída de escombros, especialmente en áreas de tránsito frecuente.

La acumulación de humedad también está favoreciendo la proliferación de moho y hongos, lo que afecta la calidad del aire y pone en riesgo la buena salud de los residentes y trabajadores, especialmente aquellos con problemas respiratorios o alergias. Además, la ausencia de mantenimiento preventivo y la ausencia de señalización adecuada alertando sobre el riesgo de caída de escombros o el peligro de la humedad en el ambiente, agravan la situación.

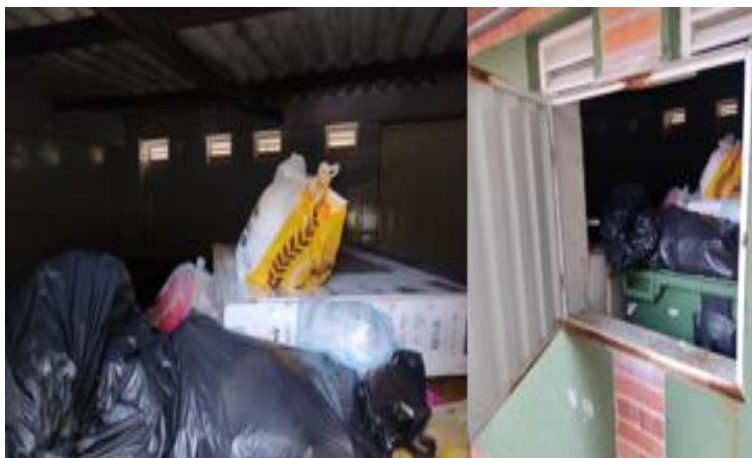
Figura 28

Finalmente, como ultima observación, durante la inspección del cuarto de residuos, se observó la ausencia de un sistema de protección contra incendios adecuado. En este lugar, destinado para el almacenamiento de residuos sólidos, no se evidencian detectores de humo ni sistemas de rociadores que puedan detectar un incendio de manera temprana o sofocarlo en sus primeras etapas. Por otro lado, no se observan extintores de incendios en áreas estratégicas alrededor del cuarto de residuos, lo que representa un grave riesgo en caso de que se produzca un incendio debido a la acumulación de materiales inflamables o por acción de alguna chispa o calor excesivo.

Para mitigar estos peligros, se propone un programa integral que contemple: la instalación de detectores de humo, señalización clara y adecuada de rutas de evacuación y zonas peligrosas, la colocación de barreras de protección en ductos de ventilación, y un programa de capacitación para los residentes sobre protocolos de emergencia. Además, es fundamental llevar a cabo un mantenimiento preventivo y correctivo en las áreas afectadas por humedad, especialmente en las paredes y escaleras, con el fin de evitar daños estructurales que agraven los riesgos de seguridad. Este mantenimiento debe incluir la identificación de las fuentes de humedad, el sellado de grietas y la aplicación de tratamientos para prevenir la aparición de moho. Estas medidas deberán ser implementadas de manera inmediata y supervisadas periódicamente para garantizar su efectividad y adecuación a las necesidades del conjunto.
