INDICE DE VULNERABILIDAD SÍSMICA DE LA DIRECCIÓN TERRITORIAL CASANARE DEL
INVIAS

Análisis del Estado de Vulnerabilidad Sísmica en la Sede de la Dirección Territorial
Casanare del Instituto Nacional de Vías (INVIAS) para la Gestión de Riesgos y Planificación.

Trabajo de Grado presentado como requisito para optar al título de Especialista en
Gerencia de Proyectos

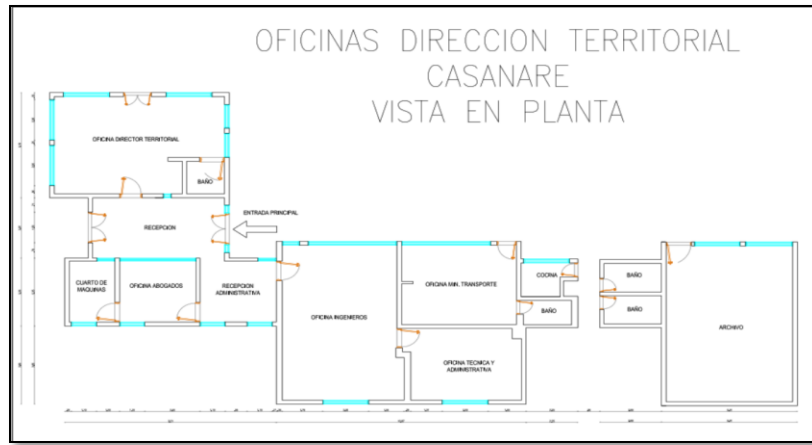
Figura 1

Población y muestra del proyecto de investigación

Nota. Vista en planta de la sede de la Dirección Territorial Casanare del Instituto Nacional de Vías, Fuente: Propia.

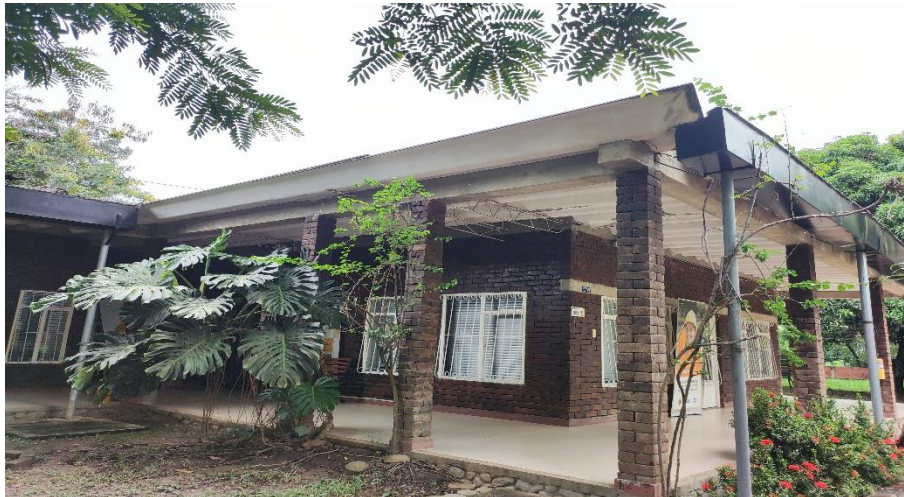
Figura 6

De acuerdo con lo anterior, se establece que en cuanto al parámetro de “Organización del sistema resistente”, la estructura se encuentra ubicada en el parámetro **C. Deficiencia respecto al punto B, pero presenta buena ligazón entre sus paredes ortogonales resistentes.**

Organización del sistema resistente

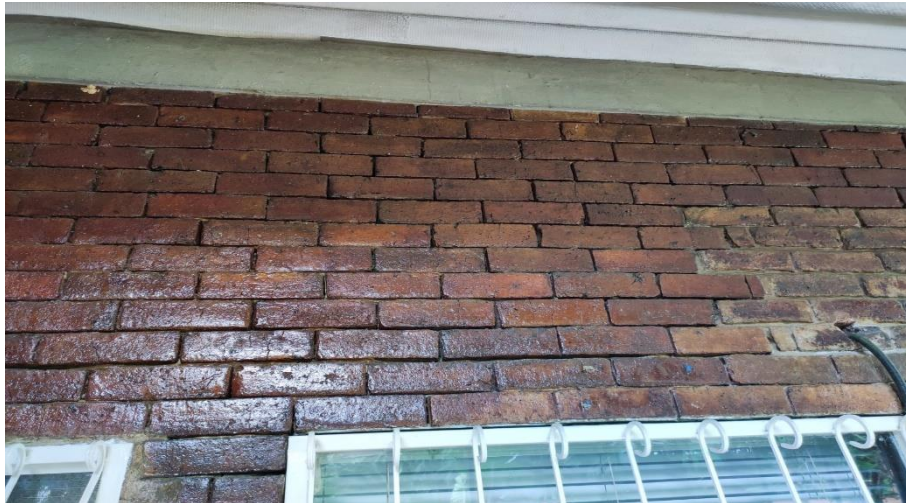
Figura 7

Calidad del sistema resistente

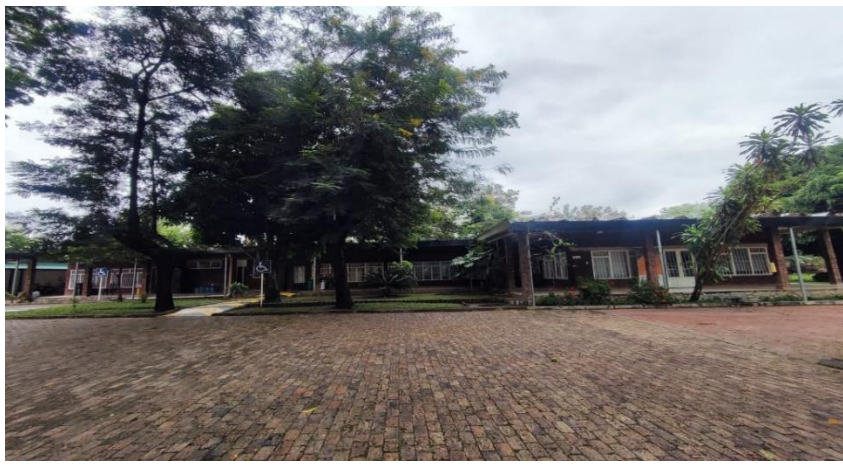
Figura 8

Posición del edificio y de la cimentación

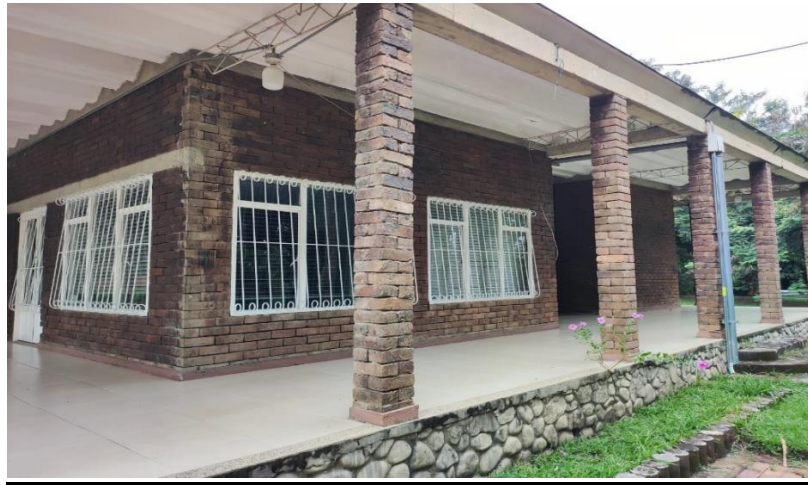
Figura 9

Diagramas horizontales

La instalación de un diafragma rígido es crucial para evitar la deformación en planta de la estructura, lo cual es una de las principales causas de daños en edificaciones de mampostería en zonas sísmicas.

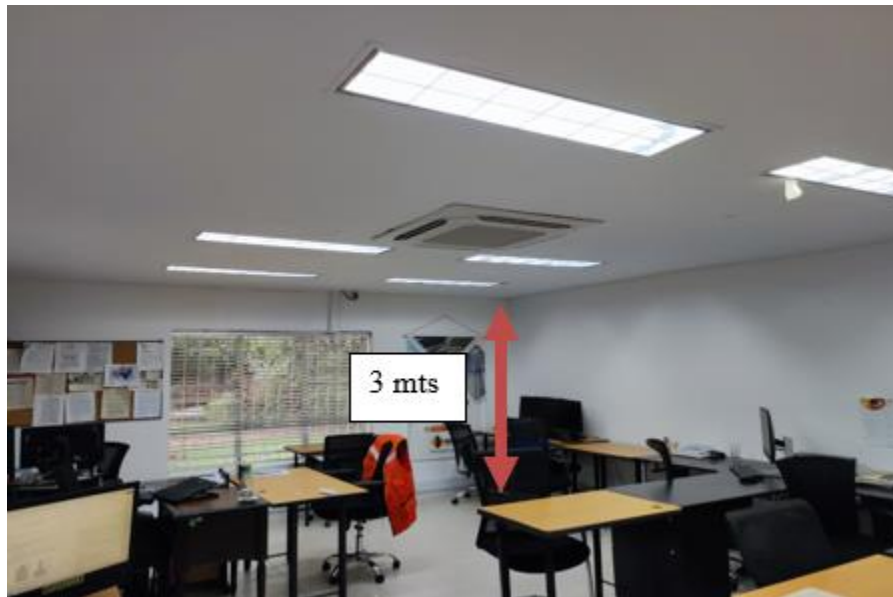
Figura 10

Configuración en elevación

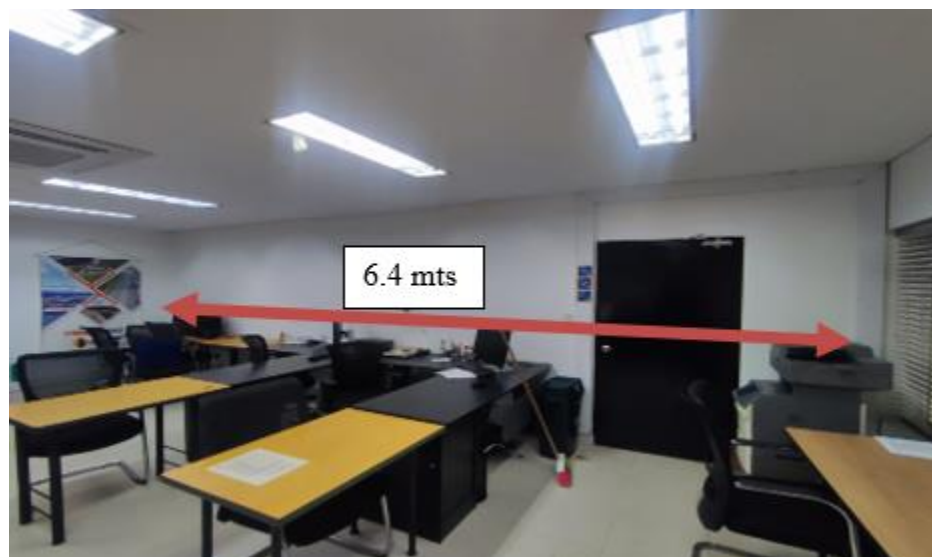
Figura 11

Separación máxima entre muro - longitud

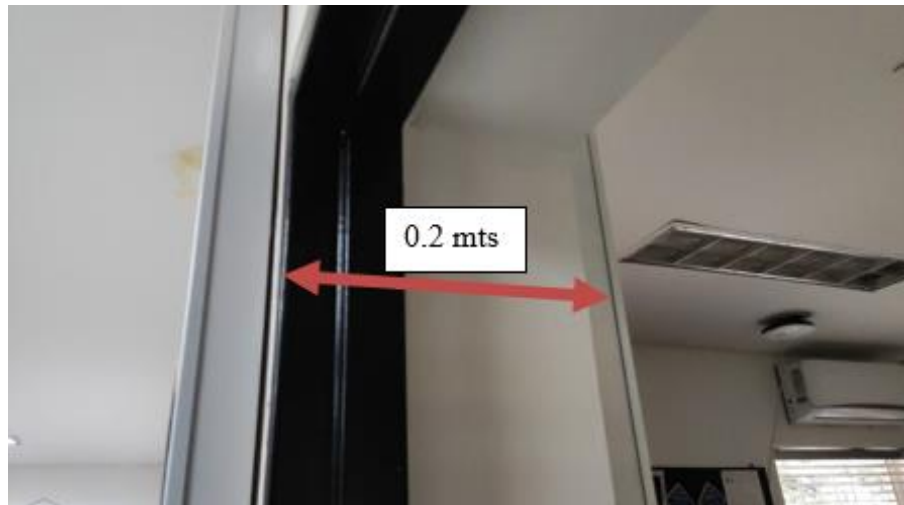
Figura 12

Separación máxima entre muros - grosor

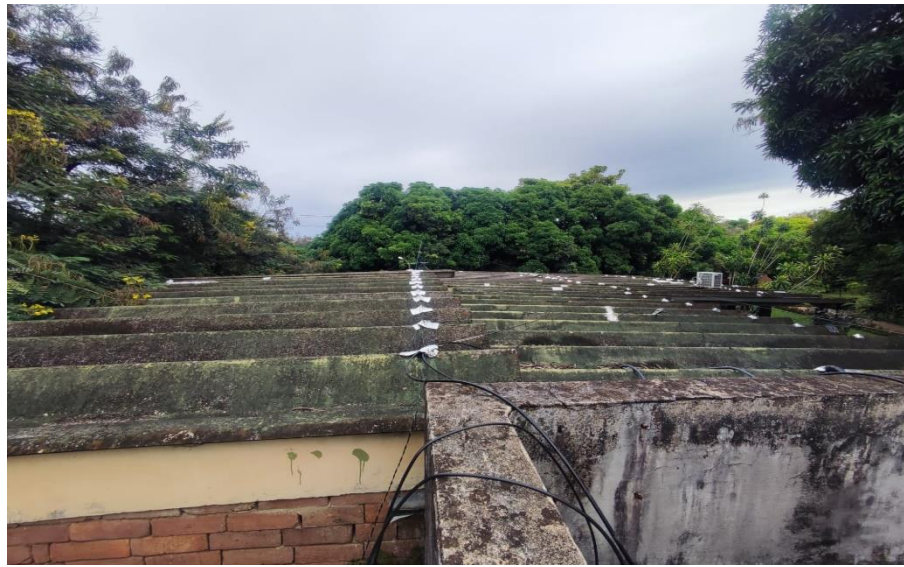
Figura 13

La edificación cuenta con cubierta en teja de Eternit antigua, la cual por su antigüedad es inestable incluso presentando agrietamiento y ahuecamiento, esta se encuentra soportada sobre una viga soporte que a su vez se encuentra soportada por los muros de carga, de tal modo que la opción que más se ajusta para este parámetro es la **C. Presencia de cubierta inestable, pero con viga de soporte.**

Tipos de Cubierta

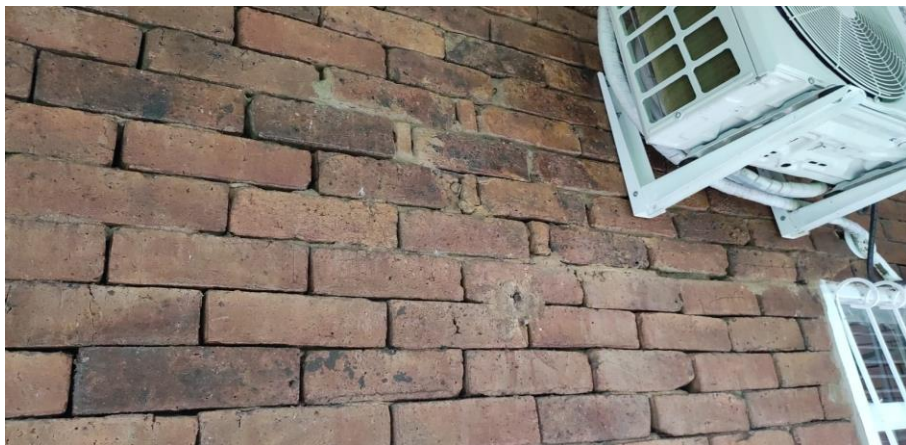
Figura 14

Dentro del análisis de este parámetro se debe tener en cuenta que si bien el Instituto Nacional de Vías anualmente le realiza mantenimiento a la edificación, las condiciones de antigüedad pueden generar ciertos estados de riesgo sobre la estructura, de forma general no se observan agrietamientos en las vigas ni en los muros, no obstante, en la sala técnica si se observa una fisura de alrededor de 1 mm, la cual se puede haber presentado debido a algún movimiento sísmico, debido a lo anterior, se determina que la mejor opción para categorizar este parámetro es la opción **D. Muros que presentan un grave deterioro en las características físicas de los materiales de construcción o con agrietamiento superior a 3mm.**

Estado de Conservacion

Se recomienda establecer un programa regular de mantenimiento preventivo para evaluar continuamente el estado de conservación de la edificación, con especial atención a los muros, techos y cimentación. Este mantenimiento preventivo busca asegurar la identificación temprana y reparación oportuna de cualquier daño, alineándose con las normativas aplicables, especialmente en zonas de alta amenaza sísmica,

Acciones Correctivas: Reparar inmediatamente fisuras menores con mortero o sellador. Para daños estructurales significativos, reforzar el área afectada de acuerdo con recomendaciones técnicas y normativas.
