**ESTUDIO DE SUELOS Y GEOTECNICO DE LA INSTITUTO
EDUCATIVO POLICARPA SALAVARRIETA UBICADO EN EL
MUNICIPIO DE GIRARDOT-CUNDINAMARCA.**

GIRARDOT - CUNDINAMARCA

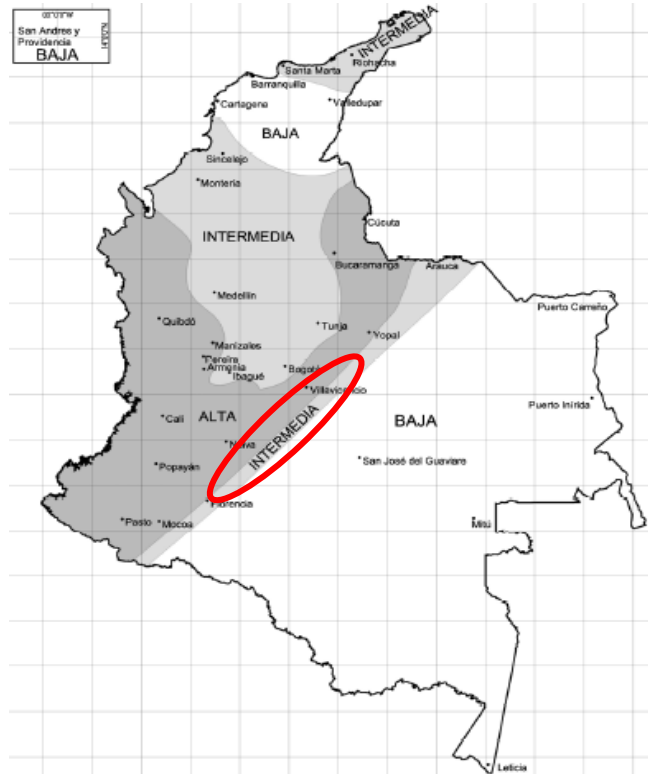
Imagen 4. Clasificación zona de amenaza sísmica

Según el literal A.2.3.3 especifica que la zona de Amenaza Sísmica Intermedia es el conjunto de los lugares en donde A_g o A_v ambos, son 0,20 y 0,20 (NSR10. Pág. A-164).

Clasificación zona de amenaza sísmica. Fuente NSR10. 2021

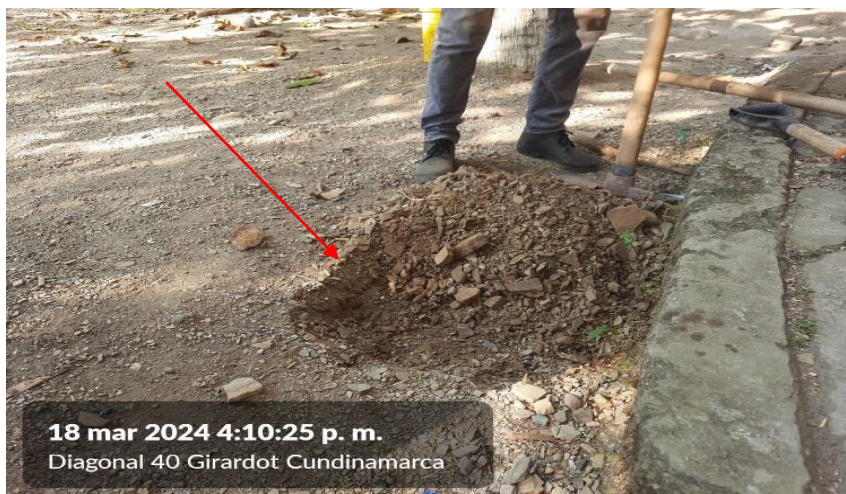
Imagen 5. Exploración

- **Profundidad:** el día dieciocho (18) de marzo del 2024, se ejecutó una exploracion a una profundidad que a partir de los 1,00 metros evidencia mayor resistencia a la penetración.

Nota. Estudio de Suelos-Apique. Autores Karen Julieth Vera Herrera y María Fernanda Martín Velandia (2024)

- **Nivel Freático:** no se encontró nivel freático.
- **capa orgánica:** se encontró con un espesor aproximado de 20 centímetros en la exploración.
- **Características del suelo:** Para conocer las características del suelo se realizan ensayos de laboratorio que a continuación se relación:
