Diseñar estrategias para reducir los accidentes generados por los peligros locativos en la cocina  
del club los Búhos.

CORPORACIÓN UNIVERSITARIA MINUTO DE DIOS

GERENCIA EN RIESGOS LABORALES, SEGURIDAD Y SALUD EN EL TRABAJO

BOGOTÁ, D.C., SEPTIEMBRE DE 2018

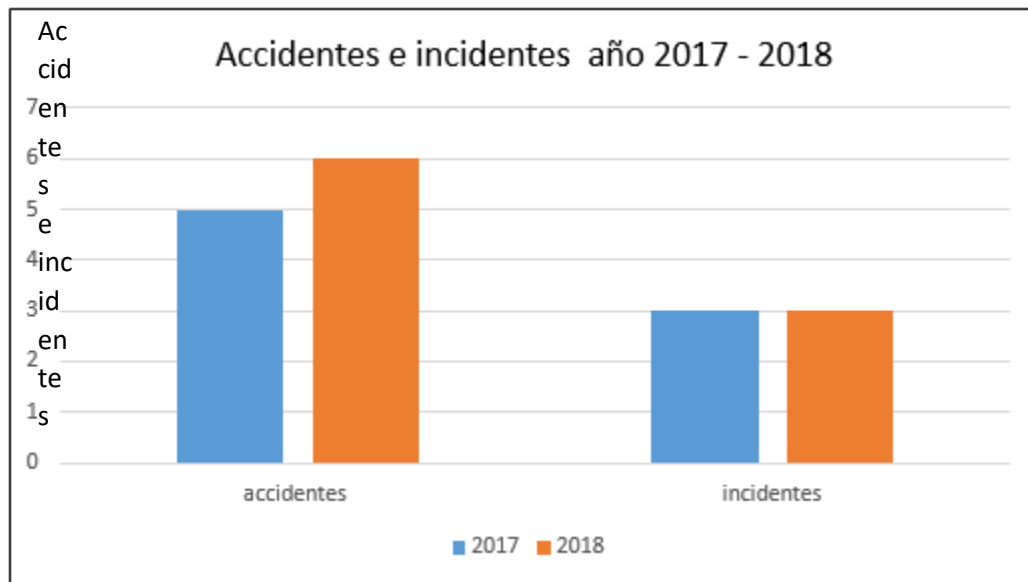
Figura 3. *Accidentes e incidentes laborales 2017-2018*

Según la estadística arroja que durante el año 2017 se presentaron cinco accidentes y tres incidentes, en el transcurso del año 2018 se accidentaron seis personas y reportaron tres incidentes.

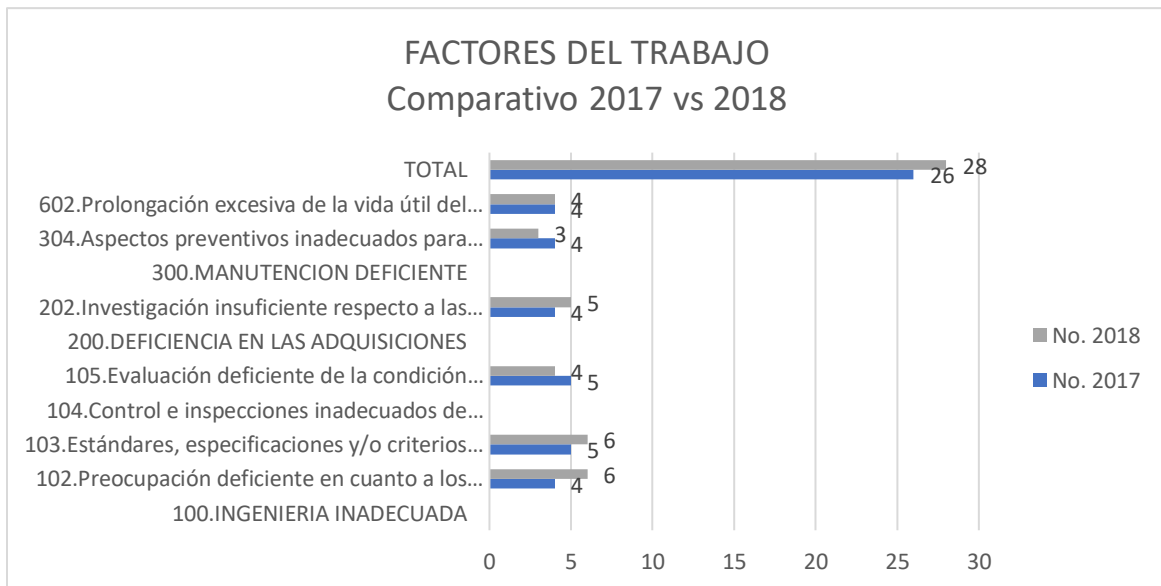
Figura 7. Factores del Trabajo

**Análisis:** los factores del trabajo son todas aquellas condiciones propias del diseño, construcción o mantenimiento de los sistemas y procesos, así como de la tecnología utilizada para realizar el trabajo, que permite la aparición de las condiciones ambientales peligrosas (causas inmediatas), en base a la gráfica los factores del trabajo que más incidieron en la ocurrencia de accidentes laborales en el año 2017 y transcurrido de 2018 fueron el No 103.Estándares, especificaciones y/o criterios de diseño inadecuados y preocupación deficiente en cuanto a los factores humanos/ergonómicos .

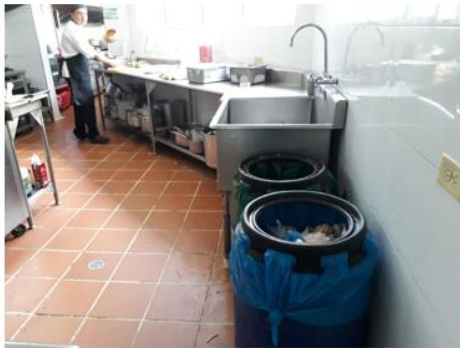
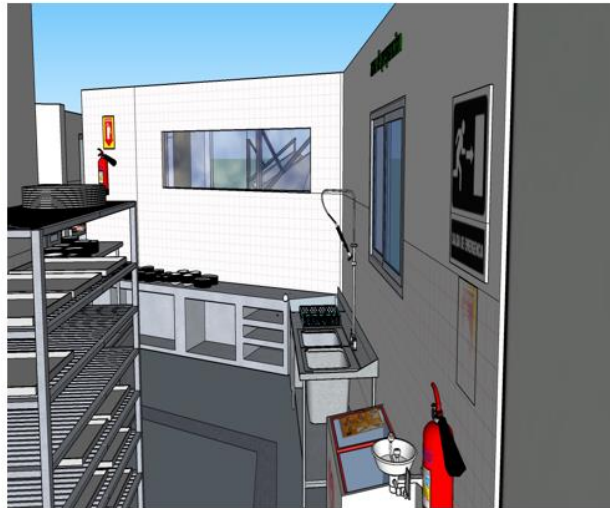
Figura 15. Propuesta en la zona de preparación de alimentos vista lateral

REUBICACION DE MOBILIARIOS DE COCINA  
 CAMBIO DE PISO  
 INSTALACION DE REJILLAS EN EL PISO  
 INSTALACION DE CAÑUELAS  
 INSTALACION DE PINTURA ANTIBACTERIAL  
 INSTALACION DE ENCHAPE SEGÚN NORMA

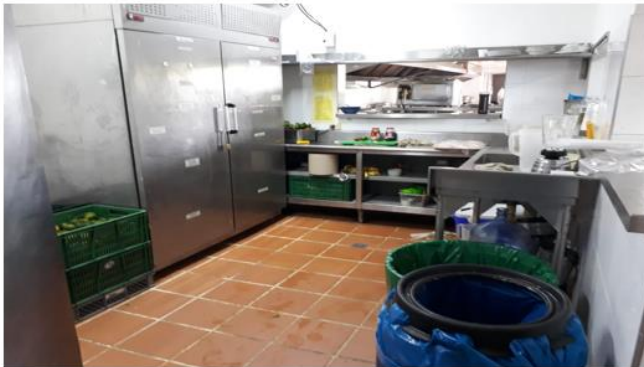
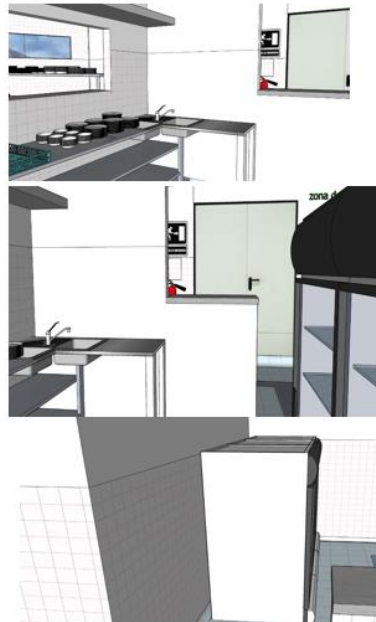
Figura 16. Propuesta en la zona de almacenamiento

REUBICACION DE MOBILIARIOS DE COCINA  
 CAMBIO DE PISO  
 INSTALACION DE REJILLAS EN EL PISO  
 INSTALACION DE CAÑUELAS  
 INSTALACION DE PINTURA ANTIBACTERIAL  
 INSTALACION DE ENCHAPE SEGÚN NORMA

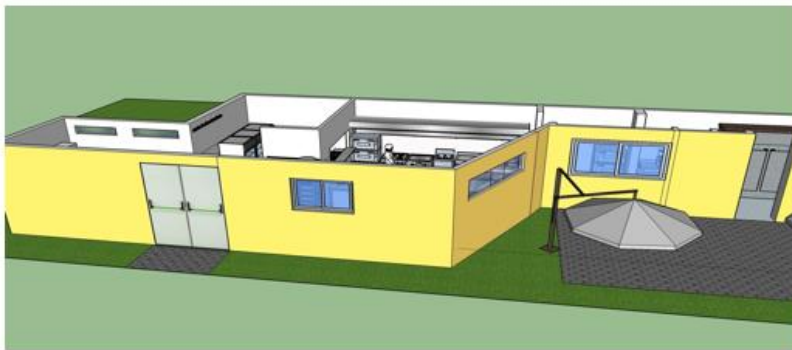
Figura 22. Propuesta vista frontal

VISTA FRONTAL
