DETERMINACION DEL INDICE DE ESTADO DE LA VIA SAN JAVIER – LA MESA
CUNDINAMARCA POR MEDIO DE EQUIPOS DE ULTIMA TEGNOLOGÍA

Programa Ingeniería Civil

Noviembre de 2019

Trabajo de Grado presentado como requisito para optar al título de Ingeniero Civil

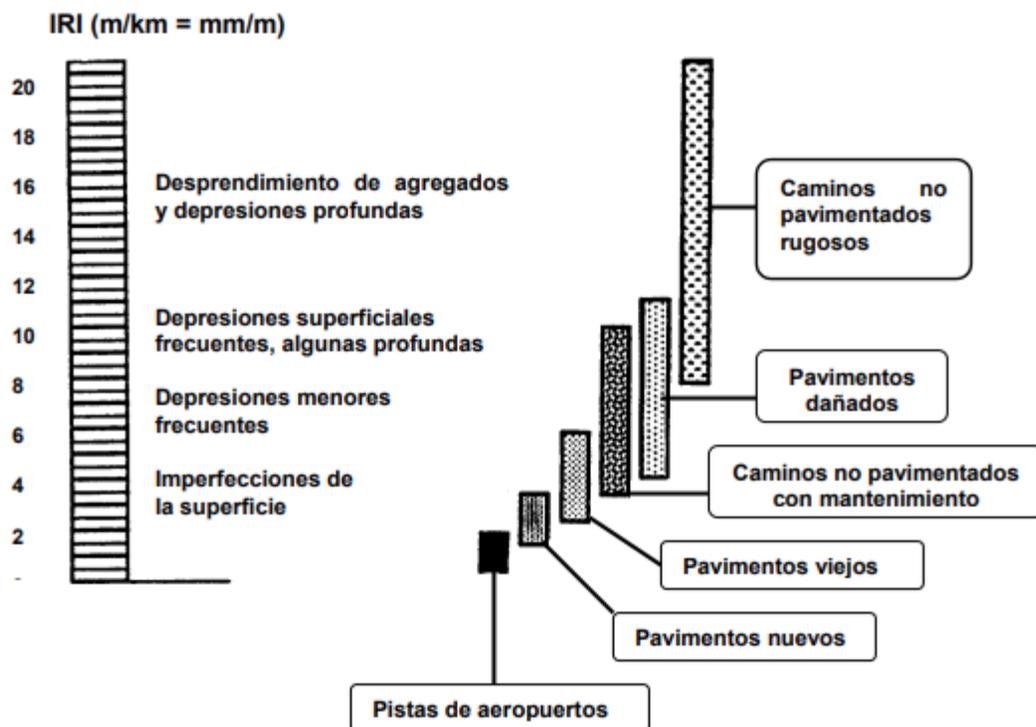
Fig. 3. Escala de valores del IRI y las características de los pavimentos.

El comportamiento típico de la condición superficial respecto al tiempo se puede representar en la Figura siguiente, en la que se observa que, a partir de un cierto nivel de rugosidad del camino, los factores que afectan al mismo son el tránsito, el medio ambiente, etc., que ocasionan la disminución de la calidad superficial. (Patiño, 1998)

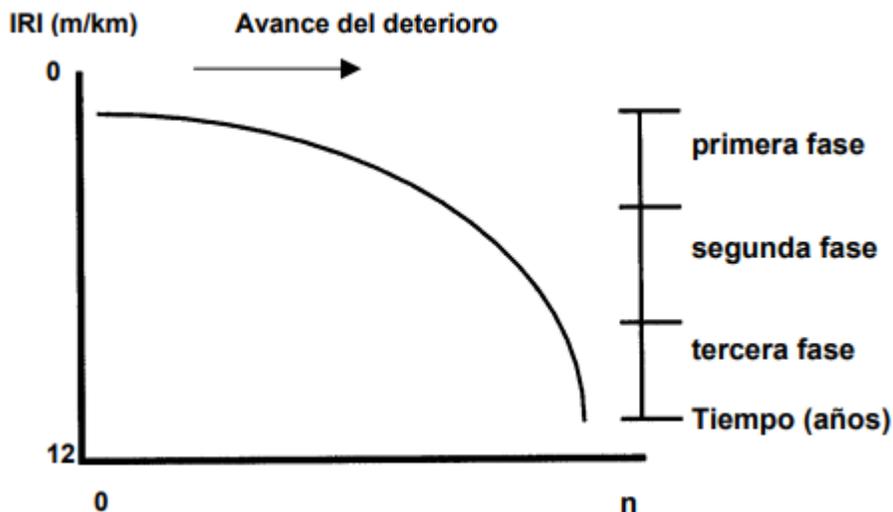
Fig. 4. Grafica típica del avance del deterioro de un camino respecto al tiempo.

Esta disminución no es lineal, como se observa en la siguiente figura, sino que se puede dividir en tres etapas, donde la primera tiene un deterioro poco significativo en los primeros años; la segunda presenta un deterioro más acusado que en la primera, y requiere comenzar a programar un mantenimiento para no dejar avanzar el deterioro, la tercera significa una etapa de deterioro acelerado, ya que en pocos años el nivel de servicio cae de forma importante, con lo que va a llegar a un costo significativa de mantenimiento del camino y, como límite, puede ser necesaria una reconstrucción total del mismo. (Patiño, 1998)

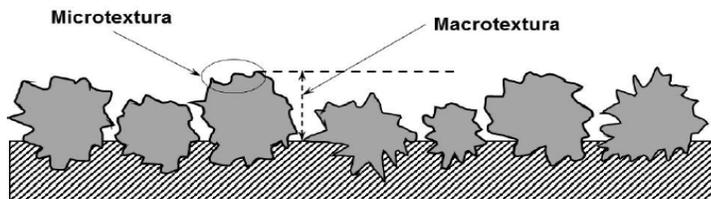
Fig. 5. Diferencia entre la Microtextura y la Macrotextura

Macrotextura facilita el desalojo del agua lluvia a través de los huecos existentes en la superficie, con lo que se evita el fenómeno del hidropelaje y el salpicado y rociado de agua. En la siguiente figura se ilustra la diferencia entre estos dos tipos de textura.

Además de su importancia para proveer unas condiciones adecuadas de fricción en condiciones húmedas, la Macrotextura tienen efectos positivos sobre la fricción en condiciones secas, aunque puede tener cierta influencia negativa sobre la resistencia a la rodadura, el desgaste de los neumáticos, el ruido en el interior del vehículo y el ruido debido a la iteración neumático pavimento. (Estados Unidos Mexicano, 2019)

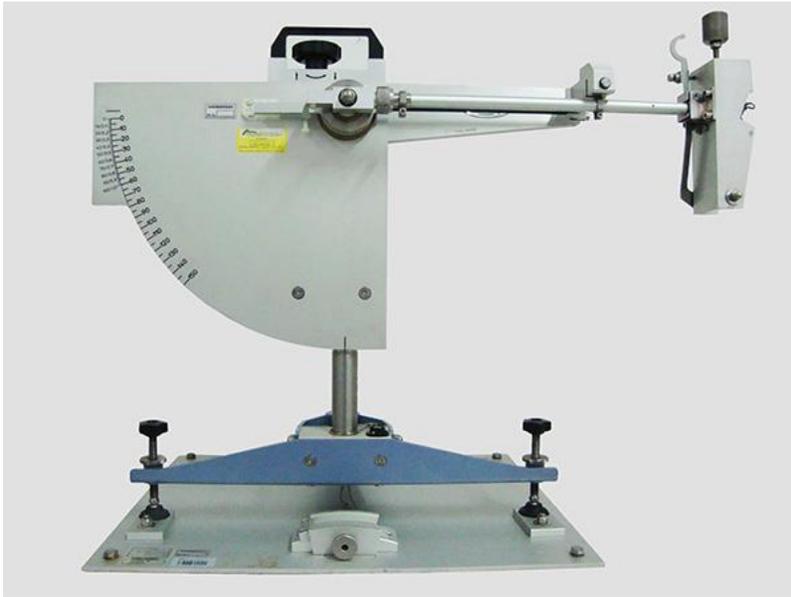
Fig. 6. Péndulo Británico

El péndulo se libera desde una posición horizontal de modo que golpee la superficie de la probeta con una velocidad constante. La distancia recorrida por la cabeza después de golpear la probeta se determina por la fricción de la superficie de la misma. De esta forma puede obtenerse una de su resistencia al deslizamiento. (Concresestados S.A.S, 2019)

El costo en el mercado internacional de este tipo de péndulo oscila entre los 500 a 1500 dólares dependiendo de la calidad y la marca fabricante.

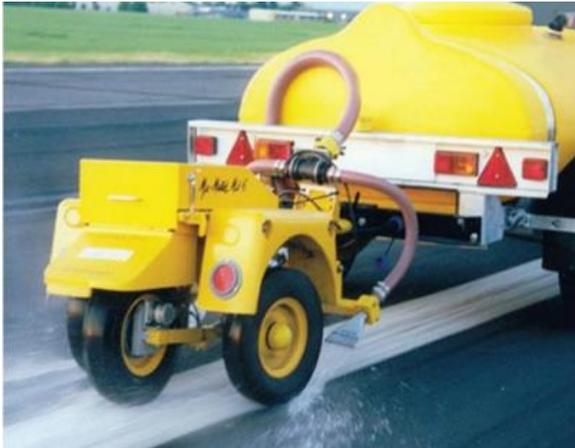
Fig. 7. Equipo Mu Meter

Equipo de alto rendimiento con automatización en el registro de coeficiente de fricción o resistencia al deslizamiento. En este caso el equipo de medición desliza una rueda sobre el pavimento, pero con una inclinación respecto a la dirección de circulación, lo cual genera una fuerza de reacción transversal. Esto representa mejor la situación de derrape de un vehículo en zonas de curvas o en alguna reacción de frenado por parte de los usuarios en la vía. (Gipsas, 2019)

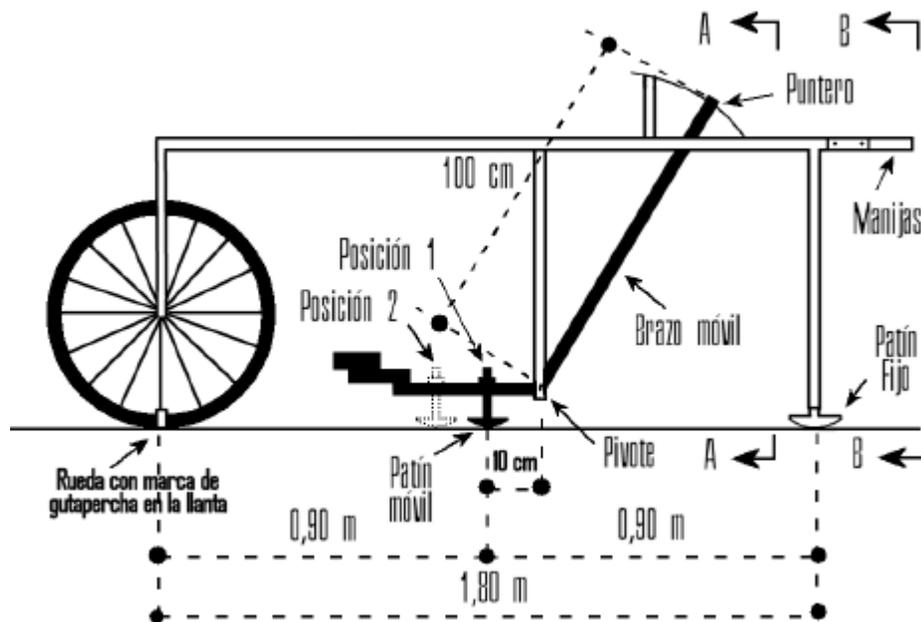
Fig. 8, Diagrama del perfilómetro estático MERLIN

El patín se encuentra adosado a un brazo pivotado de tal forma que en el otro extremo se amplifica el desplazamiento 10 veces, de manera tal que pueda ser leído en una escala colocada sobre un cuadrante. Dicha escala está constituida, como indica la TRRL, por 50 graduaciones separadas en 5 mm. Así entonces, este arreglo puede resolver hasta 0,5 mm de desviación del terreno con un rango dinámico de 25 mm de amplitud y que contiene a la desviación cero.

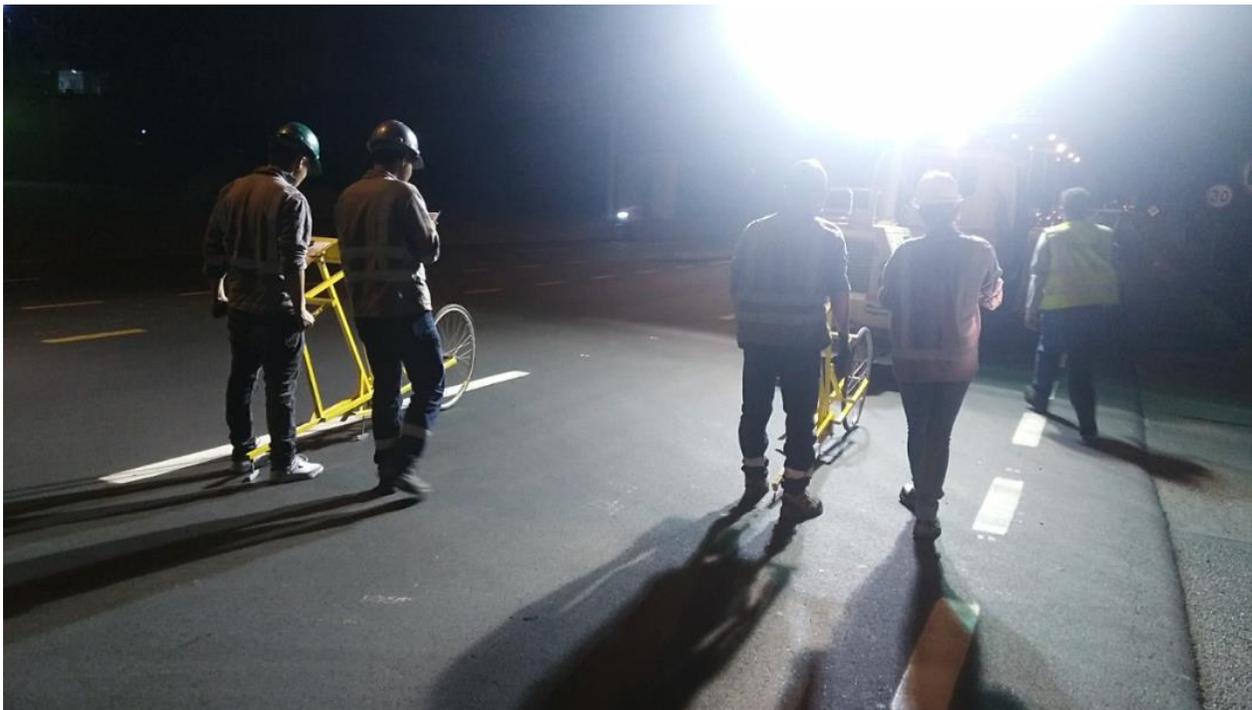
Fig. 10. Auscultación con Rugosímetro Merlín, vía Girardot – Mosquera, Octubre 2019

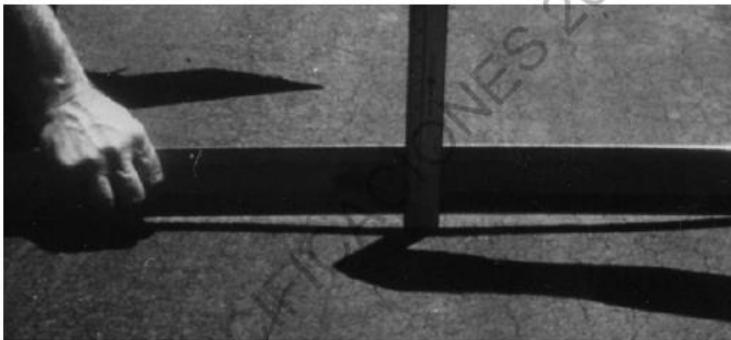
Fig. 11. Regla como elemento para medir la profundidad del ahuellamiento

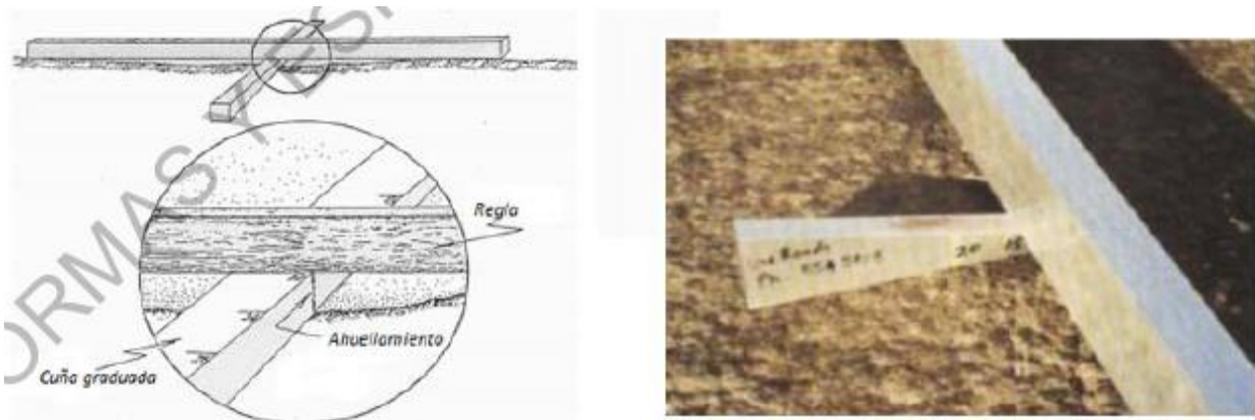
Fig. 12. Cuña graduada como elemento para medir la profundidad del ahuellamiento

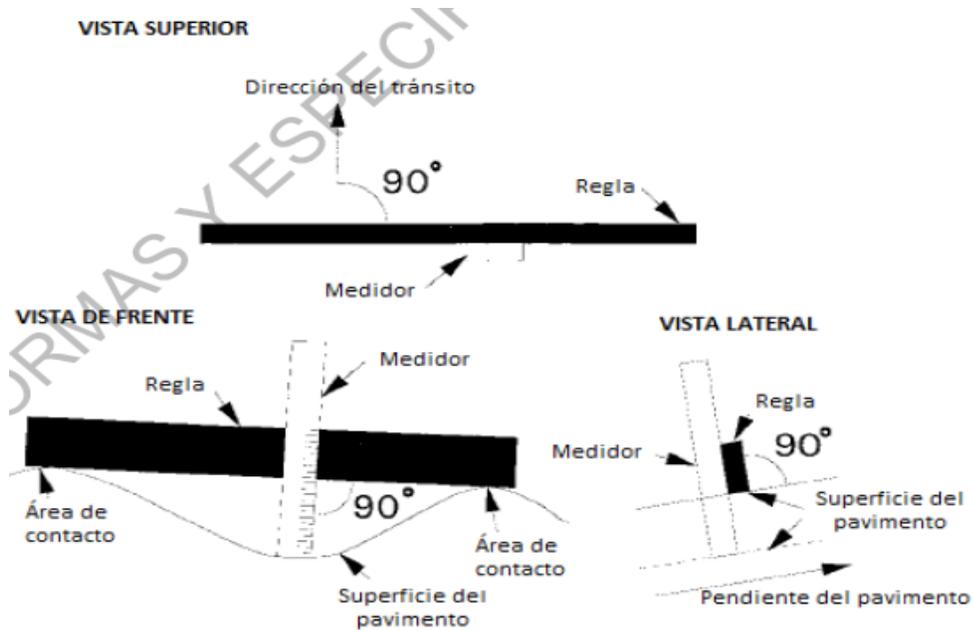
Fig. 13. Medida de la profundidad de una huella empleando una regla.

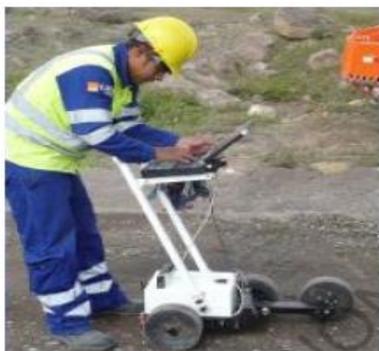
Fig. 16. Perfilómetro portátil

Uso de un perfilómetro portátil – Este es un instrumento operado manualmente, capaz de medir el perfil transversal de una pista mediante un sistema de inclinómetro - odómetro, extensómetro odómetro u otro mecanismo similar (Figura 6). Para los fines de recibo de obra se debe generar un registro de no menos de 10 puntos por carril, con base en el cual se determina el ahuellamiento máximo en el carril auscultado.

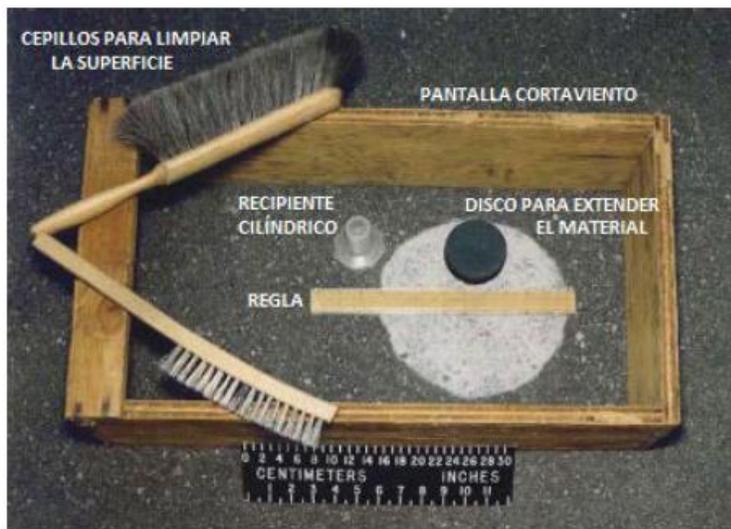
Fig. 17. Elementos para medir la profundidad de la Macrotextura superficial

El ensayo consiste en la extensión de un volumen conocido de material granular sobre la superficie de pavimento limpia y seca, midiendo el área cubierta y calculando posteriormente la profundidad media entre el fondo de los vacíos superficiales del pavimento y la parte superior de

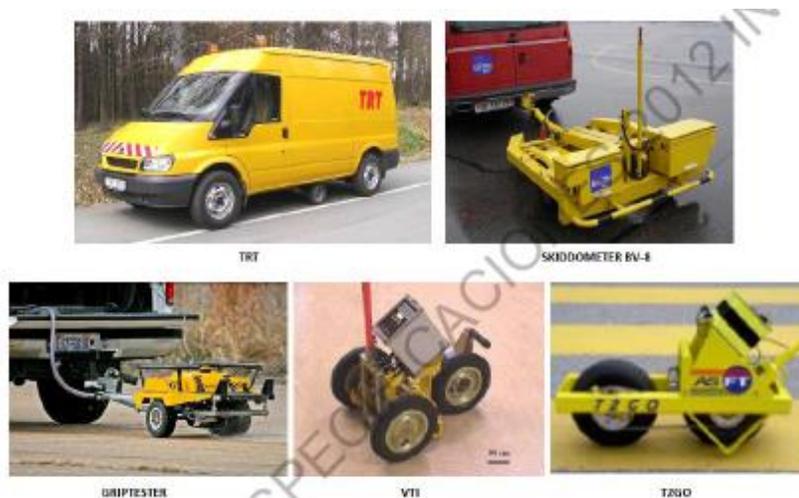
Fig. 18. Equipos de medida con rueda parcialmente bloqueada con grado de deslizamiento fijo,

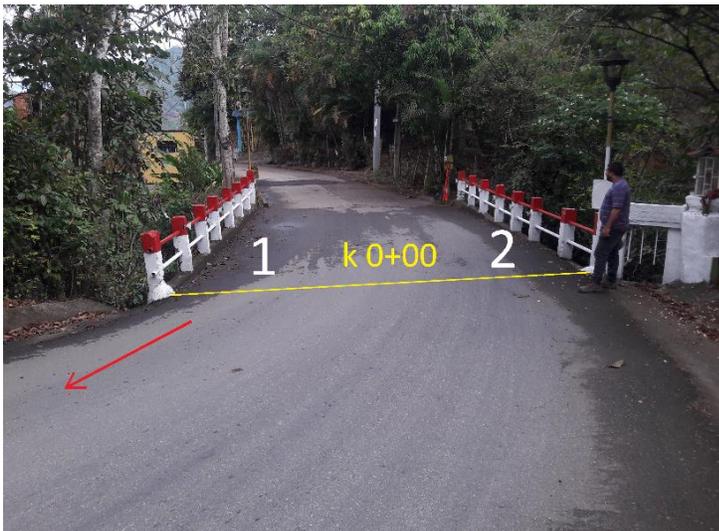
Fig. 20. Numeración de carriles según convención de norma inv. E-813-13

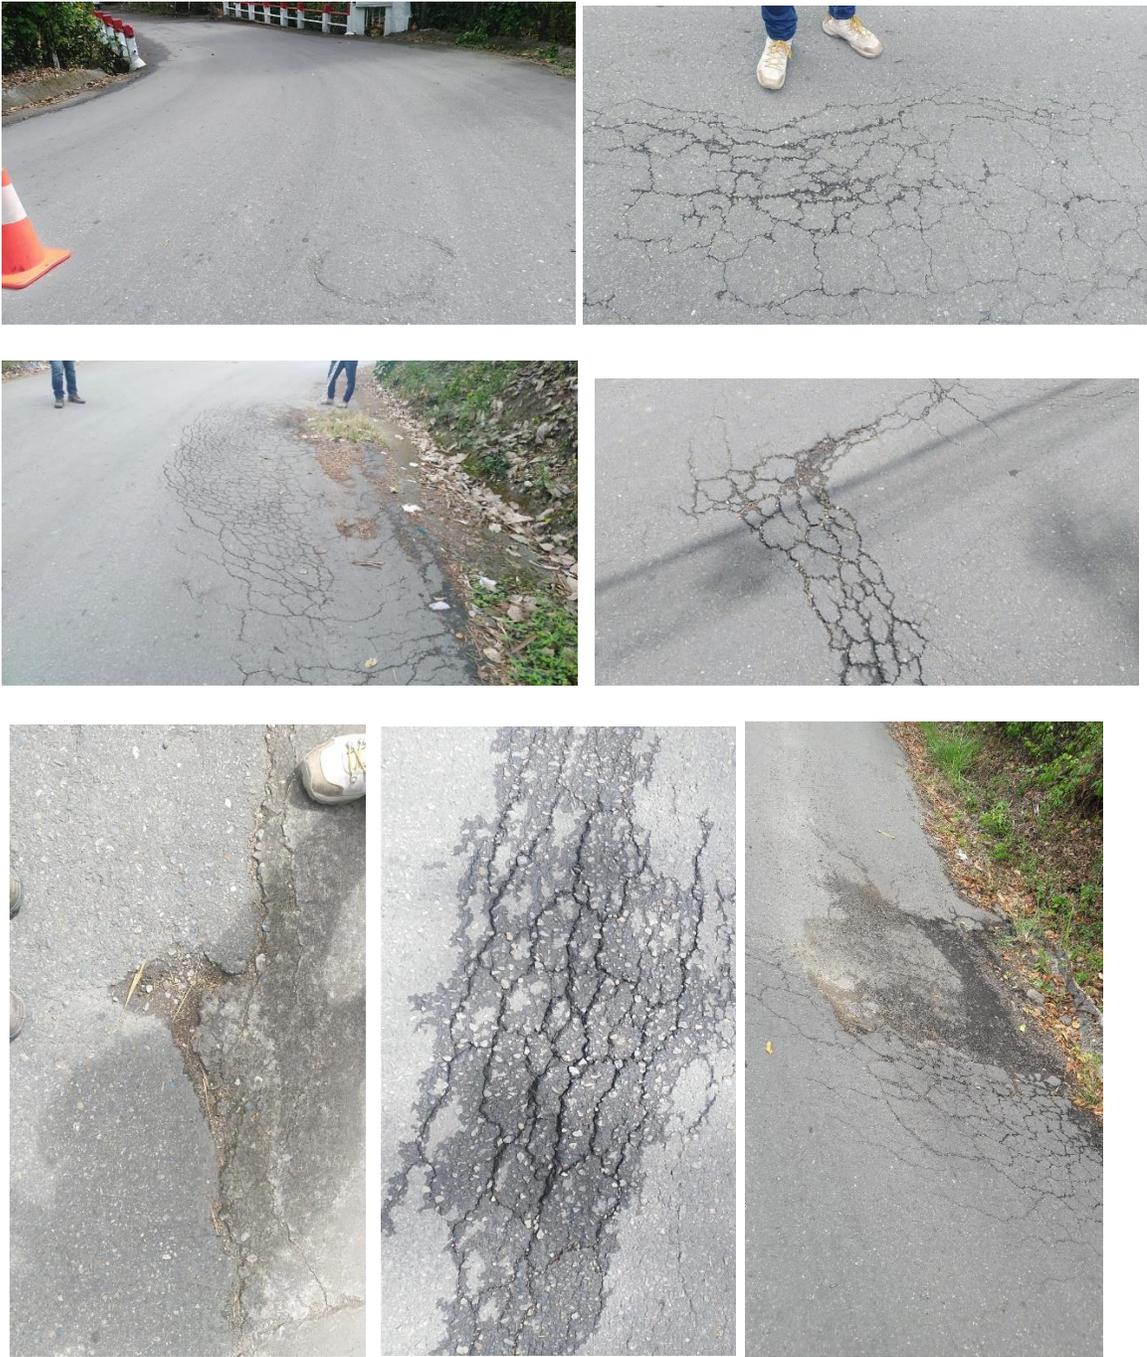
Fig. 23. Fallas más comunes encontradas en la inspección visual del pavimento asfáltico.

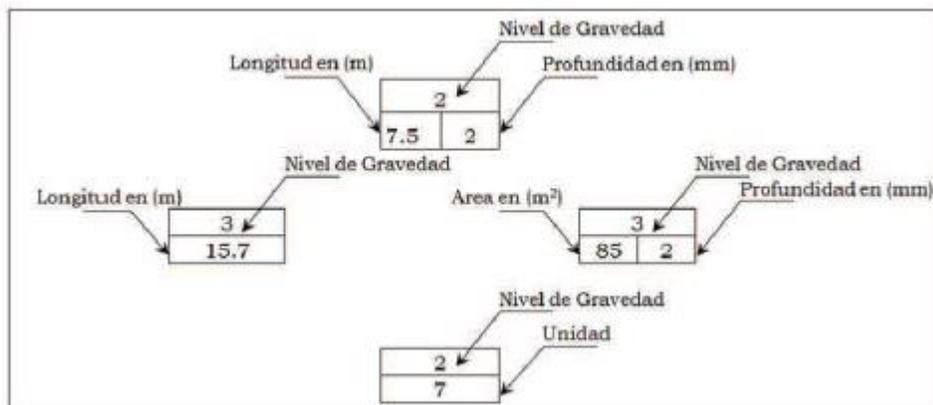
Fig. 29. Ejemplo de registro de deterioros

Parte 3 – Corresponde a la parte derecha del formato, donde se registra de forma gráfica en un tramo de 100 metros (sección), el esquema de los deterioros con las simbologías

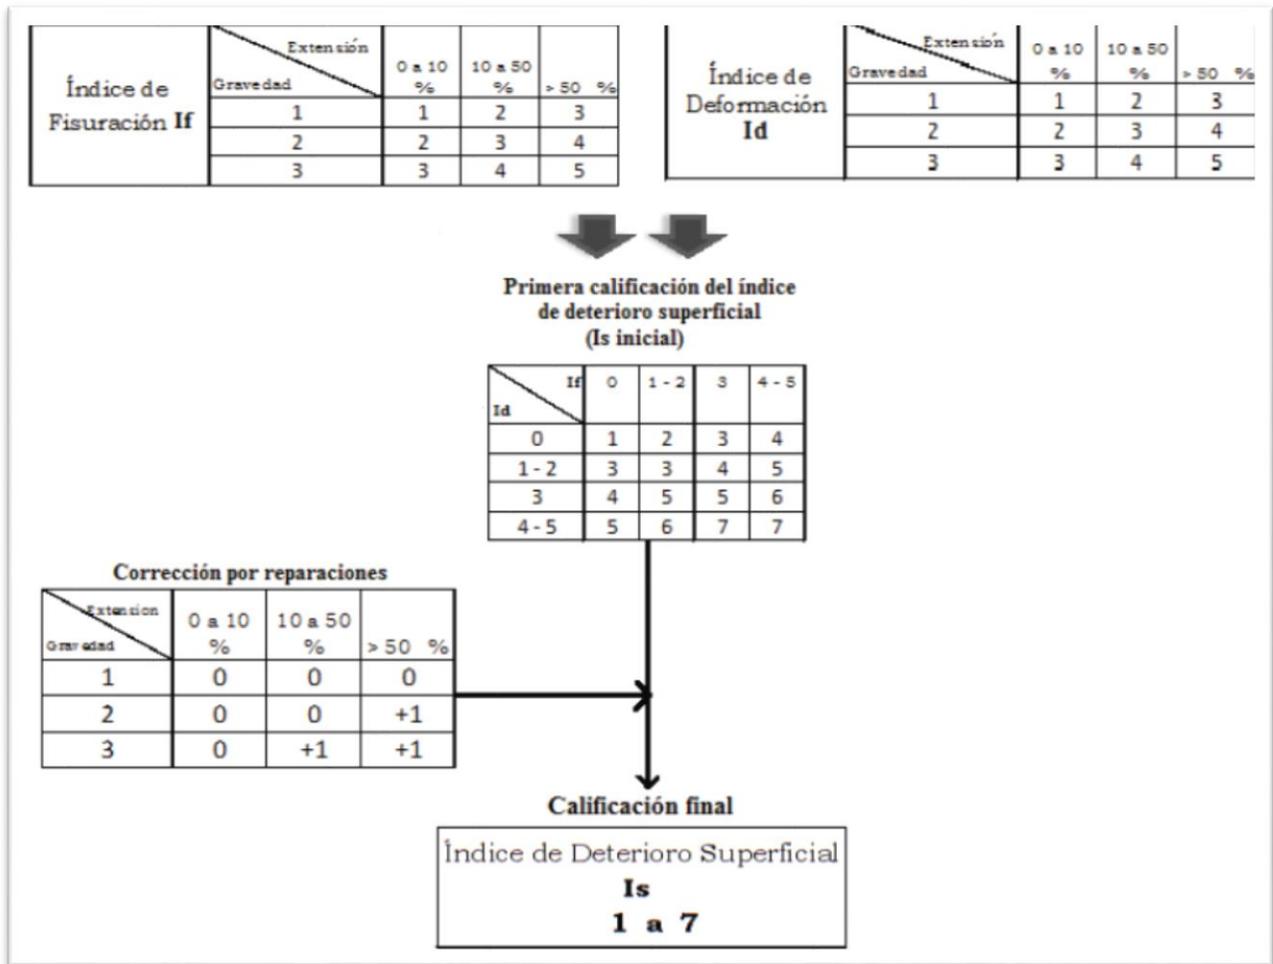
Fig. 30. Determinación del índice de deterioro superficial

Nota 1: Un valor de Is igual a 1 es indicativo de un pavimento en buena condición, mientras que un valor igual a 7 representa un pavimento fallado.

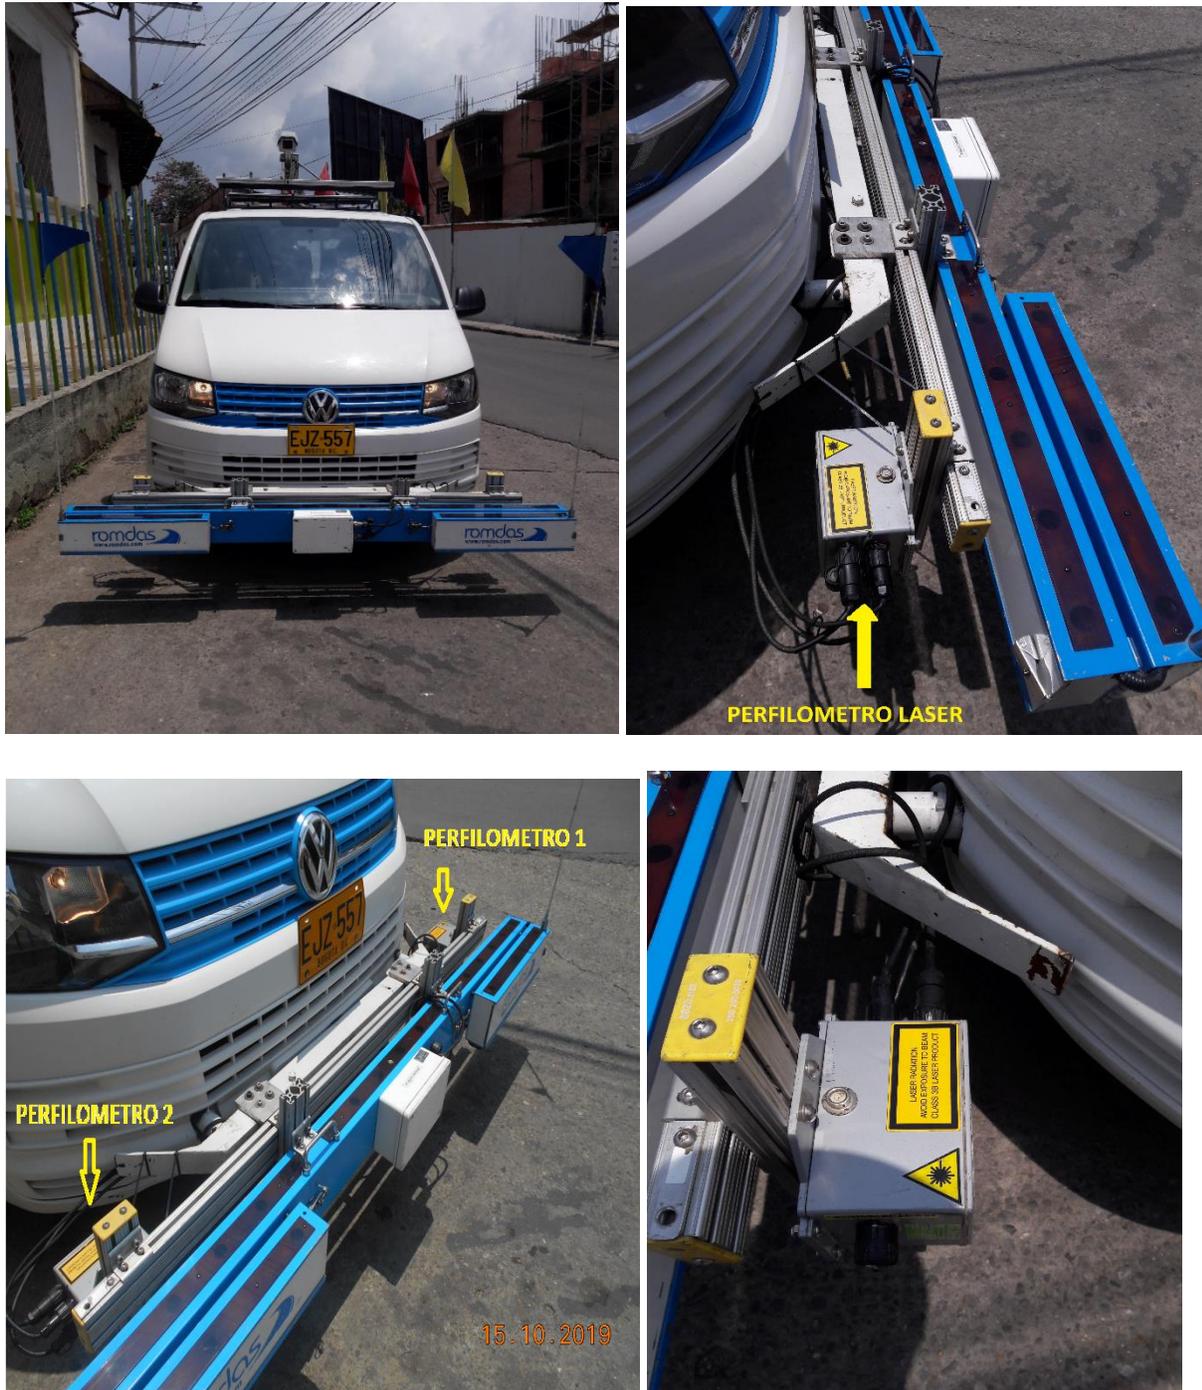
Fig. 35. Vehículo equipado con Perfilómetros láser utilizados en la auscultación

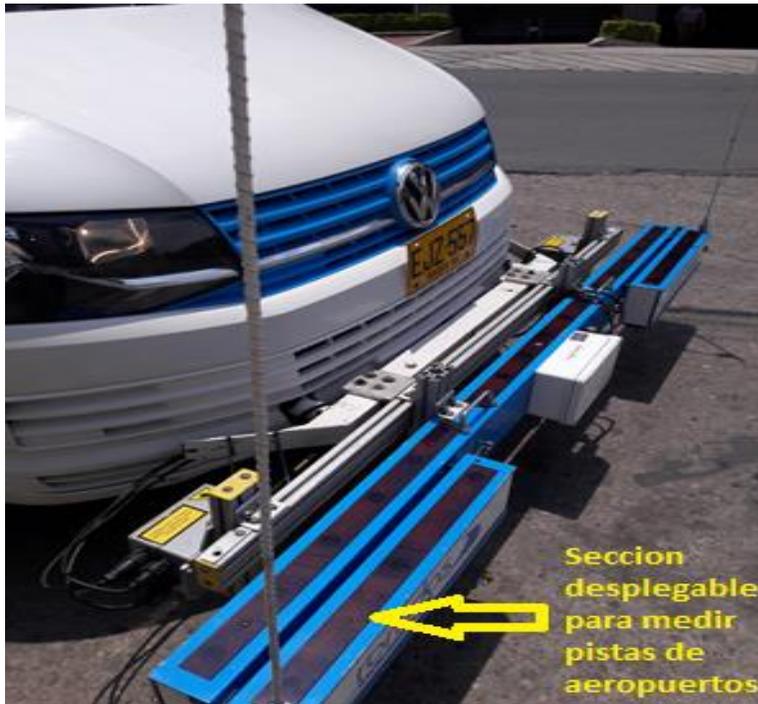
Fig. 41. Registrador de perfil transversal TPL (vista lateral)

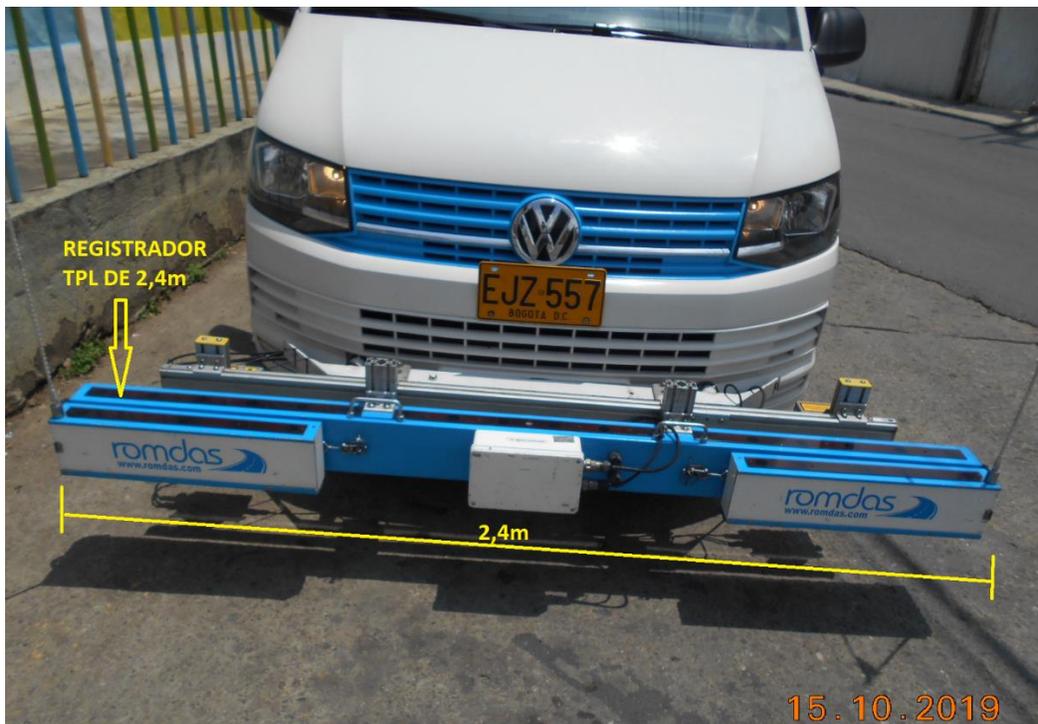
Fig. 42. Registrador de Perfil Transversal TPL (vista frontal)

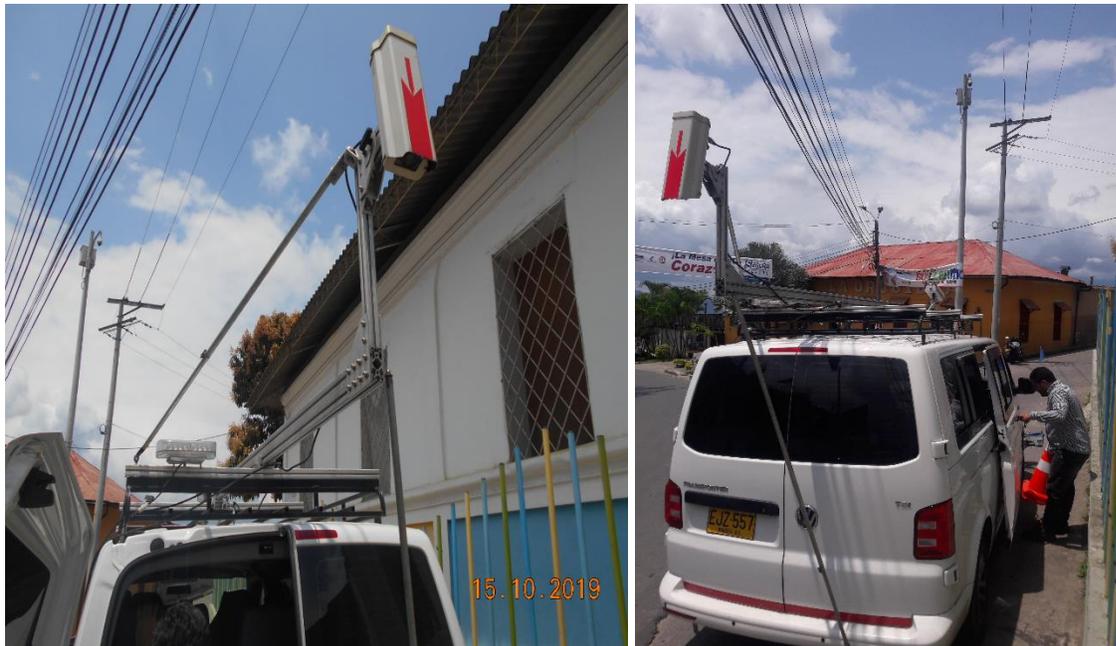
Fig. 43. Cámara trasera que apunta verticalmente al pavimento

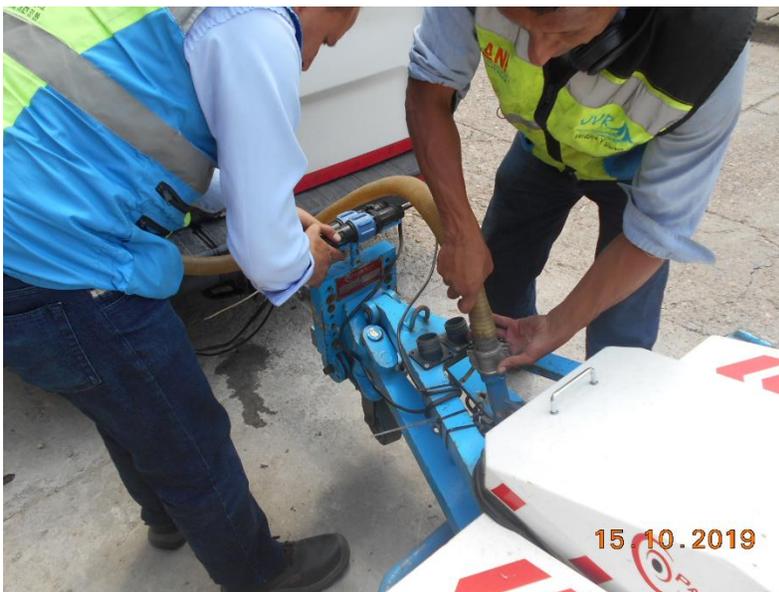
Fig. 50. Anclaje del equipo al vehículo y conexión de manguera de abastecimiento de agua

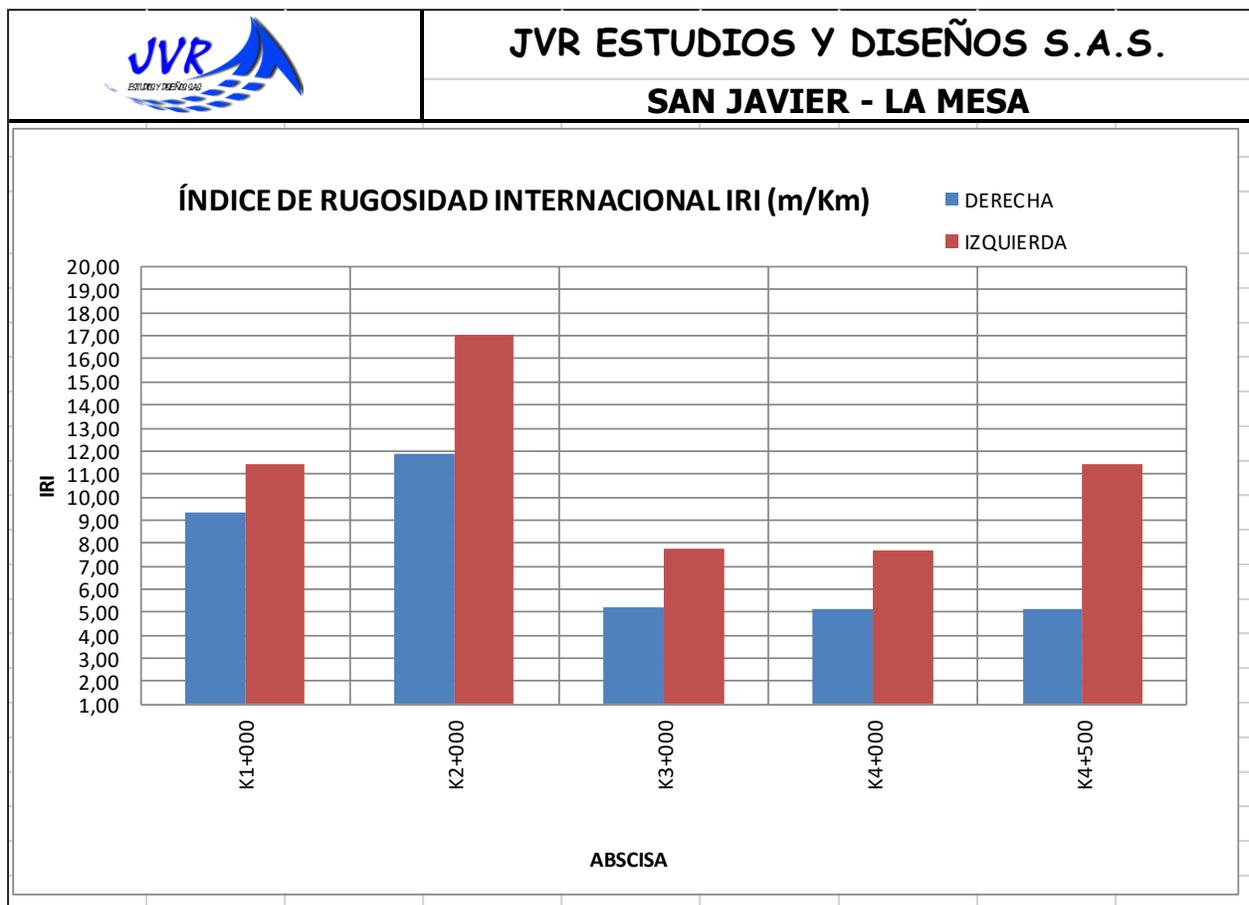
Gráfico 1. Índice de regularidad IRI por Kilómetro, arrojado por perfilómetro.

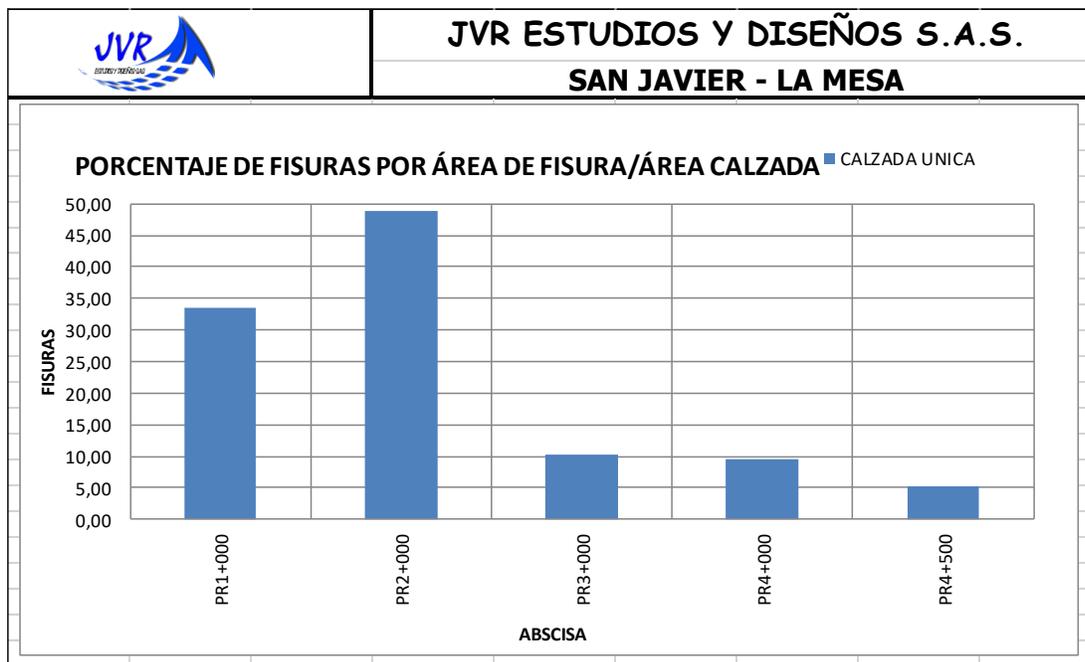
Gráfico 2. Porcentaje de fisuras resumido por Kilometro

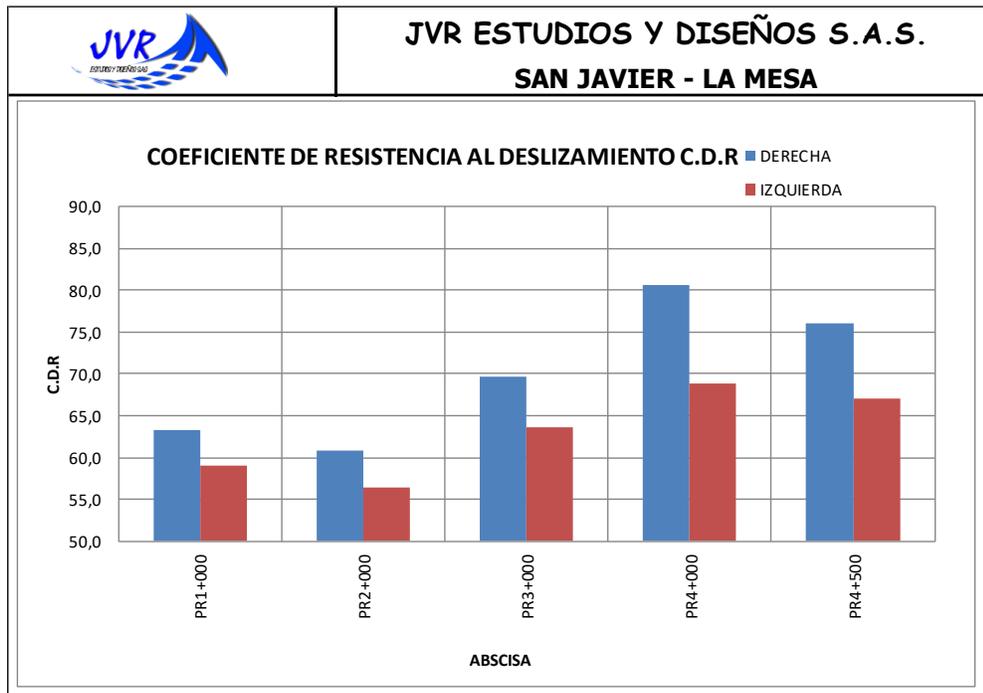
Gráfico 3. Resultados de resistencia al deslizamiento con equipo CFT.

Según los datos que muestra el gráfico anterior, el tramo que presenta mayor resistencia al deslizamiento es el comprendido entre el K3+000 al K4+500, siendo el carril derecho el que mejores condiciones presenta. Es importante destacar que este es un tramo que intervenido en su totalidad hace aproximadamente 10 años, mientras que el resto del tramo solamente ha sido intervenido en la modalidad de reparacheos.

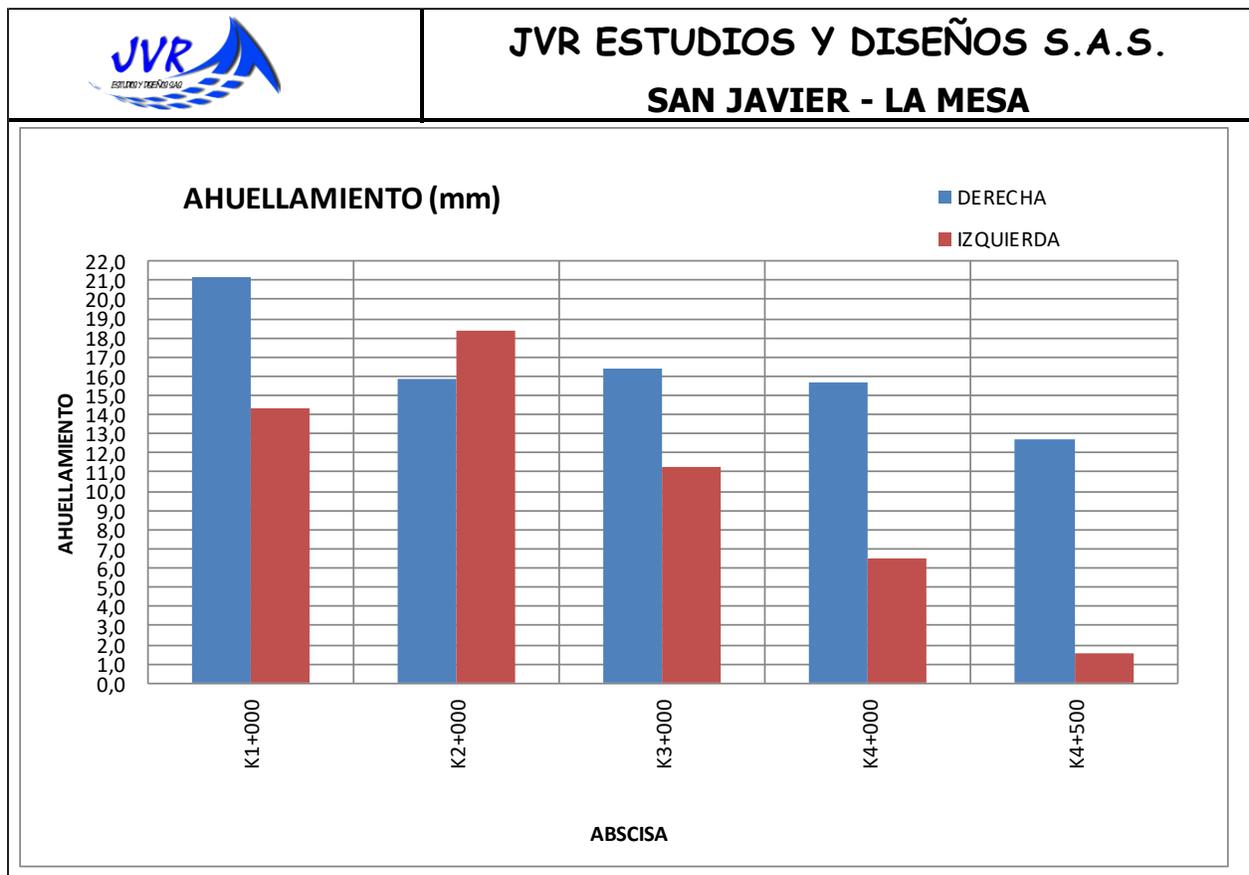
Gráfico 4. Representación de relación de ahuellamientos por kilómetro.

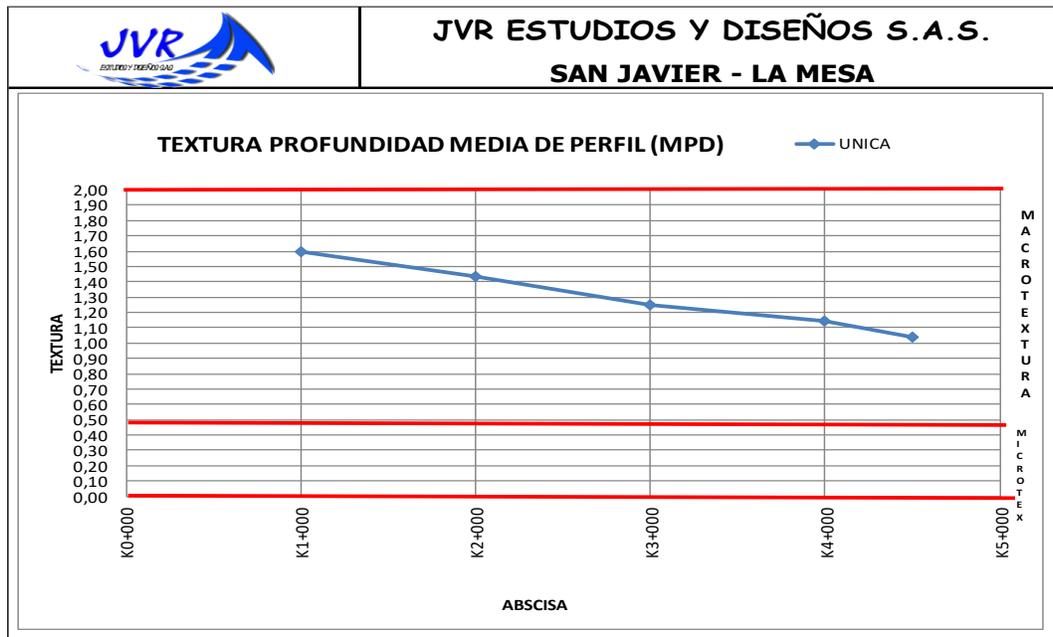
Gráfico 5. Representación de la Macrotextura de la vía San Javier – La Mesa Cund.

Según la gráfica, el tramo que mejores condiciones de “Macrotextura” presenta es el comprendido entre el K4+000 al K4+500, mientras que en el tramo del K0+000 al K2+000 es donde se tiene el caso contrario, pero en general la totalidad del tramo posee un promedio de 1.3 mm, lo que indica que esta vía se encuentra dentro del rango de “Bueno” según tabla de calificación del INVIAS.
