ESTUDIO TÉCNICO COMPARATIVO DEL USO DE LA MEZCLA ASFÁLTICA  
NATURAL CON EL ASFALTO CONVENCIONAL Y ALTERNATIVA DE SOLUCIÓN  
PARA LA PERDIDA DE RODADURA DE LA VÍA MELGAR ICONONZO ENTRE EL KM  
1.200 AL KM 14.000 VEREDA LA REFORMA.

CORPORACIÓN UNIVERSITARIA MINUTO DE DIOS  
FACULTAD DE INGENIERÍA  
INGENIERIA CIVIL  
PROYECTO DE GRADO  
GIRARDOT, CUNDINAMARCA  
2019-2

Trabajo de Grado para Optar el Título como Ingenieros Civiles de la Universidad Minuto de  
Dios del Centro Regional Girardot

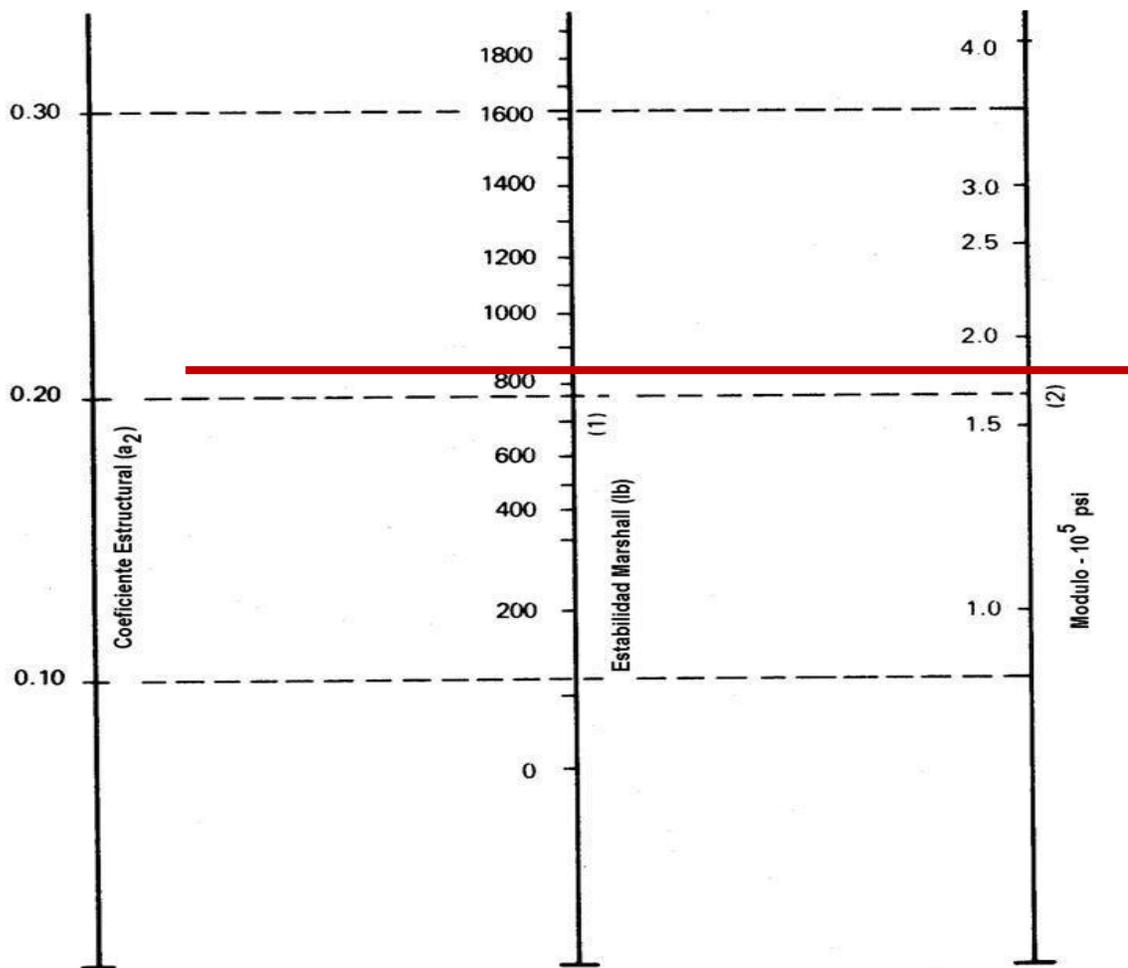
Ilustración 8 : fuente Manual diseño de pavimentos flexibles

Variación de  $a_2$  en bases tratadas con asfalto para diferentes parámetros de resistencia.

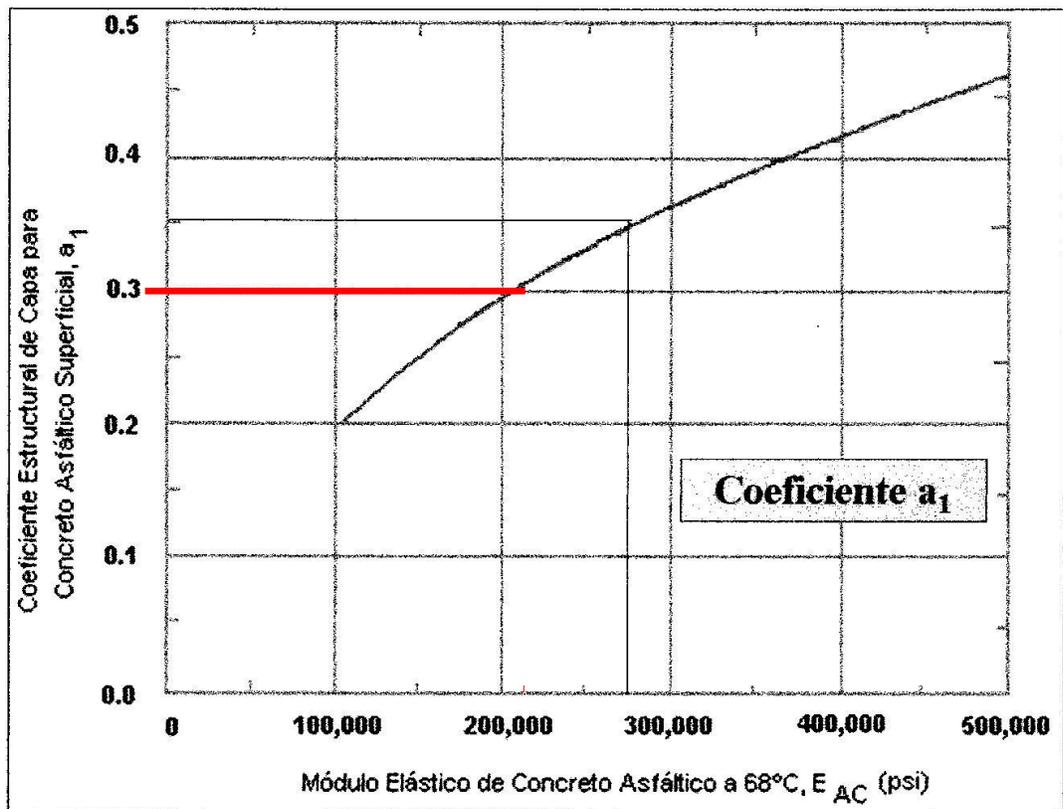
Ilustración 9 : fuente Manual diseño de pavimentos flexibles

Gráfica para hallar  $a_1$  en función del módulo resiliente del concreto asfáltico.

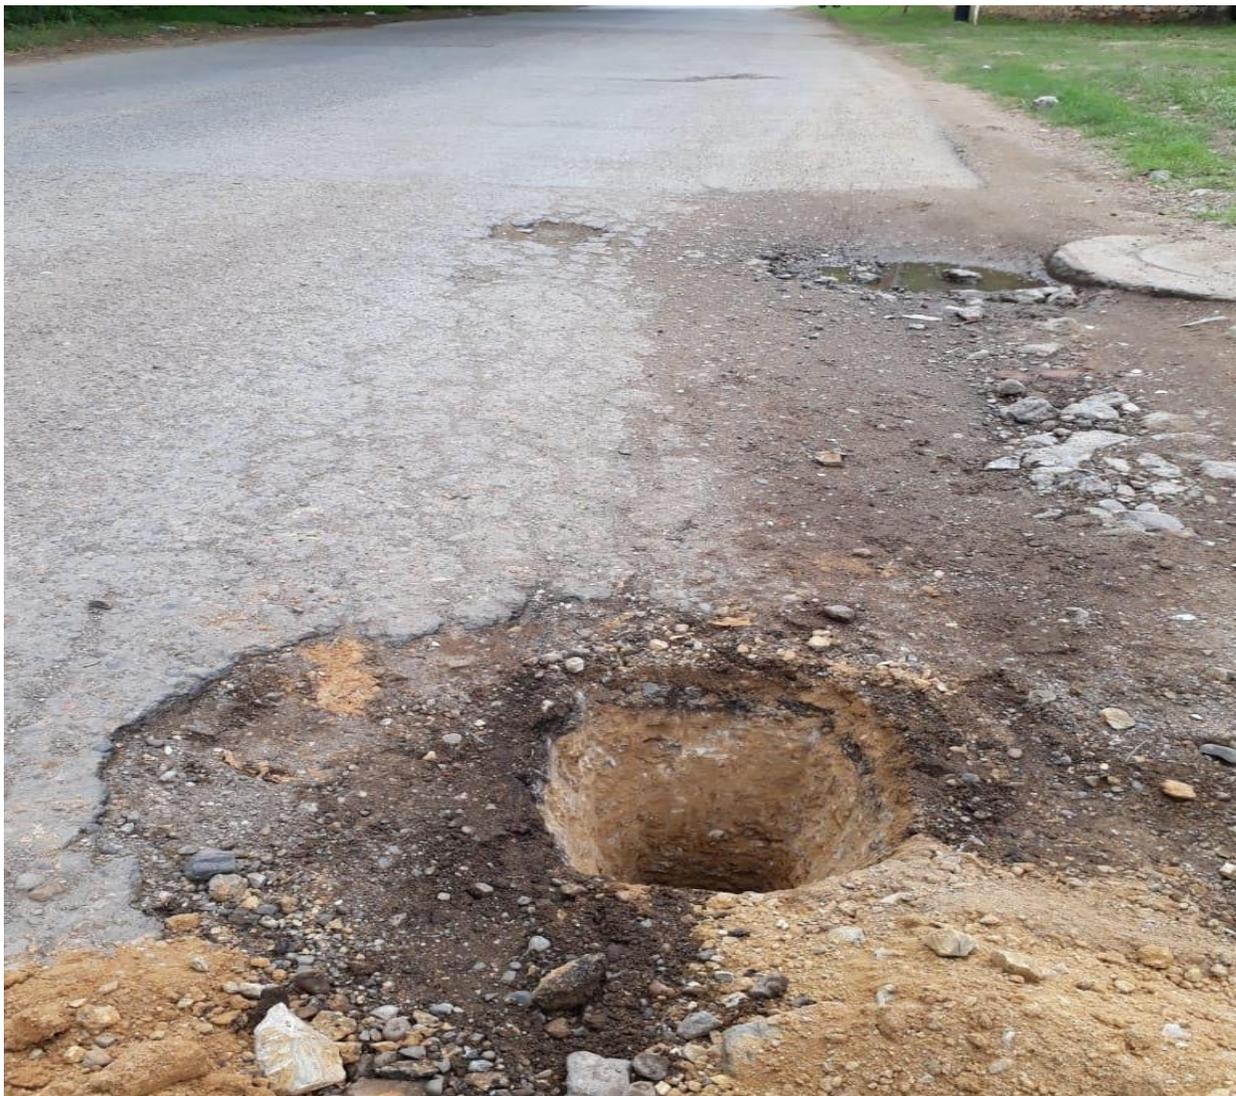
Ilustración 12 APIQUE K 1+200 Fuente: Autores del proyecto

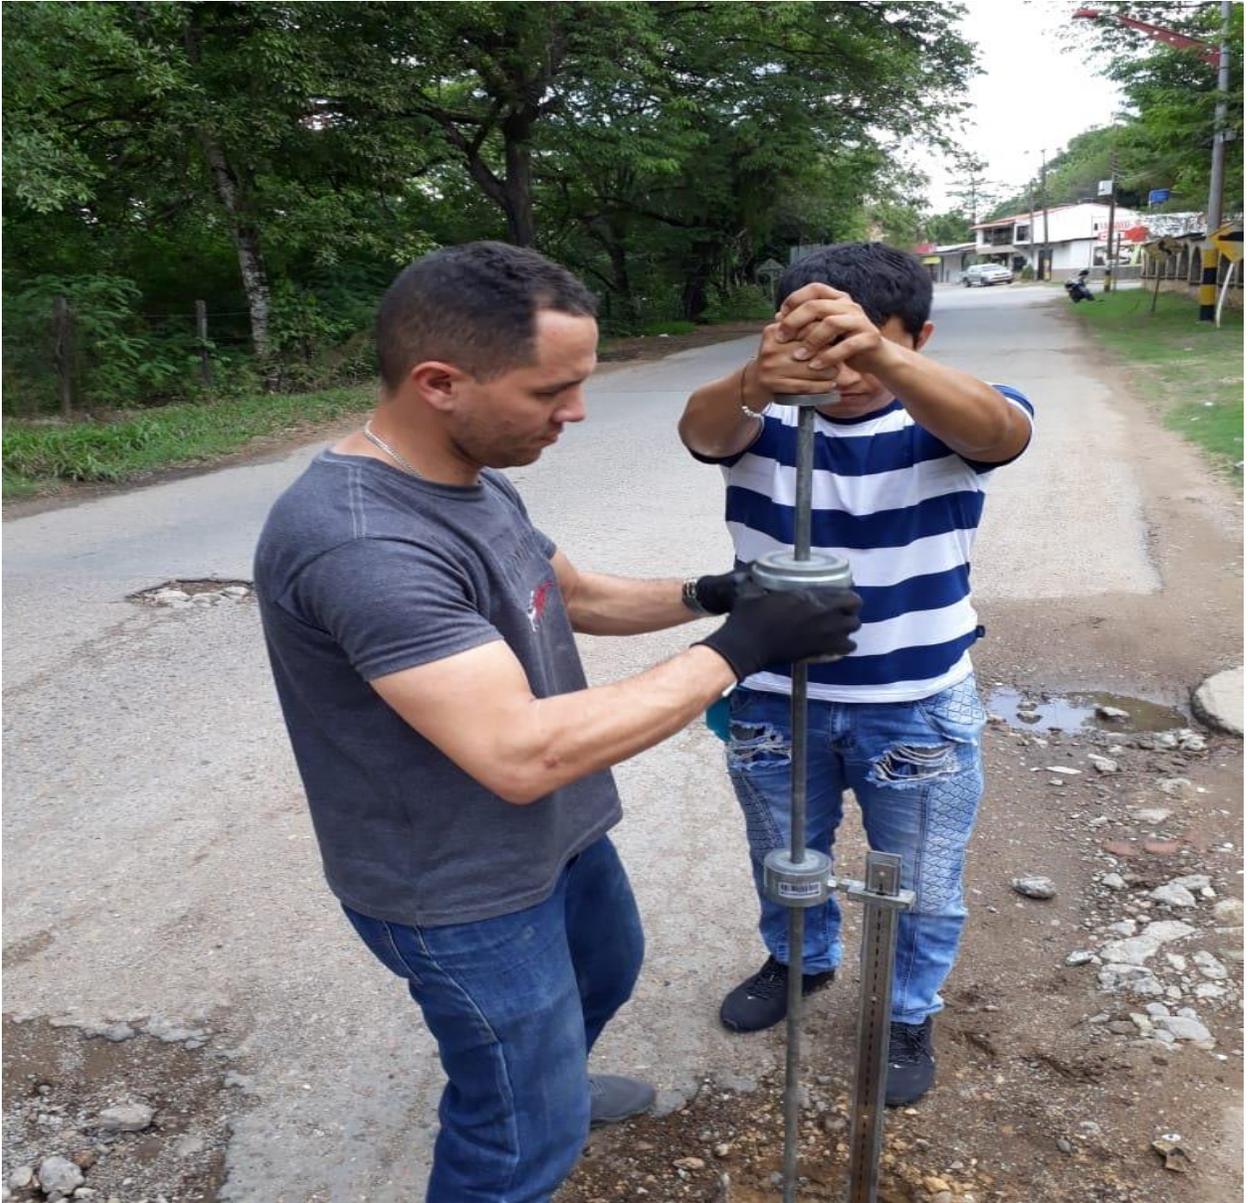
Ilustración 13 fuente autores del proyecto Toma de muestra k 1 + 200

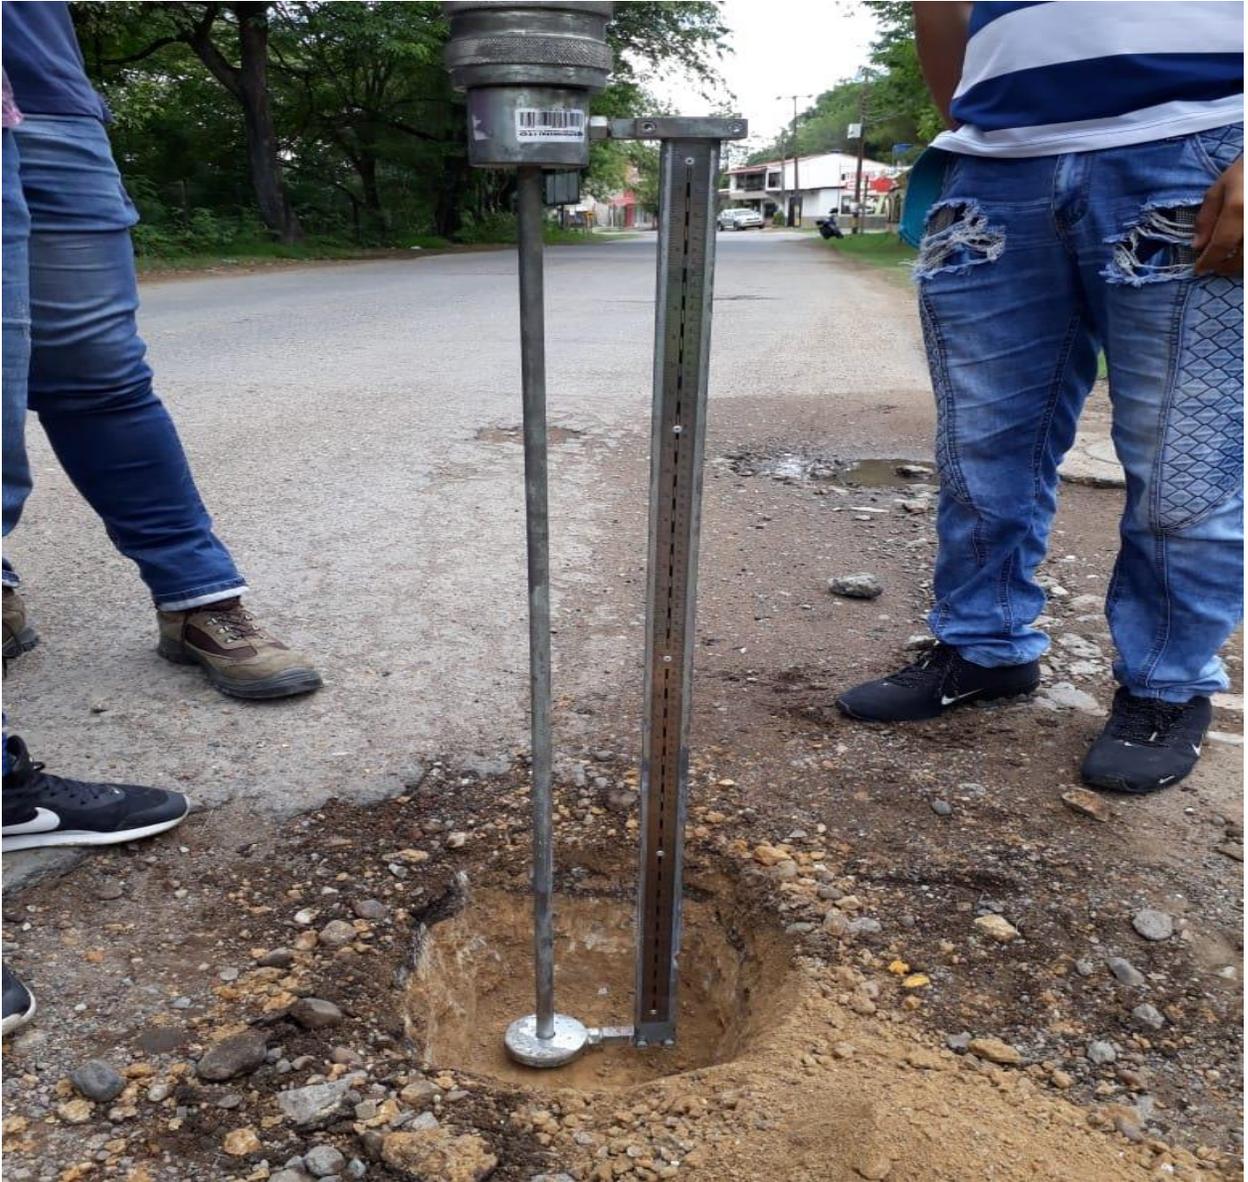
Ilustración 14 fuente autores del proyecto APIQUE K 6+700

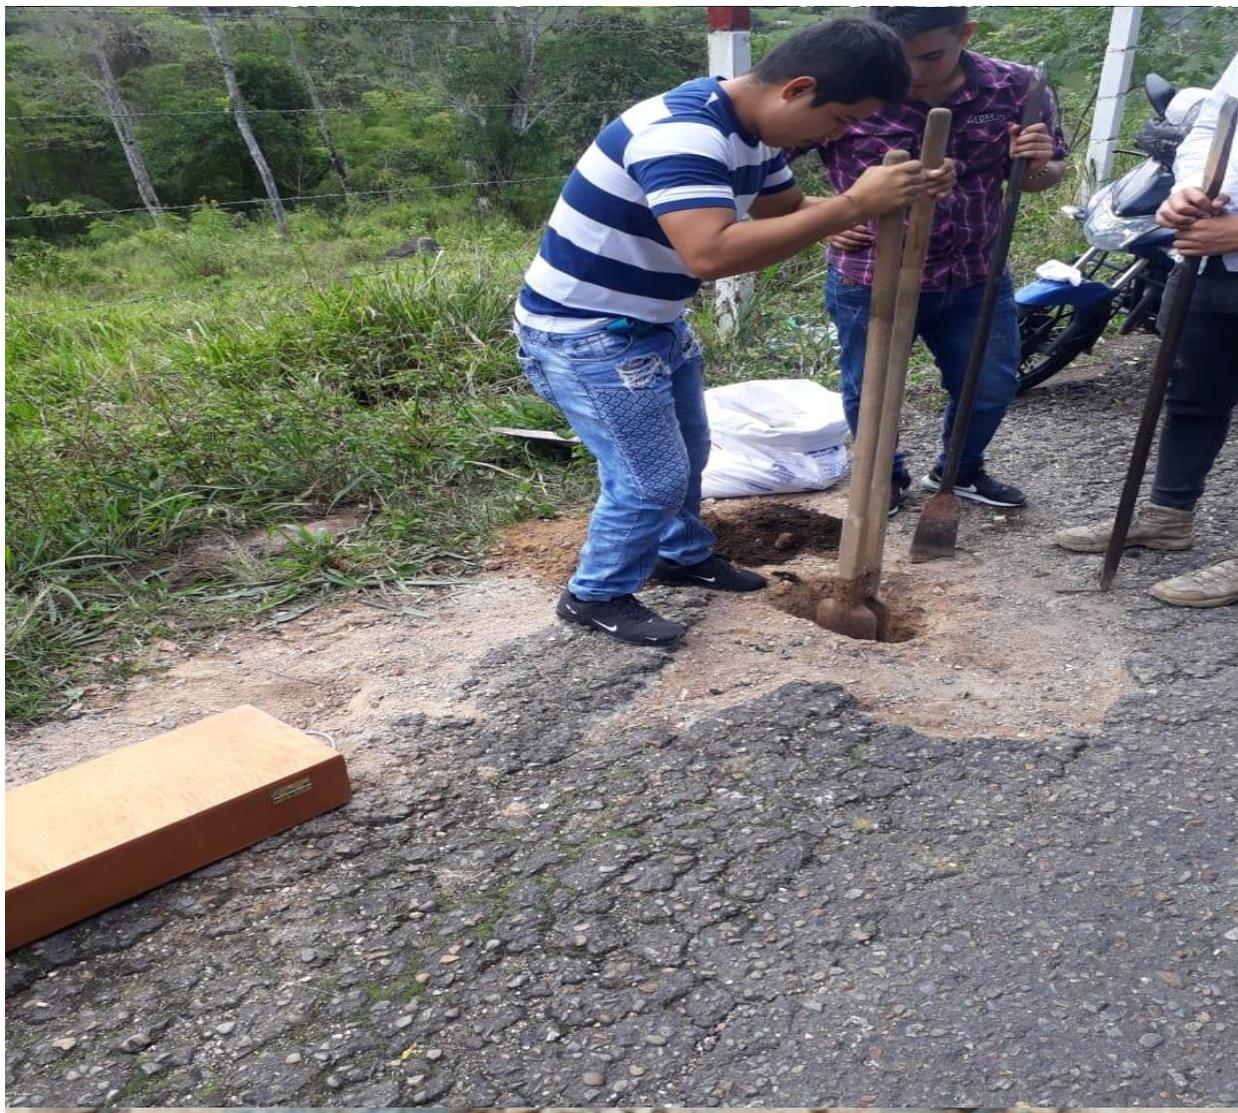
Ilustración 15 Toma de muestra k 6+700

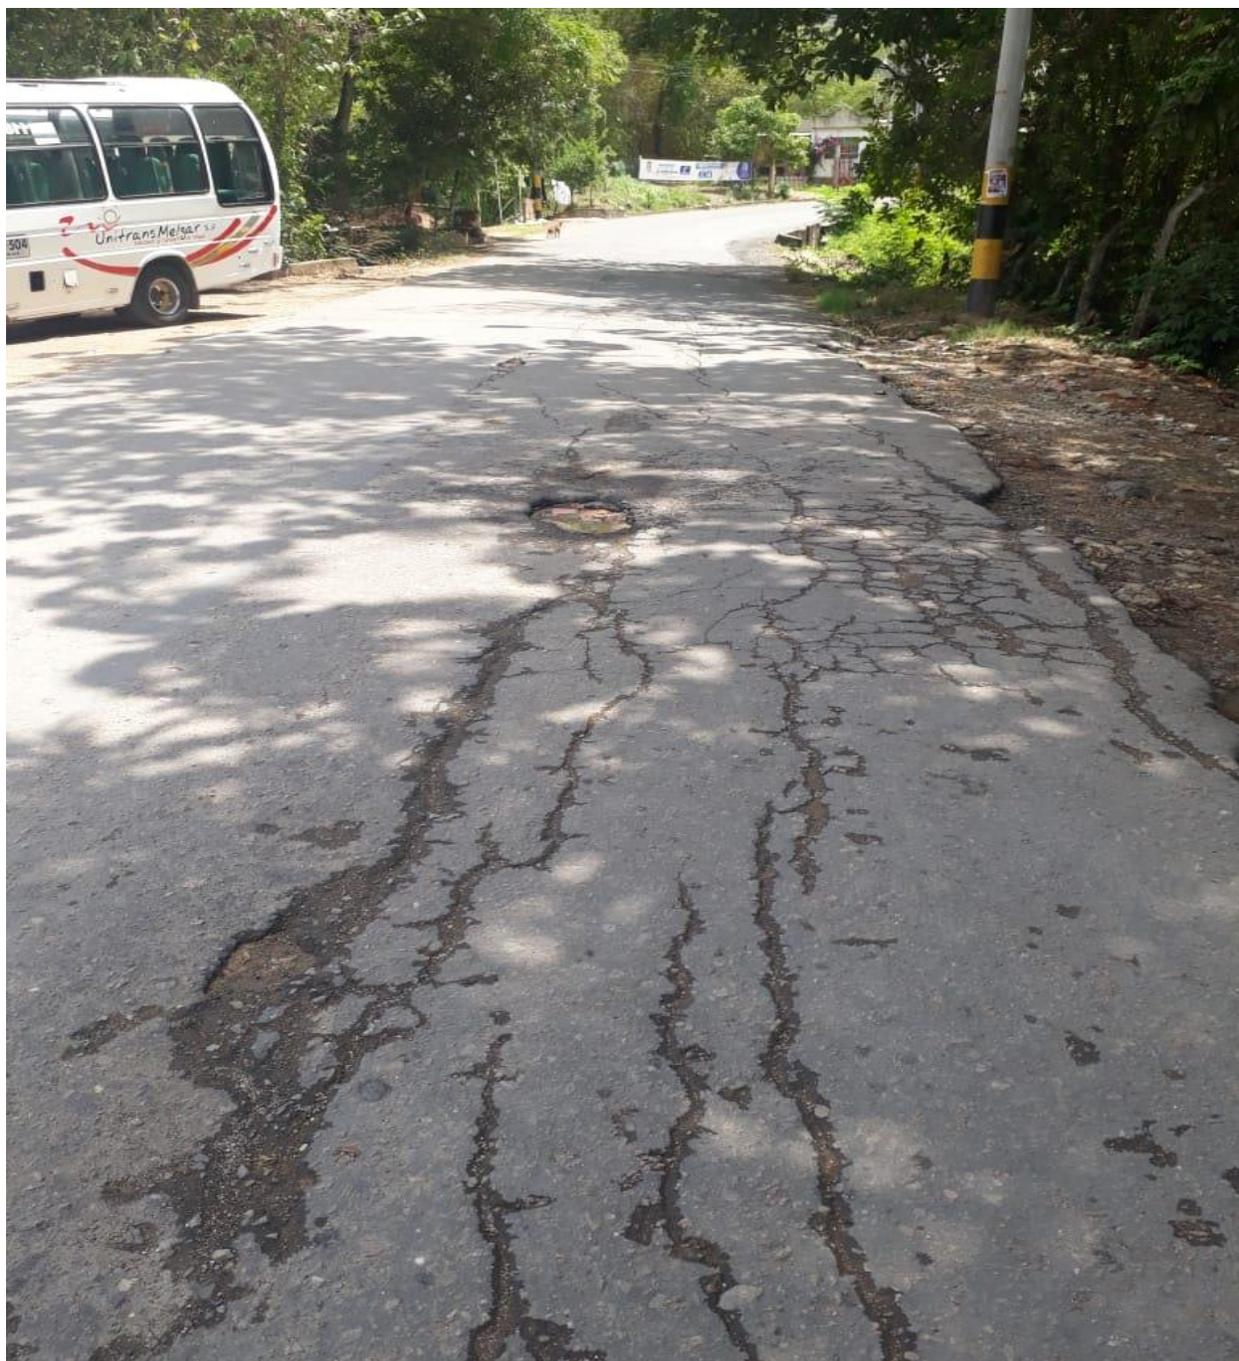
Ilustración 18

k 1 + 800 fisura piel de cocodrilo , ojo de pescado y desintegracion de borde via melgar iconozo  
Fuente: Autores del proyecto

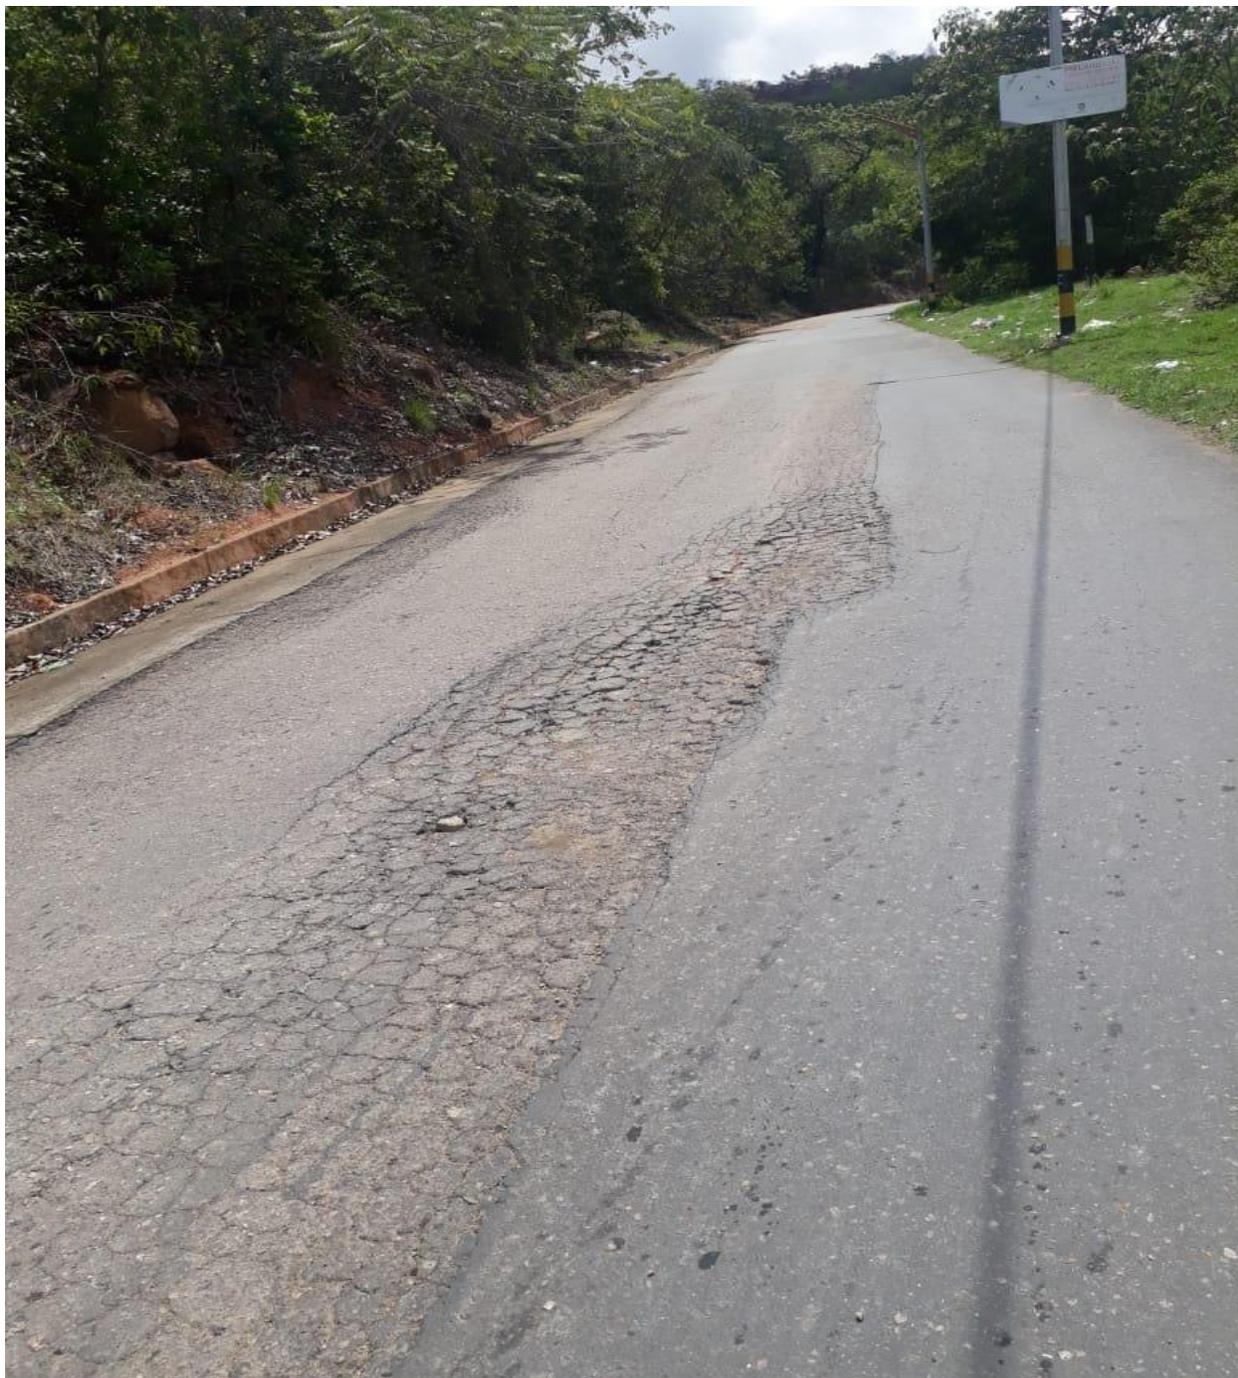
Ilustración 19

k 2+200 fisura longitudinal de construcción, fisura de borde y ausencia de obra de drenaje. via melgar icononzo.

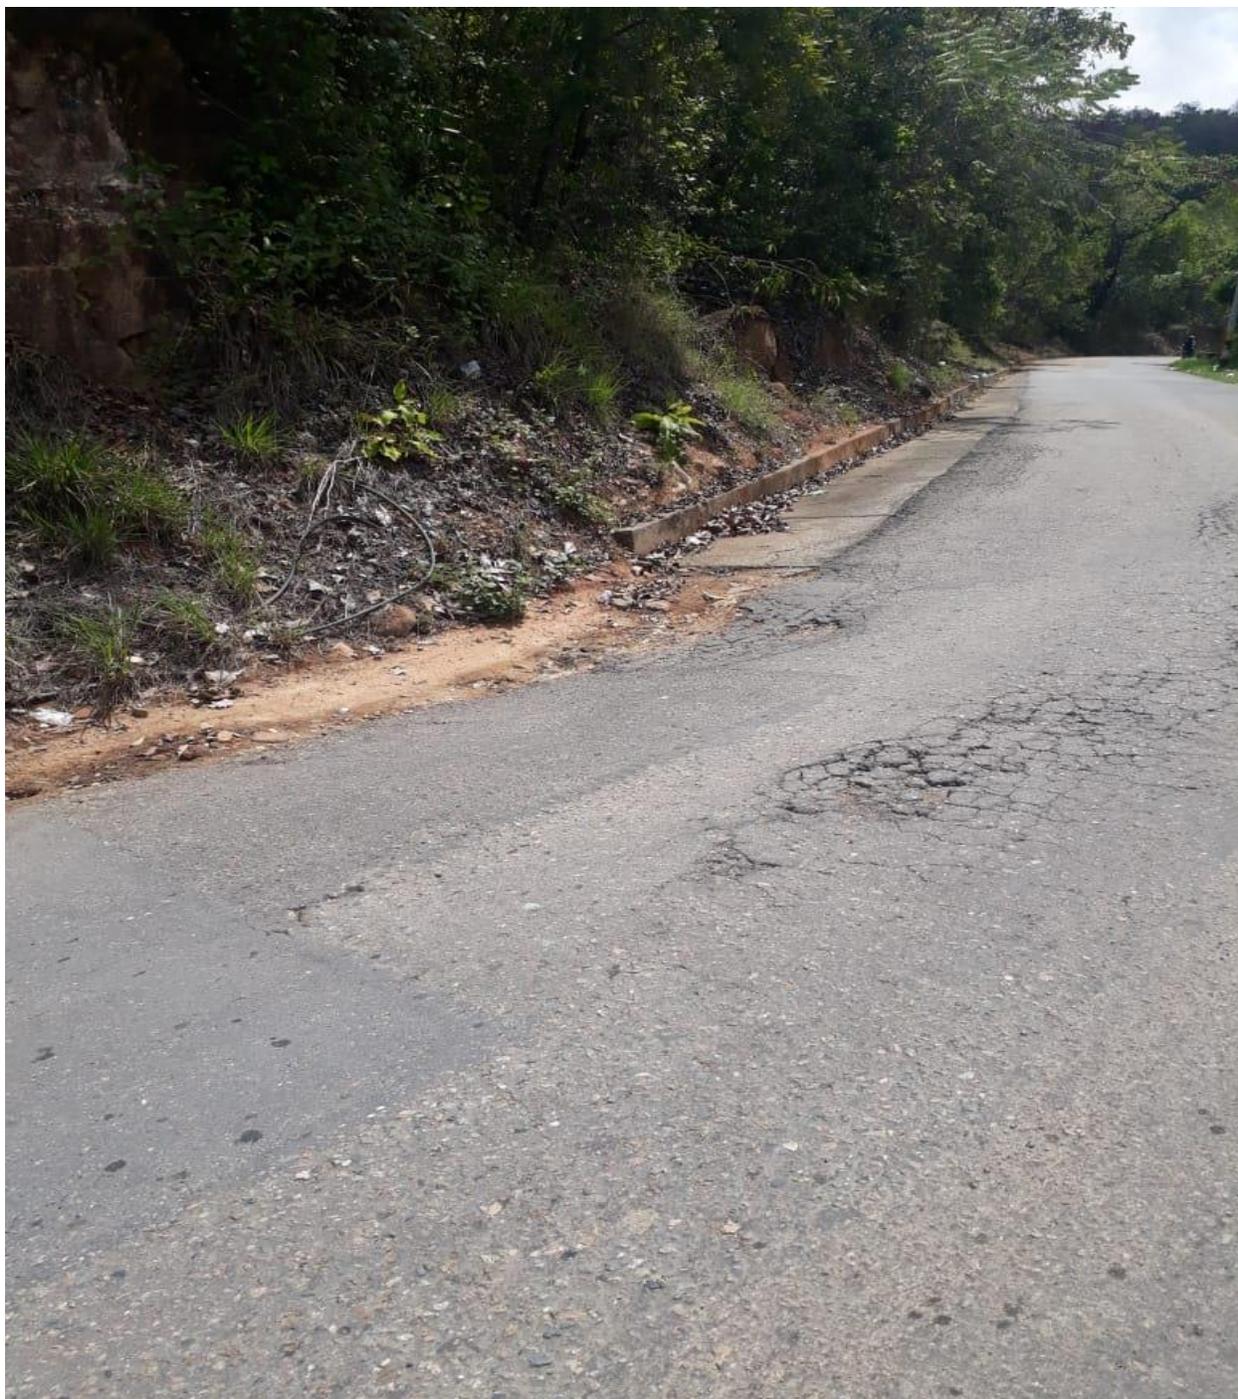
Ilustración 20

k 2+200 al k 2+300 ausencia de obra de drenaje fisura piel de cocodrilo y parcheo via melgar icononzo.

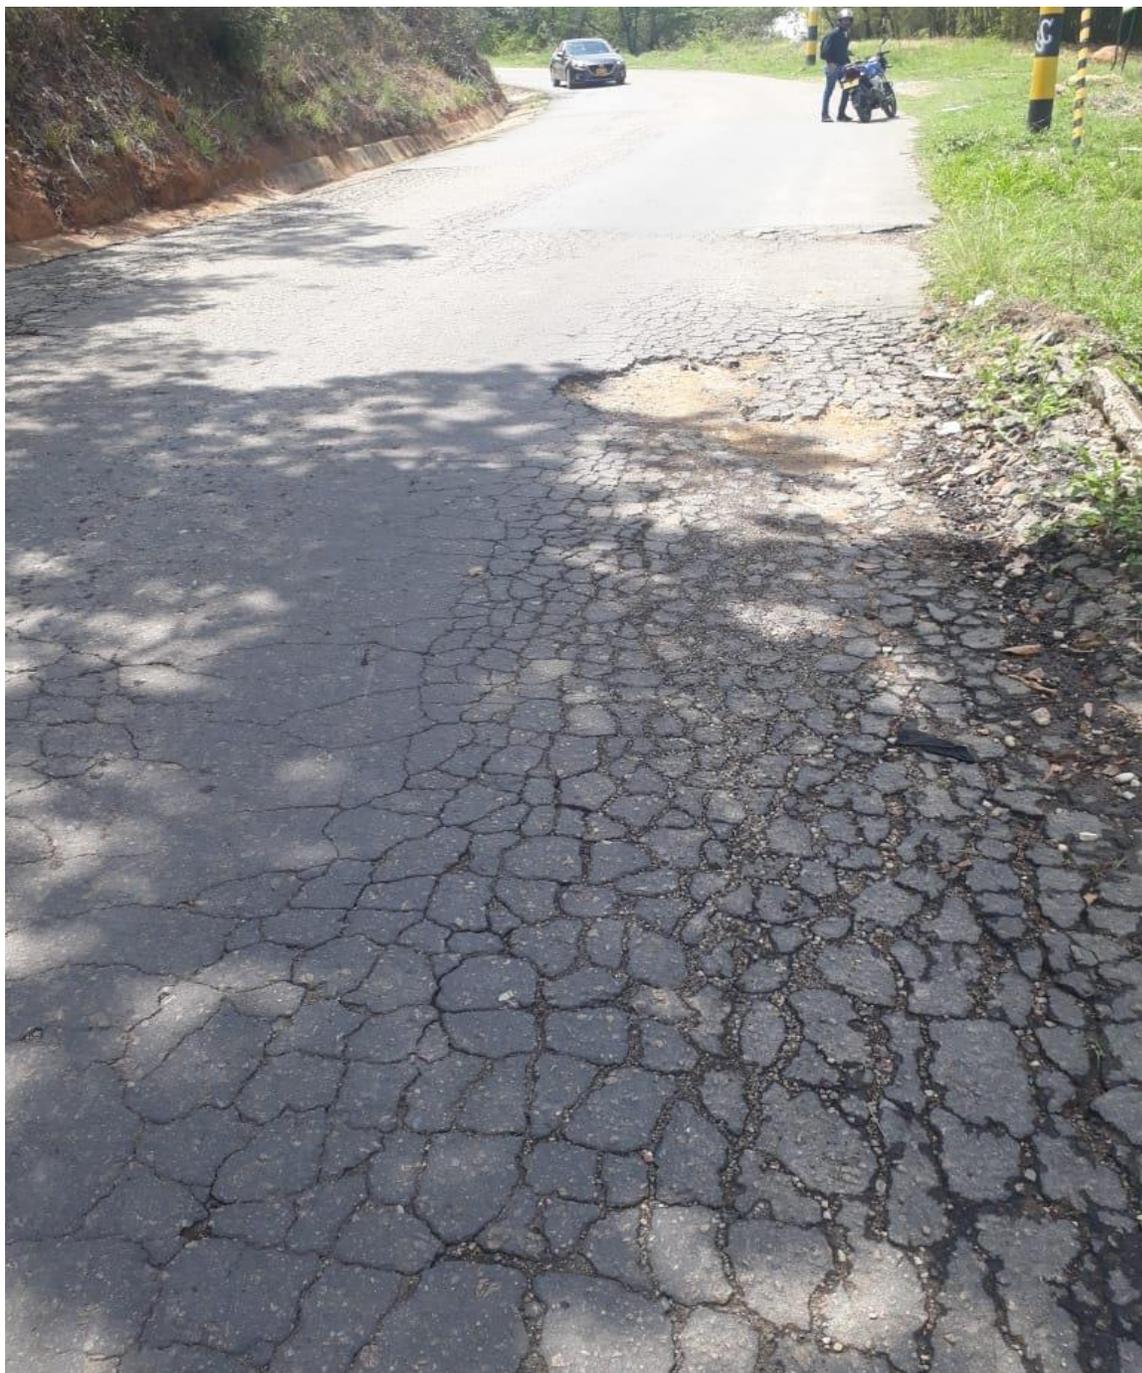
Ilustración 21

k 2+200 al k 2+300 fisura piel de cocodriloausencia de obras de drenaje y ojo de pescado entre via melgar icononzo

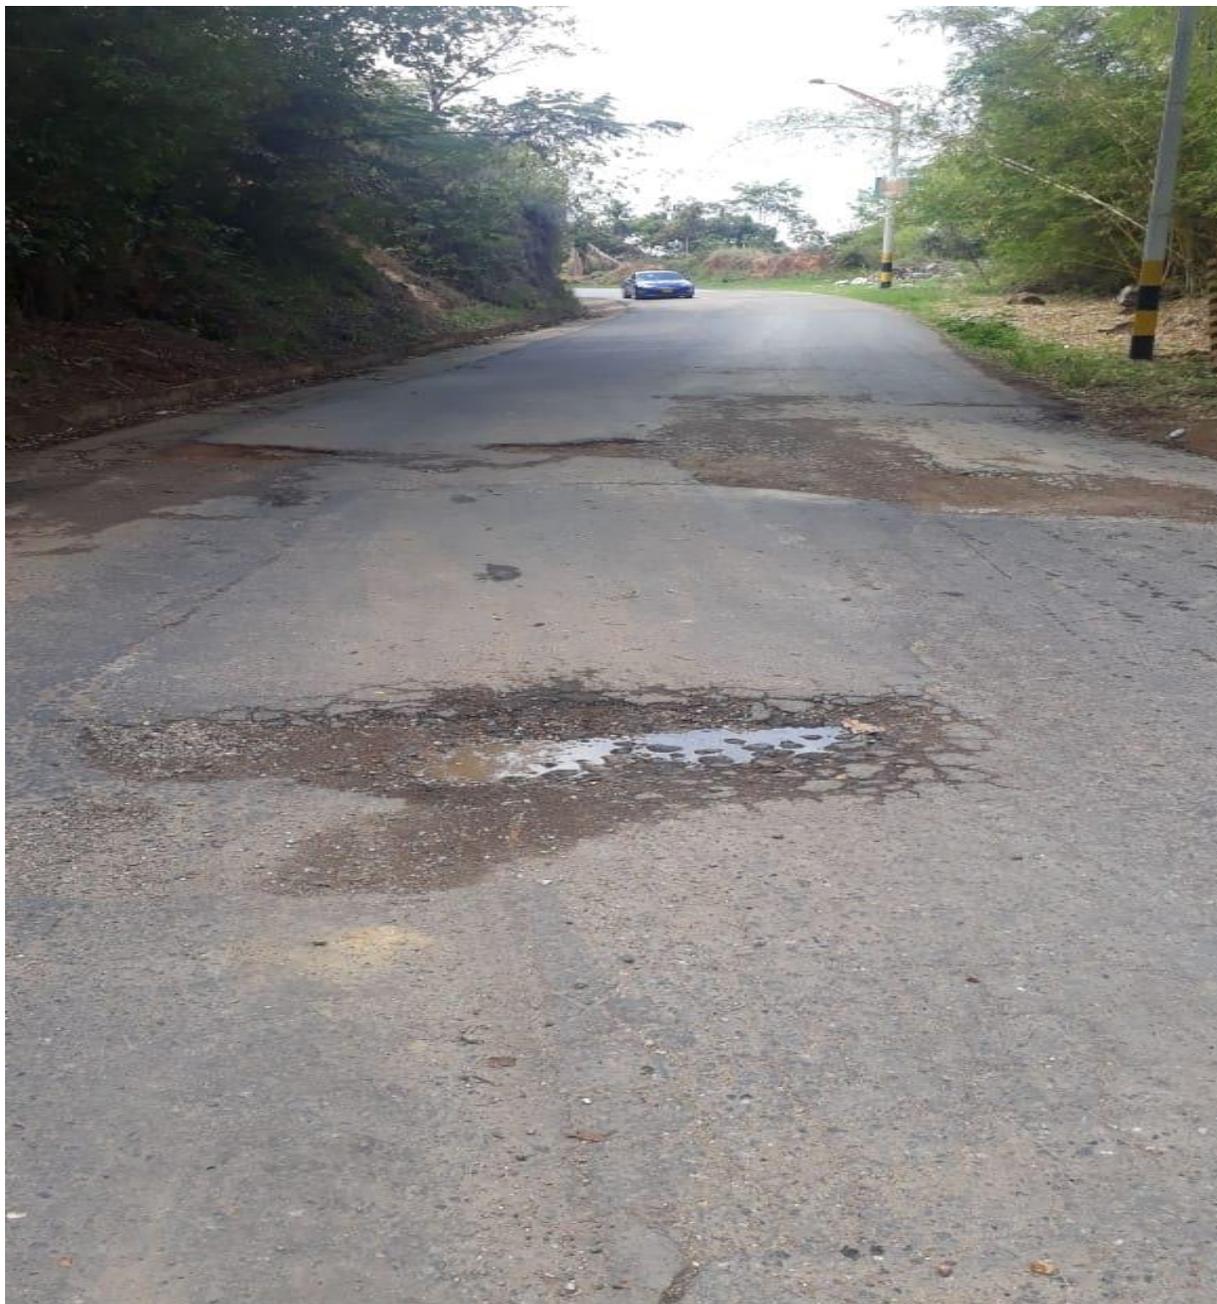
Ilustración 22

k 2+300 al k 2+400 ojo de pescado, fisura piel de cocodrilo ausencia de obra de drenaje al costado derecho y desintegración de borde. via melgar icononzo

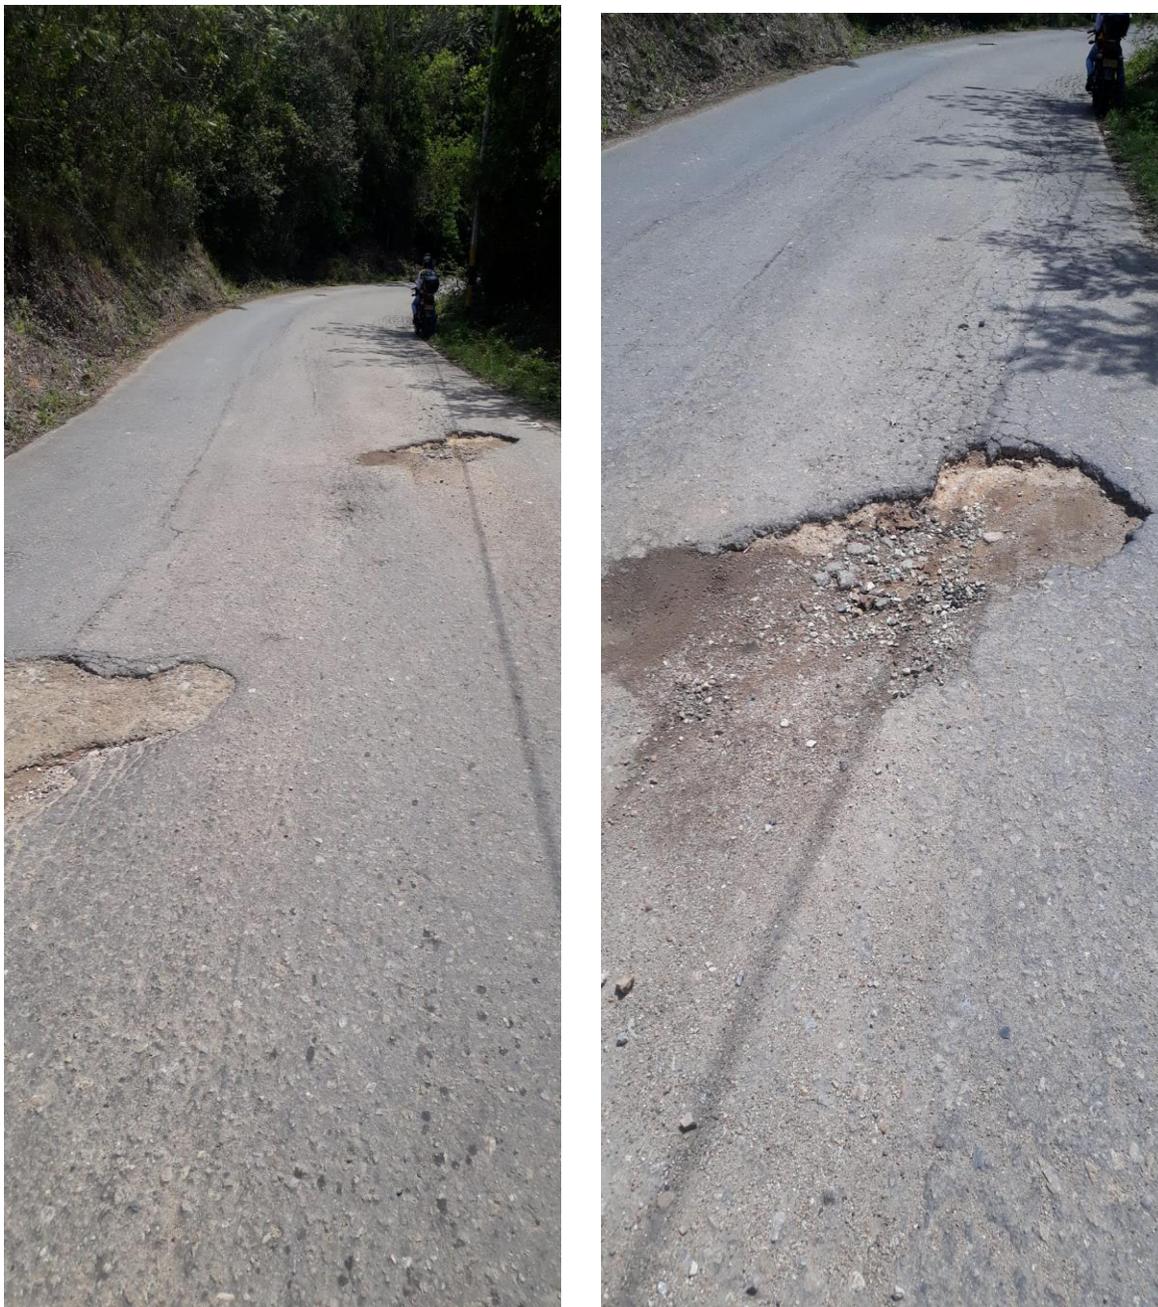
Ilustración 23

k 2 +400 al k2+500 ojo de pescado, parcheo, fisura ppor contraccion termica y ausencia de obras de drenaje en ambos costados. via melgar icononzo.

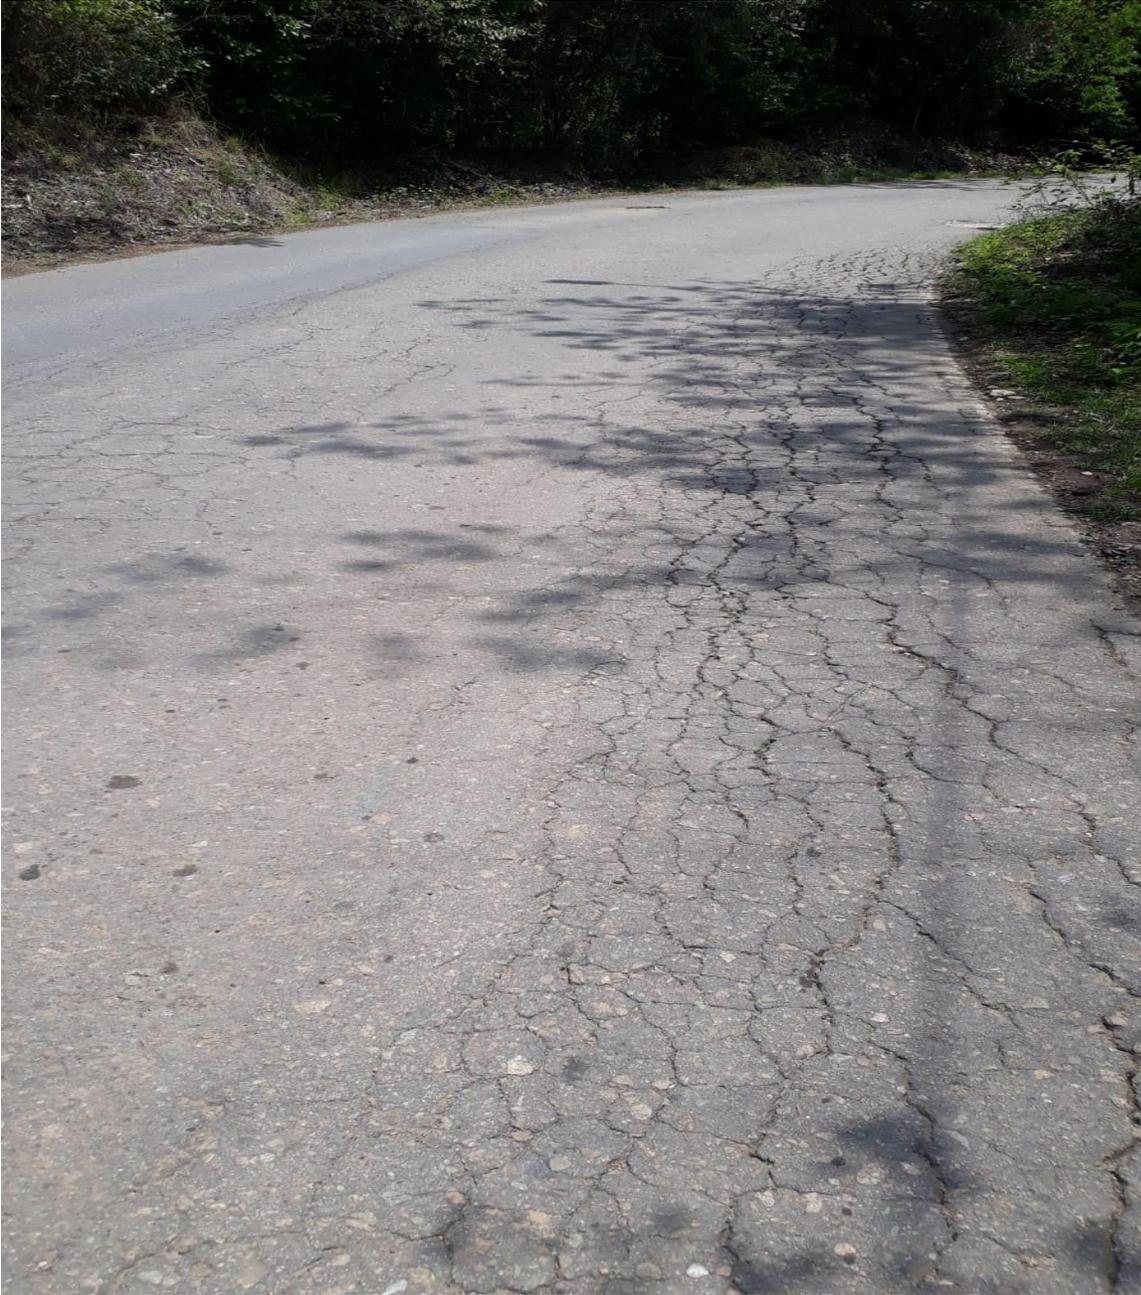
Ilustración 24

k2+400 al k 2+500 fisura piel de cocodrilo, parcheo, fisura de junta longitudinal y ausencia de obras de drenaje en ambos costados. via melgar icononzo.

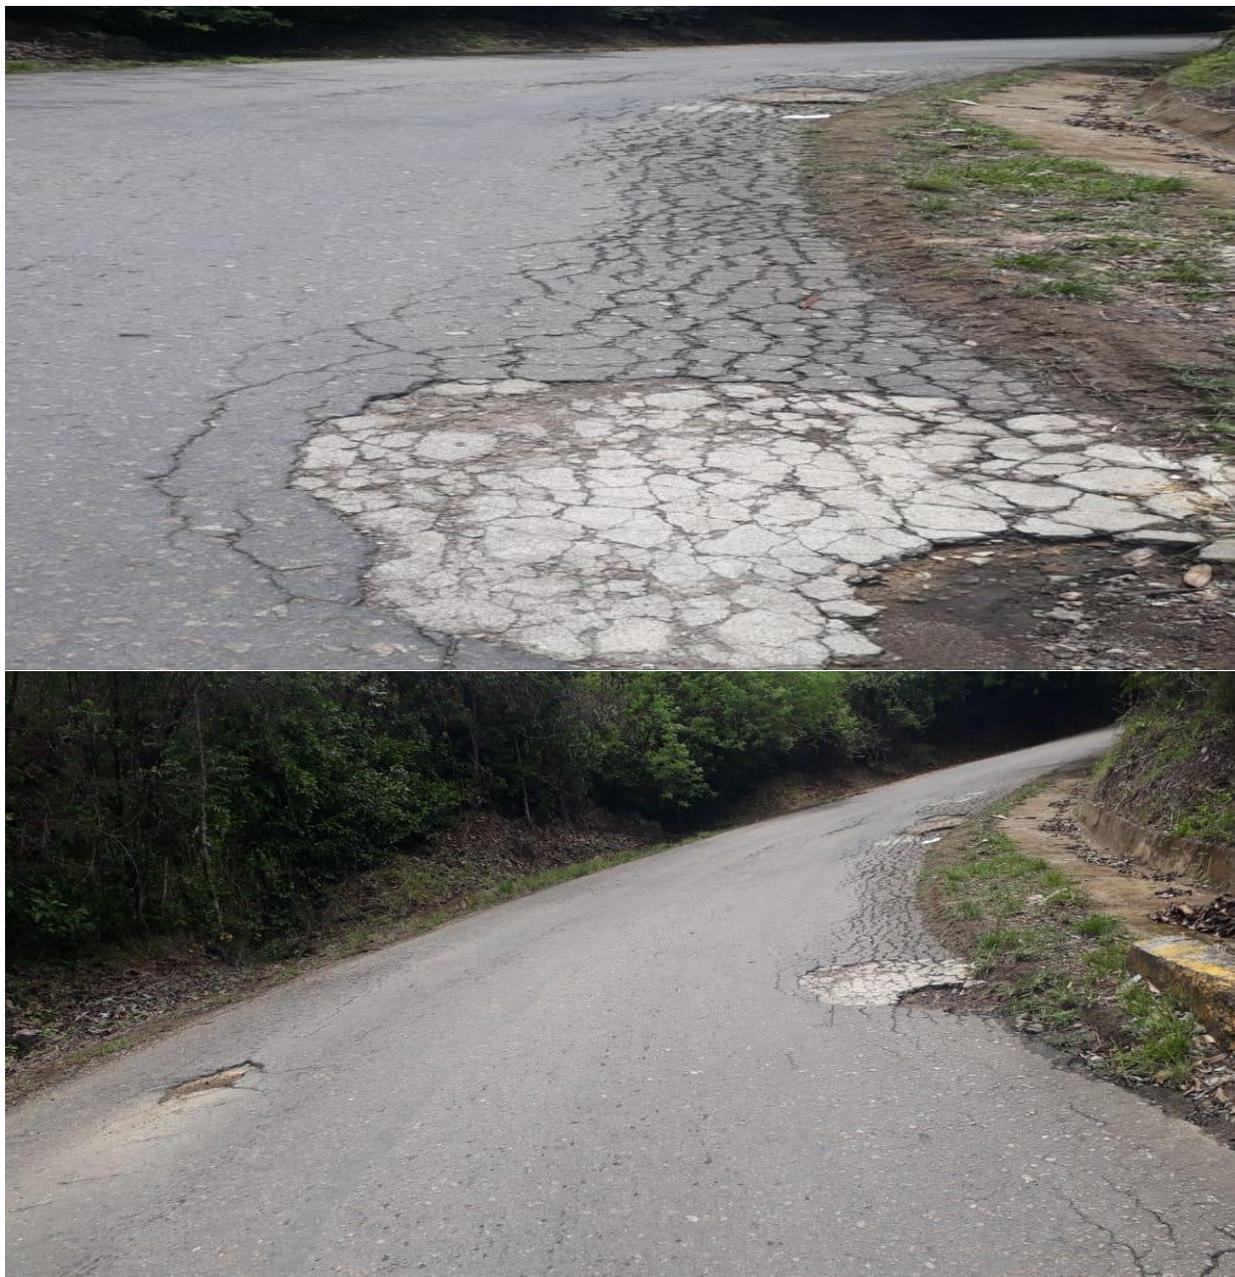
Ilustración 25

k 2+500 al k 2+600 ojos de pescado, fisuras por contracción térmica y pérdida de borde al costado derecho. entre vía melgar icononzo.

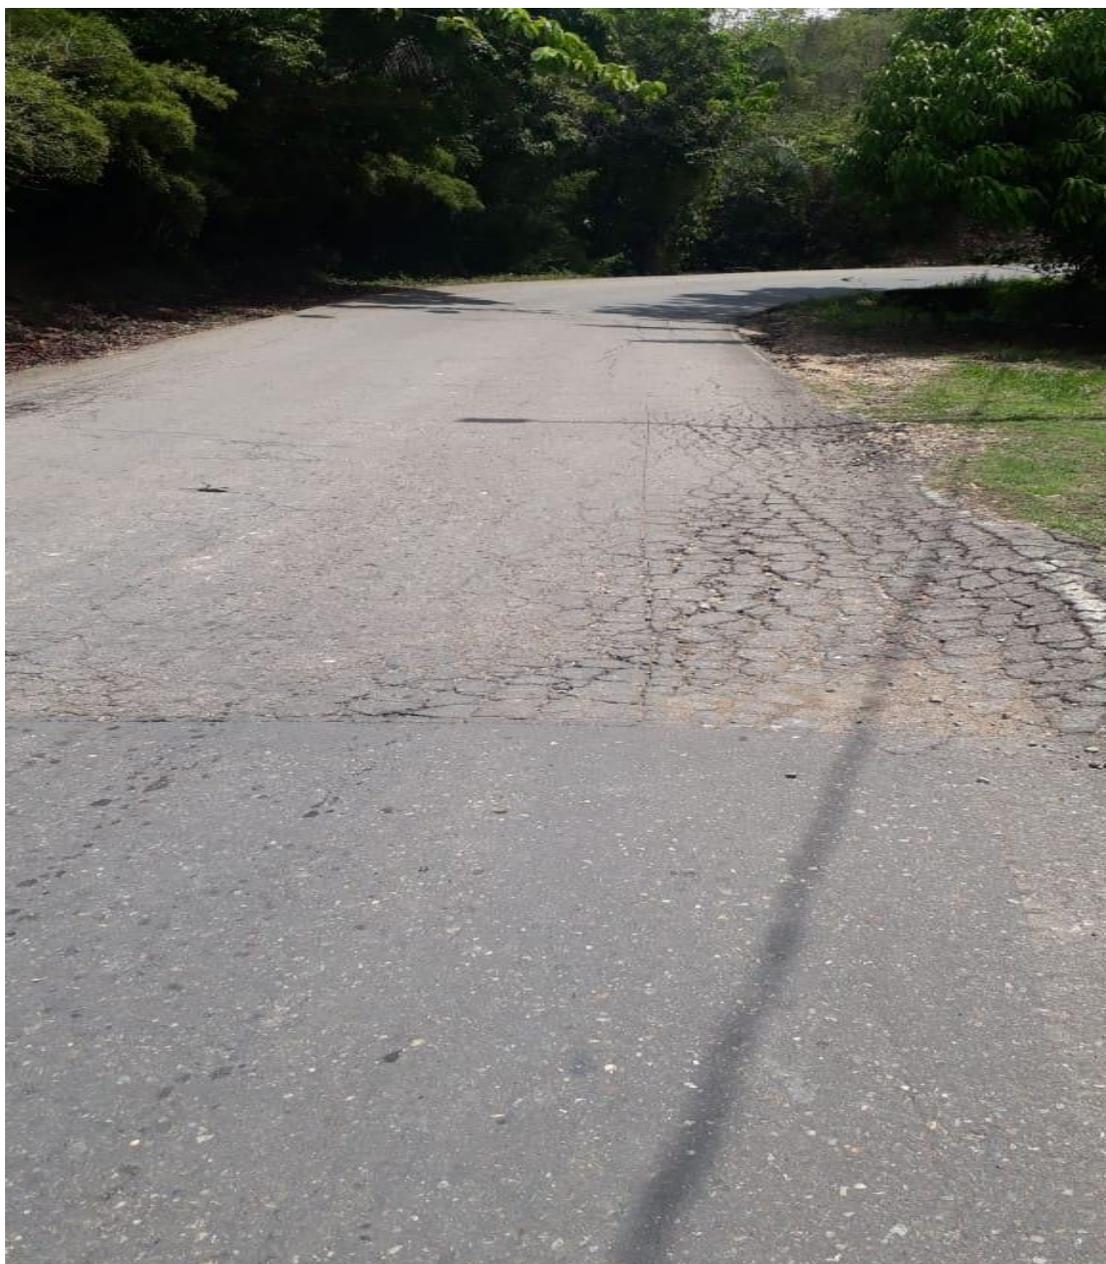
Ilustración 26

k2+ 600 al k 2+700 parcheo, fisura por contraccion termica, erosion de berma, y ausencia de obras de drenaje en ambos costados via melgar icononzo.
