ESTUDIO TÉCNICO COMPARATIVO DEL USO DE LA MEZCLA ASFÁLTICA  
NATURAL CON EL ASFALTO CONVENCIONAL Y ALTERNATIVA DE SOLUCIÓN  
PARA LA PERDIDA DE RODADURA DE LA VÍA MELGAR ICONONZO ENTRE EL KM  
1.200 AL KM 14.000 VEREDA LA REFORMA.

CORPORACIÓN UNIVERSITARIA MINUTO DE DIOS  
FACULTAD DE INGENIERÍA  
INGENIERIA CIVIL  
PROYECTO DE GRADO  
GIRARDOT, CUNDINAMARCA  
2019-2

Trabajo de Grado para Optar el Título como Ingenieros Civiles de la Universidad Minuto de  
Dios del Centro Regional Girardot

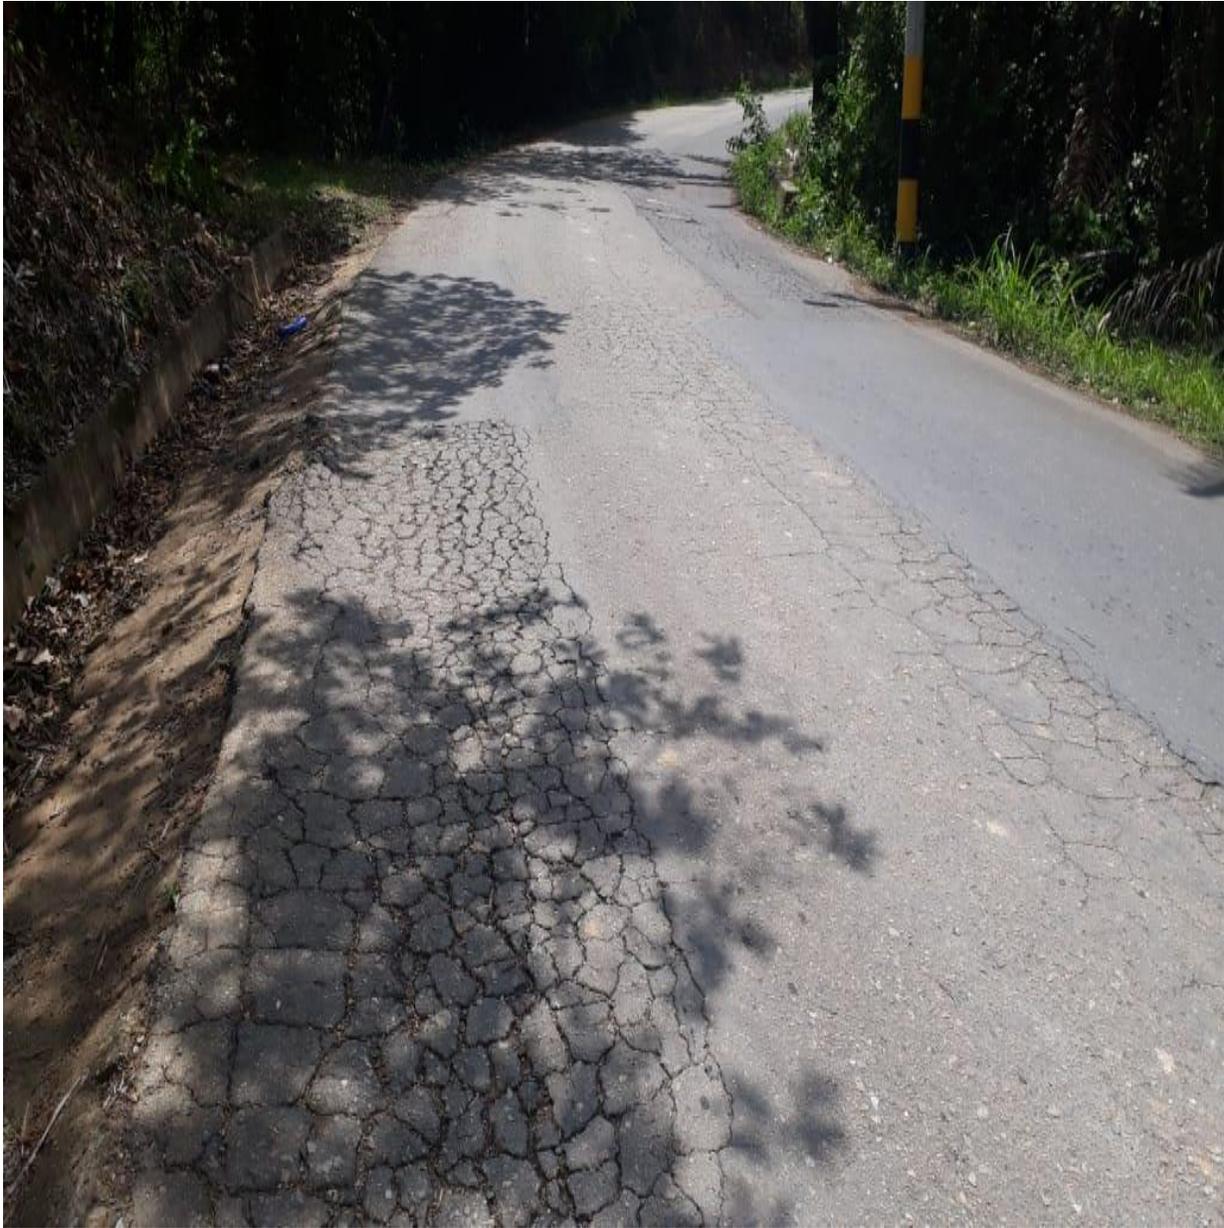
Ilustración 27

k 2+600 al k 2+700 Fisura longitudinal por fatiga, fisura longitudinal de construcción, parcheo y ausencia de obra de drenaje en el costado derecho. vial melgar icononzo.

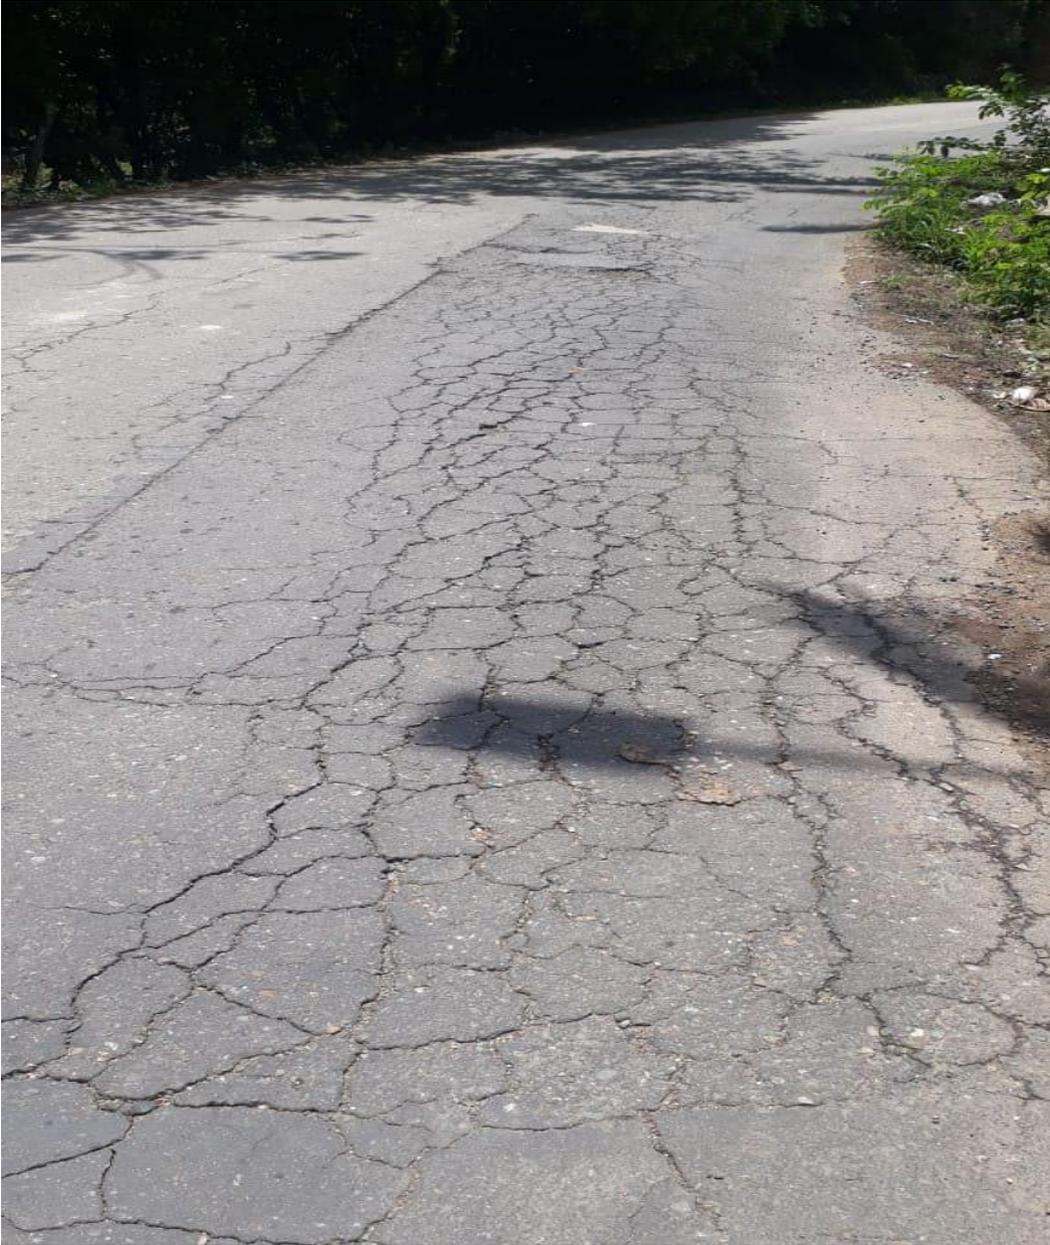
Ilustración 28

k 2+ 700 al k 2+800 Fisura por fatiga, fisura longitudinal de junta de construcción y ausencia de obra de drenaje en ambos costados.

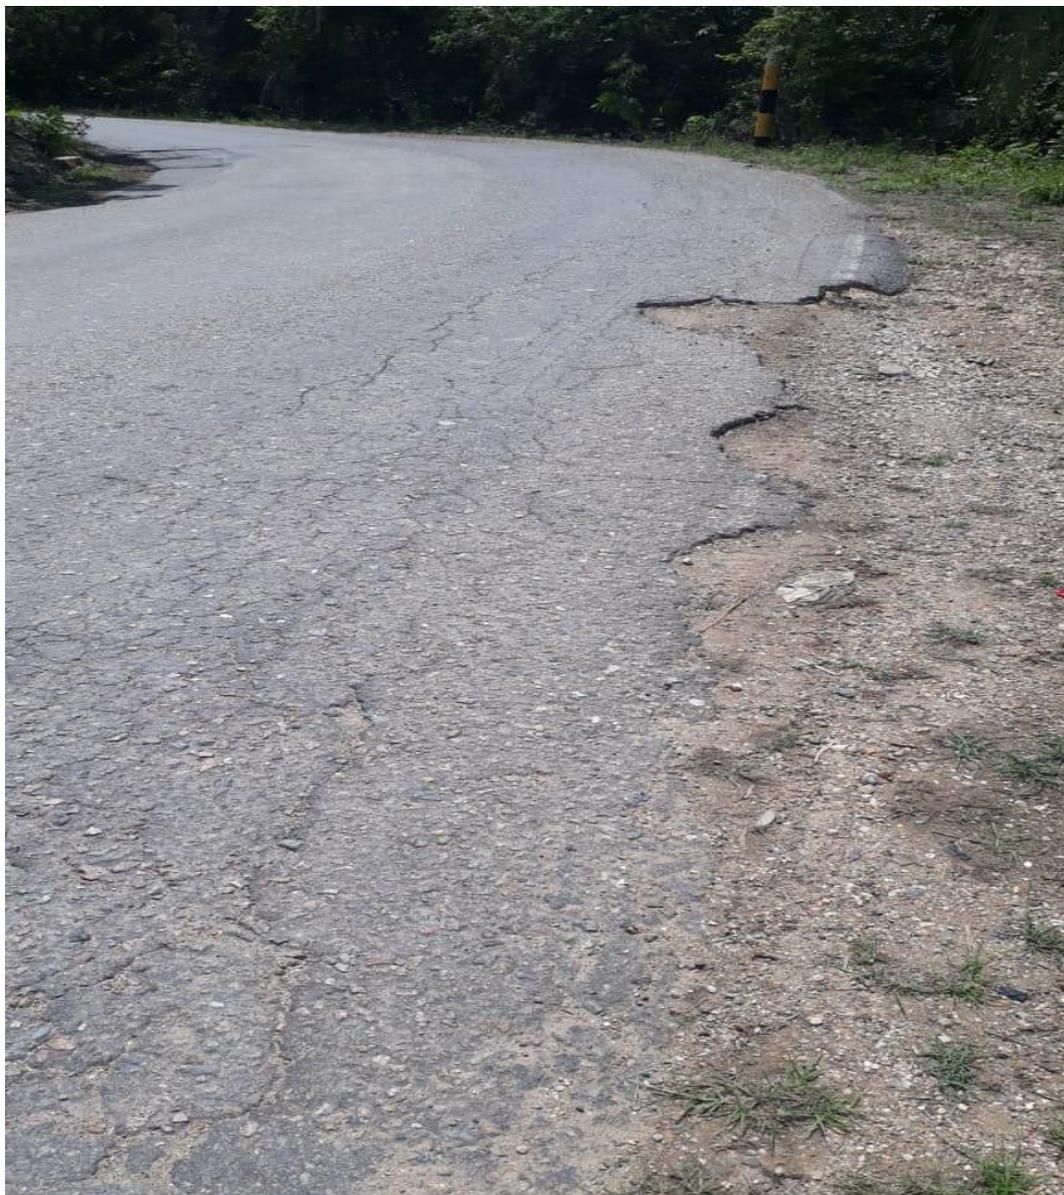
Ilustración 29

k 2+700 al k 2+800 Predida de berma , fisura por contraccion termicay ausencia de obra de drenaje al costado derecho.

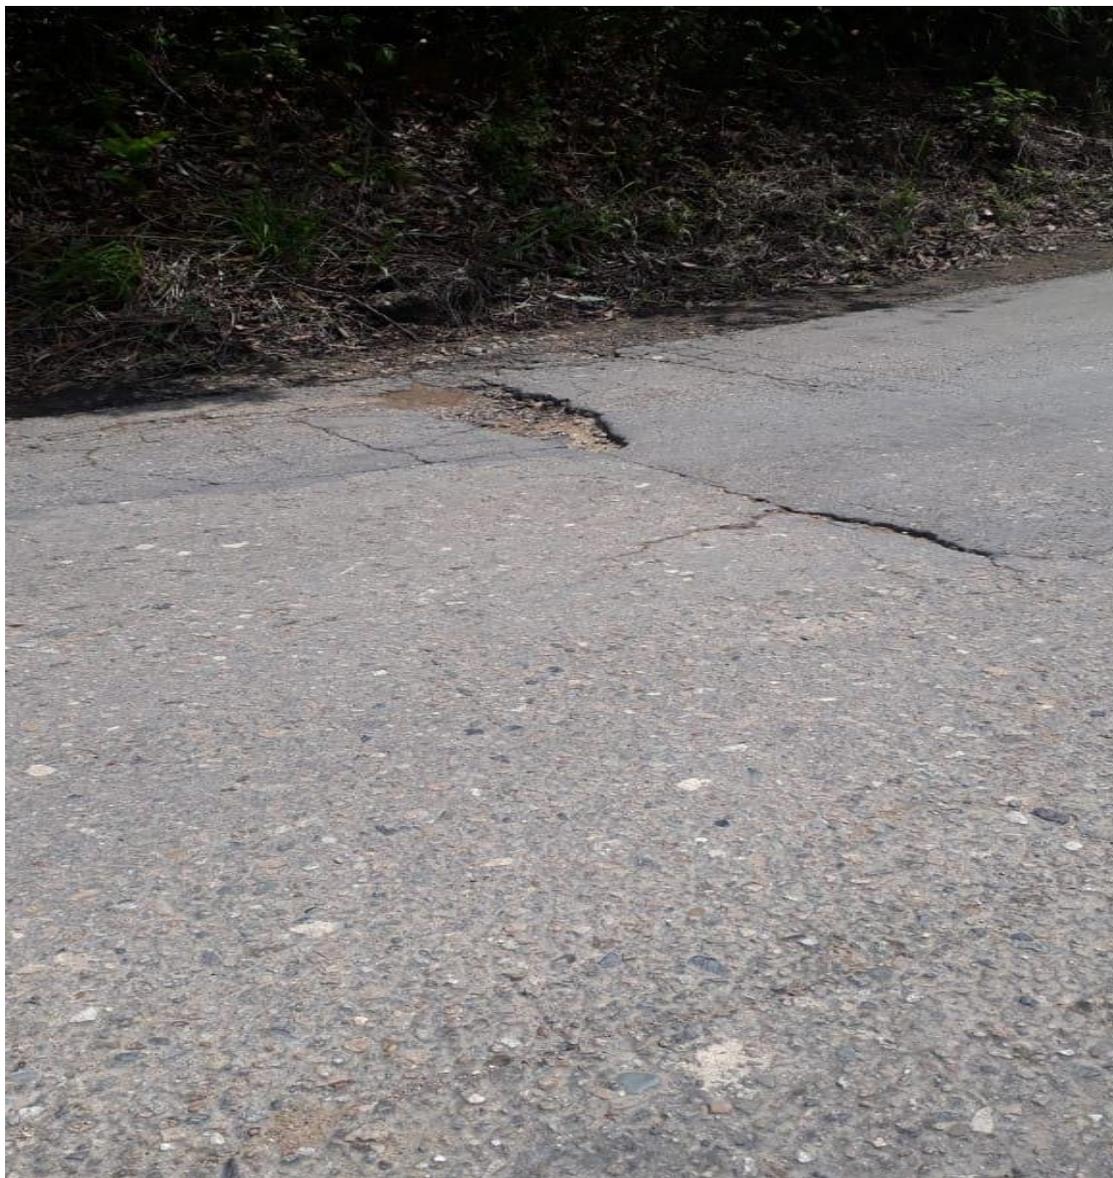
Ilustración 30

k 2+800 al k 2+900 Ojo de pescado, parcheo, pérdida de agregados y ausencia de obra de drenaje al costado izquierdo vía melgar icononzo.

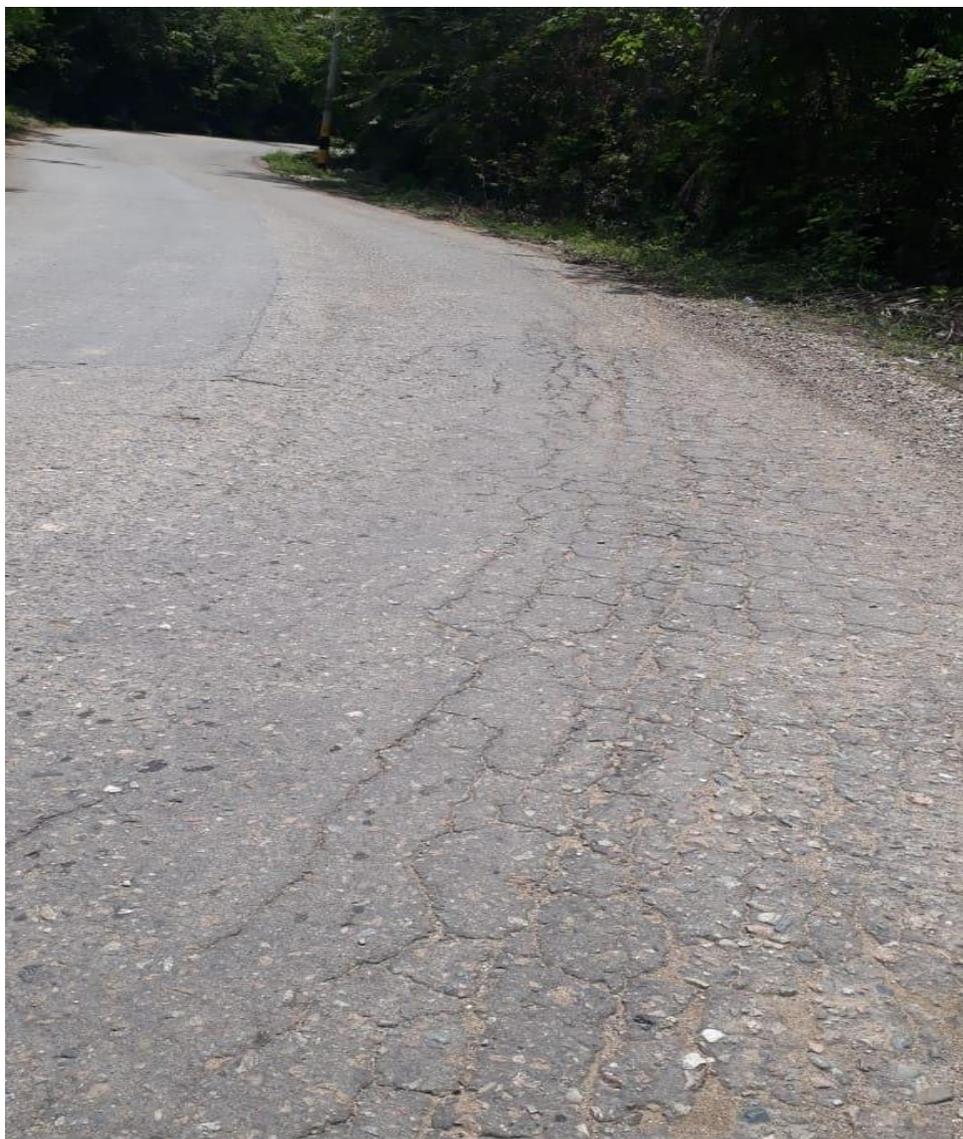
Ilustración 31

k 2+800 al k 2+900Parcheo, fisura longitudinal de construcción, desintegración de berma y ausencia de obras de drenaje en ambos costados. vía melgar icononzo.

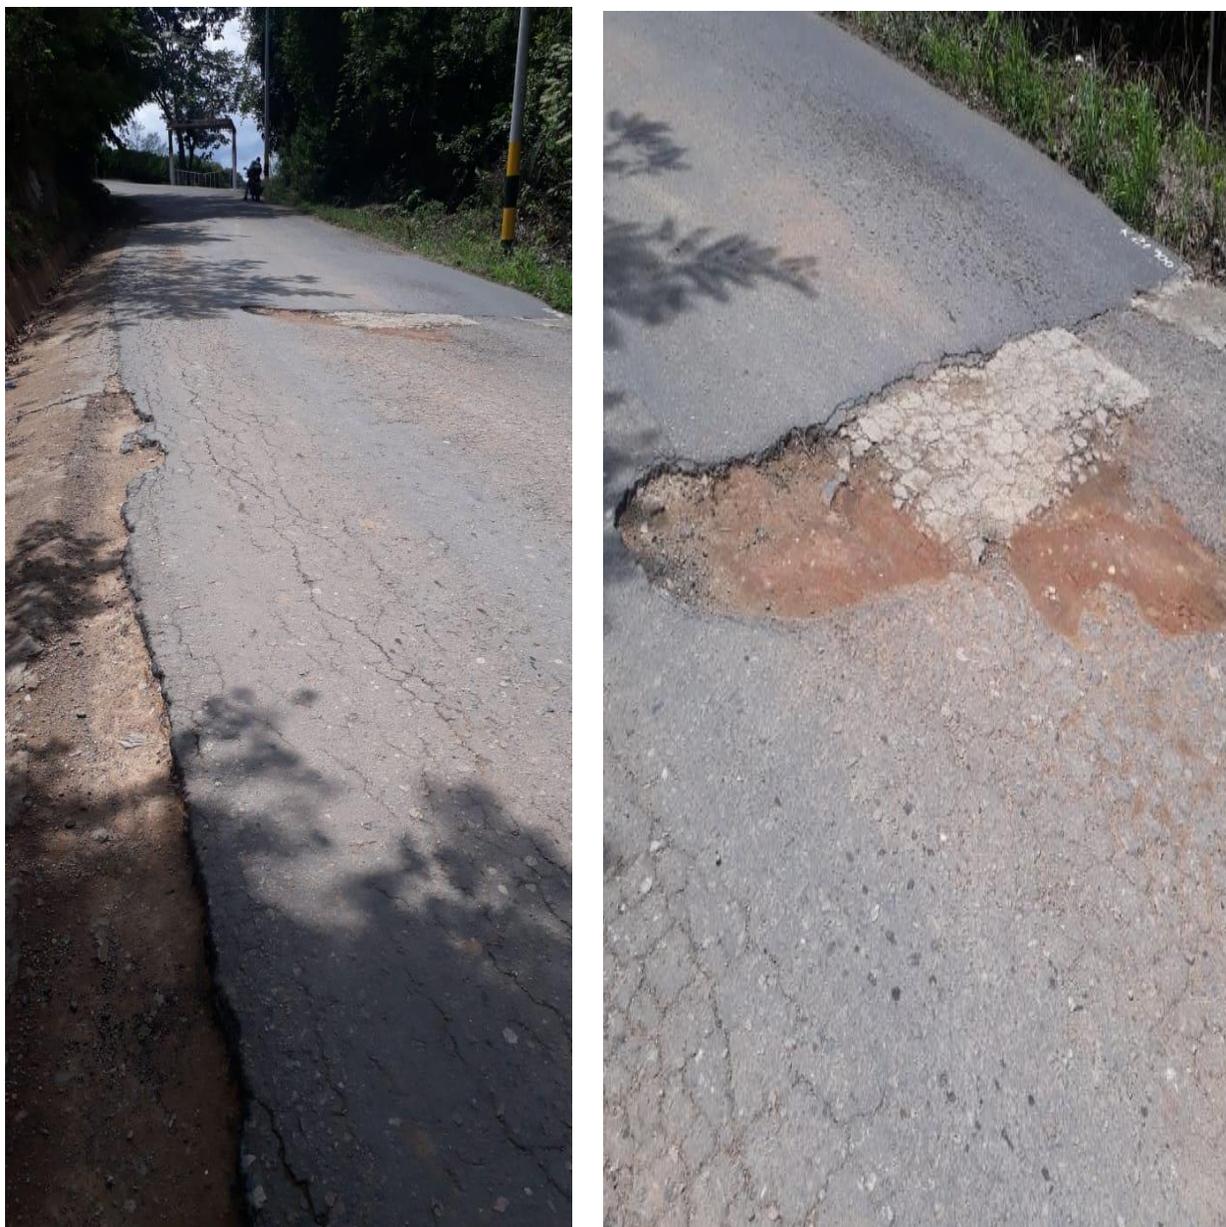
Ilustración 32

k 2+800 al k 2+900 Fisura piel de cocodrilo, desintegración de borde, fisura longitudinal por fatiga, ojo de pescado ausencia de obras de drenaje en el costado derecho. vía melgar icononzo.  
Fuente: Autores del proyecto

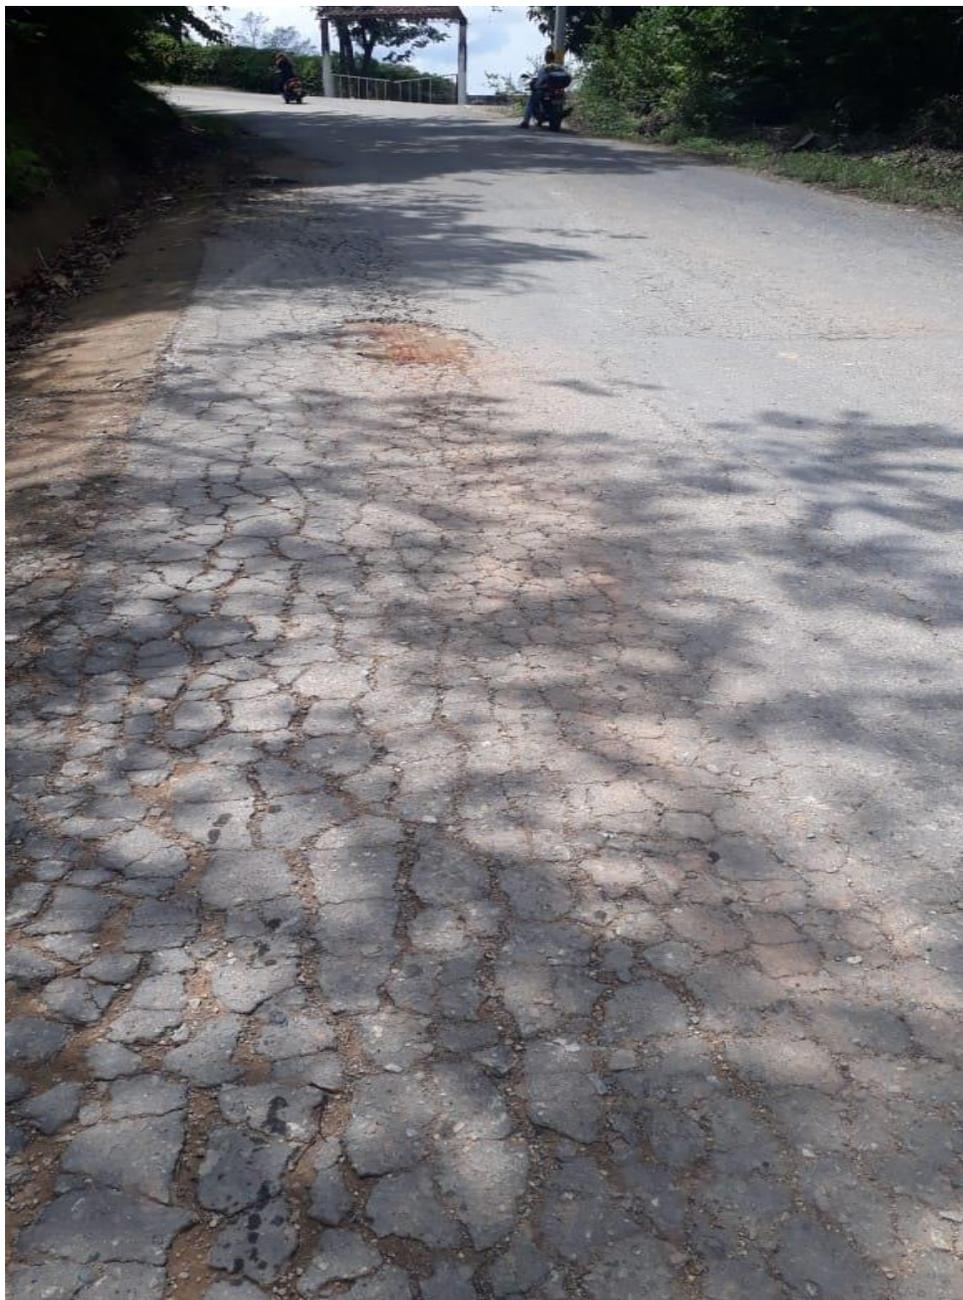
Ilustración 33

k 2+800 al k 2+900 Fisura piel de cocodrilo, desintegración de borde, fisura longitudinal por fatiga y ausencia de obras de drenaje en el costado derecho. Vía melgar icononzo.

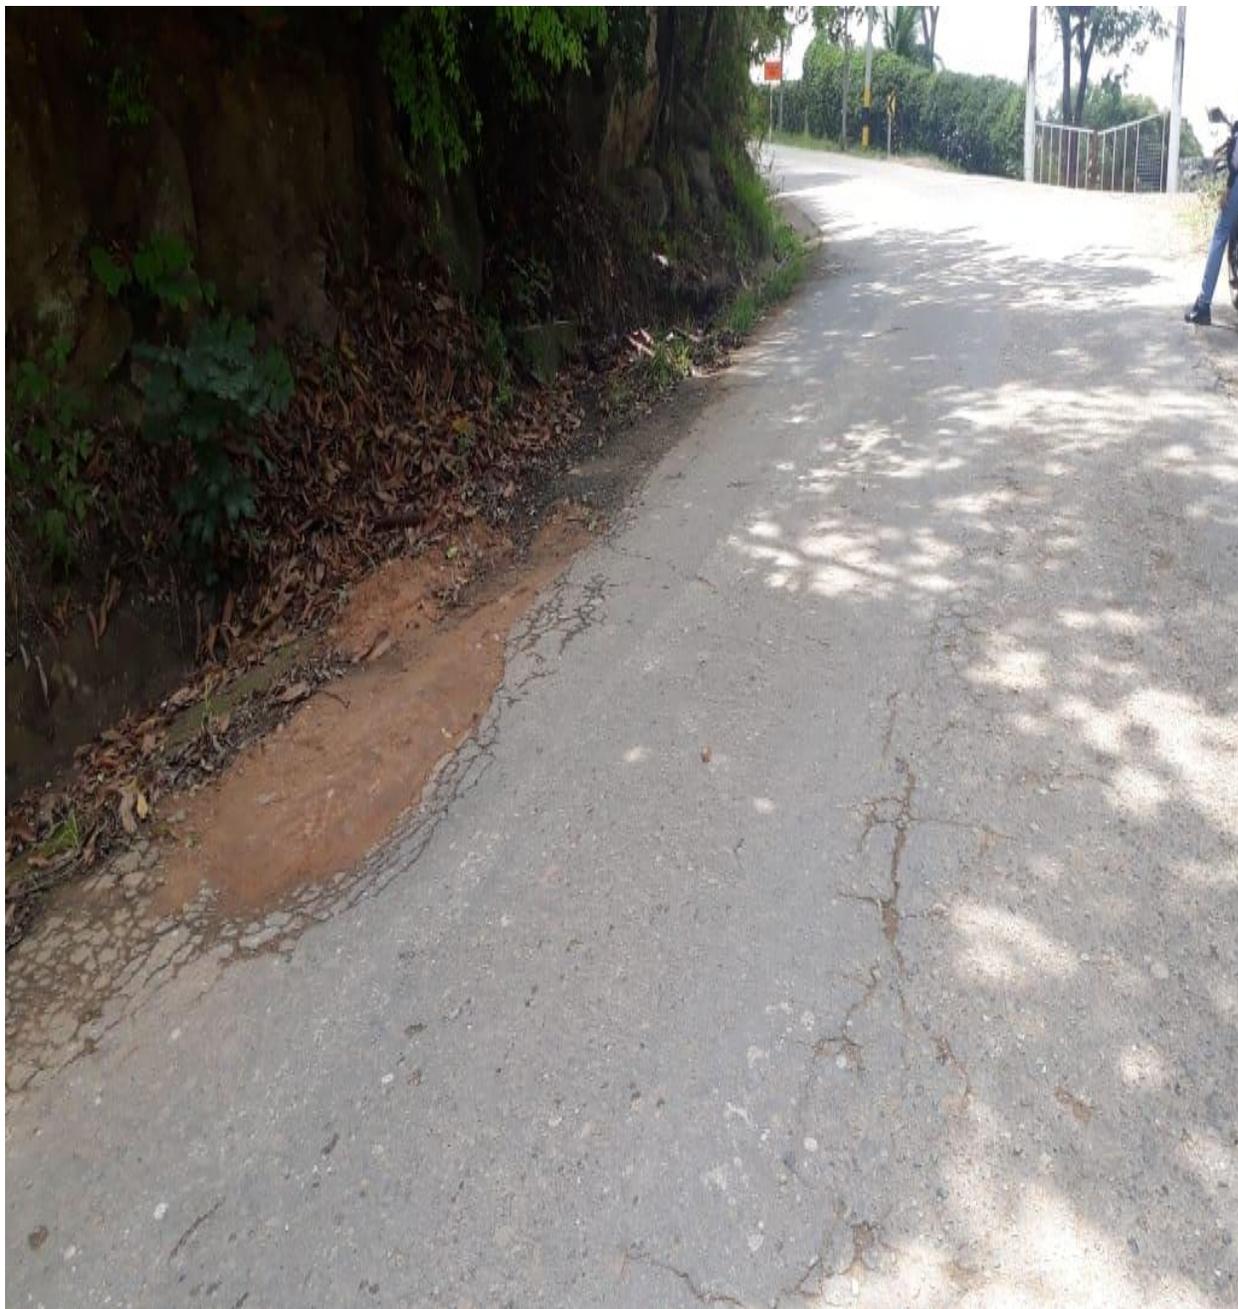
Ilustración 34

k 2+900 al k 3+000 fisura longitudinal de junta de construcción, desintegración de borde y pulimiento de agregados. vía melgar icononzo.

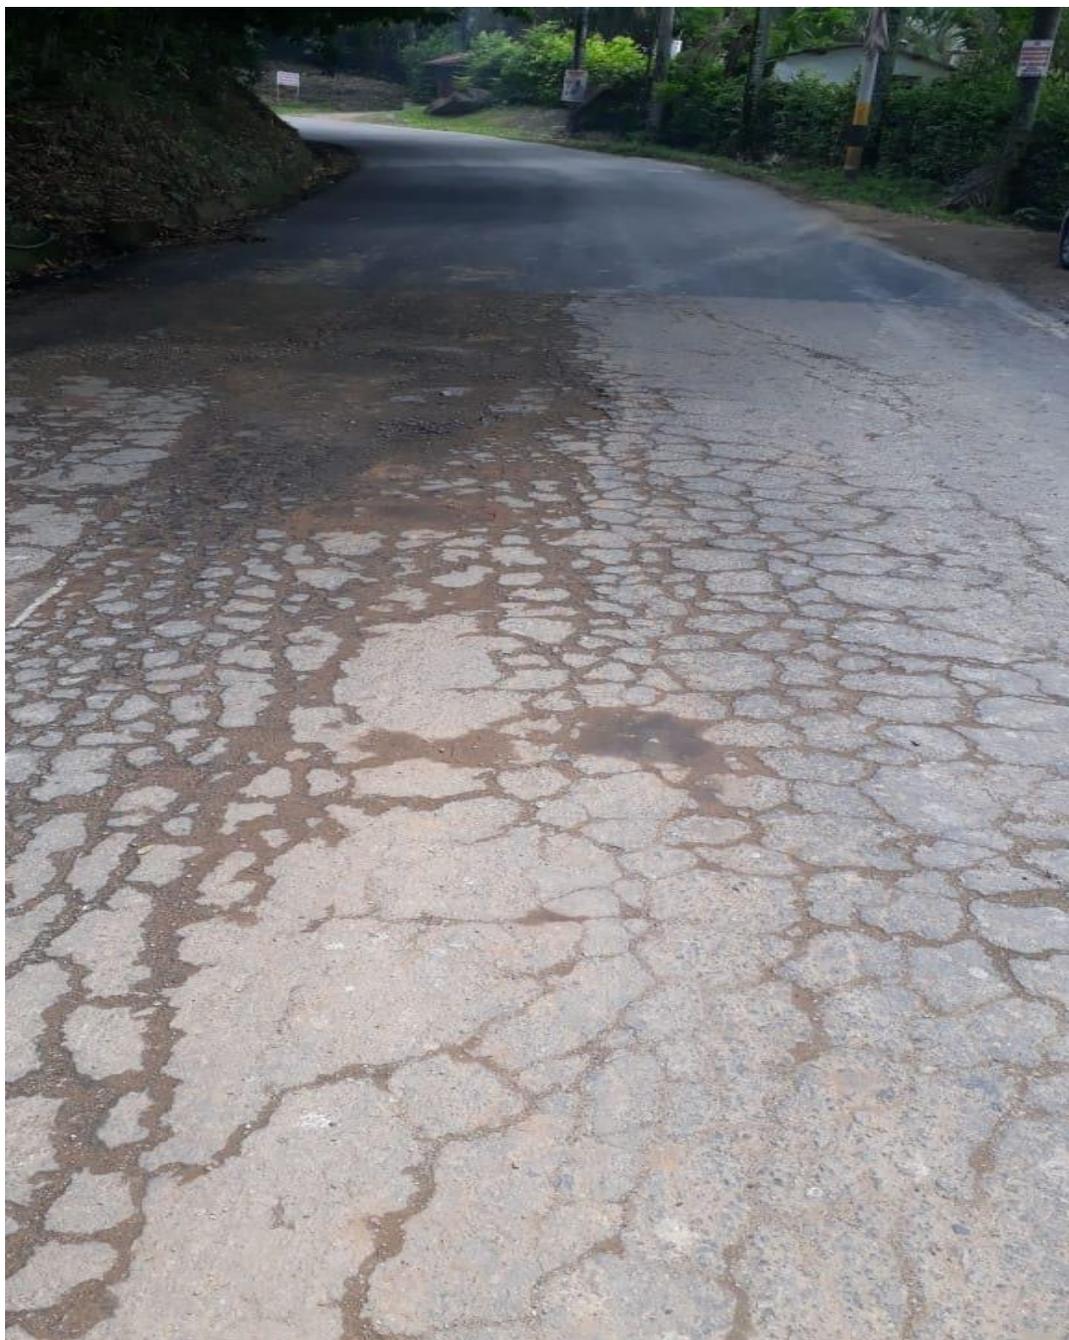
Ilustración 35

k 2900 al k 3+000Parqueo, fisura piel de cocodrilo, ojo de pescado y ausencia de obra de drenaje al costado derecho. via melgar icononzo.

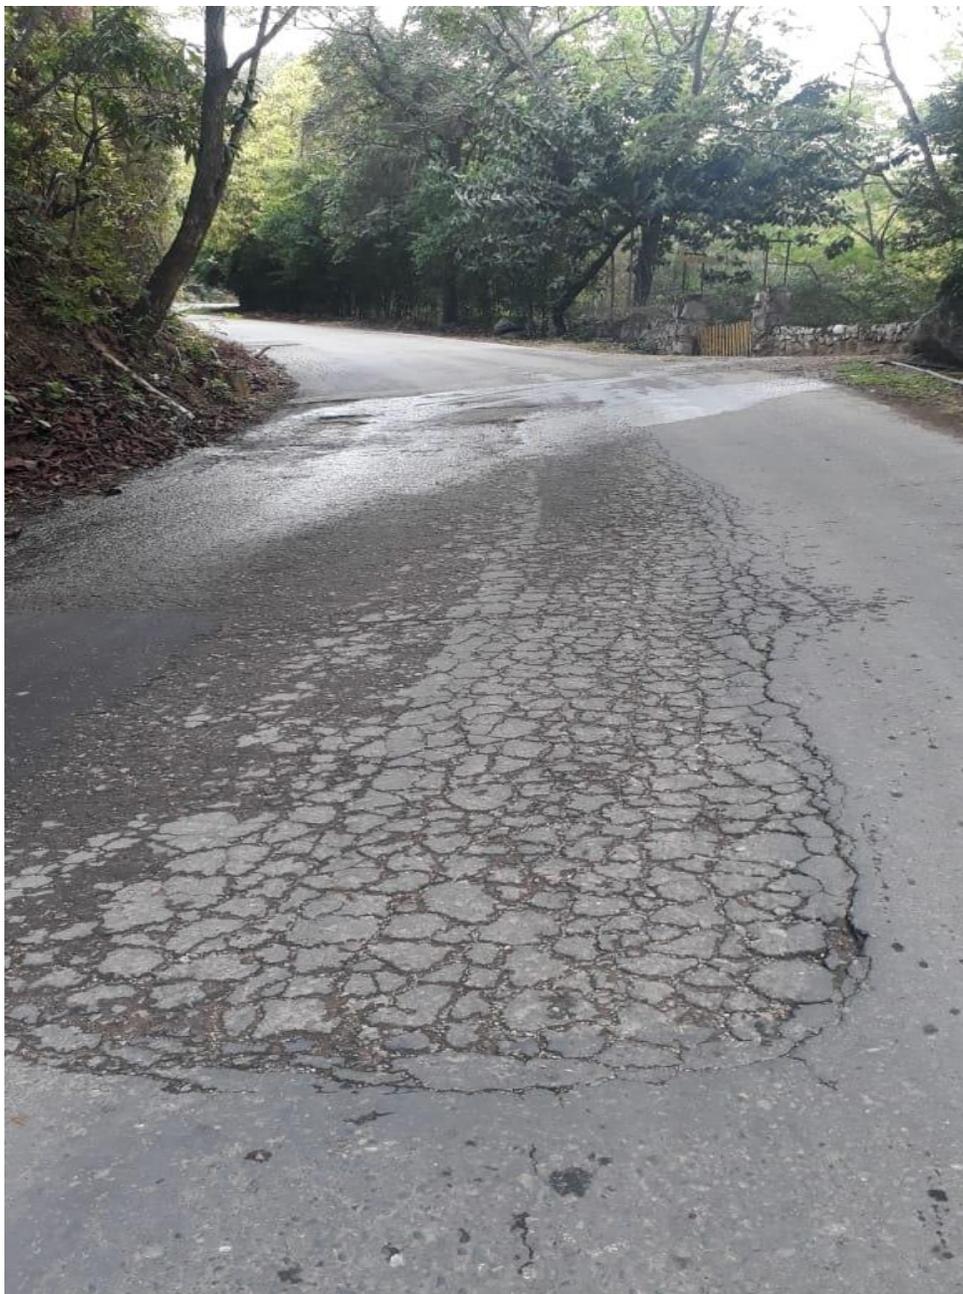
Ilustración 36

k 3+000 al k 3+100 Fisura piel de cocodrilo y ausencia de obras de drenaje en ambos costados.  
vía melgar icononzo.

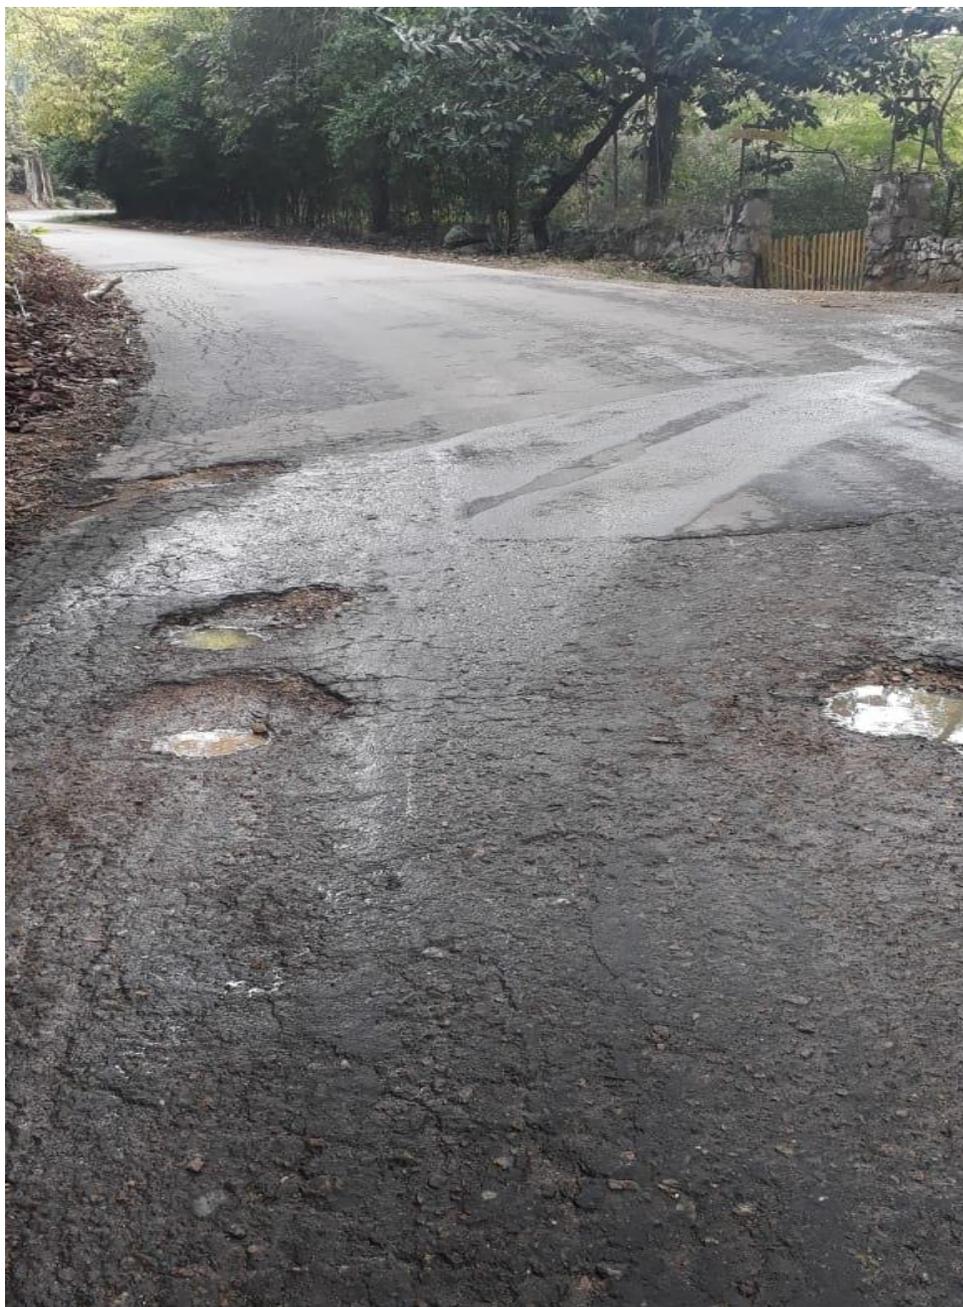
Ilustración 37

k 3+000 al k 3+100 Ojos de pescado, fisura piel de pescado parcheo y ausencia de obras de drenaje en ambos costados vía melgar icononzo.

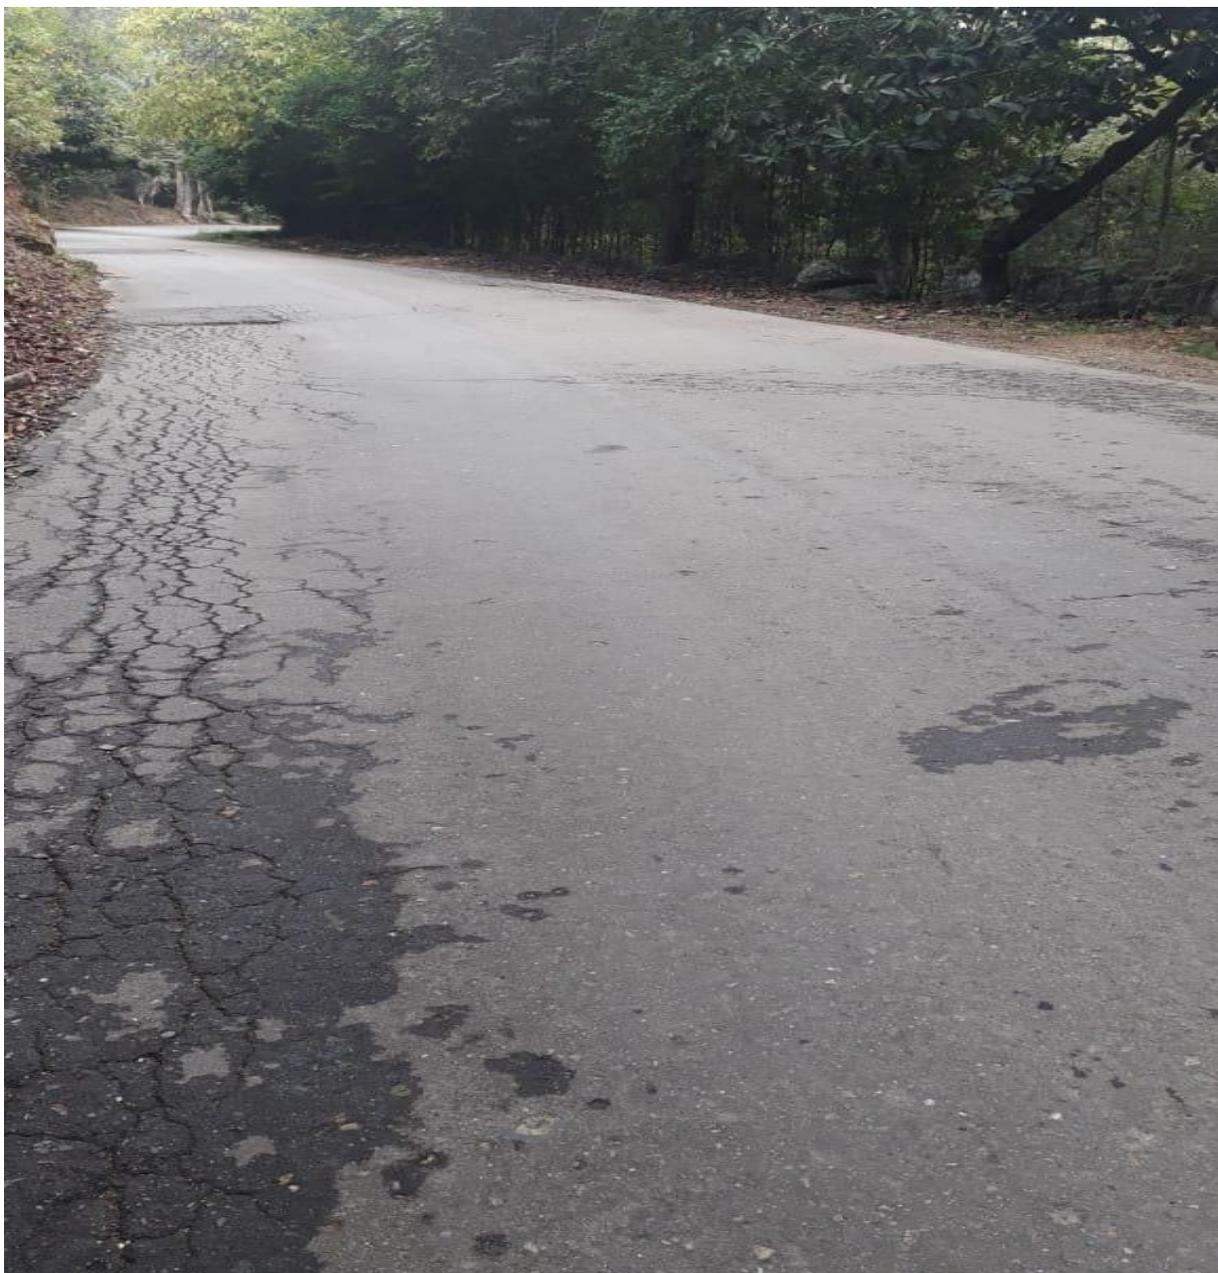
Ilustración 38

k 3+000 al k 3+100 Fisura de contracción térmica, parcheo, fisura piel de cocodrilo y ausencia de obra de drenaje. vía melgar icononzo.

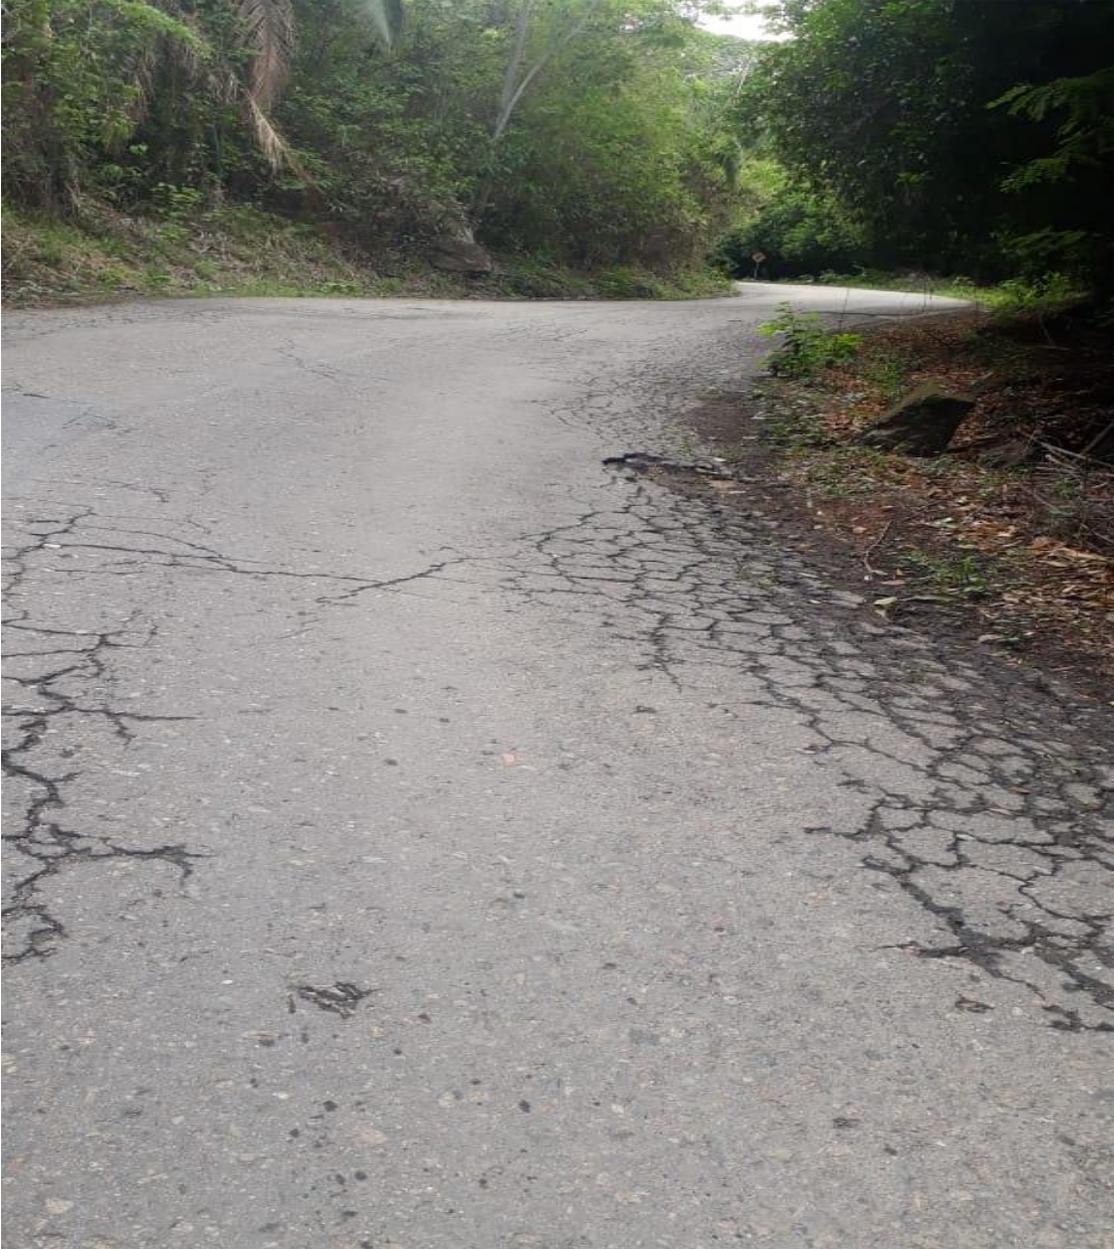
Ilustración 39

k 3+000 k 3+100 Fisura piel de cocodrilo, ojo de pescado y ausencia de obra drenaje via melgar icononzo.

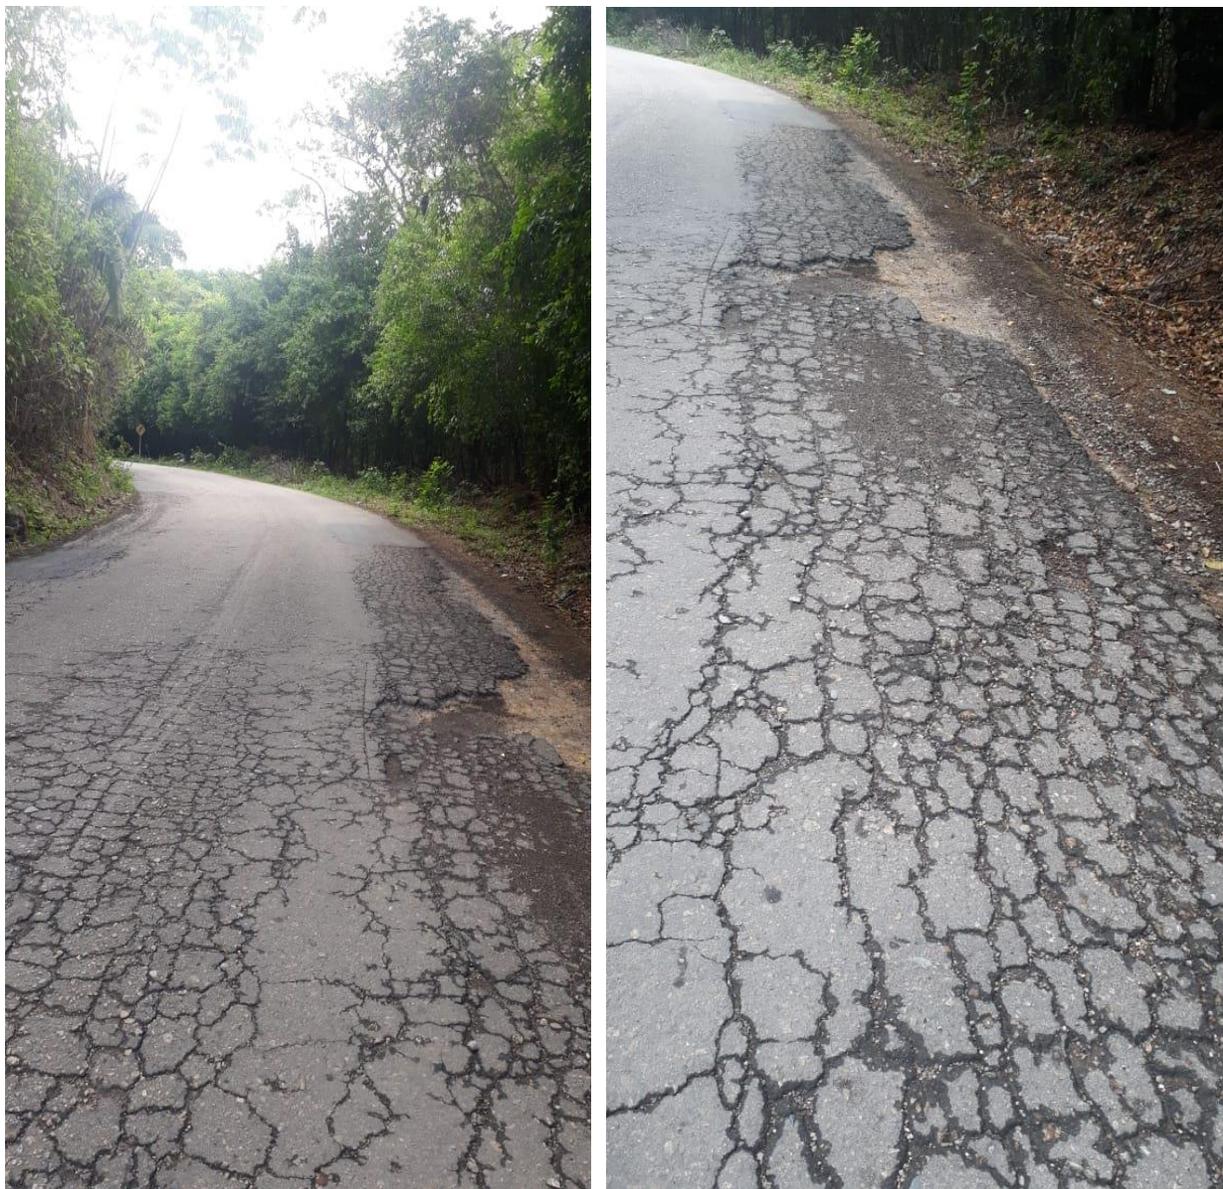
Ilustración 40

k 3+000 al k 3+100 Fisura piel de cocodrilo, fisura longitudinal de construcción, desintegración de borde y ausencia de obra de drenaje en ambos costados vía melgar icononzo.

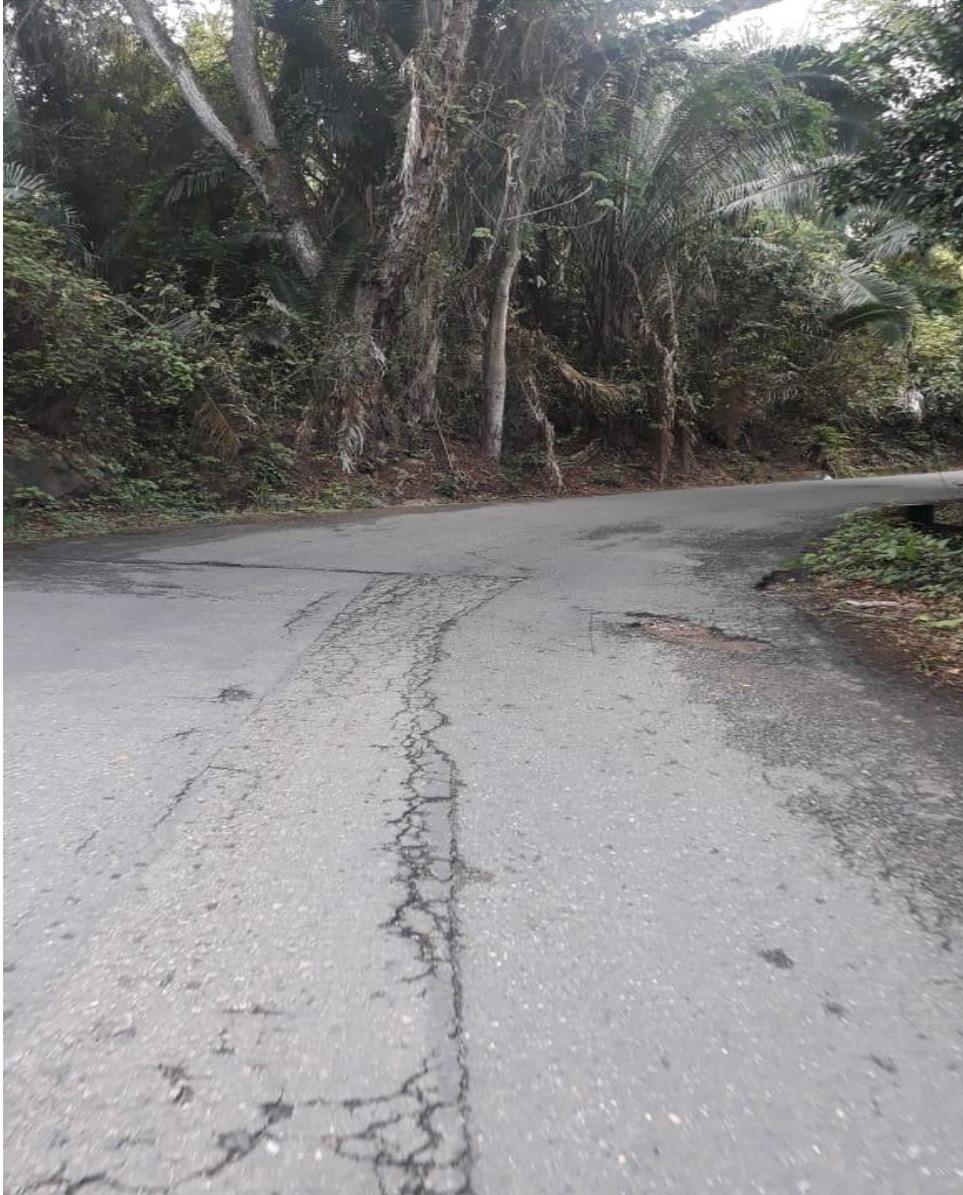
Ilustración 41

k 3+000 al k 3+100 Fisura logitudinal de junta de construccion, fisura de piel de cocodrilo, ojo de pescado parcheo y ausencia de obras de drenaje en ambos costados via melgar icononzo.  
Fuente: Autores del proyecto

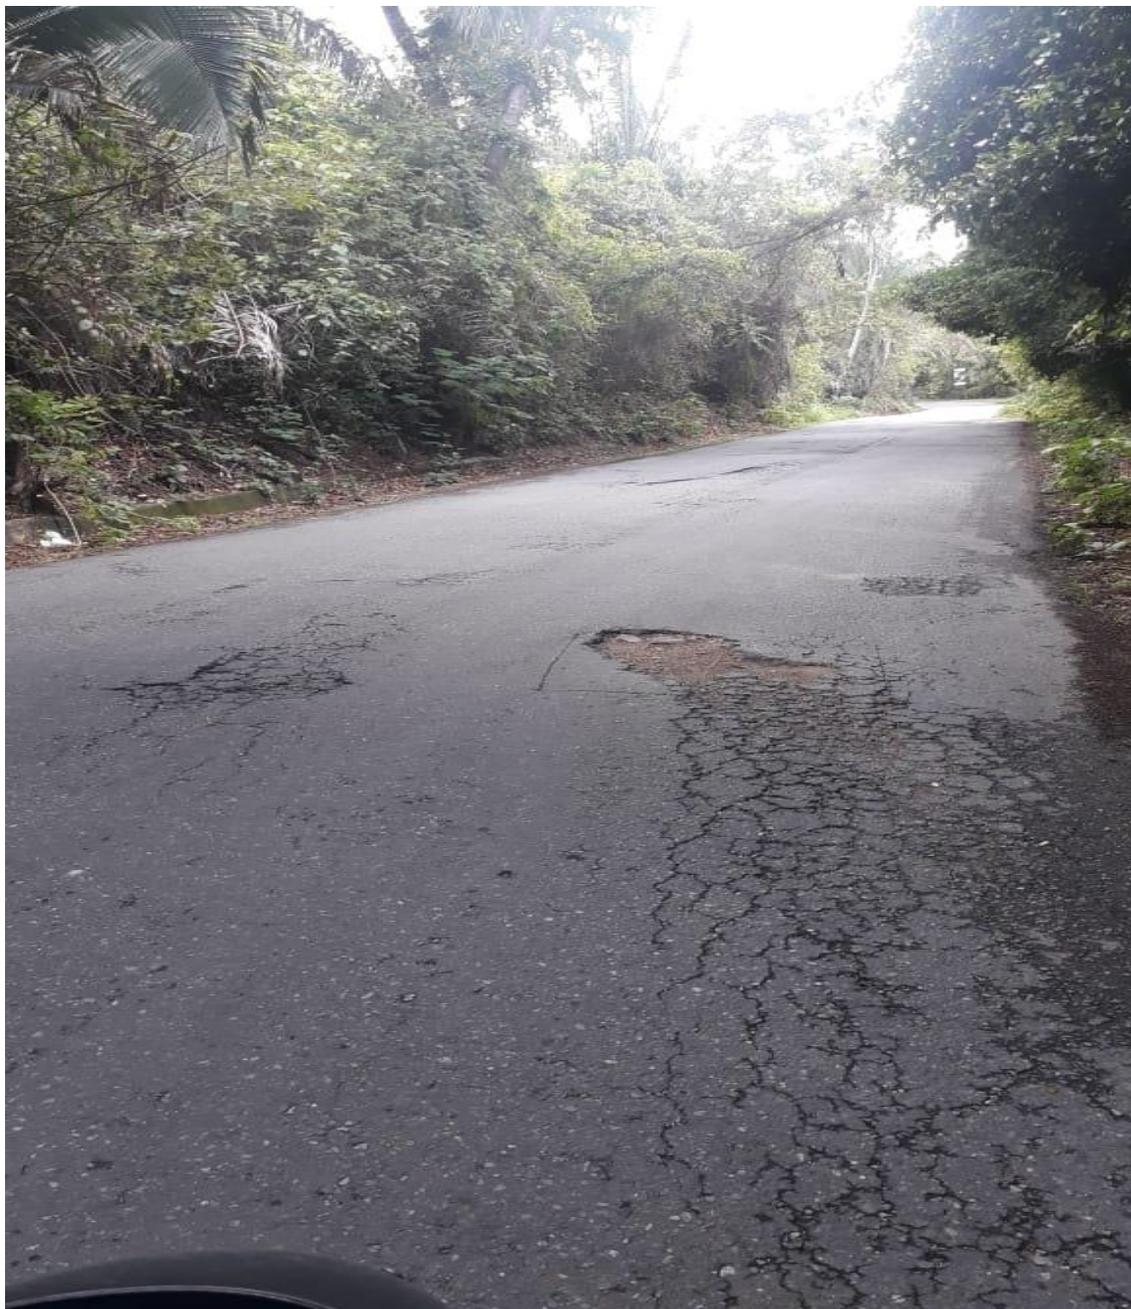
Ilustración 42

k 3+100 al k 3+200 ojo de pescado, fisura piel de cocodrilo, parcheo y ausencia de obra de drenaje al costado derecho entre vía melgar icononzo.
