ESTUDIO TÉCNICO COMPARATIVO DEL USO DE LA MEZCLA ASFÁLTICA  
NATURAL CON EL ASFALTO CONVENCIONAL Y ALTERNATIVA DE SOLUCIÓN  
PARA LA PERDIDA DE RODADURA DE LA VÍA MELGAR ICONONZO ENTRE EL KM  
1.200 AL KM 14.000 VEREDA LA REFORMA.

CORPORACIÓN UNIVERSITARIA MINUTO DE DIOS  
FACULTAD DE INGENIERÍA  
INGENIERIA CIVIL  
PROYECTO DE GRADO  
GIRARDOT, CUNDINAMARCA  
2019-2

Trabajo de Grado para Optar el Título como Ingenieros Civiles de la Universidad Minuto de  
Dios del Centro Regional Girardot

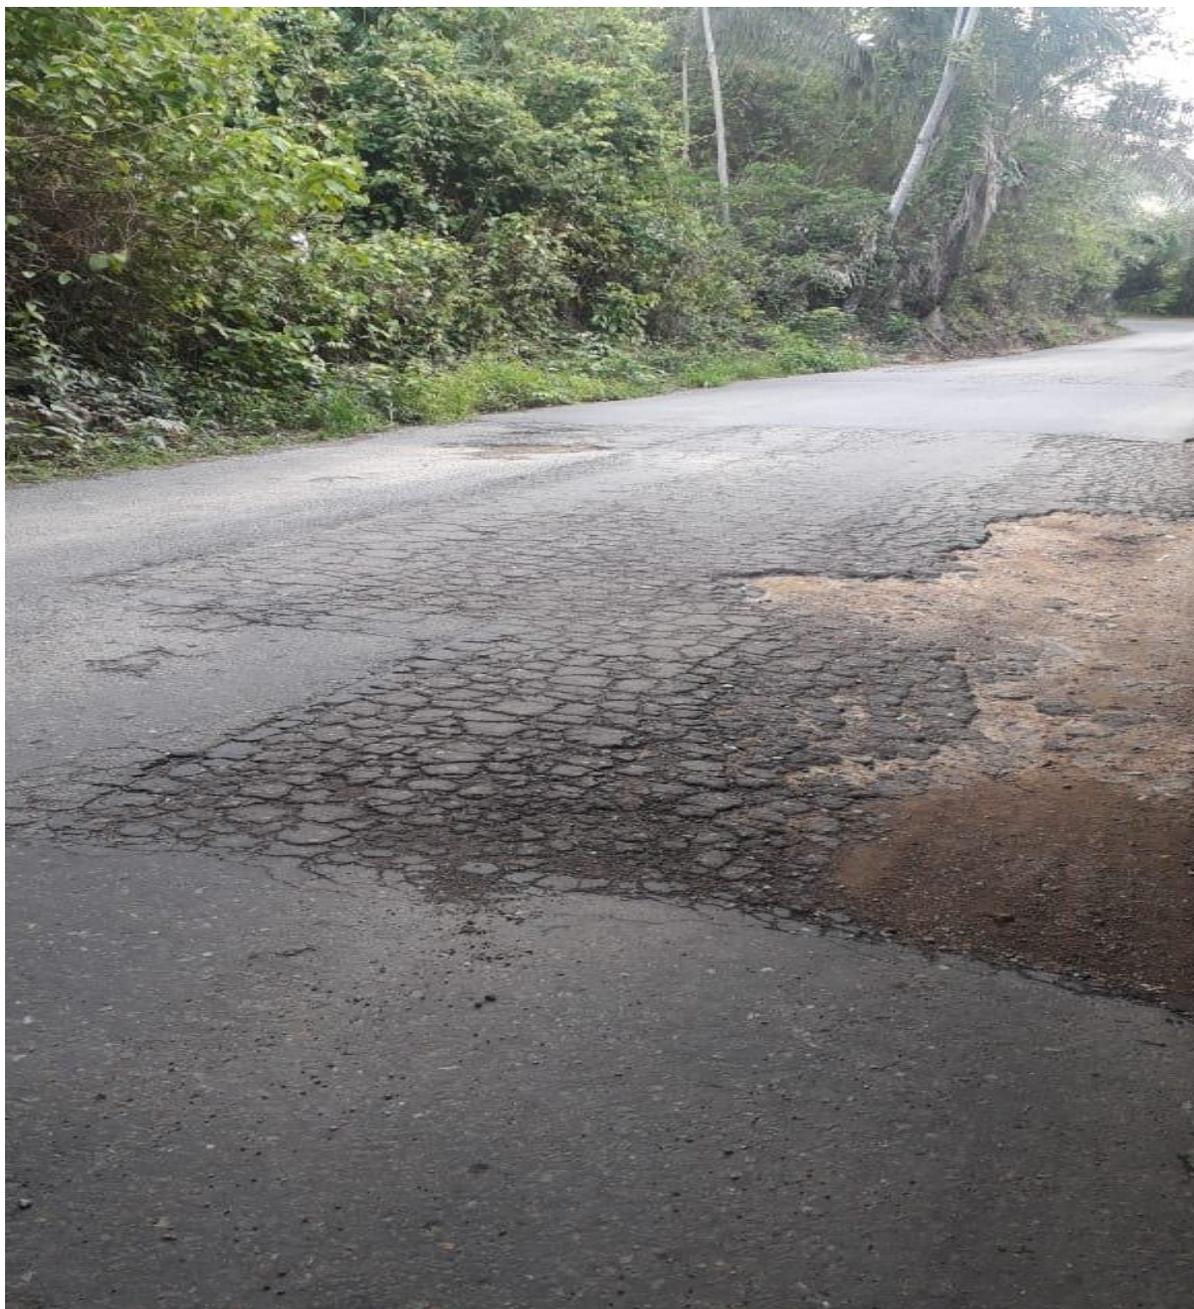
Ilustración 43

k 3+100 al k 3+200 fisura piel de cocodrilo perdida de borde y ausencia de obras de drenaje entre la vía melgar icononzo.

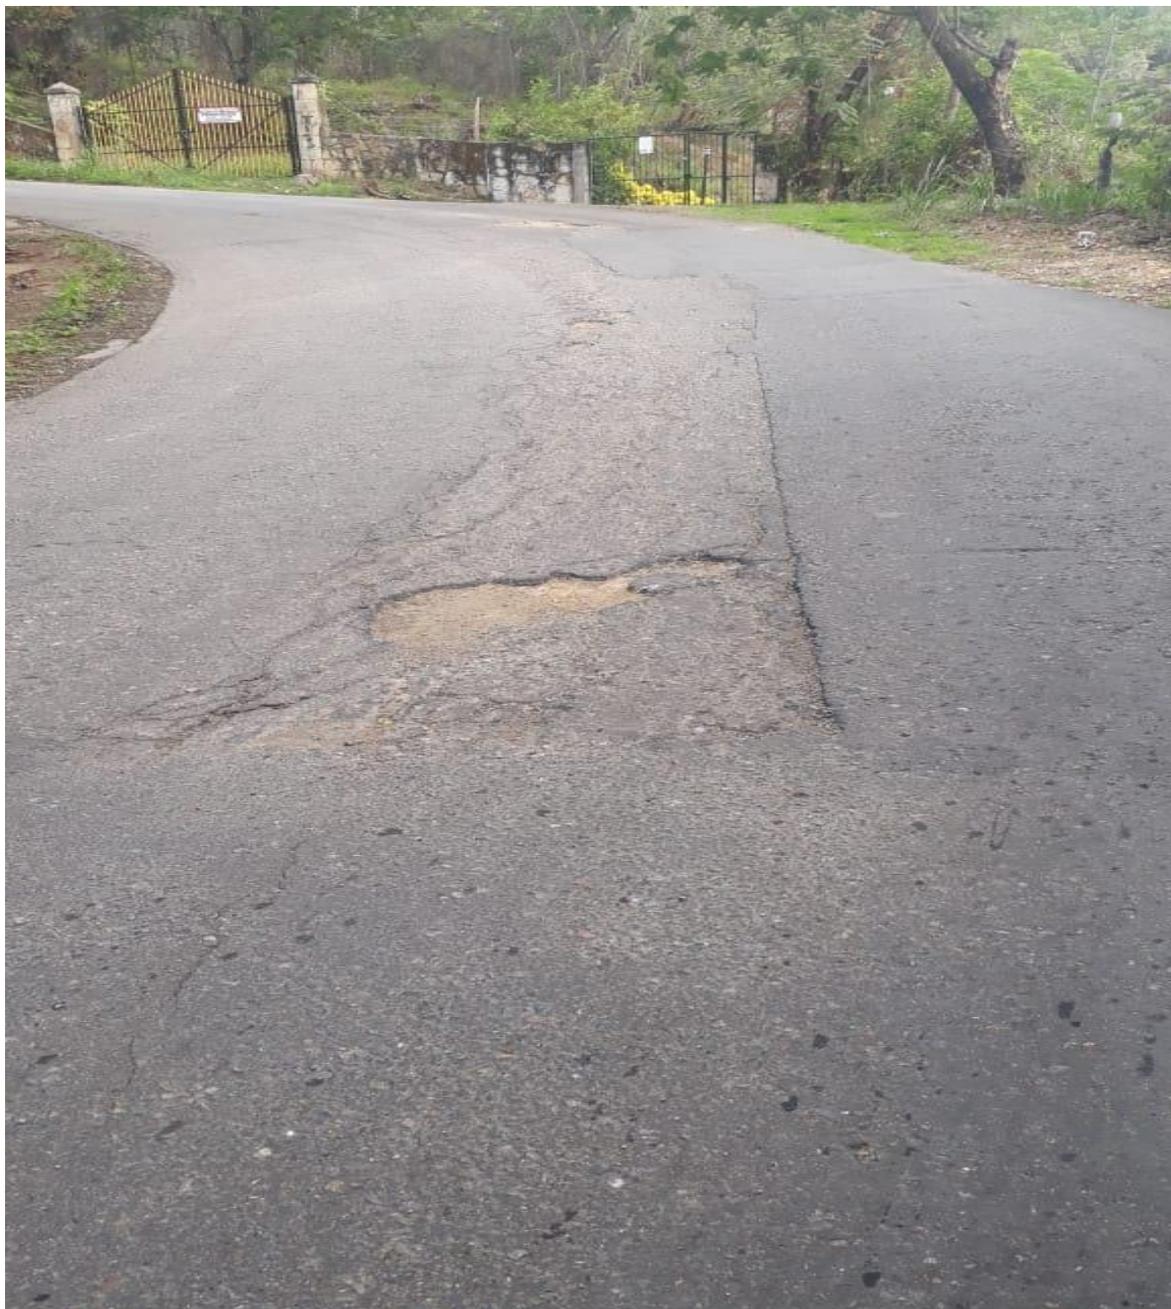
Ilustración 44

k 3+200 al k 3+300 ojo de pescado, fisura longitudinal de construcción, fisura piel de cocodrilo y ausencia de obras de drenaje entre la vía melgar icononzo.

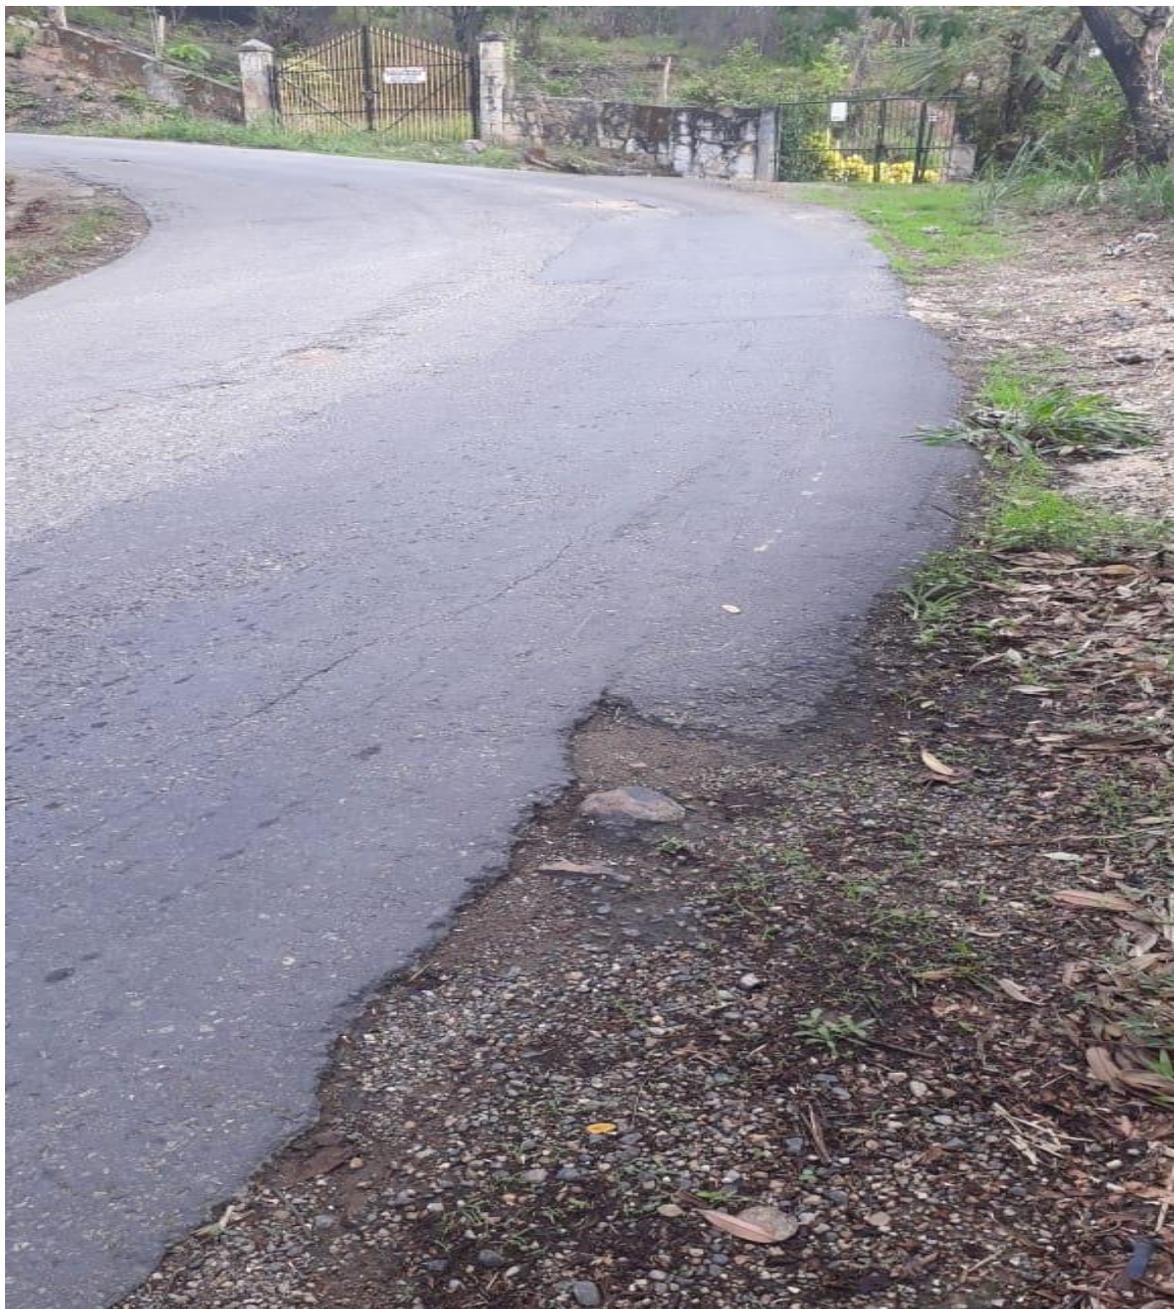
Ilustración 45

k 3+200 al k 3+300 Desintegración de borde, fisuras por contracción térmica y ausencia de obras de drenaje entre.

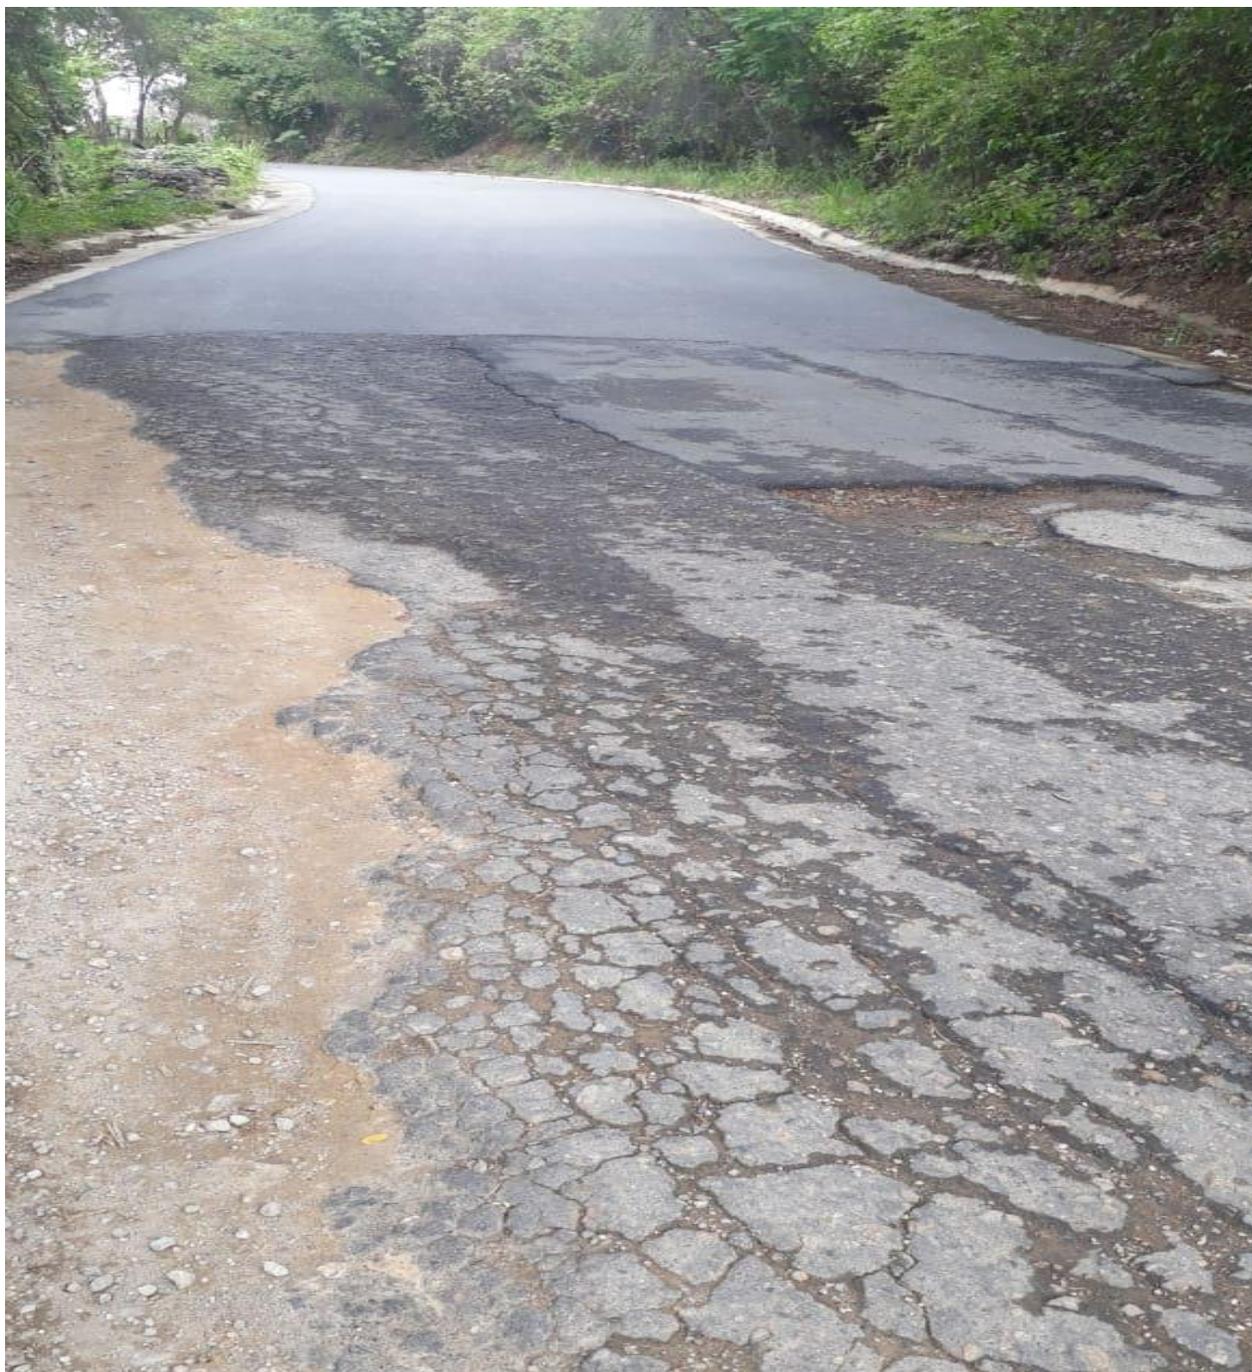
Ilustración 46

k3+500al 3+600 Ojo de pescado, fisura piel de cocodrilo, parcheo, perdida de borde y fisura longitudinal de construccion via melgar icononzo .

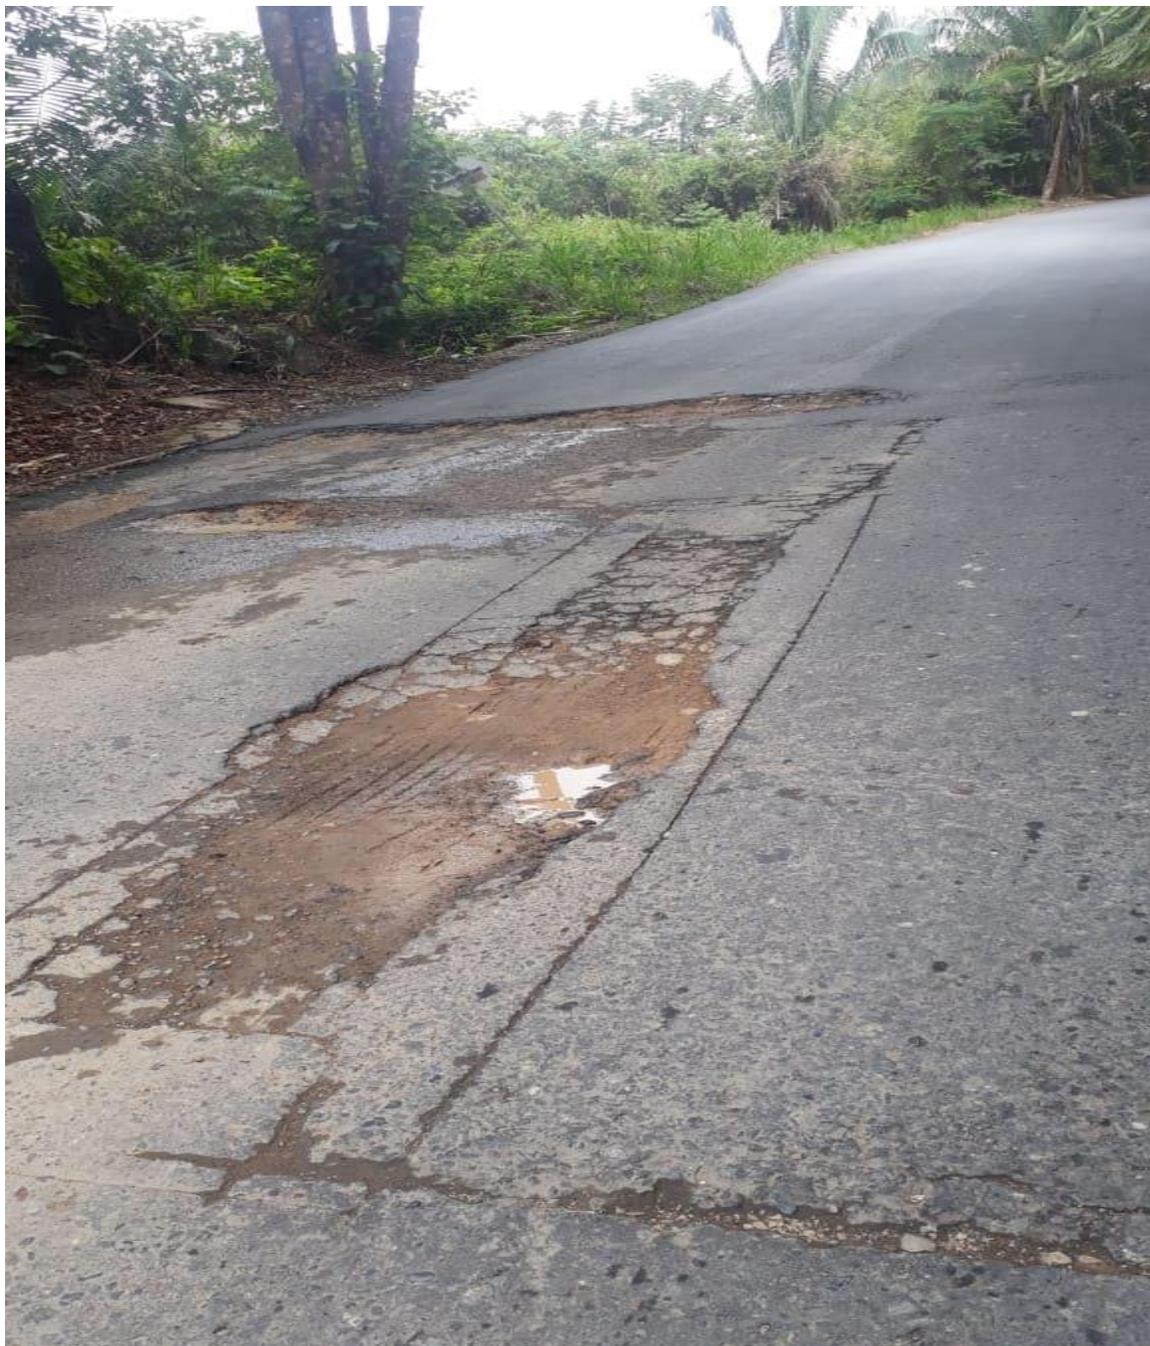
Ilustración 47

k3+500 al k 3+600 fisura transversal ojo de pescado y ausencia de obras de drenaje vía melgar icononzo.

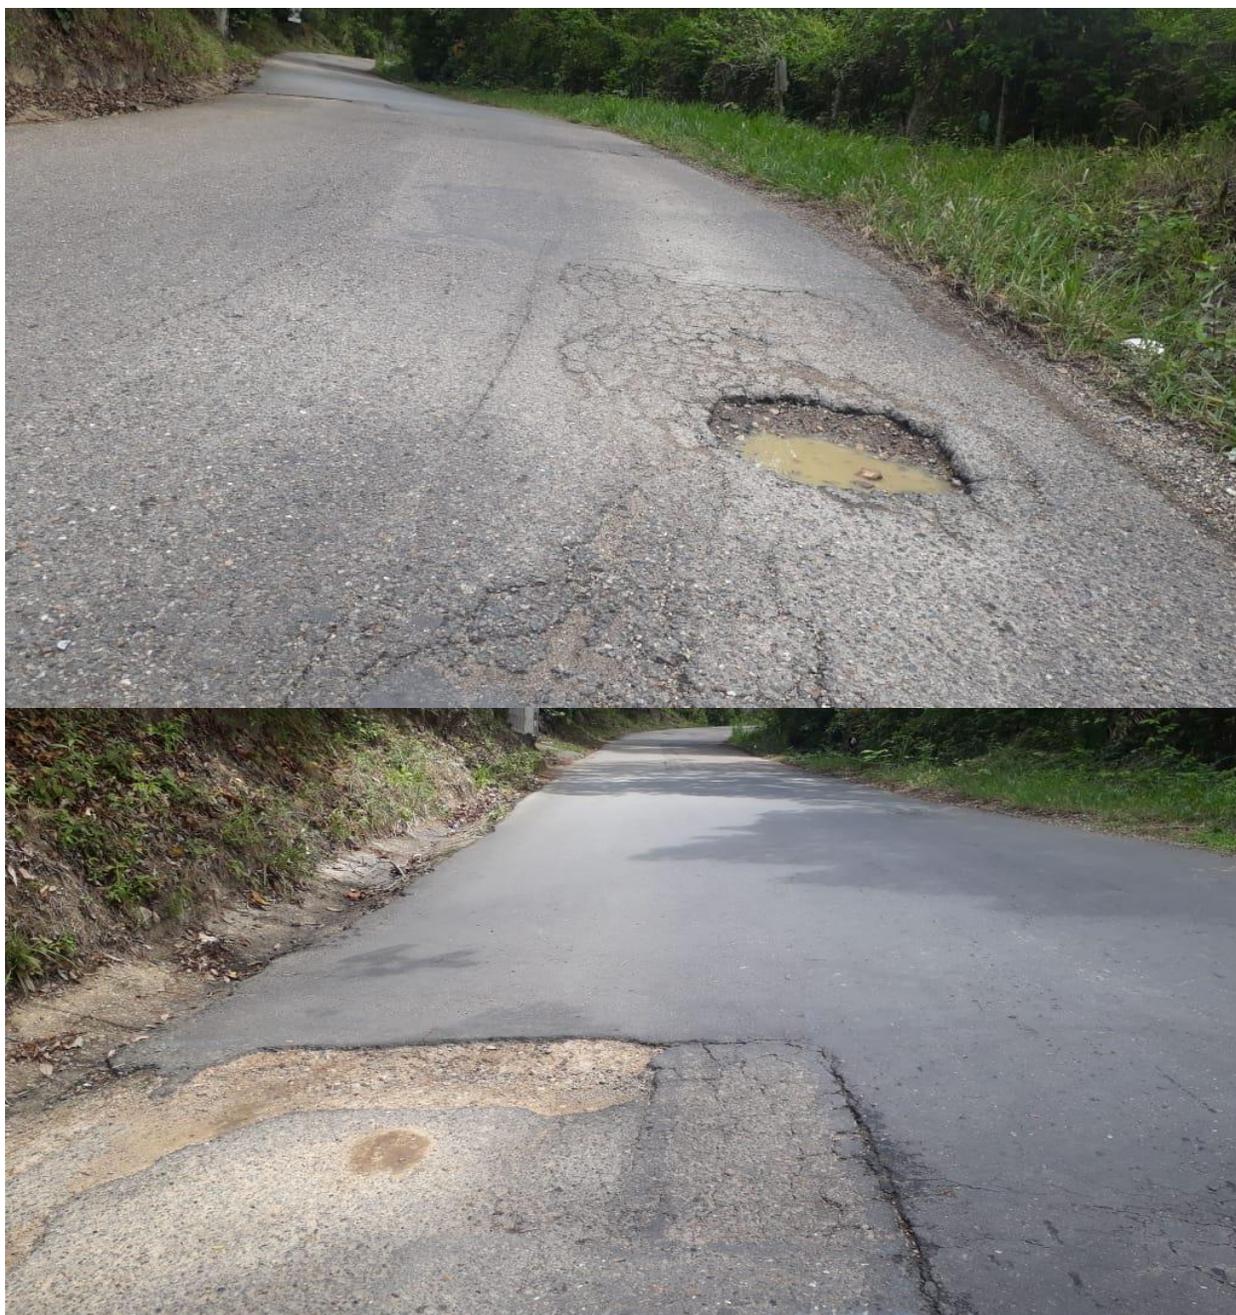
Ilustración 48

k 4+000 al k 5+000 En imagen superior fisura piel de cocodrilo, ojo de pescado, fisura por contracción térmica, ausencia de obras de drenaje en imagen inferior ojo de pescado, fisuras por contracción térmica, fisura longitudinal de construcción y ausencia de obras de drenaje vía melgar icononzo.

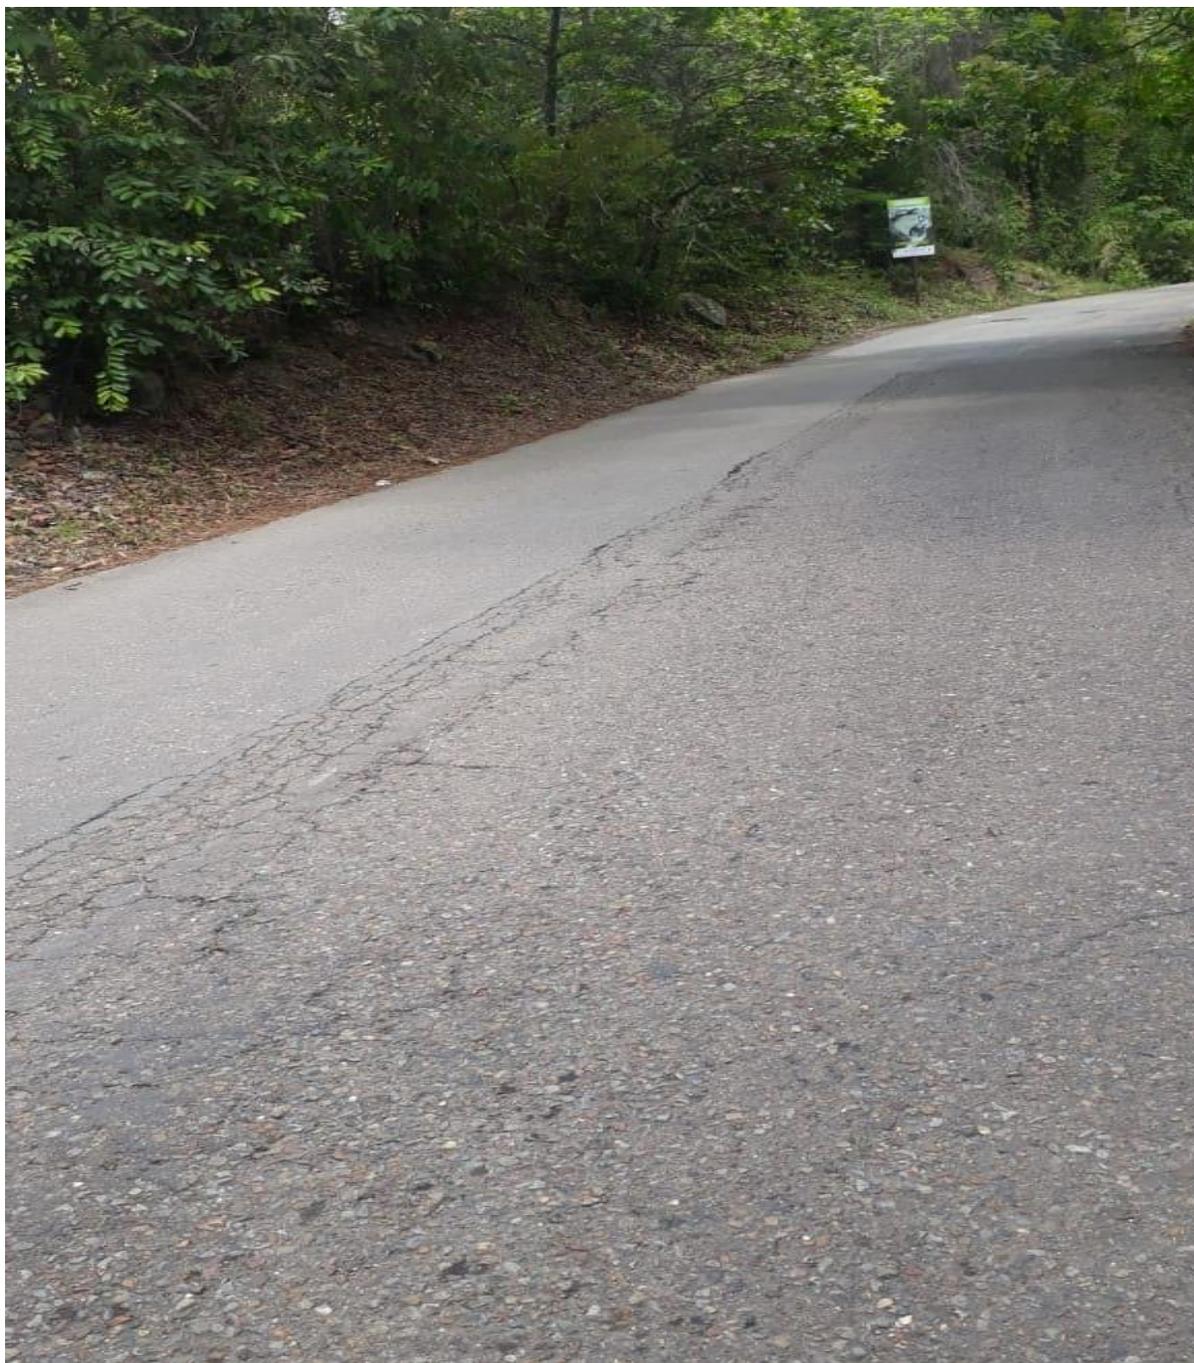
Ilustración 49

K4+000 al k5+000 fisura longitudinal de construcción, fisura por contracción térmica y ausencia de obras de drenaje vía melgar icononzo.

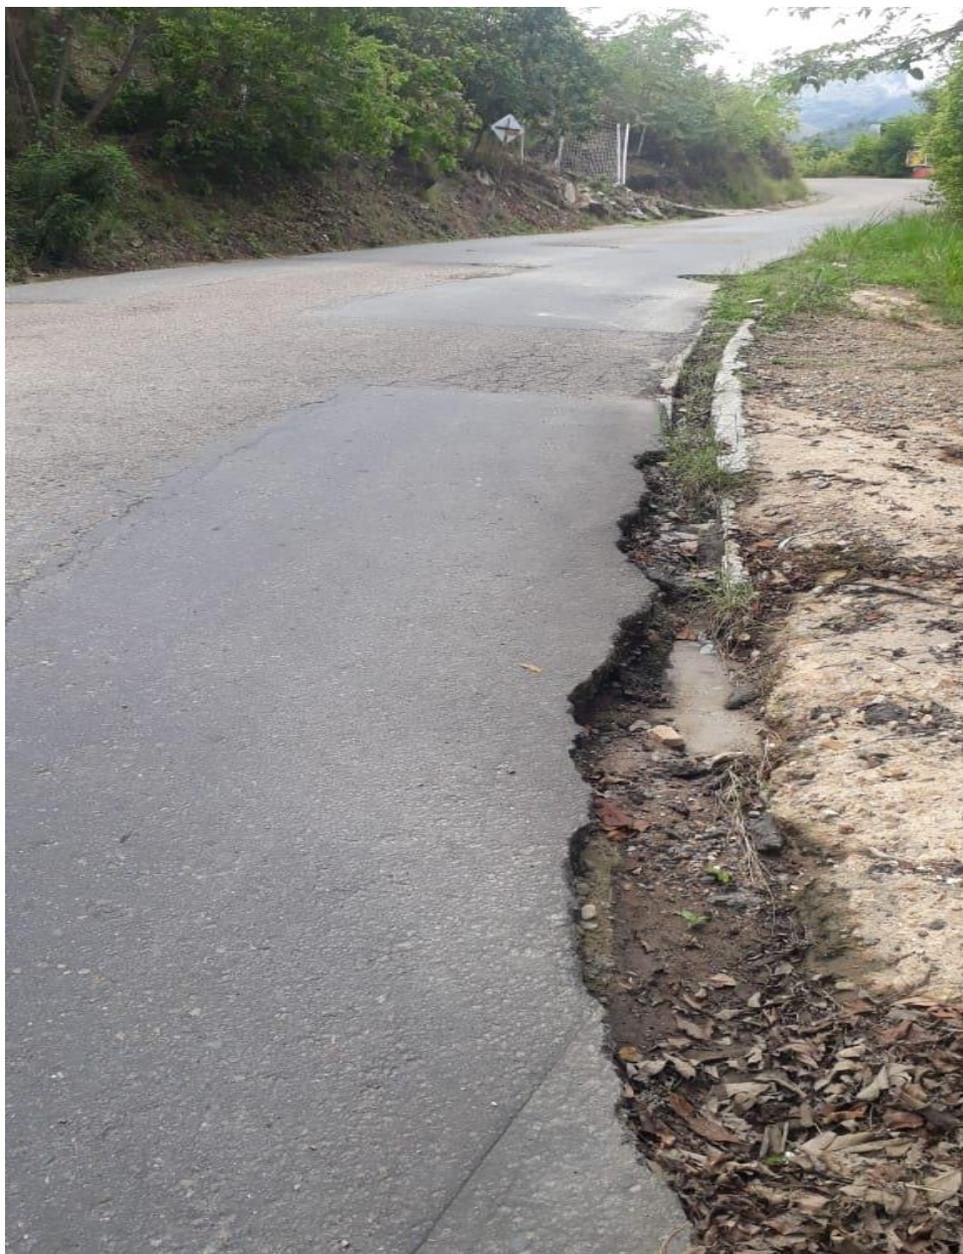
Ilustración 50

K 6+000 al k7+000 desintegración de borde, parcheo fisuras por contracción térmica y ausencia de obras de drenaje en ambos costados. Vía melgar icononzo

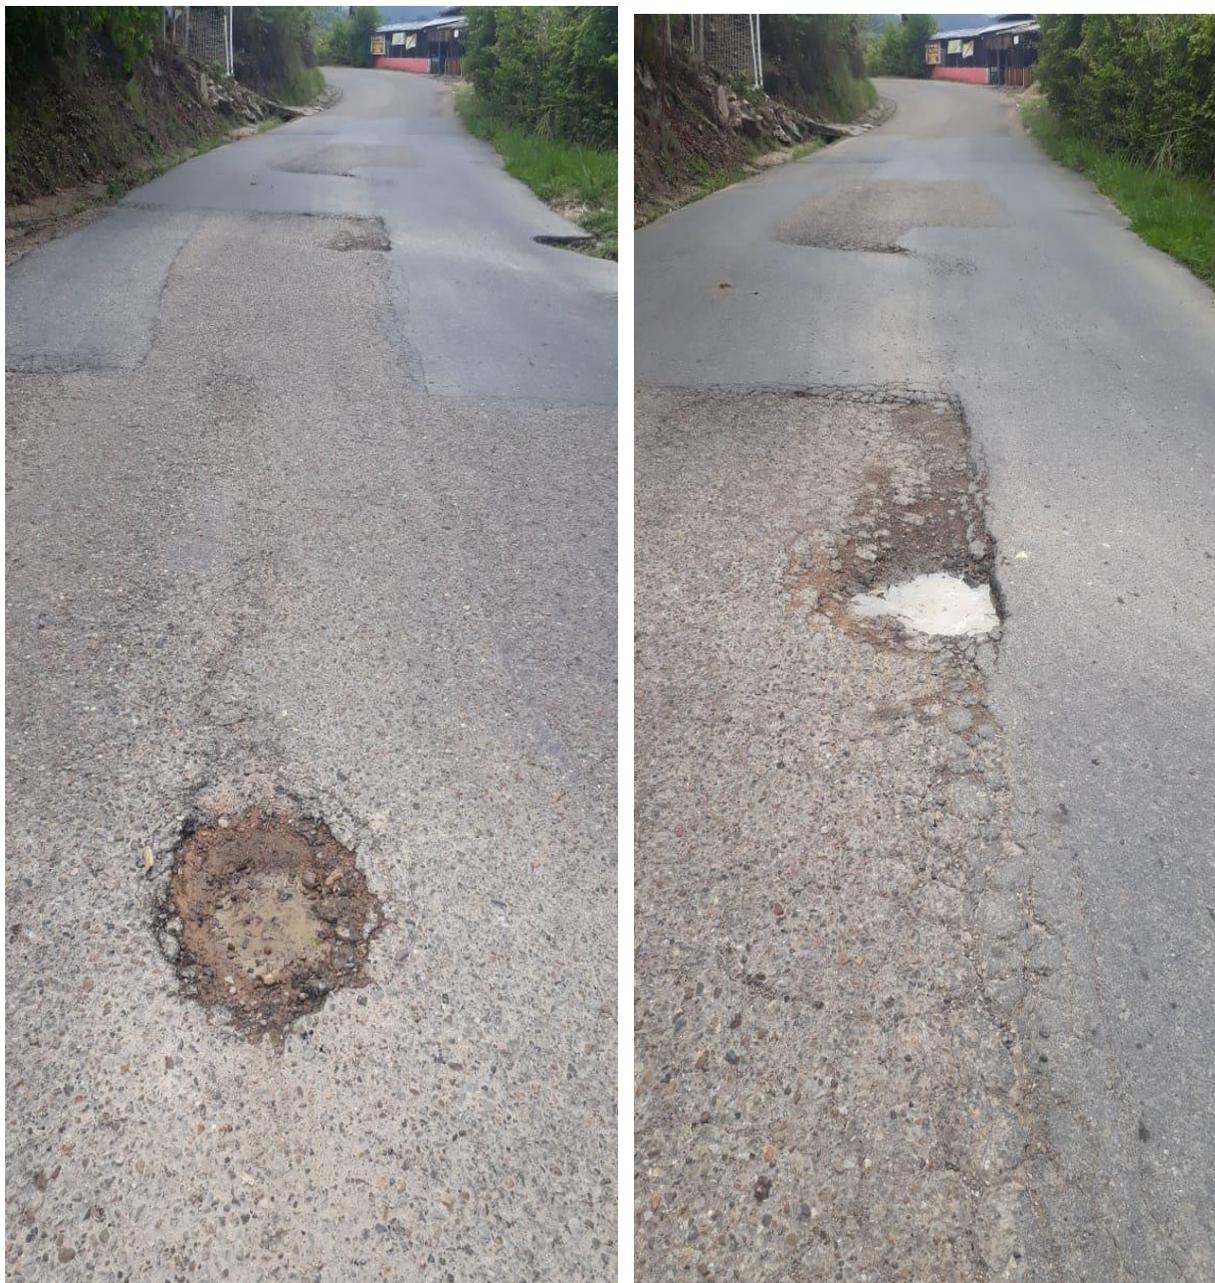
Ilustración 51

K 6+000 al k 7+000 ojo de pescado, parcheo, fisuras por contracción térmica y ausencia de obras de drenaje vía melgar icononzo

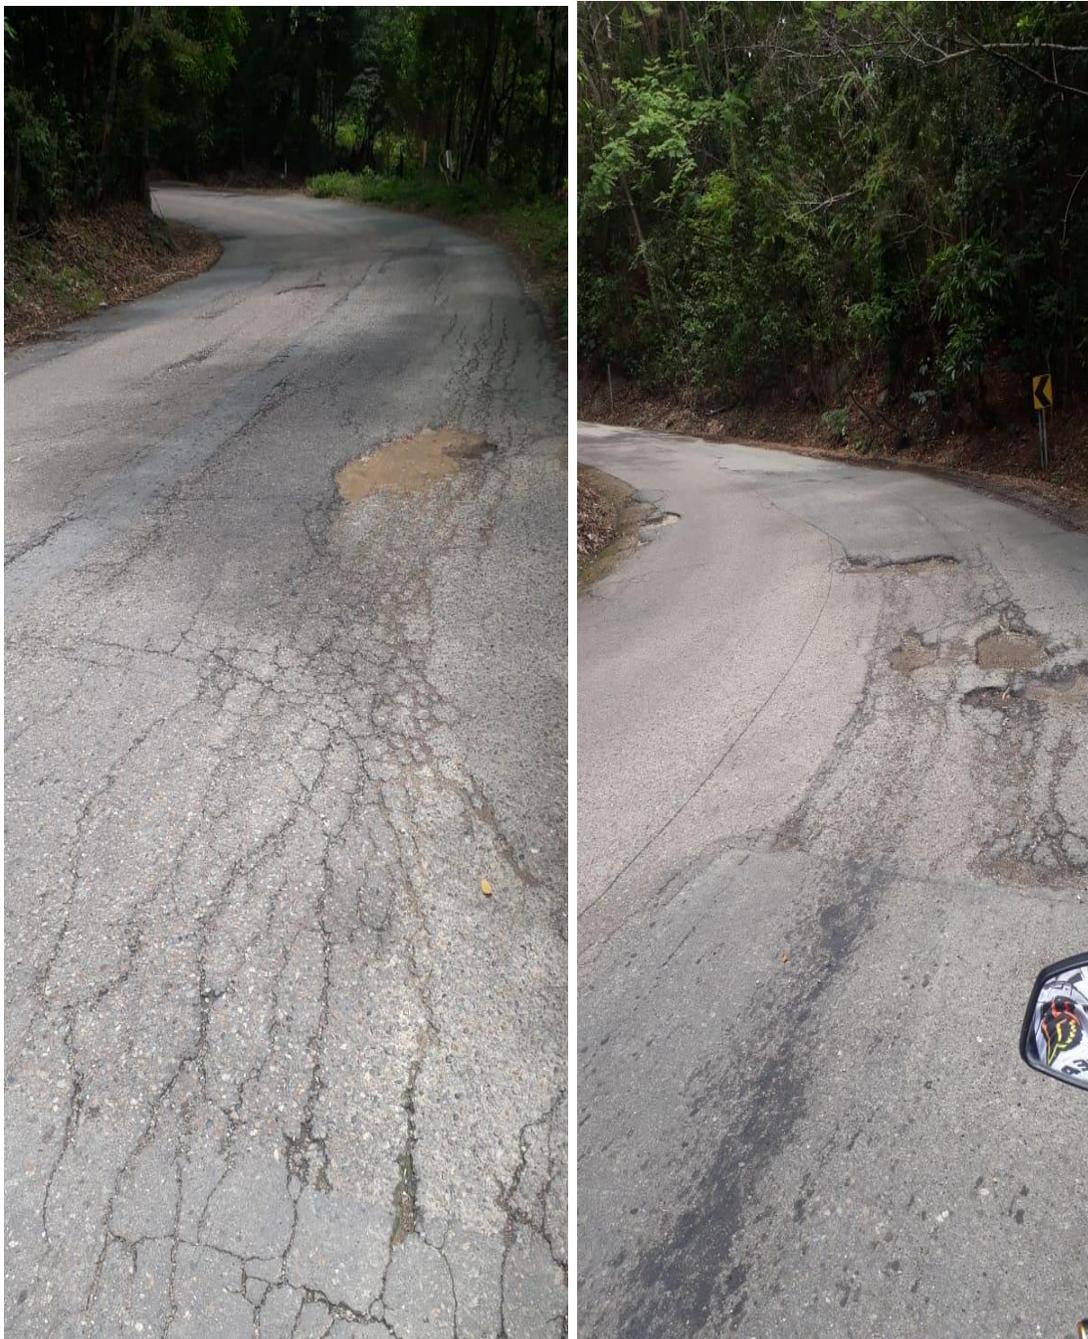
Ilustración 52

K 7+000 al k 8+000 ojos de pescado fisuras piel de cocodrilo parcheo, fisura longitudinal de construcción y ausencia de obras de drenaje vía melgar icononzo.

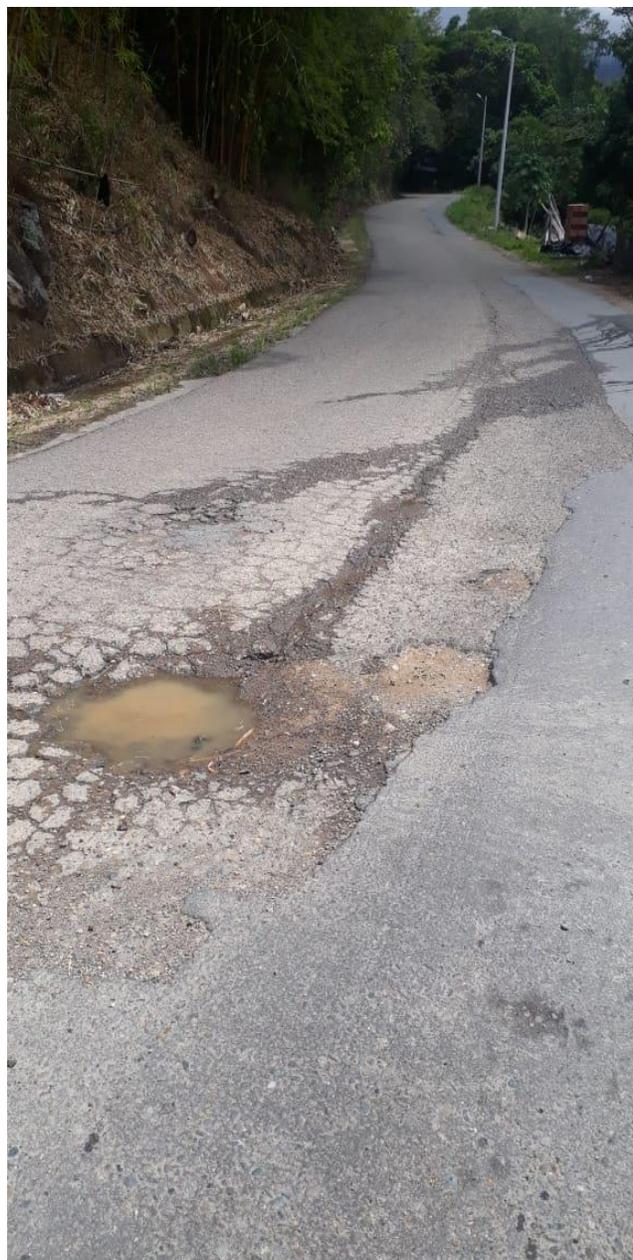
Ilustración 53

K8+000 al k 9+000 fisura longitudinal de construcción, parcheo, ojos de pescado, fisura longitudinal por fatiga, fisura piel de cocodrilo y ausencia de obras de drenaje vía melgar icononzo.

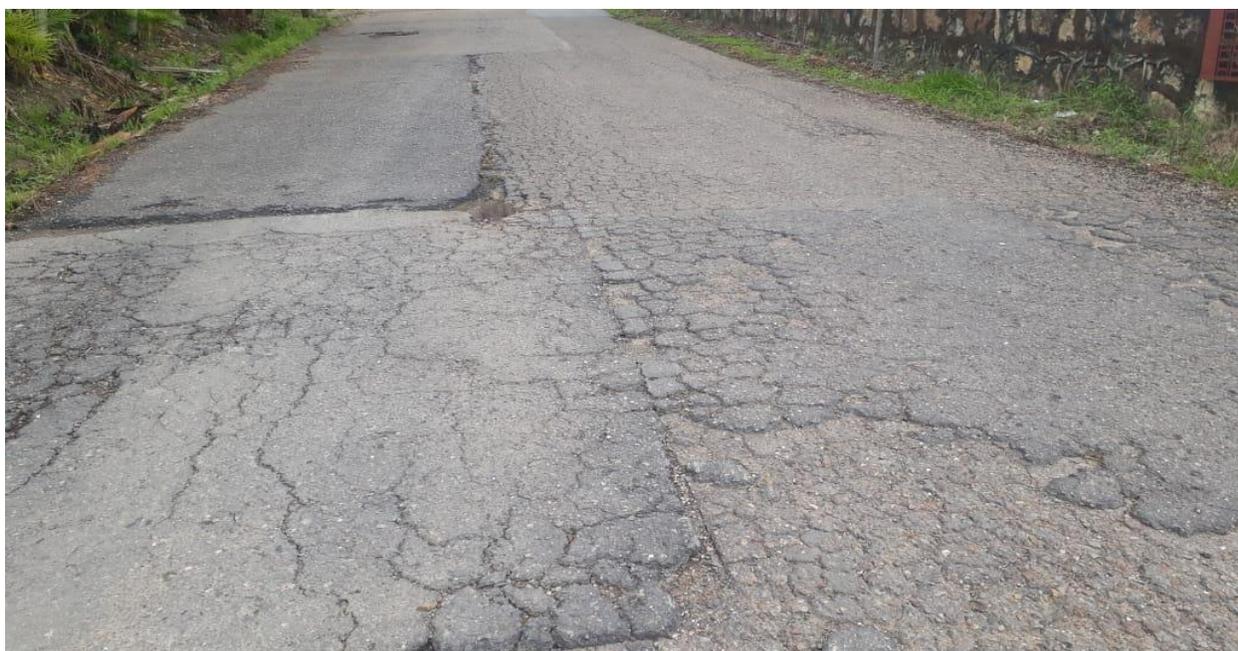
Ilustración 54

K 8+000 al k9+000 fisura longitudinal de construcción, descascamiento, fisura piel de cocodrilo, parcheo y ausencia de obras de drenaje via melgar icononzo.

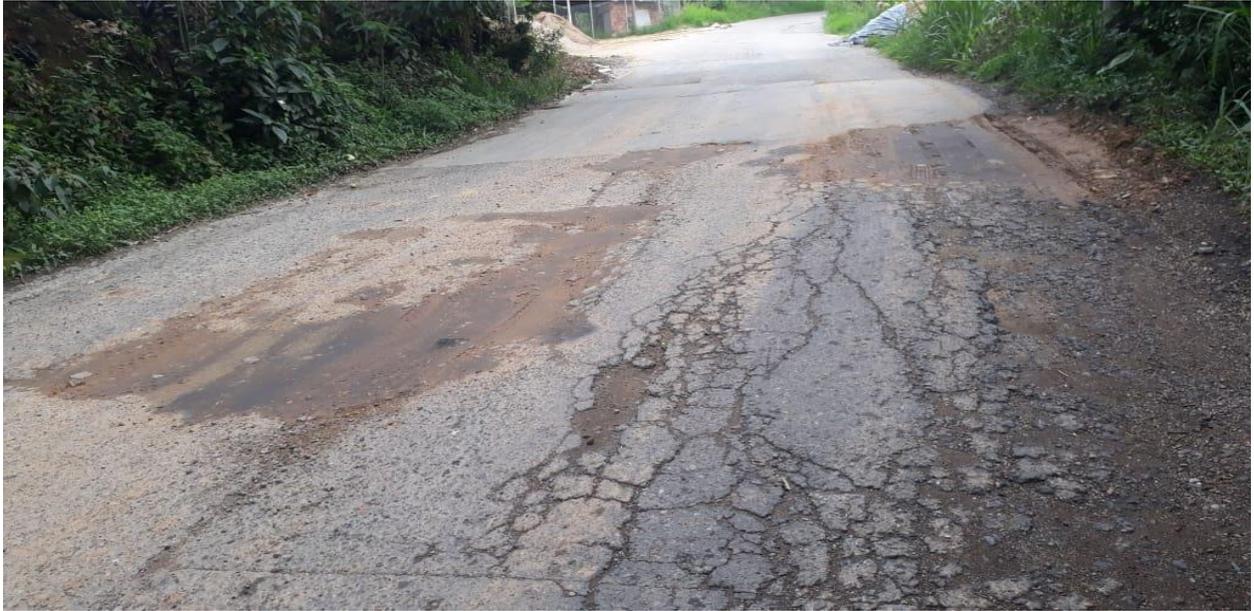
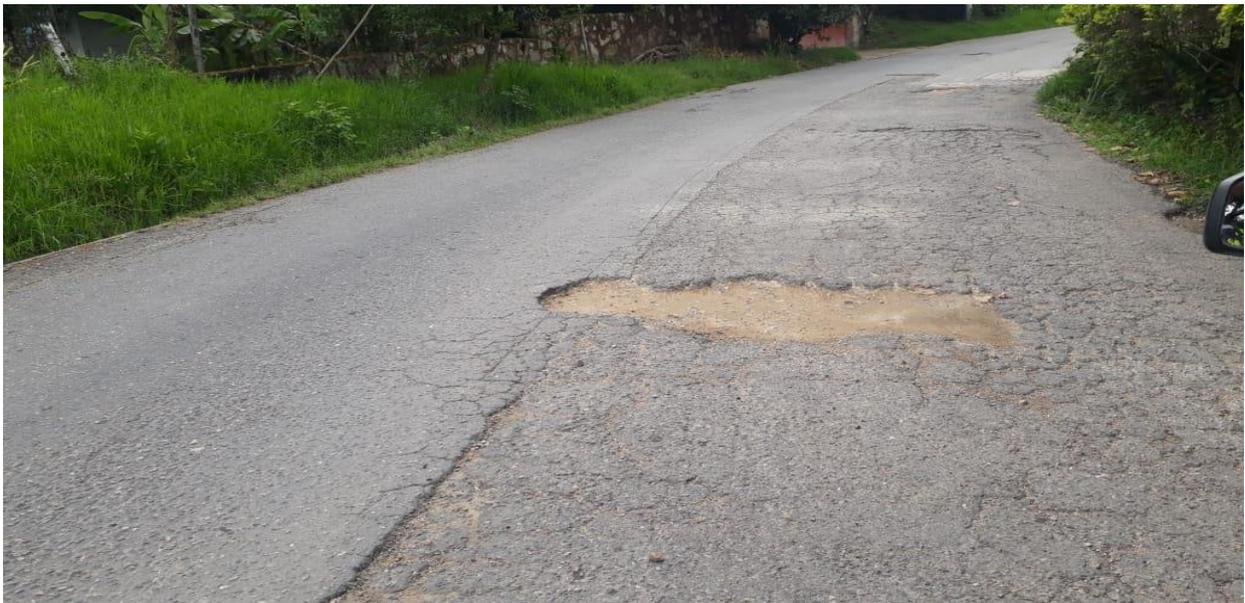
Ilustración 55

K 9+000 al k 10+000 ojo de pescado, fisuras piel de cocodrilo fisura longitudinal de construcción desintegración de borde y ausencia de obras de drenaje vía melgar icononzo.

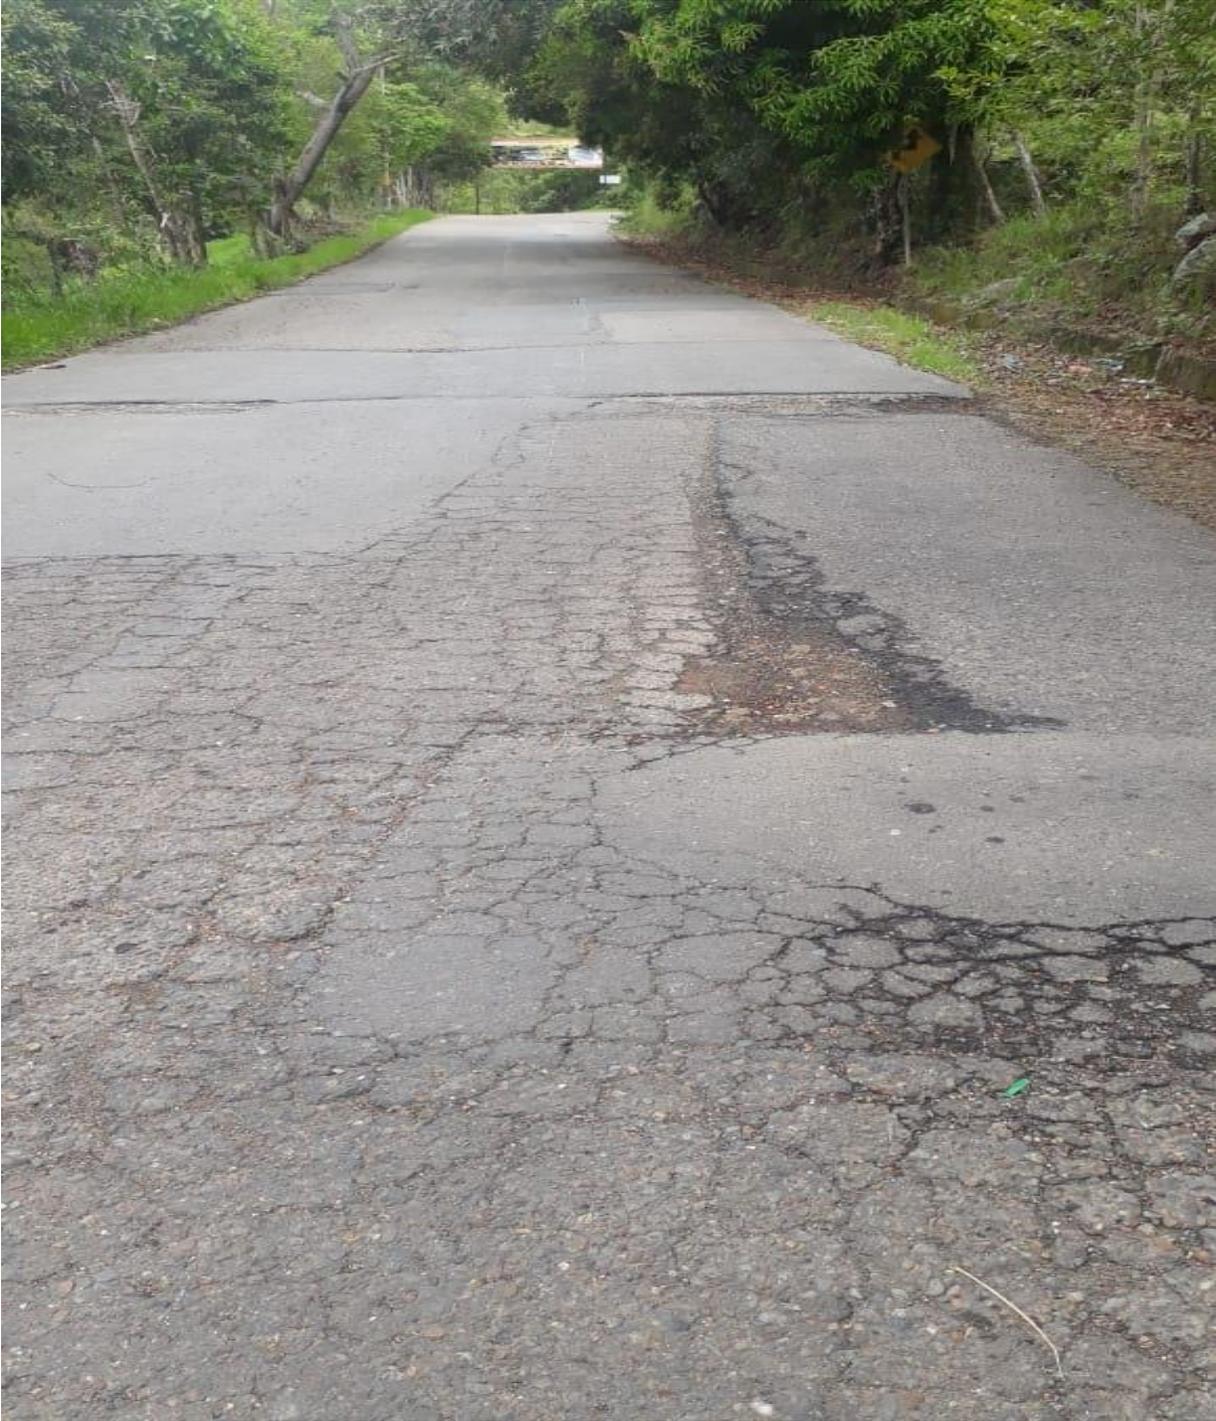
Ilustración 56

K 10+000 al k 11+000 fisuras piel de cocodrilo, parcheo fisura transversal y ausencia de obras de drenaje al costado izquierdo vía melgar icononzo.

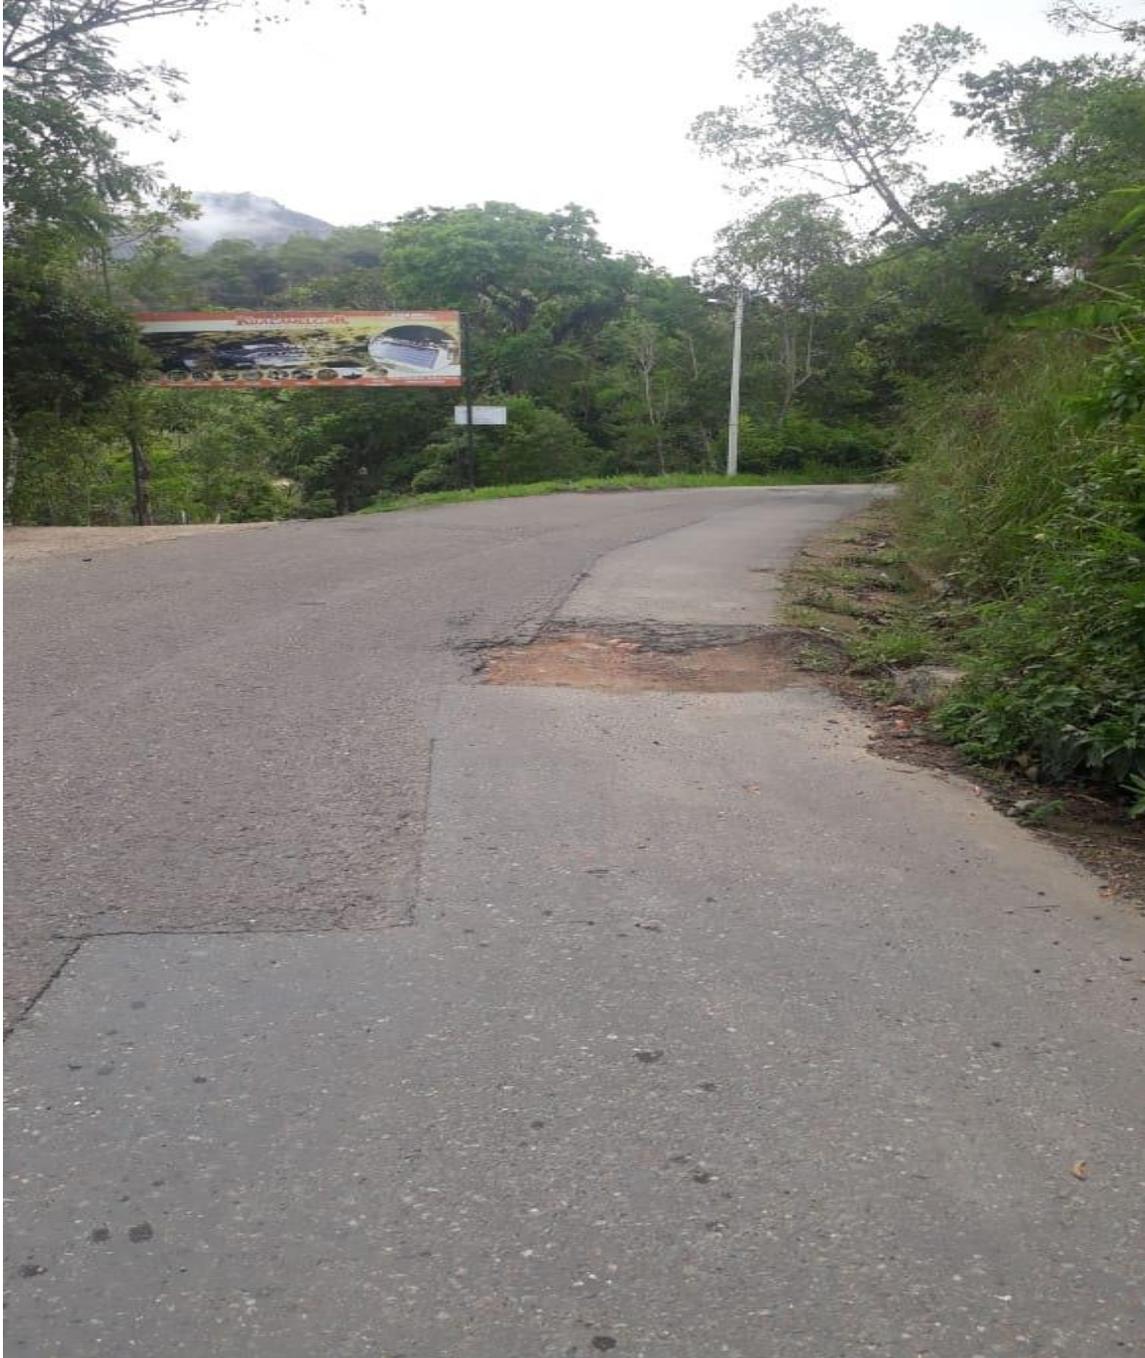
Ilustración 57

K 11+000 al k 12+000 parcheo, fisura longitudinal de construcción y fisura por contracción térmica vía melgar icononzo.
