ESTUDIO TÉCNICO COMPARATIVO DEL USO DE LA MEZCLA ASFÁLTICA  
NATURAL CON EL ASFALTO CONVENCIONAL Y ALTERNATIVA DE SOLUCIÓN  
PARA LA PERDIDA DE RODADURA DE LA VÍA MELGAR ICONONZO ENTRE EL KM  
1.200 AL KM 14.000 VEREDA LA REFORMA.

CORPORACIÓN UNIVERSITARIA MINUTO DE DIOS  
FACULTAD DE INGENIERÍA  
INGENIERIA CIVIL  
PROYECTO DE GRADO  
GIRARDOT, CUNDINAMARCA  
2019-2

Trabajo de Grado para Optar el Título como Ingenieros Civiles de la Universidad Minuto de  
Dios del Centro Regional Girardot

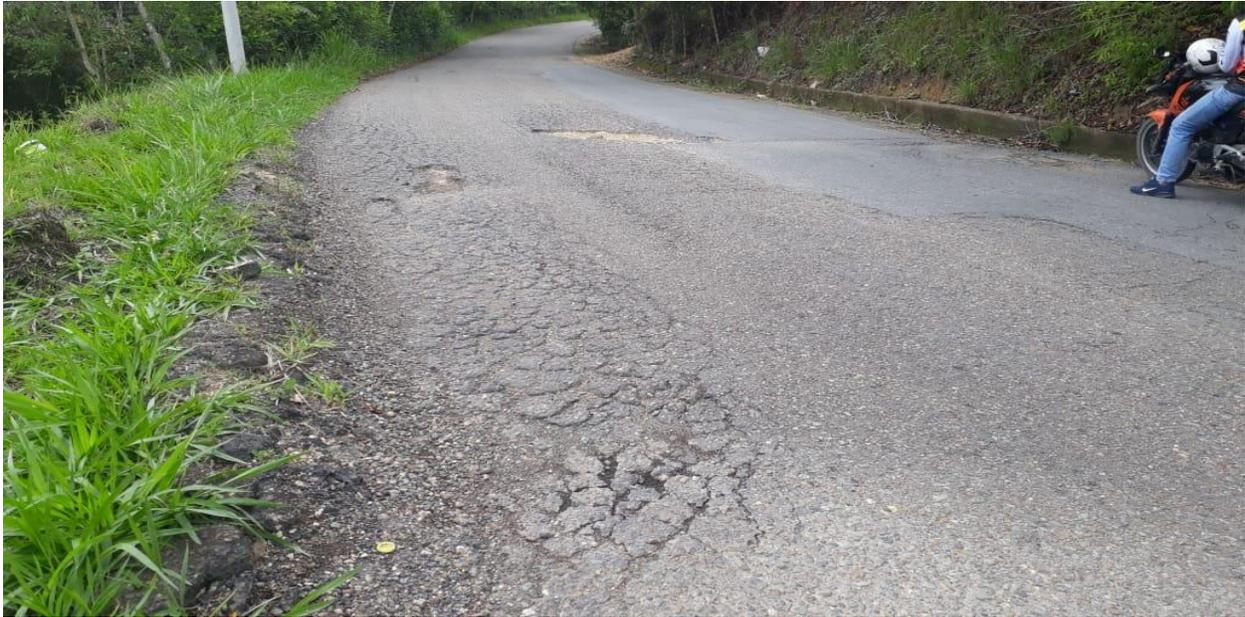
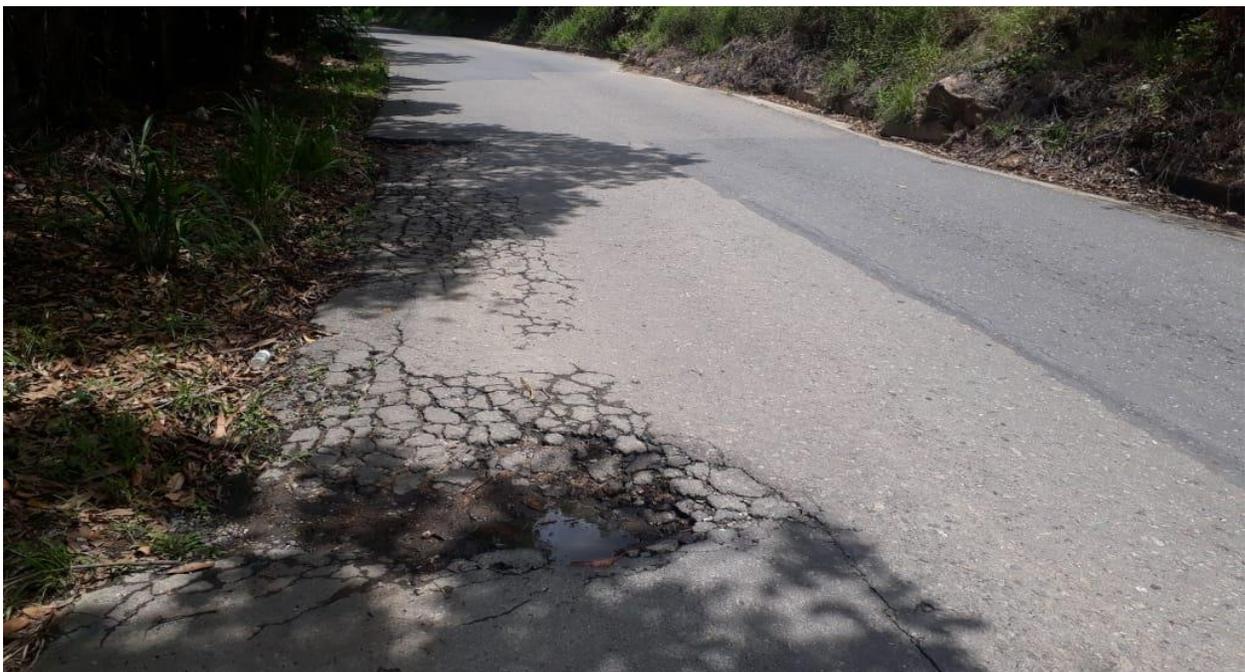
Ilustración 58

K12+000 al k 13+000 fisura piel de cocodrilo, parcheo, fisura longitudinal de junta, ojos de pescado, fisuras por contracción térmica y ausencia de obras de drenaje.

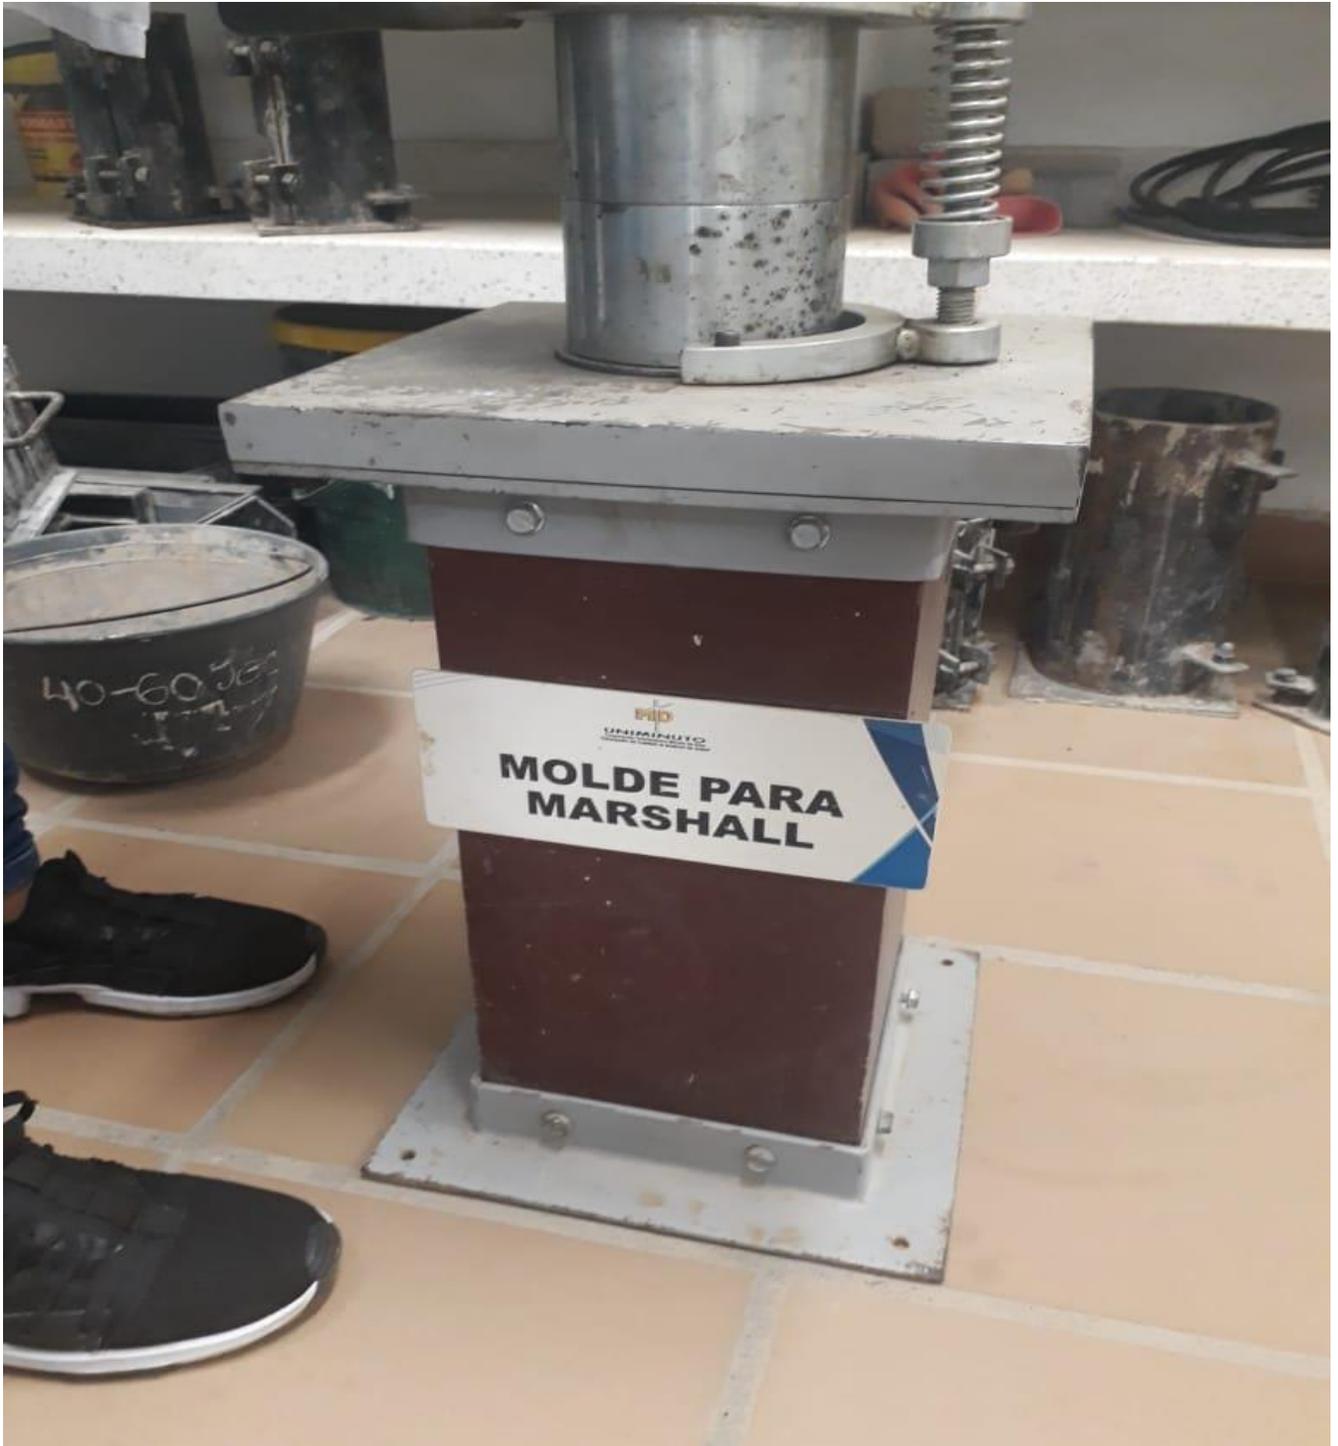
Ilustración 61

molde Marshall

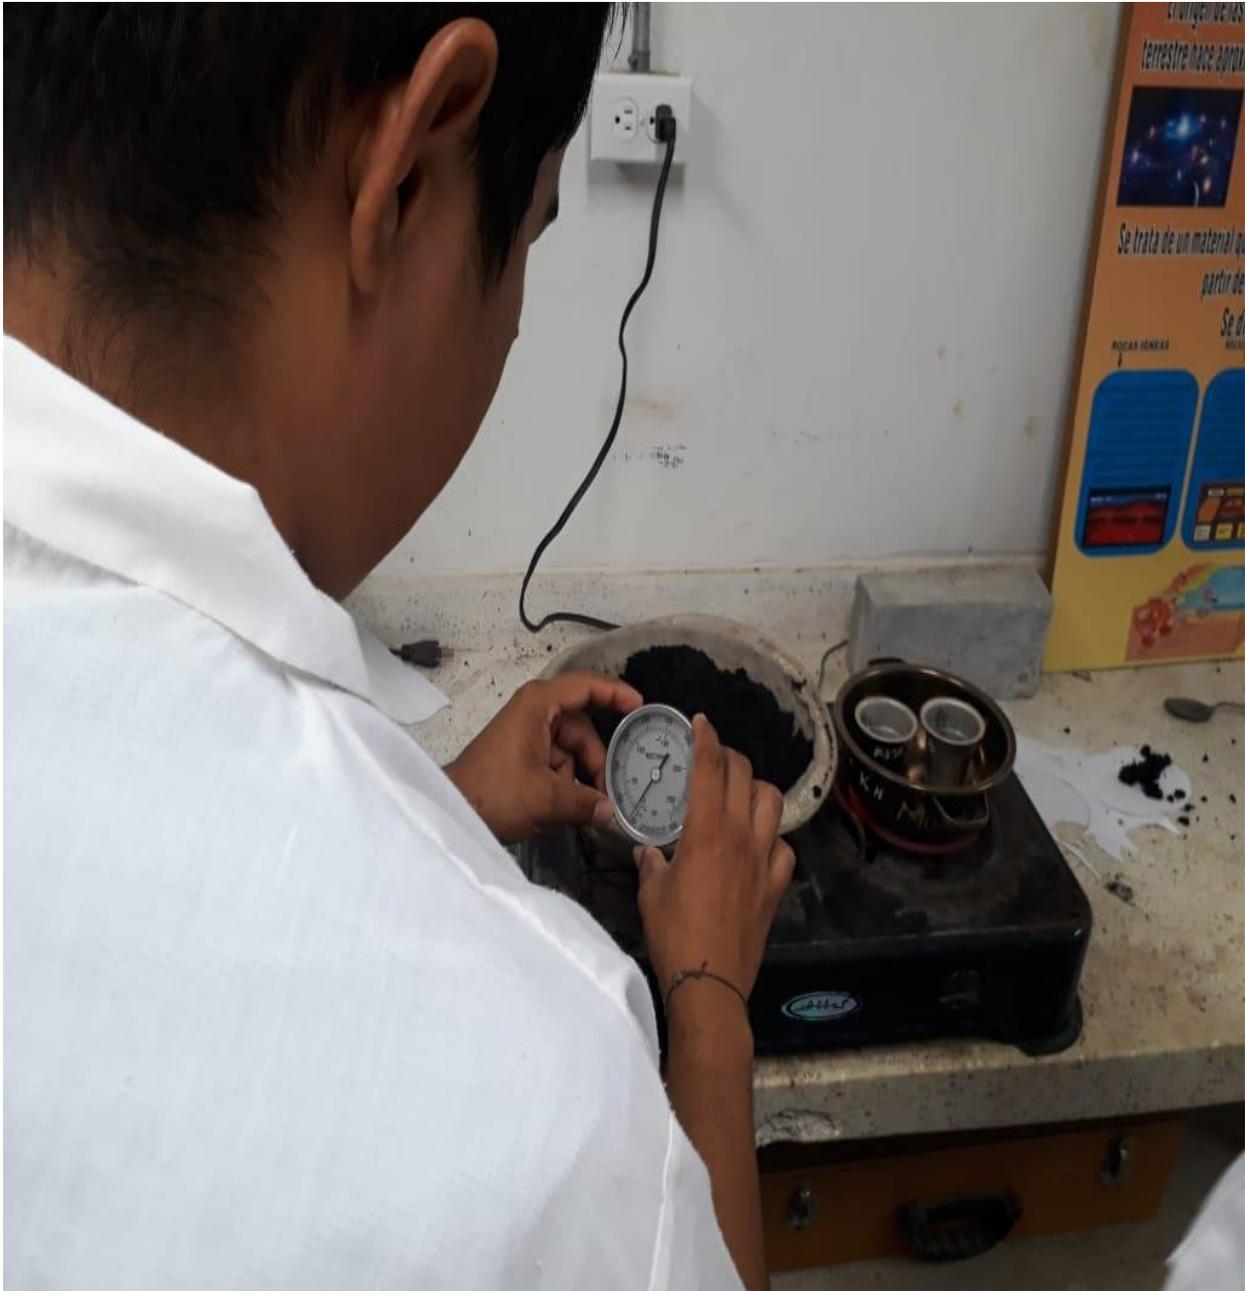
Ilustración 63

calentamiento del material asfalto natural a una temperatura de 120 grados

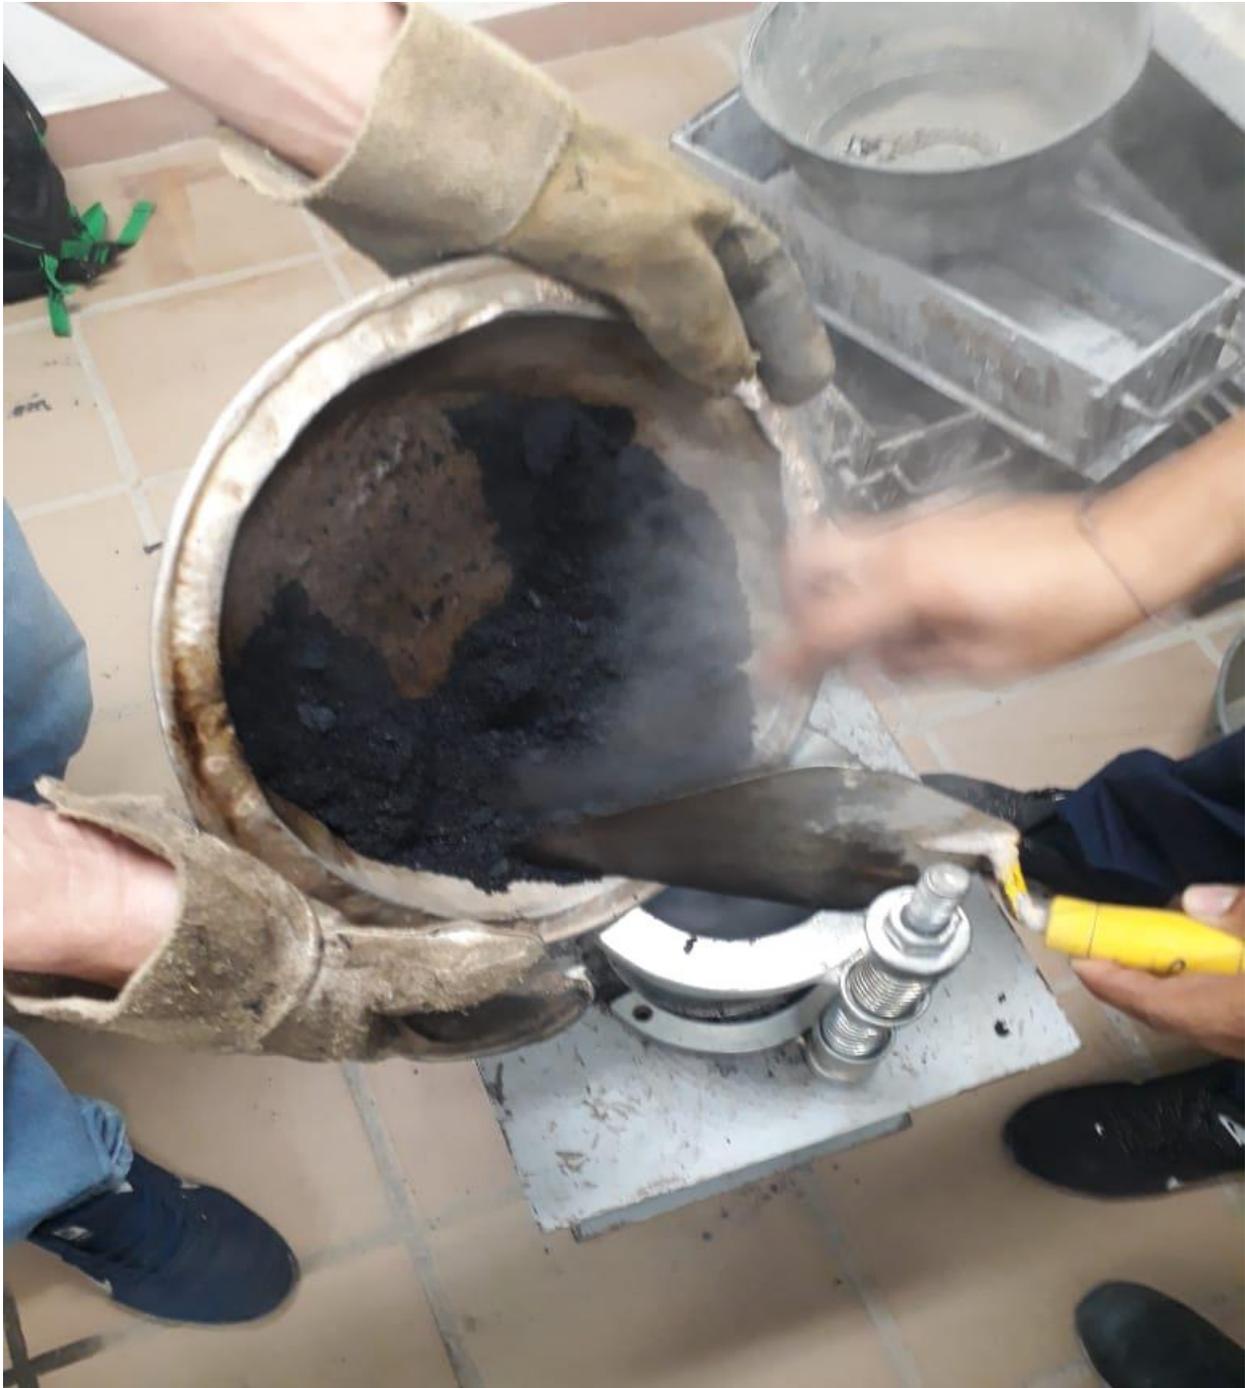
Ilustración 64

vaciado del material asfalto natural en molde Marshall primera muestra.

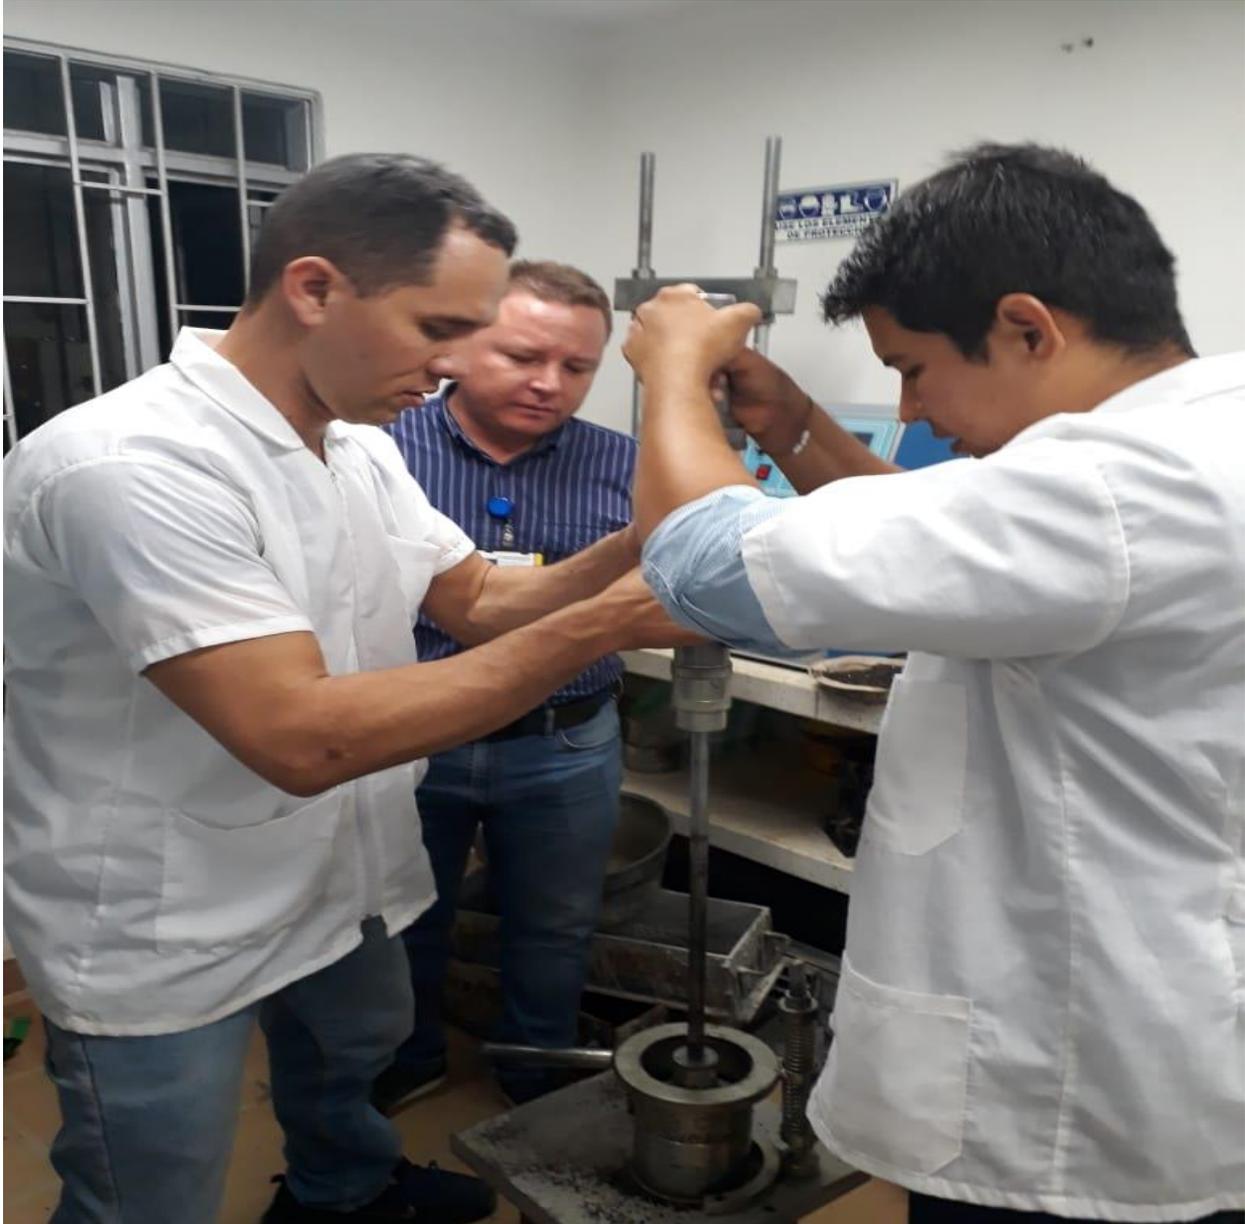
Ilustración 65

compactación primera muestra asfalto natural ensayo Marshall.

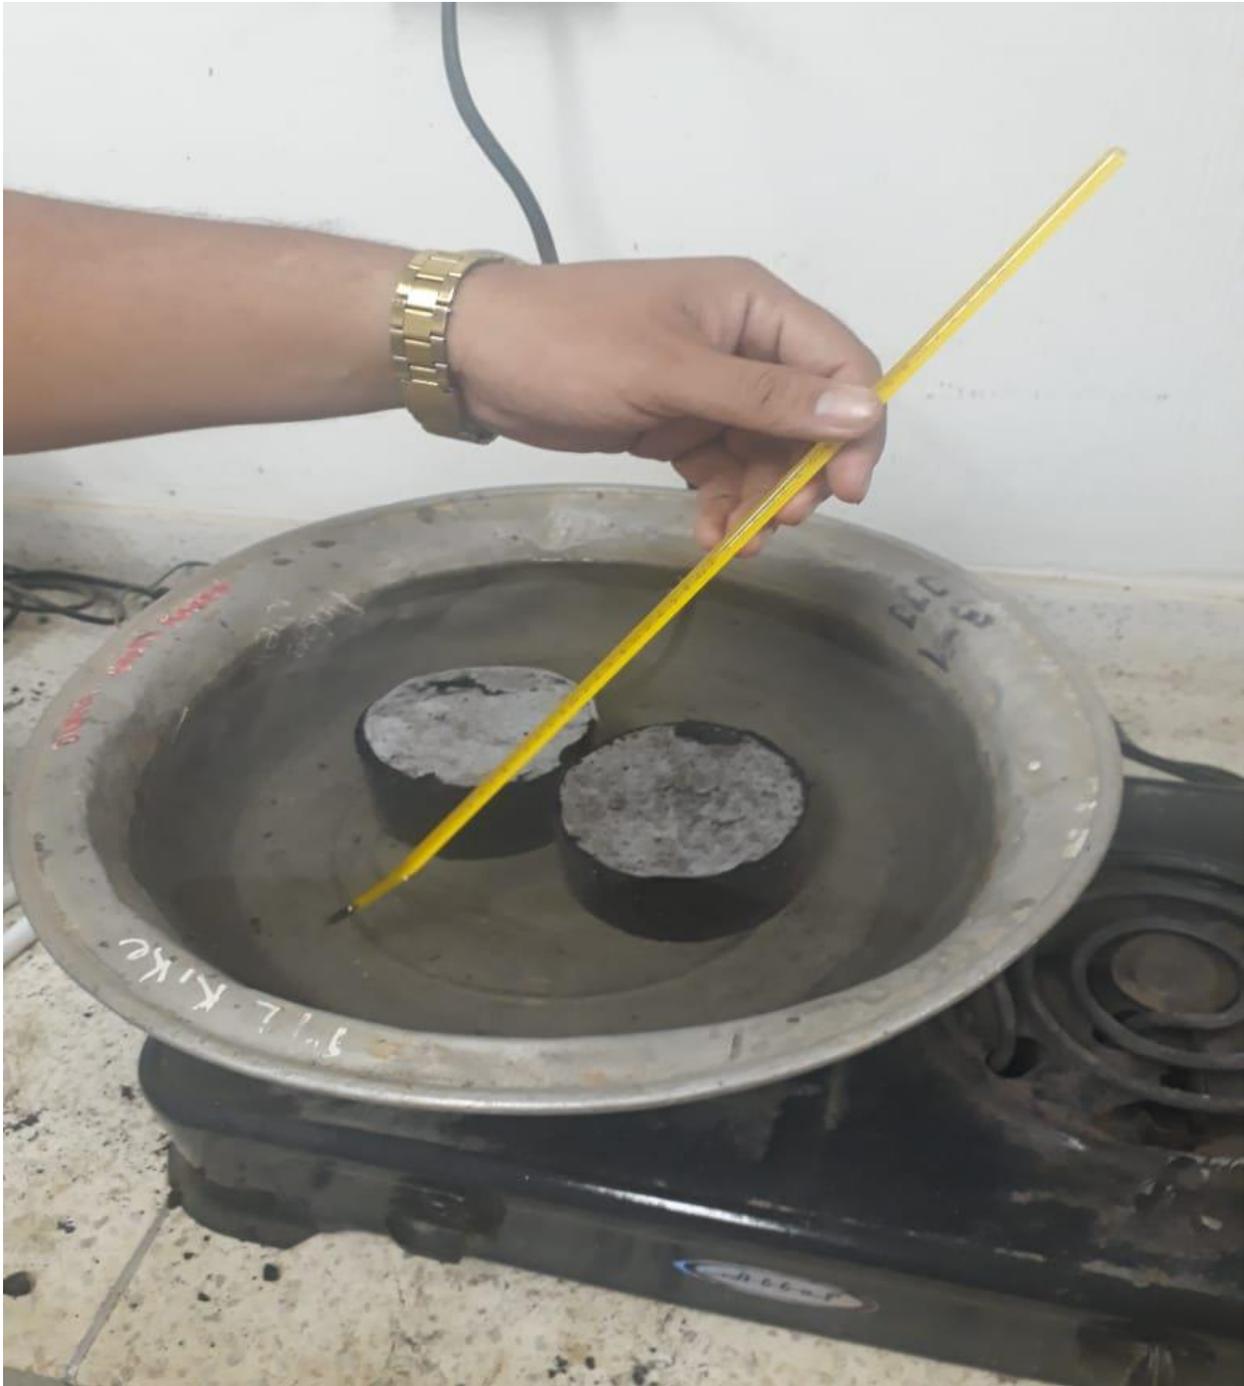
Ilustración 74

Toma de temperatura constante a  $60^{\circ}$  a la muestra de asfalto natural.  
Fuente: Autores del proyecto

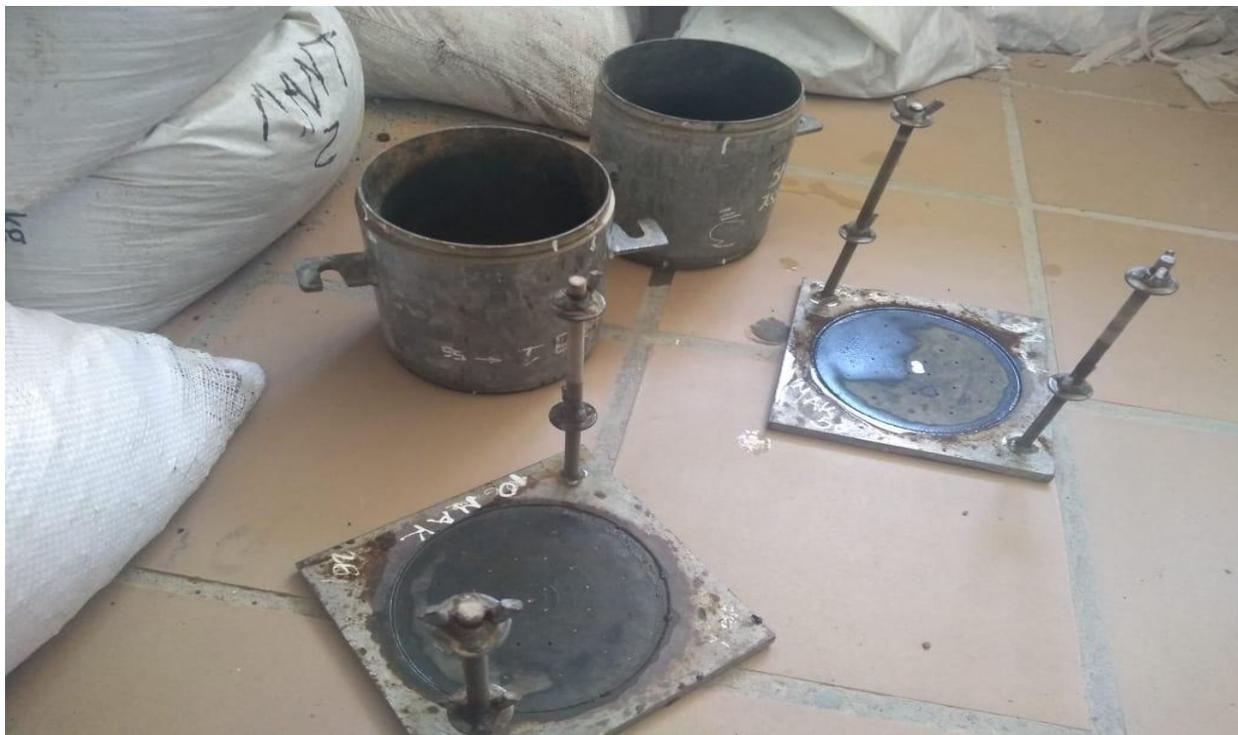
Ilustración 81

Camisa para ensayo CBR
