**DIAGNOSTICO Y ALTERNATIVAS DE ABASTECIMIENTO DEL RECURSO
HIDRÍCO EN EL MUNICIPIO DE APULO, CUNDINAMARCA**

PROGRAMA INGENIERÍA CIVIL

Trabajo de Grado presentado para optar al título de Ingeniero Civil

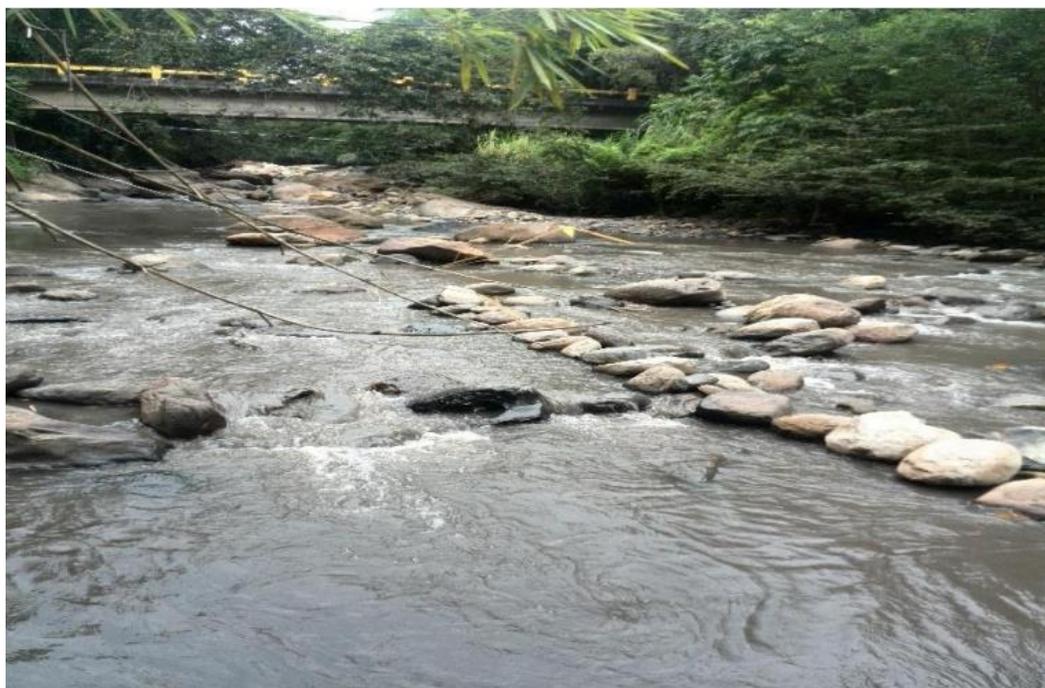
Imagen 21. Rio Calandaima (2018). *(Becerra y Alvarado, 2018)*

“Como se observa el rio Calandaima no posee agua de calidad, esto es causado por los residuos líquidos de letrinas descargados allí, la disposición de residuos sólidos a cielo abierto y por falta de protección en los pozos de extracción. El cuerpo de agua se ve también amenazado, por la contaminación con aguas residuales de las municipalidades que no poseen planta de tratamiento, los lixiviados generados por la incorrecta disposición de residuos sólidos domésticos y los de las actividades agrícolas, por ende, no es una fuente hídrica confiable para el consumo humano” (Becerra y Alvarado, 2018).

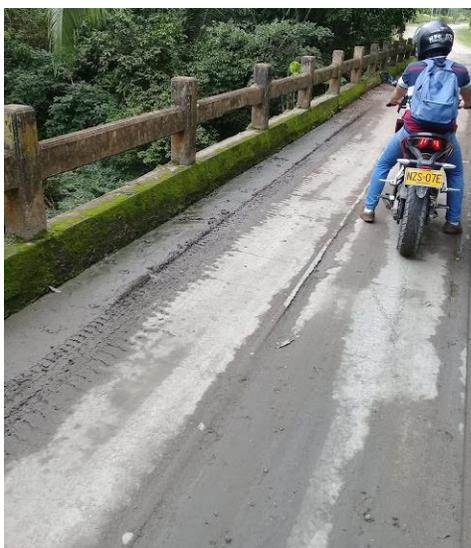
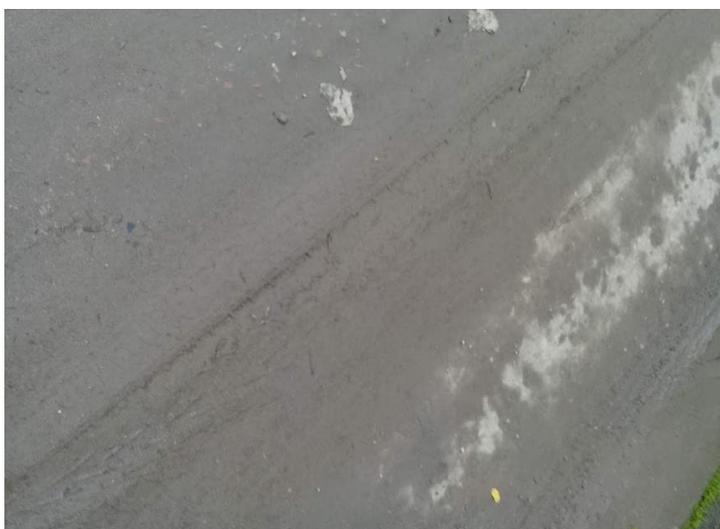
Imagen 66. Vía Apulo-Viotá. Autor

Después de tener la información de la posible ubicación de la cuenca la cual se encuentra ubicada en el rio Calandaima a 24 km de Apulo más exactamente en el municipio aledaño de Viotá, Cundinamarca, se inició la avanzada hacia el lugar, la cual comenzó por una carretera destapada como lo había dicho anteriormente Don Ricardo Arias, esta carretera se encontraba bastante embarrada y de muy difícil acceso por algunos tramos debido a que la noche anterior había llovido en este sector.

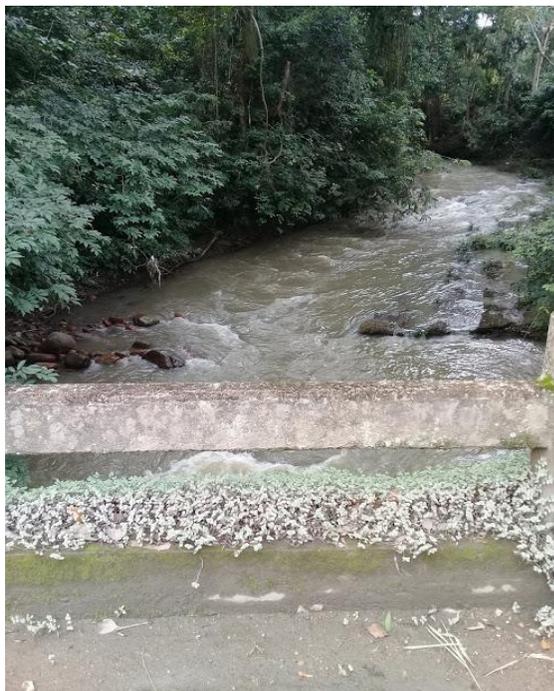
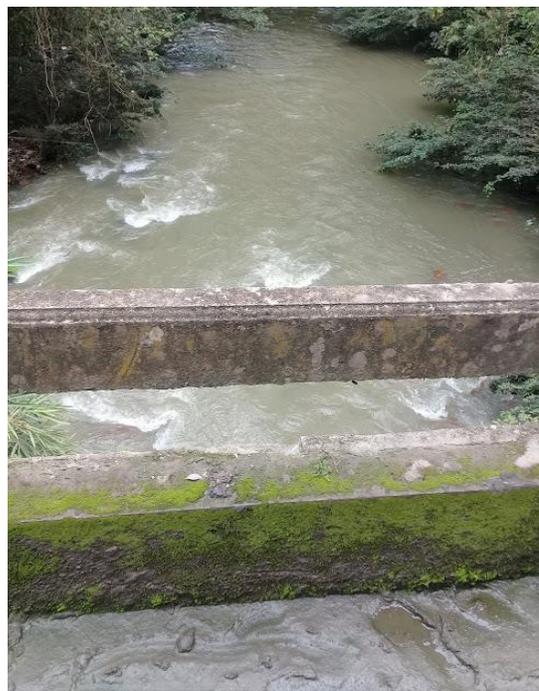
**Imagen 75.** Paso Rio Bogotá Vereda San Antonio. Autor

El rio Bogotá pasa aledaño a casas y fincas ubicadas en la vereda San Antonio, irrumpiendo en la vía que de Apulo conduce a Viotá y El Colegio llevando a su paso la contaminación que acarrea de su cauce aguas arriba.

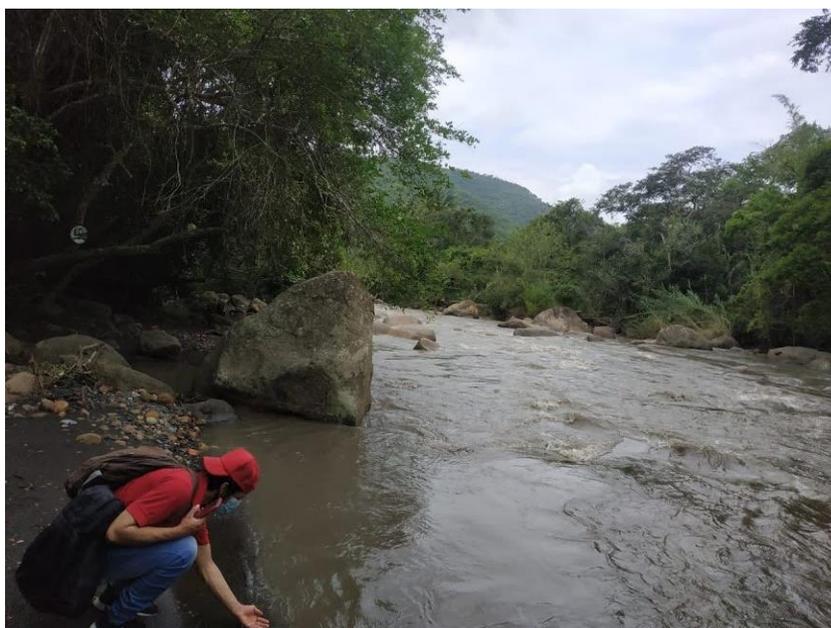
Imagen 120. Inspección y Reconocimiento de Cauce Río Calandaima. Autor

Inmediatamente, se identificó que muy cerca a la parte baja del puente existe un acceso peatonal al río, nos acercamos a hacer una inspección visual del cauce que por allí pasa y revisamos que ya presenta algunos olores no muy fuertes además con baja presencia de sedimentos al momento de la revisión, si bien al revisarla se ve agua clara y hasta cristalina en su gran caudal se evidencia alguna turbiedad, misma que en la zona cercana a la planta se hace más compleja.

Revisión visual y detallada del agua del cauce que transita en la parte baja del sector Mesa de Yeguas, con facilidad de acceso peatonal.

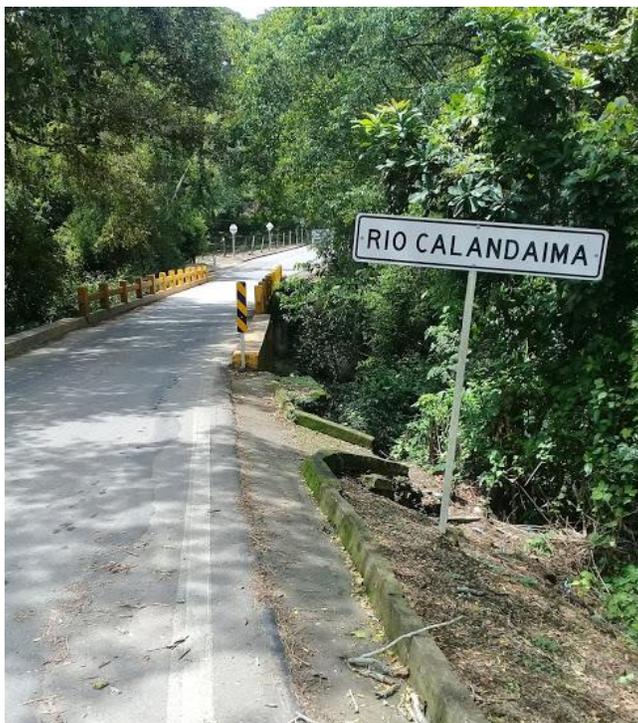
Imagen 174. Puente hacia Veredas Calichana – El Triunfo

Sobre el puente se puede lograr observar a unos 100m de distancia el muro que marca el nivel del río, y donde junto a este está el punto de captación lateral, al costado derecho haciendo una vista río abajo.

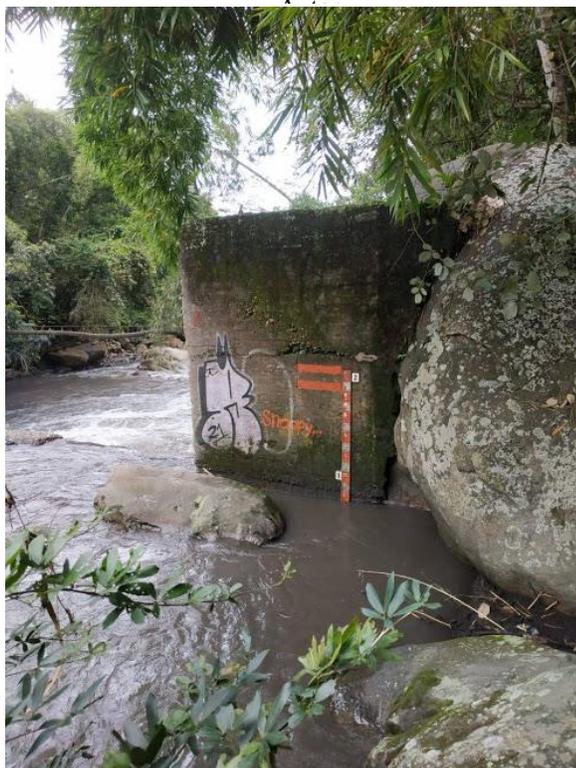
Imagen 228. Parte superior de punto de captación.

Logrando el descenso, se deriva en la parte superior del sitio de captación donde se puede observar en detalle una regleta de medición de altura, y junto a esta una gran piedra que al llegar a este punto se debe sobrepasar para poder llegar y ver más específicamente el punto exacto de captación; avanzando y realizando el ascenso por medio de la piedra, ubicados en la parte alta de la misma se puede obtener una vista más amplia de lo que conlleva en primera instancia, una visión del cauce que justo en este punto hace un cambio de cota, haciendo que exista una caída de unos 2 metros entre una y otra; adicional a la visión que se detallada viendo algunas tuberías y entendiendo que en este sector es el punto de captación debido al componente natural y físico de esta zona.

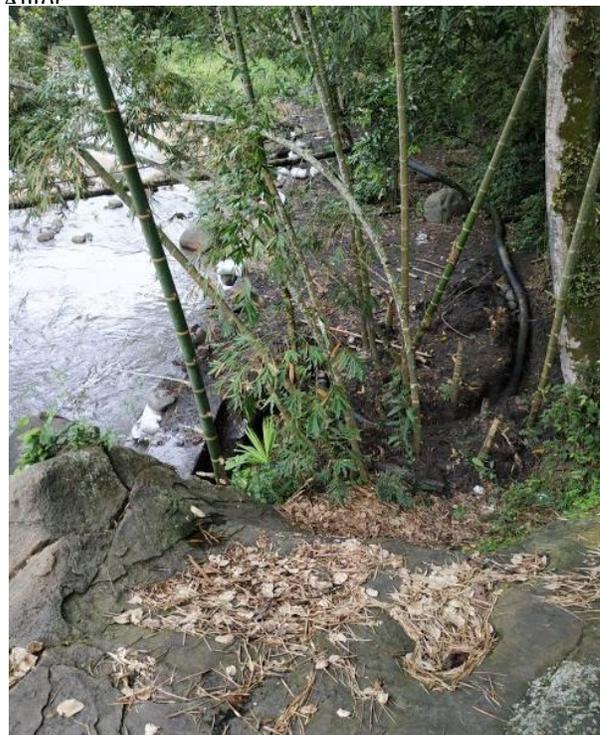
Ubicados en esta zona se logra observar una cámara ubicada justo al lado donde se hace el punto inicial de captación esto sin ninguna protección o soporte que impida el ingreso de materiales o cualquier objeto u cosa que pueda generar contaminación o relaciones físicas como taponamiento u obstrucción al caudal.

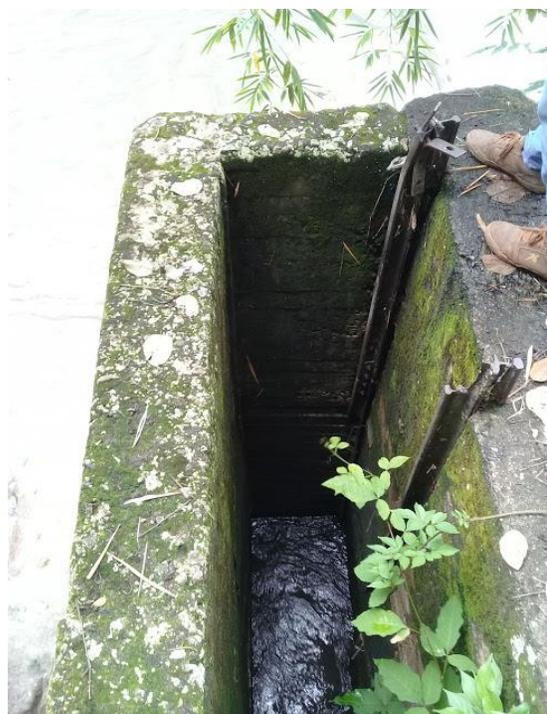
A partir de allí podemos evidenciar que hacia la parte baja paralela a este lugar se encontraba una rejilla que, hacia parte de la bocatoma, rejilla que en los meses anteriores, fue removida por el mismo cauce, dejando esta parte de la bocatoma si el artefacto que permite retener aquellos elementos u objetos que pueden aguas adelante represar y obstruir las tuberías que conducen al acueducto del municipio; en un informe anteriormente realizado se logra observar que la rejilla en este tiempo aun existía y cumple su función de retención, al paso del tiempo y de la fecha de esta investigación dicha rejilla ya no está en funcionamiento por su no existencia en el lugar de la bocatoma.

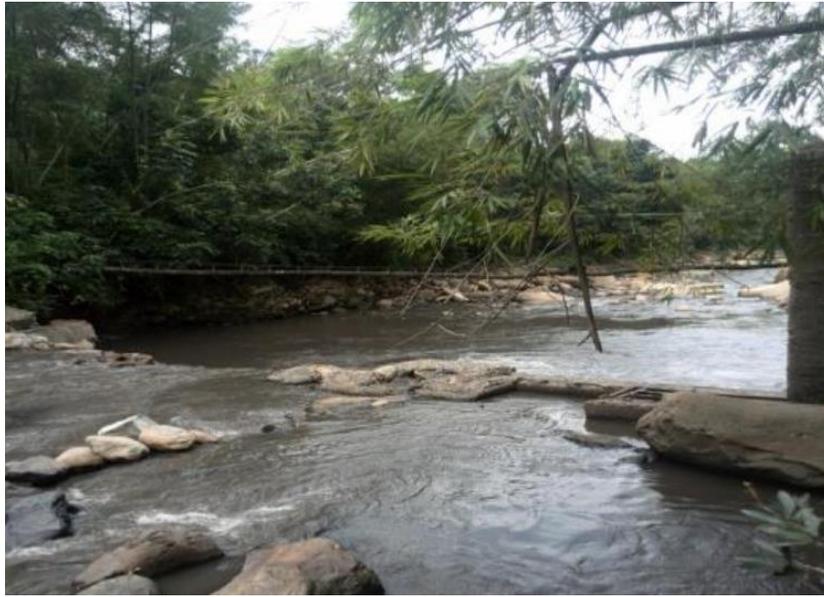
Se aprecia la rejilla de captación, en su momento con un bajo nivel de cauce que permite su visualización, de tal manera que se aprecia como se da el componente de captación en la bocatoma de manera transversal y lateral con el fin de poder retener y adquirir el suficiente caudal para su distribución a través de las tuberías.

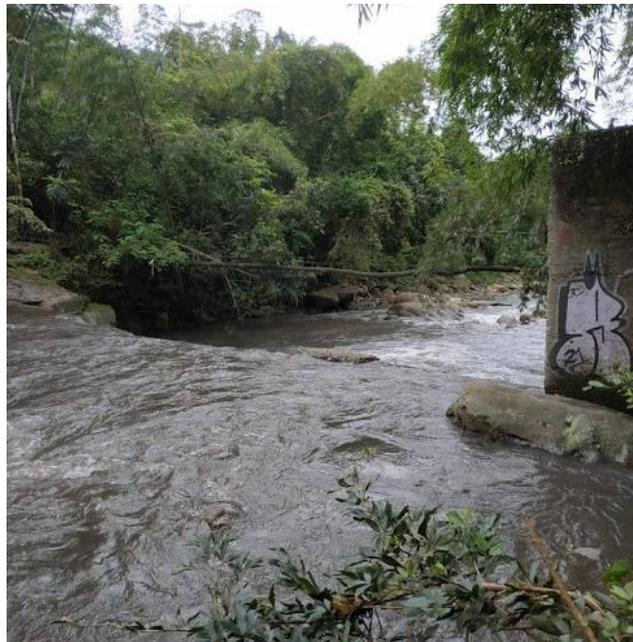
En el sitio de bocatoma se aprecia un aumento del volumen del cauce de tal manera que logra sobreponerse en el lugar donde se efectúa la retención y apoderamiento del caudal que por allí transita.

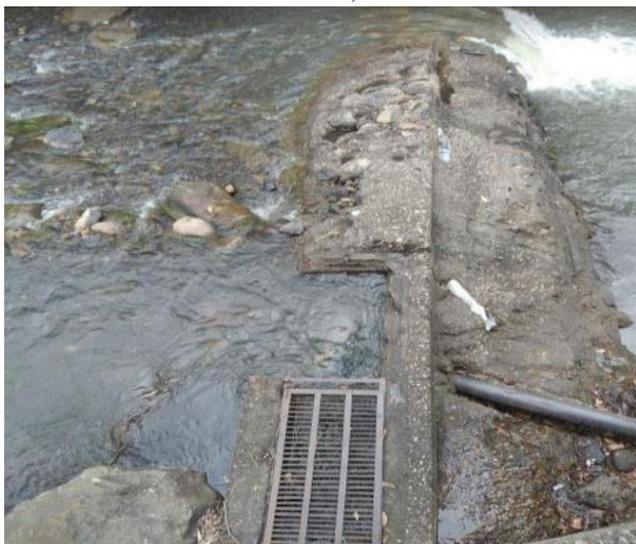
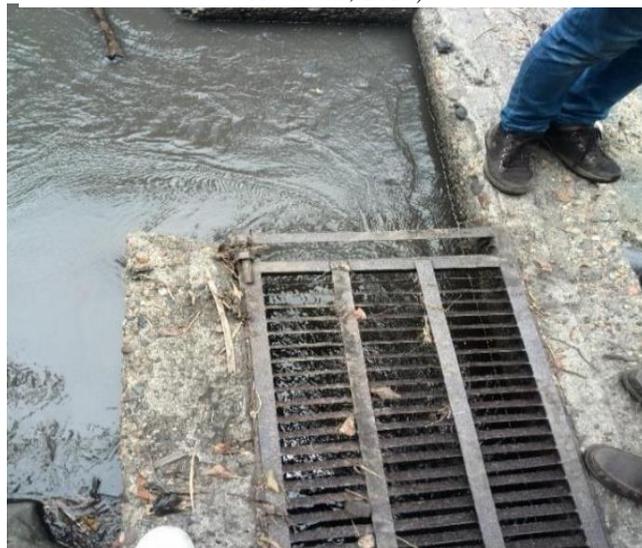
Imagen 300. Bocatoma de fondo antigua. (Becerra y Alvarado, 2018)

En presencia de la rejilla ocurría un fenómeno de no mucha captación de caudal debido a su diseño y a su estructura todo cuando el caudal era bajo y la rejilla no cumplía a cabalidad su función de retener y filtrar el agua libre de elementos u objetos que puedan obstruir o retener el agua una vez trabaje en las tuberías.

“Se observa cómo es captada el agua y como la rejilla no influye en este proceso, debido a que fue diseñada sobre la estructura enrocada y no tiene ningún contacto con la fuente hídrica, gracias a que el diseño de este armazón fue elaborado con base a condiciones climatológicas desfavorables constantes, es decir, épocas de lluvia en donde el cuerpo de agua aumenta, causando que la estructura metálica cumpla con su funcionalidad” (Becerra y Alvarado, 2018).

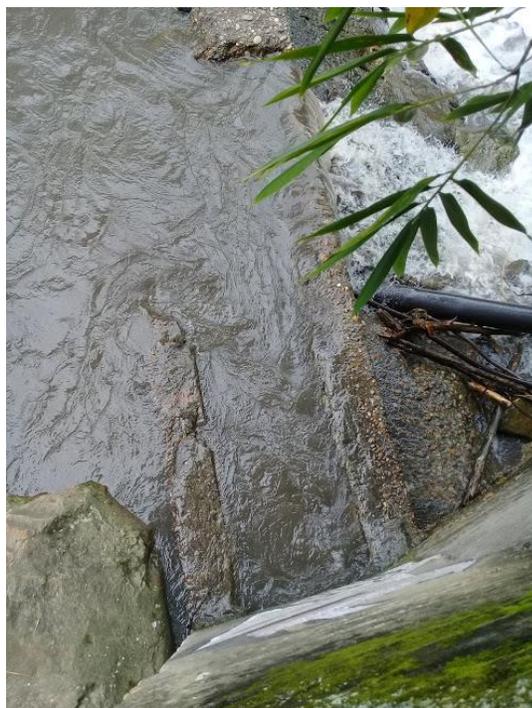
Imagen 318. Bocatoma de fondo actual. Autor

Al realizar la inspección en parte de este proyecto, se encontraba en su momento una época de lluvias no muy constantes, pero si intermitentes que permitían tener un flujo en el cauce alto, a comparación de cuando se encuentra en épocas de bajas y hasta nulas lluvias; en estas condiciones se efectúa un trabajo de captación mayor dado que el cauce cubre en su totalidad la zona de apoderamiento de caudal para el viaje a través de las tuberías, esto también representa un componente en contra dado que al superar su nivel de captación, la velocidad que acarrea el cauce no permite la retención de un volumen muy alto de caudal esto debido al lugar y diseño donde se construyó en un principio la bocatoma.

“Sin embargo, no fue tomado en cuenta las condiciones desfavorables para el diseño, por ende, no cumple con su objetivo principal. Por consiguiente, la captación se elabora por medio de una tubería que se encuentra en la parte inferior del enrocado. Luego esta se conecta con paso directo a una cámara de quietamiento” (Becerra y Alvarado, 2018).

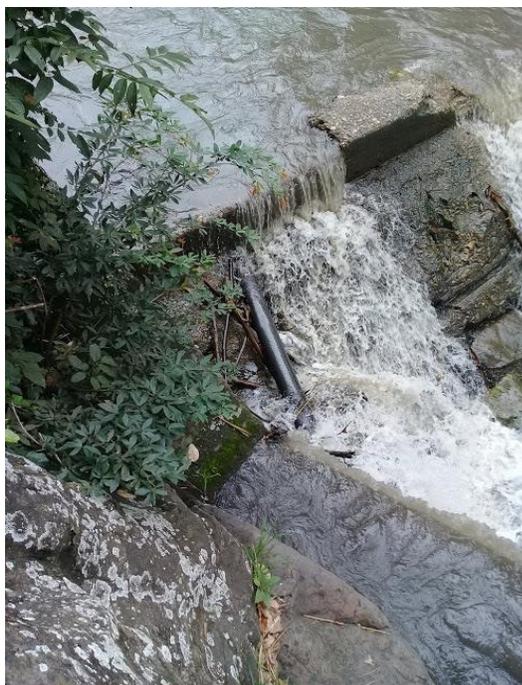
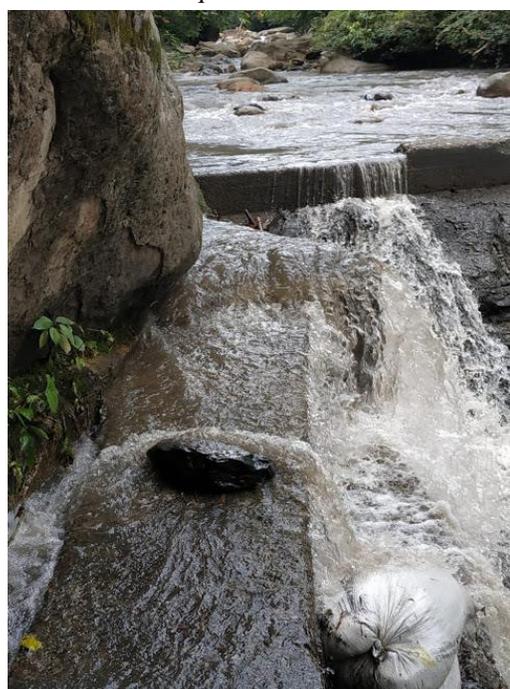
Imagen 336. Cámara de quietamiento. Autor

Establecido el componente de captación se procede a identificar como se va componiendo la red que conduce el agua hasta la planta de tratamiento del municipio de Apulo, de tal manera que se llega al detalle de poder visualizar una cámara de quietamiento; cámara que a la vista de la visita está bajo el cauce que la cubre casi en su totalidad, tomando el riesgo de hacer un acercamiento lo más posible para lograr documentar e identificar esta cámara, que esta rebosada por el alto flujo que presenta por esta temporada el rio Calandaima.

Al estar el rio en estas condiciones se hace complejo detallar concretamente la capacidad y dimensión de la misma de tal manera que una vez identificada se procede a conocer sobre cómo se da el curso hacia la misma, identificado y reconociendo que la bocatoma hace parte fundamental ya que un tubo conduce el caudal recibido en la bocatoma y lo transporta a esta con el fin de poder alcanzar una reducción de velocidad, que modifica la que viene con el cauce en esta cámara de tal manera que logre un correcto avance por medio de las tuberías consiguientes.

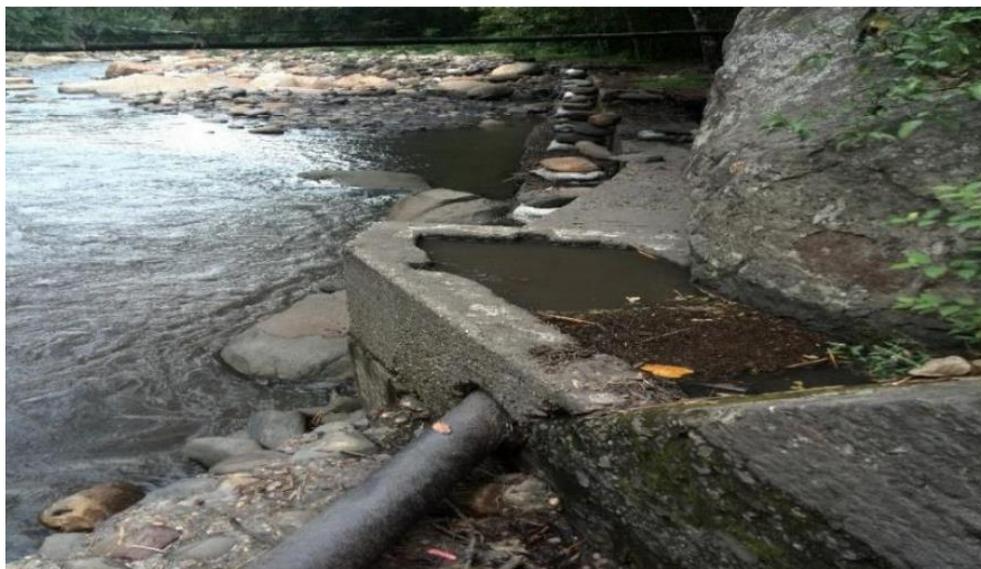
“Elemento estructural diseñado con el fin de disipar la energía del líquido y la velocidad del mismo. Luego de este elemento el agua es transportada al canal de aducción, unidad laborada en concreto y que al igual que la rejilla se encuentra en mal estado. Seguidamente a esta estructura, se procede a un canal de aducción y finalmente se conecta al desarenador.” (Becerra y Alvarado, 2018)

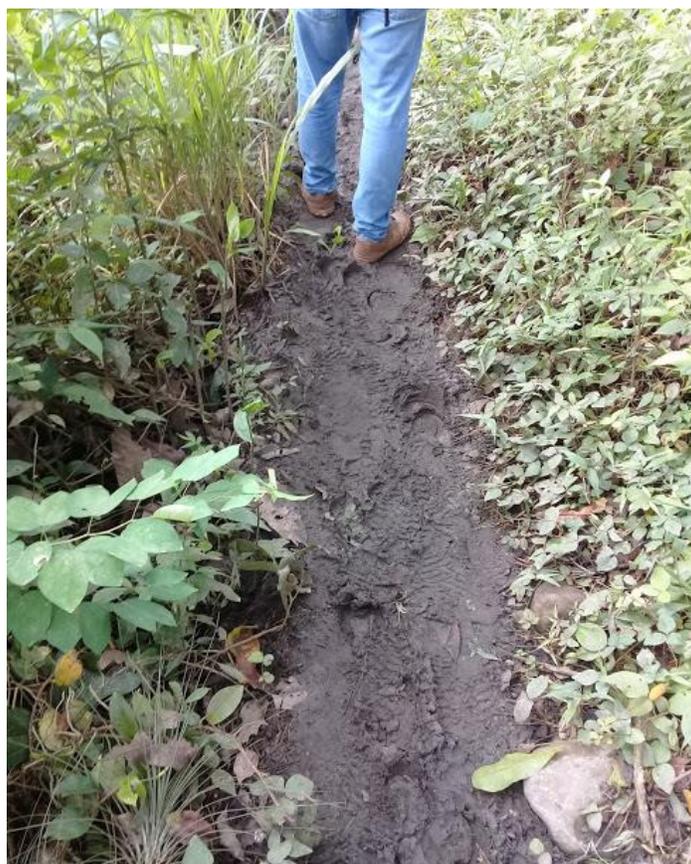
Durante el trayecto al desarenador se encuentran algunas fracciones de las tuberías que se ven a simple vista dado que por intervenciones o reparaciones han tenido que ser descubiertas del suelo y no volvieron a ser recubiertas de material sellante que las cubra bajo el suelo.

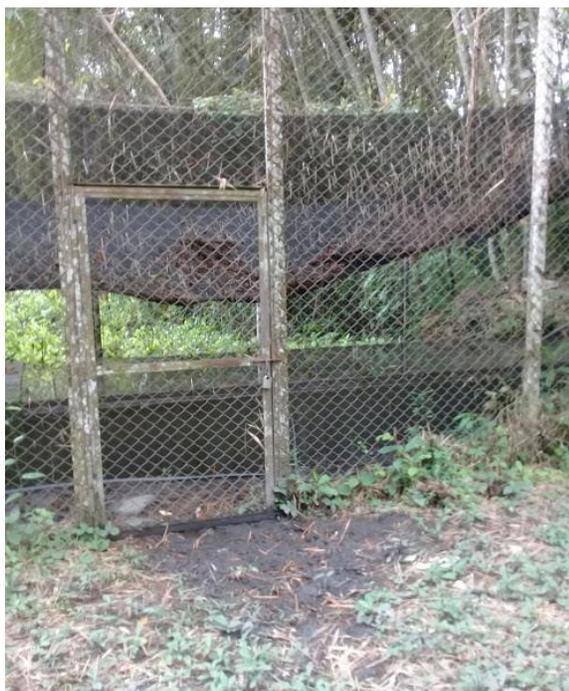
Imagen 381. Tanque desarenador acueducto veredal.
Autor

De entrada, una vez se llega al sector algunos metros antes del desarenador que conduce a la planta de tratamiento, en camino paralelo al cauce del río Calandaima, se encuentra con un primer tanque con encerramiento y bajo llave que a base de la información se deduce que es el tanque desarenador que distribuye el agua hacia el acueducto o tuberías que dan abastecimiento a las veredas apuleñas del sector.

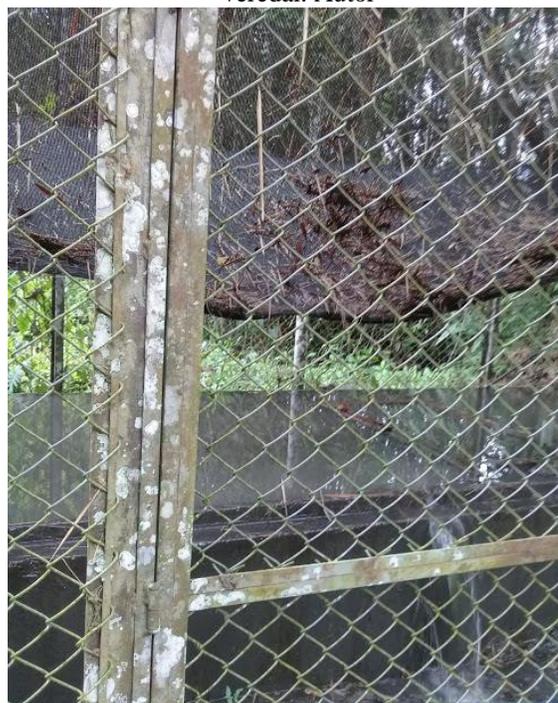
En la parte interna del encerramiento se encuentra instalada una malla que cumple la función de retener materiales y objetos que puedan caer al tanque, materiales como hojas, ramas y demás componentes arbóreos que afecten el tránsito y movimiento del caudal en esta zona; con la regularidad de que se encuentra a su máxima capacidad y presenta rebose en gran parte de su estructura, aseverando que se desperdicia una cantidad importante de líquido que se está vertiendo fuera de este tanque, teniendo destino final el suelo que se encuentra en esta área y no puede ser recuperado para una mejor función.

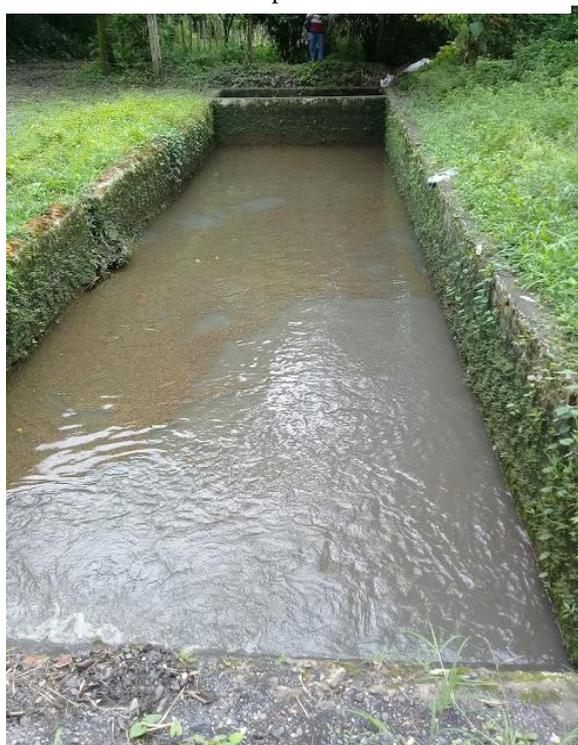
Imagen 408. Tanque desarenador acueducto municipal. Autor

Metros más adelante, se encuentra el tanque desarenador donde es conducida el agua desde el punto de captación de la bocatoma a este tramo que se va trasladando por gravedad hacia su destino que en un porcentaje es la planta de tratamiento de Apulo, se evidencia que no hay presencia de algún material o componente que aislé o restrinja el paso por este sector del desarenador, tendiendo tendencia a una piscina sin ningún aspecto de encerramiento ni mínimo ni máximo, donde está expuesto a la introducción y participación de distintos componentes naturales como animales, plantas, objetos, etc.

afluencia humana contempla la opción de no poseer seguridad alguna, contando con un daño estructural en su zona lateral que también representa el desprendimiento del material que está compuesta su estructura; dejando en evidencia el bajo mantenimiento e intervención que se le da a este y sus componentes.

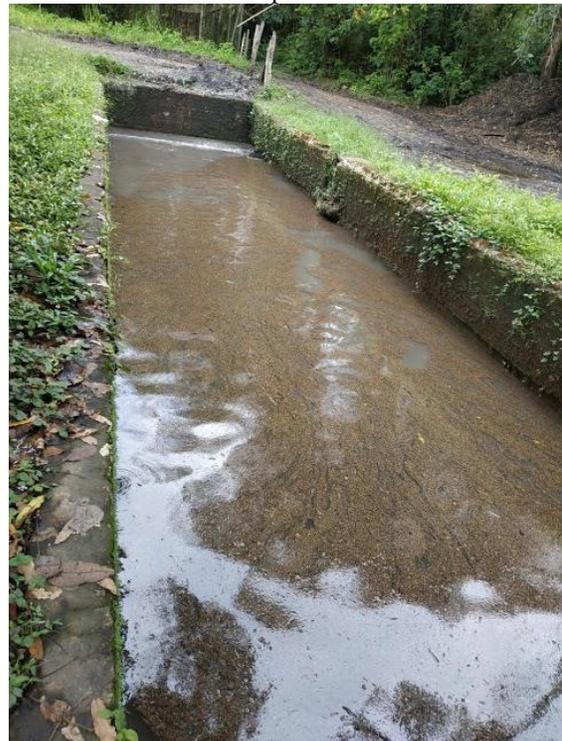
Se hace evidencia de una afectación como lo es presencia de capa vegetal en la parte superior y lateral del tanque, expuesto a este fenómeno al no contar con una barrera que impida la presencia de este compuesto; además de estar al alcance de cualquier persona o compuesto que quiera intervenir en este, un riesgo representado que a pesar de no ser una zona de mucha

La planta carece de mantenimiento e intervención por parte del ente administrativo, los deterioros y usos que se le están brindando no permiten que se produzca un tratamiento optimo al agua que se les abastece a los habitantes, esto referenciando los datos del IRCA analizados en el proceso investigativo que datan de un nivel de riesgo Medio, catalogado para no ser un agua apta para el consumo, afectación que se hace manifiesta en los pobladores del municipio.

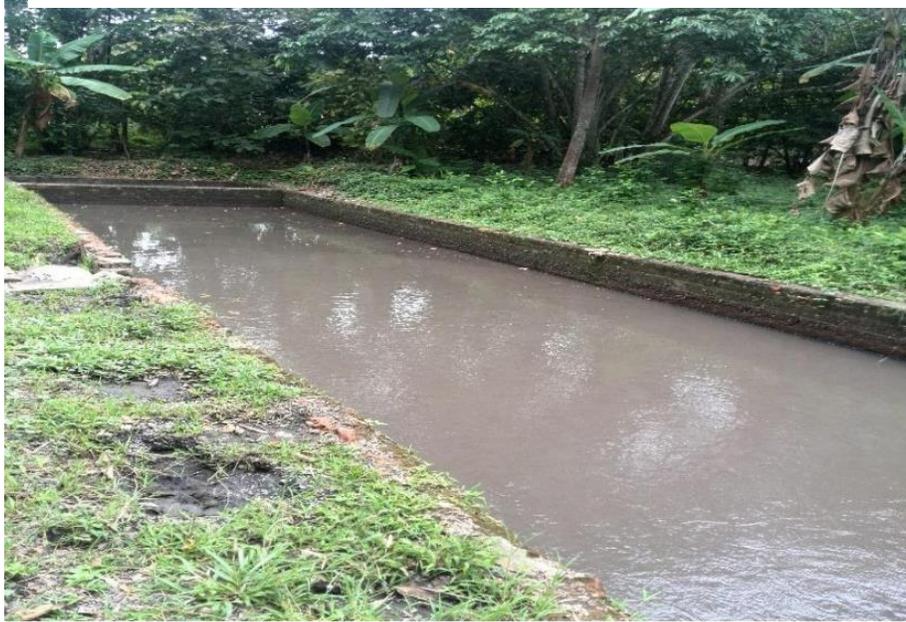
“La unidad de desarenador se encuentra a 200 metros de la zona de captación el agua es conducida por medio de una línea de aducción de gres de 12”, el desarenador presenta desgaste estructural y gran acumulación de sedimentos. Posteriormente el agua es conducida hasta la planta por efecto de la gravedad, esto por medio de una tubería” (*Becerra y Alvarado, 2018*)

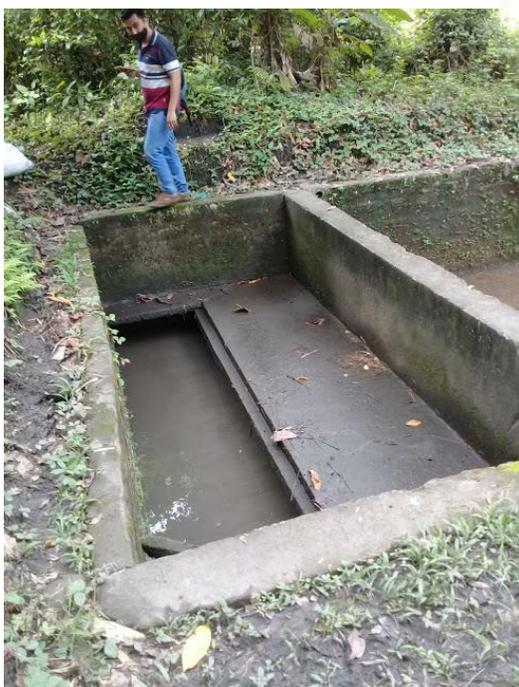
Imagen 435. Cámara de separación tanque desarenador. Autor

Este desarenador cuenta con una cámara de separación que cuenta con una pantalla de aproximadamente 2 metros que permite que el agua pase por un pequeño compartimiento entre estos haciendo una separación entre el agua y algunos sedimentos, para que el caudal siga su curso a través de la tubería con destino a la planta de tratamiento.

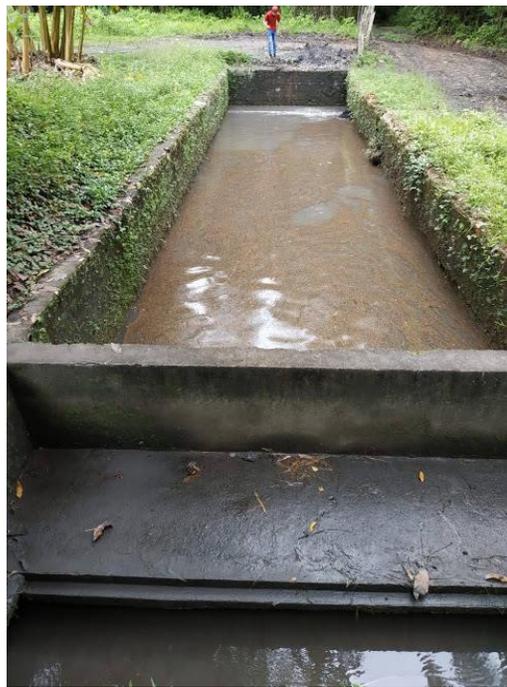
Imagen 426. Vista inferior cámara de separación. Autor

A partir de allí por efecto de la gravedad el agua es transportado por las tuberías rumbo a la planta de tratamiento respectiva una vez se haga la división y repartición de caudales que permitirá recibir el caudal tomado de allí para el tratamiento respectivo una vez haga presencia en la planta.

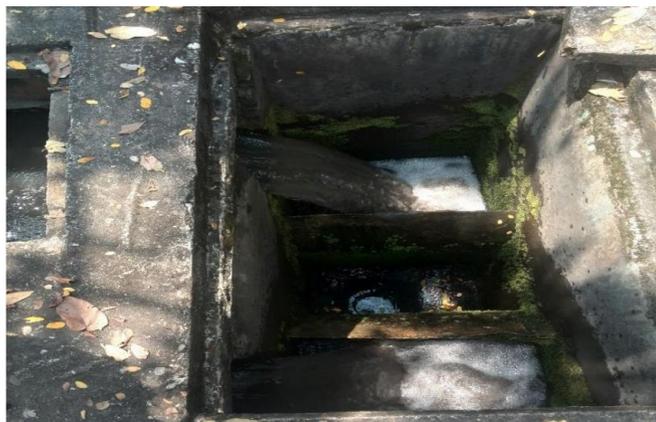
Imagen 444. Repartidor de caudales. (Becerra y Alvarado, 2018)

“Como se puede contemplar es un componente elaborado en concreto, se encuentra en mal estado y no posee todos sus mecanismos de protección. Seguidamente el agua llega a las instalaciones de la planta de Apulo, por medio de una tubería y por efecto de la gravedad” (Becerra y Alvarado, 2018).

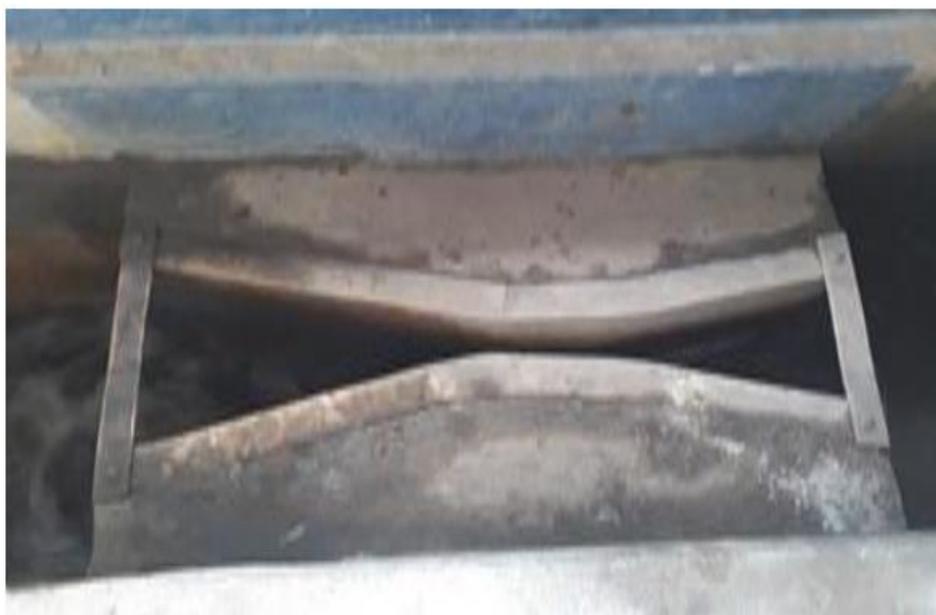
“El flujo de agua llega principalmente a la canaleta parshall, componente en concreto reforzado, cuenta con una tubería de entrada del agua cruda de 8 pulgadas de diámetro. Estructura hidráulica, diseñada con el fin de crear un resalto hidráulico, de esa forma, la turbulencia realizada se aprovecha para adicionar la disolución del coagulante para así mismo formar los flocs, también es utilizada para aforar el caudal que entra a la misma estructura.” (Becerra y Alvarado, 2018).

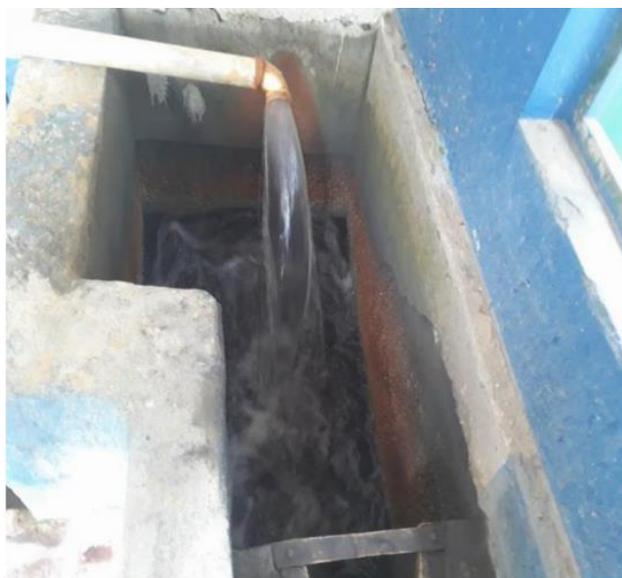
Imagen 461. Adición del coagulante. (*Becerra y Alvarado, 2018*)

La mezcla rápida se efectúa mediante la turbulencia que ha sido provocada tras el paso por la canaleta parshall; cumple con el propósito de dispersar rápida y uniformemente el coagulante que según Becerra y Alvarado “es sulfato de aluminio tipo B”; que actúa en totalidad con el agua.

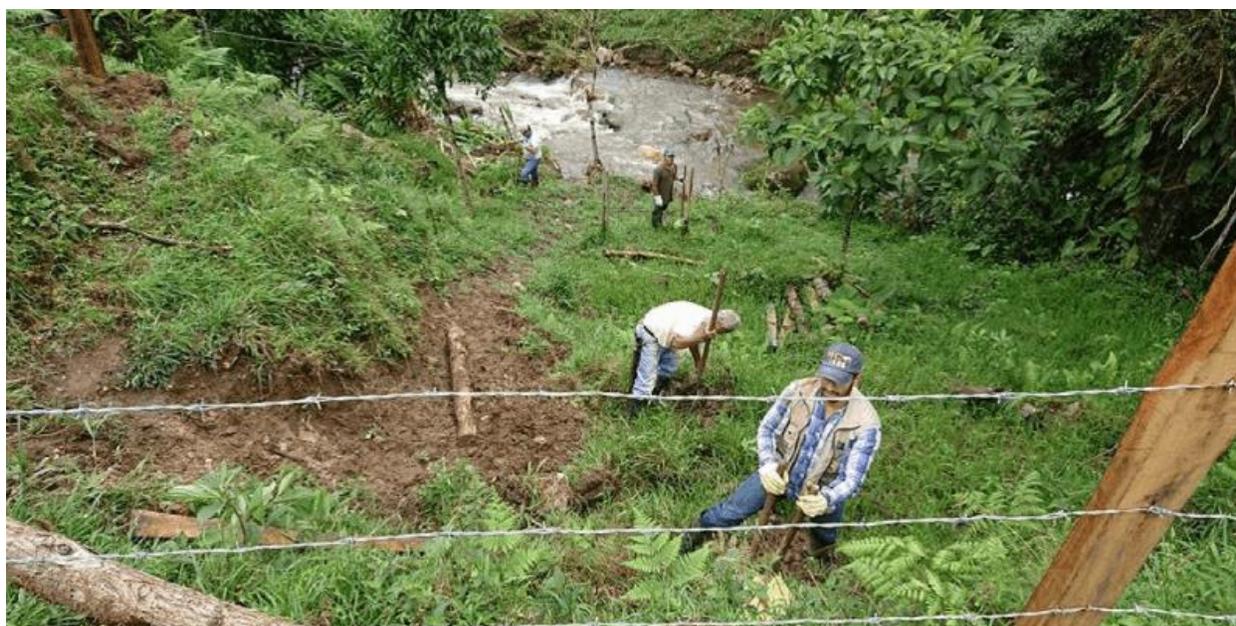
Imagen 480. Trabajos de preservación Quebrada Campos. Adaptado de: Fundación Lazos del Calandaima

La quebrada campos ha sido trabajada e intervenida por medio de la comunidad que ha realizado trabajos de cuidado y preservación del cauce y el medio ambiente, por medio de fundaciones y mano de obra comunitaria que se ha preocupado por el mantenimiento y preservar este afluente; intervenido al ser un punto de utilización para bañistas y usos recreativos que hacen de este una parte contaminante para la quebrada; reduciendo así el impacto negativo por medio de cada uno de los trabajos realizados en la ronda de la microcuenca.

Se realizo en la zona donde se presentaban alteraciones hacia la quebrada “Trabajo de cercado y siembra de árboles en la ronda de la microcuenca desde la cuenca Alta hacia la baja. Actualmente se desarrollan actividades en zona” (Fundación Lazos del Calandaima, 2021).

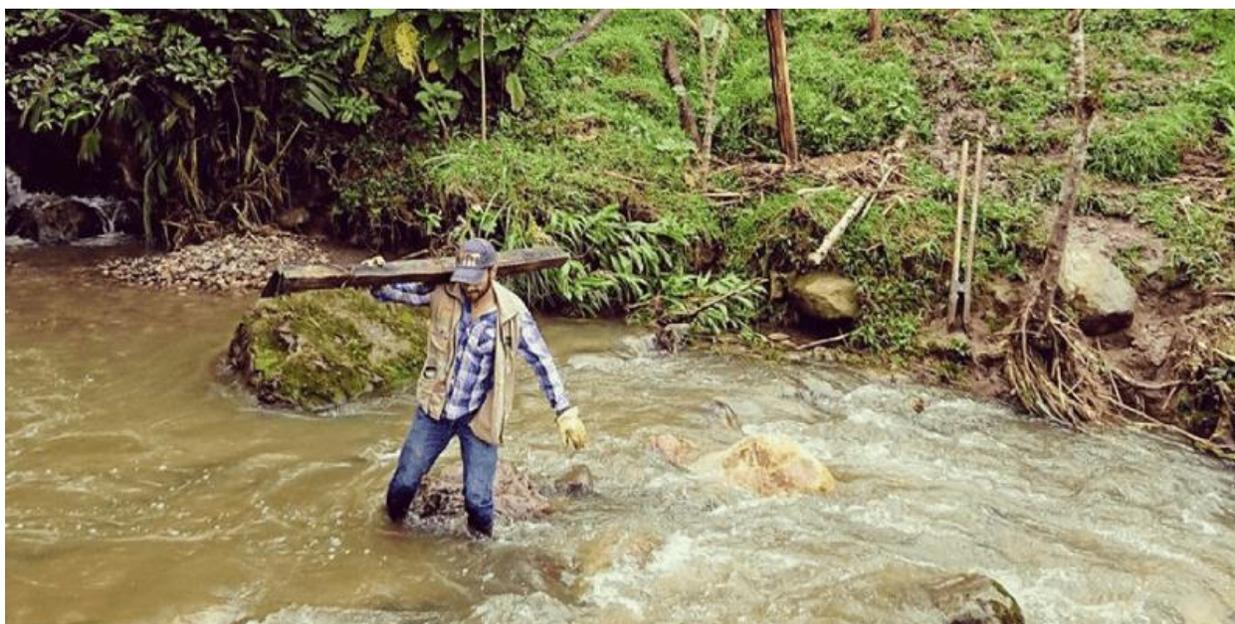
Imagen 489. Intervención a microcuenca Quebrada Campos. Adaptado de: Fundación Lazos del Calandaima

Adicionalmente se realizó “Cercado de 100 metros lineales en predio privado en zona de ronda de la microcuenca Quebrada Campos (El Colegio)” (Fundación Lazos del Calandaima, 2021).

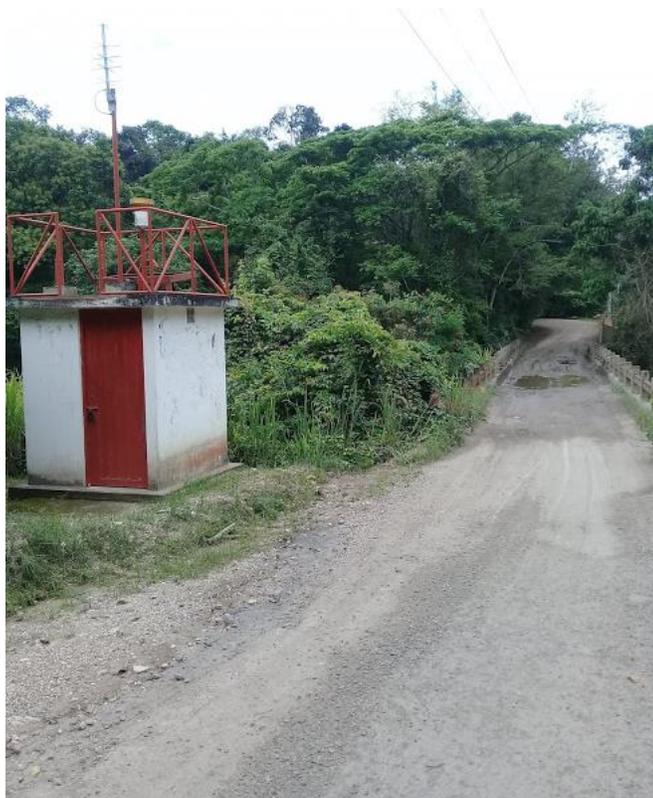
Imagen 534. Estación hidrológica satelital. Autor

La estación hidrológica satelital ubicada en la parte alta del paso por puente de la vereda San Antonio por el río Calandaima, cercano al punto de unión hídrica entre Quebrada campos y Río Calandaima.

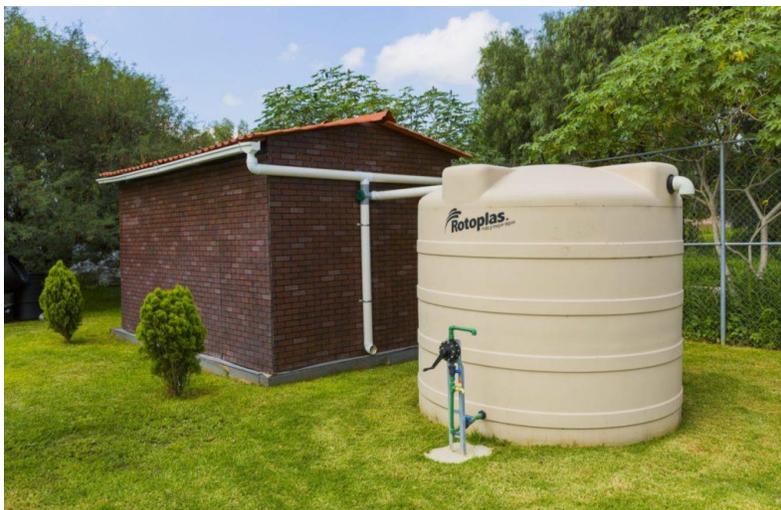
Imagen 588. – Sistema de captación de agua pluvial por gravedad. (*AvatarEnergia, s.f.*)

recolección que es algo sencillo, esta idea a su vez funciona como alternativa para el ahorro de agua potable y a la disminución de los gastos que eventualmente se tiene en los hogares por el consumo y de este modo realizar un uso un uso eficiente del recurso hídrico.
