ESTUDIO TECNICO PARA LA DETECCION DE ERRORES O FALLAS
QUE A NIVEL DE DISEÑO, CONSTRUCTIVO, HIDRAULICO, ELECTRICO,
OPERATIVO QUE PRESENTA LA CONSTRUCCION DE LA PISCINA
INTEGRADA No. 2 Y SU AMBIENTE LOCALIZADA EN EL CONDOMINIO
ALTO MAGDALENA DEL MUNICIPO DE RICAURTE.

UNIVERSIDAD MINUTO DE DIOS
FACULTAD DE INGENIERIA CIVIL
GIRARDOT
JULIO 2013

Trabajo de grado

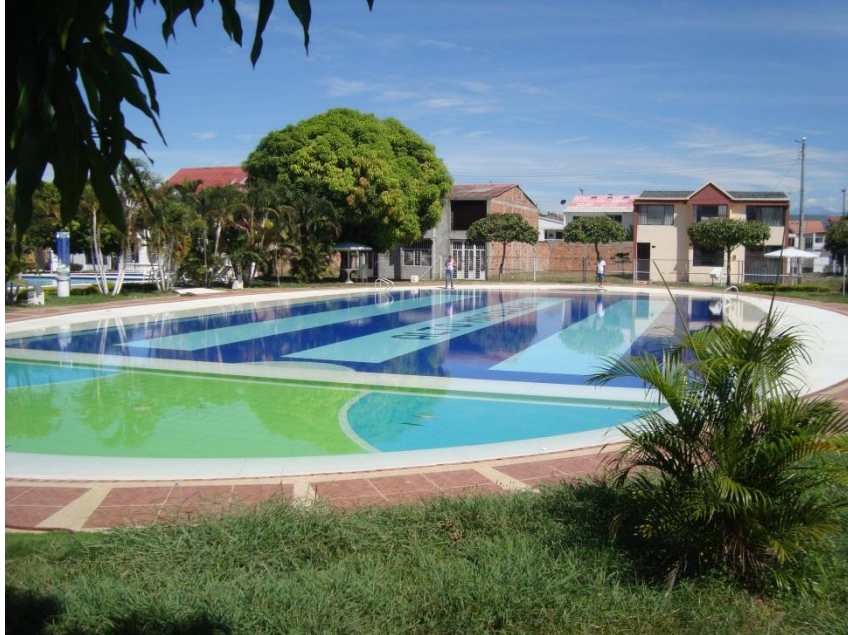
Fotografía actual (24/07/2013)

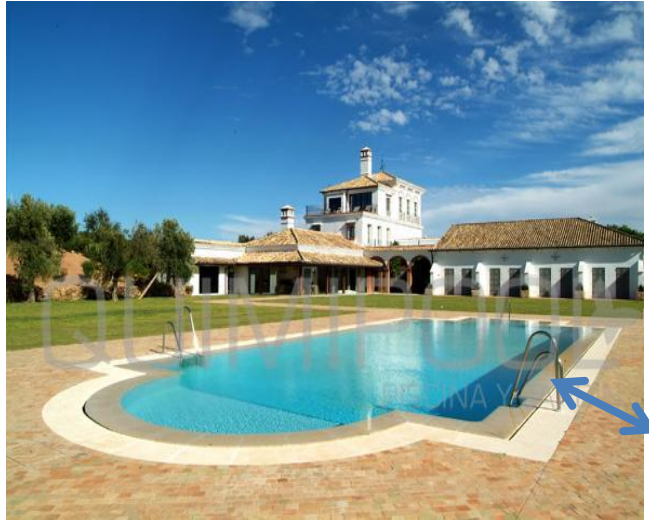
Canal
desbordante
con
rejilla
perimetral

Fotografía. Piscina con canal desbordante

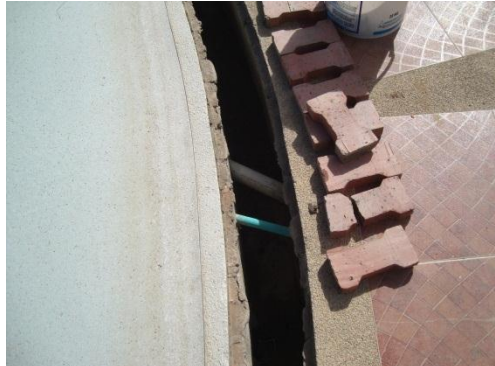
Fotografía: canaleta perimetral existente (Piscina Alto Magdalena) (24/07/2013)

- **Resane de Bordes:** Es importante esta actividad para que la rejilla descansa o asiente perfectamente en la canal; de forma que no presente sobresaltos que puedan causar accidentes en los bañistas.
- **Recubrimiento de sus superficies internas al contacto con el Agua:** para eliminar la rugosidad de sus superficies mediante la aplicación de material epóxido y resistente al ataque químico..
- **Reemplazo Total de Los adoquines:** existentes tomando en cuenta las apreciaciones de este documento.

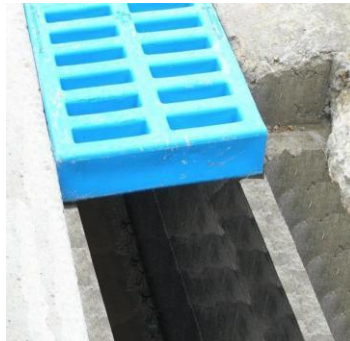
Fotografía: Rejilla palstica un solo elemento distribuida por Maderplast.

2- Hay una segunda opción que es con una fábrica colombiana MADERPLAST, con quien también se podría adquirir , en forma de paneles compactos removibles, livianos, de fácil limpieza , los cuales se fabrican en las dimensiones que se requiera.

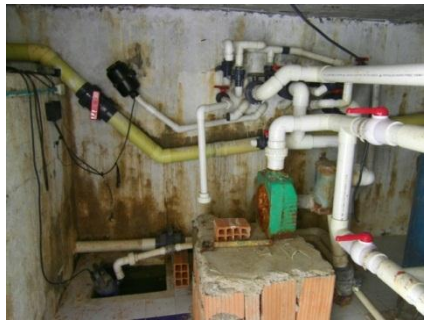
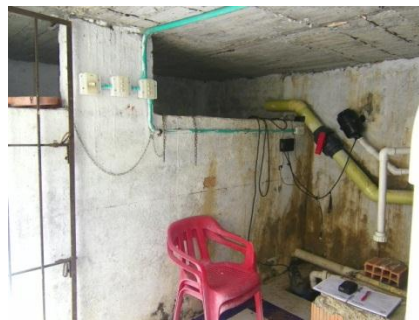
Fotografía: Explicación del punto de llegada de descole de canal desbordante a tanque de equilibrio (24/07/2013)

Como podemos observar en la fotografía, la pendiente de la tubería de retorno de agua al tanque no cumple con las especificaciones, además, no se recomienda instalar válvula de corte en dicha línea, debido a que puede suceder que por descuido del operario, dicha válvula quede cerrada, ocasionando que el agua acumulada en la canal, sea desalojada de la piscina, al no existir retorno del agua al

tanque la bomba queda trabajando en vacío, debido a que no existe señal eléctrica que corte su operación, causando un daño muy grave en la succión.

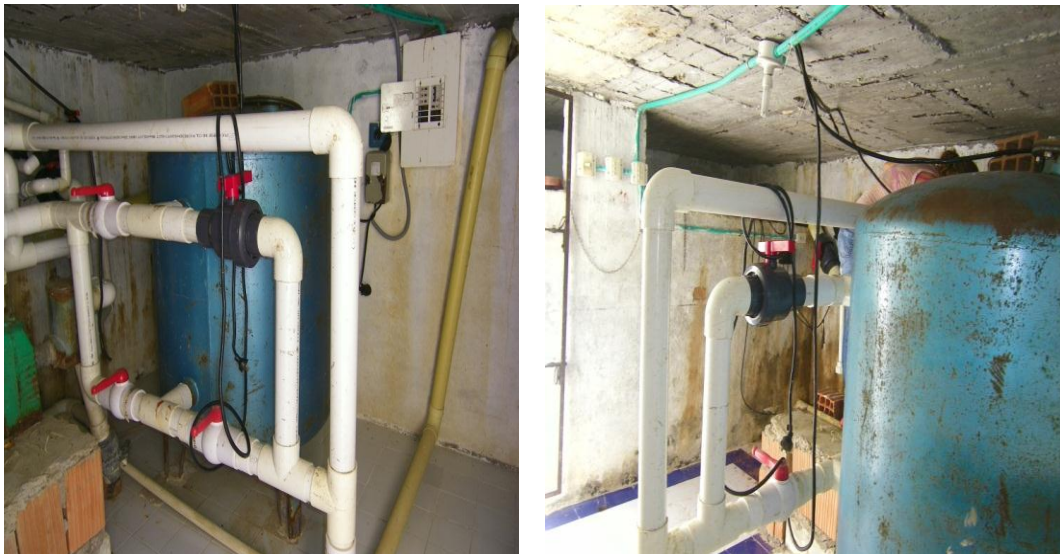
En las fotografías se evidencian fallas en la ejecución de este importante capítulo:

Fotografía: evidencia de deficiencia de instalaciones electricas en sala de maquinas Piscina n. 2 Alto Magdalena (24/07/2013)

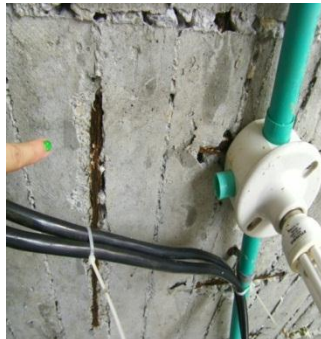
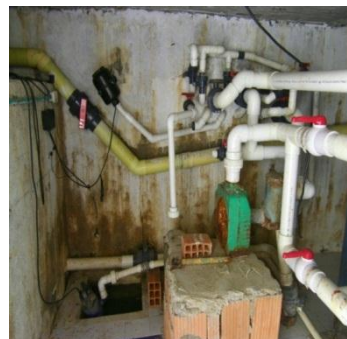
Fotografía: evidencia de deficiencia de instalaciones eléctricas en sala de maquinas Piscina n. 2 Alto Magdalena (24/07/2013)

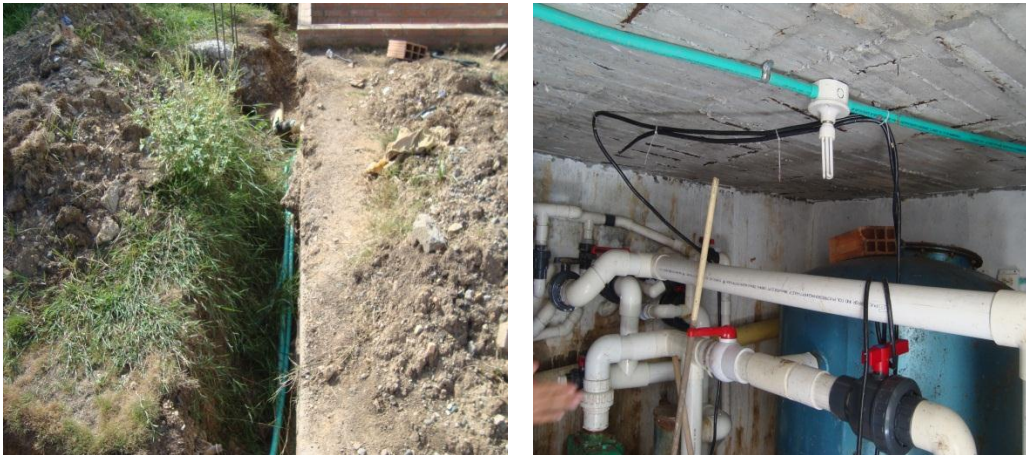
Fotografía: evidencia de deficiencia de instalaciones eléctricas en sala de maquinas Piscina n. 2 Alto Magdalena (24/07/2013)

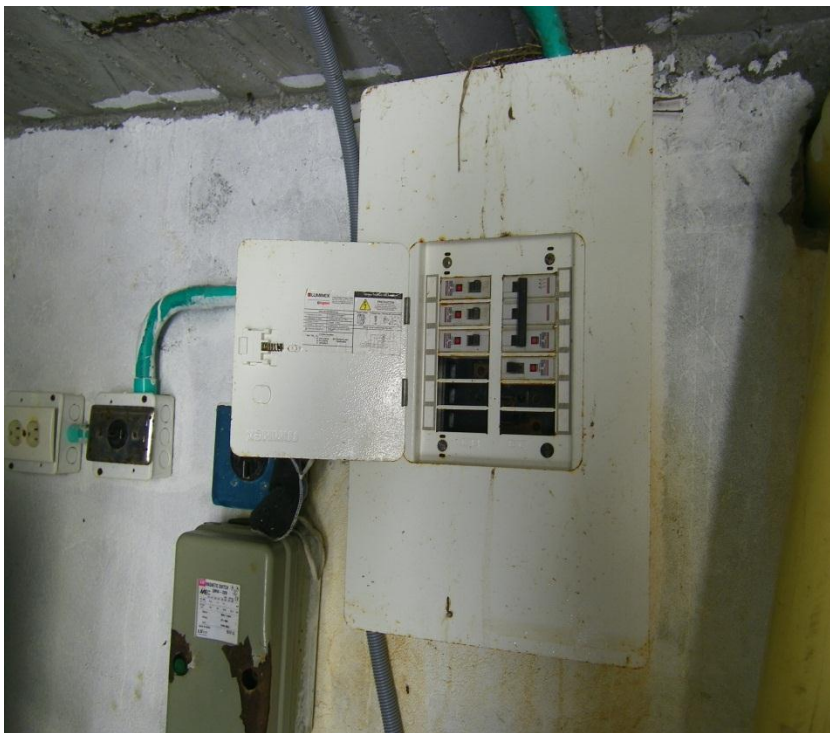
Se está presentando filtración a través de los muros de la sala de máquinas que han afectado la caja de circuitos y/o elementos eléctricos causando su deterioro acelerado.

La fotografía a continuación muestra la evidencia en las paredes que contrastan color amarillo con su color blanco original.

Fotografía: evidencia de deficiencia de instalaciones electricas en sala de maquinas Piscina n. 2 Alto Magdalena (24/07/2013)

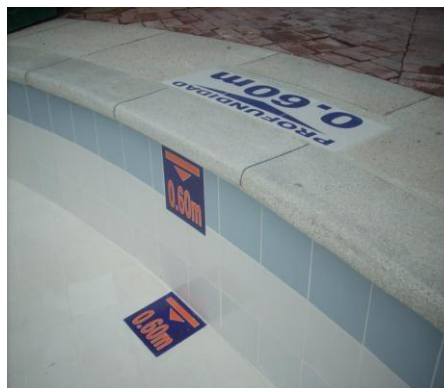
Fotografía: Mestra correcta de instalación de baldosas de señalización Piscina

7- Señales de Profundidad: Los estanques en sus diferentes áreas cuando se trata de una piscina integrada deben tener marcados sus profundidades en tres posiciones indicando P Max, P Intermedia y P mínima. En los lados, Bordes y Piso.

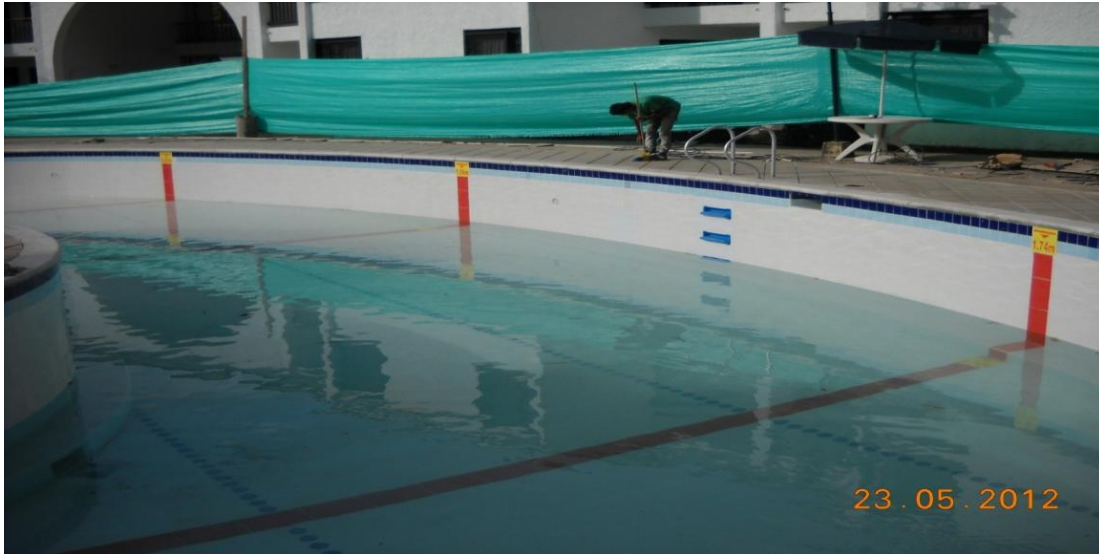
*Fotografía: Muestra correcta de instalación de baldosas de señalización Piscina
Piscina Gran Vía Hotel Peñalisa Colsubsido*

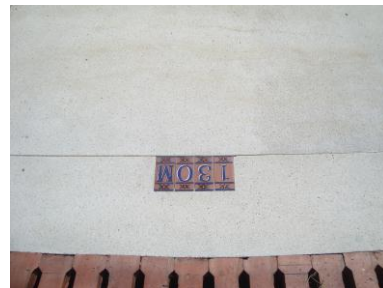
Pese a que la piscina cuenta con algunas de estas señales instaladas según fotografía;

Fotografía: Señalización existente en piscina n. 2 Alto Magdalena (24/07/2013)

Estas son muy pequeñas y además la nomenclatura o alturas señaladas deben ser las operacionales de la piscina y no las constructivas.

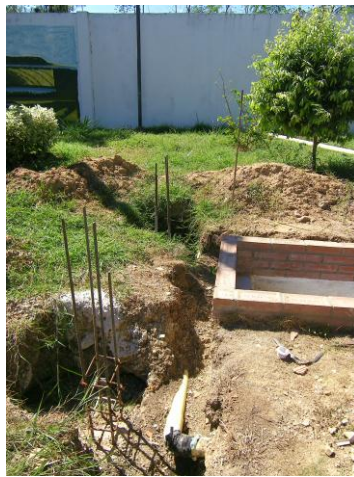
Otra falla que puede acarrear graves sanciones para la copropiedad, es la que se evidencia en las fotografías a continuación, donde se evidencian que la disposición final de residuos líquidos de la piscina (aguas de lavado de filtro de la piscina, aguas de lavado de tanque de equilibrio y aguas de rebose lluvias están siendo bombeadas al predio vecino, lo cual representa una grave falla y que además puede acarrearle sanciones a la copropiedad.

Fotografía: Evidencia de mal manejo de Residuos Líquidos. Piscina n. 2 Alto Magdalena (24/07/2013)
