**EVALUACIÓN DE LA EROSIÓN HÍDRICA Y ESCORRENTÍA EN TRES
SISTEMAS PRODUCTIVOS PARA UN MANEJO SOSTENIBLE DEL SUELO EN LA
VEREDA SANTA MARTA, CABRERA, CUNDINAMARCA.**

**CORPORACIÓN UNIVERSITARIA MINUTO DE DIOS
FACULTAD DE INGENIERÍA
PROGRAMA DE AGROECOLOGÍA
BOGOTÁ D.C 2017**

Proyecto de grado para optar al título de Ingeniero en Agroecología

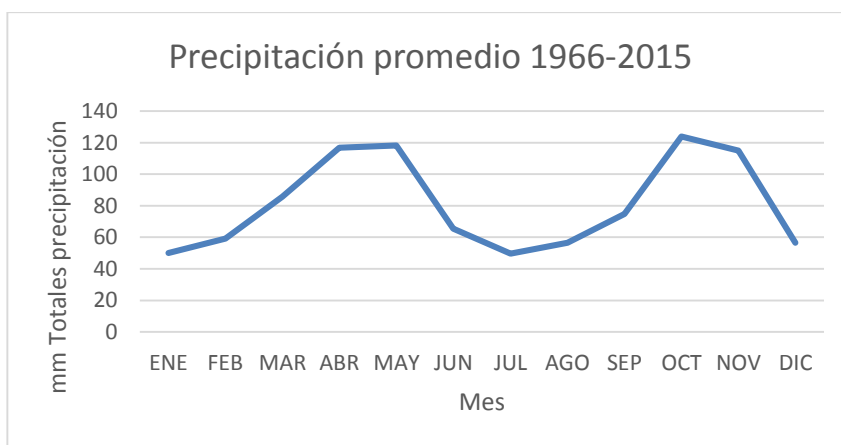
Figura 7. Precipitación total mensual histórica Fuente: Autores (2017) a partir de registros IDEAM

Teniendo en cuenta que la precipitación se constituye como uno de los factores más importantes que influyen sobre la erosión, se caracterizó el historial de precipitaciones de la zona a partir de los registros solicitados al Instituto de Hidrología, Meteorología y Estudios Ambientales de Colombia (IDEAM); encontrando que la distribución temporal de la precipitación en el municipio de Cabrera es de tipo bimodal (ver figura 7).

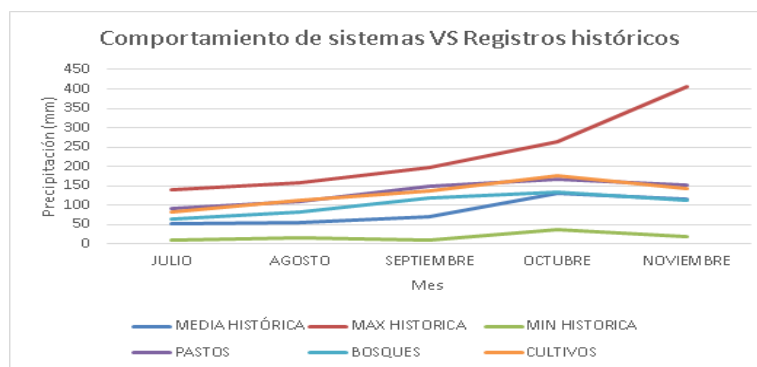
Figura 8. Comportamiento de la precipitación en los sistemas VS registros históricos Fuente: Autores (2017) a partir de registros IDEAM

Adicionalmente se verificó el comportamiento de las precipitaciones en la época de estudios frente al historial, encontrando que las precipitaciones registradas fueron mayores que el promedio, pero dentro de los máximos y mínimos históricos (ver figura 8) coincidiendo con los picos más altos durante los meses de Septiembre a Noviembre.

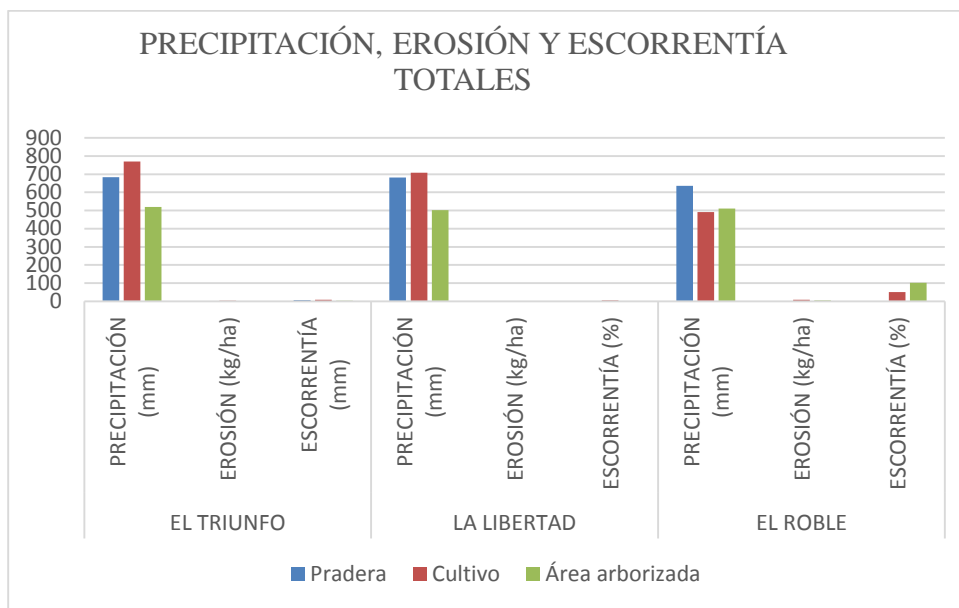
Figura 9. Totales por finca y sistemas de precipitación, erosión y escorrentía. Fuente: Autores (2017)

Teniendo en cuenta la diferencia de textura entre fincas (ver tabla 5) se realizó un análisis entre sistemas por finca. De manera superficial como se observa en la figura 9 las precipitaciones registradas a través del pluviómetro fueron menores en el sistema de área arborizada coincidiendo con la teoría de Sanchez, Pinilla, & Mancera (2015), quienes indican que las áreas arborizadas tienen un coeficiente de interceptación de dosel mayor que los pastizales y en consecuencia que un sistema de cultivo; también puede observarse que las pérdidas por erosión y la escorrentía son

relativamente bajas respecto a la precipitación y muy inferiores en relación autores como Castillo & Amézquita (2003) quienes registran pérdidas entre 100 y 500kg/ha/año en praderas o Rodriguez, Sepulveda, Camargo, & Galvis (2009) quienes encontraron pérdidas en sistemas de cultivo de 2610kg/ha y en áreas arborizadas y praderas de 90kg/ha.

De manera general, las mayores pérdidas de suelo se presentaron en los sistemas de cultivo de las fincas El Triunfo con 3,09 kg/ha y El Roble con 8,07 kg/ha mientras que las menores pérdidas se presentaron en el sistema de pradera de la finca La Libertad con 0,001kg/ha, sin embargo la mayor escorrentía no corresponde precisamente a estos sistemas sino al sistema de área arborizada de la finca El Roble con un total de 102,06mm escurridos de un total de 511mm precipitados lo que coincide con lo dicho por Wei, y otros (2007) citado por Sanchez, Pinilla, & Mancera (2015) y FAO (1987) quienes indican que los áreas arborizadas de pinos y eucaliptos generan niveles de escorrentía mayores a una pradera sin ninguna cobertura arborea.

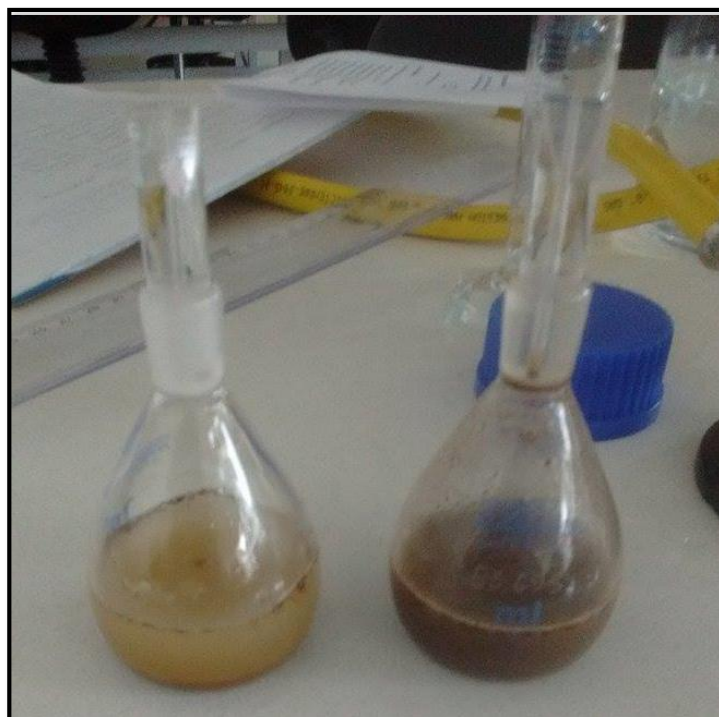
**Anexo 7. Procedimiento para el cálculo de densidades**

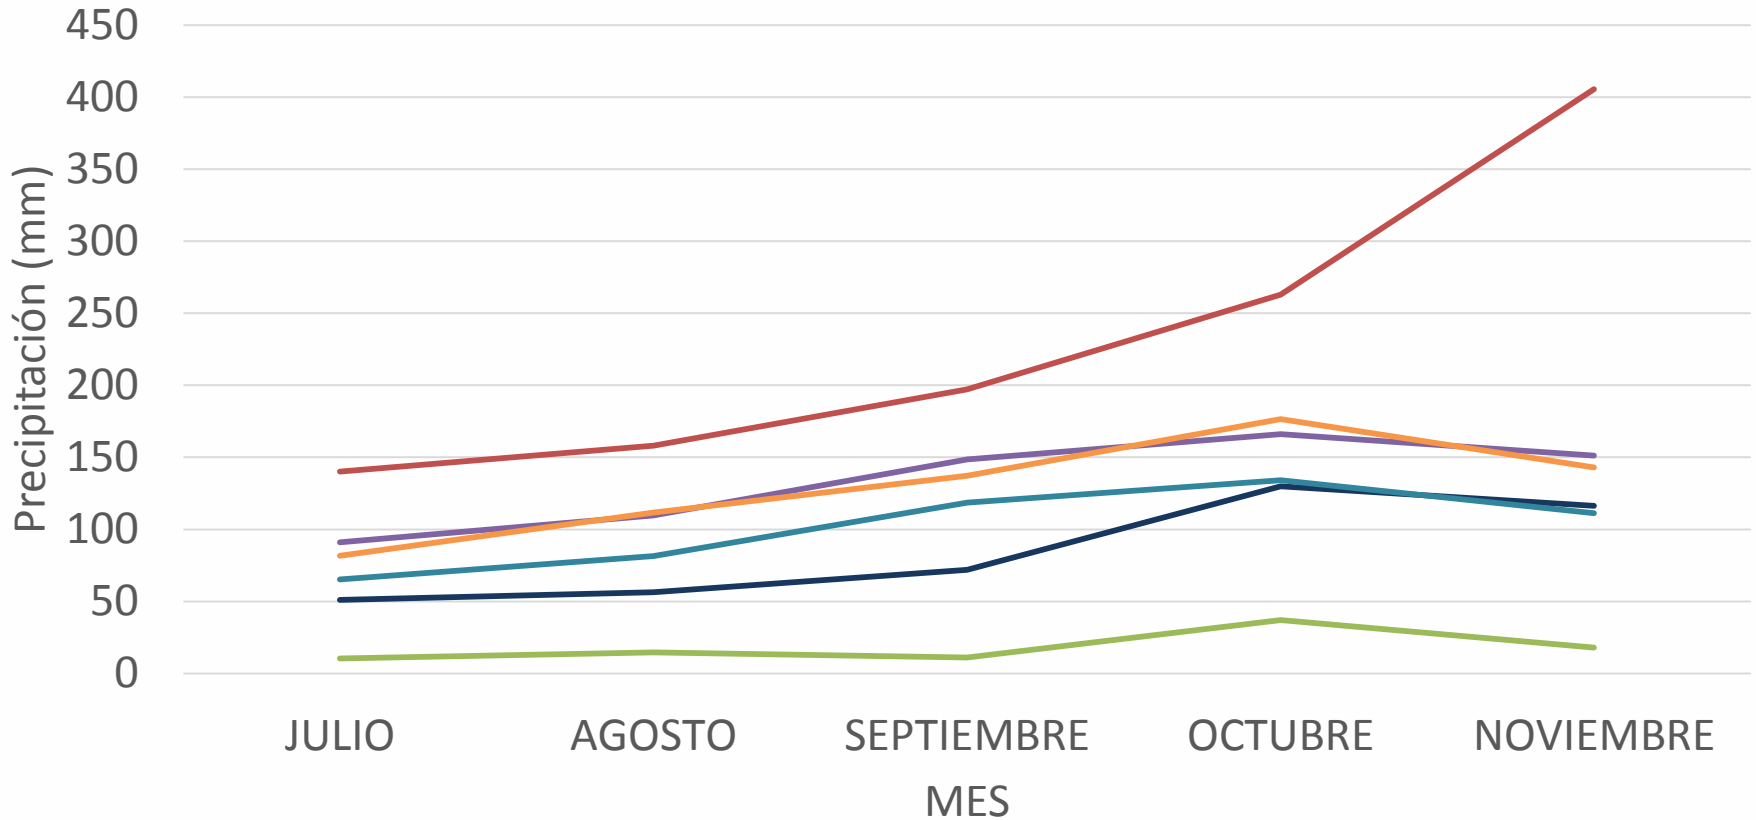
COMPORTAMIENTO DE SISTEMAS VS REGISTROS HISTÓRICOS

— MEDIA HISTÓRICA — MAX HISTORICA — MIN HISTORICA
— PASTOS — ÁREA ARBORIZADA — CULTIVOS

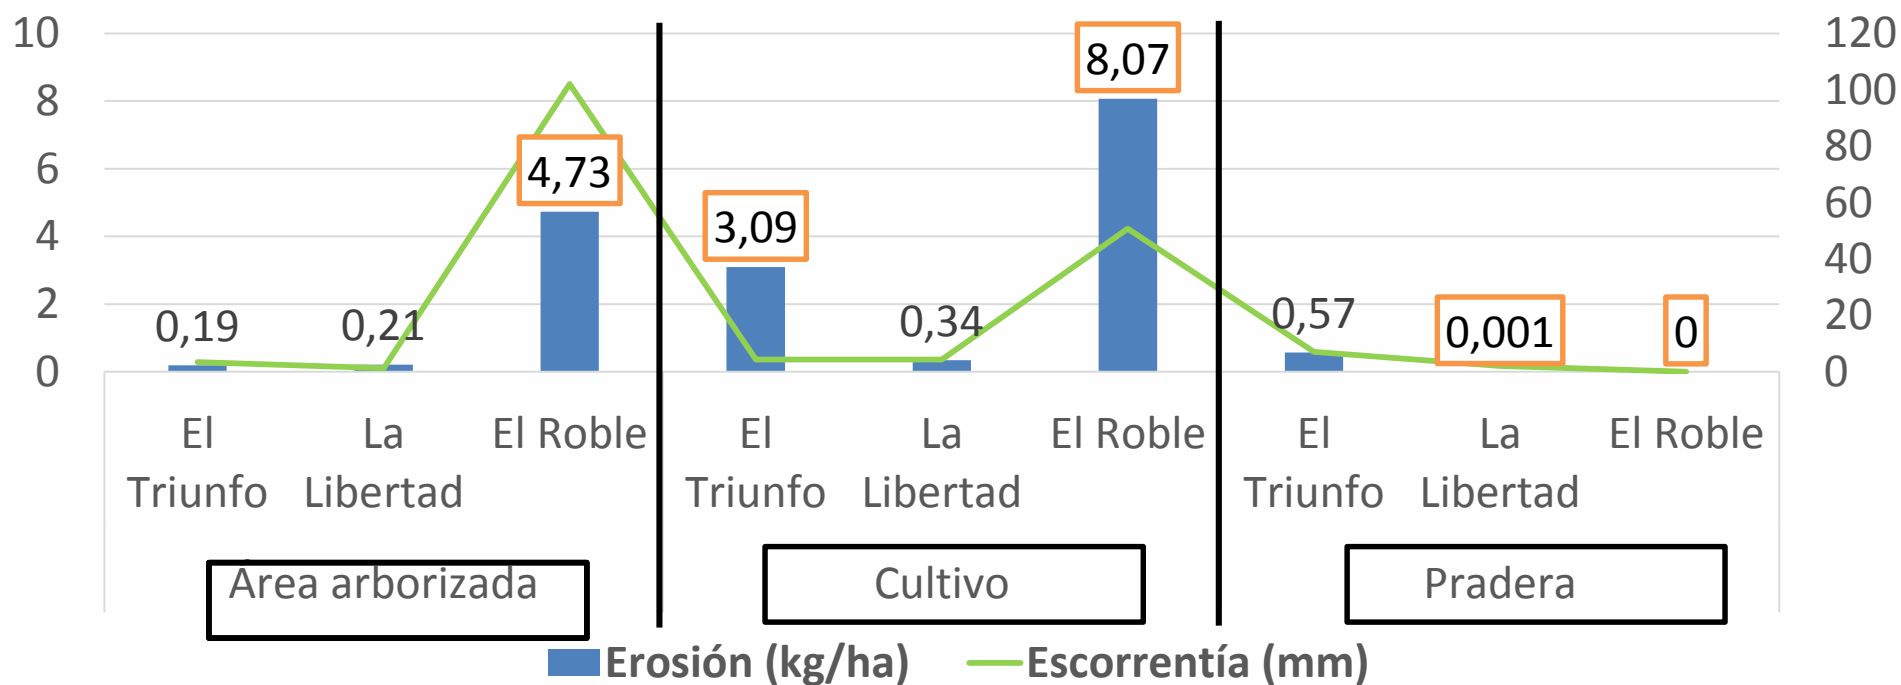
TOTALES DE EROSIÓN Y ESCORRENTÍA

- Escorrentía en plantaciones de eucalipto: *Wei y otros (2007); FAO (1987)*
- Mayores pérdidas en cultivo : Cultivo 2610kg/ha y en bosques y praderas 90kg/ha : *Rodríguez, Sepúlveda, Camargo, & Galvis (2009); Castillo & Amézquita (2003); Hill, Clérici, Mancassola, & Sanchez (2015)*

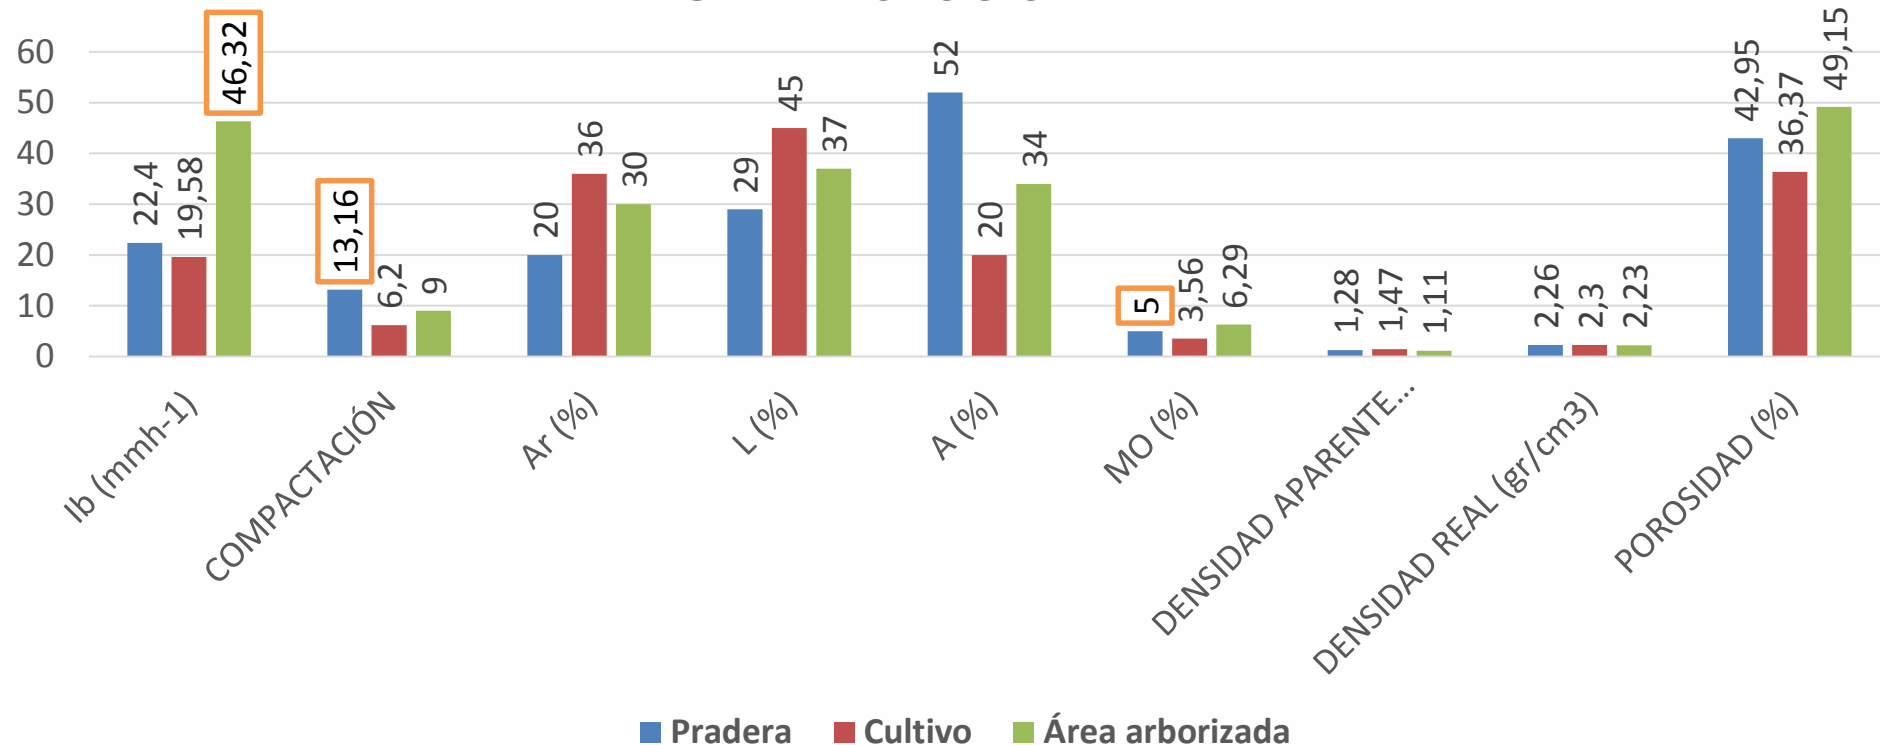
PROPIEDADES FÍSICAS LA LIBERTAD

- Cultivo menor contenido de MO
- Área arborizada mayor infiltración
- Pradera mayor compactación *González, Iglesias, & Herrera (2009)*
- Pradera estable: **Fr**; Cultivo degradado: **FrArL**; área arborizada estable : **FAr**
