**ANÁLISIS DE LAS FALLAS DEL MURO DE CONTENCIÓN DE LA CARRERA 7 CON
CALLE 14 Y 11 DE GIRARDOT, CUNDINAMARCA**

CORPORACIÓN UNIVERSITARIA MINUTO DE DIOS

ING. CIVIL

La presente investigación se realizó con el objetivo de analizar el estado actual del muro de contención por gravedad ubicado en la carrera 7 entre calle 14 y 11 del municipio de Girardot/Cundinamarca, para determinar si presenta fallas en el concreto ciclópeo y así, plantear una posible solución.

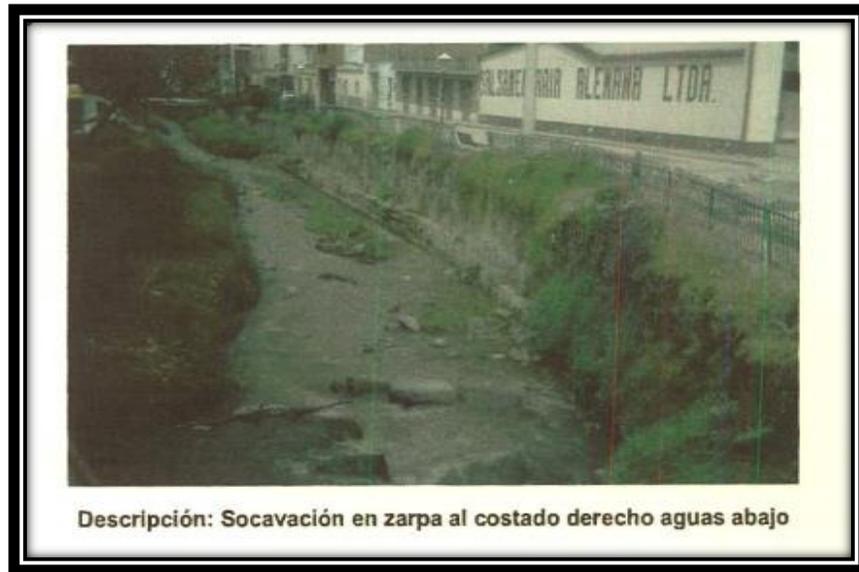
Ilustración 1 Deterioro del muro del rio Pamplonita

El deterioro de los muros de contención del río, se presenta en el 65 % de las estructuras, como se aprecia en la siguiente imagen:

En este proyecto se plantearon las siguientes soluciones:

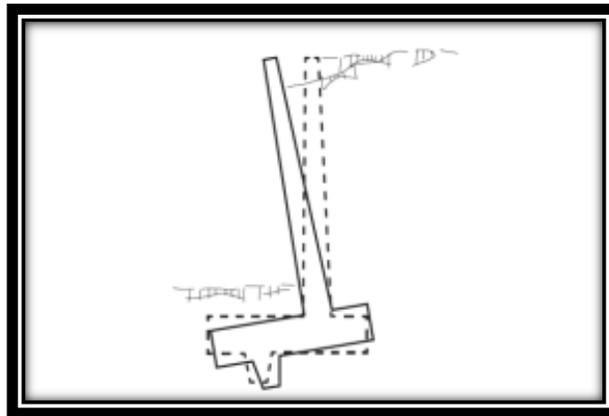
Ilustración 2 Falla por volteo

Se origina por momentos desestabilizantes, por los empujes producidos por la tierra y la sobrecarga de peso.

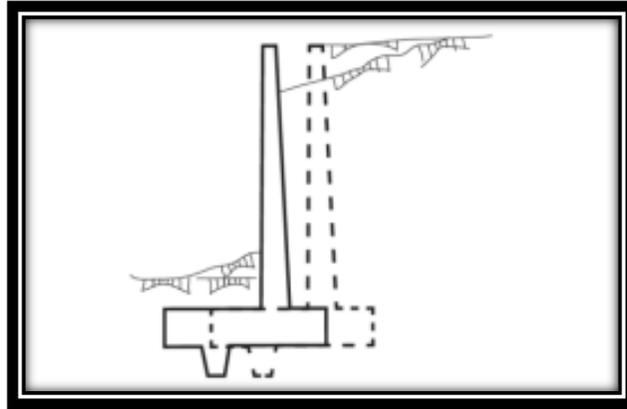
Ilustración 3 Deslizamiento lateral

Es una falla producida por un empuje excesivo de la tierra, el cual incrementa con la sobrecarga que se pueda presentar en el terreno, generando el deslizamiento del muro.

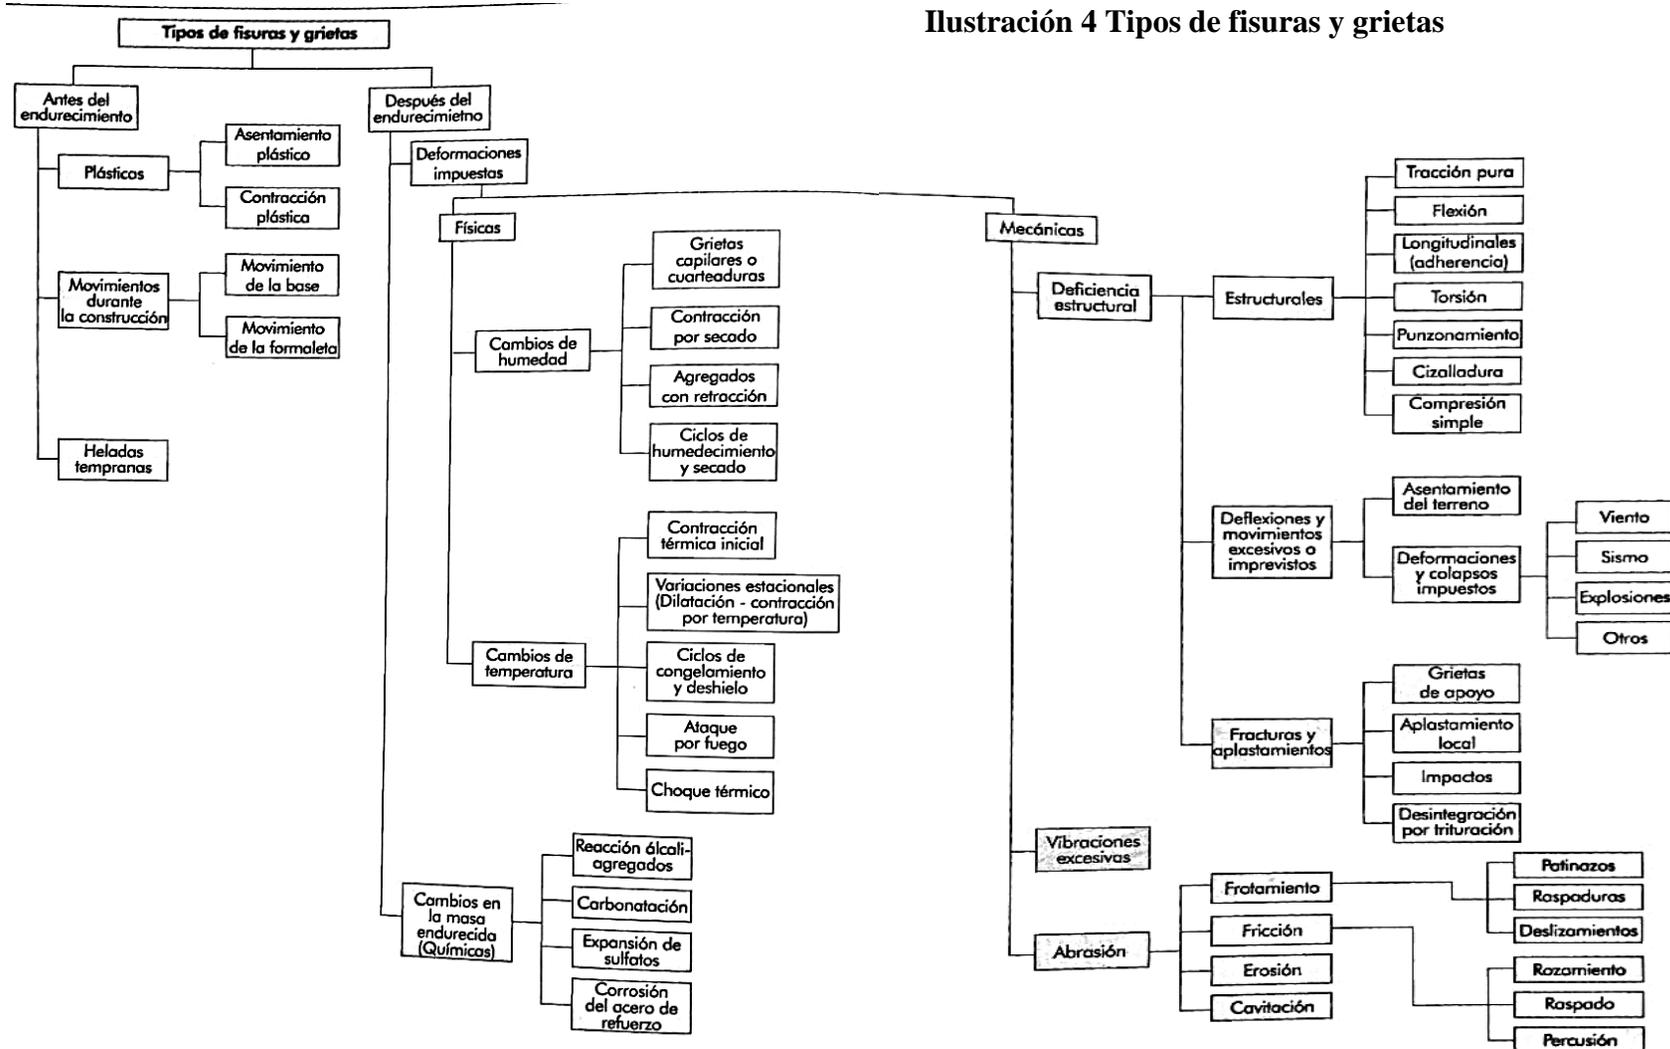
Ilustración 4 Tipos de fisuras y grietas

En la siguiente ilustración se identifica los tipos de fisuras y grietas:

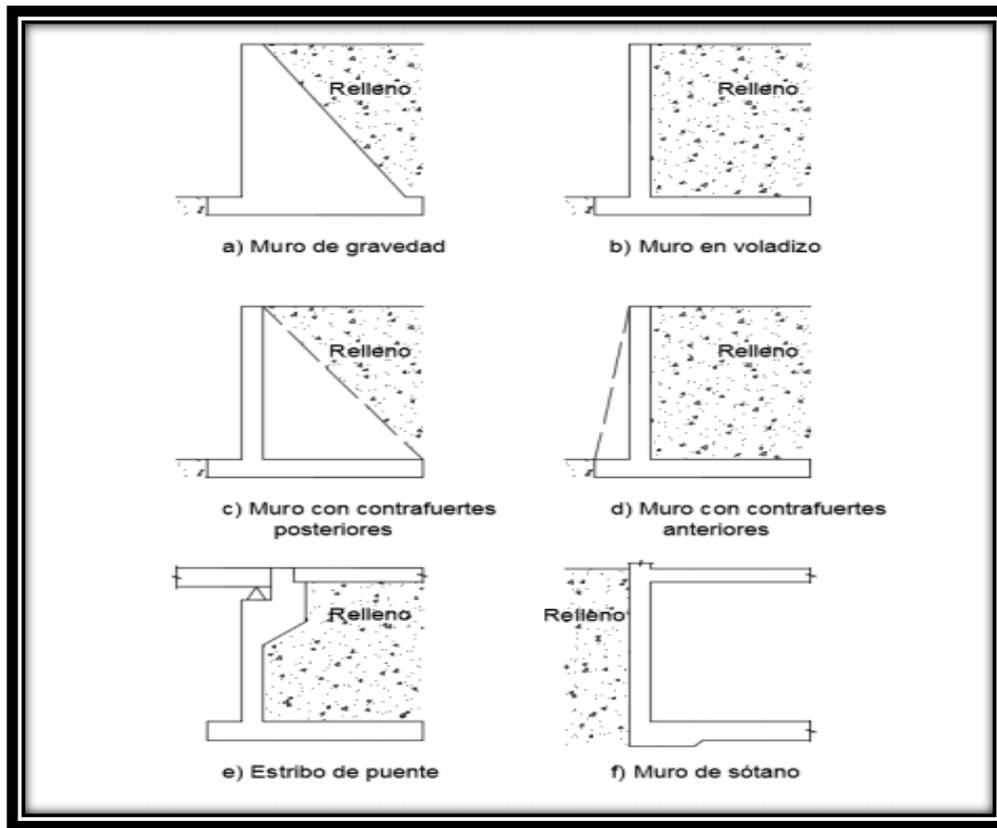
Ilustración 5 tipos de muros de contención

Los muros de contención y sus tipos varían dependiendo al uso del mismo, los cuales son:

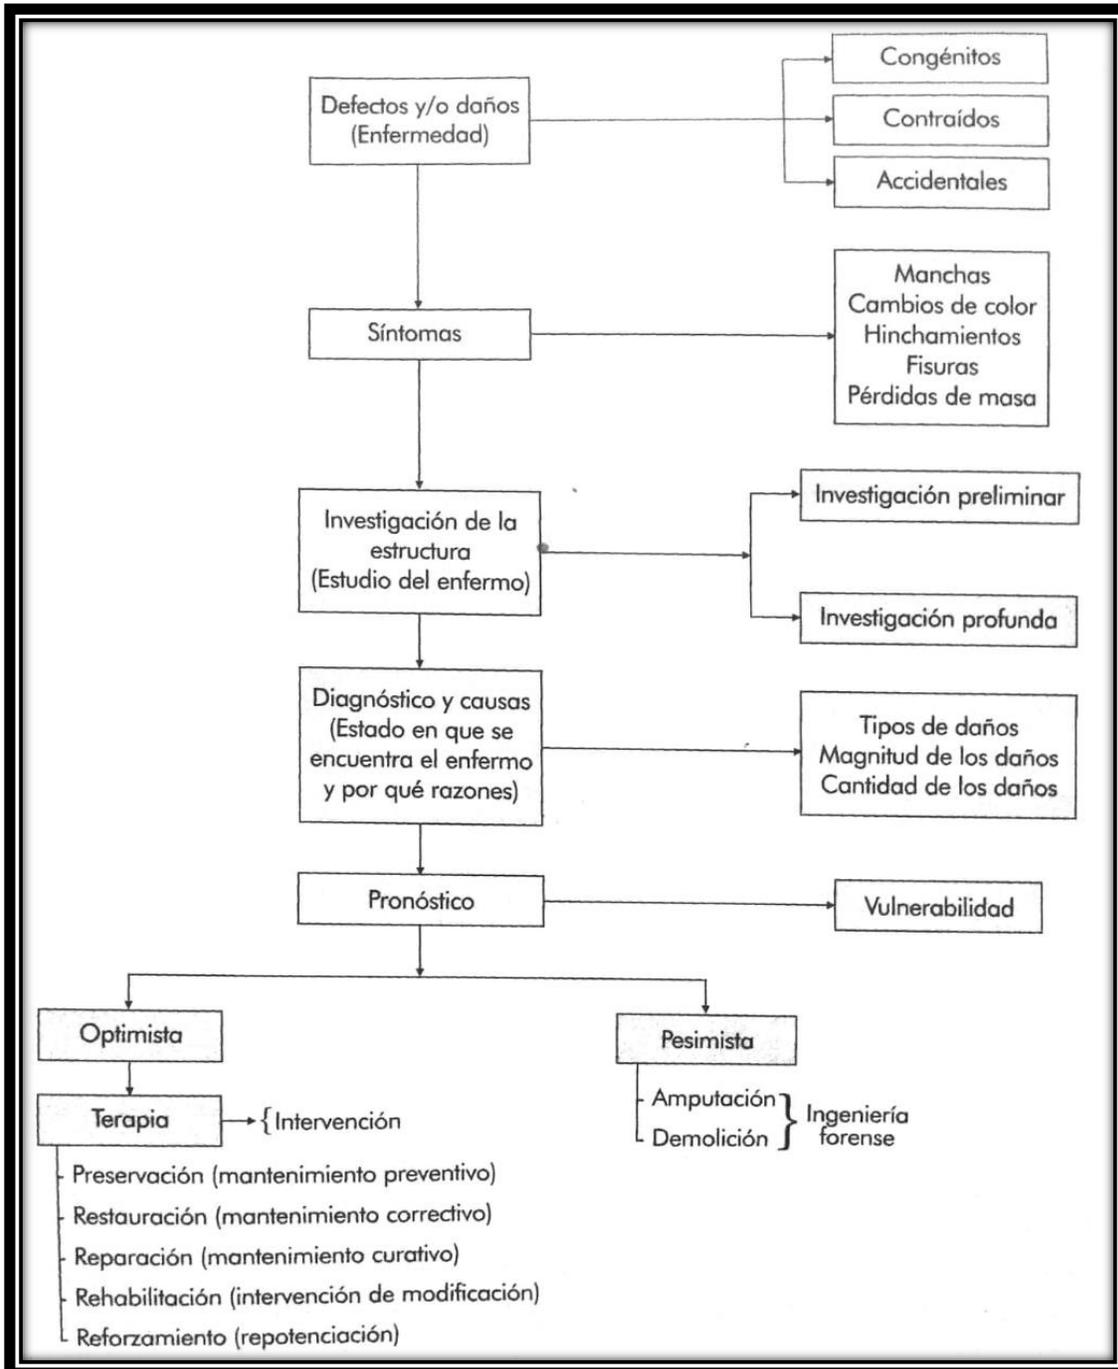
Ilustración 6 Modelo secuencia de los procesos que sigue la patología del concreto

Según el modelo de proceso de Fernández Cánovas, las enfermedades se manifiestan mediante unos síntomas que están representados por fenómenos que exhibe el concreto, tales como: manchas, cambio de color, hinchamientos, fisuras, pérdidas de masas, u otros; como se indica en la siguiente ilustración.

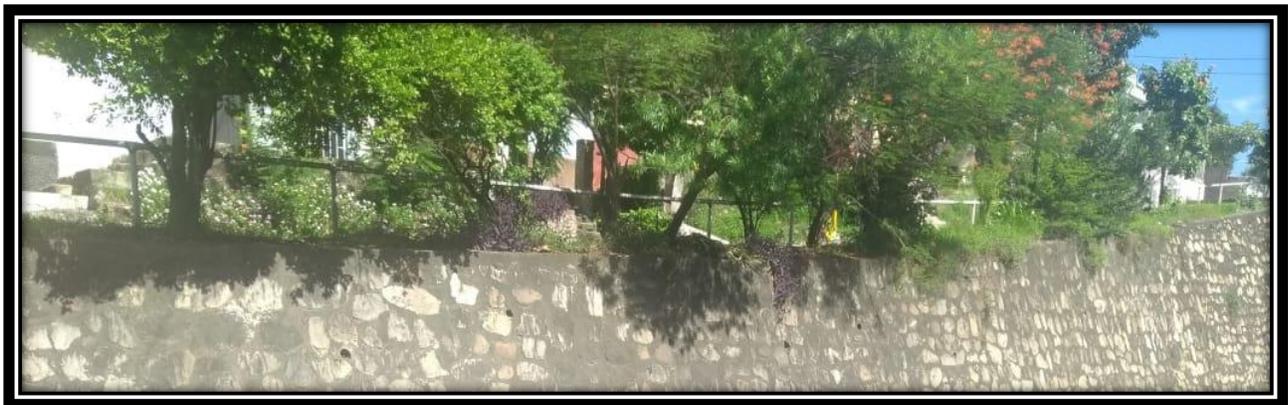
Ilustración 11 Árboles plantados

En la parte de la corona del muro, se evidencia que la población plantó árboles, los cuales están de gran tamaño y por sus raíces pueden acarrear problemas de resistencia del muro.

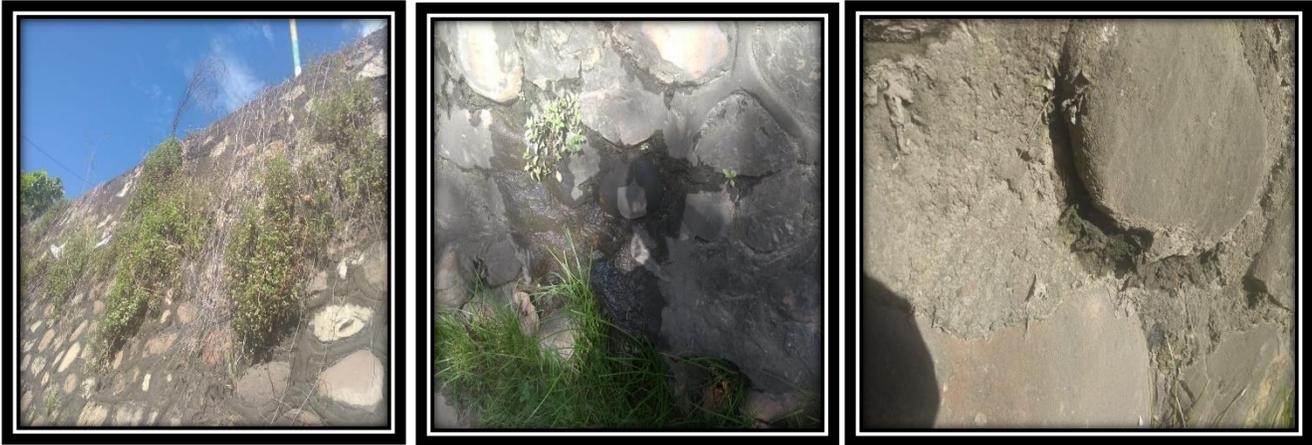
Además, se evidencia que en el trasdós tiene presencia vegetal, por condiciones de humedad y rugosidad.

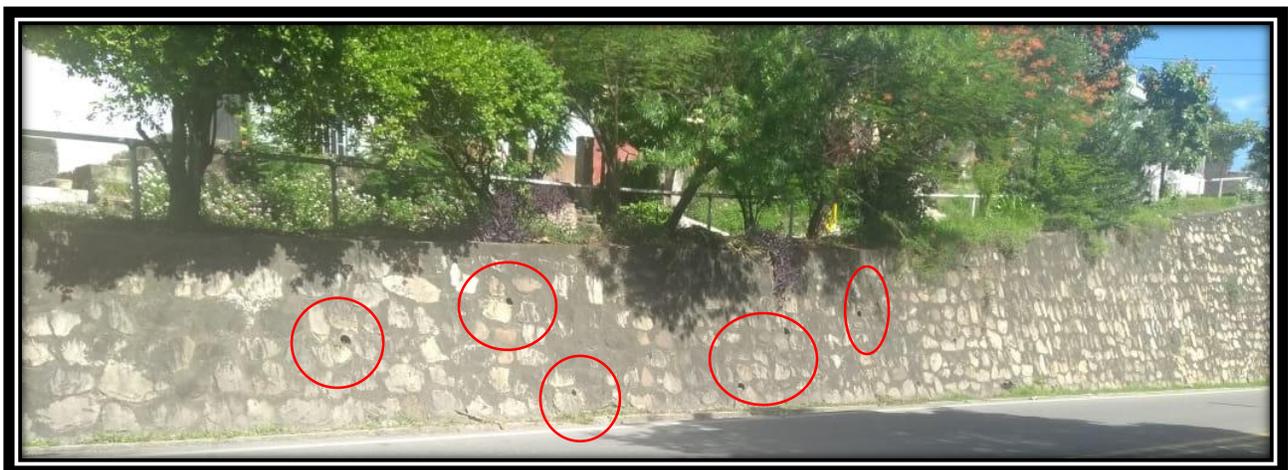
Ilustración 12 Drenajes

Es muy importante señalar que el muro de contención cuenta con (43) drenajes los cuales sirven para drenar la presencia de agua y no provocar humedades en el interior de la estructura, a su vez, estos permiten que los materiales no pierdan calidad o durabilidad por esta situación.

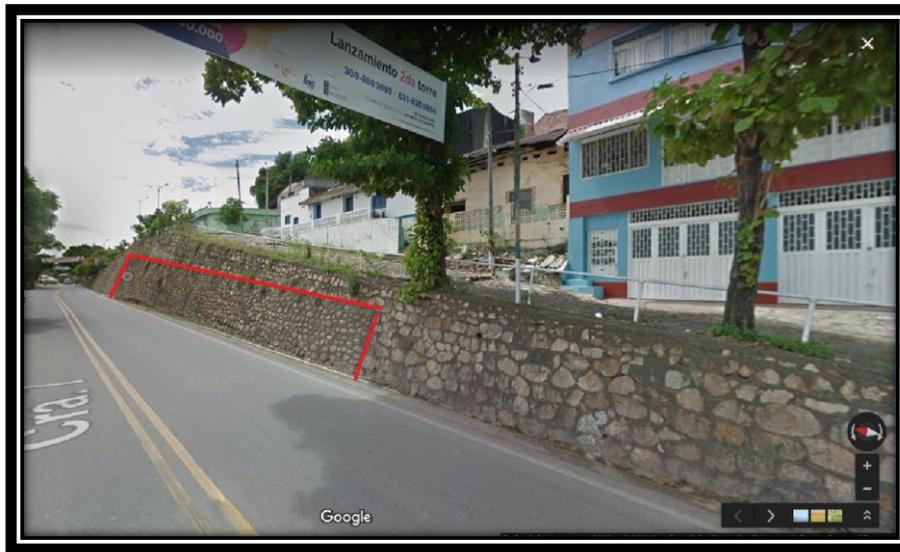
Ilustración 13 Muro de contención primera parte

La parte inferior del muro (ilustración 6), aparentemente fue la primera en construirse, tiene medidas de 33.45 mts de ancho y alcanza una altura de 3.30 mts de alto. La sección de las rocas tipo bola, usadas para el concreto ciclópeo tiene medidas promedio de 200 mm. Se observa que hacen falta algunas rocas que debían estar incrustadas en el concreto. En cuanto al concreto se evidencia que sobresale de la roca

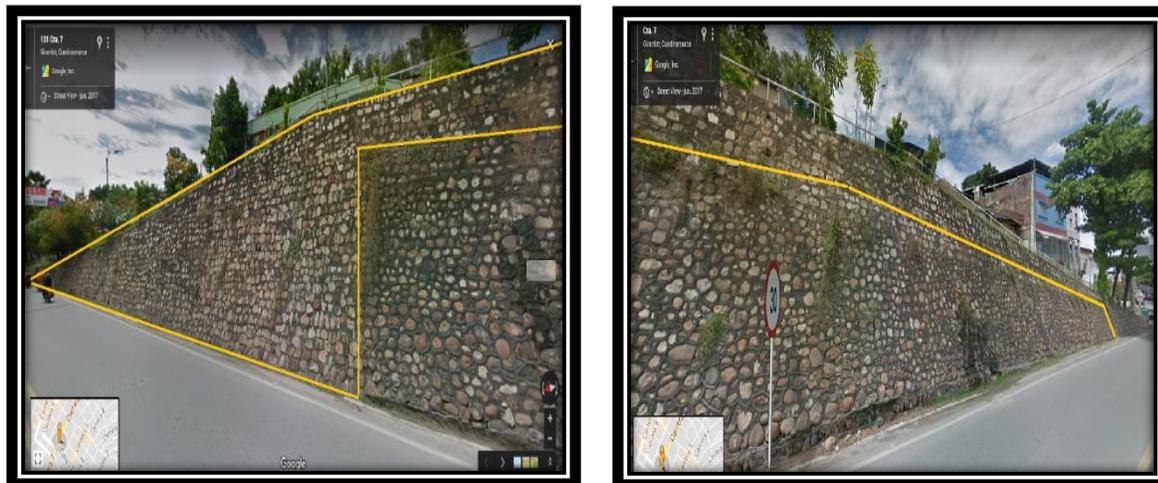
Ilustración 14 Muro de contención segunda parte (sección grande)

La segunda sección, es la parte más grande del muro, la cual completa la extensión total del mismo, como se evidencia en las fotografías, la roca usada en esta del muro es de sección plana y más cuadrada, el concreto esta aplicado a ras de la roca, y se presume que se construyó para cumplir las necesidades que en su momento se exigían.

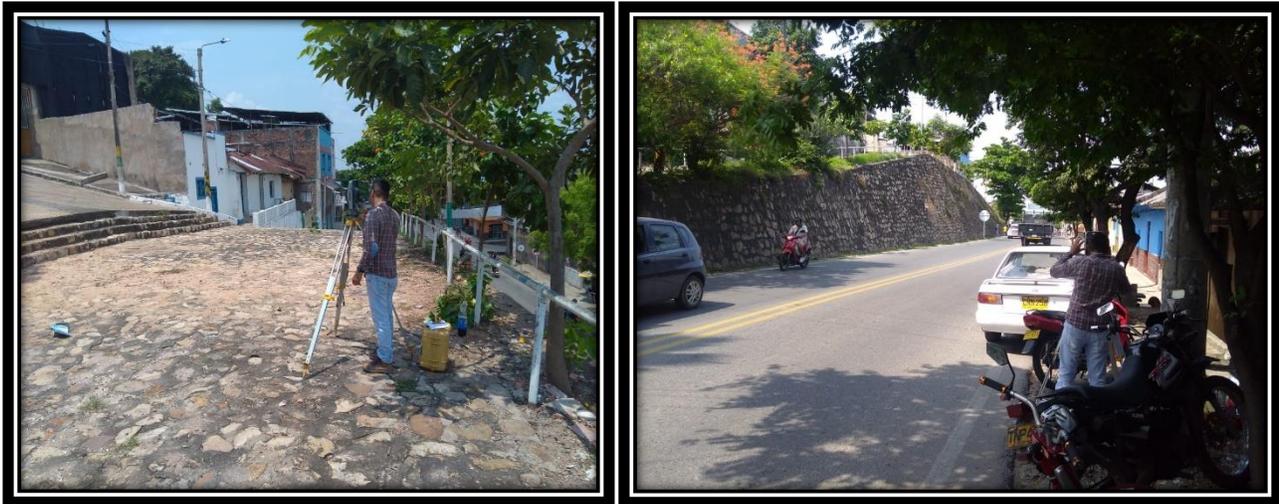
Ilustración 15 evidencia de levantamiento topográfico

Altura máxima cuerpo	7.50 m
Longitud	182.66 m
Volumen	592,44 m³
W:	13033 KN
Masa	1303 Toneladas
Área de trasdós	680, 97 m²
Corona muro	0.54 m
ancho promedio	0,87 m

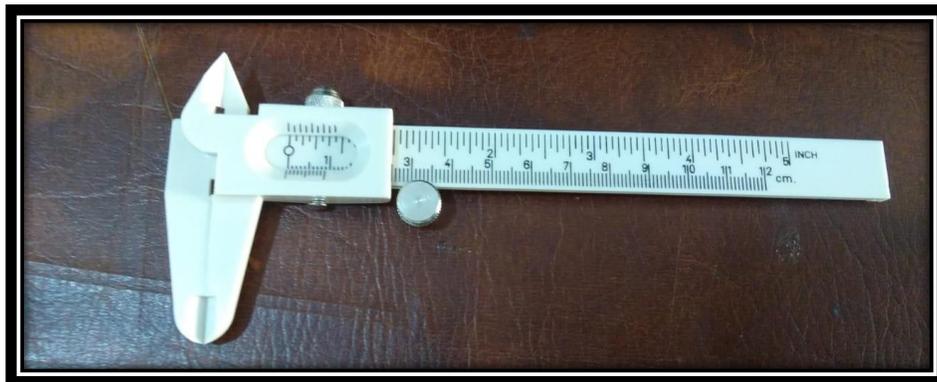
Ilustración 19 Calibrador pie de rey

Las fisuras se midieron con el instrumento de calibrador tipo pie de rey, ver (ilustración 18) el cual sirve para medir milímetros de ancho y fondo.

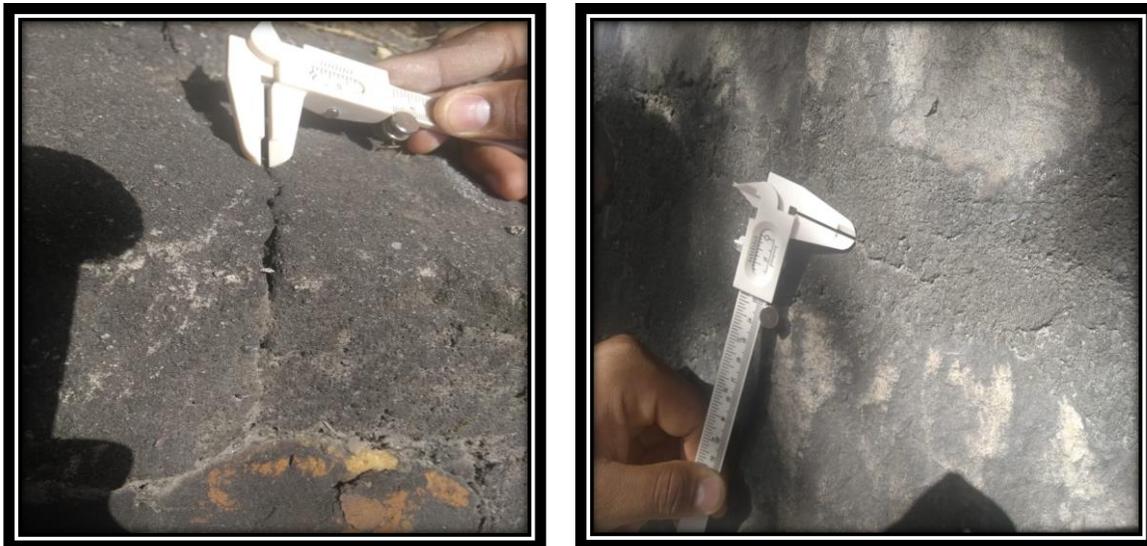
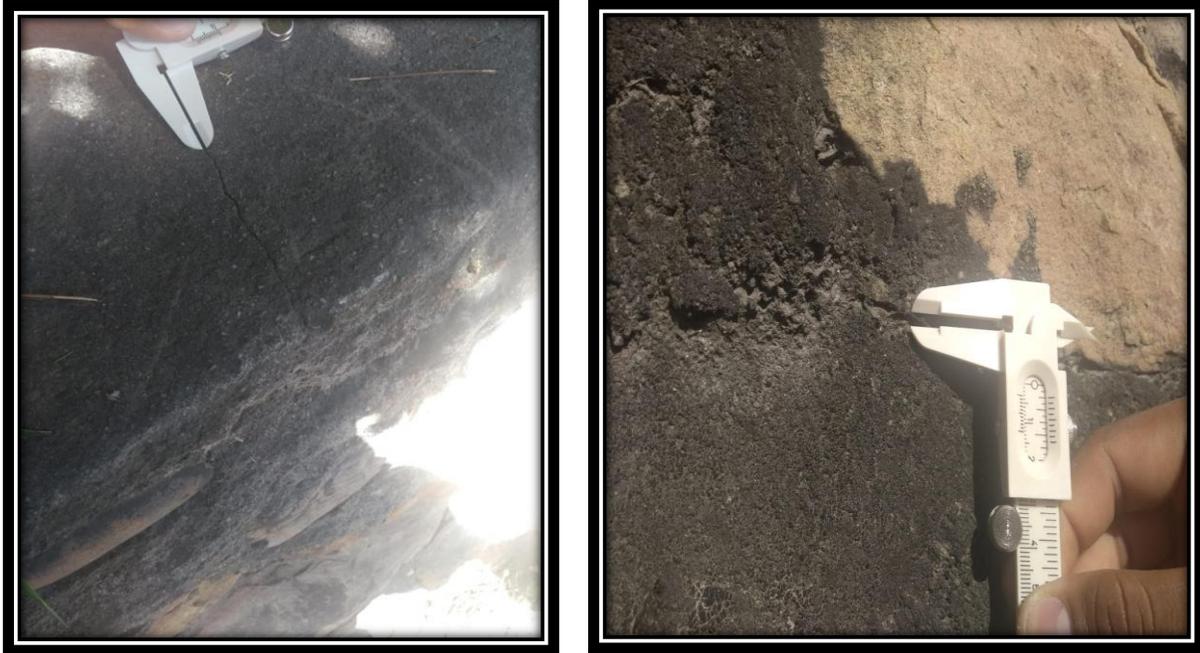
Ilustración 20 Inspección de algunas fisuras

- ✚ Fisura doce (12), 73 cm de largo de forma irregular; horizontal, 4 mm de grosor.
- ✚ Fisura trece (13), 62 cm de largo de forma irregular; horizontal.

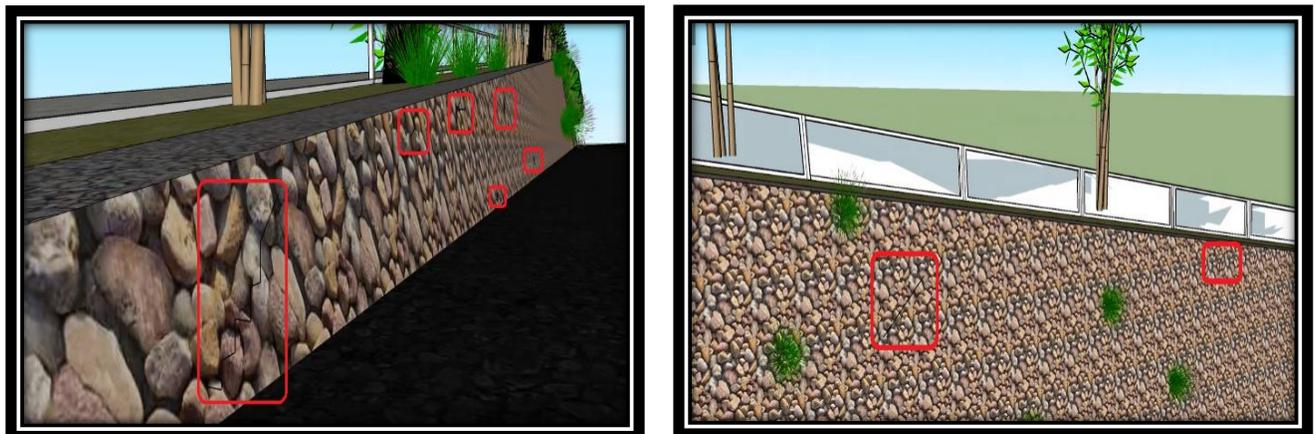
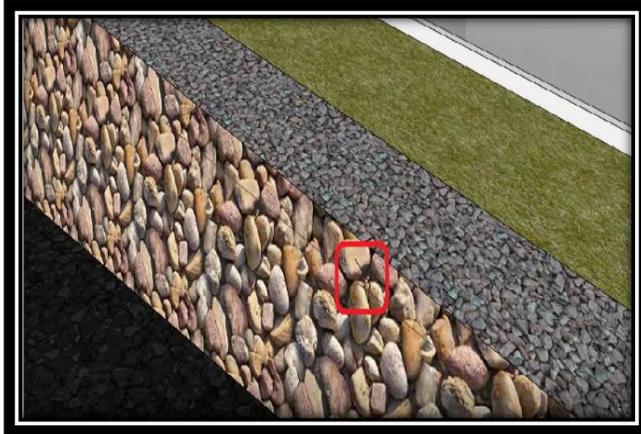
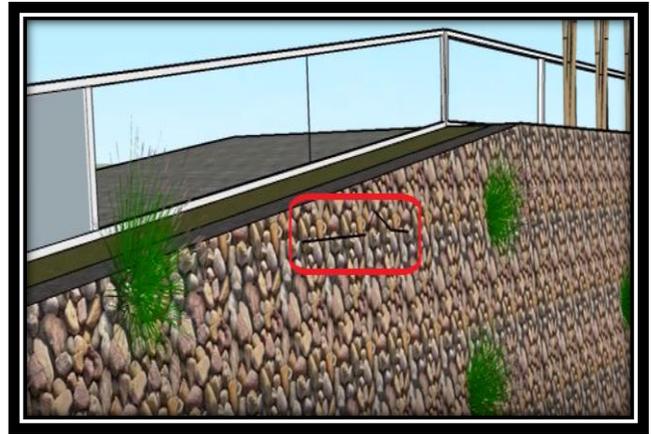
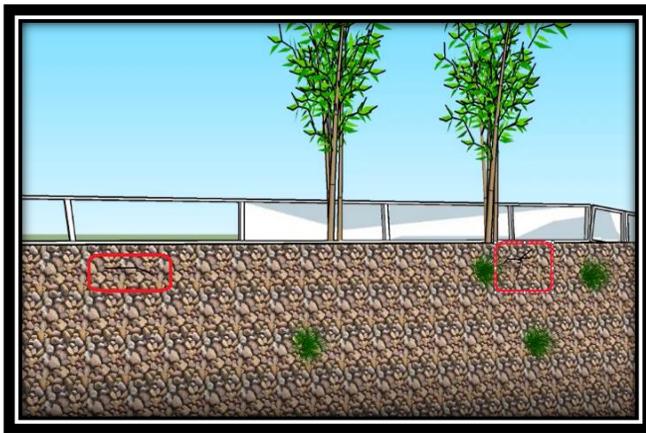
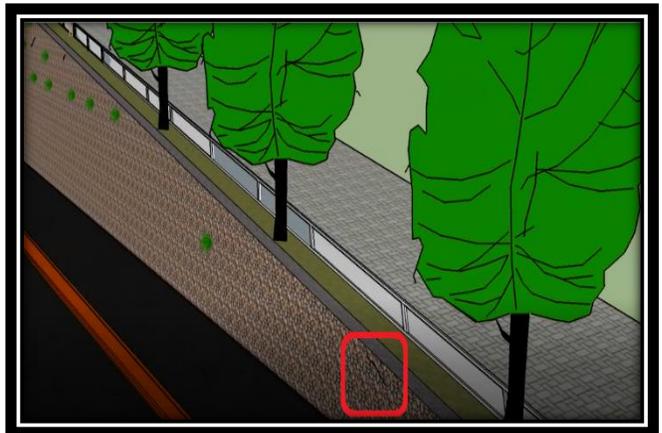
Ilustración 21 ubicación de las fisuras por el mapa de daños fisuras

A continuación se ilustra donde están ubicadas las fisuras:

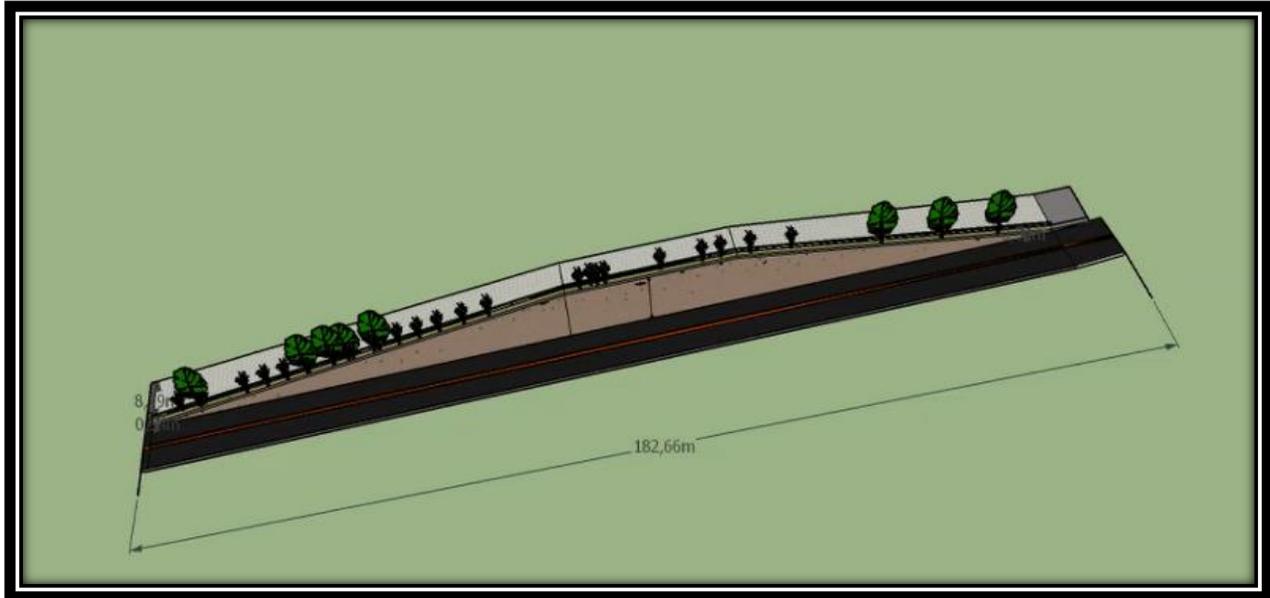
Ilustración 22 Modelación 3D o Reinder

Después de realizar el levantamiento topográfico, se hace una representación tridimensional del muro por medio de un renderizado, el cual permite tener una simulación realista de la estructura, su posición sobre el espacio.

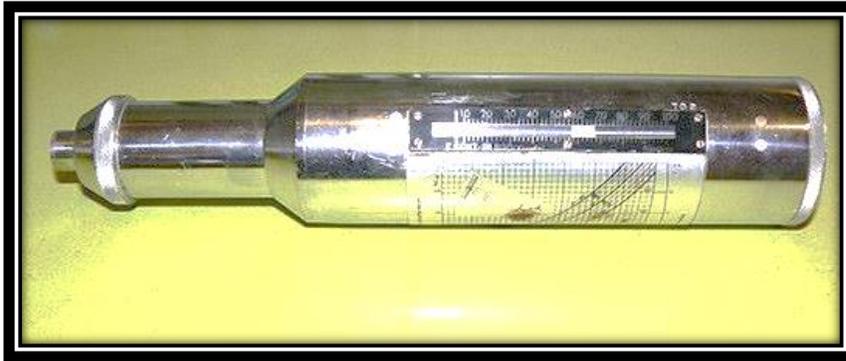
Ilustración 23 Martillo de rebote

Para llevar a cabo el ensayo, se emplea un martillo de rebote, que es una barra de acero (émbolo), el cual recibe el impacto de una pieza de acero impulsada por un resorte y este impacto se transmite a la superficie de concreto, de acuerdo a la resistencia del mismo, la pieza rebota y su desplazamiento máximo es registrado en una escala lineal fija al cuerpo del instrumento.

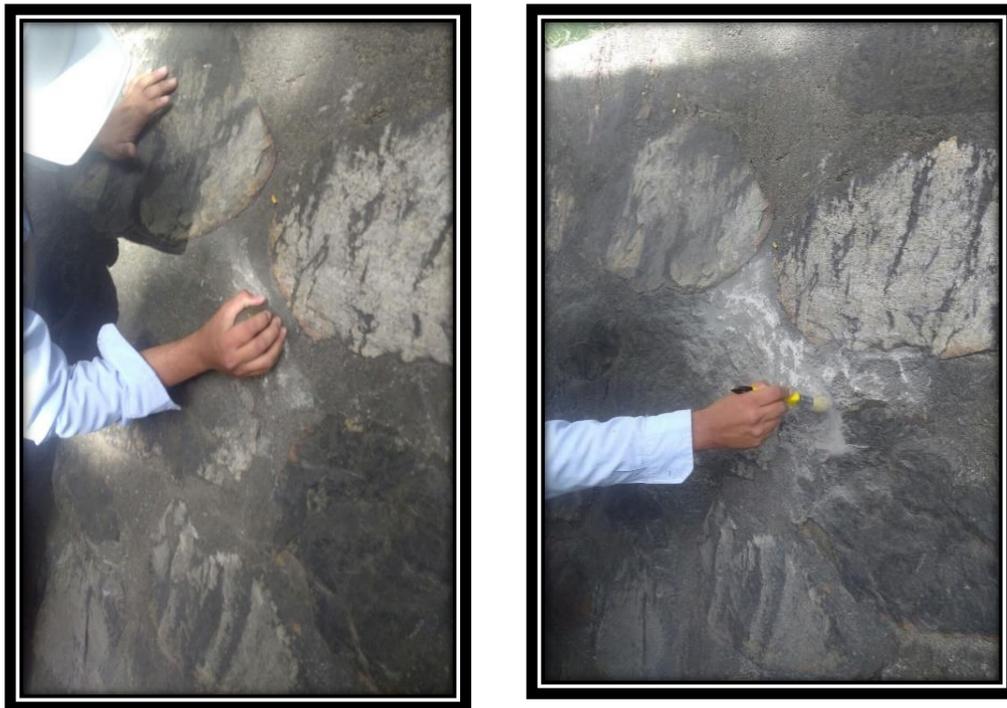
Ilustración 24 limar superficie y limpiar

- El ángulo de toma de muestra fue de 0° con respecto a la horizontal.
- Se llenó el formato de toma de muestras y se promedió cada punto de muestreo, arrojando la escala de esclerometria, el cual determina la resistencia
- Los resultados de la prueba son entregados por EDICONTS, oportunamente.

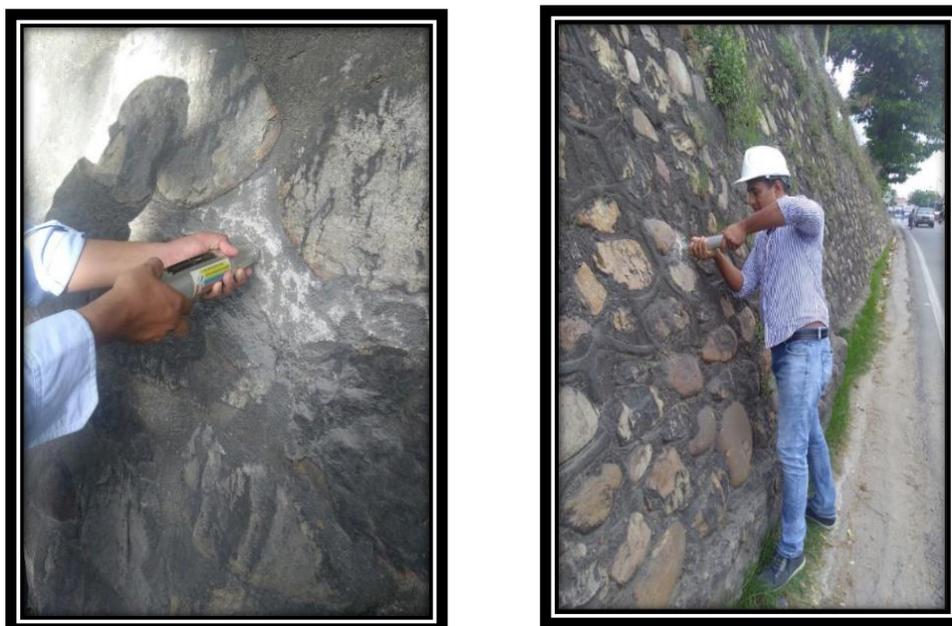
Ilustración 25 muestreo del concreto

El ensayo de esclerómetro que se realizó al muro de contención, tiene como fin conocer de una forma segura, y sin dañar la estructura, la resistencia del concreto presente en el muro, de esta manera se logra relacionar la dureza superficial del concreto con su resistencia de modo experimental.

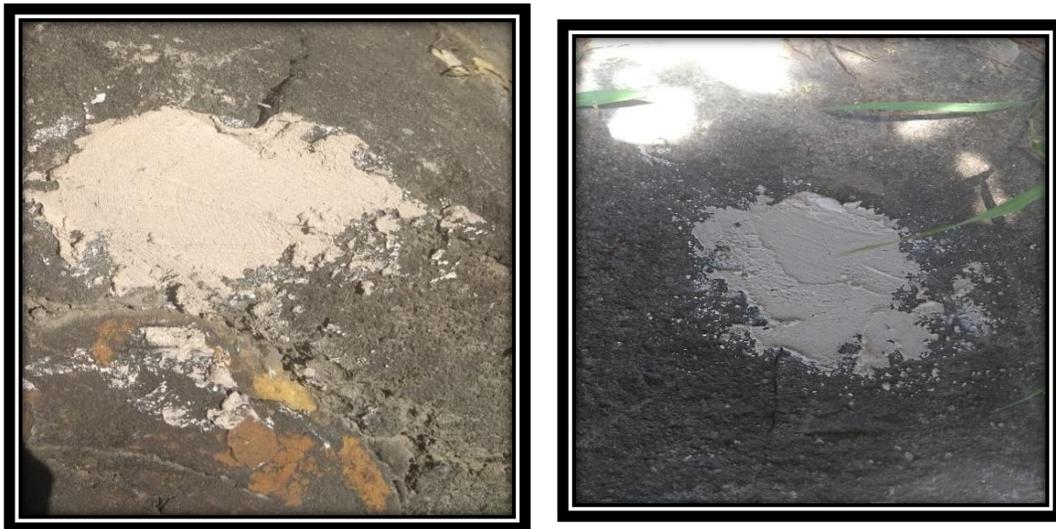
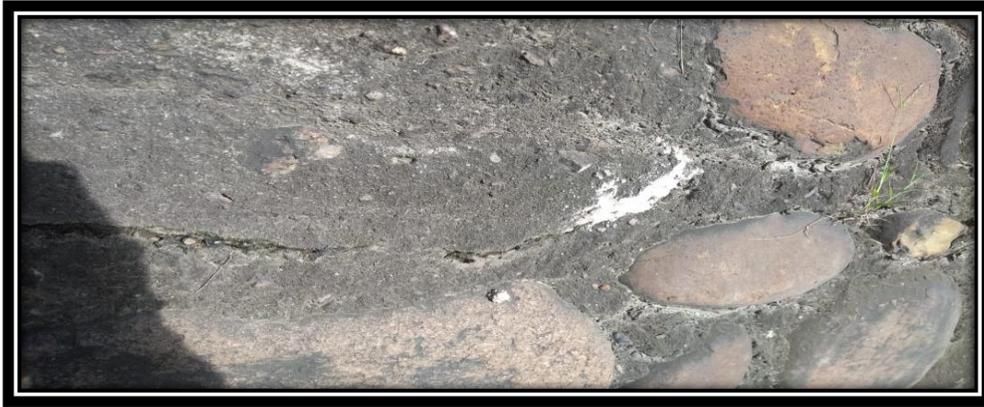
Ilustración 26 fisuras con testigos de yeso

A continuación se evidencia en las ilustraciones diferentes momentos de testigos en yeso:

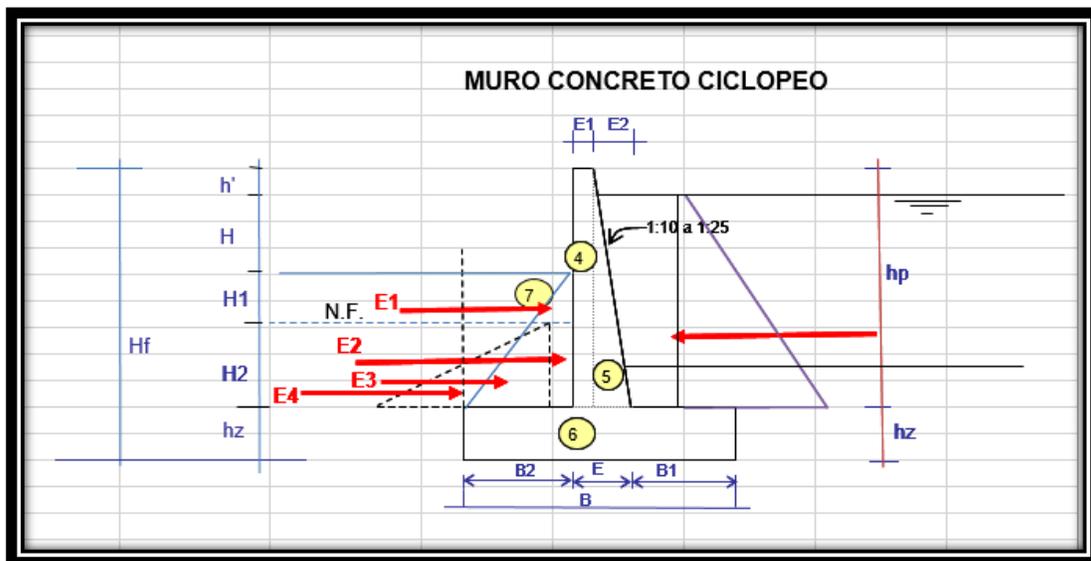
Ilustración 27 cálculo del diseño de muro

Espesor inferior placa - pantalla : $E=E1+E2\sim 0,3H$		$E =$	2,500	m
Profundidad del Estribo		$H_f =$	10,000	m
Altura de zapata		$h_z =$	1,600	m
Altura del suelo seco		$H_1 =$	0,900	
Altura del suelo sumergido		$H_2 =$	0,000	
Altura placa – pantalla		$h_p =$	8,400	M
				M
Largo de zapata		$B =$	5,000	M
Pie de zapata		$B_1 =$	1,200	M
Talón de zapata		$B_2 =$	1,300	M
Coef. de fricción: Albañ./albañ.		$f_{alb/alb} =$	0,700	
Coef. de fricción : albañ./arcilla seca		$f_{alb/arc} =$	0,500	
Angulo de estabilidad del talud 1:	1,50	$b =$	0,00	°
				°
