MONOGRAFIA INTERVENTORIA PROYECTO QUIRA CIMENTACION TORRE 3

Corporación Universitaria Minuto de Dios

Abril de 2022

INTERVENTORIA PROYECTO QUIRA CIMENTACION TORRE 3

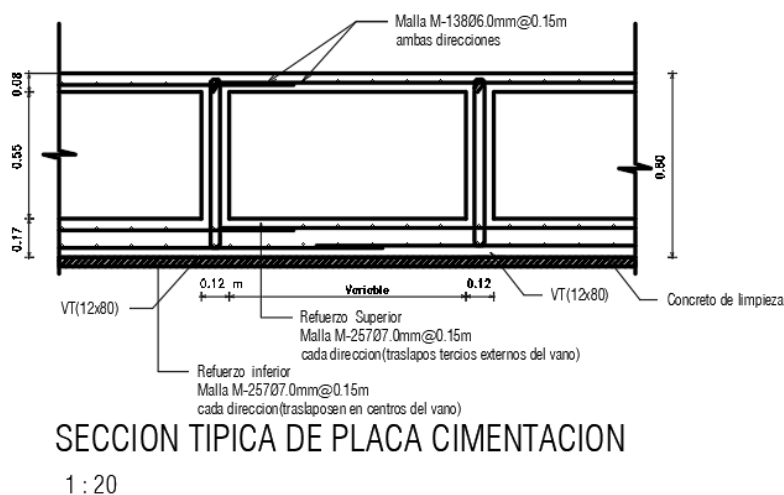
Figura 3*Vista en corte placa de cimentación*

Figura 3. Sección típica de placa de cimentación. Constructora Vivir Bien SAS (2020)

El interventor procedió a realizar una revisión de sección de aceros, vigas de continuidad y traslapingos según la norma, para cada diámetro. El tipo de casetón a usar (densidad) la cantidad de flejes que corresponda a los planos, alturas de vigas y su respectiva nivelación.
