DIAGNOSTICO DE LA PROBLEMÁTICA PRESENTADA POR LOS FENÓMENOS DE  
INESTABILIDAD DEL TERRENO EN EL BARRIO MONTEBELLO I Y LA QUEBRADA  
AGUALINDA.

CORPORACIÓN UNIVERSITARIA MINUTO DE DIOS  
ESPECIALIZACIÓN EN GERENCIA DE PROYECTOS  
SAN JOSÉ DE CÚCUTA  
2018

INFORME DE VISITA DE CAMPO QUE CONSOLIDA LA IDENTIFICACIÓN DE  
LAS PROBLEMÁTICAS DE INESTABILIDAD DEL TALUD DE LA QUEBRADA  
AGUALINDA, UBICADA EN EL TRAMO DEL BARRIO MONTEBELLO I,  
MUNICIPIO DE LOS PATIOS

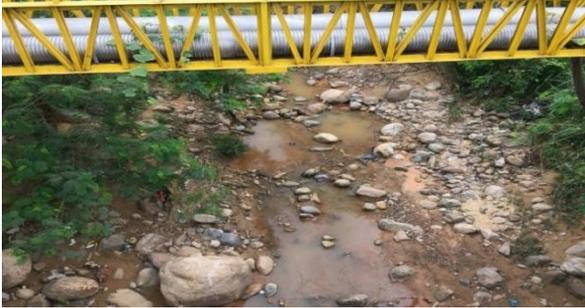
<p><b>Imagen No. 1.</b> Punto de partida de la visita quebrada Agualinda (conocida también como Quebrada La Ciénaga).</p>	<p><b>Descripción de la situación</b></p>

<p>Desde el inicio del recorrido se observa la presencia de contaminación del agua, por vertimientos directos de aguas negras.</p>
<p><b>Imagen No.2</b> toma de coordenadas satelitales con GPS, sobre el puente vehicular de Agualinda</p>	<p><b>Descripción de la situación</b></p>

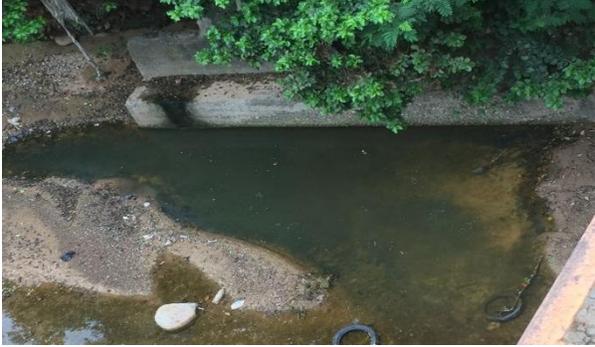
<p><b>Imagen No.4</b> obra de protección del estribo del puente.</p>	<p><b>Descripción de la situación</b></p>

<p>Socavación del estribo de protección del puente vehicular sobre la quebrada Agualinda. Se evidencia el estancamiento de aguas residuales que generan presencia de mosquitos y vectores infecciosos.</p>
<p><b>Imagen No.5</b> Área reforestada por la comunidad</p>	<p><b>Descripción de la situación</b></p>

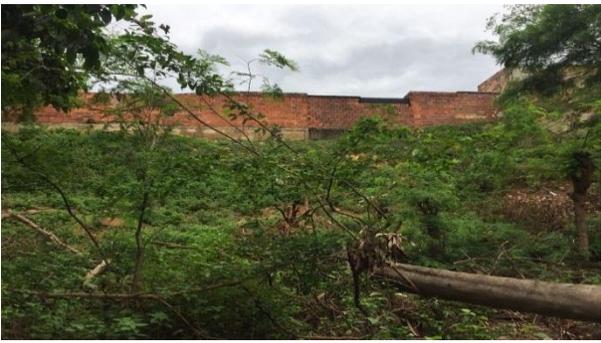
<b>Imagen No.7</b> vivienda al borde del talud en la parte alta de la quebrada en riesgo por colapso	<b>Descripción de la situación</b>

Construcción de viviendas a orilla del talud, sin conocimiento de las consecuencias, sin tener en cuenta la normatividad y aumentando el riesgo de colapso.
<b>Imagen No.8</b> vivienda al borde del talud en la parte media de la quebrada en riesgo por colapso	<b>Descripción de la situación</b>

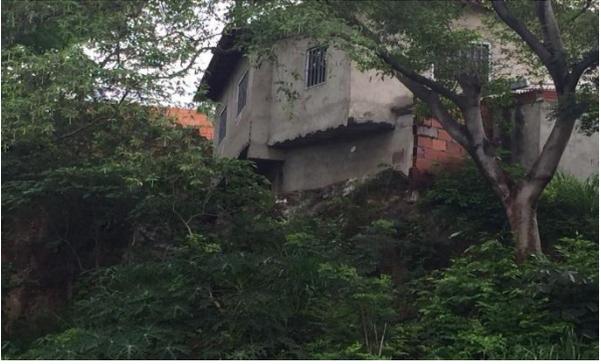
Construcción de viviendas a orilla del talud, sin conocimiento de las consecuencias, sin tener en cuenta la normatividad y aumentando el riesgo de colapso.
<b>Imagen No. 9</b> Parte baja de la quebrada Agualinda	<b>Descripción de la situación</b>

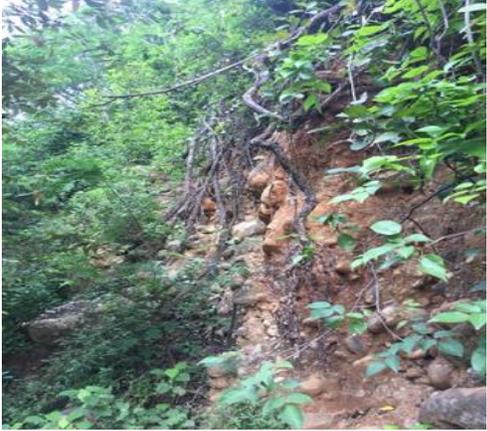
<p><b>Imagen No. 10</b> Pendiente Fuerte: talud a 90° erosionado</p>	<p><b>Descripción de la situación</b></p>

<p>Presencia del fenómeno de erosión en taludes con grados de inclinación alto, que propenden a deslizamientos en época de lluvias o invierno.</p>
<p><b>Imagen No. 11</b> socavación del talud.</p>	<p><b>Descripción de la situación</b></p>

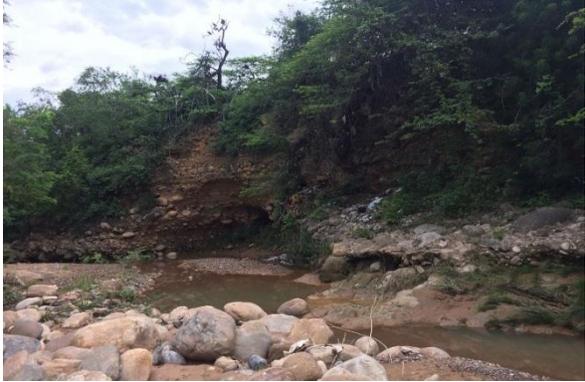
<p>Presencia del fenómeno de socavación en la parte baja o pie del talud, situación de propende a posibilidad de derrumbe.</p>
<p><b>Imagen No.12</b> Parte baja de la quebrada Agualinda</p>	<p><b>Descripción de la situación</b></p>

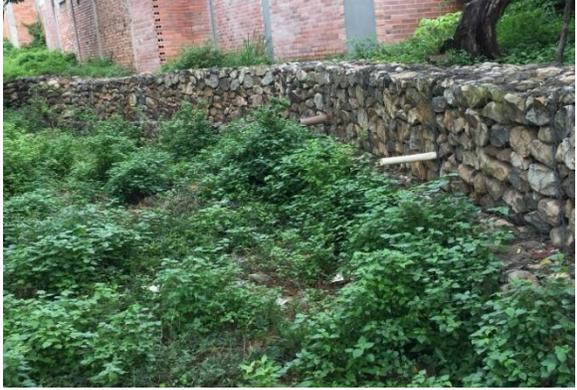
<b>Imagen No.19</b> Estructura de contención de la escuela.	<b>Descripción de la situación</b>

<p>Muros en gavión para protección de la infraestructura escolar, se evidencia la colocación de dos vertimientos directos de aguas negras.</p>
<b>Imagen No.20</b> estructura tipo grada disipadora.	<b>Descripción de la situación</b>

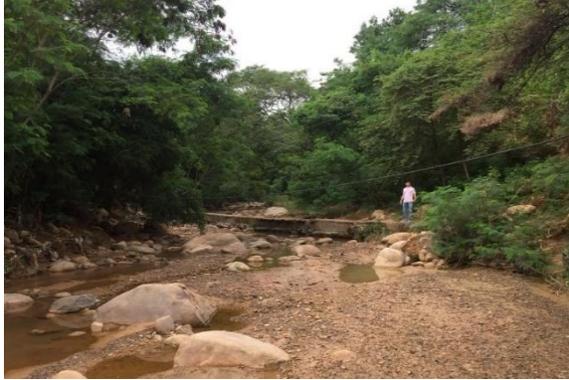
<p>La topografía de la quebrada es plana</p>
<p><b>Imagen No.23</b> Erosión y estructura disipadora</p>	<p><b>Descripción de la situación</b></p>

<p>Se observa la presencia de erosión, en muchos puntos de la quebrada y la presencia de una grada disipadora de energía en mal estado.</p>
<p><b>Imagen No.24</b> Erosión y presencia de residuos sólidos</p>	<p><b>Descripción de la situación</b></p>

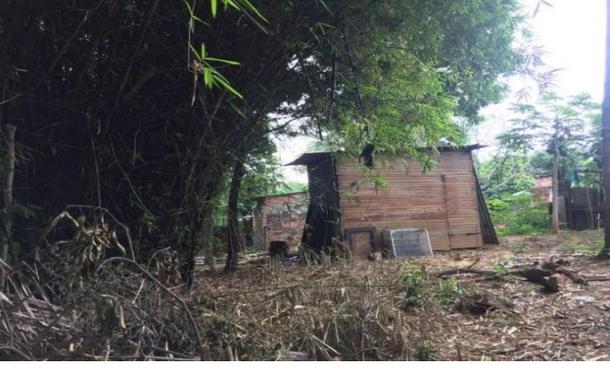
<p>La topografía de la quebrada es plana</p>
<p><b>Imagen No.29</b> viviendas al borde de la quebrada Agualinda parte baja.</p>	<p><b>Descripción de la situación</b></p>

<p>Presencia de construcciones en zonas de inundación a orilla de la quebrada. Se evidencia por los materiales de las viviendas que los habitantes de este sector son de estratos 1 y 2.</p>
<p><b>Imagen No.30</b>medición del ancho de la quebrada Agualinda.</p>	<p><b>Descripción de la situación</b></p>

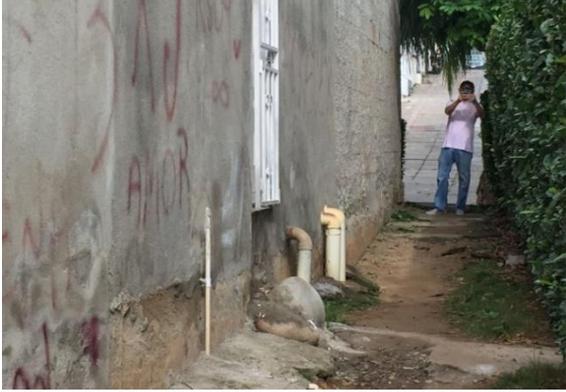
<p><b>Imagen No.33</b> construcciones ilegales</p>	<p><b>Descripción de la situación</b></p>

<p>Construcción de vivienda en zonas de riesgo e instalaciones de redes sanitarias directas a la quebrada.</p>
<p><b>Imagen No.34</b> Ampliación ilegal de vivienda</p>	<p><b>Descripción de la situación</b></p>

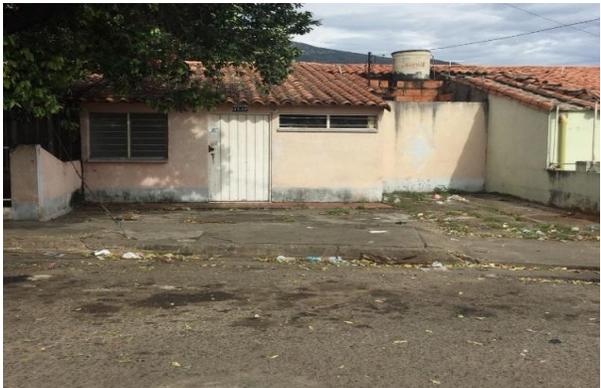
<p><b>Abandono de viviendas:</b> durante el recorrido del barrio Montebello I, se evidencio un total de 15 viviendas q se encuentran desalojadas por sus propietarios al encontrarse al borde del talud erosionado</p>
<p><b>Imagen No.38</b> viviendas al borde del talud desalojadas.</p>	<p>que la has puesto en riesgo de colapso.</p>

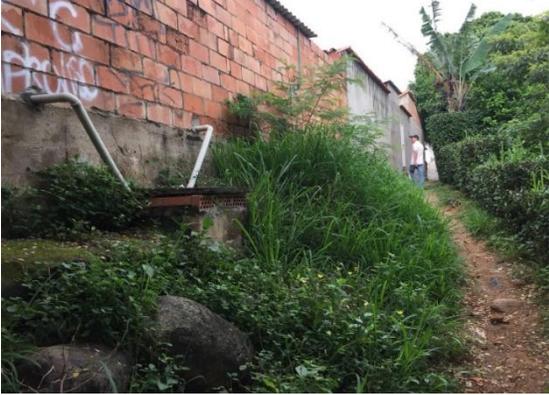
<p><b>Imagen No.39</b> Ampliación ilegal de viviendas</p>	<p><b>Descripción de la situación</b></p>

<p>Construcción de vivienda en zonas de riesgo e instalaciones de redes sanitarias directas a la quebrada.</p>
<p><b>Imagen No.40</b> Construcción ilegal de viviendas</p>	<p><b>Descripción de la situación</b></p>

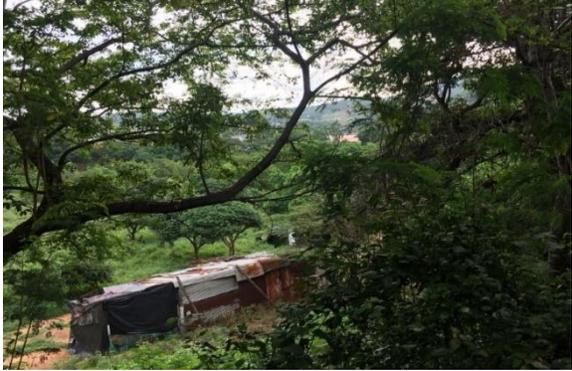
<p>Construcción ilegal de viviendas y ubicación en zona de inundación.</p>
<p><b>Imagen No.41</b> construcción ilegal de viviendas</p>	<p><b>Descripción de la situación</b></p>

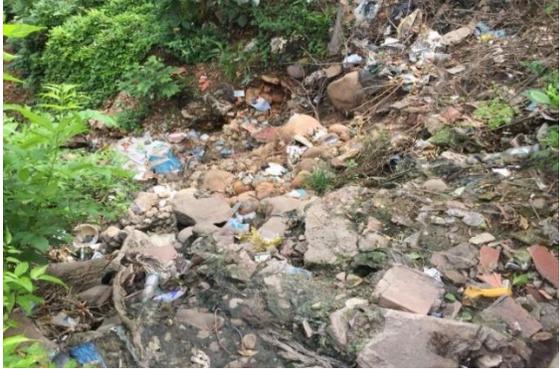
<p><b>Imagen No.45</b> Forma del Terreno borde superior de la quebrada.</p>	<p><b>Descripción de la situación</b></p>

<p>Presencia del fenómeno de erosión en taludes con grados de inclinación alto, que propenden a deslizamientos en época de lluvias o invierno.</p> <p>Disposición ilegal de escombros.</p>
<p><b>Imagen No.46</b> Parqueadero transporte público de Montebello I</p>	<p><b>Descripción de la situación</b></p>

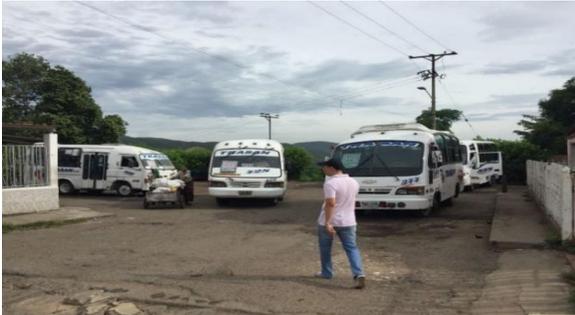
<p>Ubicación de parqueadero de transporte público en sitio al borde del talud.</p>
<p><b>Imagen No.47</b> Laguna de Oxidación.</p>	<p><b>Descripción de la situación</b></p>

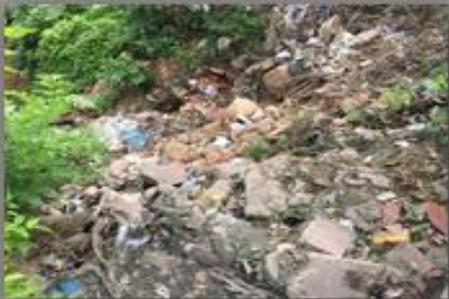
Este problema es grave en el barrio porque se entiende como un tema de educación y cultura, por parte de la comunidad, que trae graves inconvenientes, ya que hacen que se reduzca el área hidráulica de la quebrada, que aumenta la probabilidad de desbordamientos.

Los tapones de basura dan lugar a Efectos negativos como el empozamiento de agua que generan nidos de mosquitos y focos de infecciones.

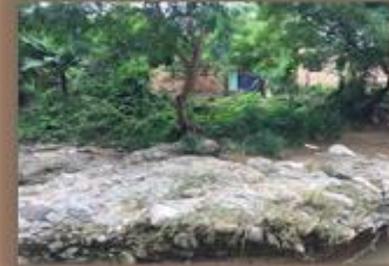
Esta problemática se presenta aguas arriba de la quebrada y durante el paso de la misma por el barrio se identificaron 15 descargas de aguas residuales, las cuales están causando problemas de contaminación del agua, que a su vez generan fuertes olores y presencia de mosquitos, moscas y aves carroñeras que afectan la salud y el bienestar de la comunidad.
