**PROPUESTA DE BAÑOS Y COCINA PARA EL MEJORAMIENTO  
DE LAS CONDICIONES DE VIVIENDA DE LA COMUNIDAD DE  
LA INSPECCIÓN DE CAMBAO, DEL MUNICIPIO DE SAN JUAN  
DE RÍO SECO, EN EL DEPARTAMENTO DE CUNDINAMARCA**

**CORPORACIÓN UNIVERSITARIA MINUTO DE DIOS  
FACULTAD DE INGENIERÍA CIVIL  
SECCIONAL GIRARDOT  
2015**

**Trabajo realizado para obtener el título de Ingeniero Civil**

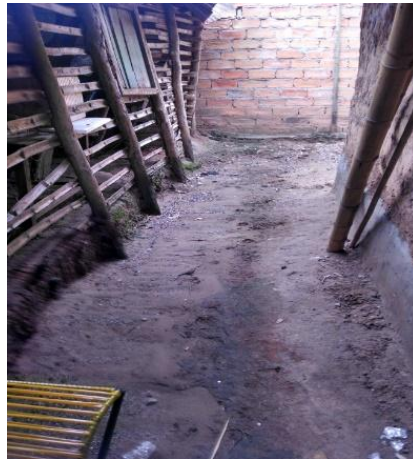
**Figura 21. Vista de muros desplomados**

## **MUROS TOTALMENTE DESPLOMADOS**

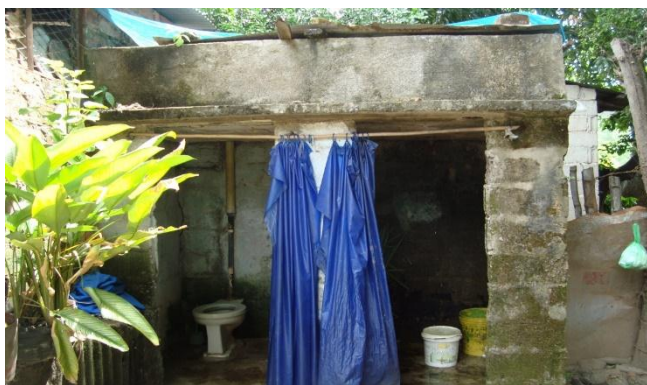
**Figura 26. El baño presenta humedad en muros, además que su mobiliario es prácticamente nulo y no posee puertas.**
