**DIAGNOSTICO DE LA CARPETA ASFALTICA EN LA VIA VEHICULAR
UBICADA EN EL K 0+00 AL K 5+00 MUNICIPIO DE RICAURTE – AGUA DE DIOS
(VEREDAS LIMONCITOS, DOS CAMINOS Y LAS VARAS)**

Trabajo de grado para optar el título de ingenieros civiles

CORPORACION UNIVERSITARIA MINUTO DE DIOS

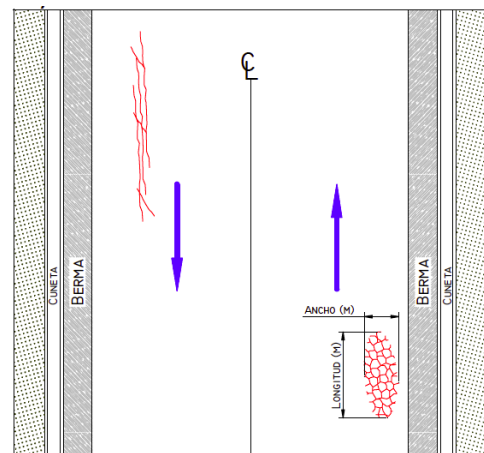
Ilustración 21 Perdida de capas

- 8 En el k3+900 con ubicación de coordenadas reales NORTE :966469 ESTE:927593 se encontró que el pavimento tiene una pérdida de las capas de la estructura , con baches en una longitud de 30 metros de largo por los 6 metro de ancho , con área de 180 metros cuadrados, se encuentra que queda agua retenida en el pavimento en zonas donde solamente se encontraban fisuras o piel de cocodrilo ,esto lleva a una destrucción total de la estructura .

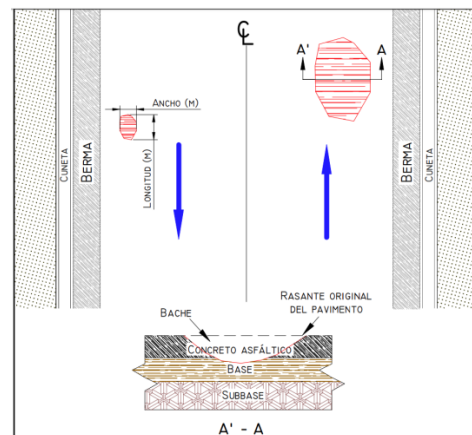
Ilustración 23 Perdida de capas

- 9 En el k4+100 con ubicación de coordenadas reales NORTE: 966761 ESTE:927859 se encontró que el pavimento tiene una pérdida de las capas de la estructura , con baches en una longitud de 10 metros de largo por los 3 metro de ancho , con área de 30 metros cuadrados, se encuentra que queda agua retenida en el pavimento en zonas donde solamente se encontraban fisuras o piel de cocodrilo ,esto lleva a una destrucción total de la estructura .

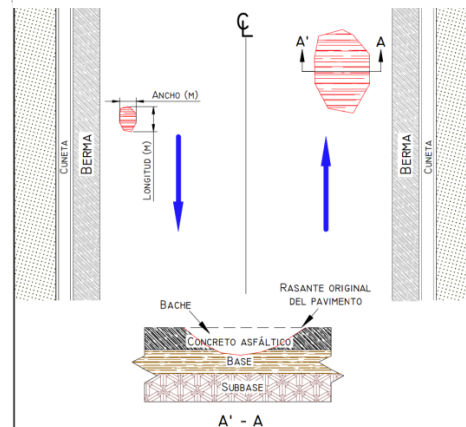
Ilustración 25 Piel de cocodrilo

10 En el k4+800 con ubicación de coordenadas reales NORTE: 967164 ESTE:928128 se encontró que el pavimento tiene un fisura miento de piel de cocodrilo en una longitud de 6 metros de largo por 2 metros de ancho , con área de 12 metros cuadrados de afectación , la causa de esta falla puede ser por el espesor insuficiente que tiene la estructura , problemas de drenaje ya que esta vía no cuenta con cunetas y una mala compactación de las capas granulares o asfálticas .
