Evaluación de la vulnerabilidad sísmica y patológica del bloque de secundaria de la Institución

Educativa Nuevo Horizonte en Girardot – Cundinamarca

Junio de 2024

Monografía presentado como requisito para optar al título de Especialista en Patología e  
Intervención de las Construcciones

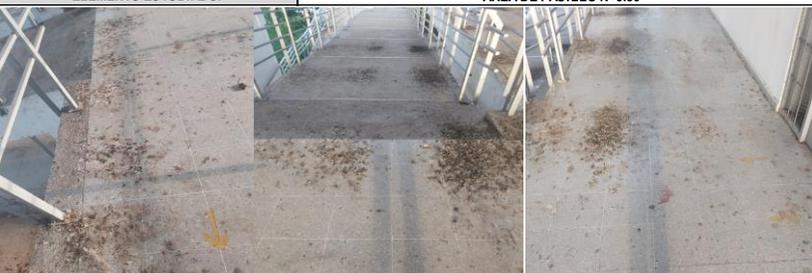
<p style="text-align: center; font-size: small;">PLANTA GEOMETRICA SEGUNDO PISO</p>

<b>GRADO DE LESIÓN</b>		<b>AFECTACIÓN</b>		<b>LESIONES</b>							
BAJO		RESISTENCIA O CAPACIDAD		<b>LESIONES FISICAS</b>							
MEDIO	X	SERVICIO O DURABILIDAD		<b>HUMEDAD</b>		<b>SUCIEDAD</b>		<b>EROSION</b>			
ALTO		ASPECTO O CONFORT	X	1	DE OBRA	ENSUCIAMIENTO		1 ATMOSFERICA			
<b>ELEMENTO ESTRUCTURAL</b>		<b>CAUSAS</b>		2	CAPILAR	1	POR DEPÓSITO

SI		DIRECTA		3	DE FILTRACIÓN	2	POR LAVADO DIFERENCIAL				
NO	X	INDIRECTA	X	4	DE CONDENSACIÓN						
<b>DESCRIPCIÓN DE LA LESIÓN</b>				<b>LESIONES MECÁNICAS</b>							
Suciedad producida por los excrementos de las palomas, afecta a más del 30% de la edificación de la institución educativa. Se observa un alto porcentaje de heces en los pasillos y barandas del segundo nivel.				<b>DEFORMACIÓN</b>		<b>GRIETA</b>		<b>FISURA</b>			
				1	FLECHA	1	EXCESO DE CARGA	1	REFLEJO DEL SOPORTE		
				2	PANDEO	2	DILATACIÓN O CONTRACCIÓN	2	ACABADO		
				3	DESPLOMES	<b>EROSIONES</b>		<b>DESPRENDIMIENTO</b>			
				4	ALABEO	1	EROSIONES MECANICAS	1	DESPRENDIMIENTO		
<b>POSIBLES CAUSAS</b>				<b>LESIONES QUÍMICAS</b>							
Habilitad de palomas en la institución - Falta de mantenimientos.				<b>EFLORESCENCIAS</b>		<b>OXIDACIONES Y CORROSIONES</b>		<b>ORGANISMOS</b>			
				1	NO PROCEDEN DEL MATERIAL	1	OXIDACION	1	ANIMALES	X

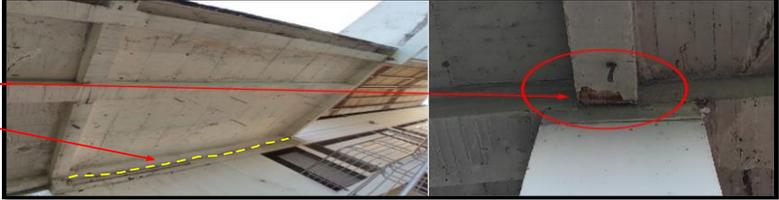
Ficha Patológica No. 12 – Lesión E7

UNIMINUTO Corporación Universitaria Minuto de Dios Educación de calidad al alcance de todos		POSGRADO EN PATOLOGIA E INTERVENCIÓN DE LAS CONSTRUCCIONES				LESION <b>E7</b>			
FICHA PATOLOGICA									
NOMBRE DEL PROYECTO : INSTITUCIÓN EDUCATIVA NUEVO HORIZONTE - BLOQUE DE SECUNDARIA									
ELABORACIÓN:	DIRECCIÓN	CALLE 21A No 1D - 58 B/ ALTO DE LAS ROSAS   CIUDAD	GIRARDOT CUNDINAMARCA	FICHA No	12				
LOCALIZACIÓN EN PLANO REFERENTE A: LESIONES				ELEMENTO ESTUDIADO: PLACA DE CUBIERTA EN CONCRETO N-6.57

GRADO DE LESIÓN		AFECTACIÓN		LESIONES					
BAJO		RESISTENCIA O CAPACIDAD		HUMEDAD		LESIONES FISICAS			
MEDIO	X	SERVICIO O DURABILIDAD				SUCIEDAD			
ALTO		ASPECTO O CONFORT	X			EROSION			
ELEMENTO ESTRUCTURAL		CAUSAS		1 DE OBRA		ENSUCIAMIENTO			
SI		DIRECTA		2 CAPILAR	1	POR DEPÓSITO			
NO	X	INDIRECTA	X	3 DE FILTRACIÓN	2	POR LAVADO DIFERENCIAL			
				4 DE CONDENSACIÓN					
DESCRIPCIÓN DE LA LESIÓN				LESIONES MECÁNICAS

Se observan alteraciones en la forma y/o dimensiones de elementos de la placa de cubierta en concreto, como las vigas con pandeos de 4 cm y en los extremos reducción de 3 cm por material de formaleta.				DEFORMACIÓN		GRIETA		FISURA	
				1 FLECHA		1 EXCESO DE CARGA		1 REFLEJO DEL SOPORTE	
				2 PANDEO	X	2 DILATACIÓN O CONTRACCIÓN		2 ACABADO	
				3 DESPLOMES		EROSIONES		DESPRENDIMIENTO	
				4 ALABEO	1	EROSIONES MECÁNICAS			
						LESIONES QUÍMICAS			
POSIBLES CAUSAS				EFLORESCENCIAS		OXIDACIONES Y CORROSIONES		ORGANISMOS

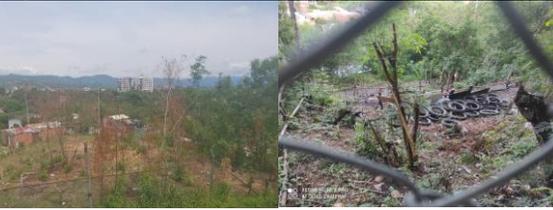
Ficha Patológica Ambiental

G >75%						5	VIAS URBANAS SUELO NATURAL		
POSIBLES DETERIORES DEL ENTORNO				TEMPERATURA		CLIMA			
Se evidencia zona en erosión del terreno del talud a la cual le están realizando contención con muro en lantias a cuenta de habitantes del sector.				1 CALIDO - SECO	X	AIRE		VIENTO PREDOMINANTE	
				2 SUBTROPICAL		1 PURO		1 LEVE	
				3 CALIDO - HUMEDO		2 BUENO	X	2 MODERADO	X
				4 TEMPLADO		3 MALO		3 FUERTE	
				5 FRIO					
DESCRIPCIÓN DE LA MORFOLOGIA DEL TERRENO				PELIGROS DE DESLIZAMIENTOS		POSIBLES AFECTACIONES			
El terreno donde se encuentra implantada la institución educativa del bloque de secundaria es plano, teniendo como base las curvas de nivel la N+319.90 a N+320 que arroja el levantamiento topografico (ver plano anexo)				1 NULO	X	PELIGROS DE INUNDACIONES		URGENCIA DE CONTROL Y MANTENIMIENTO	
				2 LATENTE		1 NULO	X	1 LEVE	
				3 INMINENTE		2 LATENTE		2 MODERADO	X
						3 INMINENTE		3 SEVERO

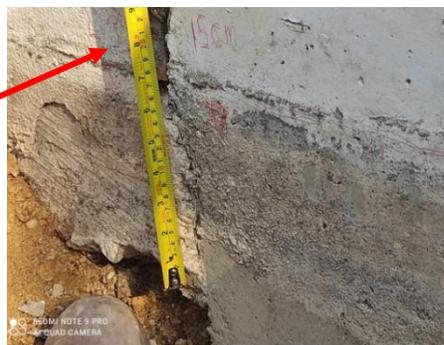
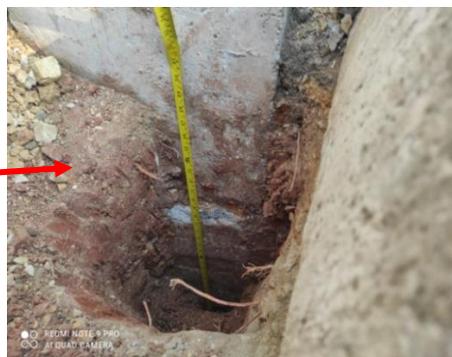
Esta exploración es esencial para obtener datos precisos sobre las características y dimensiones mediante un apique ubicado en el bloque B eje A-6. Durante la excavación, se descubre una cimentación superficial con zapatas, que tiene dimensiones de 1.40 metros de lado por lado. La profundidad del apique revela una placa de contrapiso de 15 cm, una viga de cimentación con altura de 60 cm y un espesor de dado de 50 cm como se evidencia en registro fotográfico y detalle plano.

La placa del bloque A tiene un espesor de 15 cm.

Viga de cimentación 60 cm

El espesor del dado 50 cm

Lado de 1.4 m

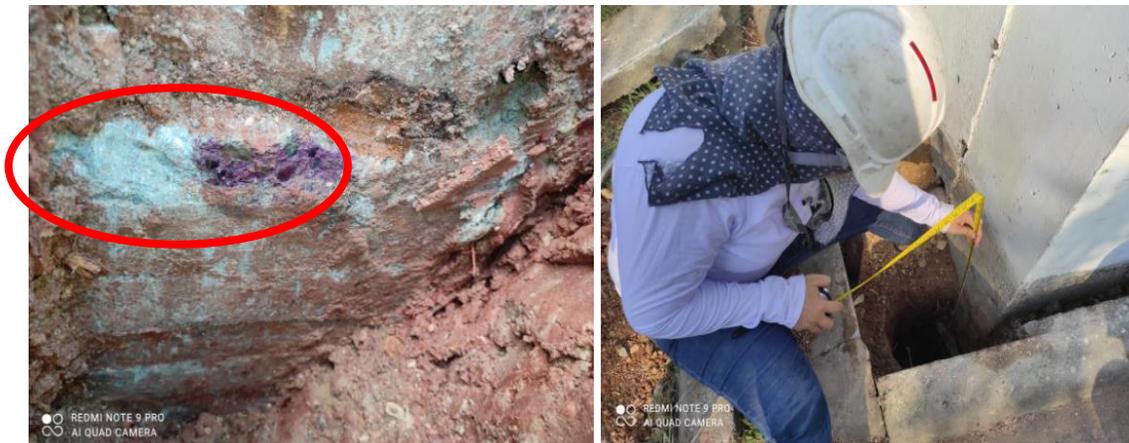
**Figura 31**

La institución educativa se encuentra en un estado restringido para el uso institucional, lo que ha llevado a la estructura a un estado de deterioro debido a la falta de mantenimiento. Se observan problemas relacionados con el manejo de aguas y humedad. Se llevaron a cabo dos tomas con el indicador de fenolftaleína en la zona del dado de la zapata, donde se realizó el apique a la cimentación, con el fin de obtener el perfil de carbonatación actual de la estructura. Posteriormente, se proyectará la vida útil de la misma y se aplicará un mantenimiento para reducir el avance del deterioro.

Ensayo Carbonatación Dado de la Zapata

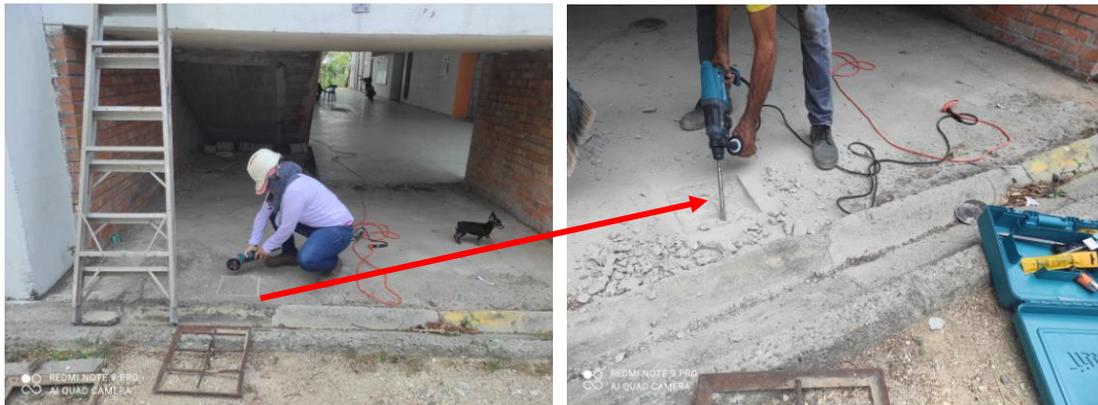
### Figura 32

Se realiza una perforación de 30 cm x 30 cm (LxL), verificando un espesor de 17 cm, en concreto simple. Como soporte de la placa, se observa un material de mejoramiento afirmado. La exploración alcanza una profundidad de 80 cm, demostrando la ausencia de vigas de cimentación entre bloques. Esta exploración se lleva a cabo con el propósito de determinar la existencia de elementos de cimentación que conecten el bloque A con el bloque B, con el fin de recopilar toda la información disponible a través de la auscultación. Posteriormente, se recolecta más información para realizar la modelación en software y evaluar la vulnerabilidad de la edificación, obteniendo resultados consistentes.

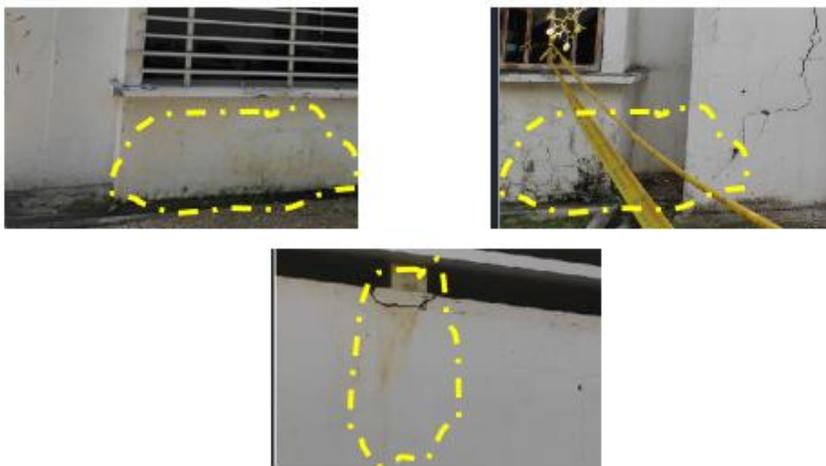
### Figura 59

*Humedades muros externos y desagües*

- a) Para las humedades de los muros, se requiere realizar la limpieza con un hidro lavado y luego generar un sellador o revestimiento impermeable posterior a esto realizar el acabado con Productos antihumedad para muros.

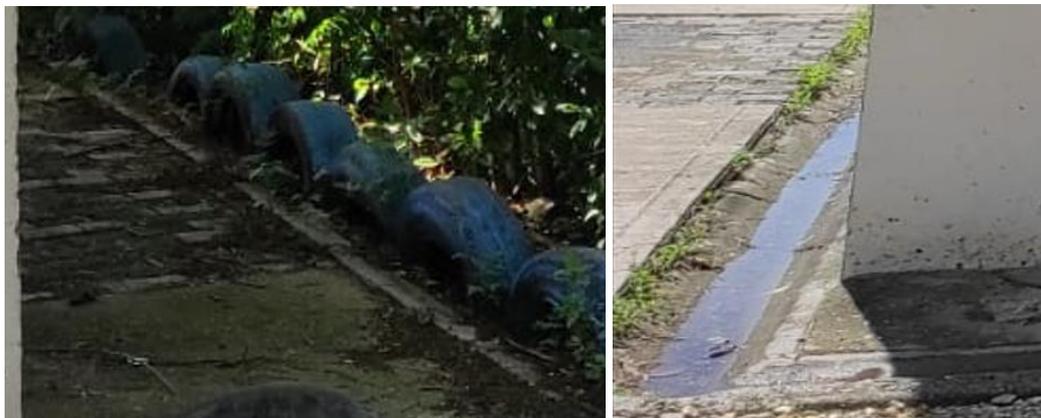
**Figura 60**

*Canales perimetrales*

Es necesario llevar a cabo una limpieza exhaustiva, eliminando cualquier vegetación presente en el área. Además, se recomienda aplicar herbicidas para el control efectivo de la maleza. Posteriormente, se debe proceder con la reconstrucción de las juntas afectadas, seguida de la aplicación de una capa de recubrimiento de membrana líquida para garantizar una protección duradera y efectiva.

También se requiere llevar a cabo el reemplazo completo de las canaletas metálicas que recogen las aguas provenientes de la cubierta metálica, ya que su estado actual no permite un funcionamiento eficiente. Esto implica la eliminación de las canaletas existentes y la instalación de nuevas, garantizando así un sistema de drenaje efectivo y confiable para evitar problemas de filtraciones y acumulación de agua en la estructura. Es crucial asegurarse de que las nuevas canaletas cumplan con los estándares de calidad y resistencia necesarios para soportar las condiciones ambientales y proporcionar un desagüe adecuado.

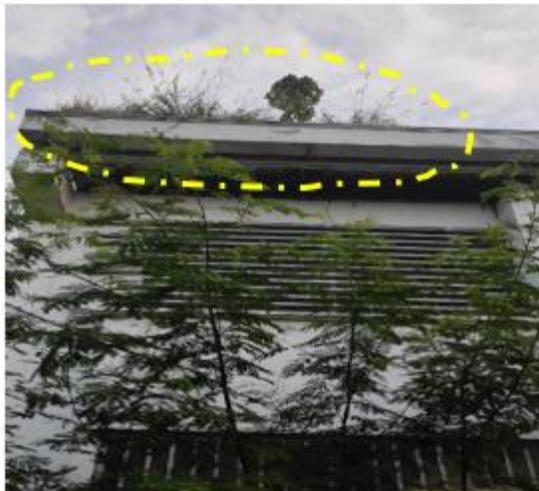
**Figura 61**

*Canal perimetral desagüe cubierta.*

Es necesario llevar a cabo una intervención integral en la cubierta de la zona de los tanques, comenzando con el retiro completo del material existente, en este caso, el manto asfáltico. Posteriormente, se procederá a aplicar un nuevo recubrimiento de baja permeabilidad con características mejoradas. Este nuevo recubrimiento asegurará un control eficaz de humedades y filtraciones, proporcionando una protección óptima para la estructura. Es fundamental seleccionar cuidadosamente el material del recubrimiento para garantizar su durabilidad y resistencia a los elementos, asegurando así una solución efectiva y duradera para este importante componente de la infraestructura.

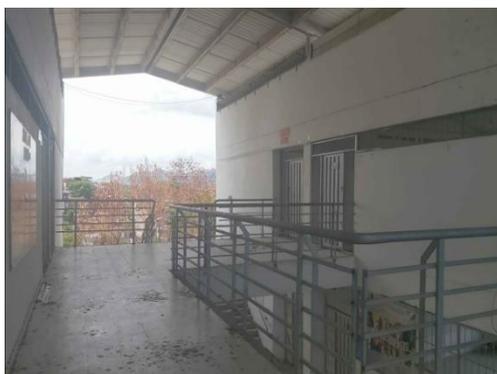
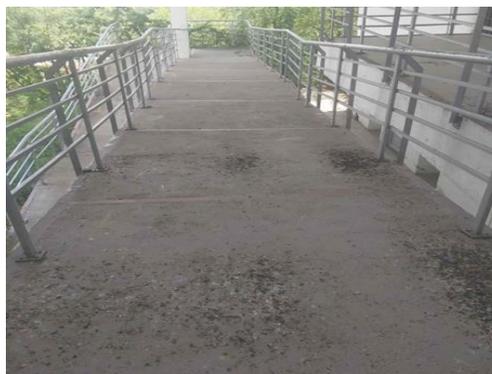
ocasionar daños estructurales y materiales en la edificación, sino que también plantea una seria amenaza para la salud de quienes frecuentan el lugar.

La acumulación de excremento de aves puede ser portadora de diversos patógenos y bacterias, lo que aumenta el riesgo de enfermedades para los estudiantes, el personal y cualquier otro individuo presente en el entorno escolar. Por tanto, es imperativo implementar medidas efectivas de control de plagas para proteger la integridad de la infraestructura y salvaguardar la salud y seguridad de todos los miembros de la comunidad educativa.

Es imperativo realizar una limpieza exhaustiva y desinfección de las áreas afectadas, utilizando productos químicos seguros que no representen riesgos para la salud de quienes lleven a cabo la intervención. Se deben elegir productos desinfectantes que sean eficaces contra los patógenos presentes en el excremento de las aves, pero que al mismo tiempo sean seguros para su uso en entornos educativos.

Además, se recomienda instalar repelentes químicos o sonoros para disuadir la migración de las palomas hacia las áreas tratadas. Estos repelentes deben ser seleccionados cuidadosamente para garantizar su eficacia y seguridad, minimizando cualquier impacto negativo en el medio ambiente y en la salud de las personas.
