**Estudio patológico realizado con ensayos no destructivos a la institución educativa  
manuela Beltrán sede san Jorge san Jorge – municipio de Girardot.**

**Corporación Universitaria Minuto de Dios**  
**Rectoría Cundinamarca**  
**Sede Girardot (Cundinamarca)**  
**Programa Ingeniería Civil**  
**abril de 2024**

**Monografía presentada como requisito para optar al título de especialistas**

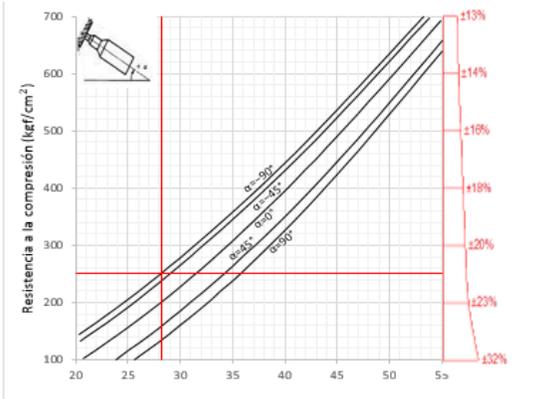
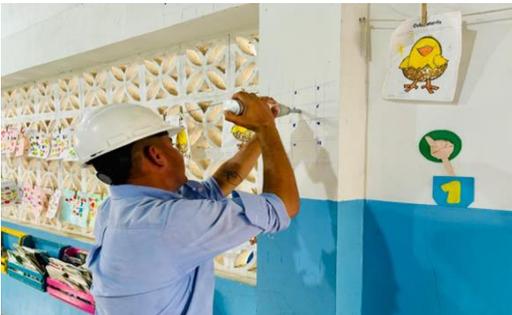
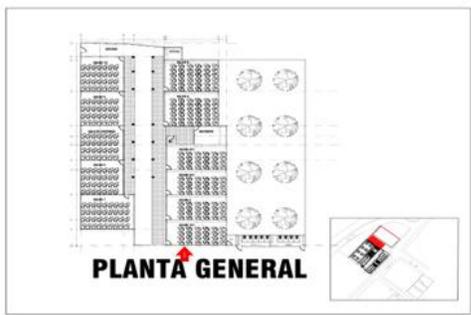
RESULTADO ESCLEROMETRIA	Angulo		-90°	PUNTOS	ELEMENTO ESTRUCTURAL		COLUMNA SALON 1	1	32	2	29	3	29	4	27	5	30	6	25	7	28	8	24	9	27	10	31	11	30	12	26	PROMEDIO	28,17	IE CORREGIDO (xFC)	0,215	RESISTENCIA GRÁFICA (kg/cm2)	251	ERROR +-	53,85	RESISTENCIA EN PSI	3570

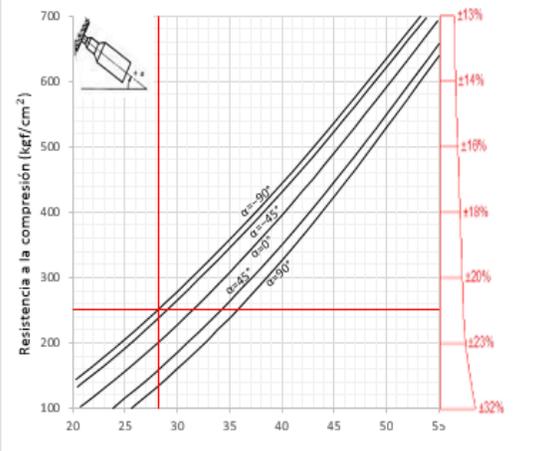
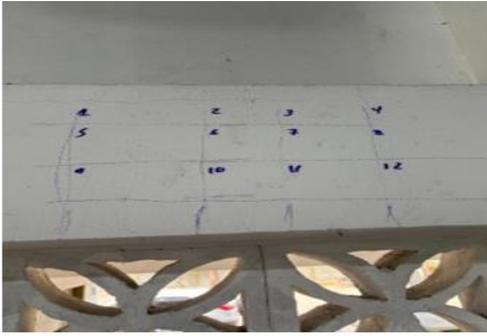
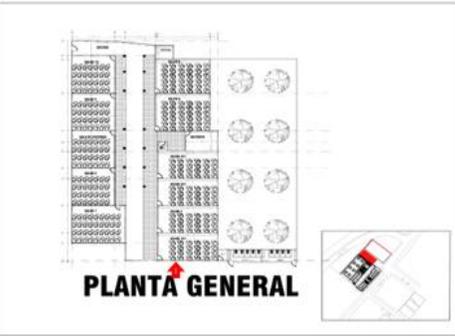
RESULTADO ESCLEROMETRIA	Angulo		-90°	PUNTOS	ELEMENTO ESTRUCTURAL		VIGA SALON 1	1	23	2	28	3	25	4	25	5	25	6	23	7	24	8	24	9	19	10	20	11	20	12	19	PROMEDIO	23,60	IE CORREGIDO (xFC)	0,24	RESISTENCIA GRÁFICA (kg/cm <sup>2</sup> )	186	ERROR +/-	45,15	RESISTENCIA EN PSI	2645

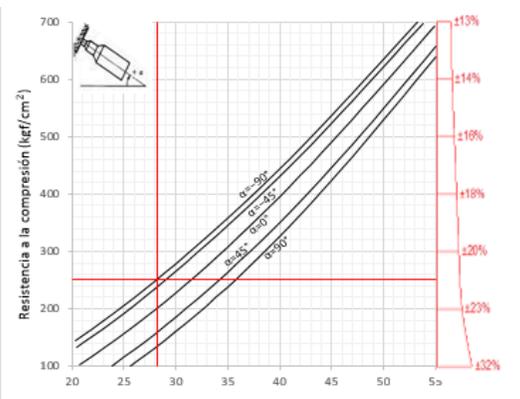
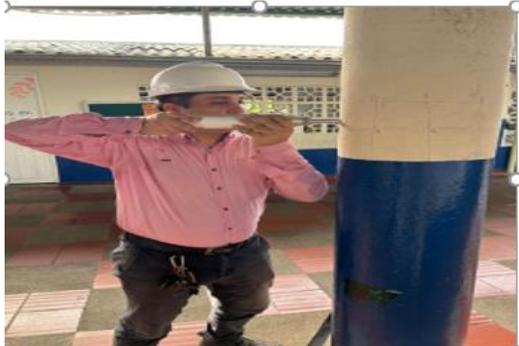
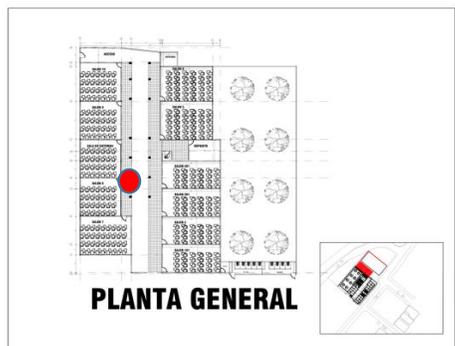
RESULTADO ESCLEROMETRIA	Angulo		-90°	PUNTOS	ELEMENTO ESTRUCTURAL		COLUMNA REDONDA PASILLO	1	32	2	29	3	25	4	28	5	32	6	34	7	31	8	30	9	30	10	28	11	33	12	26	PROMEDIO	29,90	IE CORREGIDO (xFC)	0,21	RESISTENCIA GRÁFICA (kg/cm2)	277	ERROR +	57,29	RESISTENCIA PSI	3939

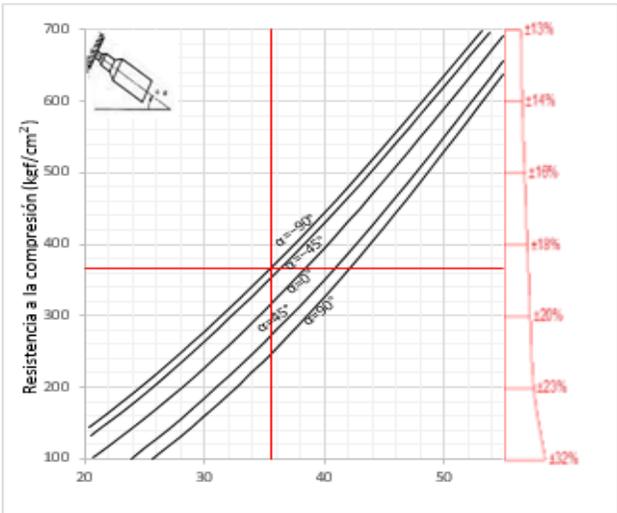
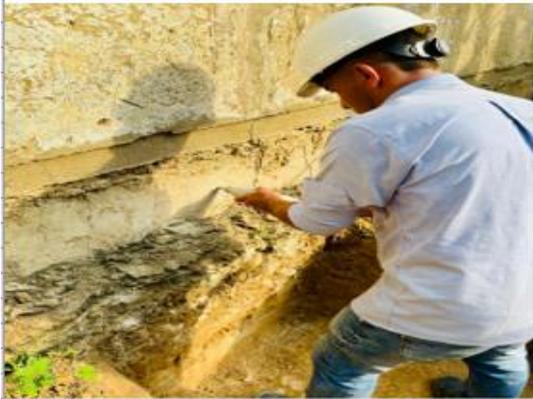
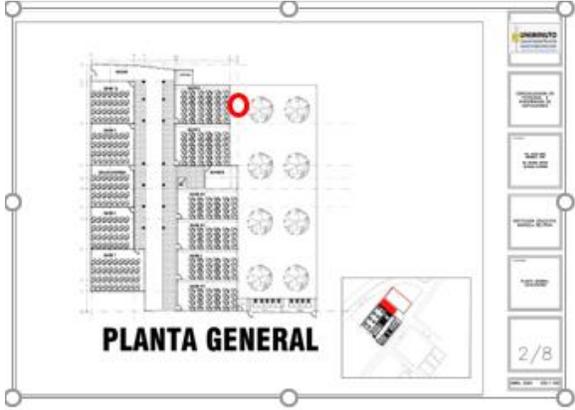
RESULTADO ESCLEROMETRIA	Angulo		-90°	PUNTOS	ELEMENTO ESTRUCTURAL		VIGA CIMIENTO MODULO 2	1	33	2	33	3	45	4	30	5	31	6	33	7	38	8	40	9	32	10	40	11	33	12	35	PROMEDIO	35,50	IE CORREGIDO (xFC)	0,19	RESISTENCIA GRÁFICA (kg/cm <sup>2</sup> )	367	ERROR +/-	68,49	RESISTENCIA PSI	5219

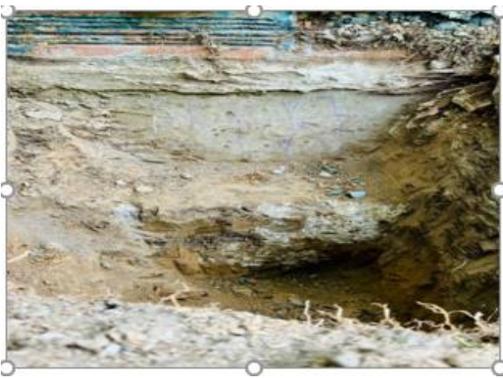
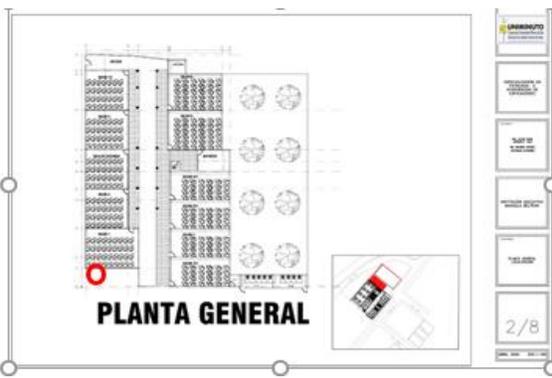
**Tabla 8. Resultado de esclerometria 5**

RESULTADO ESCLEROMETRIA		Angulo -90°
PUNTOS	ELEMENTO ESTRUCTURAL	
	VIGA CIMIENTO MODULO 1	
1	22	
2	25	
3	25	
4	20	
5	21	
6	22	
7	28	
8	26	
9	30	
10	32	
11	26	
12	28	
PROMEDIO	25,10	
IE CORREGIDO (xFC)	0,23	
RESISTENCIA GRÁFICA (kg/cm <sup>2</sup> )	207	
ERROR ±	47,13	
RESISTENCIA PSI	2944

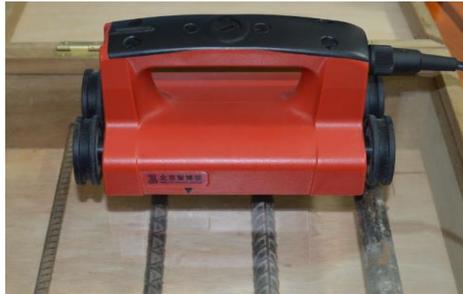
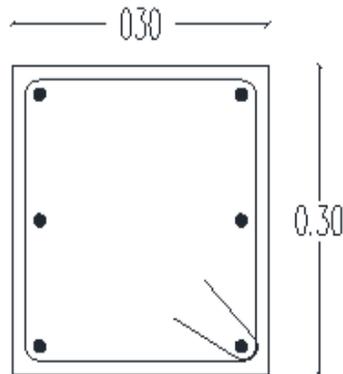
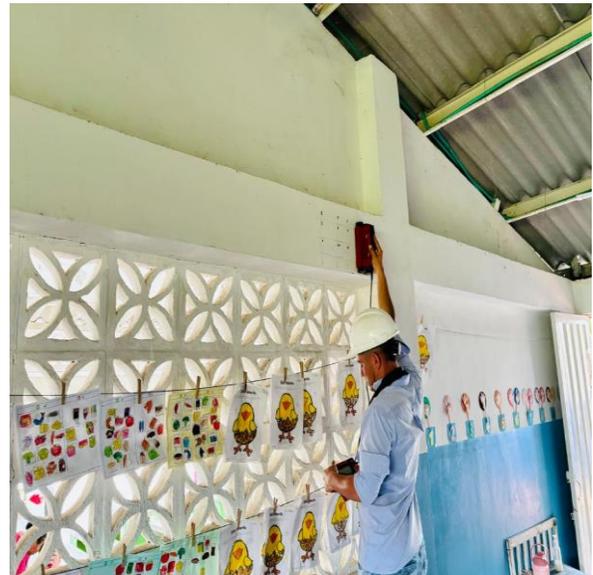
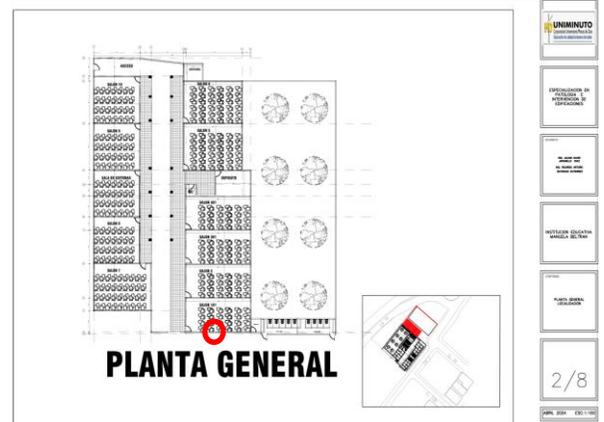
**Tabla 9. Resultados ferrosacan 1.**

SE EVIDENCIA A TRAVÉS DEL ENSAYO QUE ESTE ELEMENTO POSEE  
 6 VARILLAS # 4 CON FLEJES EN VARILLA # 3 CADA 0.15  
 CENTÍMETROS.

NOTA: DEBIDO A LA ANTIGÜEDAD DEL PACIENTE SE ASUME QUE  
 EL ACERO DE REFUERZO DE LA ESTRUCTURA SE ENCUENTRA EN  
 VARILLA LISA.

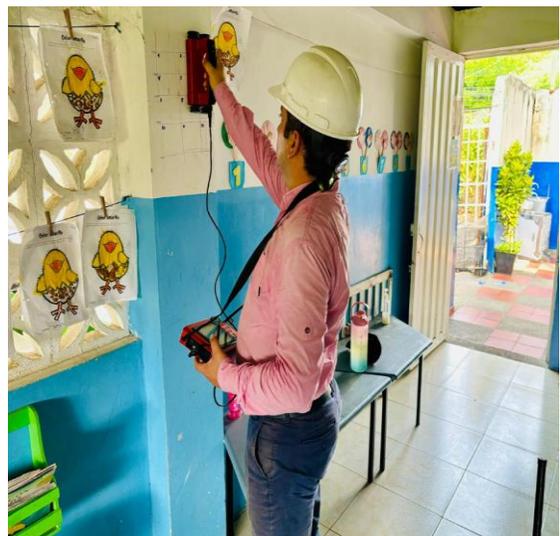
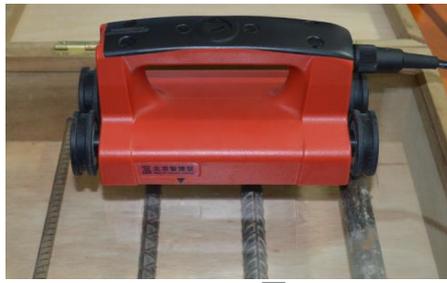
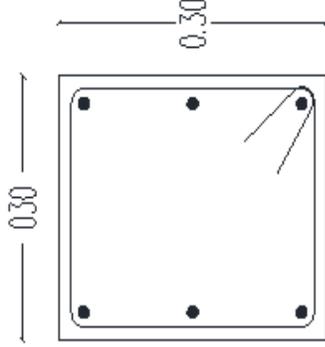
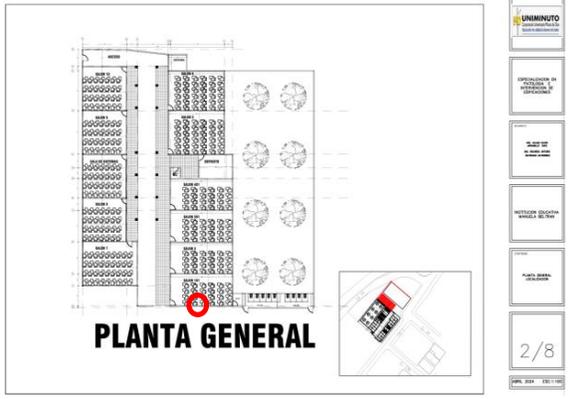
**Tabla 10. Resultados ferrosacan 2.**

<h3>RESULTADOS ENSAYO FERROSCAN</h3>
<p><b>PROYECYO: INSTITUCION EDUCATIVA MANUELA BELTRAN SEDE SAN JORGE</b>  <b>ELEMENTO ENSAYADO: COLUMNA EN CONCRETO DE 3000 PSI</b>  <b>UBICACIÓN DEL ELEMENTO: SALON N° 1 MODULO N° 2</b>  <b>DIMENSIONES: 30 CM X 30 CM</b>  <b>NORMA: ASTM A615</b></p>	
<p>SE EVIDENCIA A TAVES DEL ENSAYO QUE ESTE ELEMNTO POSEE 6 VARILLAS # 4 CON FLEJES EN VARILLA # 3 CADA 0.15 CENTIMETROS.</p> <p>NOTA: DEBIDO A LA ANTIGÜEDAD DEL PACIENTE SE ASUME QUE EL ACERO DE REFUERZO DE LA ESTRUCTURA SE ENCUENTA EN VARILLA LISA.</p>

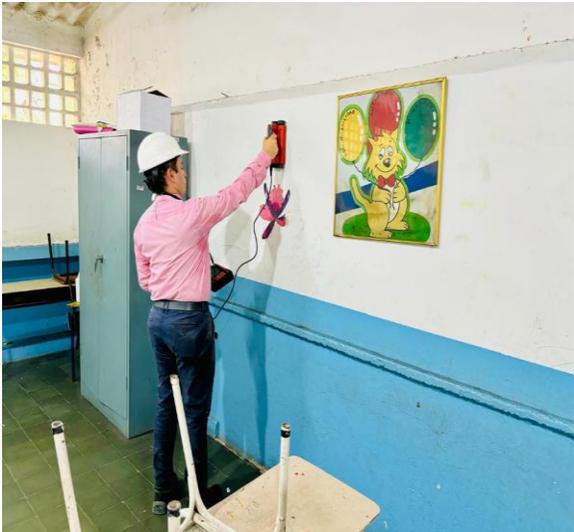
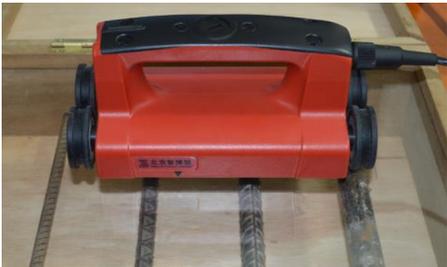
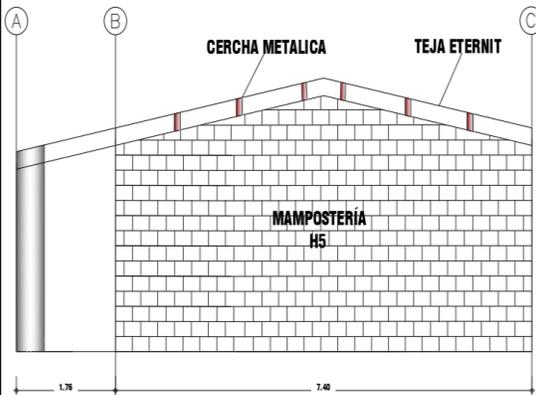
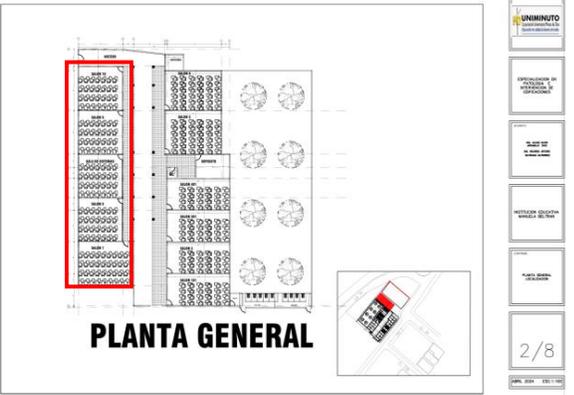
**Tabla 11. Resultados ferrosacan 3.**

<p><b>RESULTADOS ENSAYO FERROSCAN</b></p>
<p><b>PROYECYO: INSTITUCION EDUCATIVA MANUELA BELTRAN SEDE SAN JORGE</b></p>	
<p><b>ELEMENTO ENSAYADO: MUROS DE MAMPOSTERIA</b></p>	
<p><b>UBICACIÓN DEL ELEMENTO: MODULO N° 1</b></p>	
<p><b>NORMA: ASTM A615</b></p>	
<p>SE EVIDENCIA A TAVES DEL ENSAYO QUE LOS MUROS DIVISORIOS DE LOS SALONES DEL MODULO 1 NO CUENTAN CON ELMENTOS VERTICALES EN ACERO DE REFUERZO, SOLO SE CEUNTA CON UNA VIGA CORONA QUE CUMPLE CON LA FUNCION DE AMARRAR LOS MUROS</p>

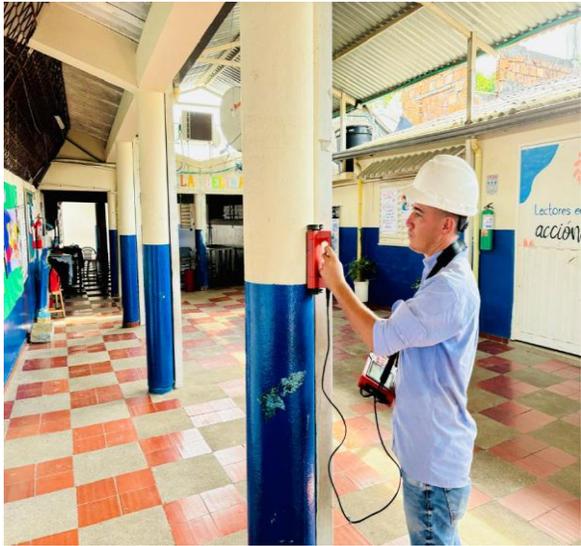
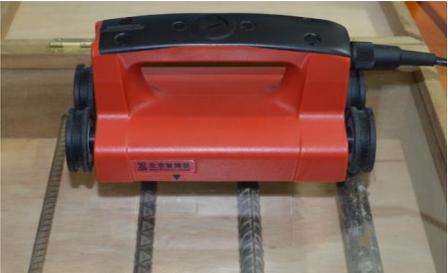
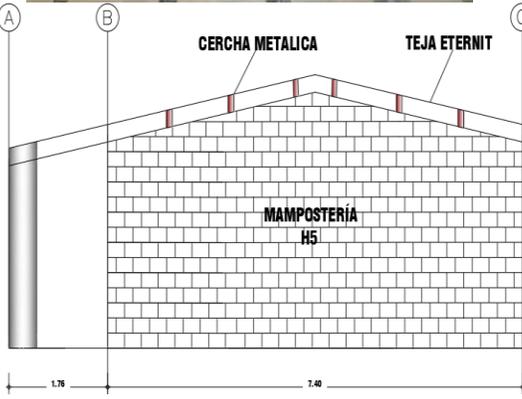
**Tabla 12. Resultados ferrosacan 4.**

<h2>RESULTADOS ENSAYO FERROSCAN</h2>
<p><b>PROYECTO:</b> INSTITUCION EDUCATIVA MANUELA BELTRAN SEDE SAN JORGE</p> <p><b>ELEMENTO ENSAYADO:</b> COLUMNA CIRCULAS</p> <p><b>UBICACIÓN DEL ELEMENTO:</b> MODULO N° 1</p> <p><b>DIMENSIONES:</b> 1 METRO DE DIAMETRO</p> <p><b>NORMA:</b> ASTM A615</p>	
<p>SE EVIDENCIA A TAVES DEL ENSAYO QUE ESTE ELEMINTO POSEE 8 VARILLAS # 4 CON FLEJES EN VARILLA # 3 CADA 0.15 CENTIMETROS.</p>

<p>NOTA: DEBIDO A LA ANTIGÜEDAD DEL PACIENTE SE ASUME QUE EL ACERO DE REFUERZO DE LA ESTRUCTURA SE ENCUENTA EN VARILLA LISA.</p>

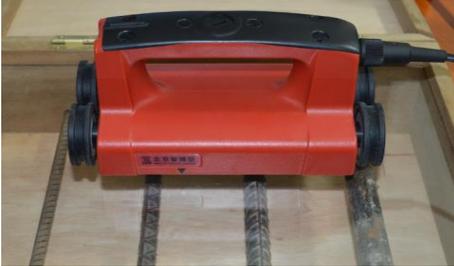
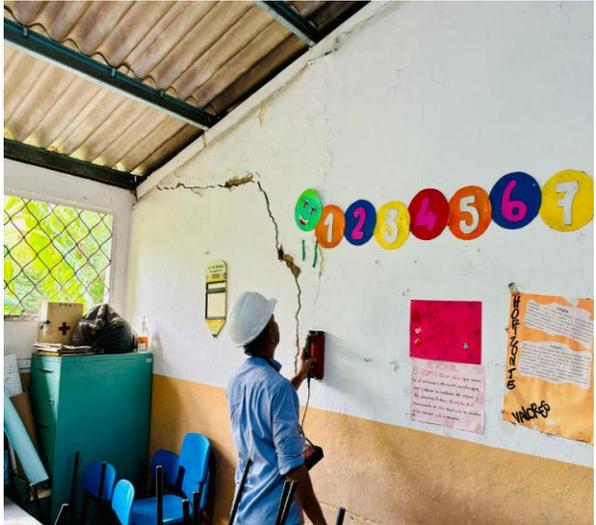
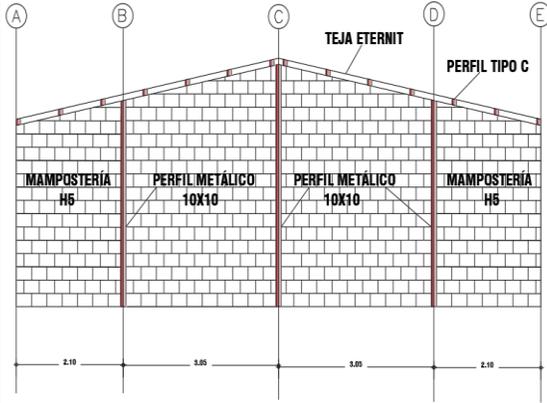
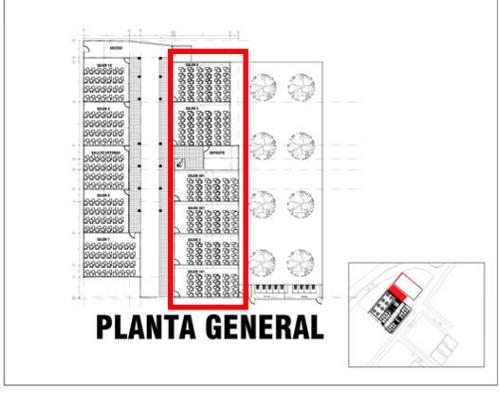
**Tabla 13. Resultados ferrosacan 5.**

<h2>RESULTADOS ENSAYO FERROSCAN</h2>
<p><b>PROYECTO: INSTITUCION EDUCATIVA MANUELA BELTRAN SEDE SAN JORGE</b>  <b>ELEMENTO ENSAYADO: MUROS DE MAMPOSTERIA</b>  <b>UBICACIÓN DEL ELEMENTO: MODULO N° 2</b>  <b>NORMA: ASTM A615</b></p>	
<div style="border: 1px solid black; padding: 5px; margin-bottom: 10px;"> <p>SE EVIDENCIA A TAVES DEL ENSAYO QUE LOS MUROS DIVISORIOS DE LOS SALONES DEL MODULO 2 NO CUENTAN CON ELEMENTOS VERTICALES EN CONCRETO REFORZADO SINO CON PERFILES METALICOS.</p> </div>

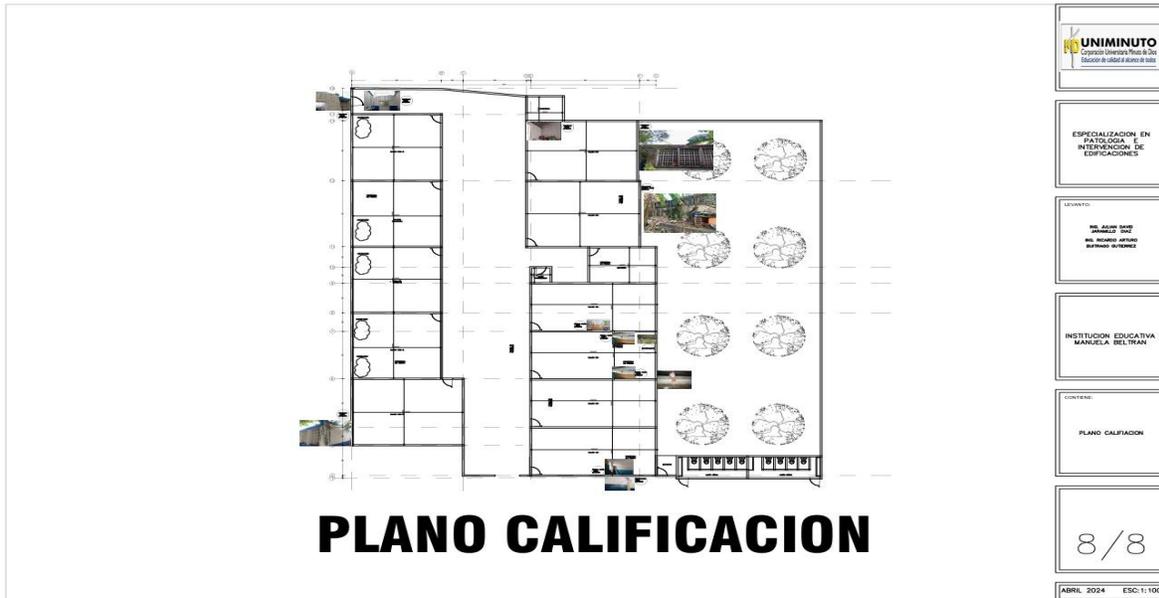
Figura 24. Plano calificación de lesiones

Las lesiones más comunes encontradas e identificadas en los planos de calificación son de origen mecánico, físico y químico, fallas como fisuras, humedades, desprendimientos y eflorescencias, observadas en el interior y exterior de los módulos son causadas principalmente por falta de mantenimiento preventivo, procesos constructivos y desgaste de los materiales.

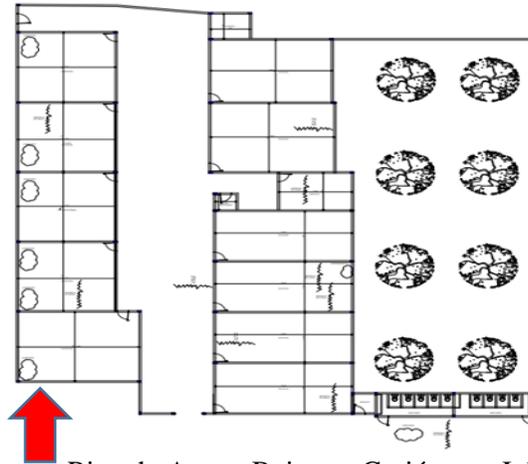
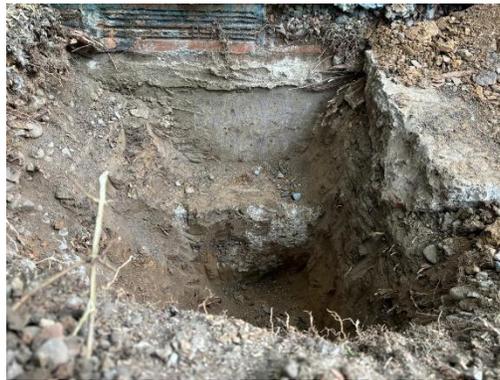
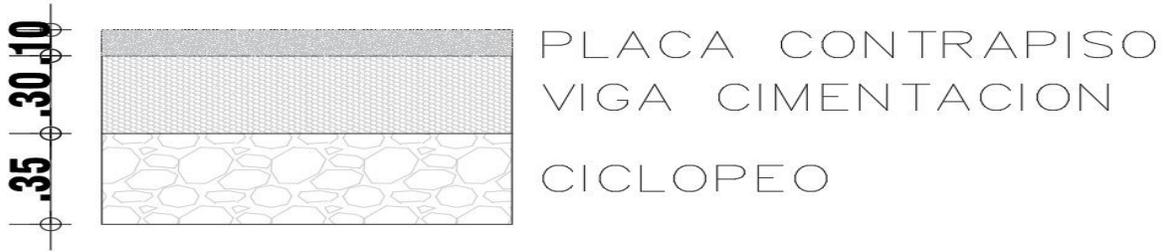
*Figura 26. Exploración a la cimentación módulo 1*

Como se puede evidenciar la cimentación se encuentra en buenas condiciones y a la fecha de hoy no se manifiesta ningún tipo lesión que afecte directamente la estructura.
