**EVALUACIÓN DE VULNERABILIDAD SÍSMICA Y ESTRUCTURAL DE LAS  
INSTALACIONES DEL ANTIGUO INSTITUTO TECNICO UNIVERSITARIO DE  
CUNDINAMARCA (ITUC) EN EL MINUCIPIO DE GIRARDOT.**

Corporación Universitaria Minuto de Dios

18 de noviembre de 2019

Monografía presentado como requisito para optar al título de Ingeniero Civil

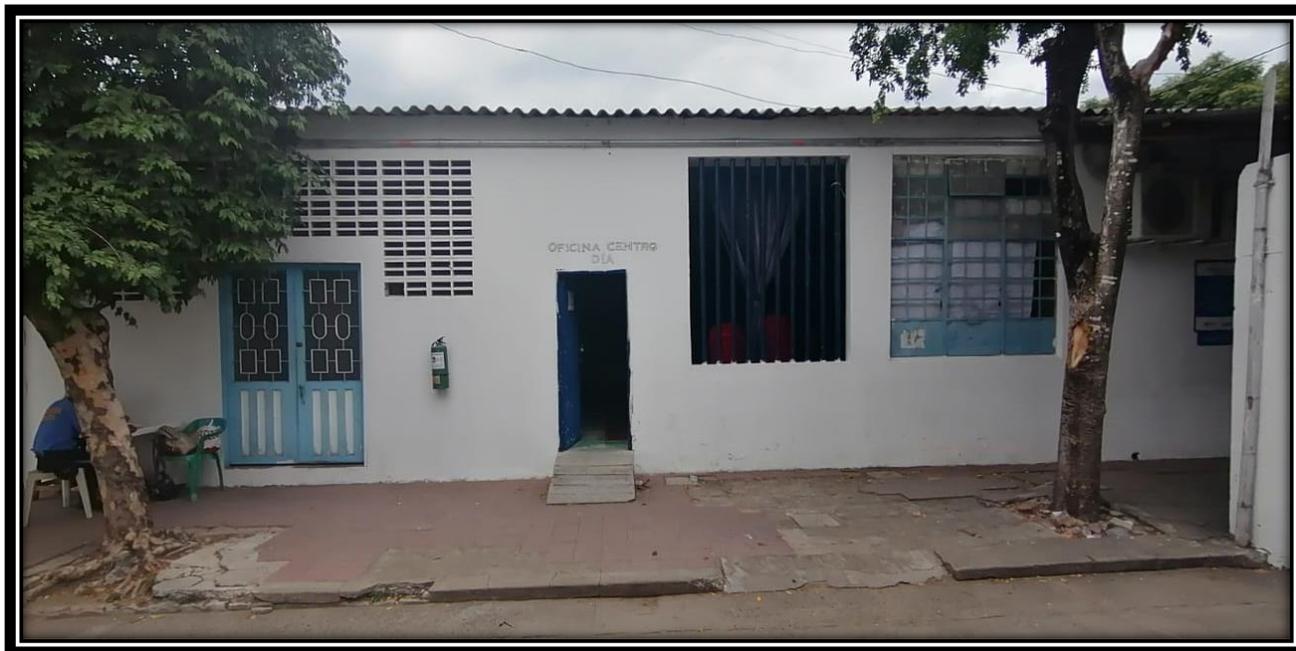
**Ilustración 6: Bloque B del ITUC**

En este bloque se encuentran las oficinas de archivos de planeación, oficina de centro día, salones de vive lab y comisaria tercera de familia. En el interior de las instalaciones se encuentran unas 40 personas aproximadamente, contando con trabajadores y visitantes de las oficinas.

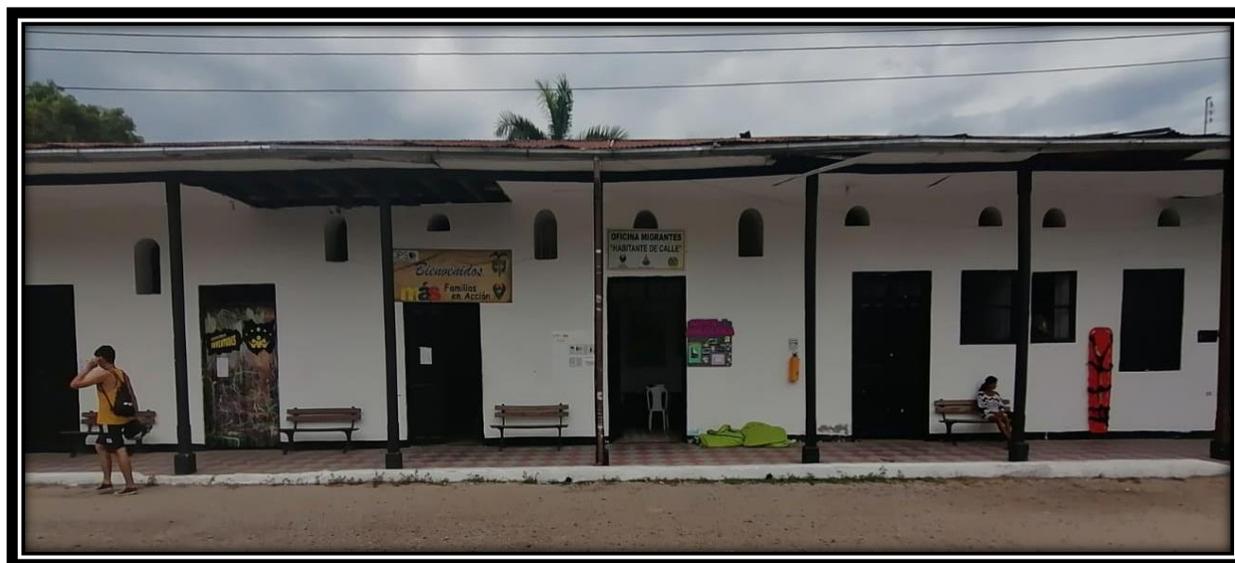
**Ilustración 8: Bloque C del ITUC**

En este bloque se encuentran la oficina de juventudes, oficina de familias en acción, oficina de migrantes (habitantes de la calle), ropero municipal, oficina de archivo del SISBEN, salón de capacitaciones y salón de fisioterapias. En el interior de las instalaciones se encuentran unas 45 personas aproximadamente, contando con trabajadores y visitantes de las oficinas (este número de personas mientras se encuentran cursos de capacitación).

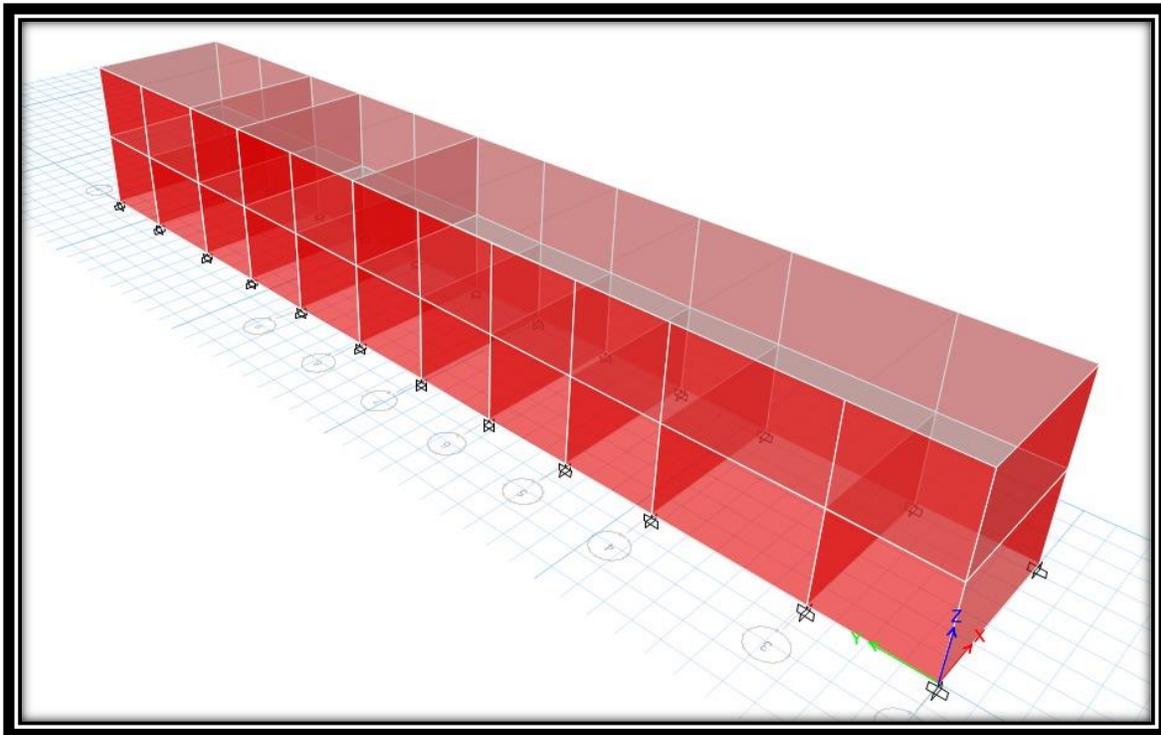
**Ilustración 12: Modelo de ETABS del Bloque E**

De acuerdo con los datos obtenidos en la Tabla 8, se llegó a la conclusión que el bloque se encuentra en un nivel MEDIA, es decir, que es necesaria elaboración de la evaluación y el estudio, por las condiciones en que se encuentra la edificación debido que las placas presentan filtración de aguas lluvias debido a que la edificación presenta agrietamientos.
