**INFORME DE IDENTIFICACION DE AMENAZAS Y ANALISIS DE
VULNERABILIDAD DE LA ESCUELA DE POSGRADOS DE POLICIA
“MIGUEL ANTONIO LLERAS PIZARRO”**

**Elaborado por:
Fredy Hernán Moreno Rubio
Estudiante de X semestre Uniminuto**

BOGOTÁ, D.C AGOSTO DE 2017

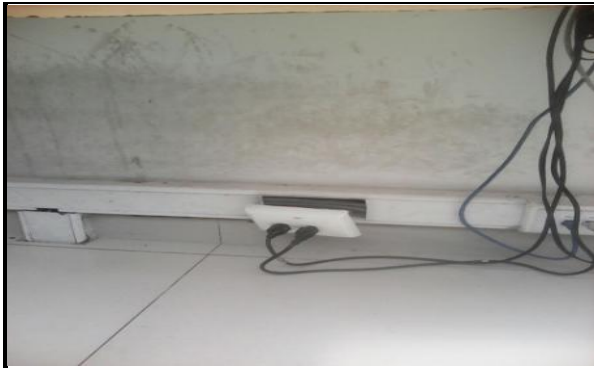
Cables expuestos tomas en mal estado

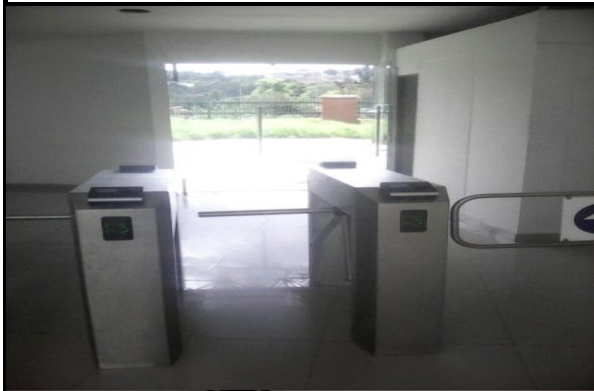
Falta de señalización de salidas de emergencia

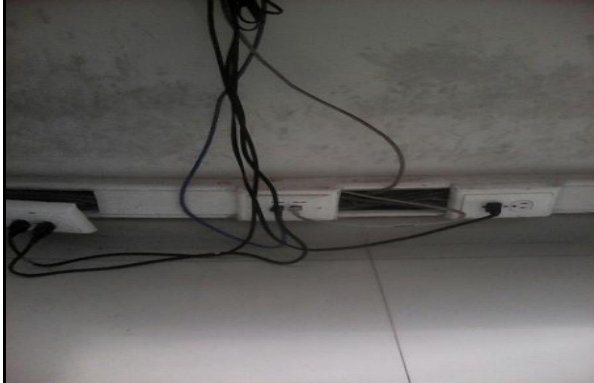
Cables expuestos tomas en mal estado
