**DIAGNOSTICO Y EVALUACION DEL PAVIMENTO
DE LA VIA PRINCIPAL DE LA CALLE 35 ENTRE LA CARRERA 29 Y 23 DEL
SECTOR CENTRO DE LA COMUNA 2 DE LA CIUDAD DE VILLAVICENCIO.**

**CORPORACION UNIVERSITARIA MINUTO DE DIOS
VICERRECTORIA REGIONAL LLANOS
ESPECIALIZACION EN GERENCIA DE PROYECTOS
VILLAVICENCIO, 2017**

**PROYETO DE GRADO PARA OPTAR EL TÍTULO DE ESPECIALISTA EN
GERENCIA DE PROYECTOS**

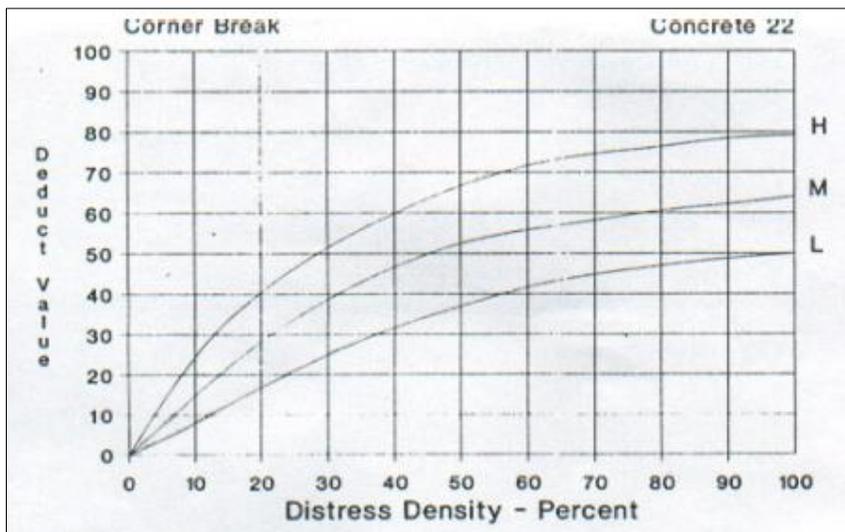
Ilustración 16. Gráfica Valor Deducido para Grieta de Esquina. (Varela, 2002).

DENSIDAD (71,42%) VS SEVERIDAD MEDIA

$$VD = 58$$

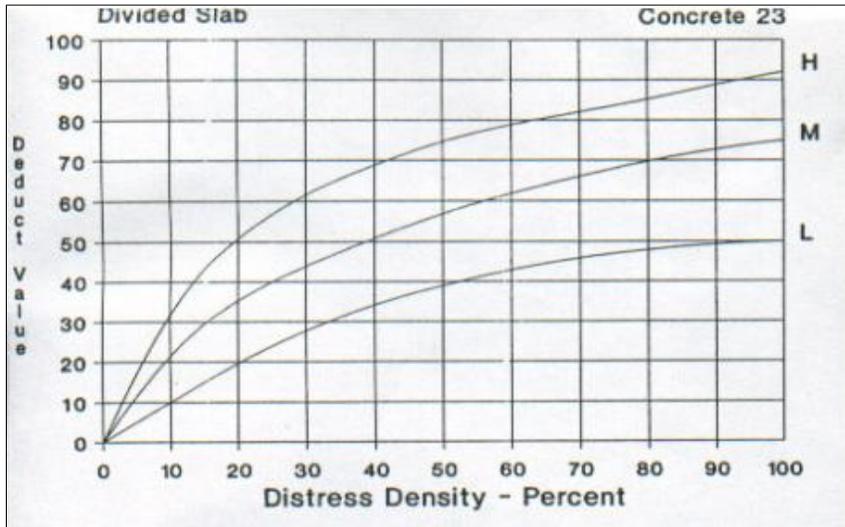
Ilustración 17. Gráfica Valor Deducido para Losa Dividida. (Varela, 2002).

DENSIDAD (100%) VS SEVERIDAD ALTA

$$VD = 92$$

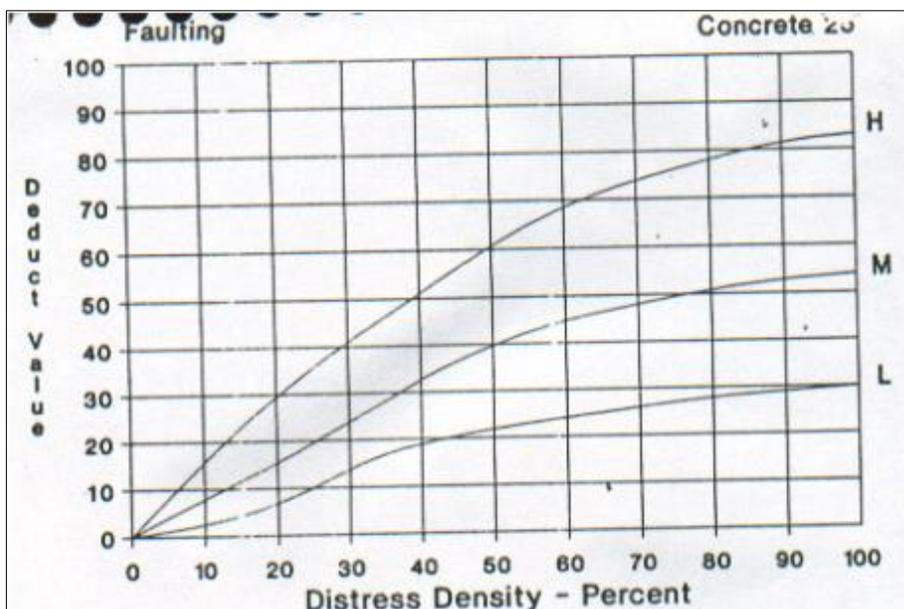
Ilustración 18. Grafica Valor Deducido para Escala. (Varela, 2002).

DENSIDAD (35.71%) VS SEVERIDAD MEDIA

VD= 28

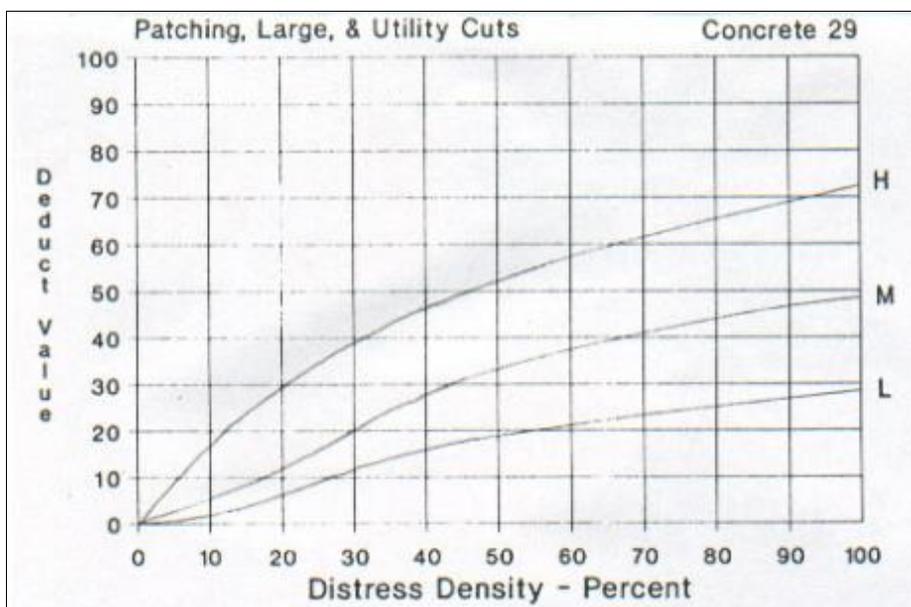
Ilustración 19. Grafica Valor Deducido para Parcheo Grande. (Varela, 2002).

DENSIDAD (57.14%) VS SEVERIDAD BAJA

DV= 20

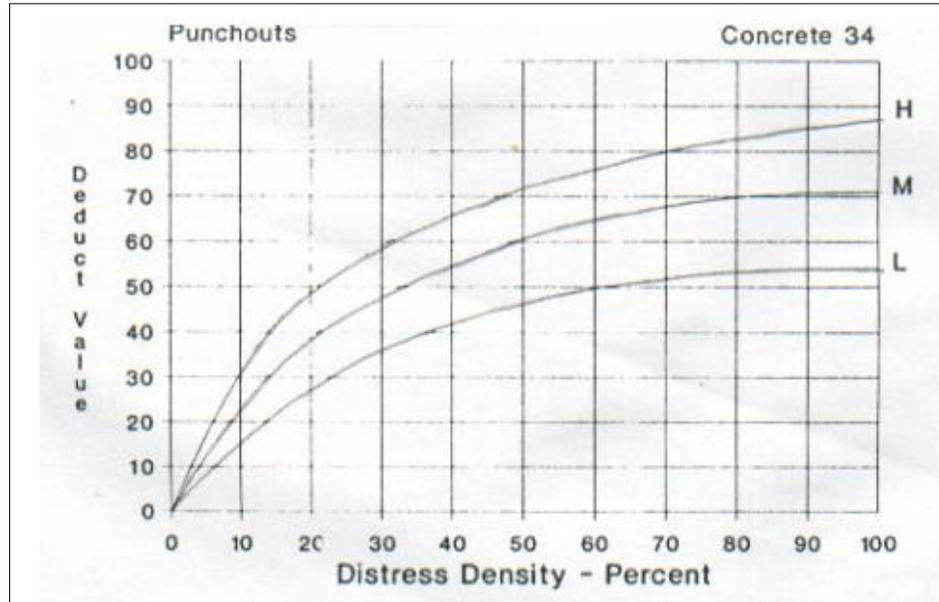
Ilustración 20. Grafica Valor Deducido para Punzonamiento. (Varela, 2002).

DENSIDAD (50%) VS SEVERIDAD ALTA
