**ESTUDIO DEL ESTADO DEL PUENTE DEL PASO DEL FUSAGASUGÁ,
UBICADO EN EL MUNICIPIO DE RICAURTE-CUNDINAMARCA Y LA
POSIBLE SOLUCIÓN PARA SU REPARACIÓN**

**CORPORACIÓN UNIVERSITARIA MINUTO DE DIOS
FACULTAD DE INGENIERÍA
PROGRAMA DE INGENIERÍA CIVIL
GIRARDOT-CUNDINAMARCA**

2019

Trabajo de grado presentado para optar al Título de Ingeniero Civil

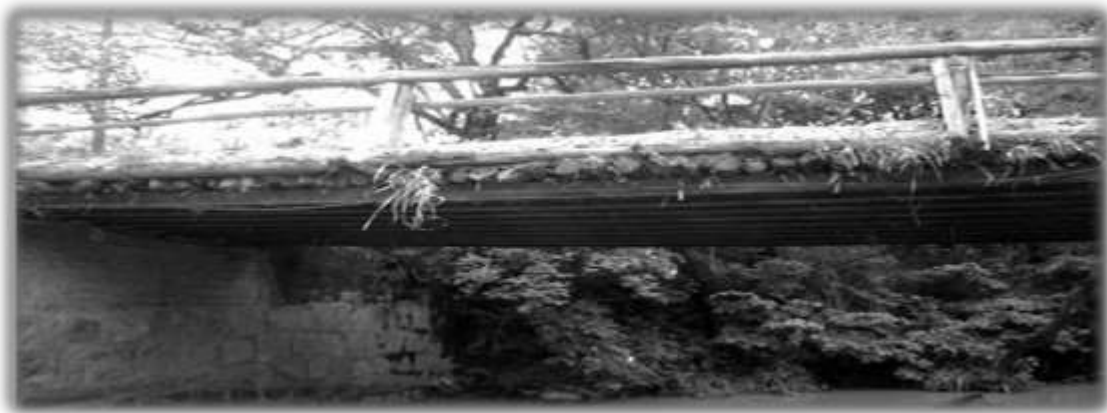
Figura 4. Fotografía Del Estado De La Superestructura.

A este puente le hacen una inspección netamente visual con la que se determinan fallas en la superestructura, estas comprendidas por la corrosión en las vigas longitudinales de acero, las cuales ya han perdido parte de su sección transversal en la zona de tensiones y el mal estado de

las vigas transversales al tráfico, las cuales son de madera encontrándose con grandes signos de desintegración, podridas por la humedad que se guarda en el material de suelo que sirve como losa. Existen problemas adicionales en relación con las juntas que presentan grietas visibles, indicando sobrecargas excesivas a las permitidas por el diseño. En parte las juntas no están unidas debido a la erosión y bajo rendimiento, también se observa que los contraríeles de madera están en precarias condiciones y podrían fallar incluso con cargas menores. La Imagen 2 ilustra tales lesiones.

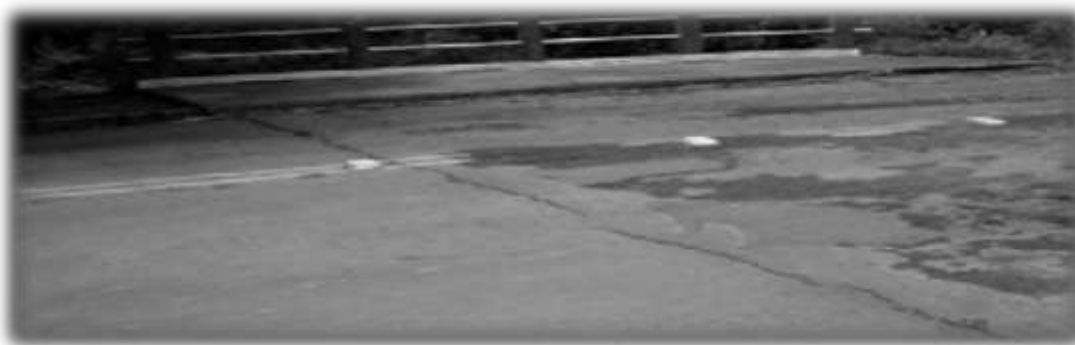
Figura 6. Fotografía De Las Grietas En Las Juntas Y Deterioro Del Pavimento.

Puente numero dos es un puente de sistema estructural tipo losa construido en su totalidad en concreto reforzado con una luz de 7.5 metros y ancho de 14 metros, este está ubicado en la calle Antonio Zaine, en el distrito de Barão Geraldo y el sistema de evaluación es visual, detectando en él la presencia de grandes surcos en diversas partes, lo cual indica que la presión de la tierra adyacente es mayor que la capacidad de resistencia de los estribos. Además de la deficiencia patológica, el estado de conservación de los contraríeles y pavimento del puente son precarios, puesto que se observan grietas y ondulaciones, también diagnostican que el drenaje del puente no es eficiente, pues se observan en la losa humedades y acumulación de agua.

El avanzado grado de agrietamiento indica un esfuerzo excesivo, este tipo de patología es posible conlleve a un colapso que puede causar daño a la comunidad, especialmente a los estudiantes de una escuela que se encuentra muy cercana. El diagnóstico arroja que la intervención para fortalecer los soportes es urgente, ya que si no se hace una pronta intervención en la estructura, ésta podría colapsar. Las otras patologías tales como la corrosión en refuerzos de aparatos de protección (barandas) y el avanzado deterioro del pavimento son temas que requieren tratamiento de conservación vial. En conclusión se observa una relativa negligencia en la inspección y mantención de la estructura del puente, en resumen abandono total por parte de esta (ver Imagen 3).

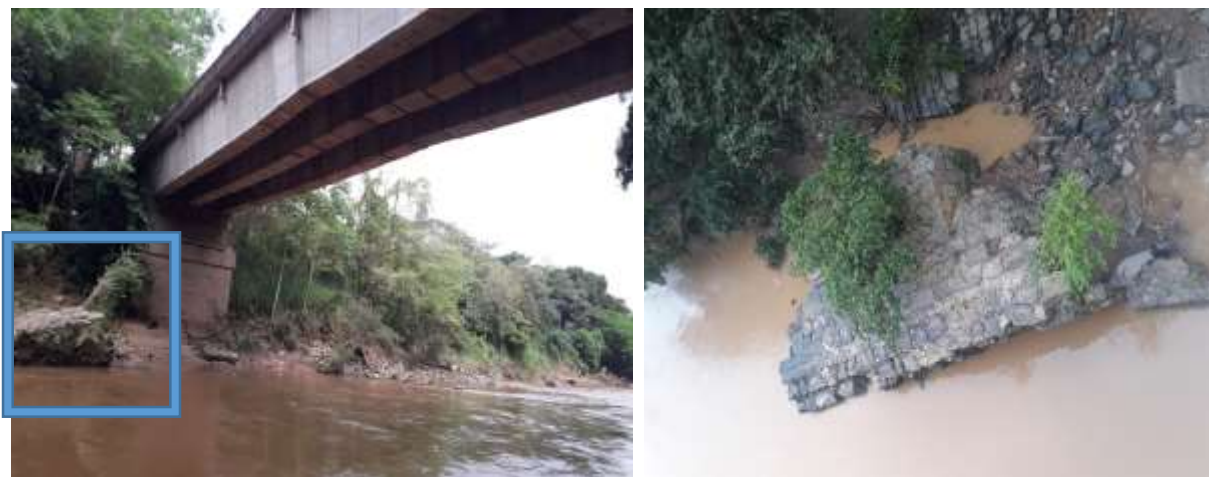
Figura 21 Estructura Del Anterior Puente Construido

En las visitas periódicas realizadas al puente del paso del Fusagasugá para realizar nuestro estudio, se evidencio la presencia de una estructura en el canal del rio en su costado izquierdo

sentido Bogotá – Girardot aguas abajo, esta estructura se logra evidenciar cuando el nivel del río es bajo y no se presentan temporadas de lluvias.

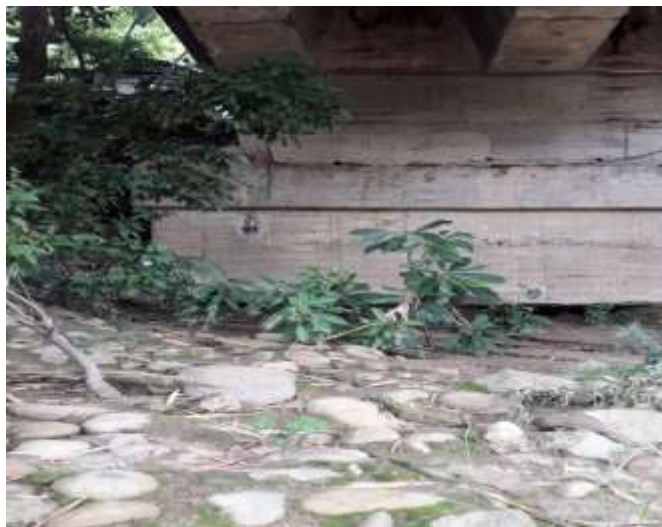
Figura 25. Base Costado Derecho

Diagnóstico: Estas estructuras tanto las del costado derecho como el costado izquierdo no presenta fallas, aparte de las características descritas en el estado actual las cuales se presentan desde el momento de la fundida, adicional a la inspección visual se le realizo la prueba del esclerómetro a esta estructura la cual genero resistencia del concreto 3000PSI.

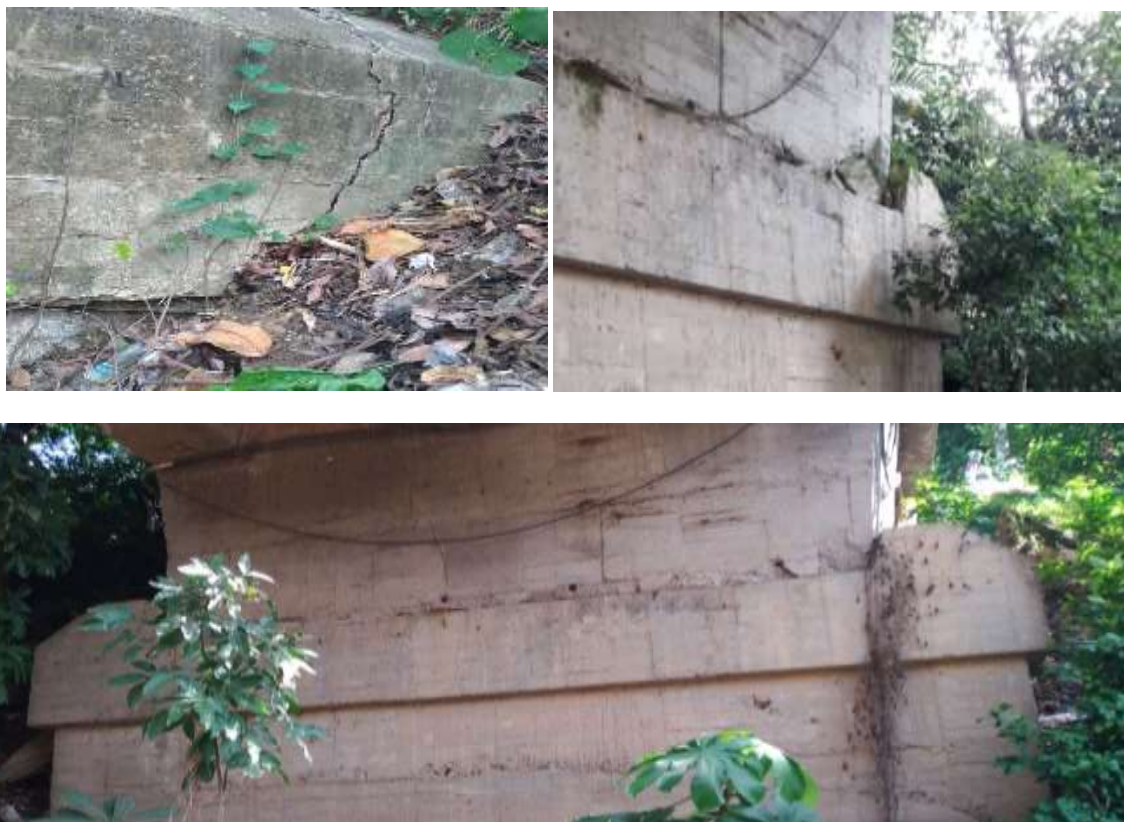
Figura 29. Viga Cabezal

Diagnóstico: las grietas que se observan en la viga cabezal pueden ser producto de la fuerza que está ejerciendo el macizo de anclaje sobre esta estructura.

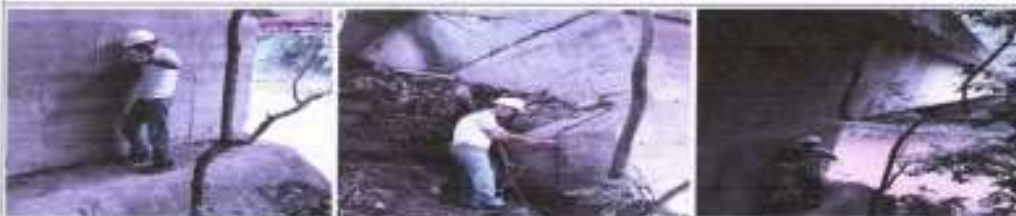
REGISTRO FOTOGRAFICO:

PROMEDIO DE LA RESISTENCIA OBTENIDA DE LOS TRES ELEMENTOS ESTRUCTURALES:		5374psi
Resistencia Teórica:	Pilotes	5369psi
	Cabezal	5254psi
	Estribos	5488psi
Carolina Hernandez Ing. De Laboratorio

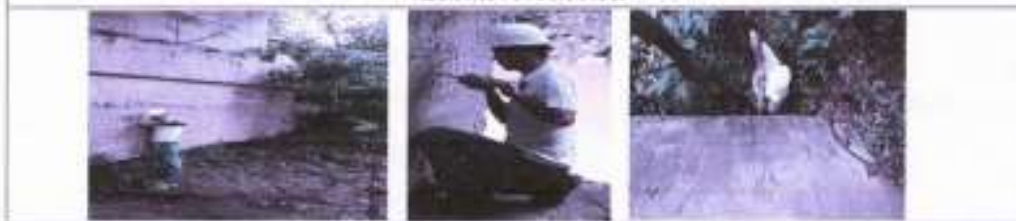
REGISTRO FOTOGRÁFICO:

PROMEDIO DE LA RESISTENCIA OBTENIDA DE LOS TRES ELEMENTOS ESTRUCTURALES:			5308psi	
Resistencia Teórica:	Pilotes	5298psi

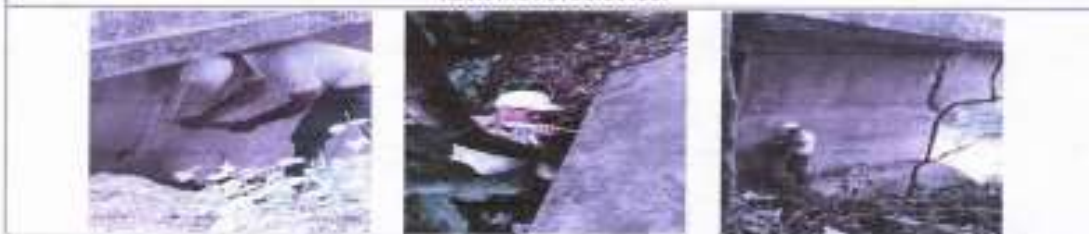
REGISTRO FOTOGRÁFICO:

PROMEDIO DE LA RESISTENCIA OBTENIDA DE LOS TRES ELEMENTOS ESTRUCTURALES:		5336psi
Resistencia Teórica:	Pilotes	5227psi
	Cabezal	5156psi
	Estribos	5636psi
