Estudio de patología y vulnerabilidad sísmica del Instituto Educativo Policarpa Salavarrieta  
ubicado en el municipio de Girardot-Cundinamarca

Especialización en patología e intervención de las construcciones

2024

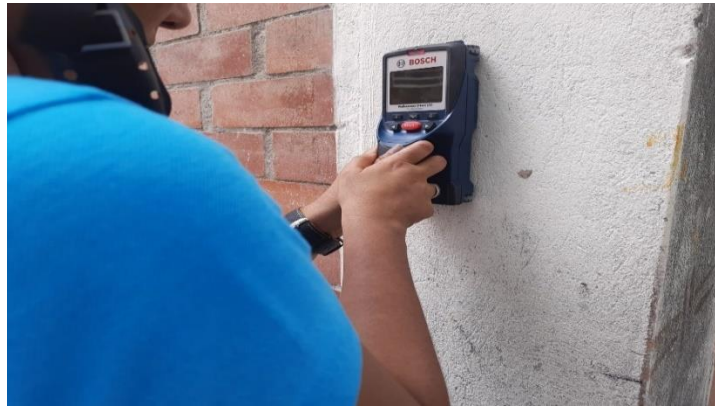
### Imagen 14. Ferroskan A Los Elementos Estructurales

Durante el ensayo, se llevó a cabo en el área destinada al bloque de bachillerato y primaria, donde se identificó una viga aérea en el área de primaria compuesta por varillas de 3/8 con una separación aproximada de 20 cm. Además, en el área de bachillerato, se observó que las columnas presentaban refuerzos de acero de 5/8 en la parte vertical, mientras que, en la parte horizontal, conocida como flejes, se utilizó acero de 3/8.

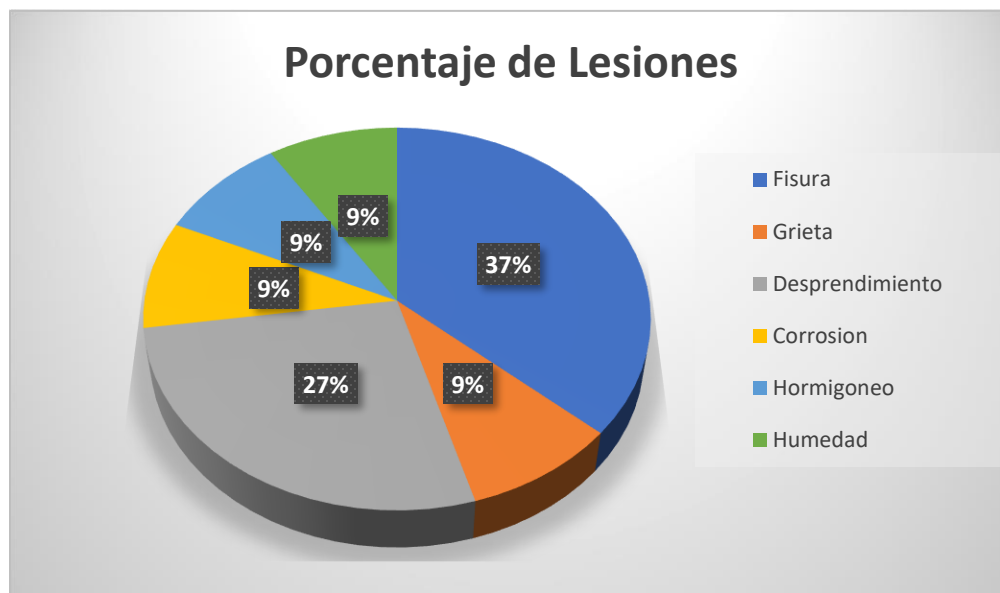
**Imagen 25. Porcentaje de Lesiones Encontradas en la Institución Educativa Policarpa Salavarrieta**

Por último, se ofrece un esquema que muestra el porcentaje de diferentes tipos de lesiones observadas en la Institución Educativa Policarpa Salavarrieta, destacando que las fisuras son las más comunes entre las estructuras afectadas.

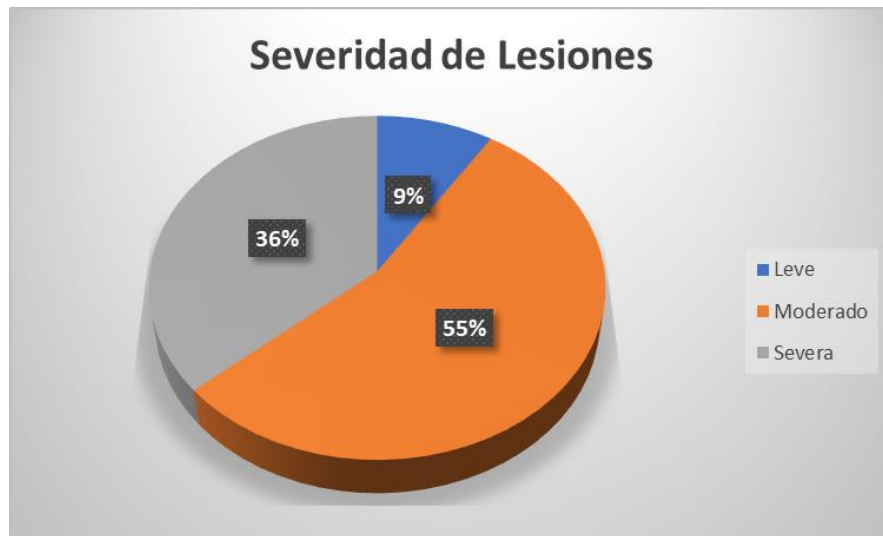
**Imagen 26. Asignación de La Severidad de las Lesiones Encontradas en la Institución Policarpa Salavarrieta**

En cuanto a la gravedad de las lesiones detectadas en la Institución Educativa Policarpa Salavarrieta, se destaca que el 55% de estas se clasifican como moderadamente graves, lo que indica la necesidad de intervención para prevenir un deterioro adicional de la estructura. Solo el 9% de las lesiones identificadas se consideran leves, mientras que el 36% restante presenta una severidad significativa.

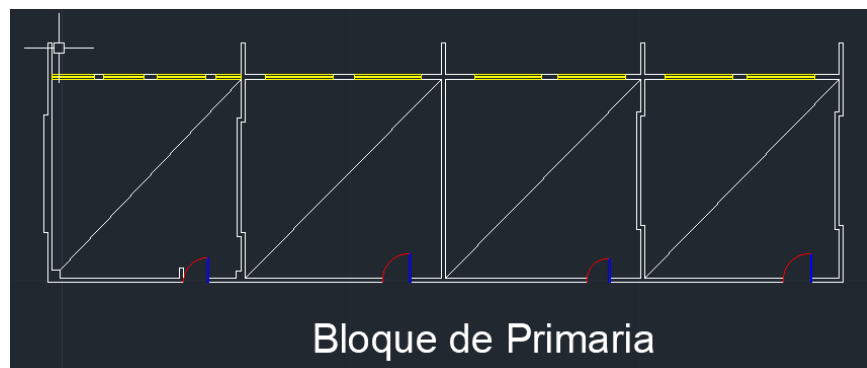
#### Imagen 34. Levantamiento Estructural del Bloque de Primaria

El sistema estructural del bloque de primaria lo forman muros de mampostería que no se encuentra reforzados y mide 2,90 metros y una longitud de 27,64 metros.

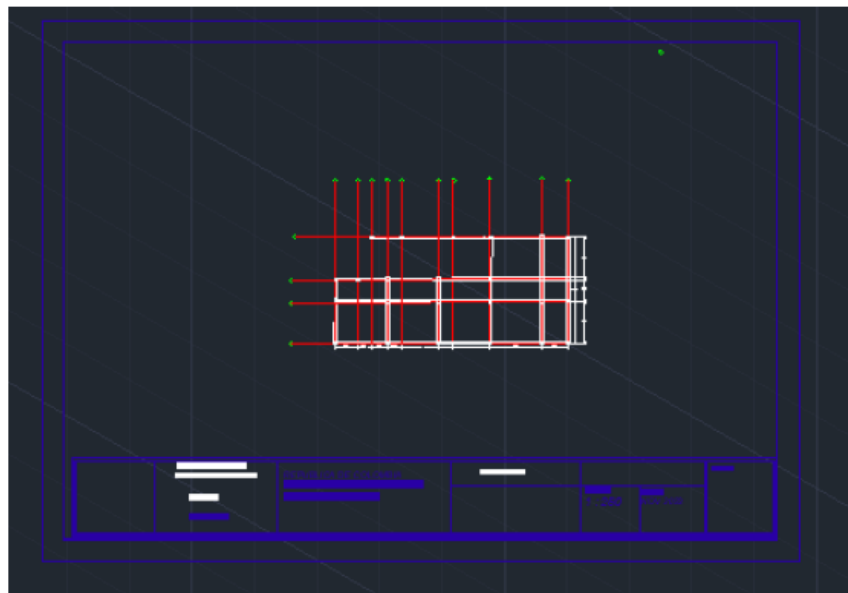
**Imagen 35. Levantamiento Estructural del Bloque de Bachillerato**

La losa del bloque de bachillerato es de concreto reforzado con un espesor de 40 cm, mientras que las vigas tienen una altura de 400 mm para transmitir las cargas a las columnas. Las luces entre columnas en la edificación son menores a 10.00 metros. El edificio tiene una altura aproximada de 15.54 metros, con alturas de entrepiso que varían entre 7.79 metros
