SISTEMATIZACION DE LA PRÁCTICA PROFESIONAL REALIZADA EN LA RESTAURACION DEL EDIFICIO DE LA ESTACION FERREA DEL MUNICIPIO DE NEMOCON CUNDINAMARCA

PRESENTADO POR:
ANGELA MARIA PECHA ROBAYO
ID: 000141182

**TRABAJO DE GRADO PARA OBTENER EL TÍTULO PROFESIONAL EN
INGENIERÍA CIVIL**

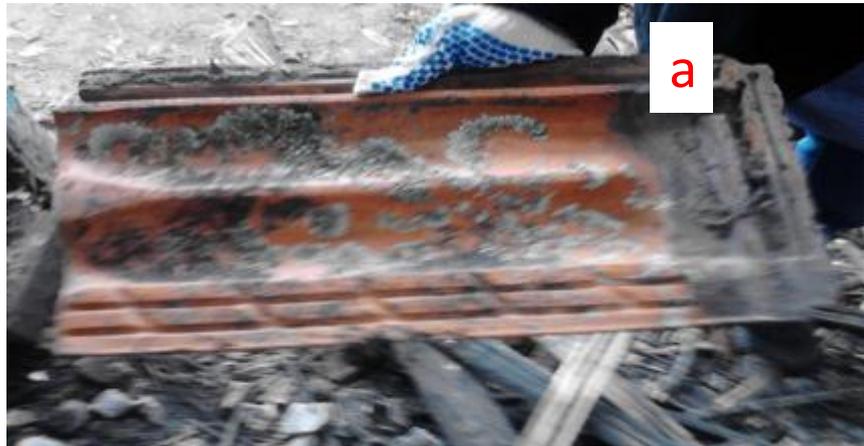
Figura 6. Detalle teja de barro

a: Detalle de la teja de barro inglesa que posee originalmente la estructura.

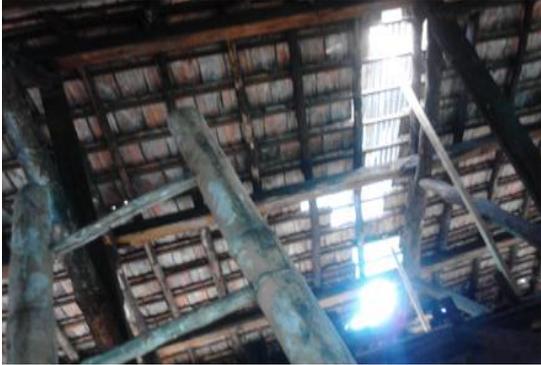
Deterioro por humedad o desgaste natural	Cambio de la pieza, o cambio de la parte que presente falencias y por medio de un refuerzo metálico se asegura.
	Presencia de Xilófagos (gorgojo)	Cambio de la pieza
	Prevención	Inmunización de la estructura.

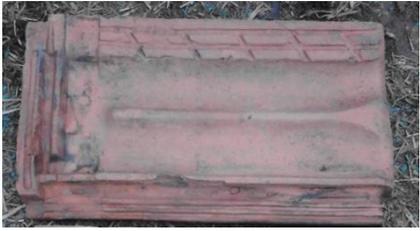
<p style="text-align: center;">Teja de barro</p>

<p>Suciedad</p>	<p>Limpieza manual, con cepillo de cerdas duras y agua.</p>
<p style="text-align: center;">Cielo raso interno</p>

Para posteriormente instalar la teja de barro, dicha teja tuvo un proceso de retirado, lavado con agua y cepillo para posteriormente ser vuelta a instalar, es un proceso que conlleva un cuidado especial por el tipo de teja, su antigüedad y detalle. Además de que comercialmente no se consigue a pesar de que se hicieron múltiples esfuerzos por conseguir un sitio donde se pudieran hacer nuevas intentando conservar e diseño, que podemos apreciar en la figura 13.

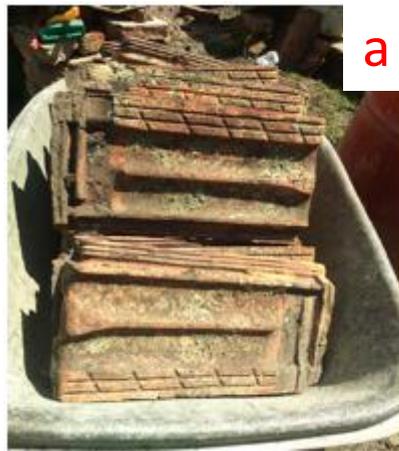
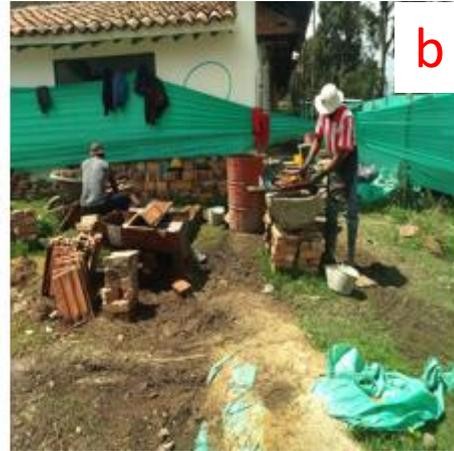
Figura 13. Detalle teja de barro

a: detalle gravado de la teja

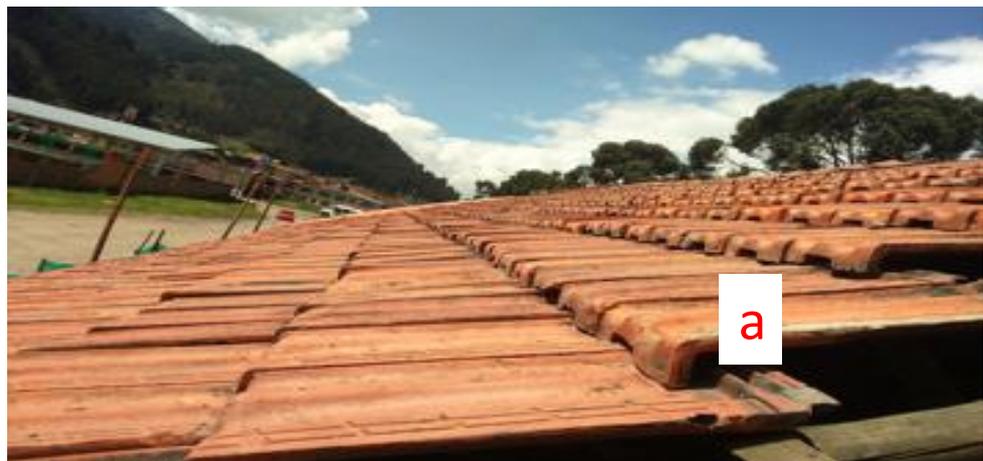
Figura 14. Detalle teja de barro

a: Detalle de instalación final de la teja, no necesita pega. Por su forma solo se apoya una sobre la otra.

En la figura 14, se puede apreciar el detalle de instalación de dicha teja, el diseño de esta solo exige el emparrillado sobre el que esta se apoya ya que no requiere de ningún tipo de amarre si no que esta se entrelaza una con otra.

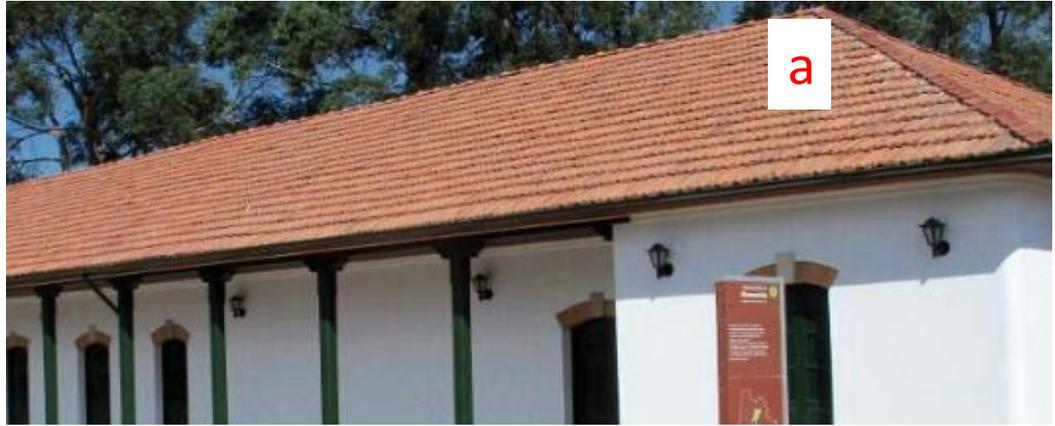
Figura 15. Detalle de entrega

a: Detalle de la cubierta exteriormente.

Finalmente la cubierta se entregó con la teja inglesa que originalmente tenía la estructura, figura 15.

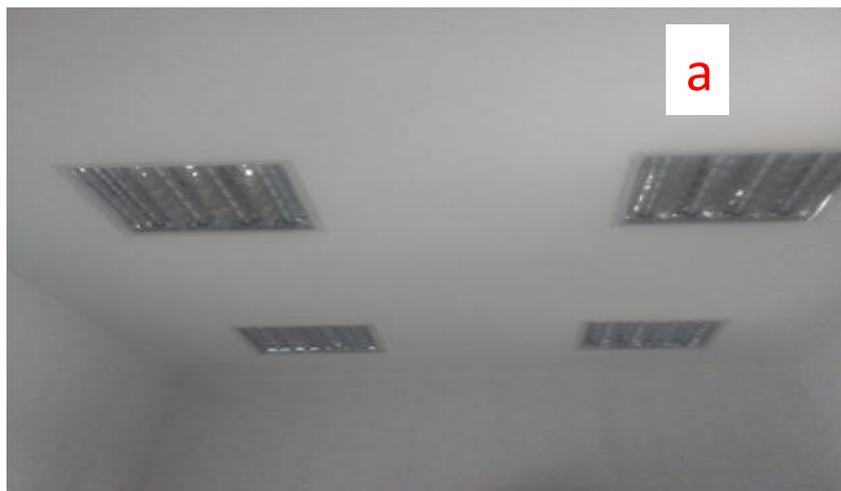
Figura 16. Detalle de entrega

a: Detalle de la cubierta interiormente. Cielo raso interno en super board blanco.

En la parte interior del edificio se manejó el techo con un cielo raso en Super Board. Lo que le dio un acabado moderno y pulcro, lo vemos en la figura 16

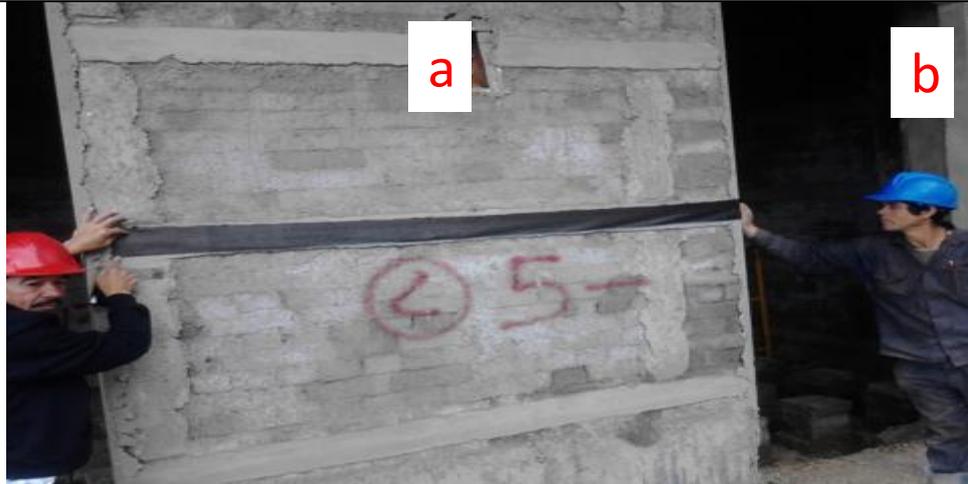
Figura 29. Reforzamiento con fibra de carbono

a: detalle de el corte de la cinta a la medida de cada una de las maestras.

Antes de fijar la cinta, sobre el imprimante es necesario cortarla a la medida, en la figura 29 se evidencia.

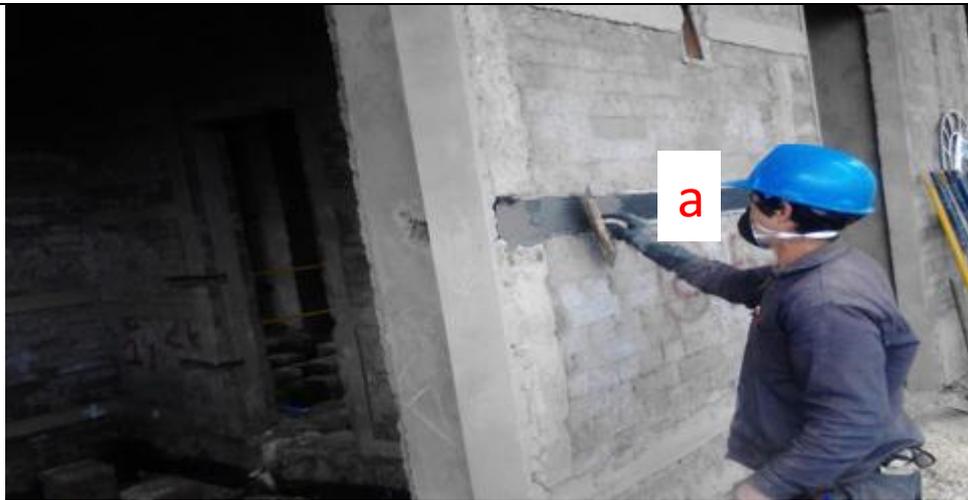
Figura 30. Reforzamiento con fibra de carbono

a: aplicación mortero posterior a la imprimación de la cinta en fibra de carbono.

Se pañeta la superficie sobre la cinta instalada, como se evidencia en la figura 30.

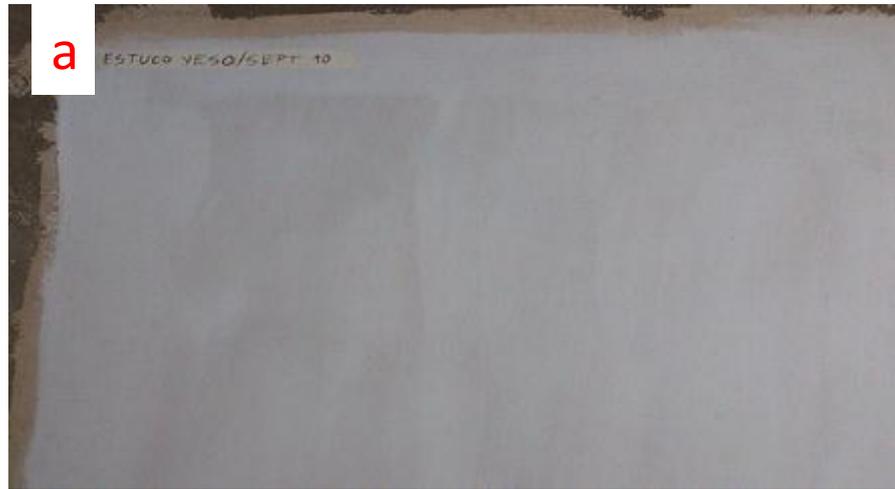
Figura 33. Pintura en muros

a: detalle muestra de pintura. N.1 estuco + yeso

Una vez finalizado el proceso de pañetado de los muros se inicia con la pintura. Para realizar esta actividad se hicieron tres muestras de pintura, pues el municipio de Nemocón posee un ambiente salino y este hace que la pintura se desgaste con mayor rapidez y se desprenda de la superficie donde ha sido aplicada. La primera muestra fue de estuco / yeso (figura33), la segunda de vinilo (figura34) y la tercer muestra fue de cal con adición de PVA, - Adhesivo PVA: Es un adhesivo líquido a base de resinas de poli vinil - acetato (PVA) este último es un adherente de la pintura al muro (figura 35). Dadas las características que se han nombrado durante el documento acerca del concepto de restauración, las partes involucradas, director de obra, interventoría e INVIAS, se decidió aplicar en todo el edificio la de la tercera muestra. Es decir cal con PVA.

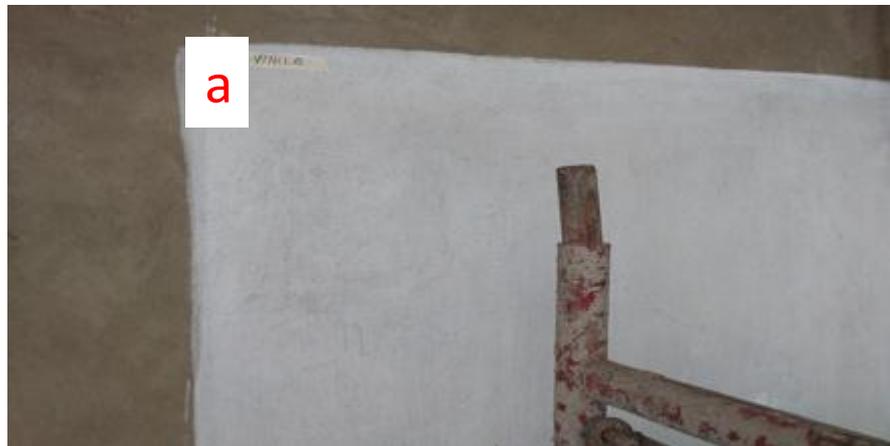
Figura 34. Pintura en muros

a: detalle muestra de pintura. N.2 vinilo

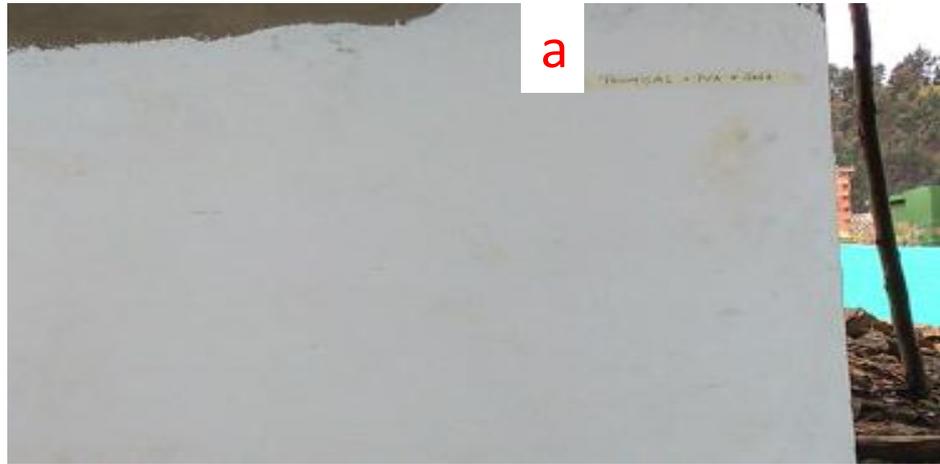
Figura 35. Pañete en muros

a: detalle muestra de pintura. N.3 Cal + PVA, Aplicado con rodillo.

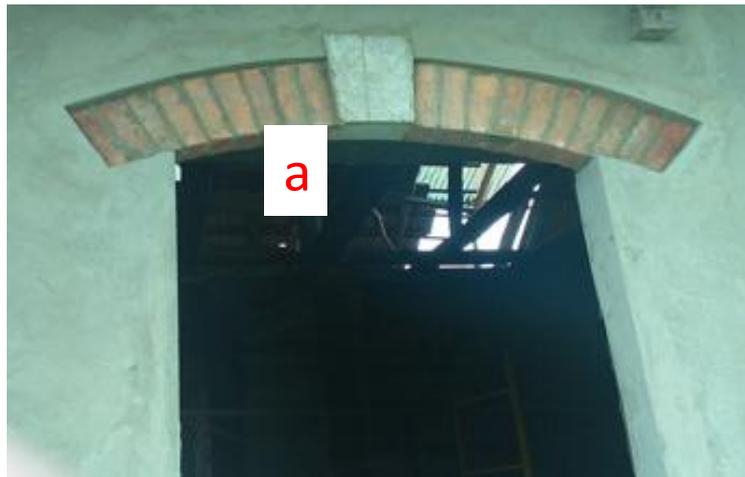
Figura 38. Arco rebajado

a: detalle final arcos rebajados.

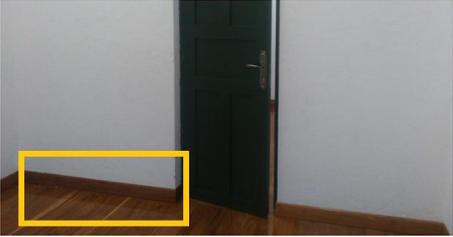
Listón machihembrado en malas condiciones	Demolición total del piso existente y suministrar e instalar el nuevo listón machihembrado. Pulido y lacado.

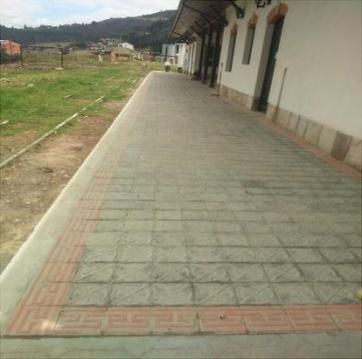
<p>Anden en malas condiciones</p>	<p>Demolición total del andén existente. Y suministro e instalación de tableta de cemento ambas fachadas.</p>

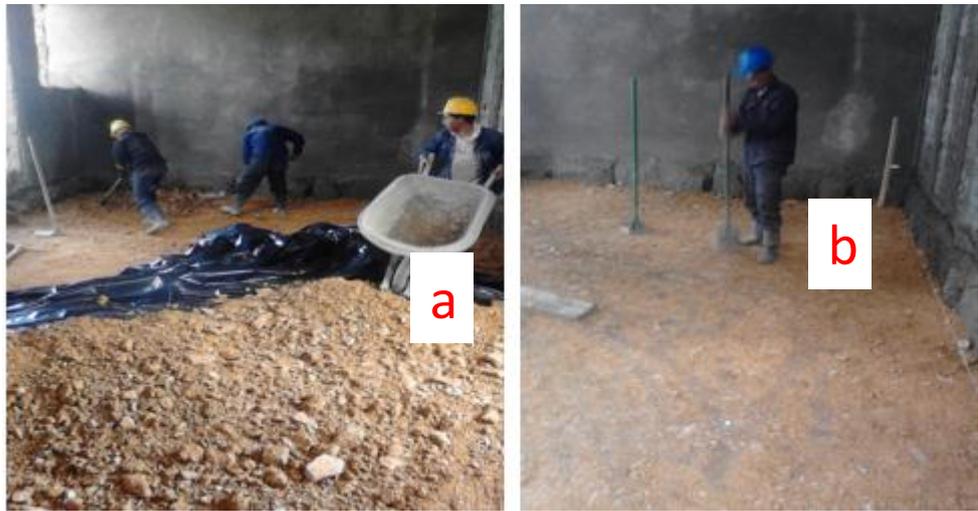
Figura 42. Piso área interna

a: aplicación de recebo en el área interna b: recebo compactado

Se hizo la demolición total del piso existente, se excavo aproximadamente cuarenta centímetros y retiro el material existente. Luego de nivelar la superficie se aplicó una capa de recebo, como se ve en la figura 42, se compacto para proceder a construir la base para instalar el tablado, este base consta de una serie de pilares sobre los cuales ira apoyada la madera como se muestra en las siguientes fotografías, como vemos en las figuras 43. Dichos pilares tienen un área aproximadamente de 24 centímetros cuadrados por una altura de casi 30 centímetros. Entre cada uno de ellos hay un distanciamiento de 40 centímetros con el fin de garantizar que al momento de instalar sobre este la estructura que soportara el listón machihembrado este sea soportado y no quede una luz demasiado grande.

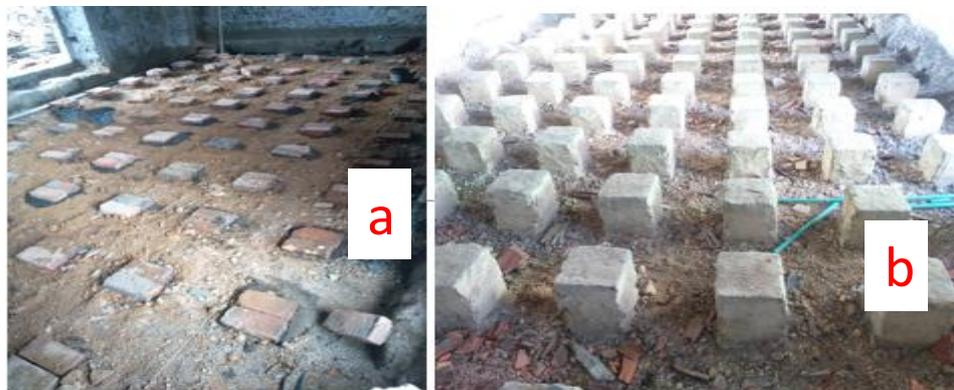
Figura 43. Piso área interna

a: localización pilares. b: vista pilares

Estos pilares o muros son diseñados y armados en ladrillo tolete, buscando que el listón machimbre del que finalmente queda el piso interno del edificio descansa sobre estos, además de servir de soporte se ubican de tal manera que sirvan para crear una cámara de aire, para así garantizar que la madera no tenga contacto con humedad, además de esto se instaló un sistema de ventilación por tuberías como lo apreciamos en la figura 44.

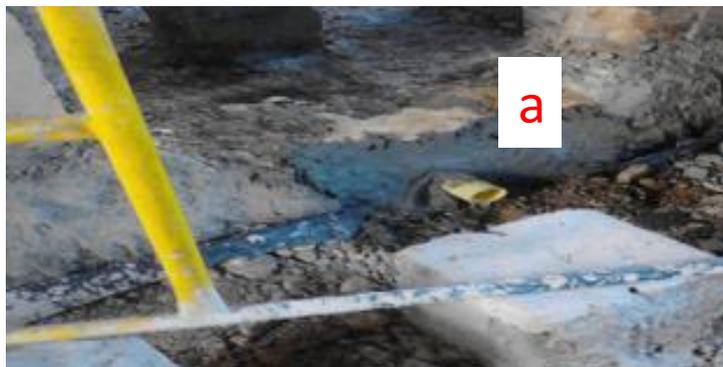
Figura 44. Piso área interna

a: vista tubos de ventilación.

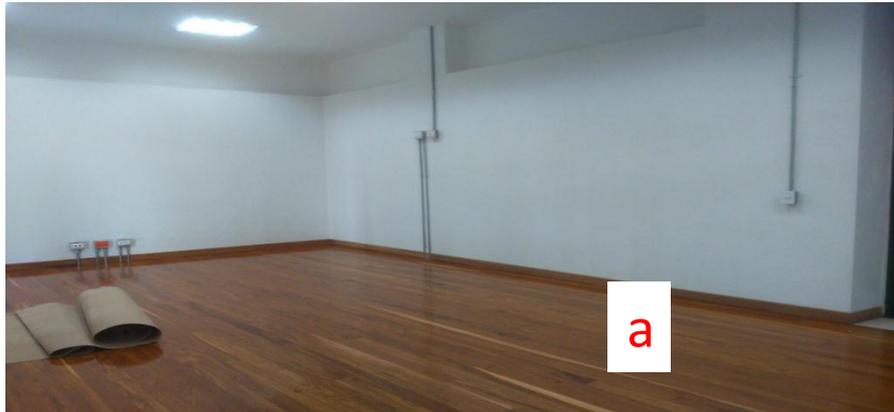
Figura 47. Piso área interna

a: vista final piso área interna listón machihembrado.

Finalmente se instaló el listón en madera Zapan con sus respectivos guarda escobas, este tipo de madera fue escogida por su dureza y apariencia fina. Esta superficie se cepillo, pulió y finalmente se le aplicó una capa de un sellante transparente que garantiza que el terminado va a perdurar.

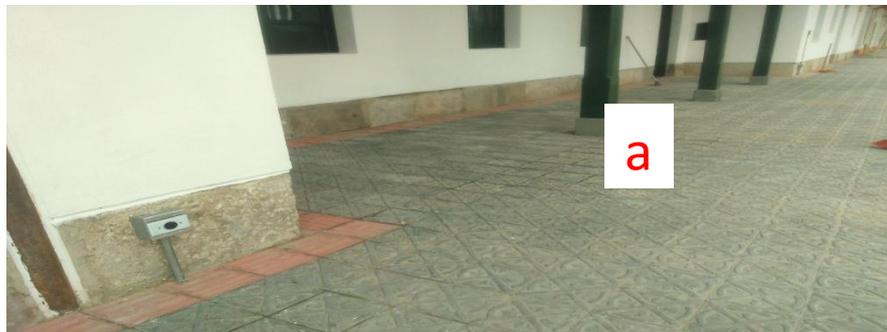
Figura 48. Piso área externa

a: vista final piso área externa

En el área externa del edificio o el andén. Se reinstalo, la tableta de cemento de diseño especial, la cual no es comercial pero que le da distinción a la estructura, como se muestra en la figura 48.

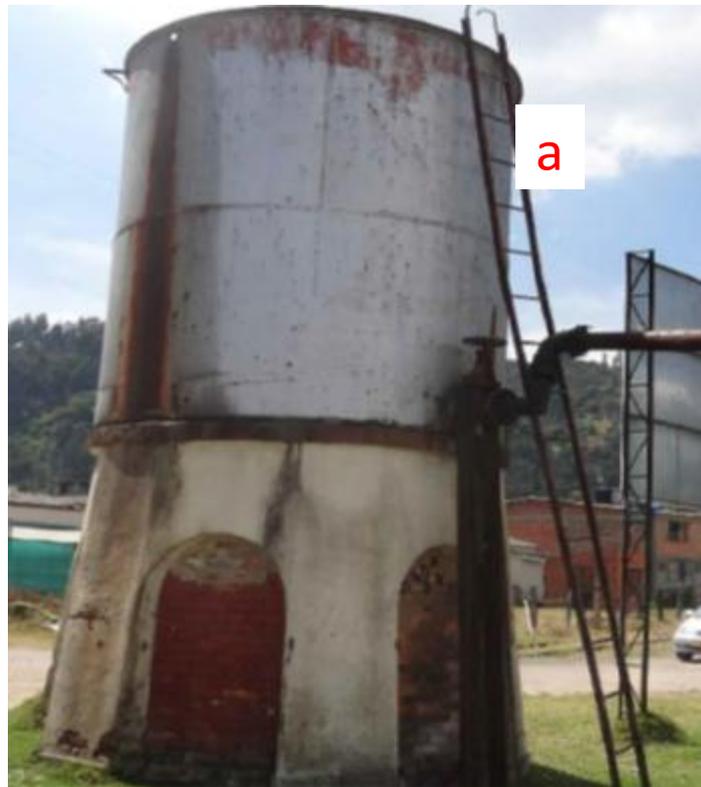
Figura 49. Tanque metálico

Es un tanque metálico de provisión para el tren. Está ubicado aproximadamente a cien metros del edificio de la estación, como se ve en la figura 49, este elemento tuvo aproximadamente diez años de estar sin uso razón por la cual tuvo un tratamiento de recuperación. En la figura 49 se ve como se encuentra este al momento de iniciar el proyecto de restauración. Ver anexo 3.

a: vista del tanque la momento de inicio de la obra.

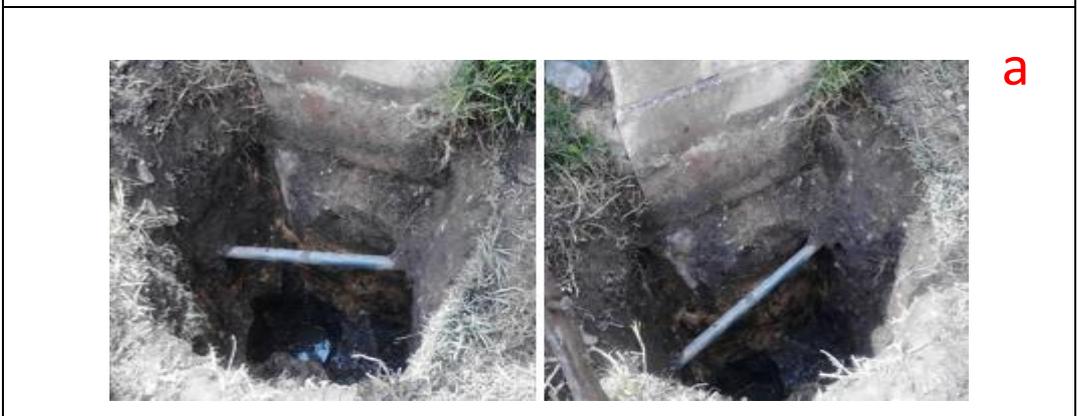
Figura 51. Tanque metálico

Este está apoyado sobre una base de concreto ciclópeo, según perforación. Entonces con el ánimo de garantizar la recuperación del tanque y su funcionalidad. Se hicieron estudios para fortalecer estructuralmente esta base con refuerzos de acero. Es así que tuvo un proceso de inspección inicialmente en el que se le hicieron una serie de apiques para verificar el estado, como se ve en la figura 51. A partir de ahí se le hace un reforzamiento estructural a base de acero y concreto, en las figuras 52 y 53 se observa este proceso.

a: Detalle apiques para inspeccionar el estado de la base del tanque

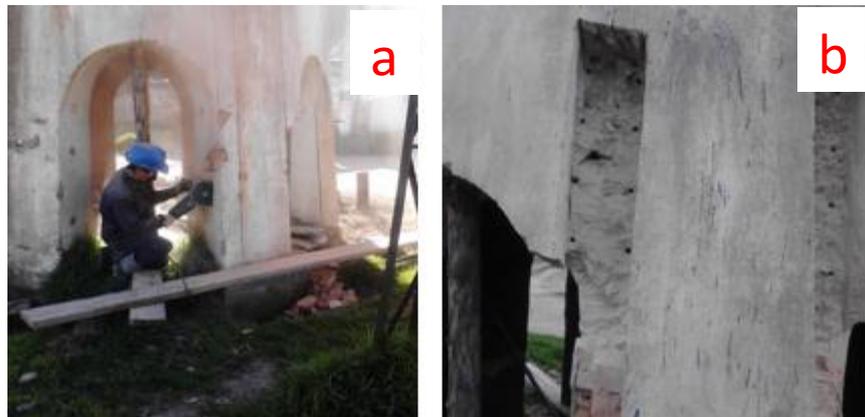
Figura 52. Tanque metálico

a: detalle perforación base tanque. b: vista concreto ciclópeo base tanque

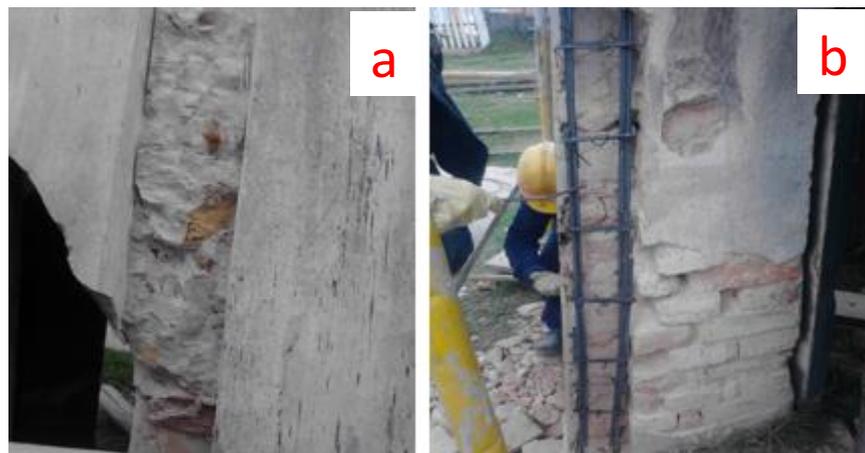
Figura 53. Tanque metálico

a: detalle perforación base tanque y concreto ciclópeo. b: vista reforzamiento base tanque

Posteriormente, cuando se terminó dicho reforzamiento se pañeto la base del tanque y se lo hizo una placa en la base.

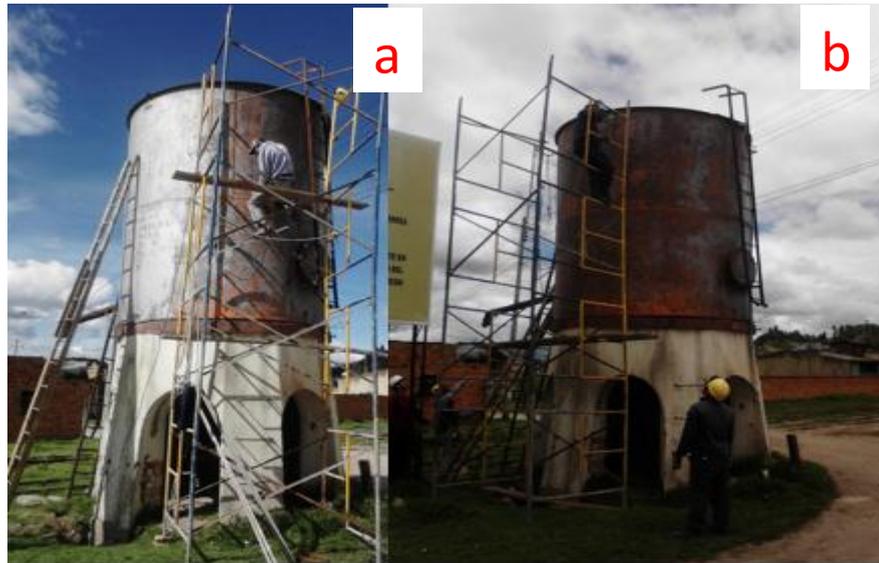
Figura 54. Tanque metálico

a: detalle tratamiento de retiro de pintura existente del tanque. b: detalle retiro total de la pintura del tanque

En cuanto al tanque metálico se le hizo un tratamiento en el que se limpió, pulió con pulidora especial de manera que retirara totalmente la pintura existente. Para proceder a aplicar una protección con un anticorrosivo para luego ser pintado, en su parte externa, en el área interna se le hizo un recubrimiento con fibra de vidrio, aplicada por personal especializado. Además de esto se le adicionó una tapa, especial que recubre el tanque.

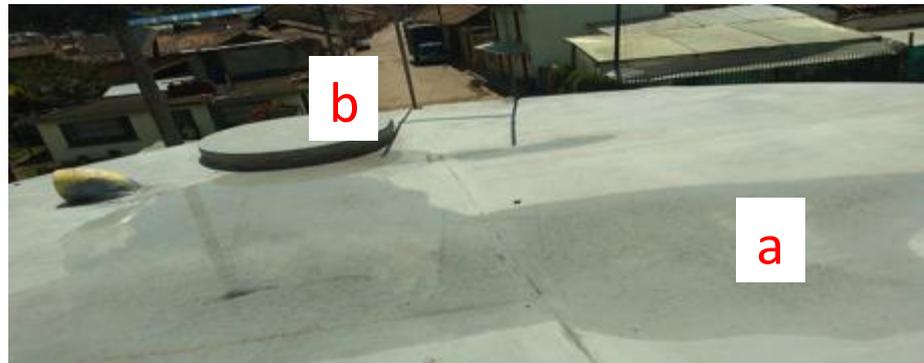
Figura 55. Tanque metálico

a: detalle tapa en fibra de vidrio del tanque. b: tapa auxiliar de supervisión

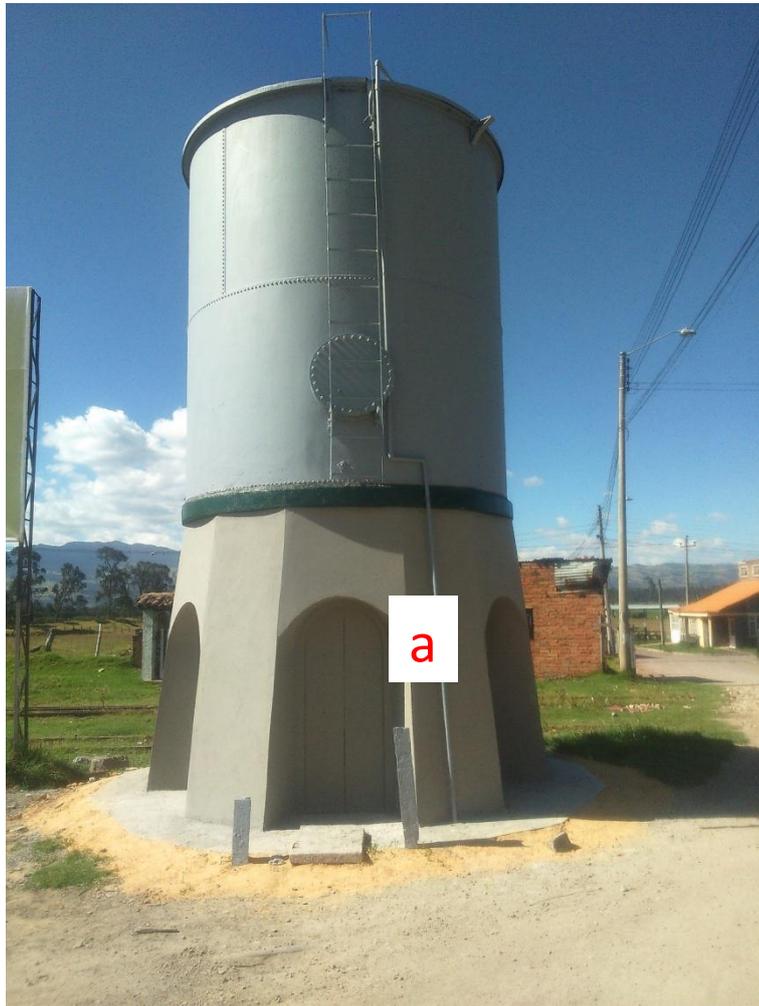
Figura 56. Tanque metálico

a: detalle final tanque metálico

En la base del tanque además del reforzamiento estructural, se le incluyeron una serie de puertas metálicas en cada uno de los espacios que quedan, esto con la idea de crear un espacio funcional internamente. Ver figura 56.

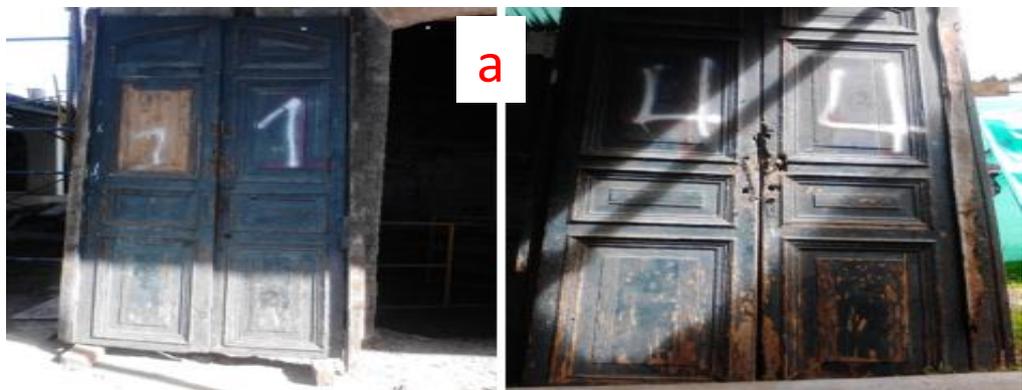
Figura 57. Carpintería de madera

En las figuras 57, vemos el estado en cómo se encontraron las piezas de la carpintería de madera. Vemos el estado en que llegan de nuevo a la obra y en la figura 58 como se aplicó la macilla para recuperar el diseño original, perdido por cambio de la pieza de madera o por golpes y rayones.

a: detalle estado inicial de la carpintería al inicio de la obra.

Basándose en el concepto original de restauración, que nos la definición, las puertas y ventanas se retiraron cuidadosamente y se enviaron con un carpintero especialista para que fueran reconstruidas y restauradas de manera que conserve su diseño original.

Este carpintero especialista retiro la madera que no podía ser recuperada y pieza a pieza construyó las puertas y ventanas. En el sitio de la obra se le terminaron de hacer los arreglos con una “macilla” de relleno para recuperar las figuras y diseños originales de la madera.

Por lo demás las puertas y ventanas y sus respectivos marcos se les cambiaron las porciones de madera que no servían y se le retiro la pintura existente, posteriormente se pule y se pinta. En cuanto a la pintura se conservó el tono verde que ya poseían estas piezas.

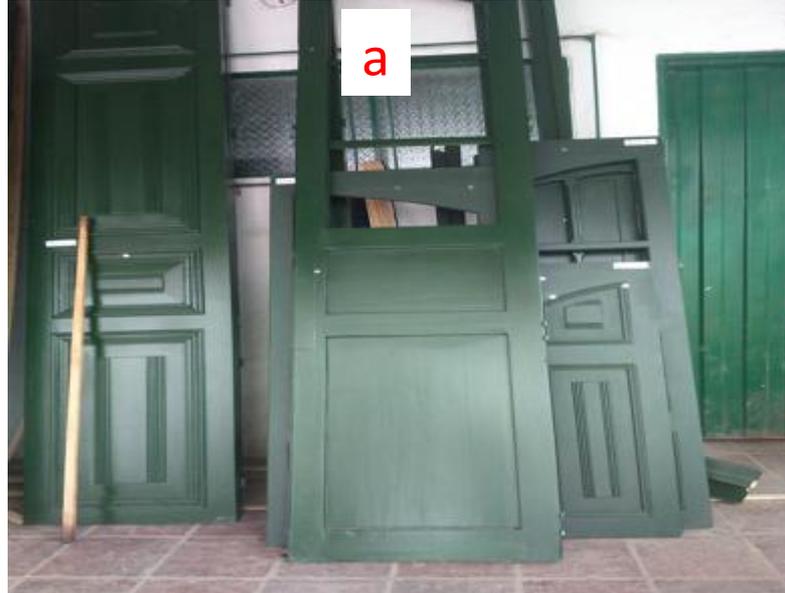
Figura 58. Carpintería de madera

a: detalle recibo de la carpintería después de ser restaurada

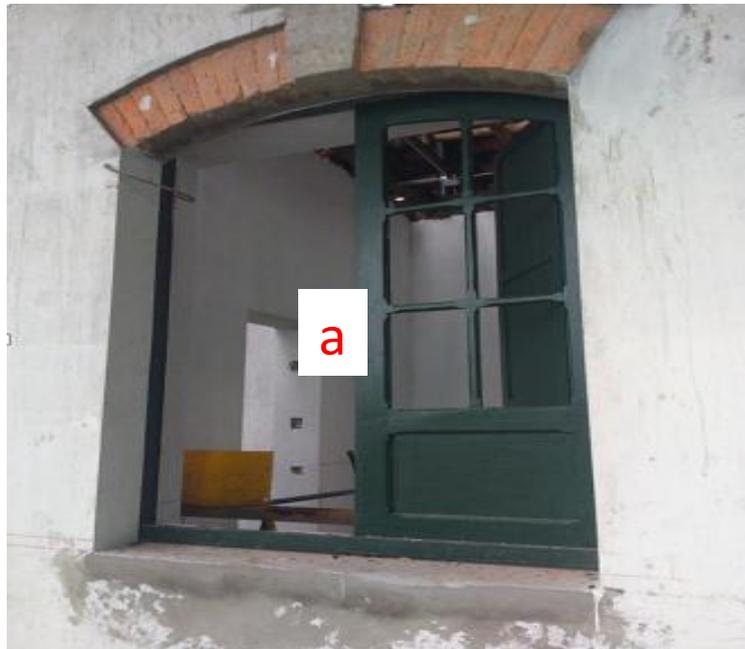
Figura 59. Carpintería de madera

a: detalle de la carpintería instalada

En la figura 59, se evidencia el proceso de instalación de la carpintería de madera. Al que posteriormente se le hizo la instalación de sus respectivos vidrios. Se le instalaron vidrios de 3 milímetros. Asegurados con silicona. En la figura 60 se evidencia el final de la carpintería con vidrios.

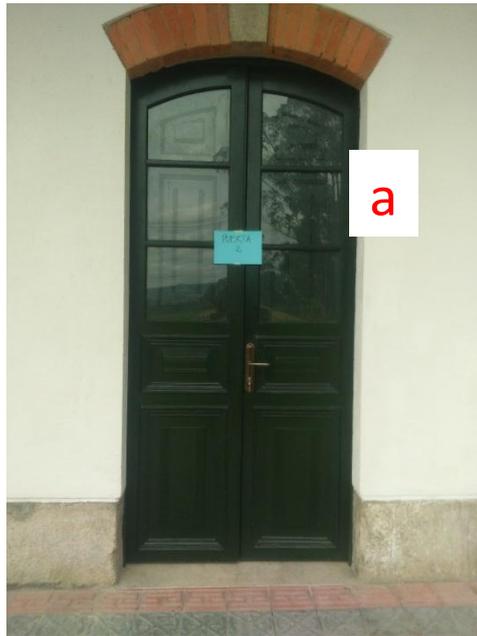
Figura 60. Carpintería de madera

a: detalle final de la carpintería de madera.

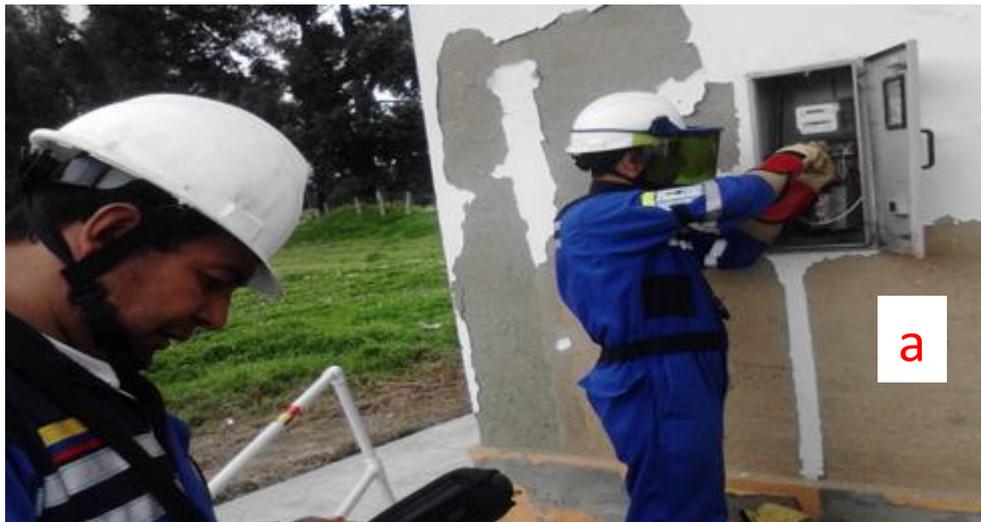
Figura 61. Redes eléctricas

a: detalle visita de la empresa encargada a la reconexión del sistema eléctrico.

El inicio de la actividad para provisionar de energía eléctrica al edificio se inicia con la solicitud a la empresa de energía, en este caso a CODENSA. Quienes hicieron una visita verificando e informando que el servicio fue suspendido y además el inmueble posee una deuda con la empresa por un valor de dos millones de pesos. Pero que esta deuda debe ser asumida por la alcaldía del municipio. Independientemente a este inconveniente se inicia el proceso de instalación de las redes eléctricas. En el anexo d se encuentran los planos de esta actividad.

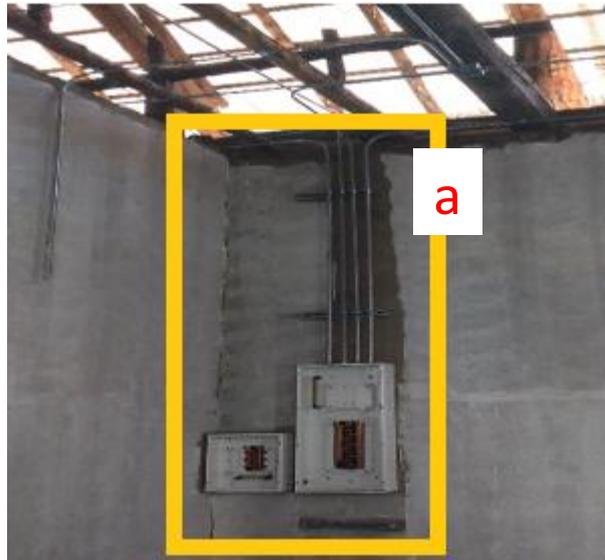
Figura 62. Redes eléctricas

a: detalle cajas de tacos

Las instalaciones eléctricas quedan a la vista, justamente para evitar hacer regatas o perforaciones en los muros. Como vemos en las figuras 62 y 63.

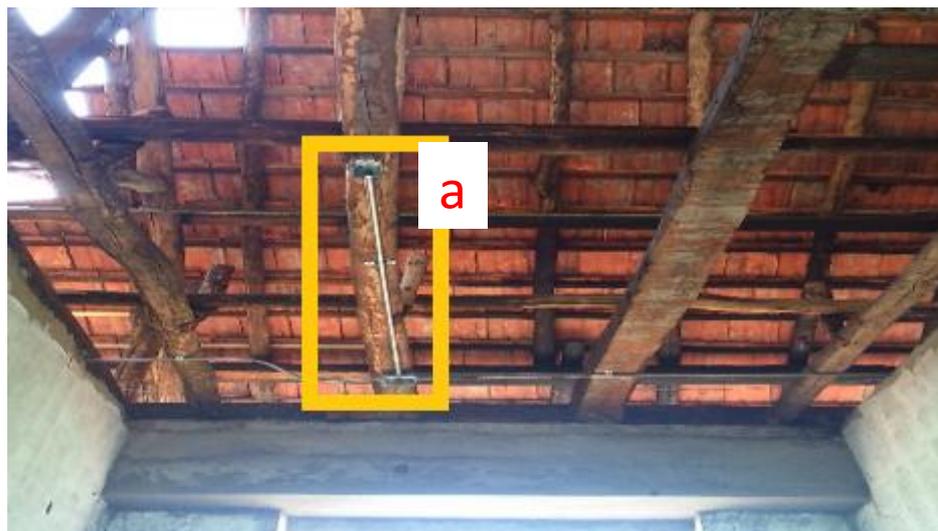
Figura 63. Redes eléctricas

a: detalle instalación eléctrica

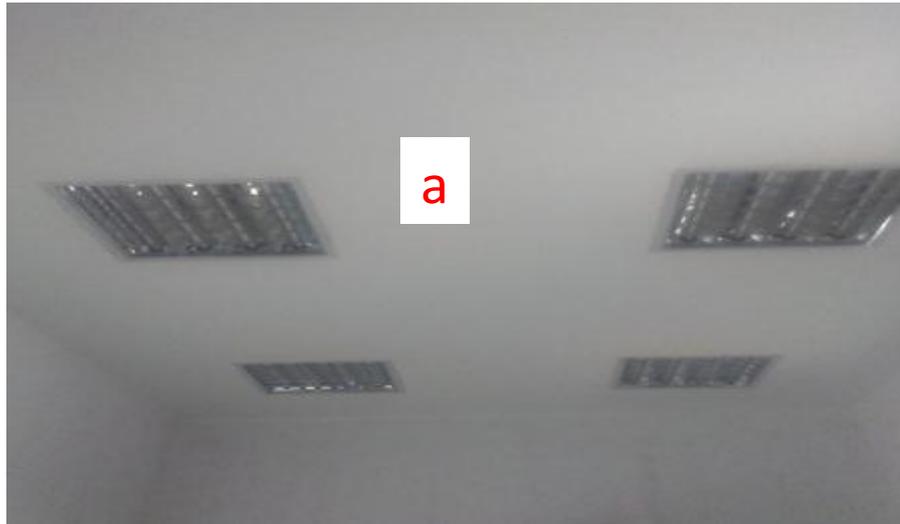
Figura 64. Redes eléctricas

a: detalle instalación lámparas especulares. Cielo raso interno

Posteriormente a la instalación de la red eléctrica se instalaron las lámparas especulares en el cielo raso interno y además una serie de lámparas coloniales en los muros externos como se evidencia en las figuras 64 y 65.

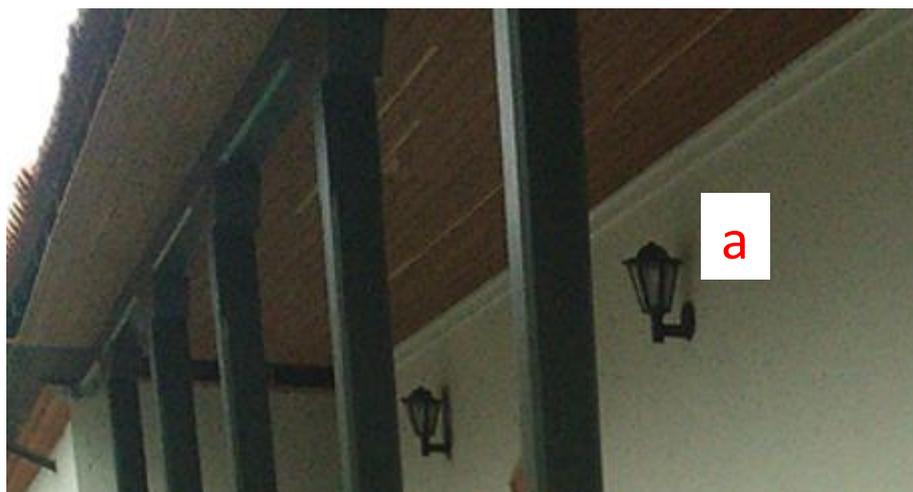
Figura 65. Redes eléctricas

a: detalle instalación lámparas coloniales, muros externos.

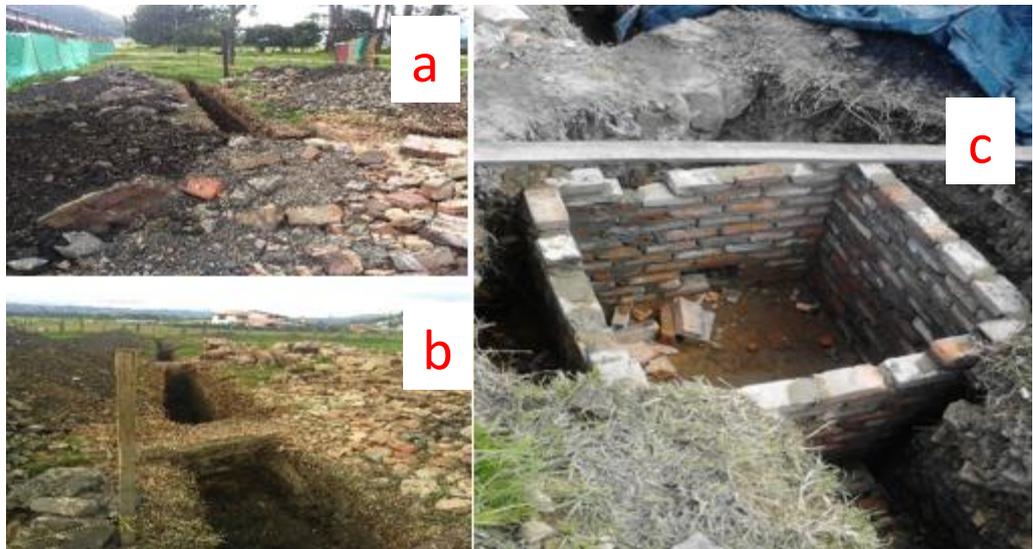
Figura 66. Sistema de desagües

a: detalle excavación sistema de desagües. B: vista terreno excavado. C: vista caja de inspección.

La estructura no posee sistemas hidráulicos internos, el diseño de desagüe corresponde al desagüe de aguas lluvias. Para esta actividad se diseñó de acuerdo a las bajantes que posee el edificio. Es así que se inicia la actividad tomando los niveles del terreno, localizando las bajantes, ubicando las cajas de inspección y el diseño de un pozo recolector.

En la figura 66 se evidencio el sistema de desagües, su proceso de excavación y construcción. Posteriormente en la figura 67 esta evidenciado el estado de entrega final del sistema de desagües de la edificación.

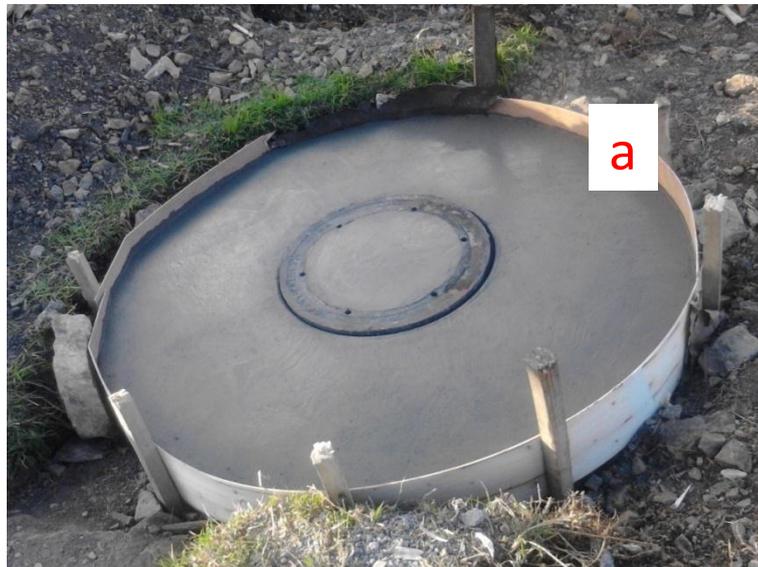
Figura 67. Sistema de desagües

a: vista tapa pozo de inspección

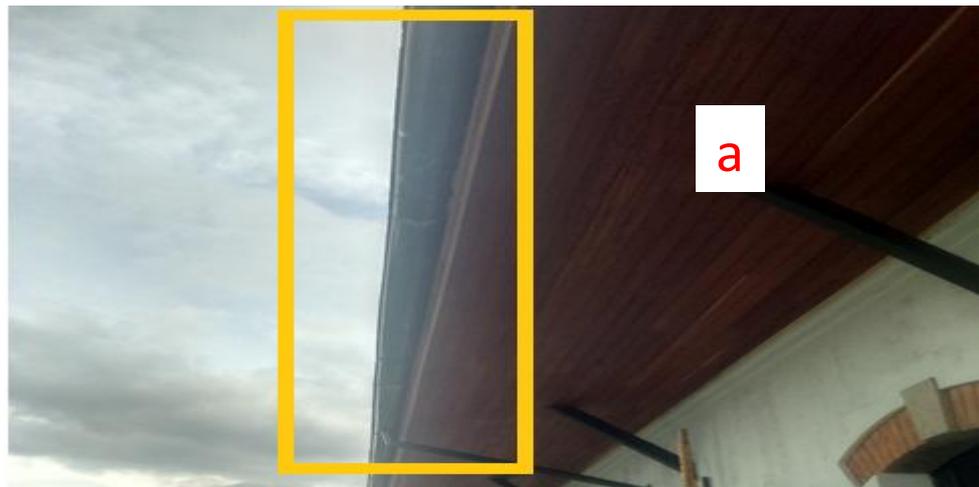
Figura 68. Sistema de desagües

a: vista canal

Adicionalmente al proceso de desagües se instaló la viga canal alrededor de la cubierta como se muestra en la figura 68.

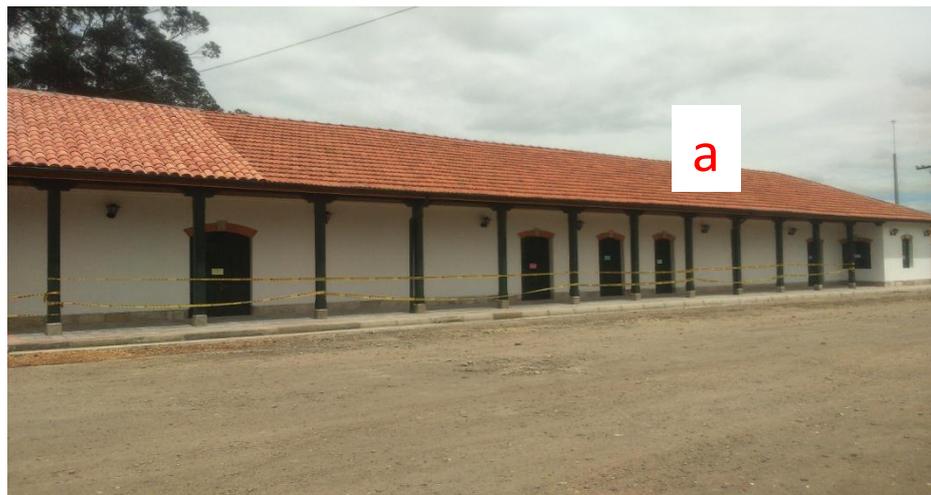
Figura 69. Columnas de madera exteriores

a: vista columnas exteriores

El edificio posee una serie de columnas en la fachada que da hacia los rieles. Estas son de madera, dicha madera tiene un nivel de conservación muy alto. Es así que se conservan tal cual. Y su proceso de restauración consto de retirar la pintura con ayuda de un solvente para pintura y una espátula plástica para posteriormente volver a pintarlas. Este proceso lo realizaron dos personas. Se tardaron aproximadamente 4 meses. Ver figura 68.
