**Evaluación y posible solución a la vía ubicada en la carrera 11 entre calle 30-31 y su
impacto en la comunidad del barrio Rosa blanca del municipio de Girardot**

Girardot, 15/05/2018

Informe presentado como requisito para optar el grado de Ingeniero Civil

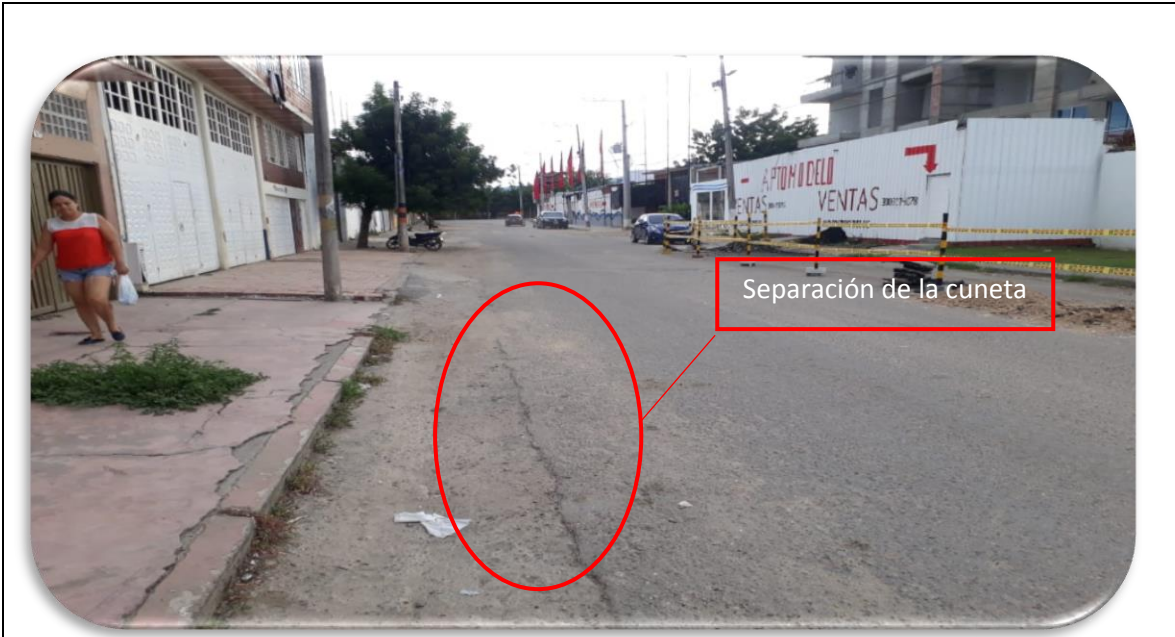
Fotografía: 006

Se observa que la cuneta no contiene los respectivos pendientados para que circule el agua fluvial además de esto se presenta una obstrucción de sedimentos por falta de mantenimiento de la vía donde es considerada de severidad alta.

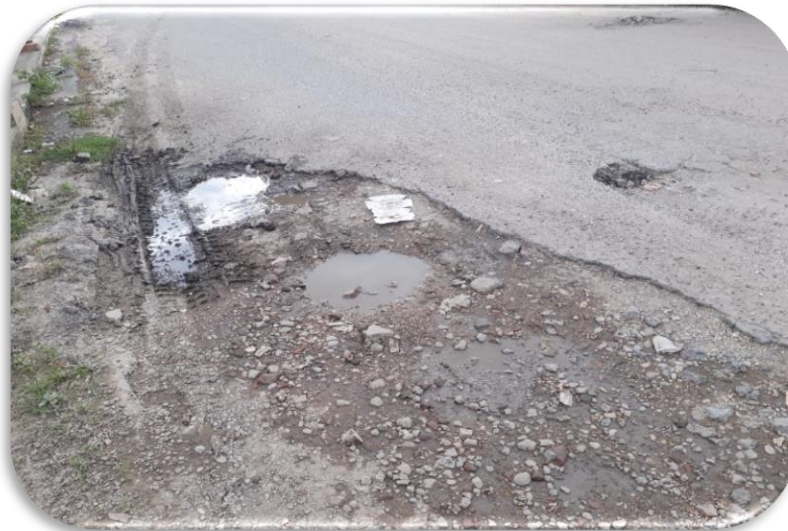
Fotografía: 004

Severidad: Media

Debido a que el espesor de este asfalto es de 3 cms se presenta esta patología. Porque es insuficiente soportar el tránsito de vehículos pesados. Este deterioro se presenta al inicio de la vía.

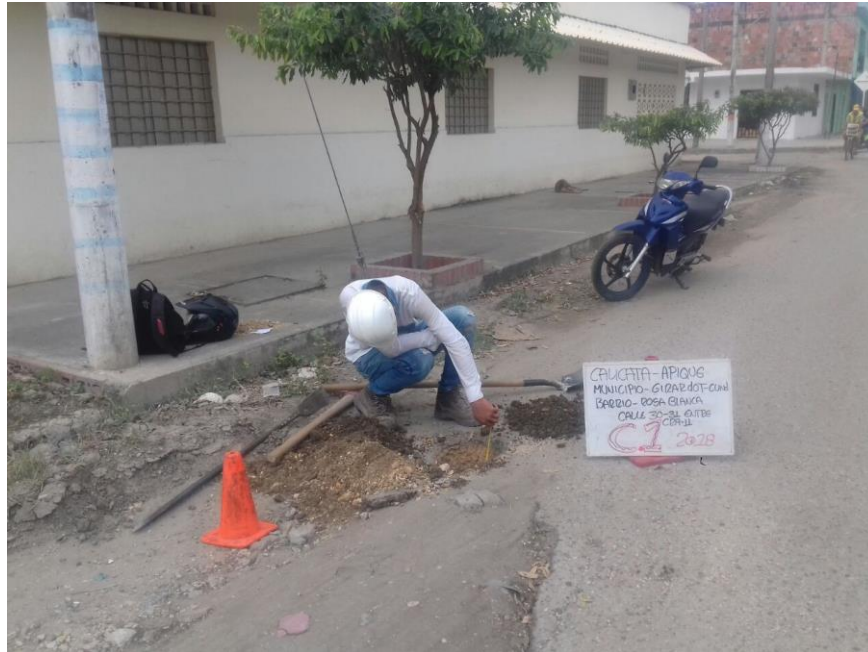
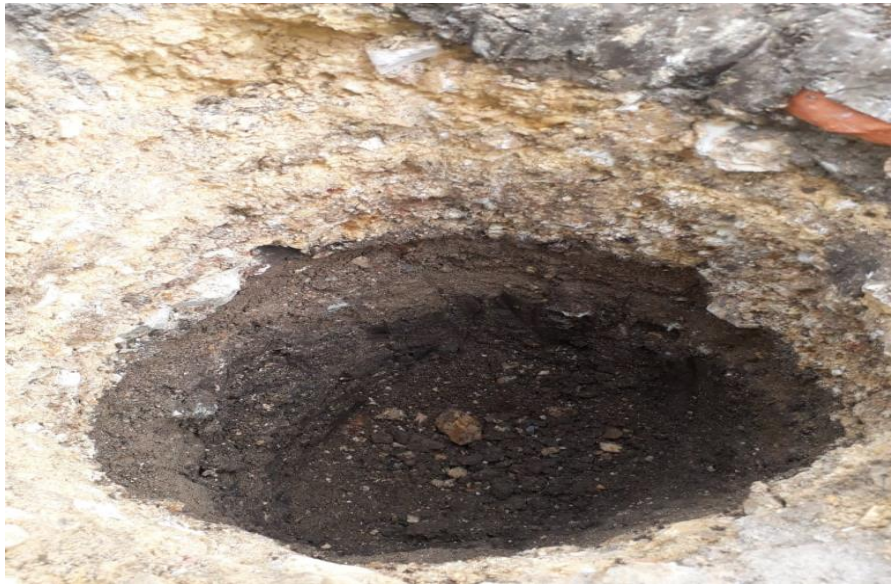
Anexo C. Fotos Apique 1

- Se evidencio que al realizar los apiques se presenta una sola capa de recebo de 24 cms de espesor, donde no se evidencia una base, ni una sub-base.
- El tránsito de vehículos pesados por la vía de la carrera 11 ha deteriorado significativamente la carpeta asfáltica existente.
