ESTUDIOS
DISEÑOS Y
CONSTRUCCIONES
CARLOS NIETO S.A.S

Referencia. Evaluación y Diagnostico de los Muros Existentes en la Parroquia San Miguel.

**EVALUACIÓN Y DIAGNOSTICO DE LOS MUROS
EXISTENTES EN LA PARROQUIA SAN MIGUEL,
LOCALIZADA EN LA CARRERA 9 No. 12-55 Y 12-59 CON
CALLES 12 Y 13 BARRIO SAN MIGUEL, EN EL MUNICIPIO
DE GIRARDOT, DEPARTAMENTO DE CUNDINAMARCA.**

Julio de 2018

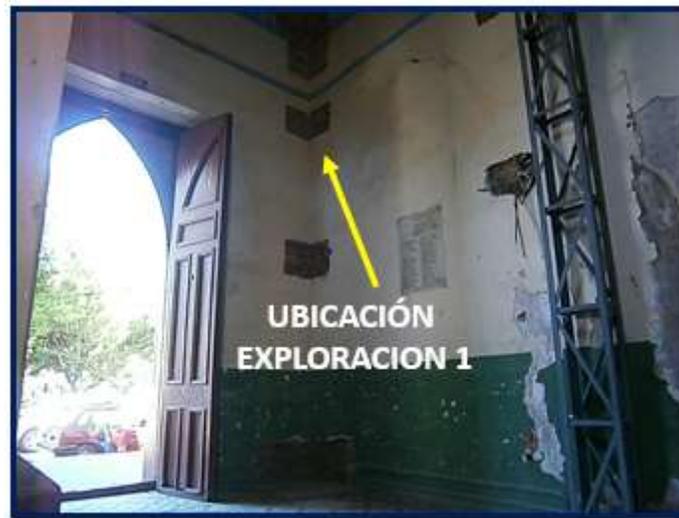
Foto 1. Localización de la Exploración 1.

Se encuentra ubicada al costado izquierdo de la entrada principal al templo, en el Eje F2, de acuerdo con el plano en planta suministrado por el contratante. (Ver foto 1).

La inspección del muro se inició con un estudio detallado desde el nivel 0.0 de la placa de entrepiso hasta una altura de 6,40 m, exactamente donde se ubica la cornisa, el muro está conformado con ladrillos estructurales en arcilla cocida con las siguientes dimensiones:

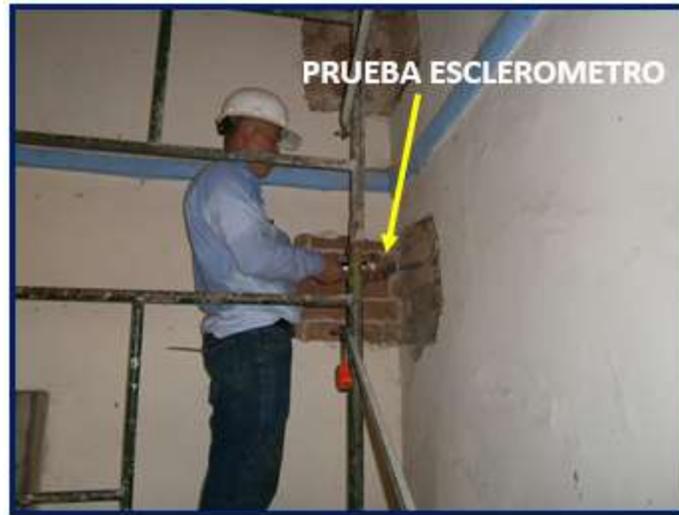
Foto 3. Prueba de esclerometria.

Se procede a la realización del ensayo del método de rebote para determinar la resistencia (índice esclerómetro) en el ladrillo tolete. (Ver foto 3).

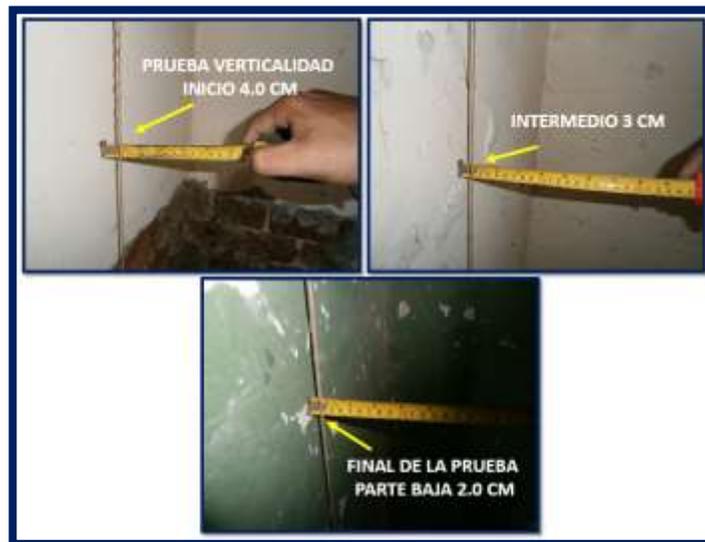
Foto 4. Prueba verticalidad del muro.

Terminadas las pruebas de esclerometria se procedió a la prueba de verticalidad del Muro. (Ver foto 4).

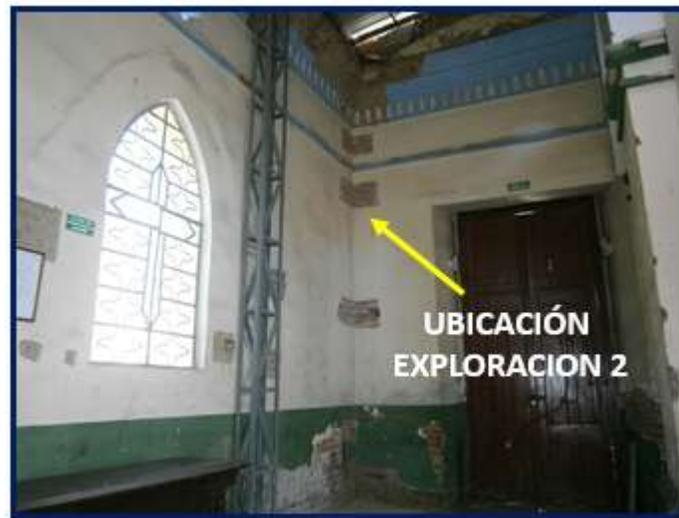
Foto 5. Localización de la Exploración 2.

Se encuentra ubicado al costado derecho de la entrada principal al templo, en el Eje A2, de acuerdo con el plano en planta suministrado por el contratante. (Ver foto 5).

La inspección del muro se inició con un estudio detallado desde el nivel 0.0 de la placa de entepiso hasta una altura de 6,40 m, exactamente donde se ubica la cornisa, el muro está conformado con ladrillos estructurales en arcilla cocida con las siguientes dimensiones:

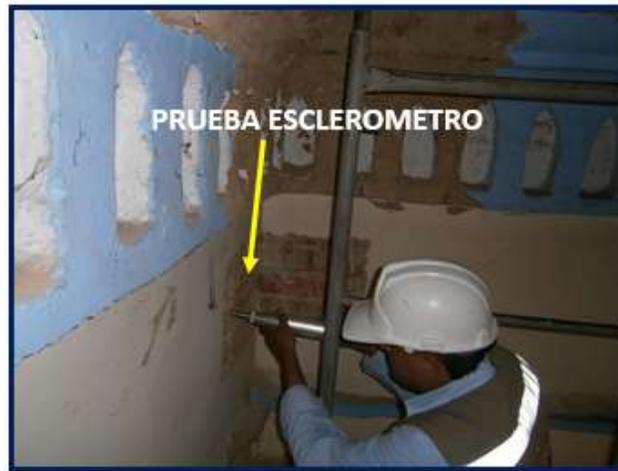
Foto 7. Pruebas de esclerometria.

Se procede a la realización del ensayo del método de rebote para determinar la resistencia (índice esclerómetro) en el ladrillo tolete. (Ver Anexo A. Pruebas de Esclerometría). En la foto 7 se ilustra la prueba antes mencionada.

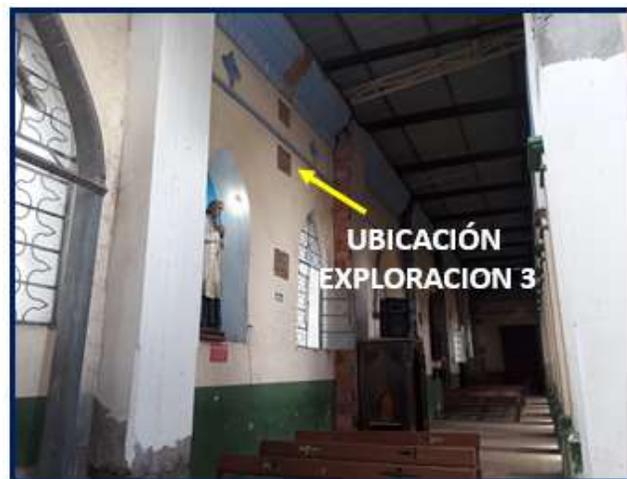
Foto 8. Ubicación de la Exploración 3.

Se encuentra ubicado al costado derecho de la entrada principal al templo, en el Eje A12, de acuerdo con el plano en planta suministrado por el contratante. (Ver foto 8).

La inspección del muro se inició con un estudio detallado desde el nivel 0.0 de la placa de entrepiso hasta una altura de 6,40 m, exactamente donde se ubica la cornisa, el muro está conformado con ladrillos de Adobe con las siguientes dimensiones:

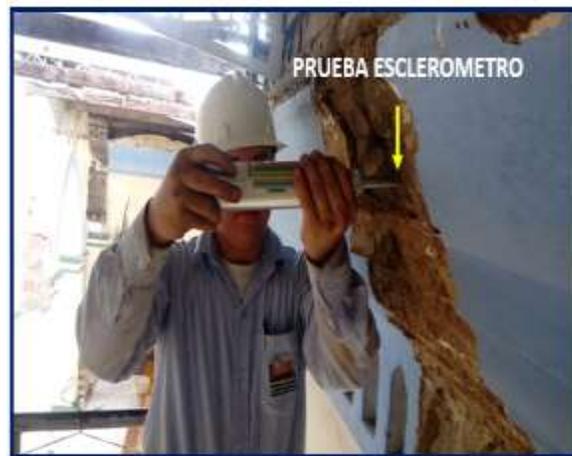
Foto 9. Prueba de esclerometria.

Se procede a la realización del ensayo del método de rebote para determinar la resistencia (índice esclerómetro) en el ladrillo de adobe. (Ver Anexo A. Pruebas de Esclerometría). En la foto 9 se ilustra la prueba antes mencionada.

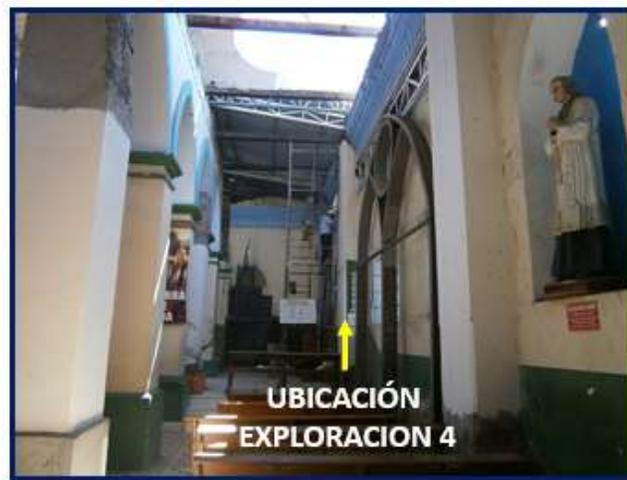
Foto 11. Ubicación de la Exploración 4.

Se encuentra ubicado al costado derecho de la entrada principal al templo, en el Eje A17, de acuerdo con el plano en planta suministrado por el contratante. (Ver foto 11).

La inspección del muro se inició con un estudio detallado desde el nivel 0.0 de la placa de entrepiso hasta una altura de 6,40 m, exactamente donde se ubica la cornisa, el muro está conformado con ladrillos de Adobe con las siguientes dimensiones:

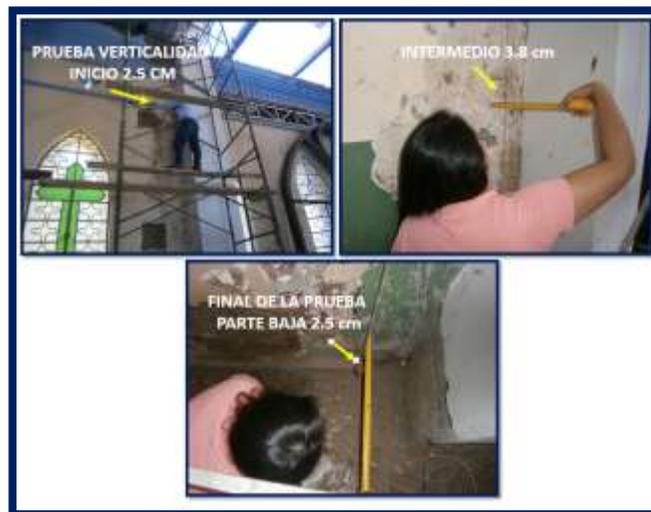
Foto 14. Prueba verticalidad del muro.

Terminadas las pruebas de esclerometría se procedió a la prueba de verticalidad del muro. (Ver foto 14).

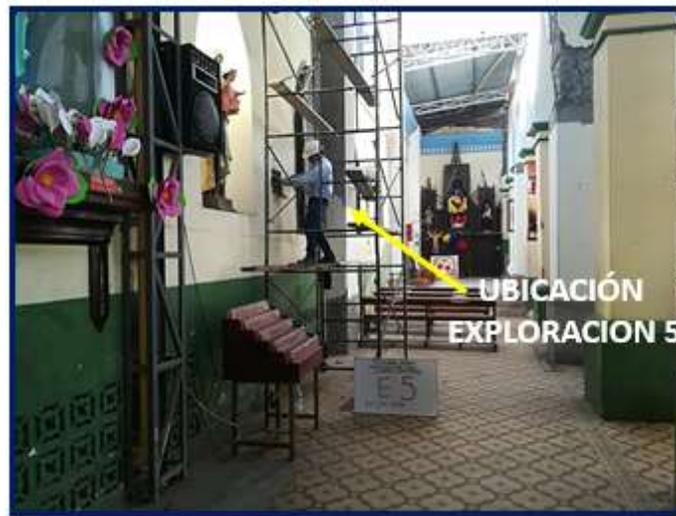
Foto 15. Ubicación de la Exploración 5.

Se encuentra ubicado al costado izquierdo de la entrada principal al templo, en el Eje F12, de acuerdo con el plano en planta suministrado por el contratante. (Ver foto 15).

La inspección del muro se inició con un estudio detallado desde el nivel 0.0 de la placa de entepiso hasta una altura de 6,40 m, exactamente donde se ubica la cornisa, el muro está conformado con ladrillos de Adobe con las siguientes dimensiones:

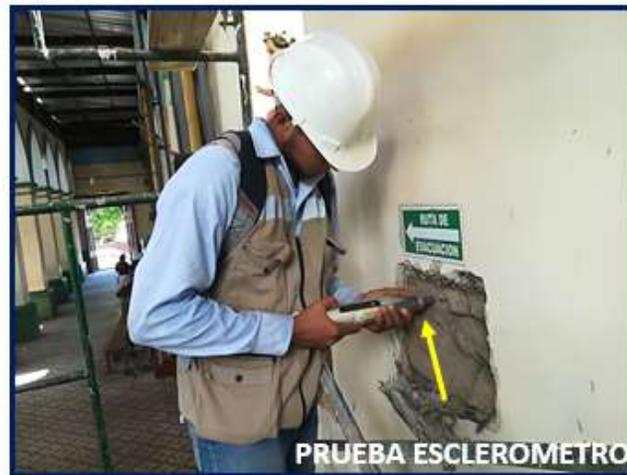
Foto 18. Pruebas de esclerometria.

Se procede a la realización del ensayo del método de rebote para determinar la resistencia (índice esclerómetro) en el ladrillo adobe. (Ver Anexo A. Pruebas de Esclerometría). En la foto 18 se ilustra la prueba antes mencionada.

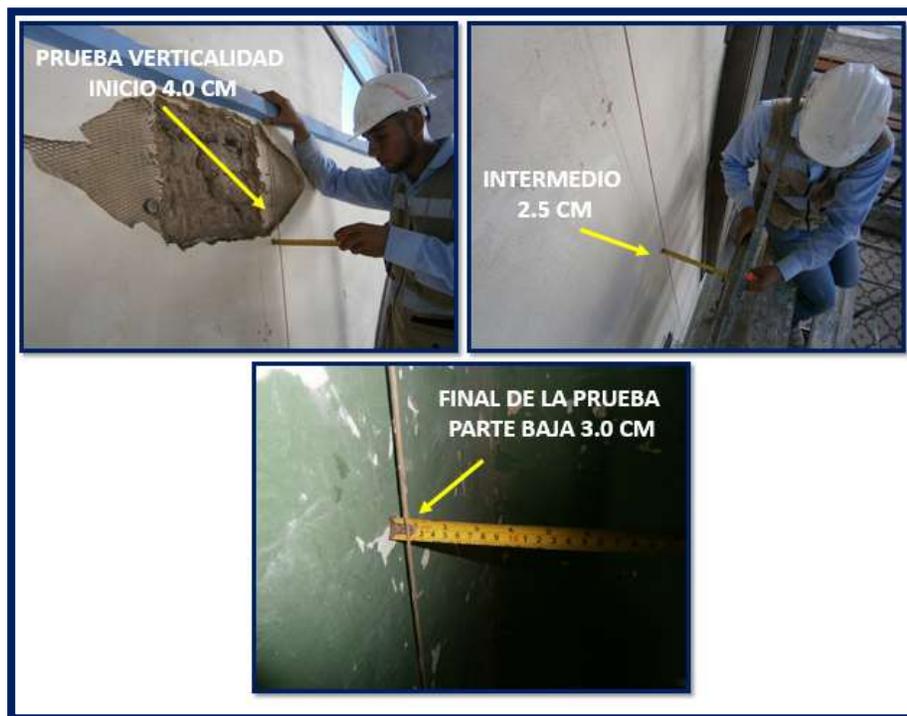
Foto 19. Prueba verticalidad del muro.

Terminadas las pruebas de esclerometría se procedió a la prueba de verticalidad. (Ver foto 19).

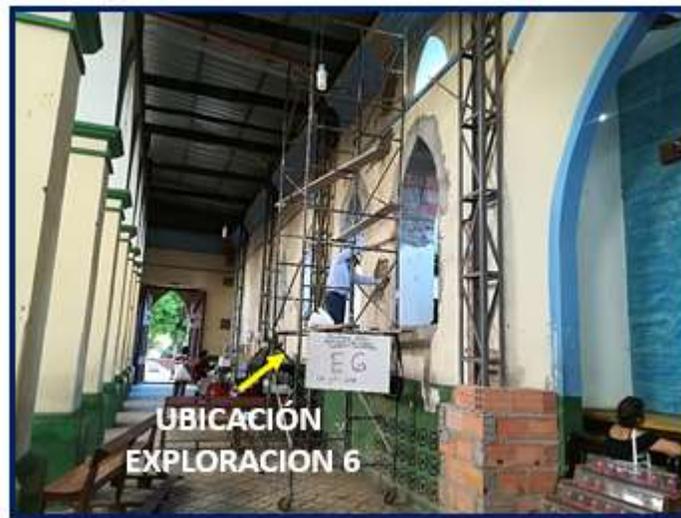
Foto 20. Ubicación Exploración 6.

Se encuentra ubicado al costado izquierdo de la entrada principal al templo, en el Eje F12, de acuerdo con el plano en planta suministrado por el contratante. (Ver foto 20).

La inspección del muro se inició con un estudio detallado desde el nivel 0.0 de la placa de entepiso hasta una altura de 6,40 m, exactamente donde se ubica la cornisa, el muro está conformado con ladrillos de Adobe con las siguientes dimensiones:

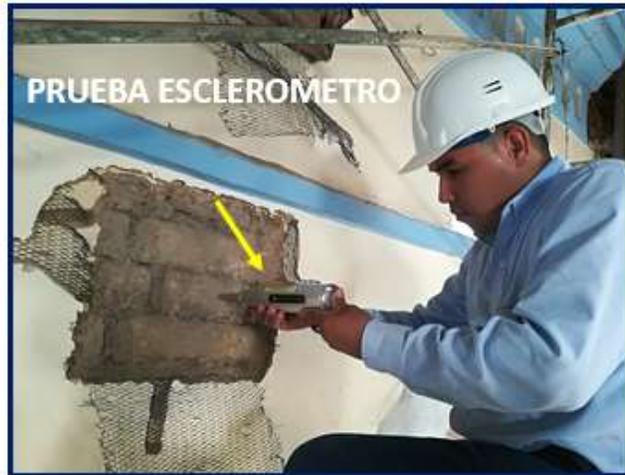
Foto 23. Prueba de esclerómetro.

Se procede a la realización del ensayo del método de rebote para determinar la resistencia (índice esclerómetro) en el ladrillo Adobe. (Ver Anexo A. Pruebas de Esclerometría). En la foto 23 se ilustra la prueba antes mencionada.

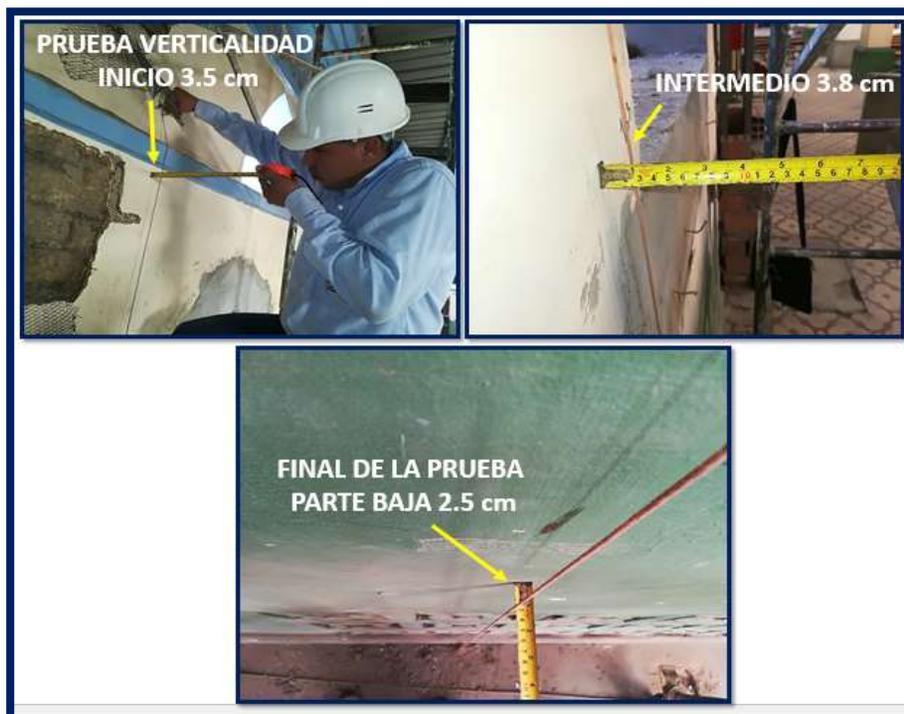
Foto 24. Prueba verticalidad del muro.

Terminadas las pruebas de esclerometría se procedió a la prueba de verticalidad del Muro. (Ver foto 24).

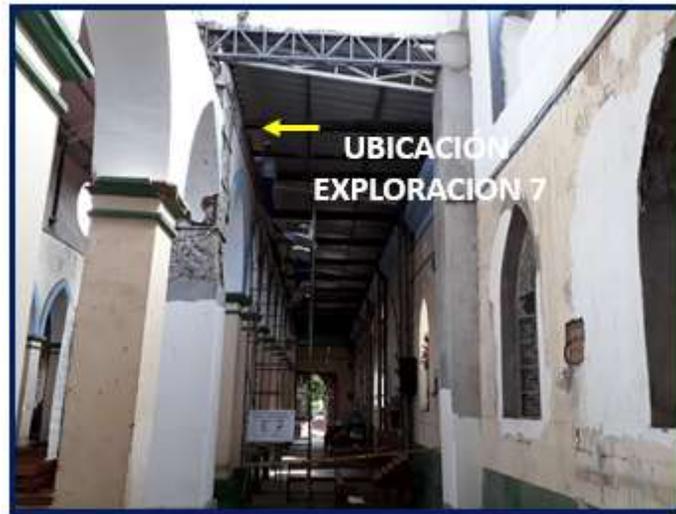
Foto 25. Ubicación Exploración 7.

Se encuentra ubicada en el Eje E Entre 11 y 12, de acuerdo con el plano en planta suministrado por el contratante. (Ver foto 25)

La inspección del muro se inició con un estudio detallado desde el nivel 0.0 de la placa de entrepiso hasta una altura de 6,40 m, exactamente donde se ubica la cornisa, se observó sobre el muro una viga longitudinal sobre el eje E, que soporta un muro divisorio construido recientemente, la viga está construida con estructura metálica dentro de ella se evidencio un relleno de bloques H5 con revestimiento de mortero; el muro está conformado con ladrillos de Adobe con las siguientes dimensiones:

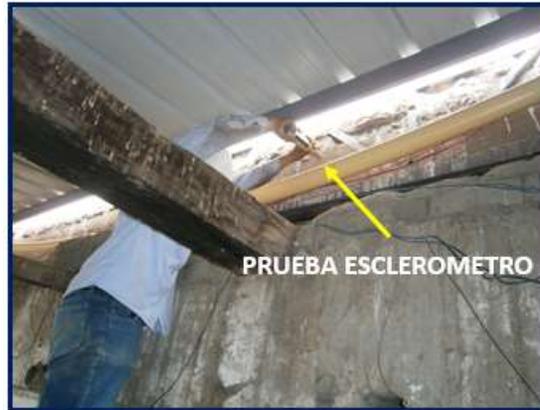
Foto 27. Prueba de esclerometria

Se procede a la realización del ensayo del método de rebote para determinar la resistencia (índice esclerómetro) en el en el ladrillo Adobe. (Ver Anexo A. Pruebas de Esclerometria). En la foto 27 se ilustra la prueba antes mencionada.

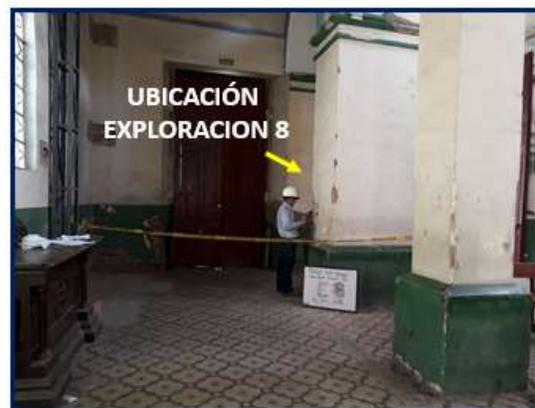
Foto 28. Ubicación Exploración 8.

Se encuentra ubicado en el Eje B3 – Columna 1, de acuerdo con el plano en planta suministrado por el contratante. (Ver foto 28)

La inspección de la columna se inició con un estudio detallado desde el nivel 0.0 de la placa de entrepiso hasta una altura de 6,40 m, exactamente donde se ubica la cornisa, la columna está conformado con ladrillos estructurales en arcilla cocida con las siguientes dimensiones:

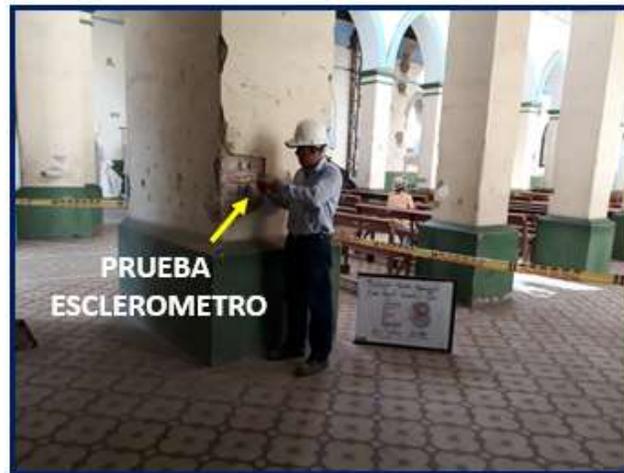
Foto 30. Prueba de esclerómetro.

Se procede a la realización del ensayo del método de rebote para determinar la resistencia (índice esclerómetro) en el ladrillo tolete. (Ver Anexo A. Pruebas de Esclerometría). En la foto 30 se ilustra la prueba antes mencionada.

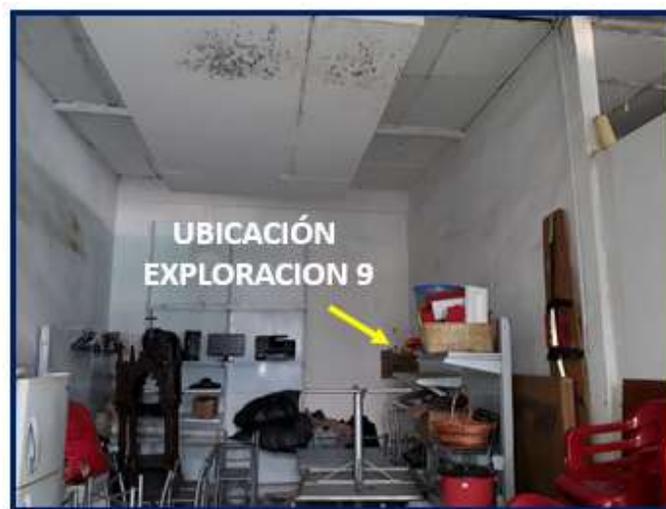
Foto 31. Ubicación de la Exploración 9.

Se encuentra ubicado en el Eje L28, de acuerdo con el plano en planta suministrado por el contratante. (Ver foto 31)

La inspección del muro se inició con un estudio detallado desde el nivel 0.0 de la placa de entrepiso hasta una altura de 3,40 m, exactamente donde se ubica el cielo raso, el muro está conformado con ladrillos estructurales de Arcilla cocida con las siguientes dimensiones:

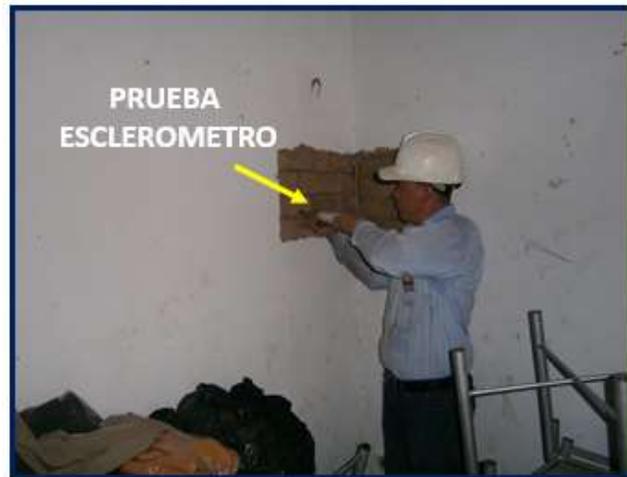
Foto 33. Prueba de esclerometria.

Se procede a la realización del ensayo del método de rebote para determinar la resistencia (índice esclerómetro) en el ladrillo tolete. (Ver foto 33).

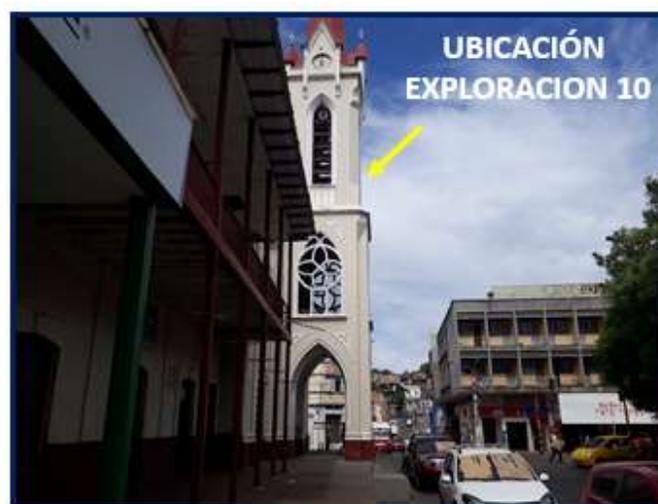
Foto 34. Ubicación Exploración 10.

Se encuentra ubicado en el Eje D-C 1 y 2 Campanario, de acuerdo con el plano en planta suministrado por el contratante. (Ver foto 34)

La inspección del muro se inició con un estudio detallado desde el nivel 0.0 de la placa de entrepiso hasta una altura de 16,80 m, exactamente donde se ubica el pináculo, la estructura del campanario está conformado con ladrillos estructurales en arcilla cocida con las siguientes dimensiones:

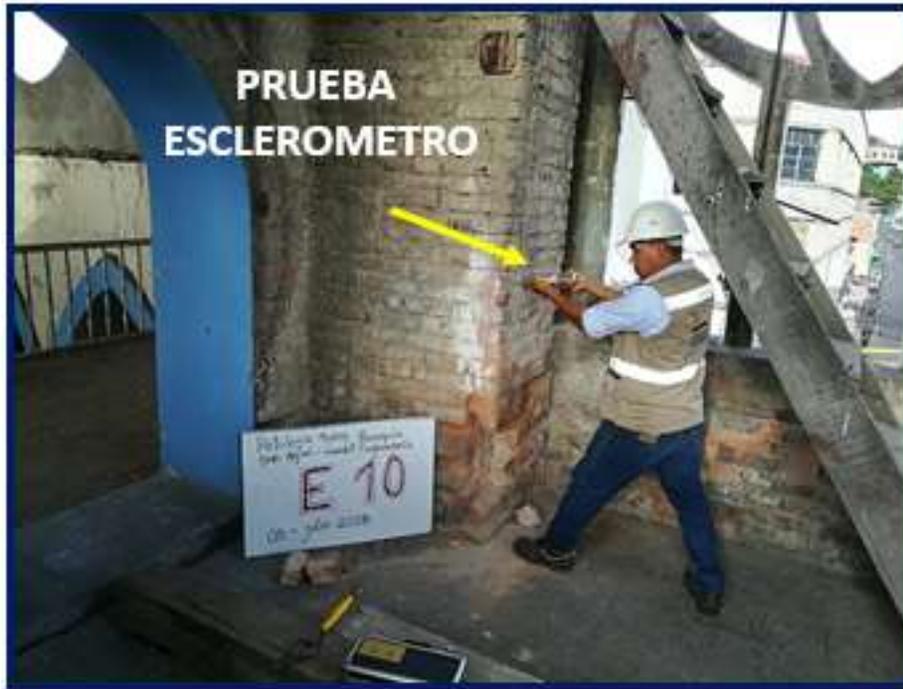
Foto 36. Prueba de esclerometria

Se procede a la realización del ensayo del método de rebote para determinar la resistencia (índice esclerómetro) en el ladrillo tolete. (Ver Anexo A. Pruebas de Esclerometría). En la foto 36 se ilustra la prueba antes mencionada.
