ESTUDIO Y PLANTEAMIENTO DE LA ALTERNATIVA DE MEJORAMIENTO ESTRUCTURAL DE LA PARROQUIA SAN MIGUEL ARCÁNGEL DE GIRARDOT

CORPORACIÓN UNIVERSITARIA MINUTO DE DIOS
FACULTAD DE INGENIERÍA
PROGRAMA: INGENIERÍA CIVIL
GIRARDOT, CUNDINAMARCA
2018

Trabajo de grado Modalidad Monografía como requisito para optar al título de:
INGENIERO CIVIL

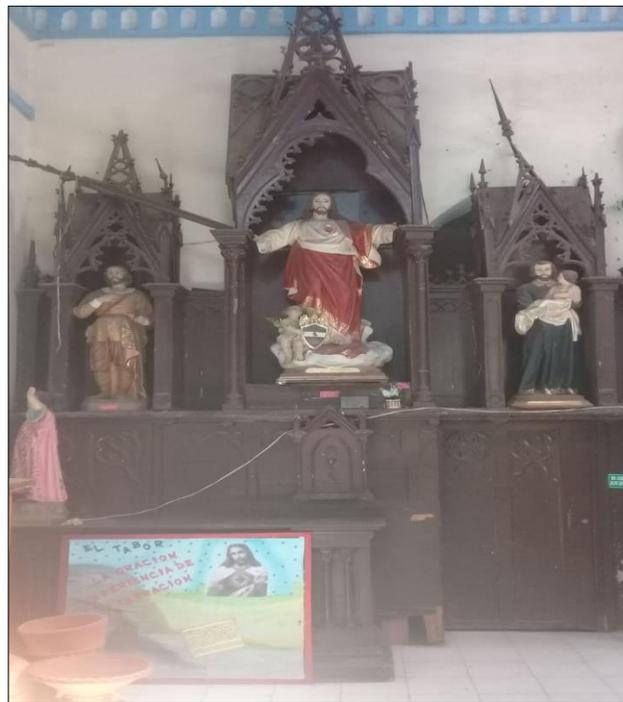
Ilustración 46. Imágenes sagradas retablo izquierdo
Fuente: Elaboración propia, 2017.

En el centro, se encuentra el retablo como se observa en la ilustración 44, San Isidro Labrador, un imponente Jesucristo Sagrado Corazón y San José. El retablo se encuentra bastante deteriorado en ésta zona, y la causa ha sido descuido por antecesores al dirigente actual.

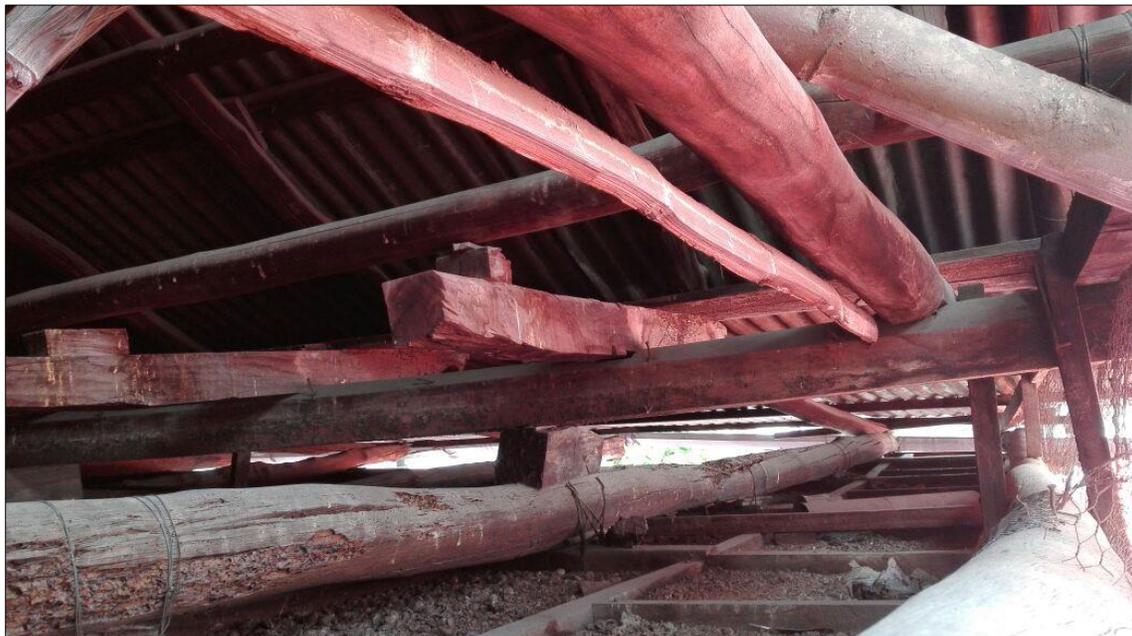
Ilustración 55. Interior de cubierta antigua Parroquia San Miguel
Fuente: Elaboración propia, 2017.

La construcción de la nueva cubierta fue un proceso difícil, ya que primero hubo que retirar toneladas de madera en descomposición, tejas corroídas en su totalidad y cantidades significativas de excremento de palomas. Seguido de éste tedioso procedimiento, iniciaron los

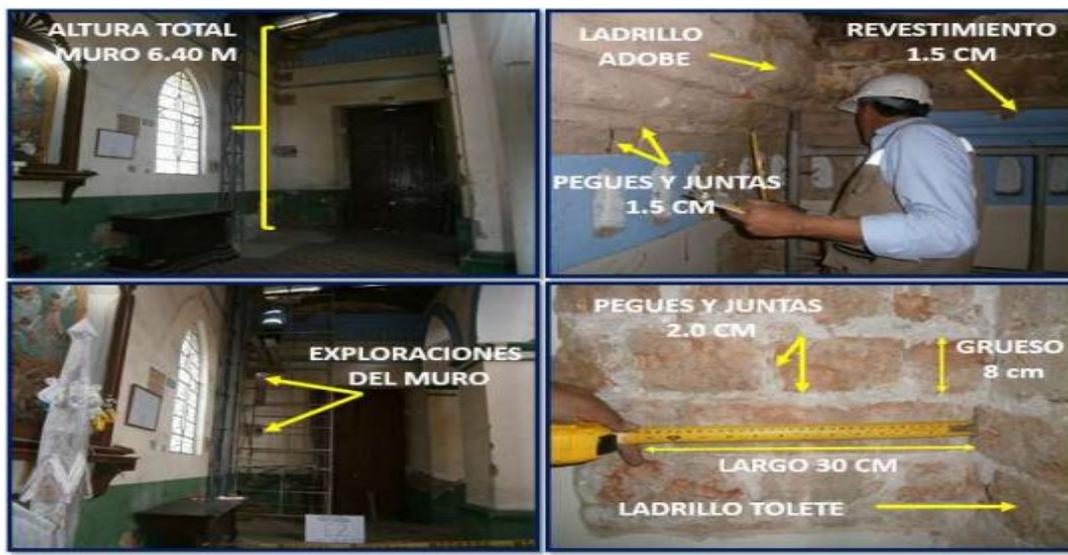
Ilustración 63. Estudio de materiales, exploraciones de Muros
Fuente: Edycons S.A.S, 2018

Muro con un estudio detallado desde el nivel 0.0 de la placa de entrepiso hasta una altura de 6,40 m, exactamente donde se ubica la cornisa, el muro está conformado con ladrillos estructurales en arcilla cocida con las siguientes dimensiones: Largo: 30 cm, Ancho: 13 cm, Alto: 8 cm.

El ladrillo tolete en arcilla cocida se encuentra revestidos de forma artesanal con arenas limosas de color amarillo, cal, paja y yeso con 1,5 cm de espesor, con un mortero de pegue de 2,0 cm espesor. A demás, en la parte superior del muro se evidencio hiladas en bloque adobe conformando la cornisa con un pegue de los bloques es de 1,5 cm de espesor., la sección del elemento antes anunciado posee las siguientes dimensiones: Largo: 35 cm, Ancho: 17 cm, Alto: 9 cm.

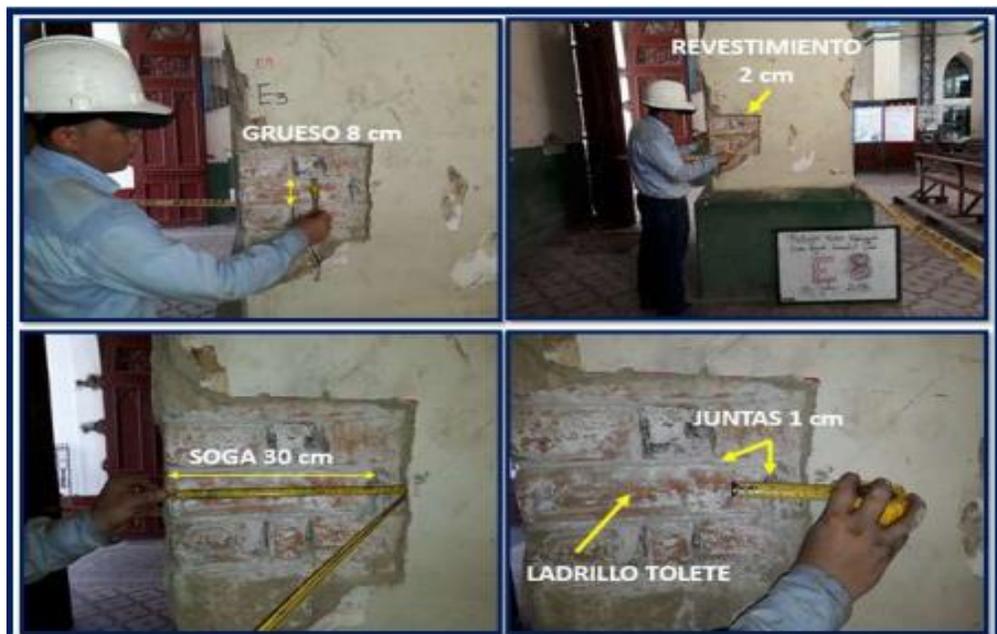
Ilustración 64. Exploración de columnas
Fuente: Edycons S.A.S, 2018

La inspección de la columna se realiza estudio detallado desde el nivel 0.0 de la placa de entrepiso hasta una altura de 6,40 m, exactamente donde se ubica la cornisa, la columna está conformado con ladrillos estructurales en arcilla cocida con las siguientes dimensiones: Largo: 30 cm, Ancho: 13 cm, Alto: 8 cm.

El ladrillo tolete en arcilla cocida se encuentra revestidos de forma artesanal con arenas limosas de color amarillo, cal, paja y yeso con 2 cm de espesor, con un mortero de pegue de 1,0 cm.

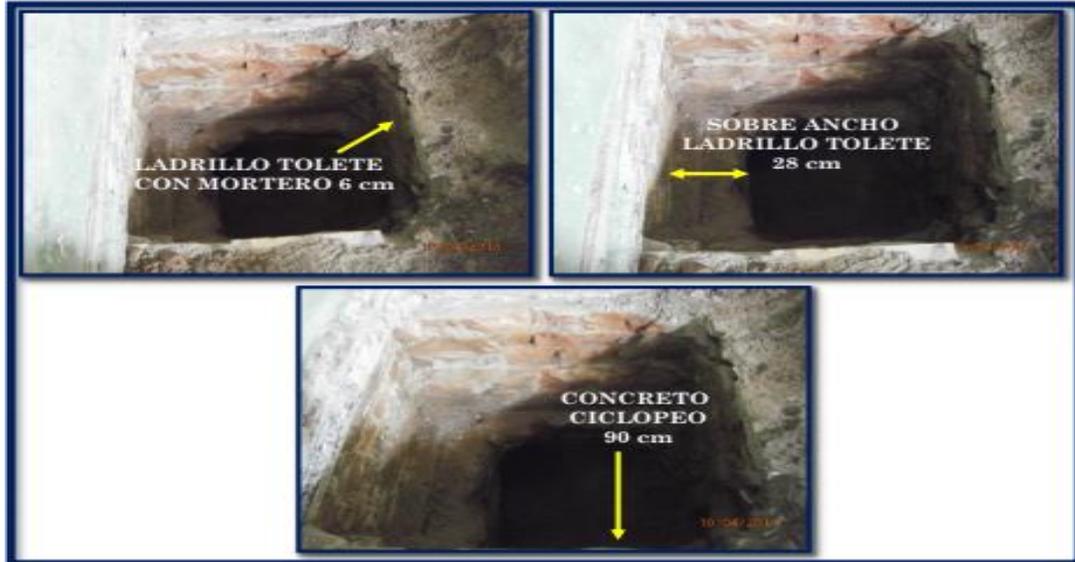
Ilustración 65. Perfil de cimentación
Fuente: Edycons S.A.S, 2018

La inspección de la cimentación se inició desde el nivel de la placa de entrepiso existente; donde se evidenció una baldosa con un espesor de 2 cm, luego un mortero de 2 cm de espesor, luego una baldosa de barro cocido de 4 cm de espesor y luego un alistado de 2 cm. En la inspección y se observó una viga corrida de 0.90 m de alto y 60 cm de ancho conformada en concreto ciclópeo. Se evidencia que el ancho de la cimentación corresponde al ancho del muro.

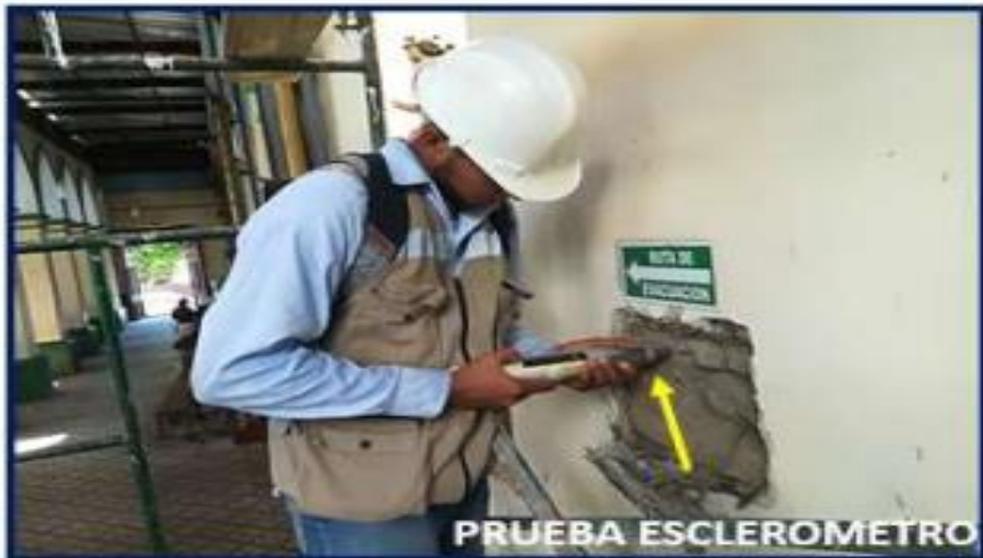
Ilustración 67. Prueba de esclerómetro muros
Fuente: Edycons S.A.S, 2018

Se procede a la realización del ensayo del método de rebote para determinar la resistencia (índice esclerómetro) en el concreto ciclópeo. (Ver ilustración 67)

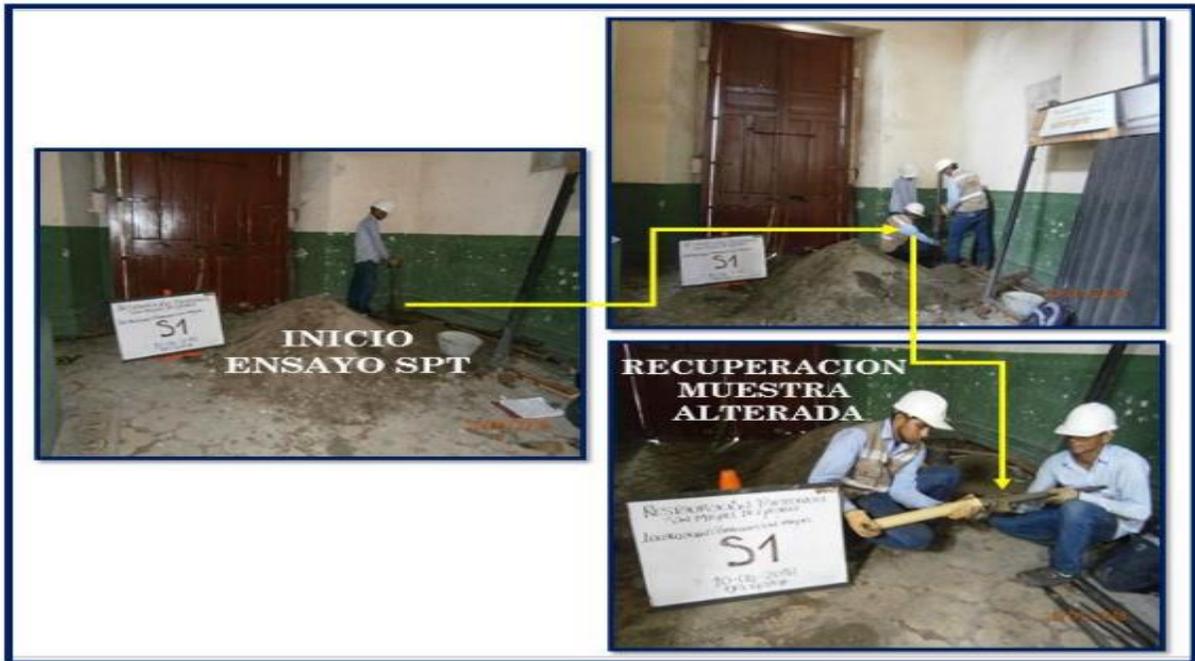
Ilustración 70. Ensayo de Standard Penetration Test – SPT
Fuente: Edycons S.A.S, 2018

Terminadas las pruebas de esclerometría se procedió a la realización del ensayo de Standard Penetration Test – SPT, con recuperación de muestra alterada a través de tubo partido de pared gruesa. (Ver ilustración 68)

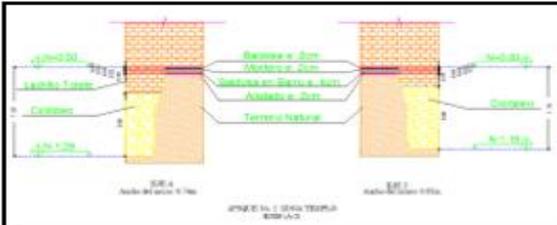
<p>PERFIL DE LA CIMENTACIÓN ENCONTRADA Y CARACTERIZACIÓN DE MATERIALES.</p>

<p>INSPECCIÓN TÉCNICA</p> <p>SUELO: El tipo de suelo encontrado se clasifica como arena limosa, de color gris verdoso, con partículas sub-angulosas menores a 2", condición del suelo húmedo, pero sin agua visible, de consistencia dura, de cementación moderada, de estructura homogénea, de resistencia en seco mediana, de dilatación nula, de tenacidad baja y de plasticidad nula.</p> <p>CIMENTACIÓN: La inspección de la cimentación se inició desde el nivel de la placa de entrespaño existente; donde se evidenció una baldosa con un espesor de 2 cm, luego un mortero de 2 cm de espesor, luego una baldosa de barro cocido de 4 cm de espesor y luego un alístateo de 2 cm.</p> <p>Se inició la inspección y se observó una viga corrida de 0.90 m de alto y 74 cm de ancho conformada en concreto ciclópeo. Se evidencia que el ancho de la cimentación corresponde al ancho del muro.</p>

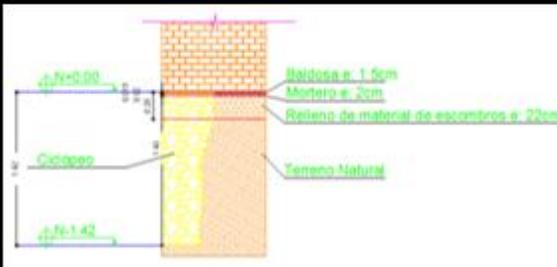
<p>PERFIL DE LA CIMENTACIÓN ENCONTRADA Y CARACTERIZACIÓN DE MATERIALES.</p>

<p>INSPECCIÓN TÉCNICA</p> <p>SUELO: El tipo de suelo encontrado se clasifica como arena limosa, de color gris verdoso, condición del suelo húmedo, pero sin agua visible, de consistencia firme, de cementación moderada, de estructura homogénea, de resistencia en seco mediana, de dilatación nula, de tenacidad baja y de plasticidad nula.</p> <p>CIMENTACIÓN: La inspección de la cimentación se inició desde el nivel de la placa de entrespaño existente; donde se evidenció una baldosa con un espesor de 1.5 cm, luego un mortero de 2 cm de espesor y luego se encontró un relleno de 22 cm de escombros.</p> <p>Se inició la inspección y se observó un dado en concreto ciclópeo de 0.77 m de ancho, 1.30 m de largo y de 1.42 m de alto. Del dado se desprende una viga corrida hacia los Ejes D1 al C1 y del D1 al D2, con una dimensión de 0.70 m de ancho y de 1.42 m de alto.</p>

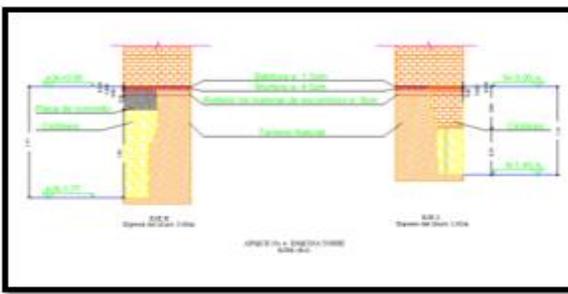
<p>PERFIL DE LA CIMENTACIÓN ENCONTRADA Y CARACTERIZACIÓN DE MATERIALES.</p>

<p>INSPECCIÓN TÉCNICA</p> <p>SUELO: El tipo de suelo encontrado se clasifica como arena limosa, de color gris verdoso, con partículas sub-angulosas menores a 2", condición del suelo húmedo, pero sin agua visible, de consistencia firme, de cementación moderada, de estructura homogénea, de resistencia en seco mediana, de dilatación nula, de tenacidad baja y de plasticidad nula.</p> <p>CIMENTACIÓN: La inspección visual del perfil se inició desde el nivel de la placa de entrepiso existente; donde se evidencia una baldosa con un espesor de 1.5 cm, luego un mortero de 4.5 cm de espesor y luego se encontró un relleno de 8 cm de escombros. Se inició la inspección y se observó un dado en concreto ciclópeo de 0.75 m de ancho, 1.30 m de largo y de 1.40 m de alto. Del dado se desprende una viga corrida hacia los Ejes C2 al C1, con una dimensión de 0.60 m de ancho y 1.40 m de alto. Además, se desprende una viga hacia los ejes el B2 al A2, con una dimensión de 0.60 m de ancho y 0.75 m de alto.</p>

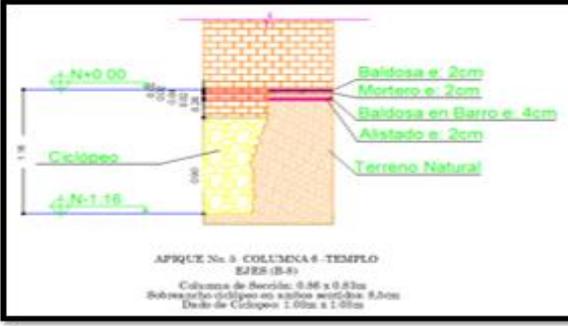
<p>PERFIL DE LA CIMENTACIÓN ENCONTRADA Y CARACTERIZACIÓN DE MATERIALES.</p>

<p>INSPECCIÓN TÉCNICA</p> <p>SUELO: El tipo de suelo encontrado se clasifica como arena limosa, de color gris verdoso, con partículas sub-angulosas menores a 2", condición del suelo húmedo pero sin agua visible, de consistencia dura, de cementación moderada, de estructura homogénea, de resistencia en seco mediana, de dilatación nula, de tenacidad baja y de plasticidad nula.</p> <p>CIMENTACIÓN: La inspección de la cimentación se inició desde el nivel de la placa de entrepiso existente; donde se evidenció una baldosa con un espesor de 2 cm, luego un mortero de 2 cm de espesor, luego una baldosa de barro cocido de 4 cm de espesor y luego un alizado de 2 cm. Se inició la inspección y se observó un dado en concreto ciclópeo de 1.0 m de ancho, 1.0 m de largo y de 0.90 m de alto.</p>

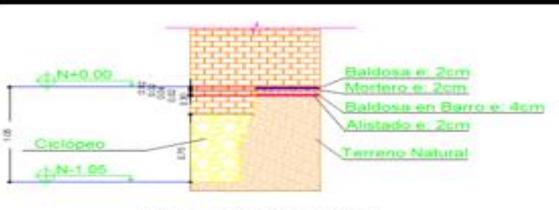
<p>PERFIL DE LA CIMENTACIÓN ENCONTRADA Y CARACTERIZACIÓN DE MATERIALES.</p>

<p>APIQUE No. 6 COLUMNA DE TEMPLO EJE E-15</p> <p>Columna de Sección: 0.82 x 0.82m. Subestructura de R. en concreto ciclópeo y 4cm en ambas caras. Dado de Ciclópeo: 1.0m x 1.0m</p>	<p>INSPECCIÓN TÉCNICA</p> <p>SUELO:</p> <p>El tipo de suelo encontrado se clasifica como arena limosa, de color gris verdoso, con partículas sub-angulosas menores a 2", condición del suelo húmedo, pero sin agua visible, de consistencia dura, de cementación moderada, de estructura homogénea, de resistencia en seco mediana, de dilatación nula, de tenacidad baja y de plasticidad nula.</p> <p>CIMENTACIÓN:</p> <p>La inspección de la cimentación se inició desde el nivel de la placa de entrepiso existente; donde se evidenció una baldosa con un espesor de 2 cm, luego un mortero de 2 cm de espesor, luego una baldosa de barro cocido de 4 cm de espesor y luego un alístedo de 2 cm.</p> <p>Se inició la inspección y se observó un dado en concreto ciclópeo de 1.0 m de ancho, 1.0 m de largo y de 0.75 m de alto.</p>

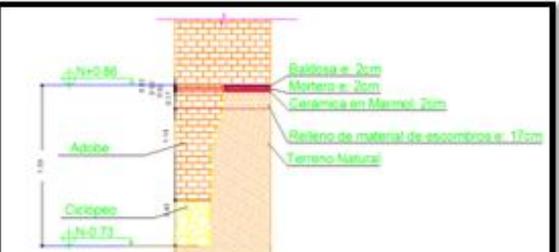
<p>PERFIL DE LA CIMENTACIÓN ENCONTRADA Y CARACTERIZACIÓN DE MATERIALES.</p>

<p>APIQUE No. 7 MISMO ALTAR RETABLO MAYOR EJE E-20</p> <p>Espesor del Muro: 0.7m</p>	<p>INSPECCIÓN TÉCNICA</p> <p>SUELO:</p> <p>El tipo de suelo encontrado se clasifica como arena limosa, de color gris verdoso, con partículas sub-angulosas menores a 2", condición del suelo húmedo, pero sin agua visible, de consistencia firme, de cementación moderada, de estructura homogénea, de resistencia en seco baja, de dilatación nula, de tenacidad baja y de plasticidad nula.</p> <p>CIMENTACIÓN:</p> <p>La inspección de la cimentación se inició desde el nivel de la placa de entrepiso existente; donde se evidenció una baldosa con un espesor de 2 cm, luego un mortero de 2 cm de espesor, luego una cerámica en mármol de 2 cm de espesor y luego un relleno en de escombros de 17cm de espesor.</p> <p>Se inició la inspección y se observó una viga corrida de 0,79 m de ancho y 0.45 m de alto, conformada en concreto ciclópeo.</p>

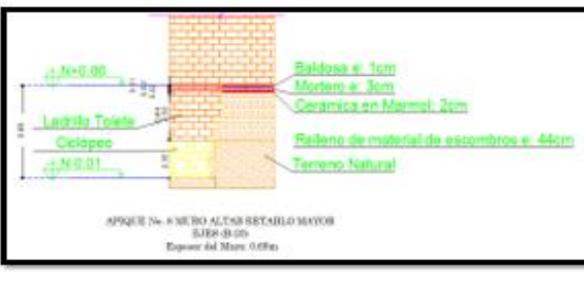
<p>APIQUE No. 8 SERVO ALTOB RETABLO MAYOR SERVO-B-09 Espesor del Muro: 0.69m</p>	<p>SUELO: El tipo de suelo encontrado se clasifica como arena limosa, de color gris verdoso, con partículas sub-angulosas menores a 2", condición del suelo húmedo, pero sin agua visible, de consistencia firme, de cementación moderada, de estructura homogénea, de resistencia en seco baja, de dilatación nula, de tenacidad baja y de plasticidad nula.</p> <p>CIMENTACIÓN: La inspección de la cimentación se inició desde el nivel de la placa de entrepiso existente; donde se evidenció una baldosa con un espesor de 1 cm, luego un mortero de 3 cm de espesor, luego una cerámica en mármol de 2 cm de espesor y luego un material de relleno de escombros de 44 cm de espesor.</p> <p>Se inició la inspección y se observó una viga corrida de 0,69 m de ancho y 0.35 m de alto, conformada en concreto ciclópeo.</p>

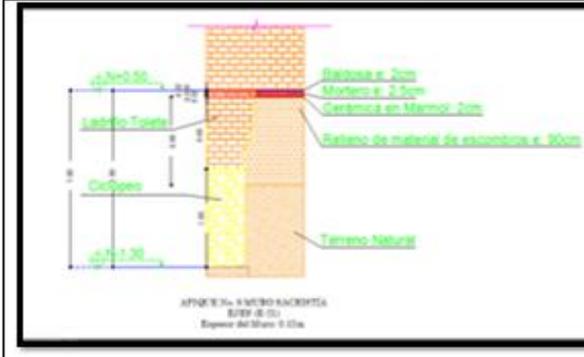
<p>APIQUE No. 9 SERVO SACRISTIA SERVO-E-01 Espesor del Muro: 0.70m</p>	<p>SUELO: El tipo de suelo encontrado se clasifica como arena limosa, de color gris verdoso, con partículas sub-angulosas menores a 2", condición del suelo húmedo, pero sin agua visible, de consistencia firme, de cementación moderada, de estructura homogénea, de resistencia en seco baja, de dilatación nula, de tenacidad baja y de plasticidad nula.</p> <p>CIMENTACIÓN: La inspección de la cimentación se inició desde el nivel de la placa de entrepiso existente; donde se evidenció una baldosa con un espesor de 2 cm, luego un mortero de 2.5 cm de espesor, luego una cerámica en mármol de 2 cm de espesor y material de relleno de escombros de 90 cm de espesor.</p> <p>Se inició la inspección y se observó una viga corrida de 0,60 m de ancho y 1.0 m de alto, conformada en concreto ciclópeo.</p>

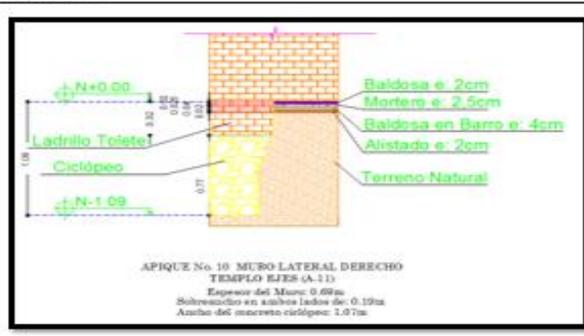
<p>SUELO: El tipo de suelo encontrado se clasifica como arena limosa, de color gris verdoso, con partículas sub-angulosas menores a 2", condición del suelo húmedo pero sin agua visible, de consistencia firme, de cementación moderada, de estructura homogénea, de resistencia en seco baja, de dilatación nula, de tenacidad baja y de plasticidad nula.</p> <p>CIMENTACIÓN: La inspección de la cimentación se inició desde el nivel de la placa de entrespiso existente; donde se evidenció una baldosa con un espesor de 2 cm, luego un mortero de 2,5 cm de espesor, luego una baldosa de barro cocido de 4 cm de espesor y luego un alistado de 2 cm.</p> <p>Se inició la inspección y se observó una viga corrida 92 cm de ancho y de 77 cm de alto conformada en concreto ciclópeo. Se evidencia que el ancho de la cimentación corresponde al ancho del muro.</p>

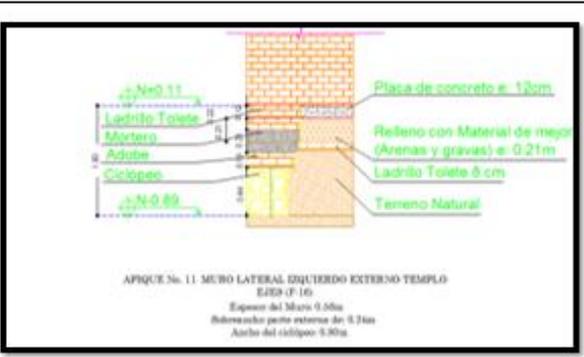
<p>SUELO: El tipo de suelo encontrado se clasifica como arena limosa, de color gris verdoso, con partículas sub-angulosas menores a 2", condición del suelo húmedo, pero sin agua visible, de consistencia dura, de cementación moderada, de estructura homogénea, de resistencia en seco mediana, de dilatación nula, de tenacidad baja y de plasticidad nula.</p> <p>CIMENTACIÓN: La inspección de la cimentación se inició desde el nivel de la placa de entrespiso existente; donde se evidenció una losa de concreto con un espesor de 12 cm, luego un relleno con material de mejoramiento (arenas y gravas), una hilada de ladrillo tolete de 8cm.</p> <p>Se inició la inspección y se observó una viga corrida 80 cm de ancho y de 47 cm de alto conformada en concreto ciclópeo.</p>

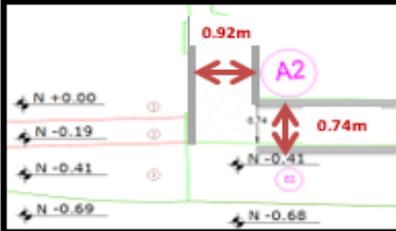
Sobre el eje A el ancho de la viga de cimentación en ciclopeo es igual al ancho del muro es decir: 0,74m. La altura es de 0,90m Sobre el eje 2 el ancho de la viga de cimentación en ciclopeo es igual al ancho del muro es decir: 0,92m. La altura es de 0,90m. RESISTENCIA OBTENIDA: 714,3 Lb/Pulg ²
A10	Realizada sobre el muro costado este tanto interna como externamente.

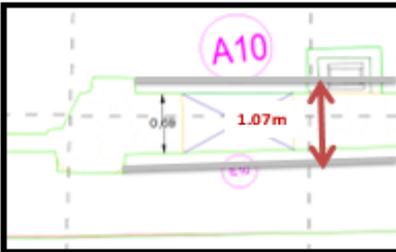
Sobre el eje A el ancho de la viga de cimentación en ciclopeo es de: 1,07m. Sobrecancho a lado y lado de 0,19m. La altura es de 0,44m. RESISTENCIA OBTENIDA: 600,0 Lb/Pulg ²
<p>CONCLUSIÓN: De acuerdo a la información obtenida tenemos que sobre el Eje A- Muro costado que este el ancho de la viga de cimentación es variable de sur a norte entre 0,74m a 1,07m a lo largo del muro, antiguamente se construía de manera empírica y vemos que a lo largo de la longitud la viga en ciclopeo en sentido norte aumenta su espesor, lo cual no es correcto, debe ser homogénea. Para efectos de análisis estructural consideraremos el promedio de los datos obtenidos. Es decir: 0,90m como ancho de la viga de cimentación en ciclopeo para el muro costado este y como altura de la viga el promedio que sería de 0,67m, aproximamos a 0,65m. La resistencia promedio es de: 657,15 Lb/Pulg² Aproximamos a 660 Lb/Pulg².</p>

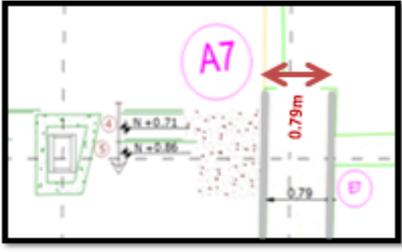
El ancho de la viga de cimentación en ciclopeo es igual al ancho del muro es decir: 0,79m. La altura de la viga de ciclopeo es de: 0,45m. RESISTENCIA OBTENIDA: 700,0 Lb/Pulg ²
A8	Realizada sobre el muro costado norte tanto interna como externamente.

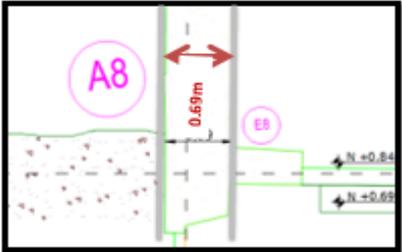
El ancho de la viga de cimentación en ciclopeo es igual al ancho del muro es decir: 0,69m. La altura de la viga de ciclopeo es de: 0,35m. RESISTENCIA OBTENIDA: 600,0 Lb/Pulg ²
<p>CONCLUSIÓN: De acuerdo a la información obtenida tenemos que el ancho de la viga de cimentación es variable de Este a Oeste entre 0,69m a 0,79m a lo largo del muro, antiguamente se construía de manera empírica y vemos que a lo largo de la longitud la viga en ciclopeo en sentido oeste aumenta su dimensión, lo cual no es correcto, debe ser homogénea. Para efectos de análisis estructural consideraremos el promedio de los datos obtenidos. Es decir: 0,74m. Aproximamos a 0,75m como ancho de la viga de cimentación en ciclopeo para el muro costado norte, y la altura promedio es: 0,40m. La resistencia promedio es de: 650 Lb/Pulg².</p>

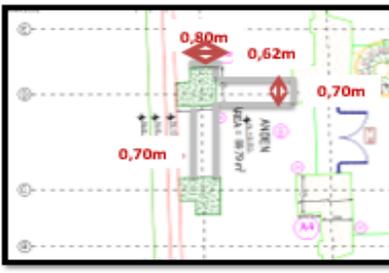
Sobre el eje 1, el ancho de la viga de cimentación en ciclopeo es igual al ancho del muro es decir: 1,32m y de alto 1,42m RESISTENCIA OBTENIDA: 1142,9 Lb/Pulg ² Sobre el eje D, el ancho de la viga de cimentación en ciclopeo es igual al ancho del muro es decir: 0,80m y de alto 1,42m. RESISTENCIA OBTENIDA: 1142,9 Lb/Pulg ² De igual forma se observa una viga corrida entre los ejes C1 – C2 de 0,70m de ancho y de alto 1,42m.

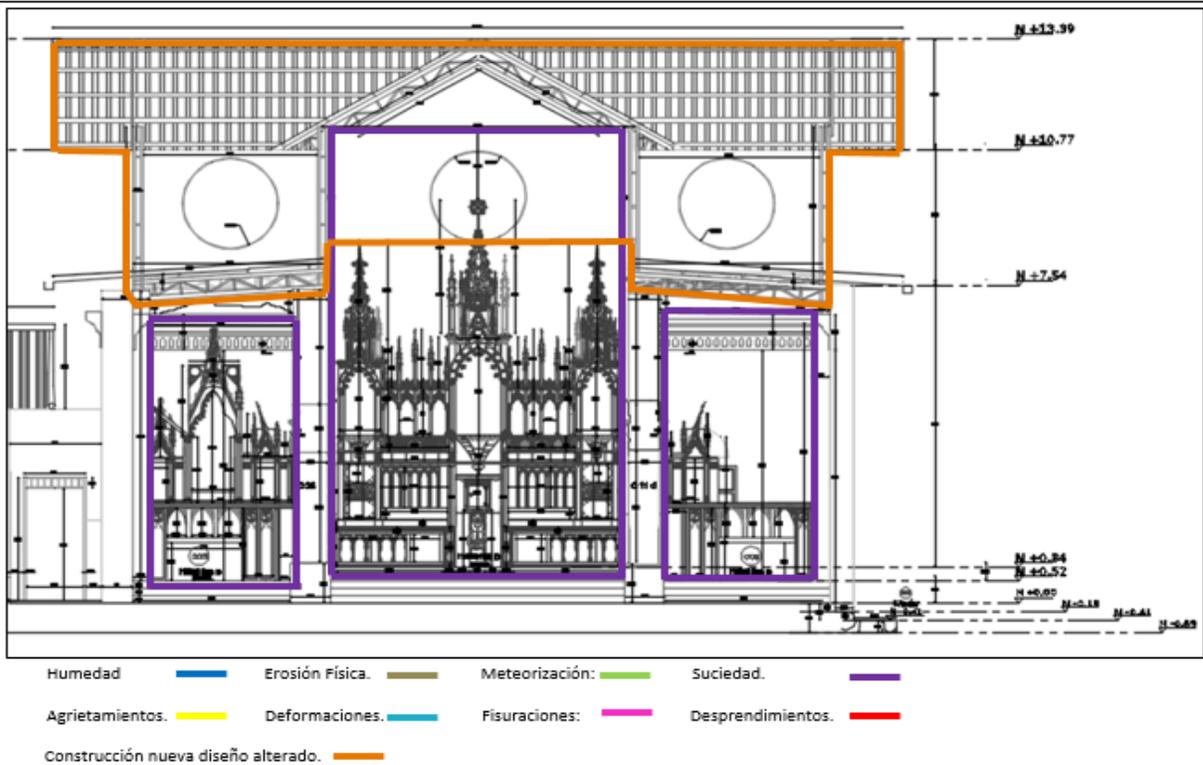
11. PLANO DE LEVANTAMIENTO DE FALLAS Y LESIONES CONSTRUCTIVAS

- Desde el punto de vista estructural y de acuerdo a las exploraciones efectuadas no se observan deformaciones, desprendimientos, agrietamientos y fisuraciones en el muro.

- Para el muro costado norte eje 20- La esbeltez está dada por la relación entre el ancho y alto del muro, que de acuerdo a las recomendaciones para este tipo de construcciones debe ser de 1 a 7, nos indica que el muro debe tener un ancho de 0,90m para que cumpla. El muro tiene un ancho de 0.70m para una altura de 6.40m es decir una relación de 1 a 9. De acuerdo a lo recomendado nos indica que el ancho se encuentra deficiente.

- La resistencia de la mampostería de acuerdo a la Norma no puede ser inferior a 8MPa, es decir: 1160 Lb/pulg², como algunos sectores presentan resistencia del ladrillo baja, se recomienda buscar una alternativa de reforzamiento externa, garantizando que el pañete obtenga una resistencia adecuada ya que por ser de barro y paja se desmorona fácilmente, lo idea es que como mínimo presente una resistencia de 12,5 Mpa, es decir: 1800Lb/pulg².

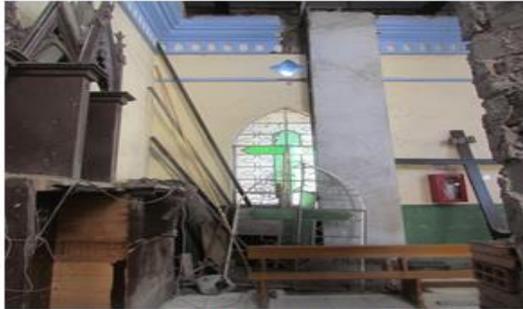
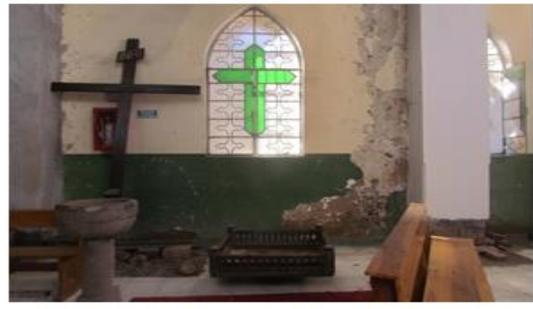
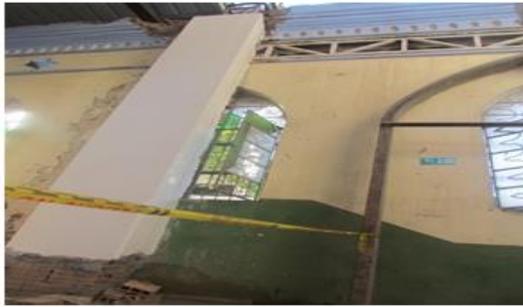
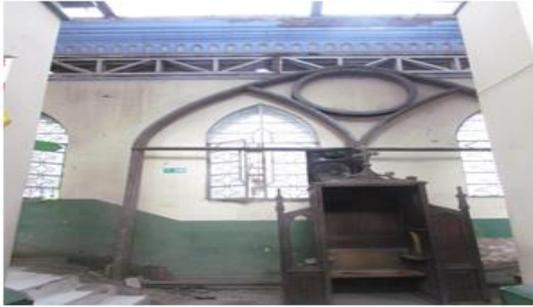
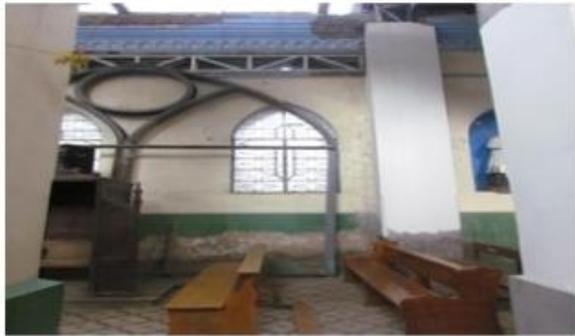
MURO COSTADO ESTE INTERIOR- EJE A - CARACTERÍSTICAS DE LOS MATERIALES Y ESTADO

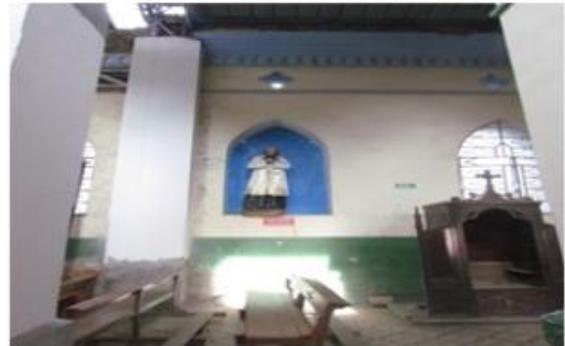
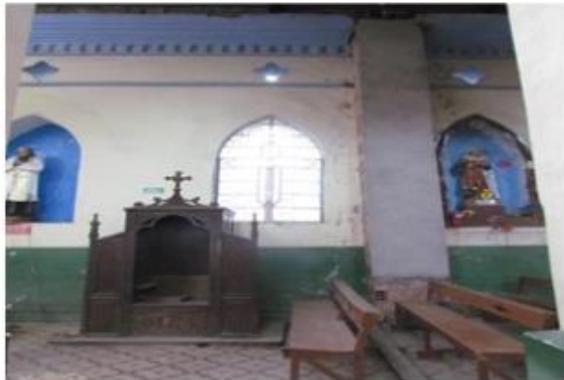
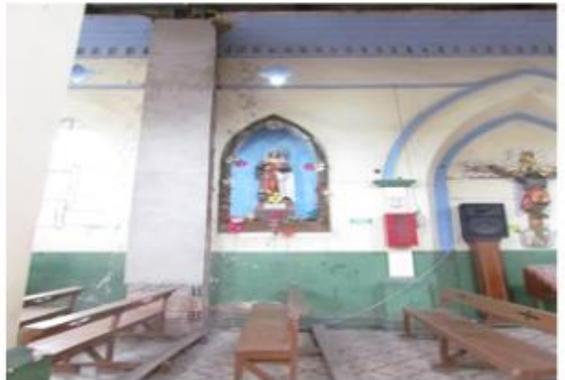
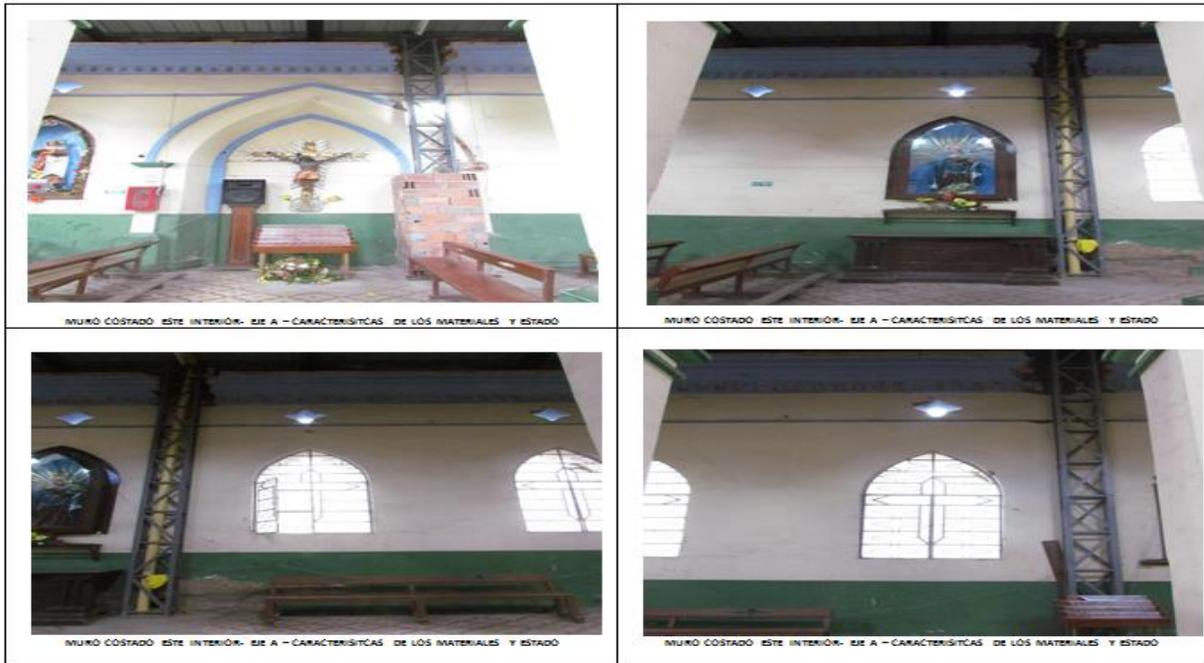
- Dentro de la inspección realizada, se visualizan en los muros lesiones de tipo físico, determinadas por presencia de agua y excrementos de animales especialmente de palomas que ocasionan una sintomatología de humedad y suciedad generalizada en los muros y elementos arquitectónicos.

- Desde el punto de vista estructural y de acuerdo a las exploraciones efectuadas no se observan deformaciones, agrietamientos y fisuras en el muro.
- Se observan afectaciones superficiales en el pañete y desprendimiento del mismo sobre varios sectores del muro.

- El guardaescoba en algunos sectores presente ausencia de piezas.
- La resistencia de la mampostería de acuerdo a la Norma no puede ser inferior a 8MPa, es decir: 1160 Lb/pulg², como algunos sectores presentan resistencia del ladrillo baja, se recomienda buscar una alternativa de reforzamiento externa, garantizando que el pañete obtenga una resistencia adecuada ya que por ser de barro y paja se desmorona fácilmente, lo idea es que como mínimo presente una resistencia de 12,5 MPa, es decir: 1800Lb/pulg².

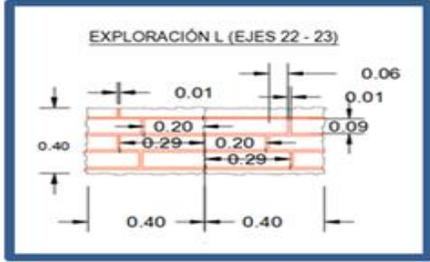
<p>INSPECCIÓN TÉCNICA Y DESCRIPCIÓN DE LOS ELEMENTOS ESTRUCTURALES</p> <p>EXPLORACIÓN L:</p> <p>Las características geométricas de los ladrillos son las siguientes: Ladrillo macizo tipo adobe (tierra, paja y agua) de 29cm x 9cm hilados a tizón con una base de 20cm y a soga con una base de 29cm, combinados, Distancia entre juntas 6cm, Pañete de barro con paja de 3 cm de espesor, mortero de pega: de 1cm.</p>	<p>DETALLE DE LAS EXPLORACIONES</p>

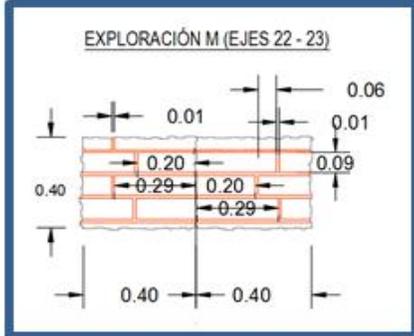
<p>EXPLORACIÓN M:</p> <p>Las características geométricas de los ladrillos son las siguientes: Ladrillo macizo tipo adobe (tierra, paja y agua) de 29cm x 9cm hilados a tizón con una base de 20cm y a soga con una base de 29cm, combinados, Distancia entre juntas 6cm, Pañete de Barro con paja de 3 cm de espesor, mortero de pega: de 1cm.</p>

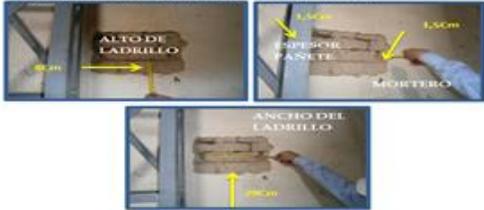
<p>EXPLORACIONES COMPLEMENTARIAS</p> <p>EXPLORACIÓN A:</p> <p>Las características geométricas de los ladrillos son las siguientes: Ladrillo macizo tipo adobe (tierra, paja y agua) o Ladrillo macizo tipo tolete, hilados a soga con una base de 29 cm, altura de 8cm, y profundidad de: 20cm. Distancia entre juntas de 4cm, Pañete de Barro con paja de 1,5 cm de espesor, y mortero de pega: de 1,5cm, en algunos casos se presenta deterioro del mismo.</p>	<p>EXPLORACIONES SOBRE EL MURO EJE A:</p> <p>El muro del eje A es el muro lateral derecho ubicado en la nave derecha del templo.</p> <p>EXPLORACIÓN A (EJES 2 - 3): (Efectuada a 1.70m del nivel de piso y 2m horizontales desde intersección con muro fachada).</p>

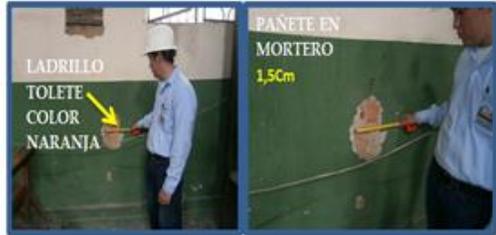
<p>EXPLORACIÓN F:</p> <p>En esta área se observa Ladrillo Tolete Color Naranja, pañete en mortero de espesor 1,5cm, mortero de pega: 1,5cm.</p>	<p>EXPLORACIÓN F (EJES 5 Y 6) (Efectuada a 0.80m del nivel de piso y 0,30m horizontales desde la ventana 2.</p>

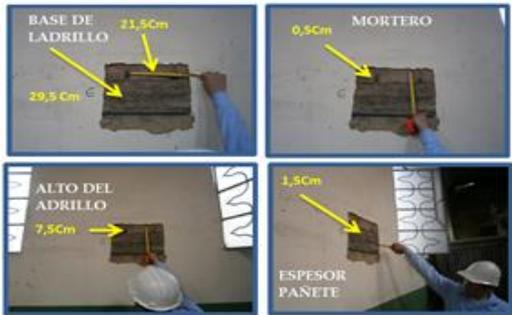
<p>EXPLORACIÓN G:</p> <p>Las características geométricas de los ladrillos son las siguientes: Ladrillo macizo tipo adobe (tierra, paja y agua) ó Ladrillo macizo tipo tolete, hilados a sogá con una base de 29,5 cm, e hilados y combinados a tizón con una base de 21,5cm, altura de 7,5cm, y profundidad de: 21,5Cm ó 29,5cm de acuerdo al posicionamiento. Distancia entre juntas de 2 A 15cm, Pañete de Barro con paja de 1,5 cm de espesor, mortero de pega: de 0,5cm.</p>	<p>EXPLORACIÓN G (EJES 5 Y 6) (Efectuada a 1.78m del nivel de piso y 0,45m horizontales desde la ventana 2.</p>

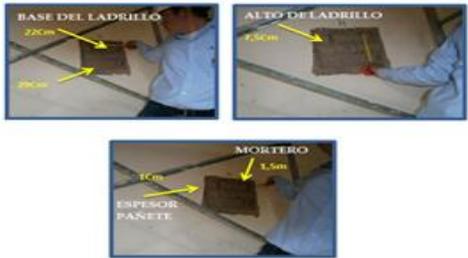
<p>EXPLORACIÓN H:</p> <p>Las características geométricas de los ladrillos son las siguientes: Ladrillo macizo tipo adobe (tierra, paja y agua) ó Ladrillo macizo tipo tolete, hilados a sogá con una base de 29,5 cm, e hilados y combinados a tizón con una base de 22cm, altura de 7,5cm, y profundidad de: 22Cm ó 29 cm de acuerdo al posicionamiento. Distancia entre juntas de 7 a 12cm, Pañete de Barro con paja de 1,5 cm de espesor, mortero de pega: de 1,5cm.</p>	<p>EXPLORACIÓN H (EJES 5 Y 6) (Efectuada a 3.83m del nivel de piso y 0,57m horizontales desde la ventana 2.</p>

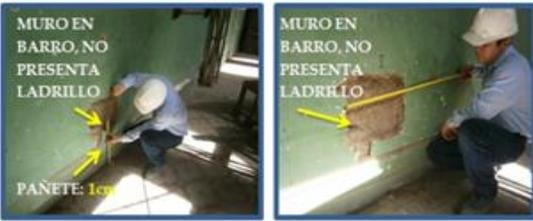
<p>EXPLORACIÓN I:</p> <p>Tal y como se observa en la fotografía y desde el nivel de piso hasta 0,94m arriba, el muro es en barro, es decir; no se observa la geometría de los ladrillos sino el muro en barro, pañete de 1,0cm.</p>	<p>EXPLORACIÓN I (EJES 8 Y 9) (Efectuada a 0,375m del nivel de piso y 3,95m horizontales desde la ventana 3.</p>

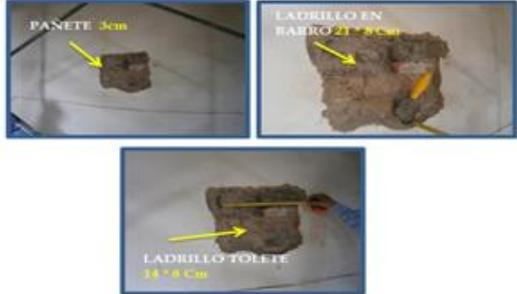
<p>EXPLORACIÓN J:</p> <p>Las características geométricas de los ladrillos son las siguientes: Ladrillo macizo tipo adobe (tierra, paja y agua) de 21cm x 8cm hilados a soga con una base de 29,5 cm y Ladrillo macizo tipo tolete de 14cm x 8cm e hilados y combinados a tizón, Distancia entre juntas de 6 a 7cm, Pañete de Barro con paja de 3 cm de espesor, mortero de pega: de 1,5cm.</p>	<p>EXPLORACIÓN J (EJES 8 Y 9) (Efectuada a 3,13m del nivel de piso y 3,95m horizontales desde la ventana 3.</p>

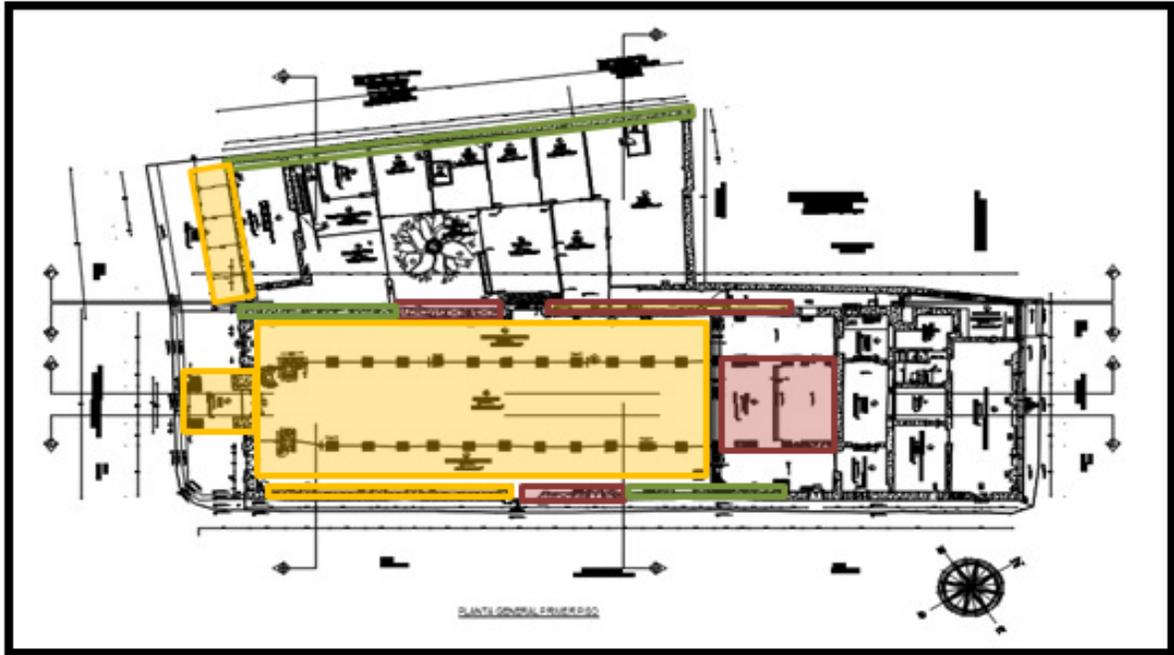
Ilustración 73. Plano de zonas de afectaciones Parroquia San Miguel
Fuente: Elaboración propia, 2017.

Generalmente, el diagnóstico permite reconocer las afectaciones mediante los resultados de los análisis. A continuación, se presenta un gráfico de las zonas más afectadas.
