Modelo de gerencia para el análisis y mantenimiento de alteraciones patológicas de tipo físico y mecánico en las Instituciones Educativas públicas del Municipio de Medellín.

Especialización en gerencia de proyectos

Trabajo de grado

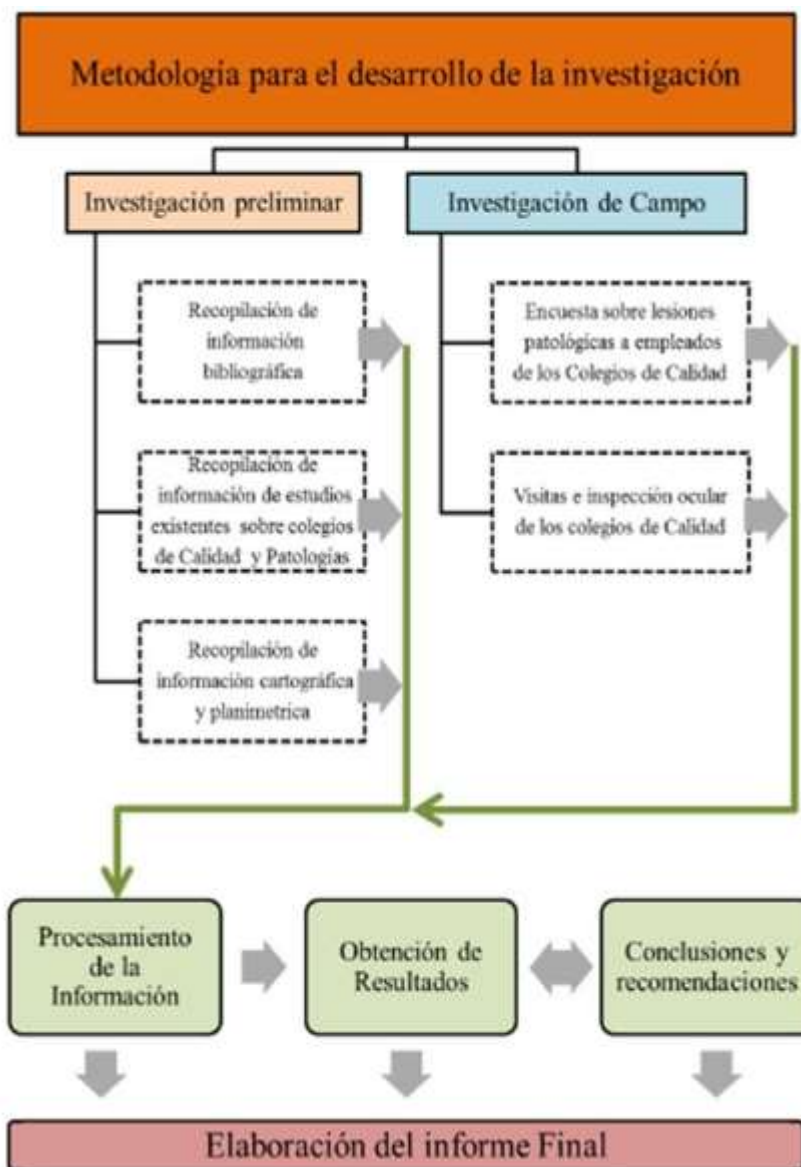
Figura 2 metodología para el desarrollo, Elaboración propia, 2020

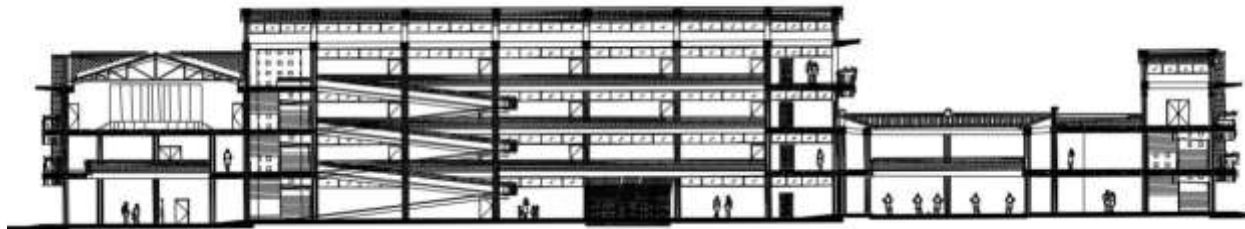
Figura 9. Imagen, Sección transversal Institución Héctor Abad Gómez. EDU 2005, recuperado en: [www.edu.gov.co: http://www.edu.gov.co/site/proyectos/equipamientos-de-educacion/colegios](http://www.edu.gov.co/site/proyectos/equipamientos-de-educacion/colegios)

La tipología constructiva es un sistema estructural a base de pórticos en estructura de concreto y losas en concreto; los acabados de la fachada son piedra laja verde, y vidrio, los pisos de las zonas exteriores e interiores de la Institución educativa son en gres cerámico y hormigón. Los pisos de la zona de parqueo son en asfalto.

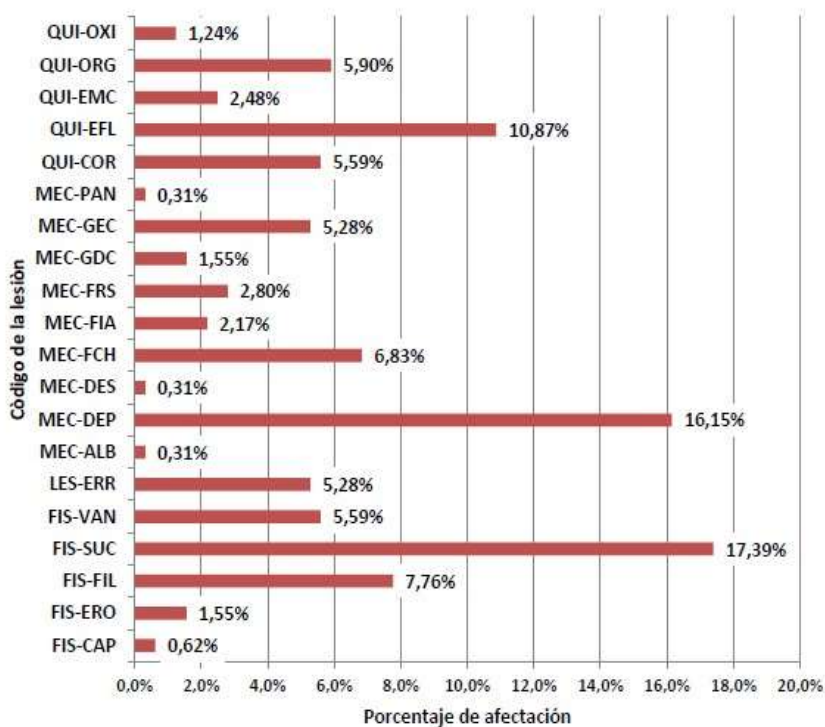
Porcentaje general de lesiones analizadas

Figura 18. Porcentaje general de lesiones analizadas. Elaboración propia 2020

Del total de las lesiones analizadas, las más representativas fueron las alteraciones patológicas de tipo físico relacionadas con ensuciamientos con un porcentaje del 17.39% y las lesiones mecánicas por desprendimientos con porcentaje del 16.15%.

Es importante mencionar que, aunque las lesiones Químicas no fueron objeto directo en esta investigación, si se presentaron en un porcentaje significativo por presencia de eflorescencias en un 10.87%. En este estudio se concluyó como causa de estas lesiones una cauda indirecta, es decir que su aparición no es el desencadenante que origina la lesión, sino que es el resultado de otra lesión principal, como lo es la lesión física por filtración de agua que atraviesa los elementos de concreto y hace evidente la eflorescencia. Las lesiones mecánicas como Pandeos, Desprendimientos y Alabeos, se presentaron en menor medida en las instituciones.

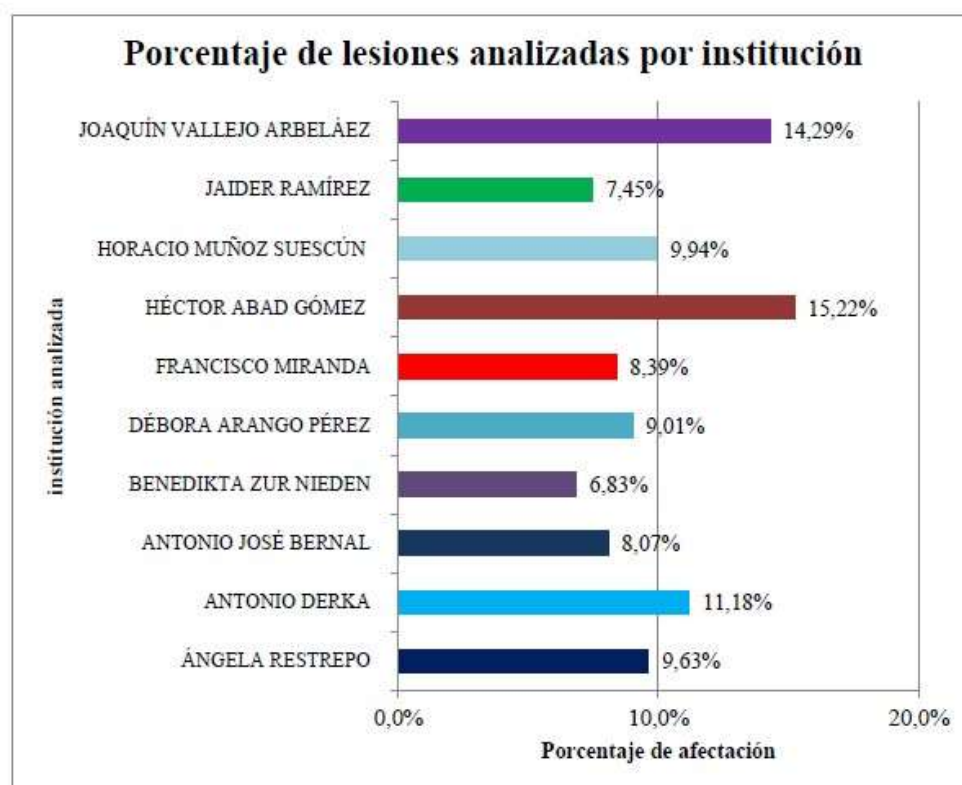
Figura 19. *Porcentaje de lesiones analizadas presentes por institución. Elaboración propia. 2020*

En relación a las instituciones estudiadas, se obtiene que todas las 10 instituciones presentan lesiones patológicas, que de acuerdo al Grafico 1 el comportamiento en cuanto a presencia de lesiones es muy similar con oscilaciones entre el 15,22% y el 6,38%, el estudio revela que la institución con más lesiones patológicas considerables fue la institución educativa Héctor Abad Gómez, seguida por la institución Joaquín Arbeláez, en un grado menos de lesiones, se encuentran las instituciones Benedikta Zur Nieden y Jaider Ramírez.

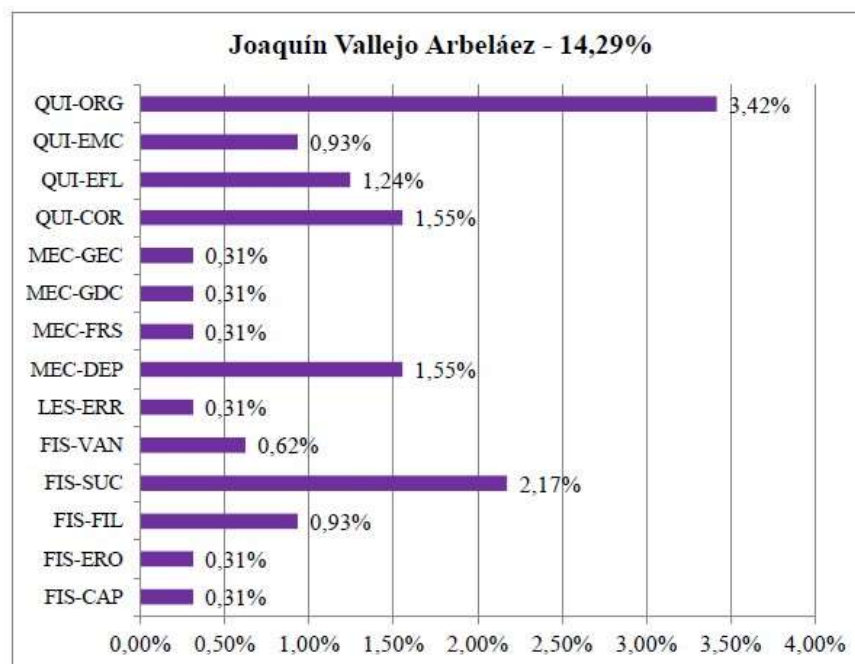
Figura 20. Porcentaje de lesiones por institución. Elaboración propia 2020

Colegio Joaquín Vallejo Arbeláez, el porcentaje general de afectación por esta institución es del 14.29%, en este colegio sobresalen las lesiones Químicas por presencia de orgánicos, con un porcentaje desglosado del anterior en 3.42%, esta presencia de orgánicos es el resultado de una causa indirecta, es decir que su aparición no es el desencadenante que origina la lesión, sino que es el resultado de otra lesión principal, como la filtración por humedad o las lesiones por suciedad que es la segunda lesión más común en esta institución, con un porcentaje del 2.17%. (ver figura 20)

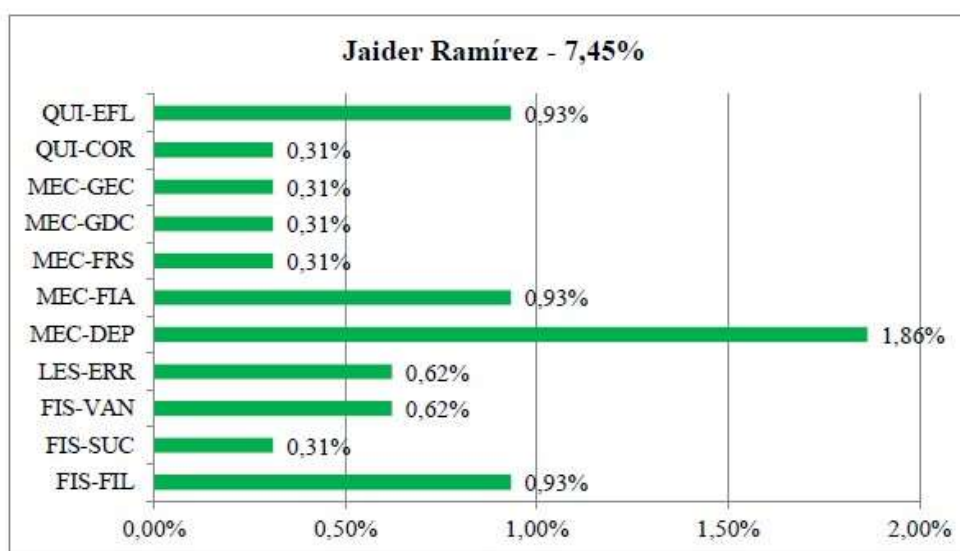
Figura 21 Porcentaje de lesiones por institución. Elaboración propia. 2020.

Colegio Jaider Ramírez, el porcentaje general de afectación por esta institución es del 7.45% en este colegio sobresalen las lesiones de tipo Mecánico por desprendimientos con un porcentaje de 1.86%, en varios casos se trata del desprendimiento del cielo falso y al igual que las eflorescencias presentes en la institución con un porcentaje del 0.93%, se presentan por causa indirecta debido a la filtración de agua por el elemento, lesión física que de igual manera se presenta en esta institución con un porcentaje del 0.93%. (Ver figura 21)

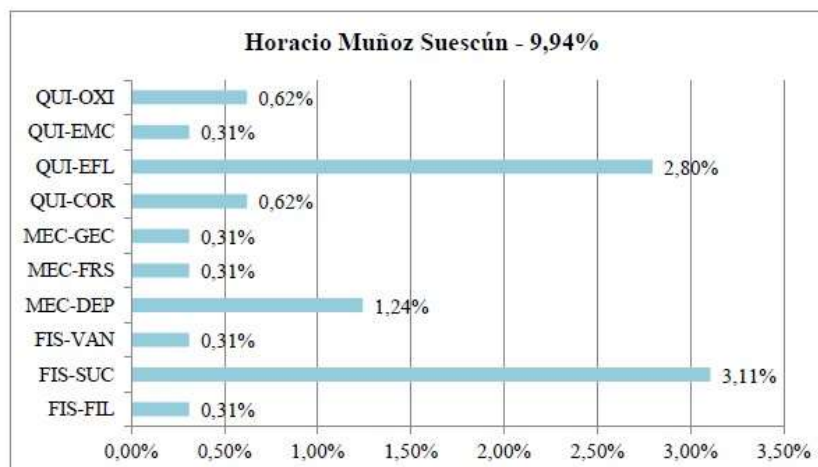
Figura 22. Porcentaje de lesiones por institución. Elaboración propia 2020.

Colegio Horacio Muñoz Suescún, el porcentaje general de afectación por esta institución es del 9.94% en este colegio sobresalen las lesiones de tipo Físico Lesiones por suciedad con un porcentaje de 3.11%, cuya causa principal es la falta de mantenimiento, de seguido por las lesiones químicas por eflorescencias con 2.80%, generadas por la presencia de filtración por humedad sobre el elemento. (Ver gráfico 22)

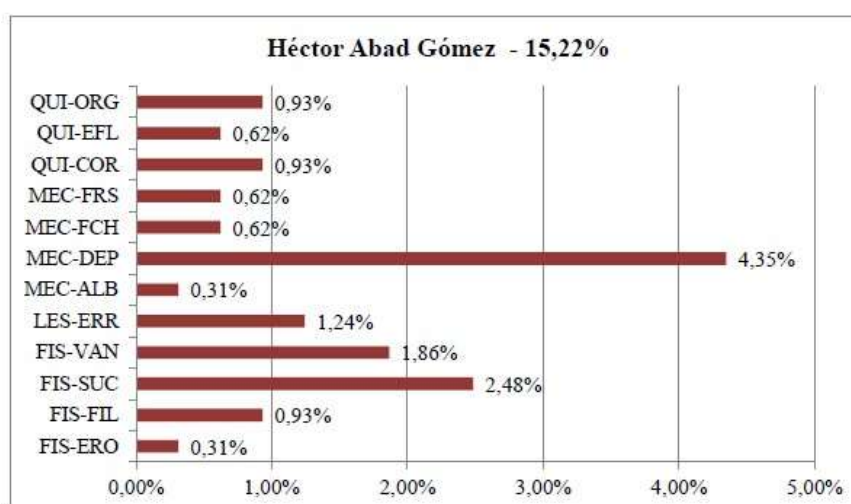
Figura 23. Porcentaje de lesiones por institución. Elaboración propia. 2020

Colegio Héctor Abad Gómez, el porcentaje general de afectación por esta institución es del 15.22%, de acuerdo al estudio, este es el colegio con mayor presencia de lesiones, en las que sobresalen las lesiones físicas por desprendimientos con porcentaje de 4.35%, cuya causa es indirecta debido a la filtración de agua desde la cubierta, seguido por afectación de lesiones por suciedad con porcentaje de 2.48%, y el vandalismo como lesión física con porcentaje del 1.86%, cuya causa es directamente proporcional a la falta de mantenimiento de la institución. (Ver figura 23)

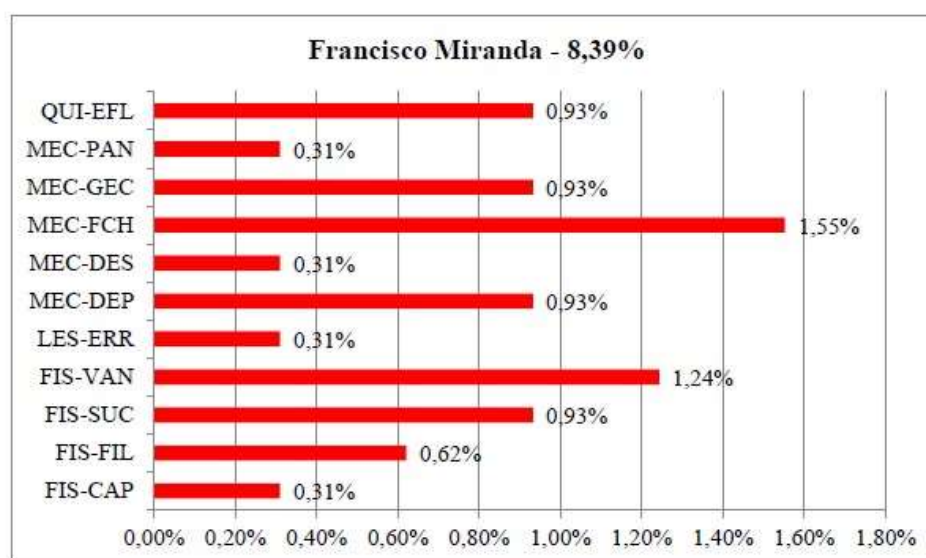
Figura 24. Porcentaje de lesiones por institución. Elaboración propia 2020.

Colegio Francisco Miranda, el porcentaje general de afectación por esta institución es del 8.39%, en este colegio sobresalen las lesiones mecánicas por flechas con un porcentaje del 1.55%, esta lesión representa un error en el diseño del edificio lo que ocasiona la presencia de grietas significativas que para el caso, están representadas en la zona de los baños y el segundo piso, en un porcentaje del 1.24%, se presentan lesiones por vandalismo, y en porcentajes del 0.93%, lesiones mecánicas por grietas, físicas por desprendimientos y suciedades y químicas por eflorescencias. (Ver gráfico 24)

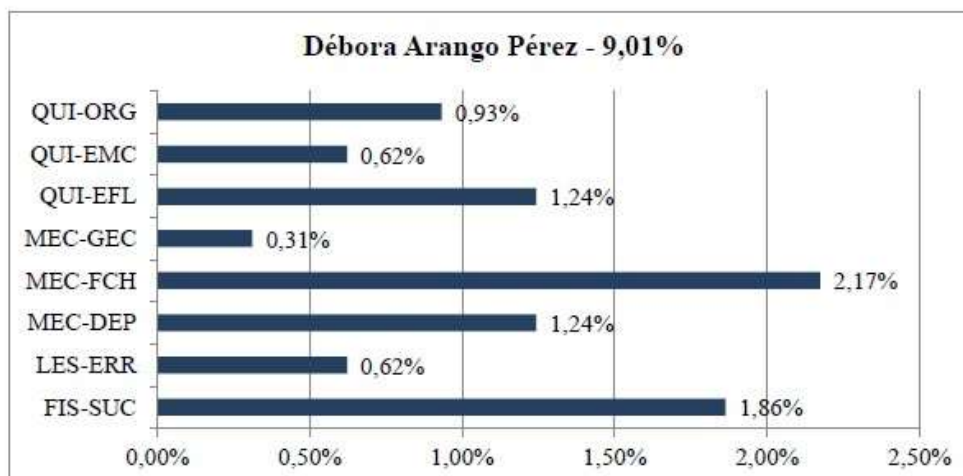
Figura 25. Porcentaje de lesiones por institución. Elaboración propia. 2020.

Colegio Débora Arango Pérez, el porcentaje general de afectación por esta institución es del 9.01%, y en él sobresalen las lesiones mecánicas por flechas, con un porcentaje del 2.17%, esta lesión representa un error en el diseño del edificio lo que ocasiona la presencia de grietas significativas. En un porcentaje del 1.86%, se presentan lesiones físicas por suciedad, consecuentes con la falta de mantenimiento. (Ver gráfico 25)

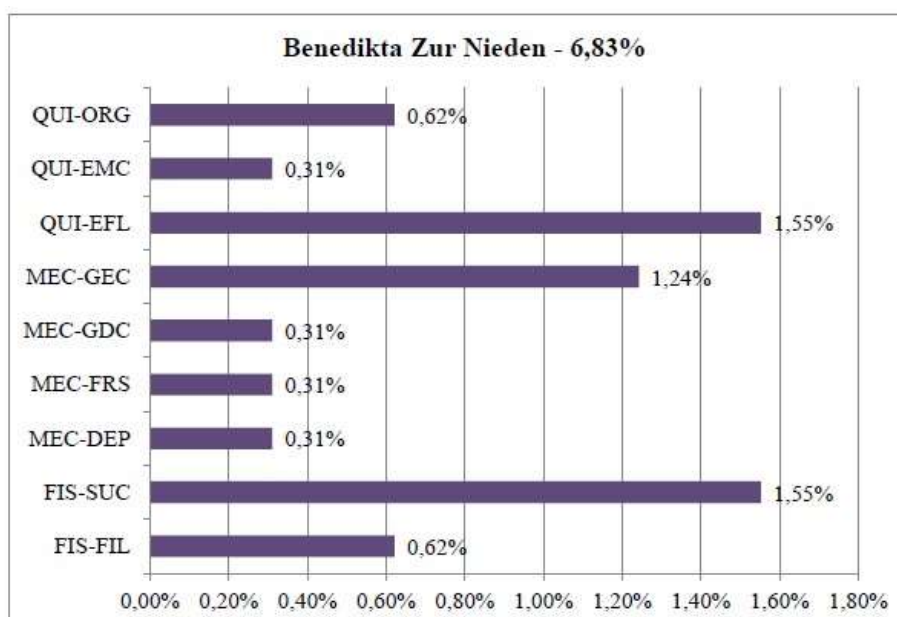
Figura 26. Porcentaje de lesiones por institución. Elaboración propia 2020

Colegio Benedikta Zur Nieden, el porcentaje general de afectación por esta institución es del 6.83%, siendo representadas en iguales proporciones del 1.55% las lesiones físicas por suciedad y las lesiones químicas por eflorescencias, de forma significativa con un porcentaje del 1.24% se presenta la lesión mecánica de Grieta por exceso de carga, cuya causa principal es errores de diseño. (Ver gráfico 26)

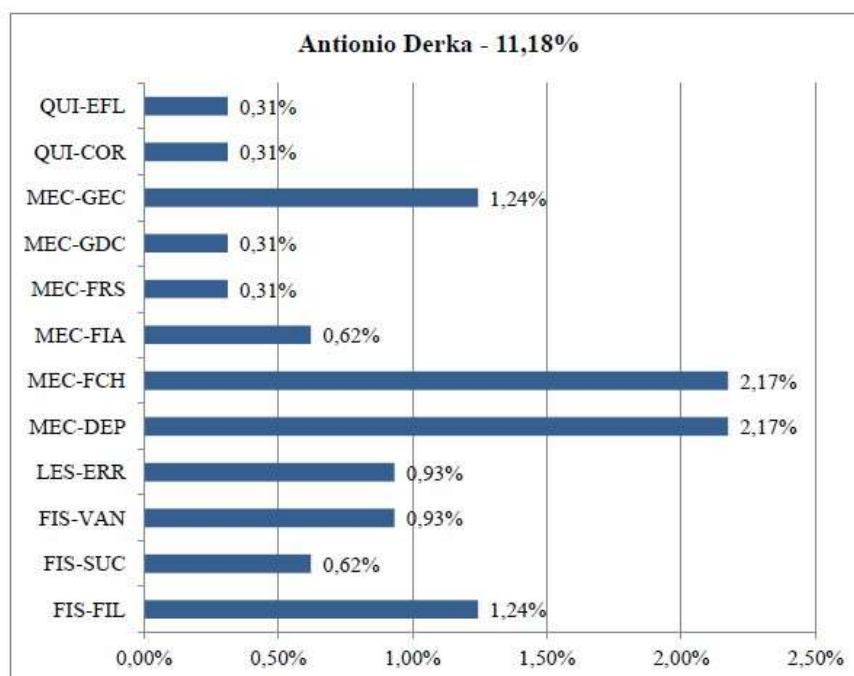
Figura 27. Porcentaje de lesiones por institución. Elaboración propia 2020

Colegio Antonio Derka, el porcentaje general de afectación por esta institución es del 11.18%, en porcentajes del 2.17% se presentan las lesiones mecánicas de desprendimientos y flechas, la causa cierta de la primera lesión, es la filtración del agua desde la cubierta, que se hace evidente sobre el cielo falso en yeso que se hidrata y luego se desprende, esta filtración también esta como lesión individual en un porcentaje del 1.24%. La causa principal de las flechas en esta institución, es la falta planeación en el diseño, ya que el edificio evidentemente se encuentra separado por una grieta que incluso provoca desnivel en la superficie del piso, al igual que la lesión anterior, tiene una relación con la lesión mecánica de grietas por exceso de carga en un porcentaje del 1.24%. (Ver gráfico 27)

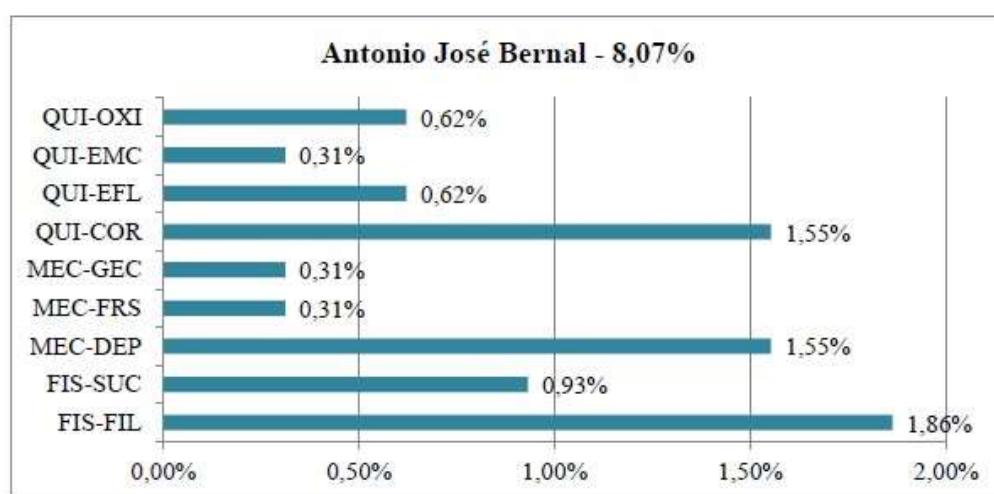
Figura 28. Porcentaje de lesiones por institución. Elaboración propia 2020

Colegio Antonio José Bernal, el porcentaje general de afectación por esta institución es del 8.07%, para este colegio la lesión Física por filtración de agua, en un porcentaje de 1.86%,

representa la mayoría de las lesiones presentes en el colegio, siendo la más evidente, la afectación en la cubierta del comedor, que es una cubierta verde que permite esta filtración del agua hacia el interior, y que tiene varias lesiones secundarias como eflorescencias y desprendimientos sobre la losa de entrepiso, y erosiones químicas sobre la superficie del suelo. Debido a que la estructura es metálica, en un porcentaje del 1.55%, se evidencian lesiones del tipo químico como la corrosión y en un porcentaje del 0.62% la oxidación. (Ver gráfico 28)

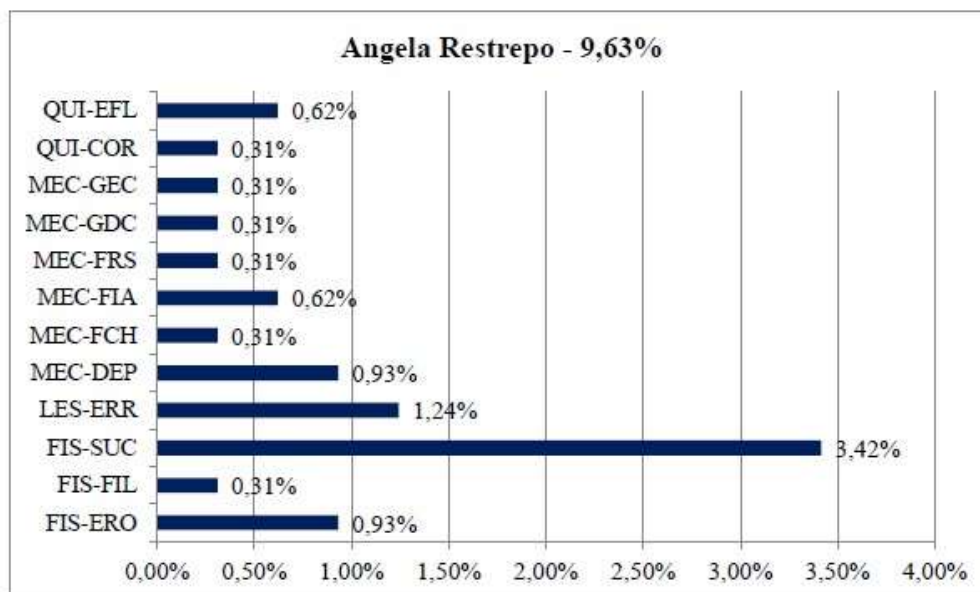
Figura 29. Porcentaje de lesiones por institución. Elaboración propia 2020

Colegio Ángela Restrepo Moreno, el porcentaje general de afectación por esta institución es del 9.63%, en esta institución es evidente la lesión física por suciedad, en un porcentaje del 9.63%, consecuente con la falta de mantenimiento. En un porcentaje del 1.24% se presenta la lesión por errores constructivos, como lo es la pendiente en contra del sumidero de aguas. (Ver gráfico 29)

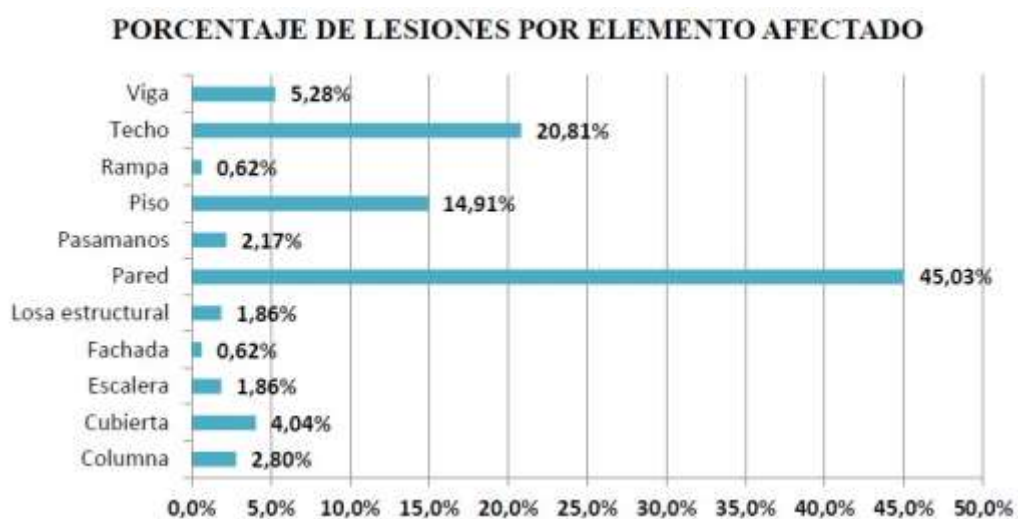
Figura 30. Porcentaje de elementos afectados. Elaboración propia 2020

Los elementos más afectados de acuerdo al **Gráfico 13**, el elemento sobre el cual se hace más visible la afectación patológica es la pared con un porcentaje del 45.03%, seguido por el techo en 20.81% y finalmente por el piso con un porcentaje del 14.91%, se presentan también elementos estructurales como losas, las vigas y columnas en total con un porcentaje del 9.94%. (Ver gráfico 29)

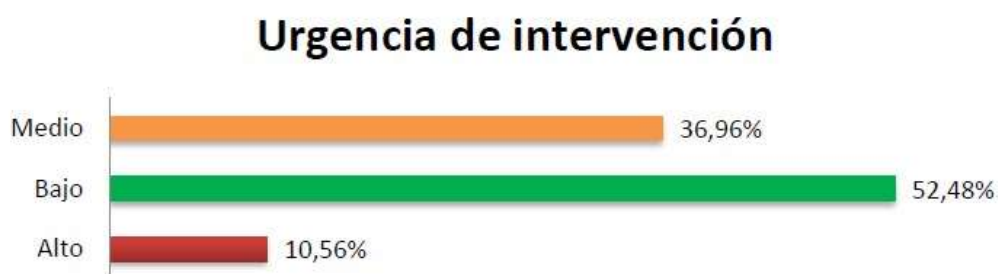
Figura 31 Urgencia de intervención general. Elaboración propia 2020

De esta manera, se clasifica la urgencia acorde del sistema constructivo afectado con su respectiva patología, es decir, la urgencia de intervención alta se relaciona con el sistema estructura el cual comprende subestructura y súper estructura, la urgencia de intervención media corresponde al sistema constructivo de cerramientos y sus afectaciones y en la urgencia de intervención baja estará relacionada con todo el sistema constructivo de acabados.

En relación a la urgencia de intervención de las edificaciones, de acuerdo al Gráfico 14, predomina el grado de bajo, en un porcentaje de 52,48%, seguida por el medio con porcentaje del 36,96%, dejando el restante de un grado alto de intervención un pequeño porcentaje del 10,56%.

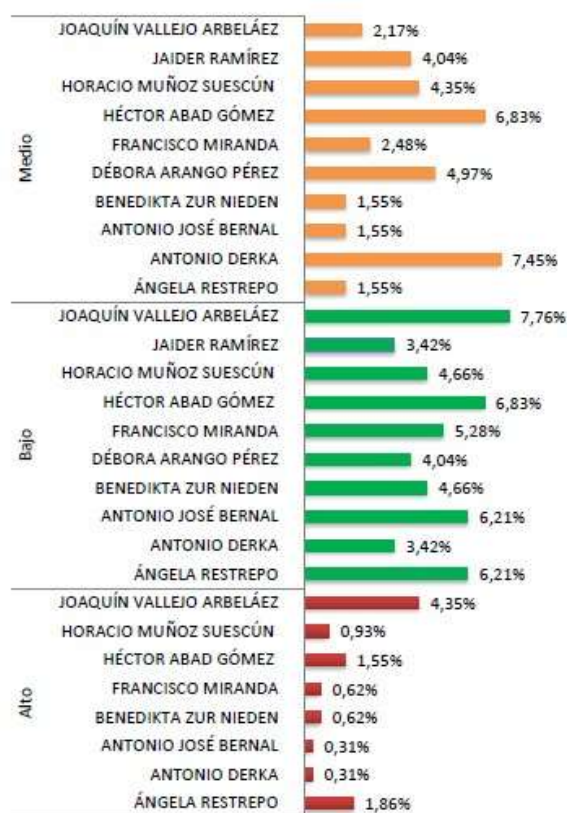
Figura 32. Urgencia de intervención por institución. Elaboración propia 2020

En relación al Gráfico 15, donde se evidencia la urgencia de intervención por institución, se tienen en cuenta los mismos criterios explicados en el gráfico 14 y se mantiene la misma

convención con el fin de analizar en detalle por institución y se puede observar que en general los colegios que presentan más lesiones de baja urgencia de intervención son el Joaquín Vallejo Arbelaez, el Héctor Abad Gómez, el Antonio José Bernal y el Ángela Restrepo, en cuanto a las lesiones más lesiones de media urgencia de intervención están el Antonio Derka, el Héctor Abad Gómez y el Débora Arango. En cuanto a las lesiones de Alta urgencia de intervención, está el Joaquín Vallejo, el Ángela Restrepo y el Héctor Abad Gómez.

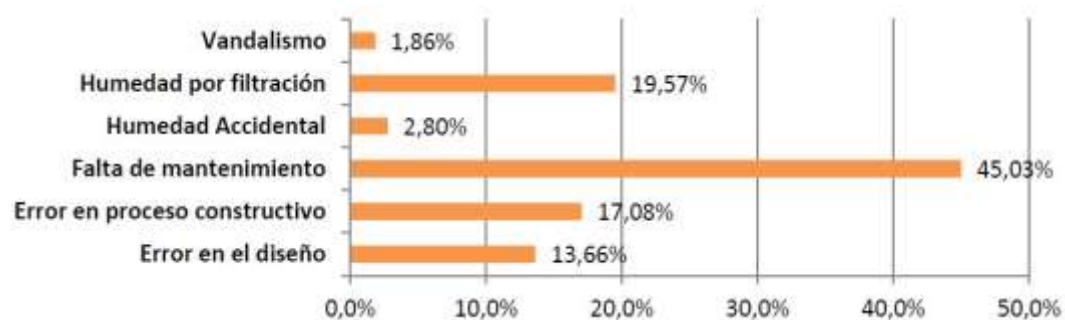
Figura 33. Porcentaje posibles causas. Elaboración propia 2020

Finalmente, el Gráfico 32, revela que la causa más posible al estado actual de los colegios de calidad, se debe a la Falta de mantenimiento, y que las 10 instituciones analizadas, deben ser

Se resaltan errores constructivos y de diseño, y en menor grado vandalismo por parte de los usuarios de estas instituciones.

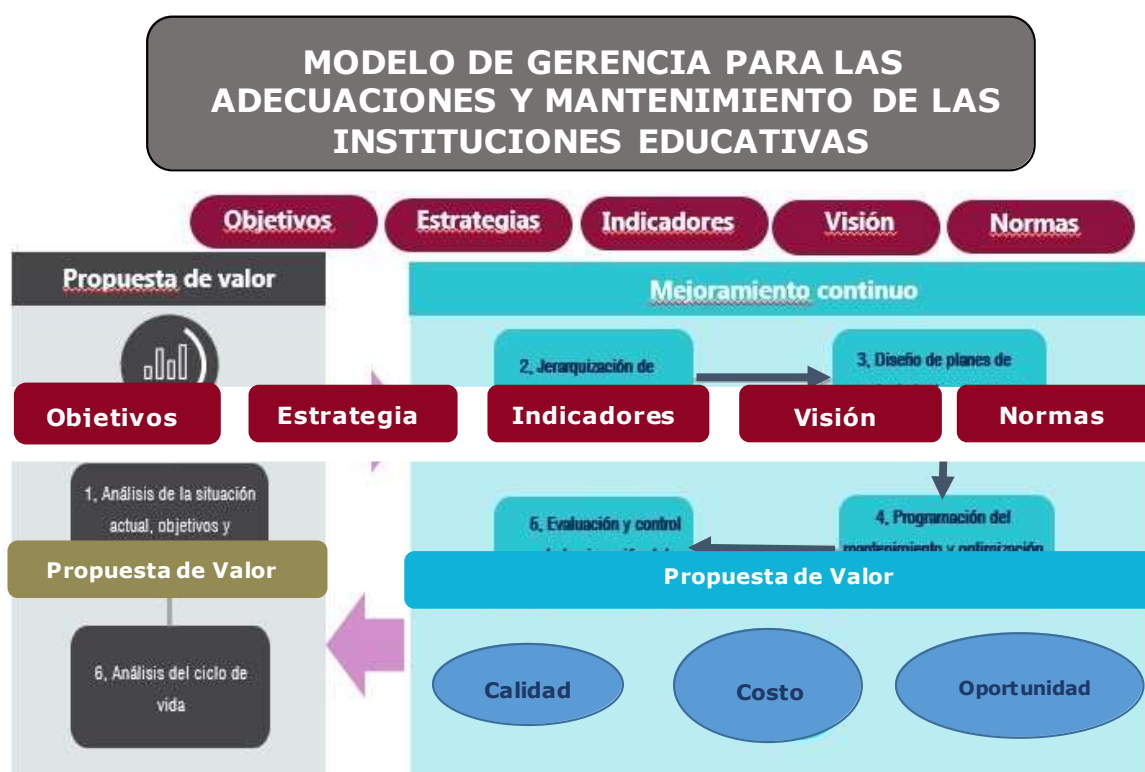
Figura 34. Diagrama de flujo gestión y gerencia. Elaboración propia 2020

A continuación, se presentan las etapas del modelo de gerencia que se propone, partiendo de que la organización ya gestiona, en menor o mayor medida, el mantenimiento.
