ELEMENTOS NO ESTRUCTURALES

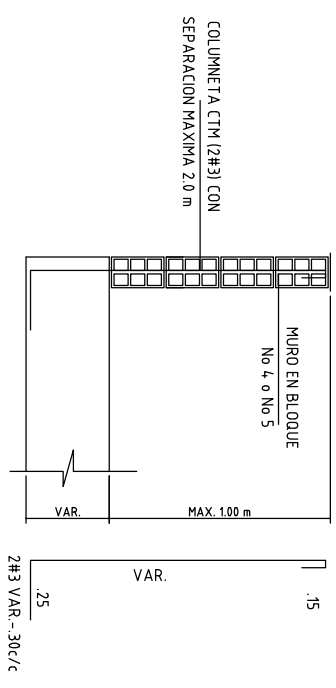
VISTA EN PLANTA ANTEPECHO
DETALLE DE MURO CONFINADO

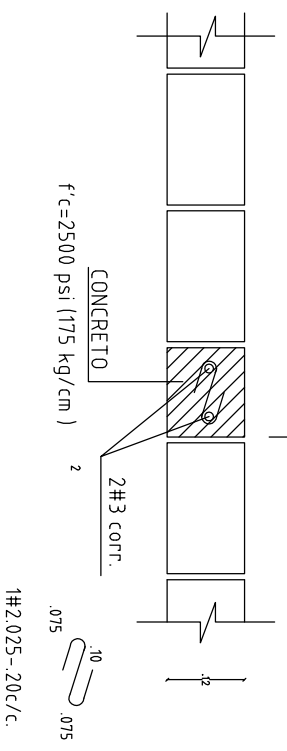
DETALLE DE ANTEPECHO
ESC: 1:25

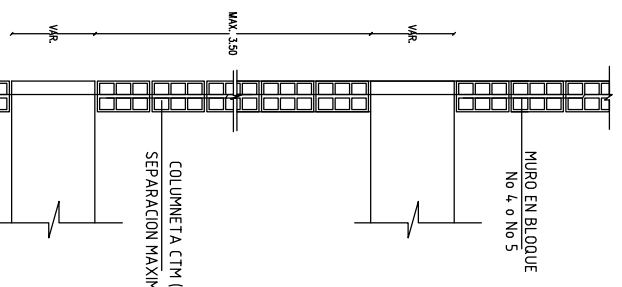
REFUERZO COLUMNETA CTM
VISTA EN PLANTA
ESC: 1:10
