**PROPUESTA DE BAÑOS Y COCINA PARA EL MEJORAMIENTO  
DE LAS CONDICIONES DE VIVIENDA DE LA COMUNIDAD DE  
LA INSPECCIÓN DE CAMBAO, DEL MUNICIPIO DE SAN JUAN  
DE RÍO SECO, EN EL DEPARTAMENTO DE CUNDINAMARCA**

**CORPORACIÓN UNIVERSITARIA MINUTO DE DIOS  
FACULTAD DE INGENIERÍA CIVIL  
SECCIONAL GIRARDOT  
2015**

**Trabajo realizado para obtener el título de Ingeniero Civil**

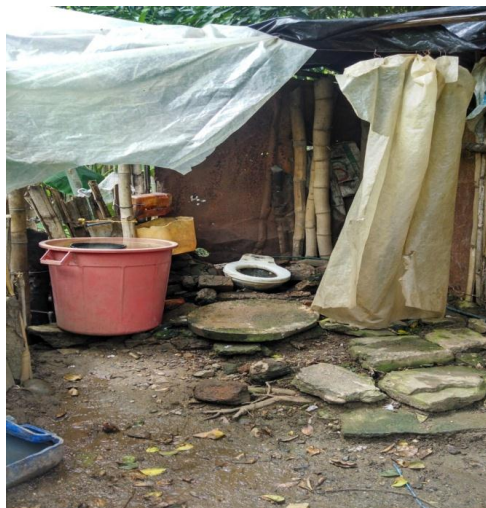
**BAÑOS EN SITUACIONES DESFAVORABLES DEBIDO AL MAL ESTADO QUE PRESENTAN, YA SEA POR SU ESTRUCTURA, MOBILIARIO, PISOS, SIN VERTIMIENTOS, ETC.**

**Figura 25. Vista condiciones para la satisfacción de necesidades básicas.**

Observamos las condiciones pésimas el cual la propietaria tiene que asumir día a día para satisfacer sus necesidades, arriesgando su salud, su estado físico y demás condiciones infrahumanas.
