PROYECTO DE ESTUDIOS PARA LA ADECUACIÓN DE ESPACIOS
ARQUITECTÓNICOS DE LAS VIVIENDAS DEL BARRIO EL PROGRESO
DELMUNICIPIO DE SAN JUAN DE RIO SECO - CUNDINAMARCA
JURISDICCIÓN DE CAMBAO

CORPORACIÓN UNIVERSITARIA MINUTO DE DIOS

PROYECTO DE GRADO

Proyecto presentado para optar al título de Ingeniero Civil

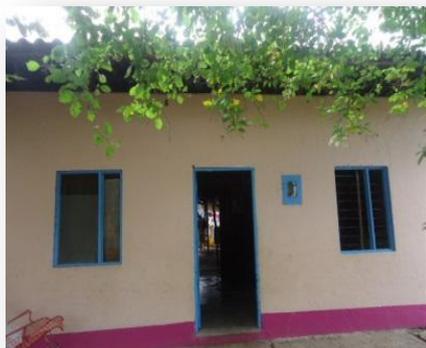
1. Fachada de la vivienda con acabado favorable.

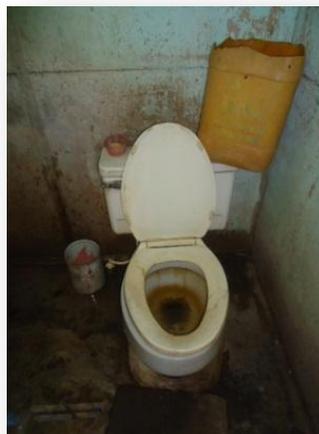
2. Baño de la vivienda en prefabricado, en condiciones deficientes. Presenta humedad en pisos y paredes. No posee lavamanos.

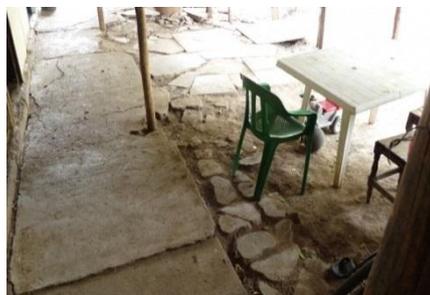
4. Comedor de la vivienda ubicado en el patio en estado desfavorable.

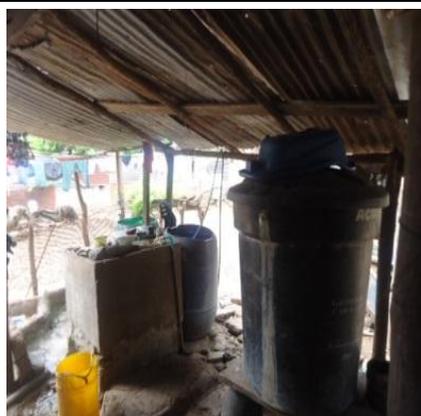
<p>7. La estructura de la cubierta del área donde está ubicado el comedor, dos habitaciones, el baño y la alberca presenta peligro de desplome.</p>	<p>8. Alberca en condiciones desfavorables, donde lavan la loza y la ropa de la familiar.</p>

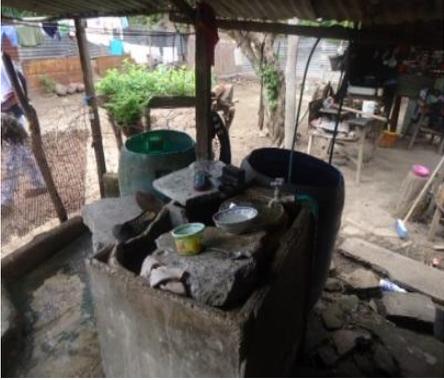
<p>9. Alberca en condiciones desfavorables, donde lavan la loza y la ropa de la familiar.</p>	<p>10. Grietas en andén de la fachada principal de la vivienda.</p>

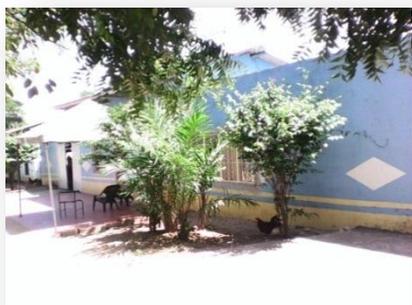
11. Fachada de la vivienda con acabado favorable.

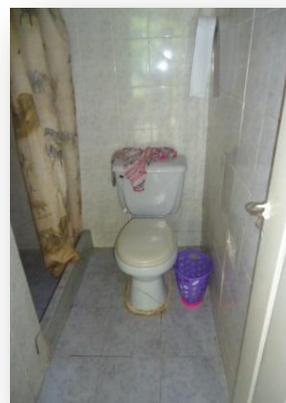
12. Baño principal de la vivienda, en buen estado.

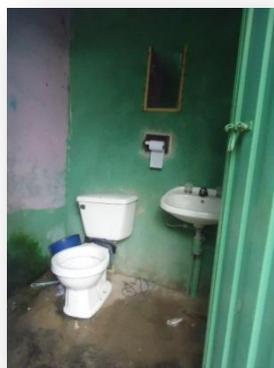
13. Baño visitantes en mal estado, presenta humedad en paredes y pisos.

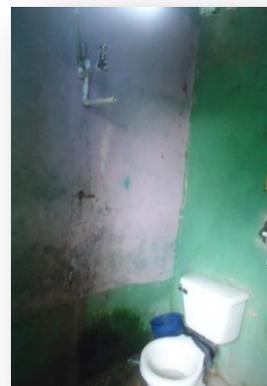
14. Baño visitantes en mal estado, presenta humedad en paredes y pisos.

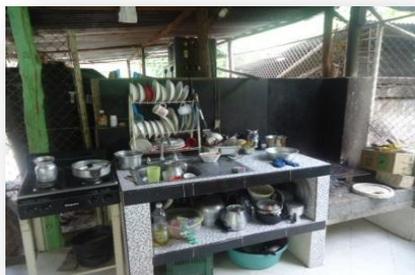
15. Cocina de la vivienda prefabricada en estado sencillo.

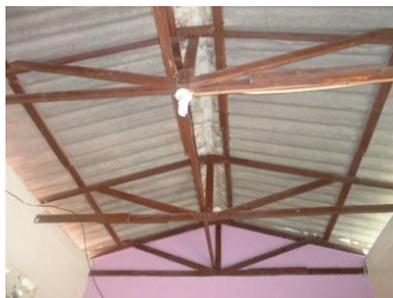
16. Cubierta de la vivienda en buen estado.

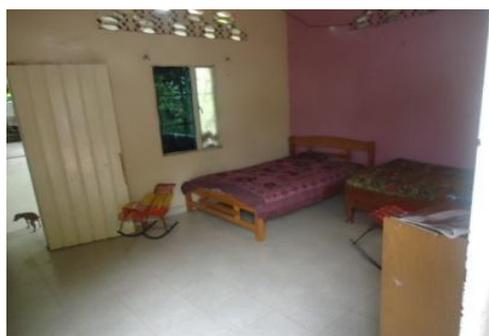
17. Sala de la vivienda en buen estado.

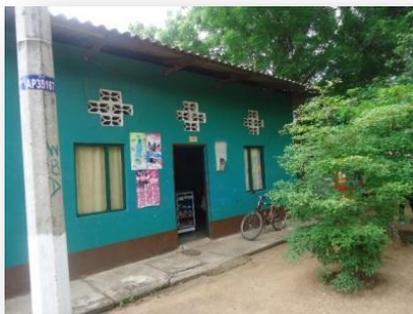
1. Fachada de la vivienda con acabado favorable.

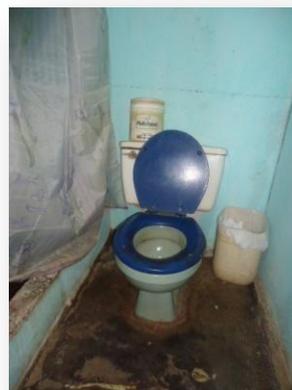
2. Baño de la vivienda en prefabricado, en condiciones deficientes. Presenta humedad en pisos y paredes.

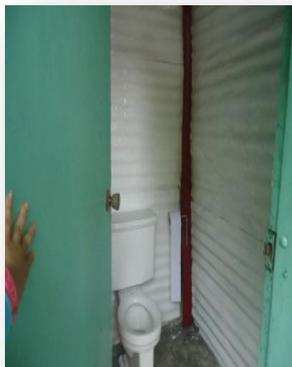
3. Baño visitantes en buenas condiciones.

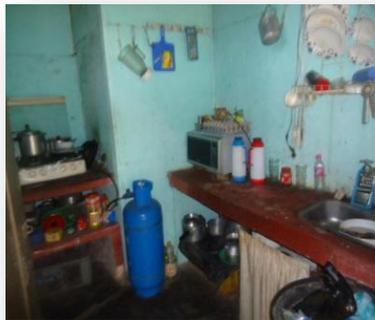
4. Cocina principal de la vivienda en estado regular.

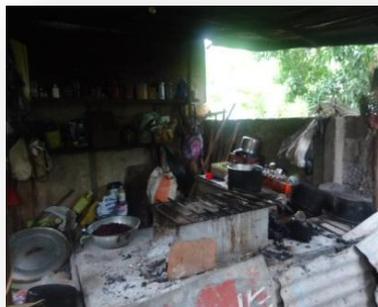
5. Cocina en leña en estado desfavorable, fabricada para las ocasiones en el que el gas natural se acaba y no tienen dinero para comprarlo.

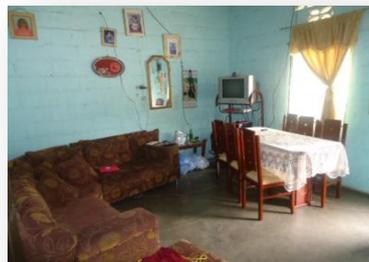
6. Sala- comedor de la vivienda en buenas condiciones, presenta fisuras en el piso.

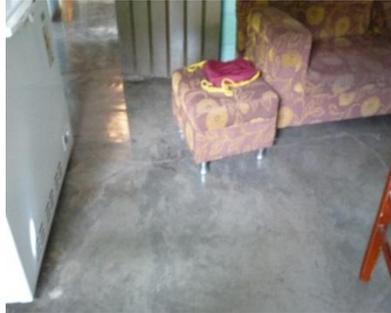
7. Fisuras en piso de la sala-comedor.

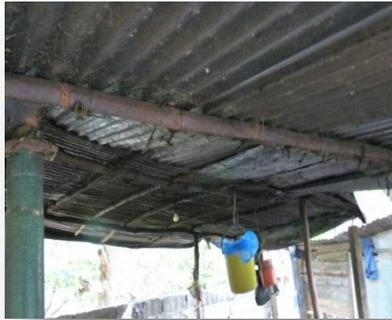
9. Estructura y cubierta del área donde está ubicada la cocina de leña.

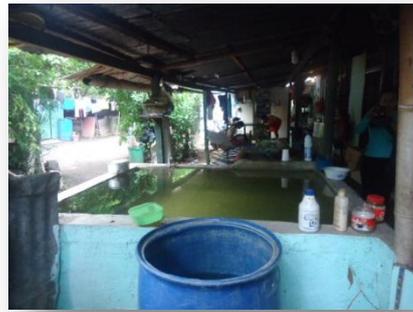
10. Alberca de la vivienda con riesgo de proliferación de vectores.

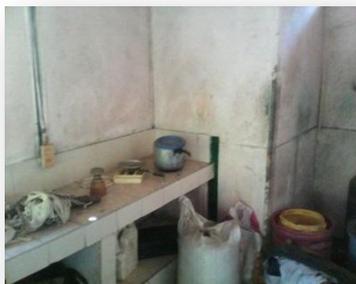
3. Cocina de la vivienda sin uso en la actualidad.

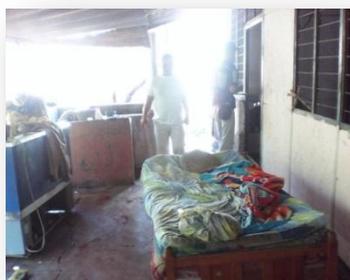
patologías de grietas en pisos del área donde está ubicada la cama del residente, además presenta humedad en pisos y/o paredes del baño que ponen en riesgo el bienestar físico del habitante de la residencia.

5. Grietas severas en el área donde duerme el residente.

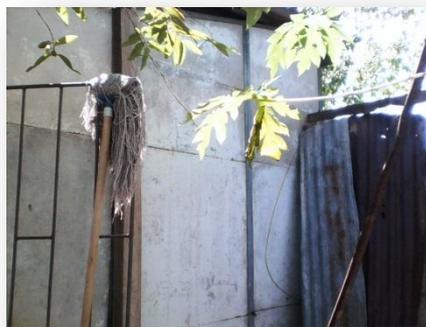
25. Área donde se removerá el elemento de prefabricado para instalar ventana corrediza (dos hojas) con marco metálico de 1mx0.49m.

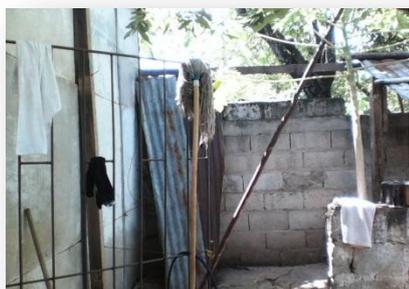
26. Área donde se construirá una zapata, una columna, placa en voladizo de concreto rígido de 3.500 PSI, para soporte de tanque de 1.000 litros.

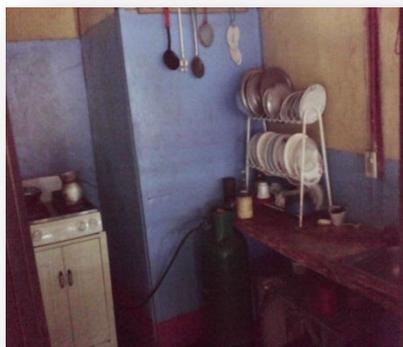
3. Cocina de vivienda se encuentra en condiciones regulares.

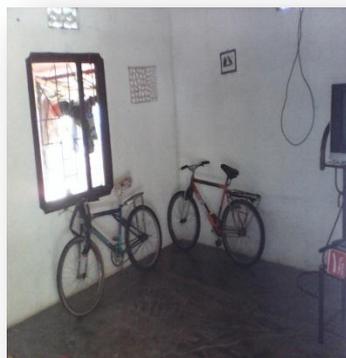
4. Sala de la vivienda en condiciones regulares, es allí donde duerme el señor Eduardo Hernández.

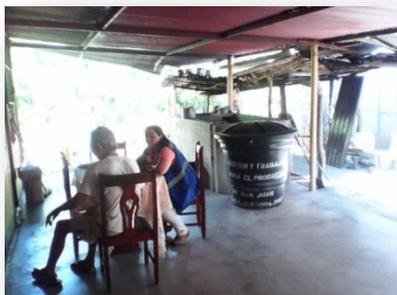
5. Comedor de la vivienda en condiciones regulares.

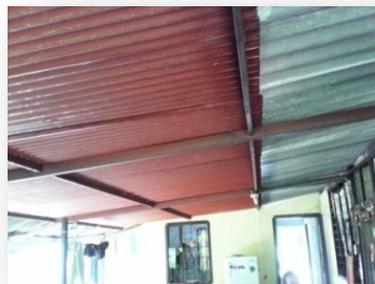
6. Cubierta de la vivienda en tejas de eternit y zinc.

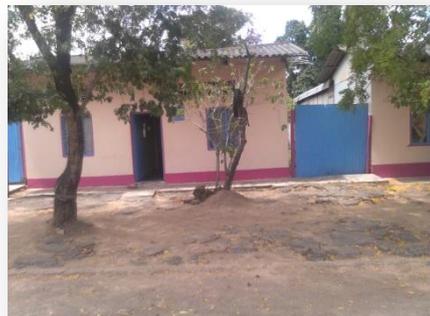
39. Fachada de la vivienda con acabado favorable.

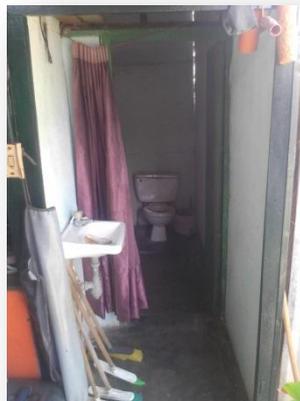
- El baño no tiene ventana lo que promueve los malos olores en el espacio.
- El baño no tiene enchape, por lo tanto el área no está protegida de la humedad.
- Los pisos de la cocina, baño y sala-comedor presentan grietas y fisuras.
- La cocina presta estado regular, debido a que no tiene enchape, por lo tanto el área no está protegida de la humedad.
- La Pintura de las alcobas 2 y 3 prefabricadas se encuentran en condiciones desfavorables.
- La sala y la alcoba 1 presenta falta de mantenimiento de pintura.

40. Baño de la vivienda, en un estado regular.

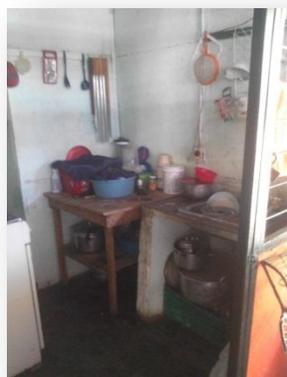
41. Cocina de la vivienda estado regular.

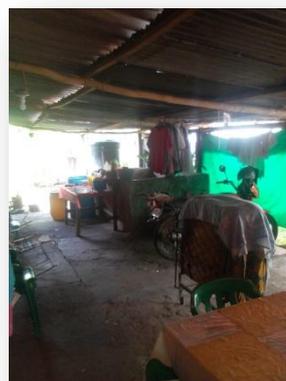
42. Área social de la vivienda. Presenta grietas.

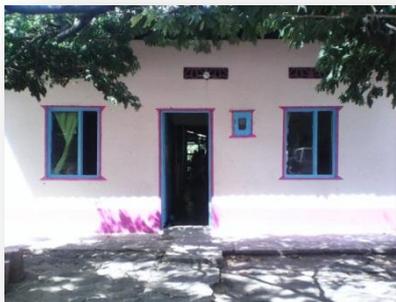
1. Fachada de la vivienda. Con acabado favorable.

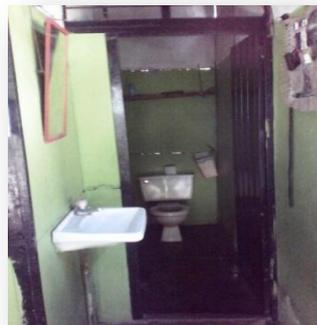
fibrocimiento. En lo relacionado con el estado de confort se detecta que la iluminación y ventilación son deficientes, ya que no cuenta con ventana que permita optimizar el ambiente del área. Su conservación es regular y se considera el mobiliario como pobre.

2. Baño de la vivienda, en un estado regular.

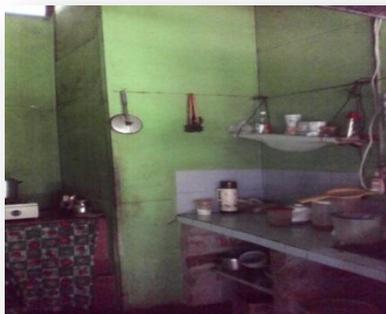
3. Cocina de vivienda, estado regular.

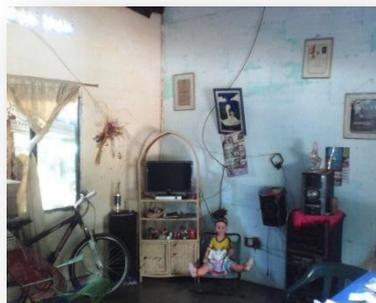
4. Sala de la vivienda en buen estado.

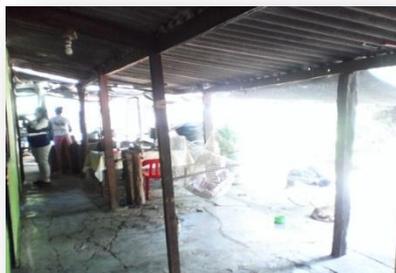
5. Área donde está ubicado el comedor. Se encuentra en estado regular.

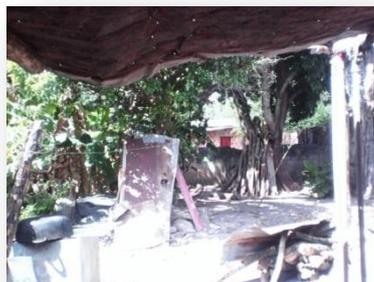
6. Patio de la vivienda en buenas condiciones.

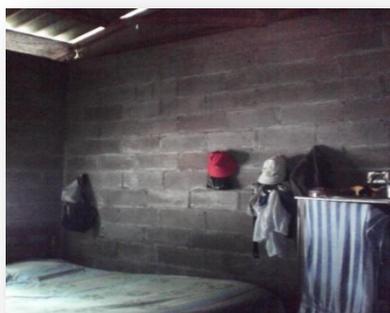
7. Alcoba Matrimonial en estado bueno.

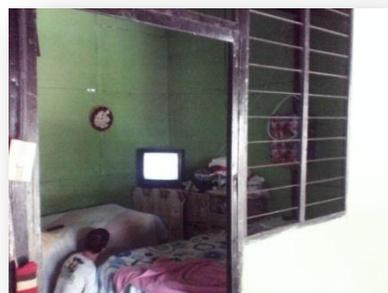
8. Alcoba 3 de la vivienda en buenas condiciones, está construida en prefabricado.

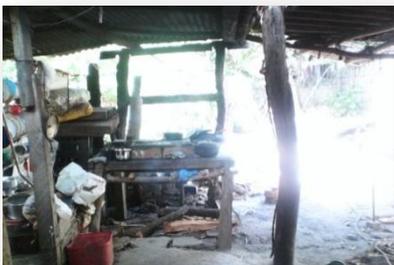
11. Cocina en leña en estado deficiente.

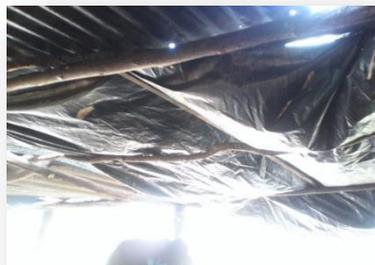
12. Cubierta del lavadero en condición de desplome.

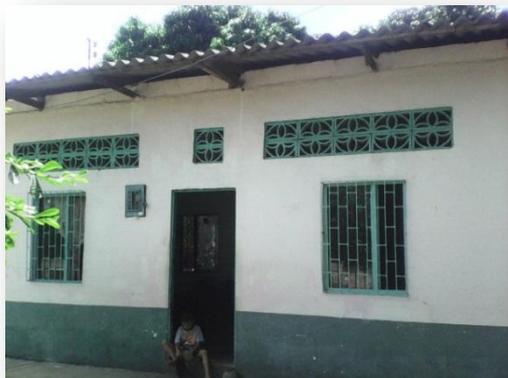
1. Fachada de la vivienda. Con acabado favorable.

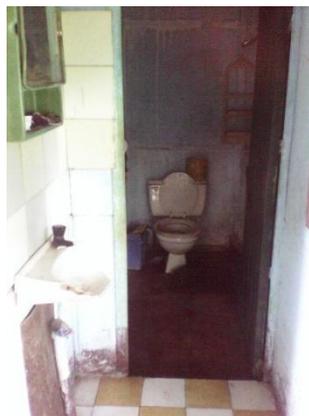
Baño: Su estructura está construida en prefabricado, con muros en concreto prefabricado; el terminado del piso es en mineral gris y la cubierta es en teja de zinc. En lo relacionado con el estado de confort se detecta que la iluminación, la ventilación, la conservación y el mobiliario se consideran como deficientes, ya que no cuenta con una ventana que permita optimizar el ambiente del área.

2. Baño de la vivienda, en un estado deficiente.

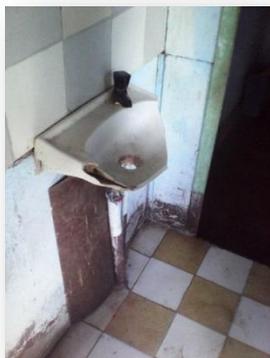
3. Lavamanos del baño en estado deficiente.

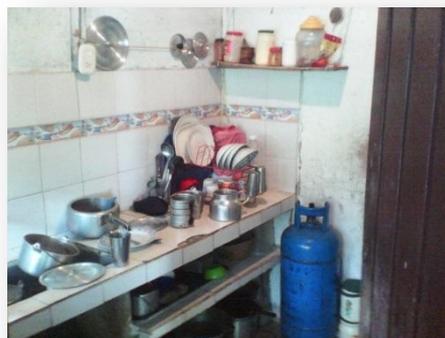
4. Cocina en estado regular, presenta desprendimiento de baldosa.

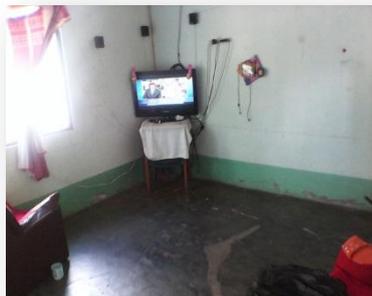
- El área donde está ubicado el comedor no tiene estructura reconocible, los pisos del mismo presentan grietas y la cubierta tiene desnivel lo que genera que cuando llueve se moja todo el perímetro.
- El muro-pasamanos del área donde está ubicado el comedor presenta grietas severas, que podrían generar desplome.
- Los muros del baño de la ducha posiblemente pueden generar hongos y lama en el área.
- En la vivienda existe un lavamanos en estado deficiente y la tasa se encuentra totalmente deteriorada.

5. Área donde está ubicado el comedor.
Se encuentra en estado regular.

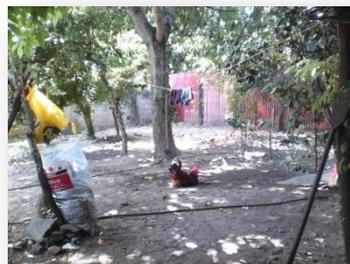
6. Patio de la vivienda en buenas
condiciones.

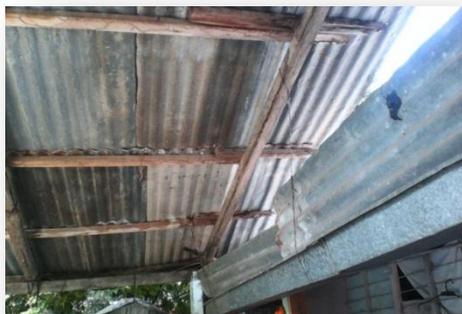
7. La cubierta tiene desnivel lo que
genera que cuando llueve se moja todo
el perímetro.

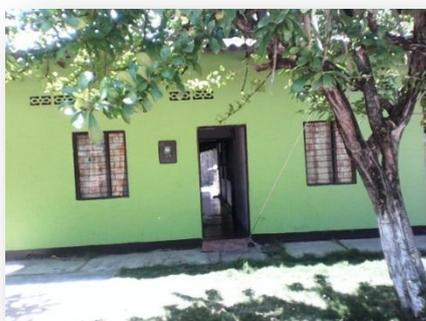
1. Fachada de la vivienda. Con acabado favorable.

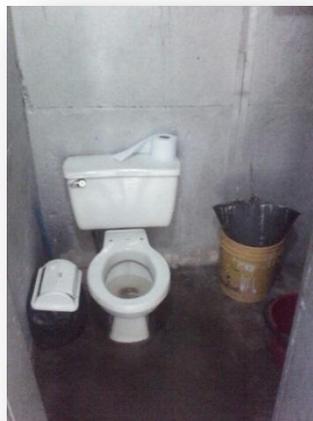
2. Baño de la vivienda, en un estado regular.

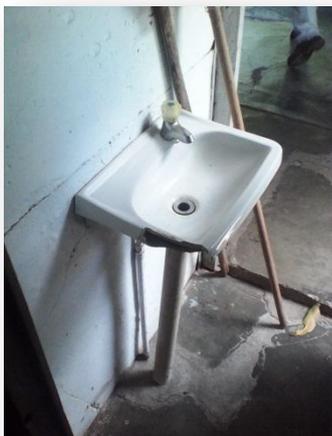
- La conservación del área donde está ubicado el comedor es buena, sin embargo presenta grietas y fisuras en el piso.
- El baño tiene lavamanos, pero se encuentra roto.

3. Lavamanos del baño en estado deficiente.

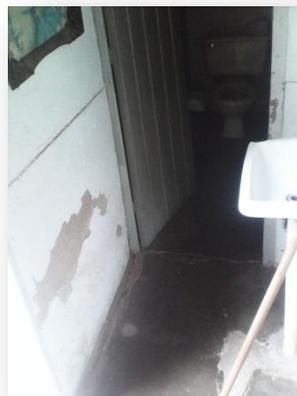
4. Plaqueta prefabricada del baño con falta de mantenimiento.

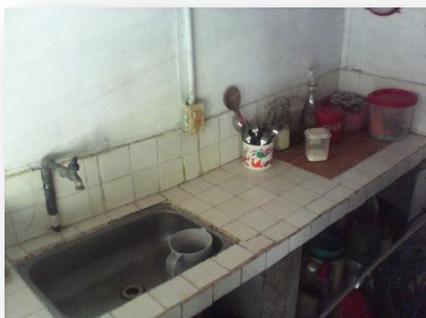
corresponden a Sala (1), Comedor (1), Alcobas (3), Baño (1), Cocina (1), Patio (1) y presenta patologías de hundimiento en el mesón de la cocina, además de grietas y fisuras en pisos del área donde está ubicado el comedor.

5. Cocina en estado regular, presenta hundimiento en el mesón.

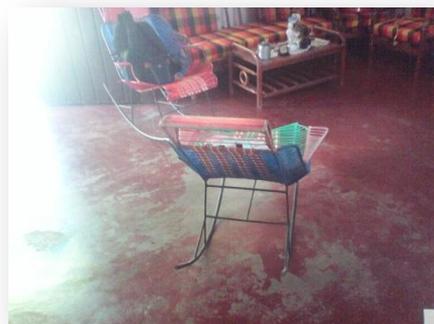
6. Sala de la vivienda, presenta fisuras en pisos.

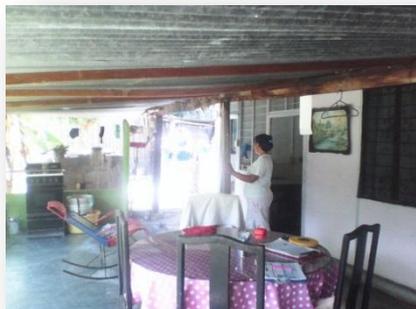
7. Área donde está ubicado el comedor.
 Se encuentra en estado regular.

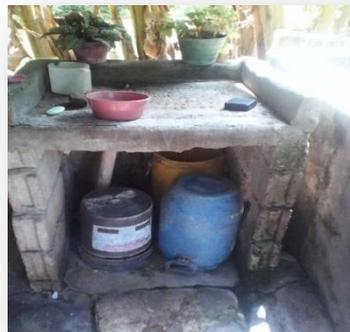
8. Lavadero de la vivienda en estado
 de desplome.

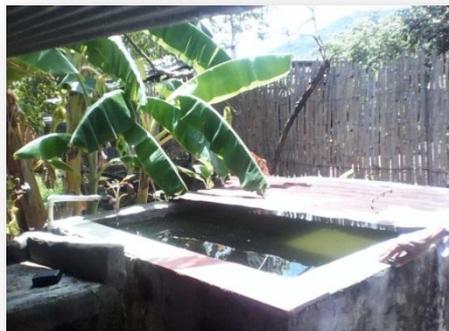
9. Alberca de la vivienda descubierta.

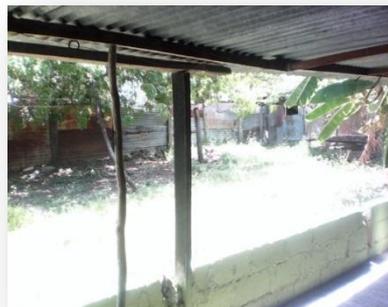
10. Patio de la vivienda en
 buen estado.

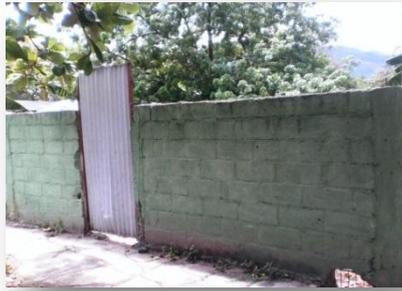
11. Muro de la fachada frontal en estado de desplome.

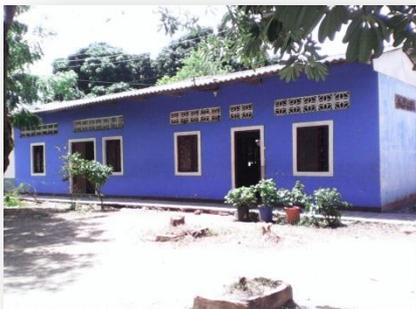
1. Fachada de la vivienda. Con acabado favorable.

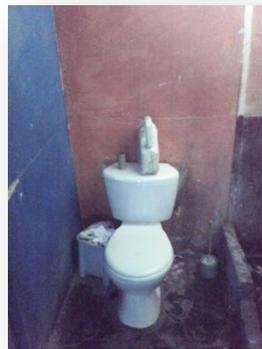
2. Baño de la vivienda, en un estado regular.

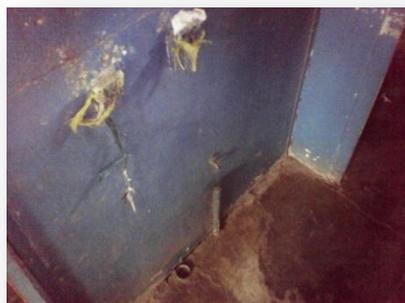
- El baño no posee lavamanos y presenta hundimiento y grietas en el piso de la ducha.
- Las tomas se encuentran sin accesorio, por lo tanto se evidencia cableado expuesto.
- La sala presenta grietas y fisuras en pisos y paredes.

3. Área del baño sin lavamanos.

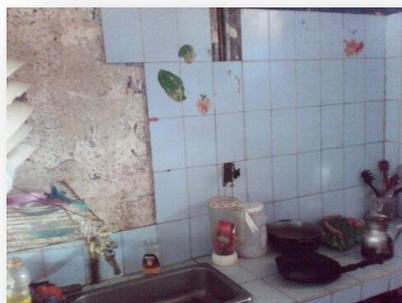
4. Cocina de la vivienda con desprendimiento de baldosa frontal.

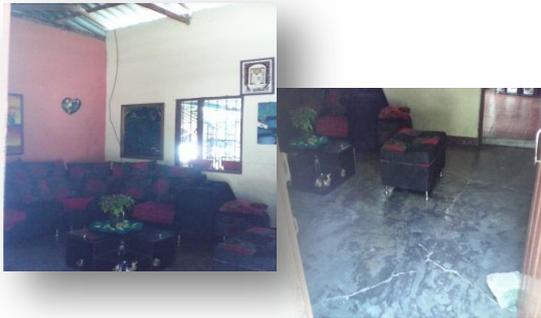
5. Sala de la vivienda con fisuras en pisos.

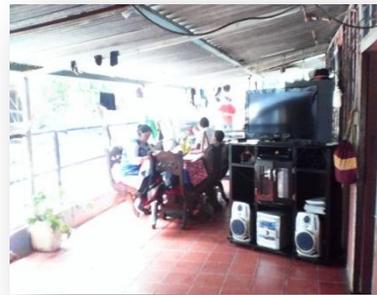
6. Comedor de la vivienda ubicado en el zaguán.

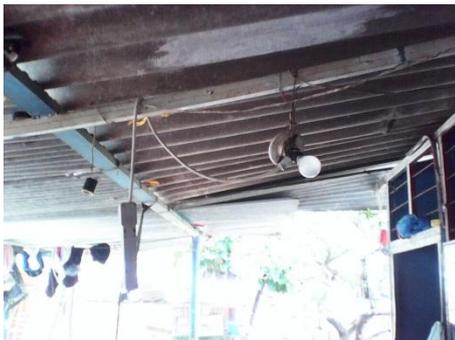
7. Cableado expuesto.

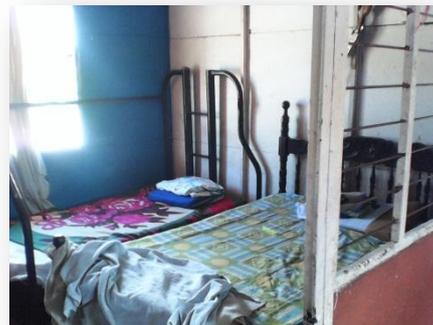
8. Alcoba 2, en prefabricado.

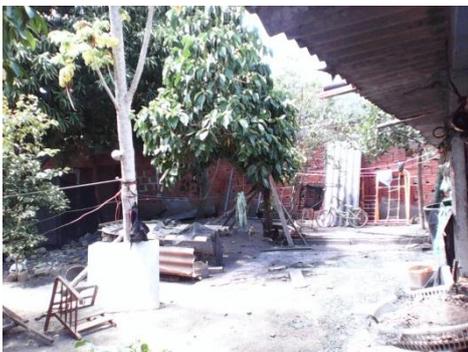
<p>9. Patio de la vivienda, en buen estado.</p>	<p>10. Alcoba 4 de la vivienda en estado regular.</p>

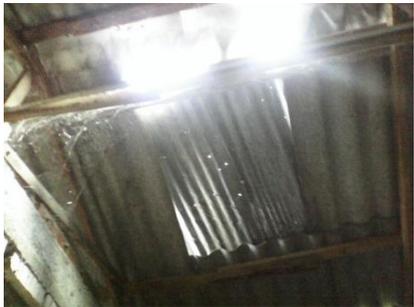
- La alcoba 5 presenta deterioro en techo con riesgo de desplome de cubierta.
- La vivienda presenta estancamiento de agua entre las alcobas 4 y 5.
- La ventilación e iluminación de la alcoba 5 es deficiente.
- La cocina presenta desprendimiento de enchape en el muro frontal, encima del mesón.
- El baño no tiene ventana lo que promueve los malos olores en el espacio.
- La Pintura de las alcobas 2 y 3 prefabricadas se encuentran en condiciones desfavorables.

<p>11. Cubierta de la alcoba 5 en estado deficiente.</p>	<p>12. Alcoba 5 de la vivienda en estado deficiente.</p>

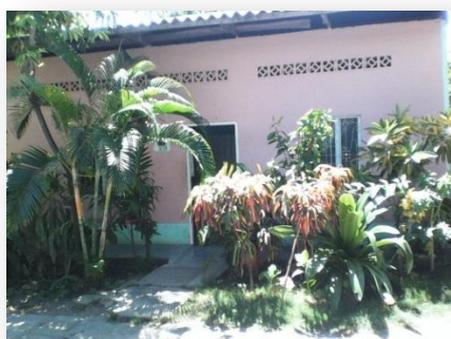
1. Fachada de la vivienda con acabado favorable.

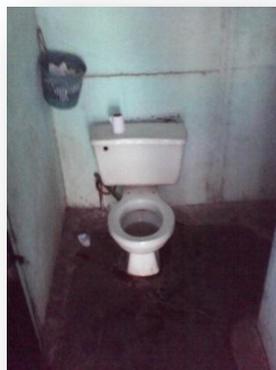
- El baño no posee lavamanos y presenta grietas en el piso.
- La tasa del baño no posee sistema de bombeo (flotador) y a la ducha no sube el agua por el mal diseño de las redes domiciliarias.

2. Baño de la vivienda, en un estado regular.

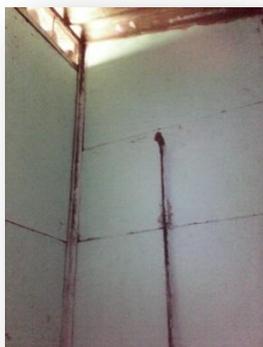
3. Área de la ducha, sin presión de agua.

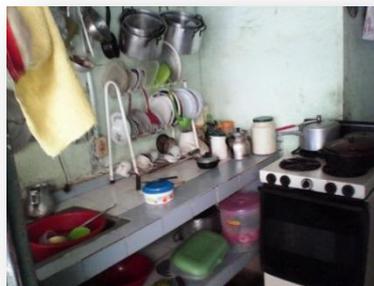
4. Cocina de la vivienda estado regular.

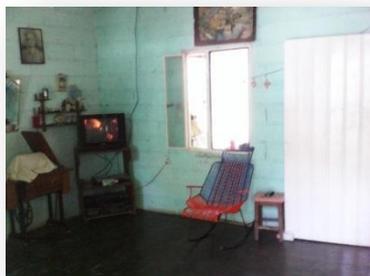
- La sala presenta grietas y fisuras en pisos.
- El baño no tiene ventana lo que promueve los malos olores en el espacio.
- La cocina no posee llave en el lavaplatos.

5. Sala de la vivienda con fisuras en pisos.

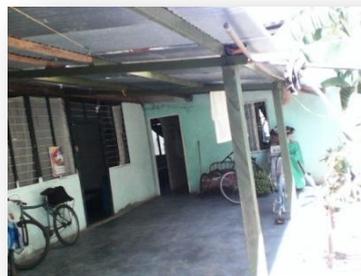
6. Zaguán en buen estado.

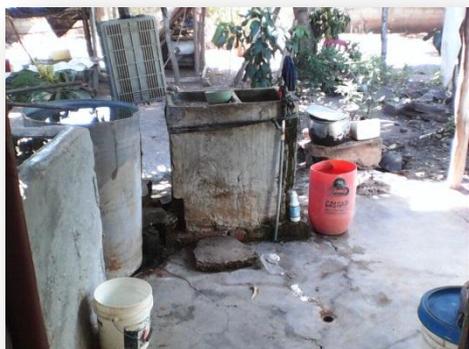
7. Lavadero de la vivienda presenta filtración.

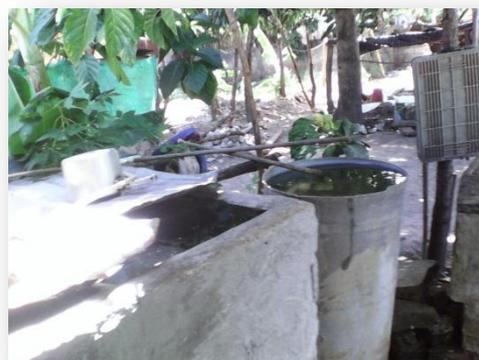
10. Alberca de la vivienda con riesgo de proliferación de vectores.

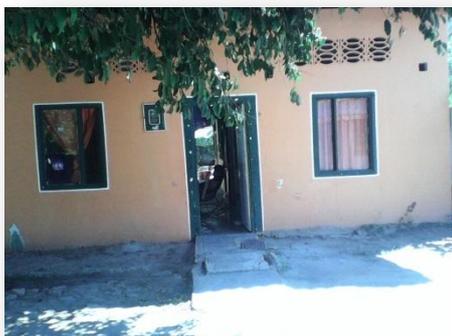
1. Fachada de la vivienda con acabado favorable.

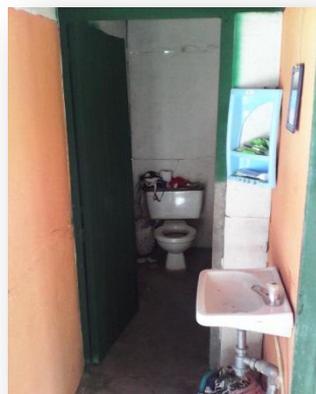
2. Baño de la vivienda, en un estado regular.

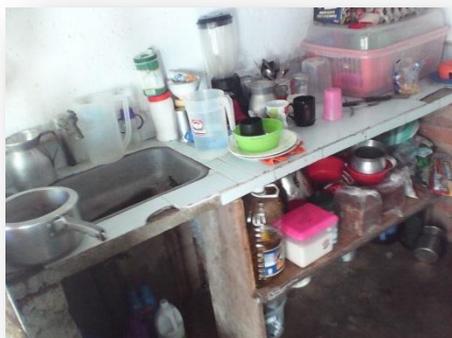
3. Cocina de la vivienda estado regular, tiene muros en tablón.

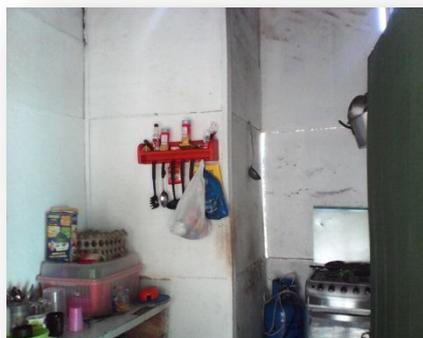
4. Dos (2) plaquetas de prefabricado de la cocina presentan dilatación o separación.

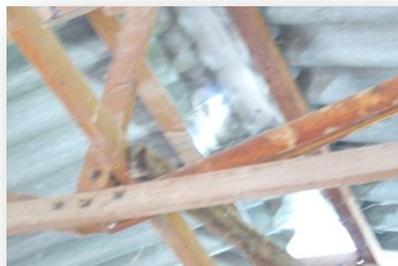
- La estructura de la cubierta de la sala presenta dos secciones de caballete de asbesto-cemento perforadas.
- La alcoba 1 (ladrillo-bloque) tiene ventana frontal a la fachada principal de la vivienda.
- Las alcobas 2 y 3 tienen ventanas laterales hacia el pasillo.
- La Pintura de las alcobas 2 y 3 prefabricadas se encuentran en condiciones desfavorables.
- El pañete y la pintura de sala y alcoba 1 se encuentra en estado defectuoso.
- La cocina presenta enchape en el mesón (desprendimiento de la baldosa) y el baño no tiene enchapado.
- El andén presenta deterioro en la placa del suelo en concreto de la fachada frontal.
- El patio se encuentra en terreno natural y al presentarse la lluvia, ocasiona que el área del pasillo se estanque el agua y produzca proliferación de vectores.

6. La estructura de la cubierta de la sala presenta dos secciones de caballete de albestocemento perforadas.

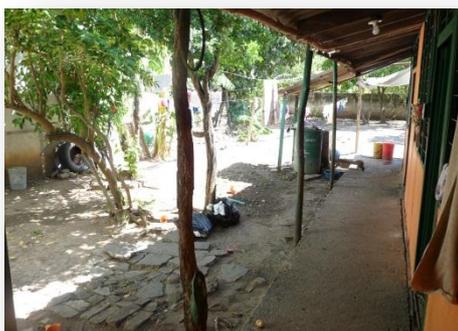
7. Espacio donde se fundirá para fomentar un espacio más amplio y agradable para los miembros del núcleo del hogar, además de evitar el estancamiento del agua debido a la lluvia y la proliferación de vectores.

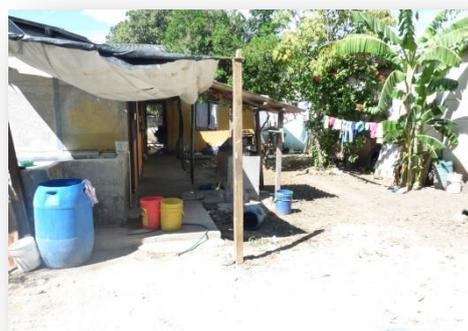
8. Patio de la vivienda en buenas condiciones.

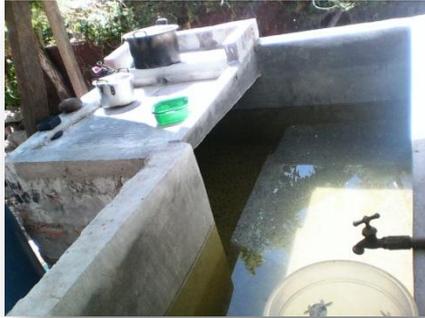
9. Alberca de la vivienda con riesgo de proliferación de vectores.

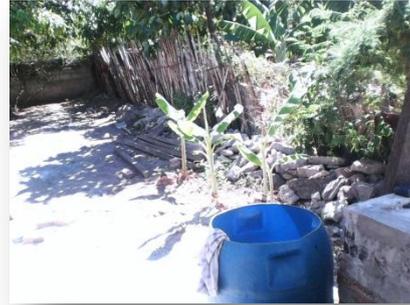
10. Fachada lateral izquierda de la vivienda construida en guadua y alambre de púa.

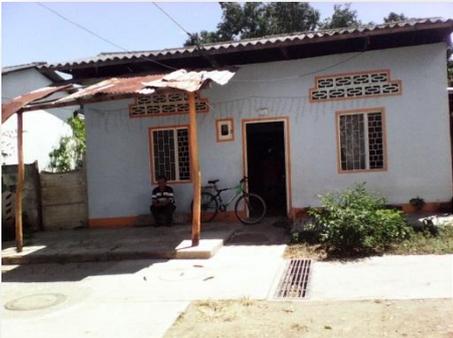
1. Fachada de la vivienda con acabado favorable.	2. Baño de la vivienda, en un estado deficiente.

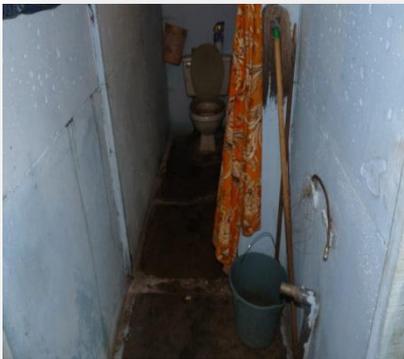
- El baño no posee lavamanos y el sanitario no funciona.
- El baño presenta grietas severas en pisos.
- El baño no tiene ventana lo que promueve los malos olores en el espacio.
- La alcoba 1 (ladrillo-bloque) tiene ventana frontal a la fachada principal de la vivienda.
- Las alcobas 2 y 3 tienen ventanas laterales hacia el pasillo.
- La cocina tiene ventana, pero no posee puerta.
- El piso del área donde está ubicado el comedor presenta estado deficiente, debido a grietas severas.
- El piso donde está ubicado el lavadero presenta moho.
- La estructura y la cubierta del área social (comedor) hasta el baño se encuentran en estado desfavorable.
- La Pintura de las alcobas 2 y 3 prefabricadas se encuentran en condiciones desfavorables.
- El pañete y la pintura de sala y alcoba 1 se encuentra en estado defectuoso.

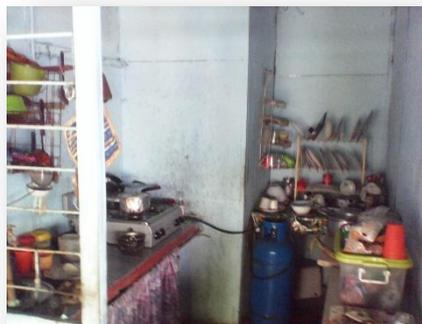
- La cocina presenta enchape en el mesón (desprendimiento de algunas de las baldosas) y el baño no tiene enchapado.
- El andén presenta deterioro en la placa del suelo en concreto de la fachada frontal.
- El galpón final donde se ubican los pollos y cerdos se encuentra en muy mal estado.

3. Cocina de la vivienda estado regular.

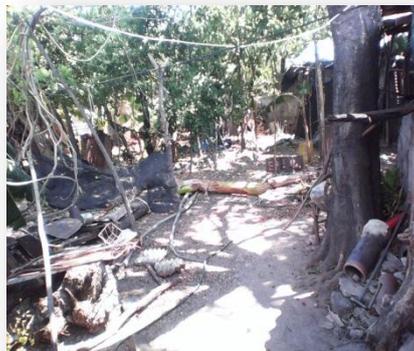
Patio: Se encuentra sin estructura reconocible, con muros en teja de zinc y alambre de púa; sus pisos son en tierra pisada y sin cubierta. En lo relacionado con el estado de confort se encuentra que la iluminación y la ventilación son buenas, la conservación deficiente y el mobiliario se considera como pobre.

8. Patio de la vivienda en estado deficiente, por la falta de limpieza.

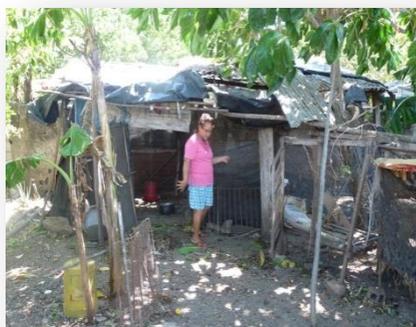
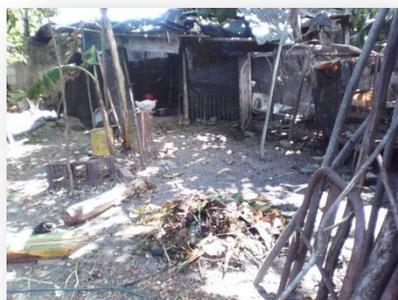
11. Galpón final donde se ubican los cerdos y pollos para el engorde. Presenta estado de colisión, debido a que está construido en materiales de desecho.

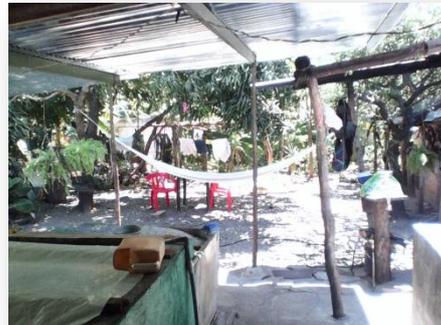
2. Patio de la vivienda en buenas condiciones.

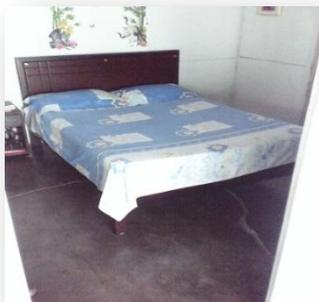
3. Grietas en el piso de la alcoba 2 de prefabricado.

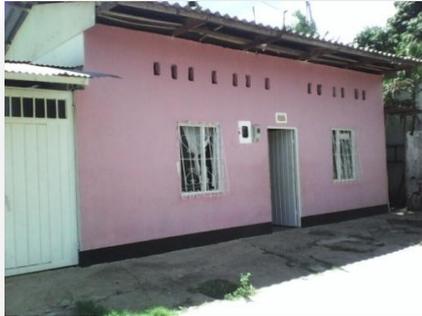
1. Fachada de la vivienda con acabado favorable.

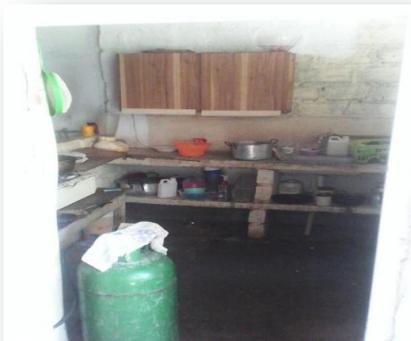
3. Cocina de la vivienda estado regular.

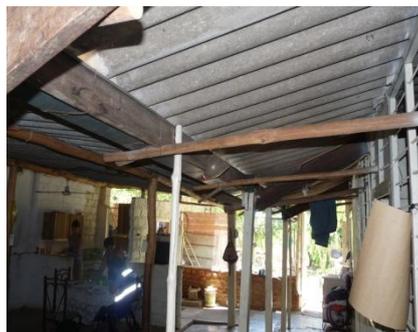
6. Cubierta a dosaguas.

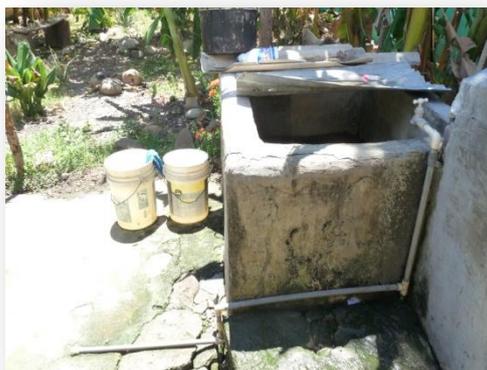
7. Lavadero de la vivienda.

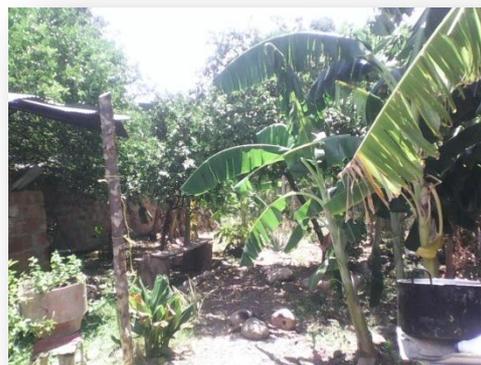
8. Patio de la vivienda en buenas condiciones.

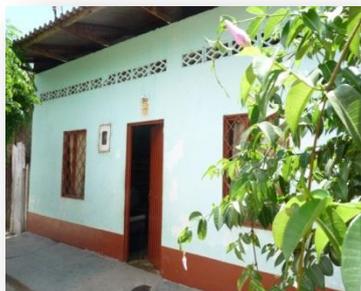
1. Fachada de la vivienda con acabado favorable.

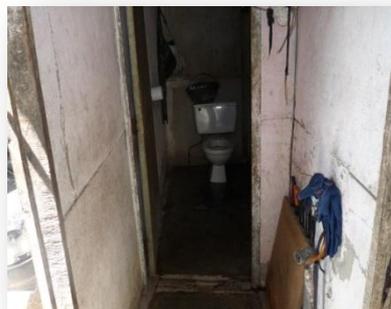
Baño: Su estructura está construida en prefabricado, con muros en concreto prefabricado; el acabado del piso es en mineral gris y la cubierta es en teja de fibrocemento. En lo relacionado con el estado de confort se encuentra que la iluminación, la ventilación, la conservación y el mobiliario son deficientes, ya que no cuenta con ventana que permita optimizar el ambiente del área, además de presentar deterioro en las plaquetas de prefabricado, grietas en pisos y no presenta lavamanos.

2. Baño de la vivienda, en un estado deficiente.

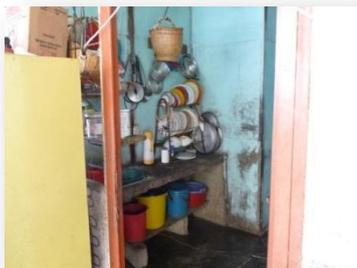
Cocina: Su estructura está construida en prefabricado, con muros en concreto prefabricado; el acabado del piso es en mineral gris y la cubierta es en teja de fibrocemento. En lo relacionado con el estado de confort se encuentra que la iluminación y ventilación son regulares, la conservación es regular y el mobiliario se considera como deficientes.

3. Cocina de la vivienda estado regular.

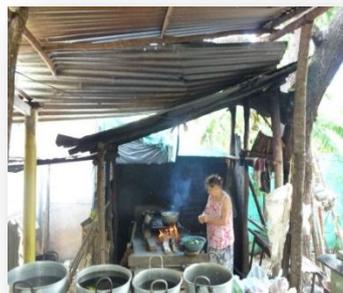
- El baño no tiene ventana lo que promueve los malos olores en el espacio.
- Los accesorios del inodoro del baño (flotador y manija) no funcionan.
- El baño no tiene enchape.
- La vivienda posee una cocina de leña en estado de colisión.
- Las alcobas, la cocina, el baño y el área donde está ubicado el comedor presentan grietas y fisuras severas.

4. Cocina de leña en condiciones desfavorables.

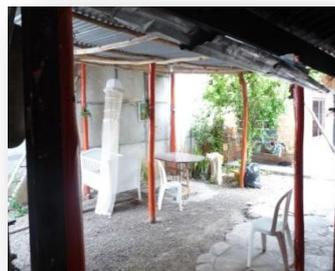
48. Área donde está ubicado el comedor, presenta cubierta a dos aguas en mal estado.

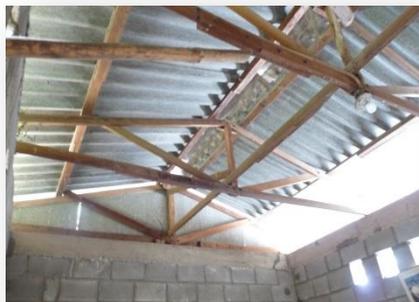
7. Cubierta y estructura de la sala de la vivienda en buen estado.

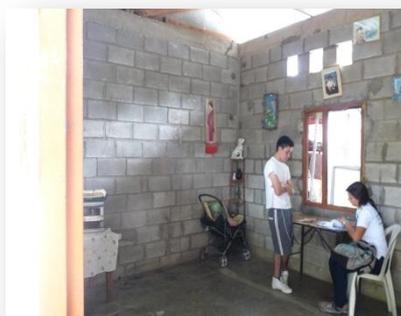
8. Sala de la vivienda en ladrillo sin pañetar ni pintar.

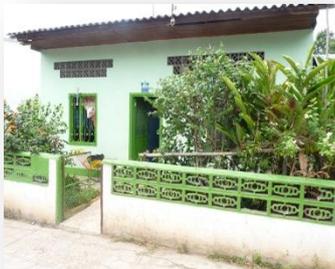
<p>53. Fachada de la vivienda con acabado favorable.</p>	<p>54. Baño de la vivienda, en un estado sencillo. No posee lavamanos.</p>

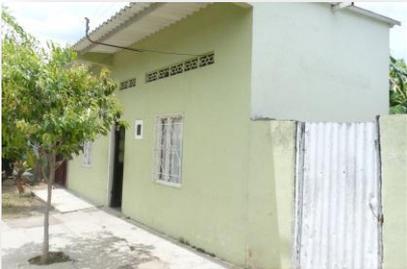
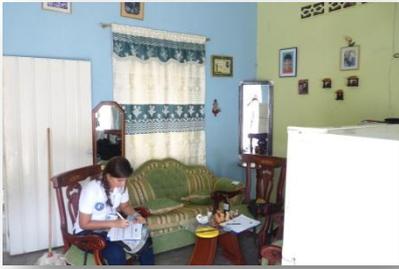
<p>57. Fachada de la vivienda con acabado favorable.</p>	<p>58. Sala de la vivienda en buen estado.</p>

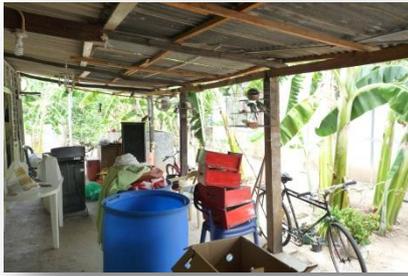
59. Área del comedor, cubierta en mal estado.

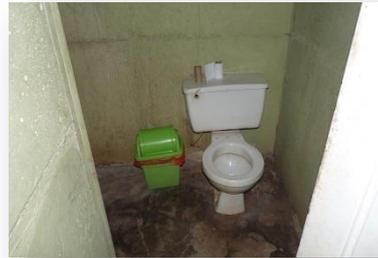
60. Baño de la vivienda en estado regular.

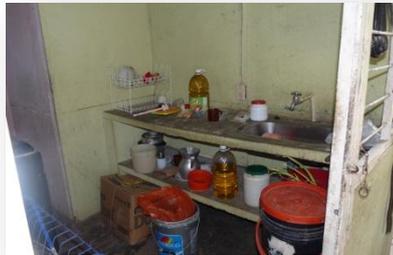
17. Cocina de la vivienda en estado regular.

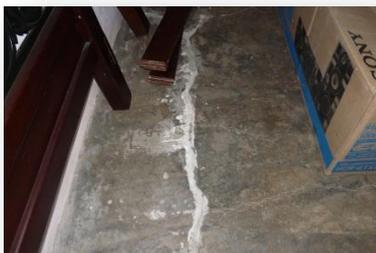
19. Grietas en alcobas 1 y 2.

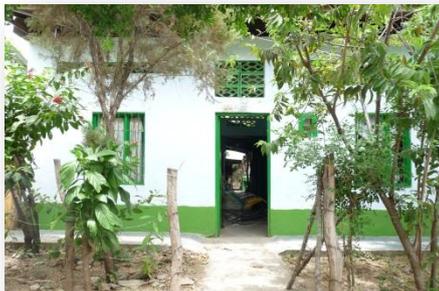
61. Fachada de la vivienda con acabado favorable.

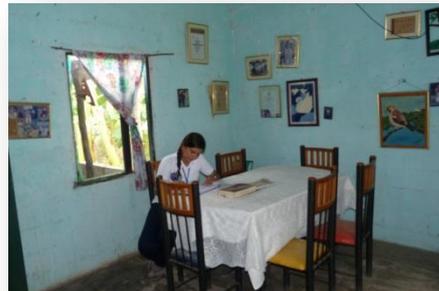
62. Sala de la vivienda en buen estado.

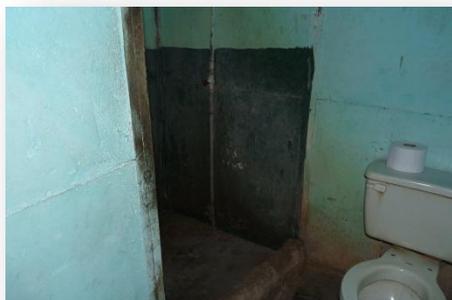
63. Baño de la vivienda en estado regular.

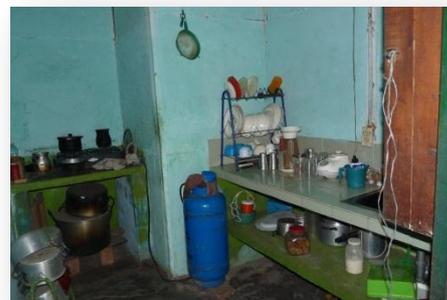
64. Cocina de la vivienda en estado regular.

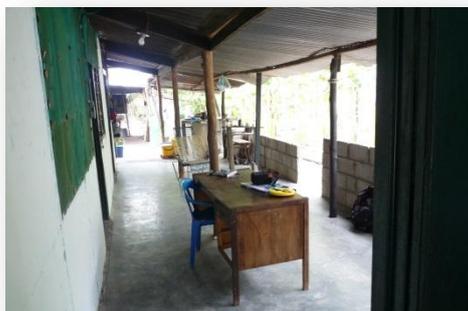
20. Área social de la vivienda.

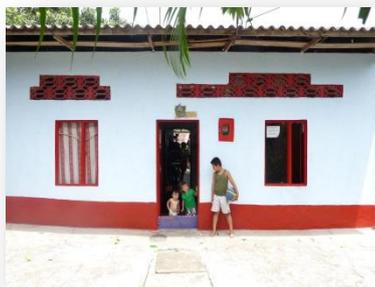
65. Fachada de la vivienda con acabado favorable.

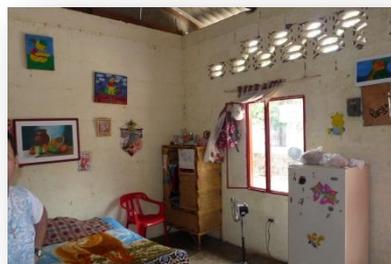
66. Sala de la vivienda en estado regular.

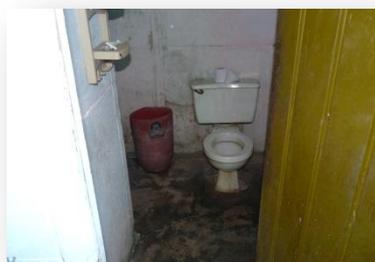
67. Baño de la vivienda en estado regular.

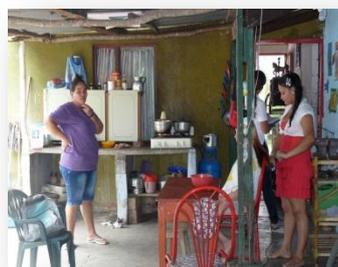
68. Cocina improvisada de la vivienda ubicada en el área social, presenta un estado regular.

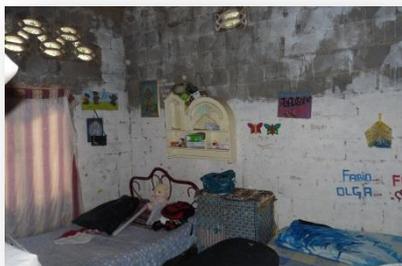
30. Alcoba 1 (ladrillo-bloque) sin pañetar y pintura deteriorada.

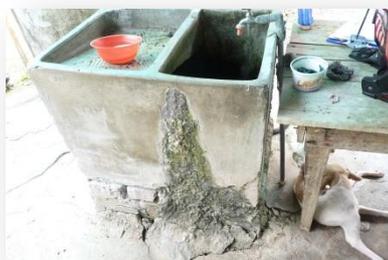
- El lavadero presenta muestras de amplio deterioro y en su base se deja ver que presenta filtraciones hacia el área exterior.
- El bien inmueble no tiene alberca para el almacenamiento de agua.

32. Alberca de la vivienda con filtraciones hacia el área exterior.

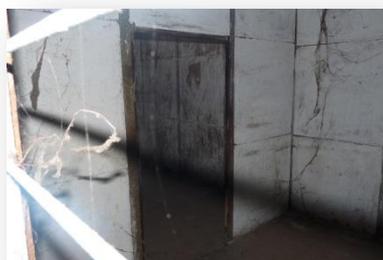
33. Alcoba 3 (prefabricada).

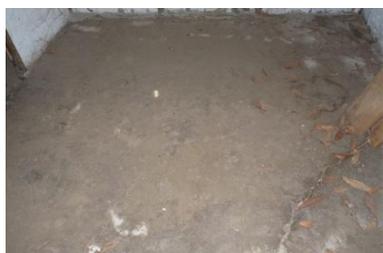
34. Grieta en la alcoba 3 (prefabricada)

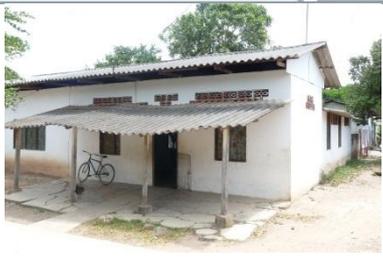
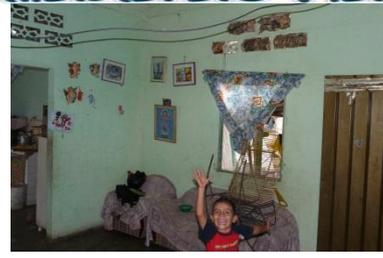
69. Fachada de la vivienda se encuentra en condiciones deficientes y la estructura de la cubierta presenta colisión.

70. Sala de la vivienda en estado regular.

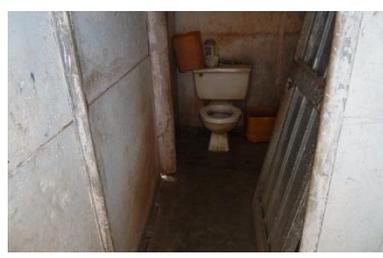
71. Baño de la vivienda en conservación deficiente no tiene lavamanos y el inodoro está descompuesto.

72. Cocina de la vivienda en conservación deficiente.

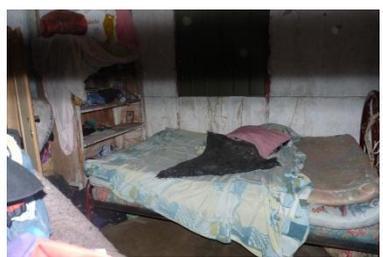
<p>38. Grietas en la plaqueta de la alcoba</p>	<p>39. Alcoba 2: Prefabricada en estado deficiente.</p>

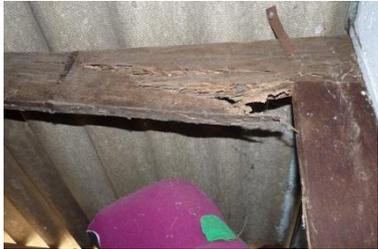
- Contiguo a la sala, hacia la izquierda, se encuentra otra área dispuesta como cocina y comedor, con puerta de salida hacia el patio.
- En las alcobas dos y tres (prefabricadas), se puede observar que el marco de la puerta de ingreso, en madera, está completamente corroído por acción del Comején.

- Las vigas de soporte de las tejas de fibrocemento en las alcobas 2 y 3 presentan deterioro significativo por acción del Comején y una de ellas ya se encuentra completamente rota en uno de sus costados, lo que

<p>40. Comején en el marco de la puerta de ingreso de las alcobas 2 y 3.</p>	<p>41. Vigas de soporte de las tejas de fibrocemento en las alcobas 2 y 3 se encuentra completamente rota en uno de sus costados.</p>

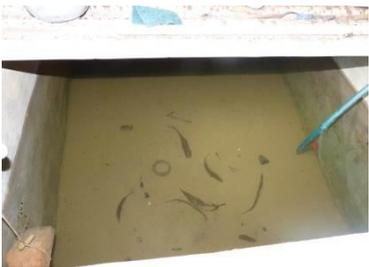
<p>42. Alberca de a vivienda en condiciones deficientes de salubridad.</p>

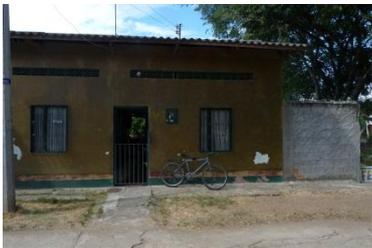
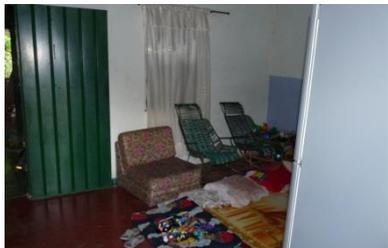
73. Fachada de la vivienda con acabado favorable.	74. Sala de la vivienda en buen estado.

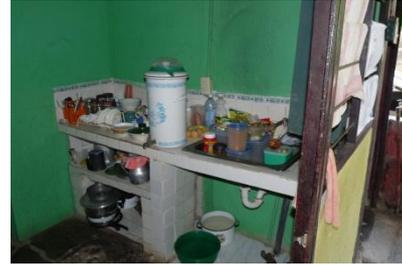
76. Cocina de la vivienda en estado favorable.

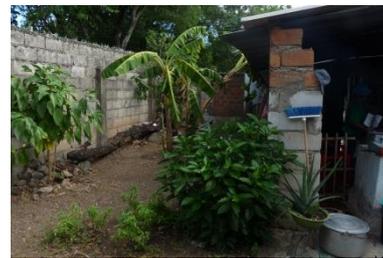
44. Patio de la vivienda.

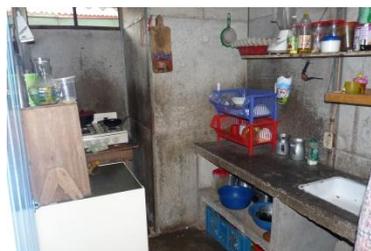
80. La cocina de la vivienda presenta conservación regular y grietas en pisos.

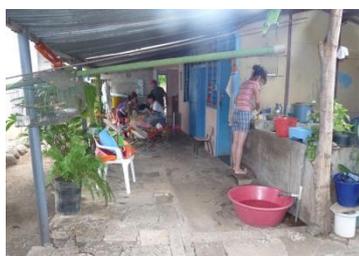
49. Área social de la vivienda. Presenta grietas en pisos.

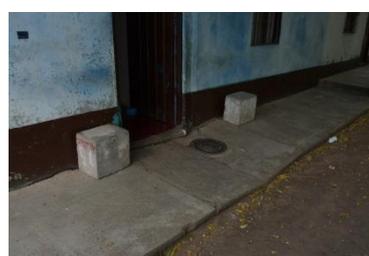
50. Andén de la fachada frontal deteriorado.

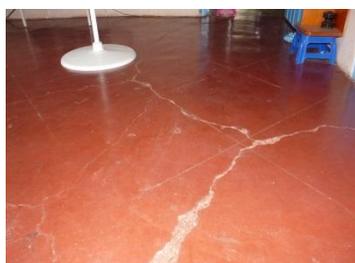
51. Pisos de la sala de vivienda, presenta grietas.

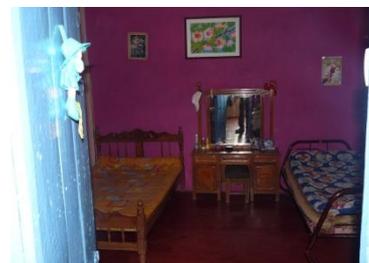
52. Alcoba 1 (ladrillo-bloque), presenta buen estado.

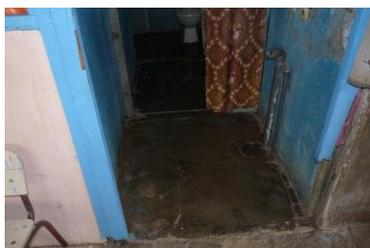
53. Baño de la vivienda sin lavamanos.

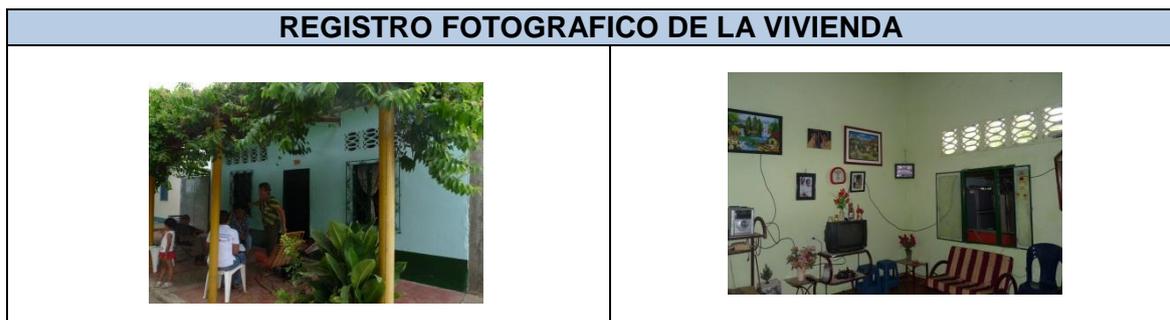
<p>81. Fachada de la vivienda con acabado favorable.</p>	<p>82. Sala de la vivienda en buen estado.</p>

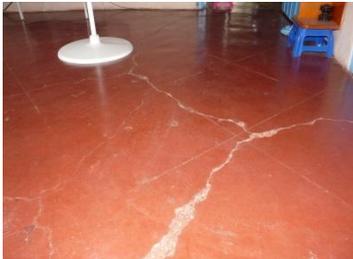
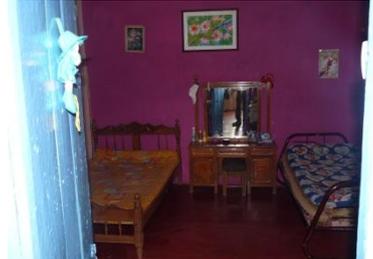
<p>67. Pisos de la sala de vivienda, presenta grietas.</p>	<p>68. Alcoba 1 (ladrillo-bloque), presenta buen estado.</p>
