PROYECTO DE ESTUDIOS PARA LA ADECUACIÓN DE ESPACIOS
ARQUITECTÓNICOS DE LAS VIVIENDAS DEL BARRIO EL PROGRESO
DELMUNICIPIO DE SAN JUAN DE RIO SECO - CUNDINAMARCA
JURISDICCIÓN DE CAMBAO

CORPORACIÓN UNIVERSITARIA MINUTO DE DIOS

PROYECTO DE GRADO

Proyecto presentado para optar al título de Ingeniero Civil

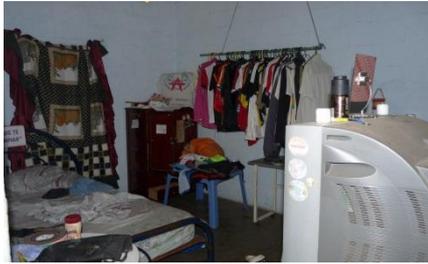
86. Alcoba 1 (ladrillo-bloque), presenta conservación regular.

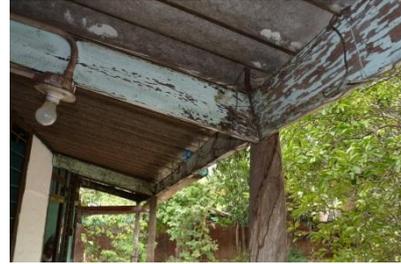
87. La estructura para cubierta en área del pasillo fabricada con elementos de madera no aptos para este tipo de estructuras.

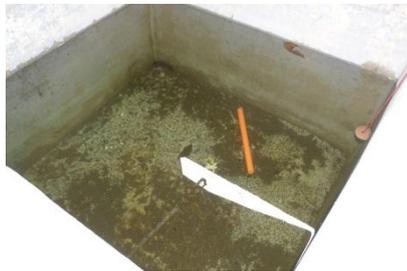
88. Alberca de la vivienda presenta mohosidad.

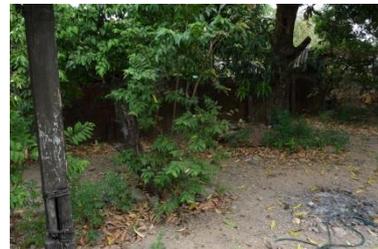
89. Patio de la vivienda.

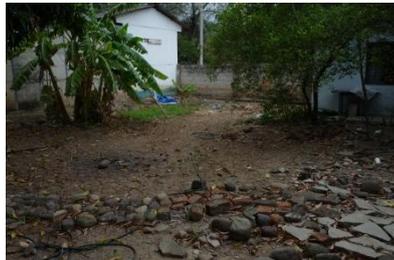
90. Patio de la vivienda.

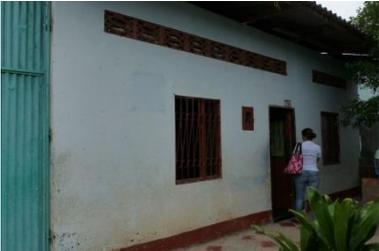
<p>97. Fachada de la vivienda presenta estado regular con pintura deteriorada.</p>	<p>98. Sala de la vivienda en buen estado, enchapada en baldosa tipo cerámica.</p>

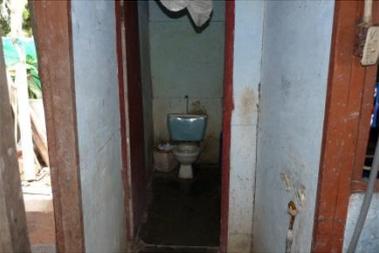
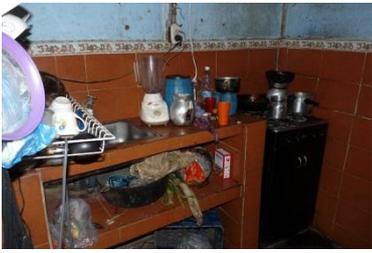
<p>99. Baño de la vivienda presenta conservación deficiente grietas en pisos, además no tiene lavamanos.</p>	<p>100. La cocina de la vivienda presenta conservación regular y grietas en pisos.</p>

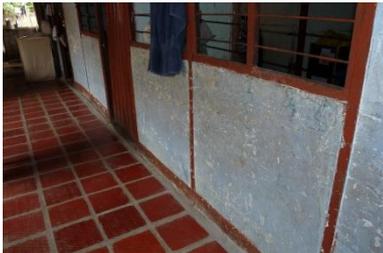
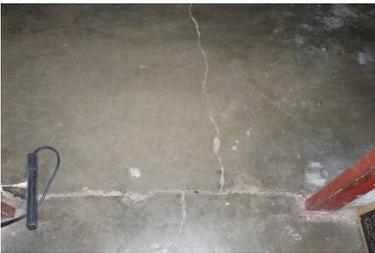
<p>93. Las paredes prefabricadas presentan en mal estado de pintura.</p>	<p>94. Grietas en la alcoba 3 (prefabricada).</p>

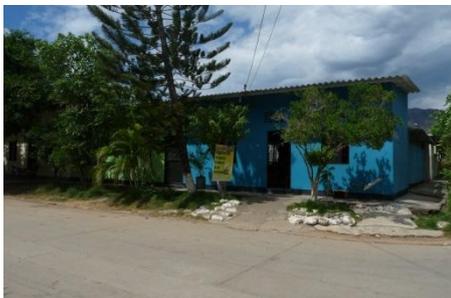
101. Fachada de la vivienda presenta buen estado.

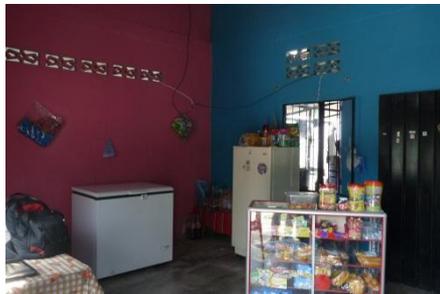
102. Sala de la vivienda en buen estado, pañetada y pintada.

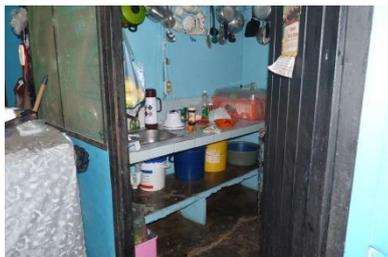
98. La cocina de la vivienda presenta conservación regular y grietas en pisos.

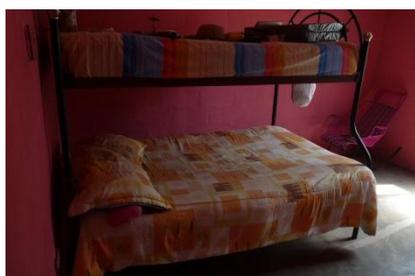
<p>100. Alcoba 1 (ladrillo-bloque), pañetada y pintada.</p>	<p>101. Alcoba 4 (ladrillo-bloque), pañetada, pintada y enchapada.</p>

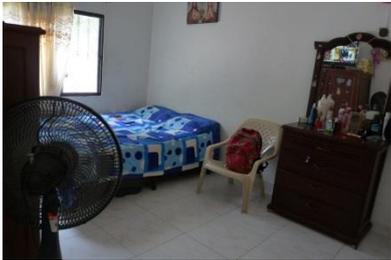
<p>102. Alcoba 5 (ladrillo-bloque), pañetada, pintada y enchapada.</p>	<p>103. Actualmente están construyendo al final del patio, en el costado derecho, unos muros con pórtico y columnas en concreto, como división de futuras alcobas, apartamento o bodega.</p>

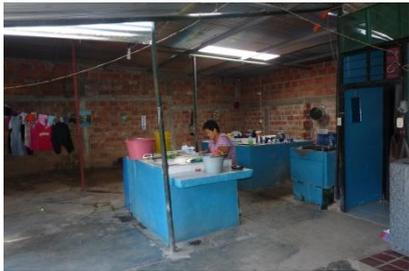
<p>104. El inmueble tiene dispuestos dos lavaderos y una alberca construida en material.</p>
