**INFORME DE IDENTIFICACION DE AMENAZAS Y ANALISIS DE
VULNERABILIDAD DE LA ESCUELA DE POSGRADOS DE POLICIA
“MIGUEL ANTONIO LLERAS PIZARRO”**

**Elaborado por:
Fredy Hernán Moreno Rubio
Estudiante de X semestre Uniminuto**

BOGOTÁ, D.C AGOSTO DE 2017

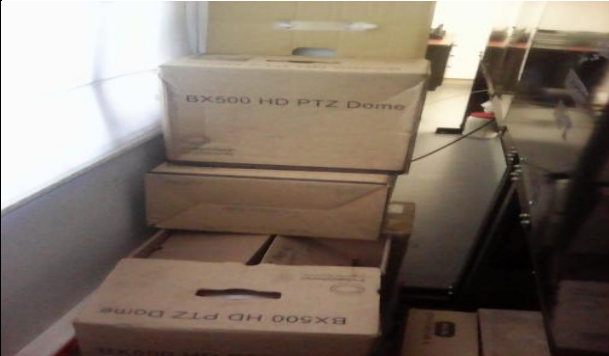
<p>Se evidencia material combustible detrás de aparatos electrónicos (Pantallas de Vigilancia). Falta de programa de orden y aseo</p>

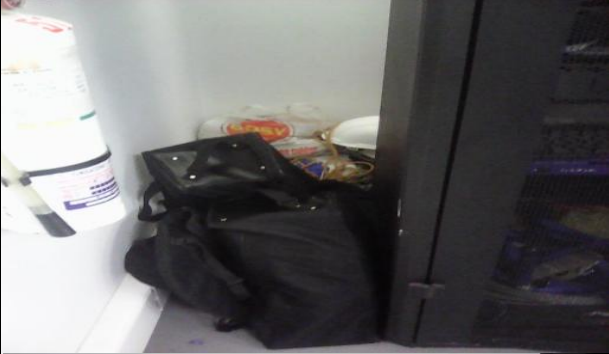
<p>No se cuenta con programa de orden y aseo, materiales detrás de las UPS.</p>

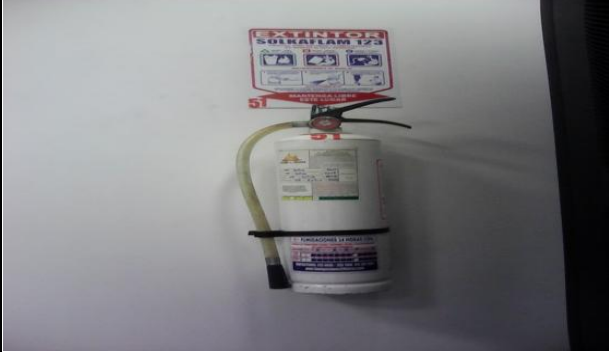
<p>Extintor solkaflam # 51 Mal etiquetado y se encuentra vencido.</p>

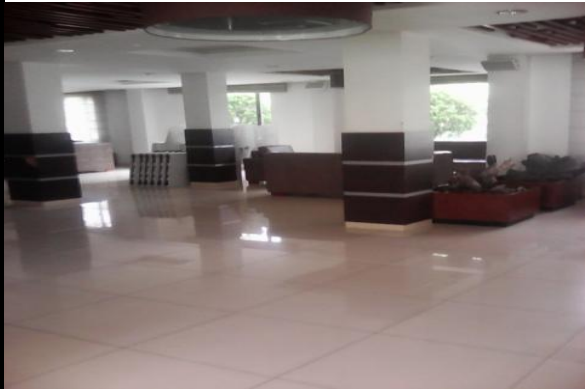
<p>No existe señalización en las áreas de trafico del personal .</p>

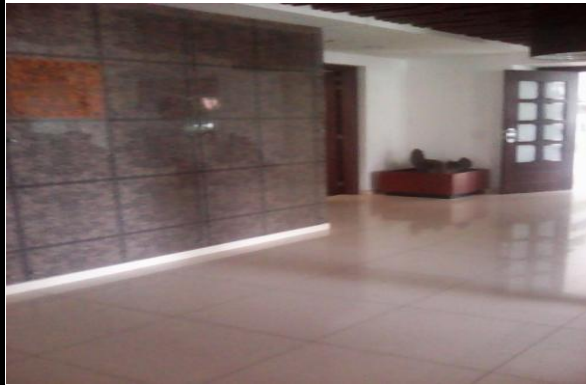
<p>No hay lámparas de emergencia ni señalización.</p>

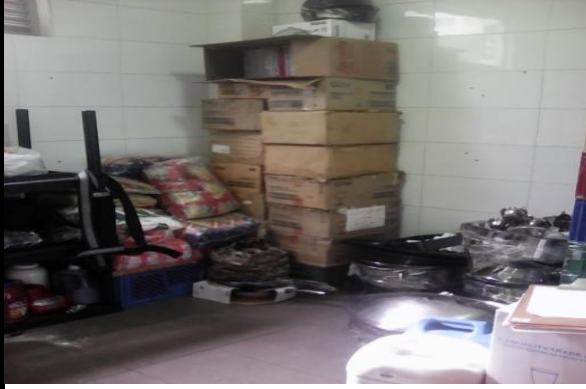
<p>Material que se encuentra desordenado y a su vez es combustible en área de cocina .</p>

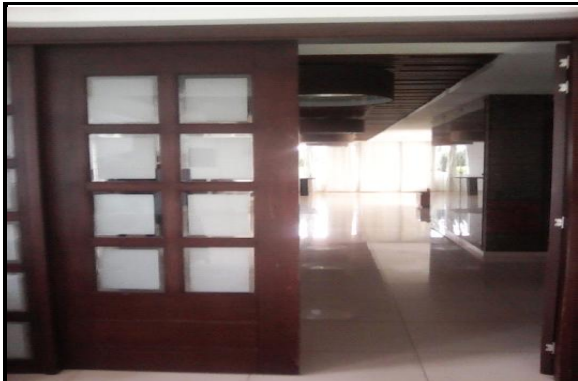
Puertas sin señalización de salida de emergencia

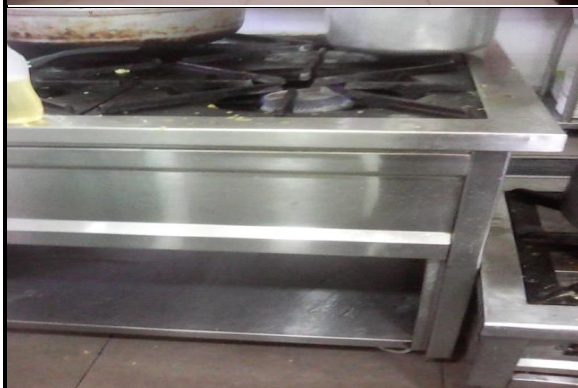
No hay registro de inspección de estufas.

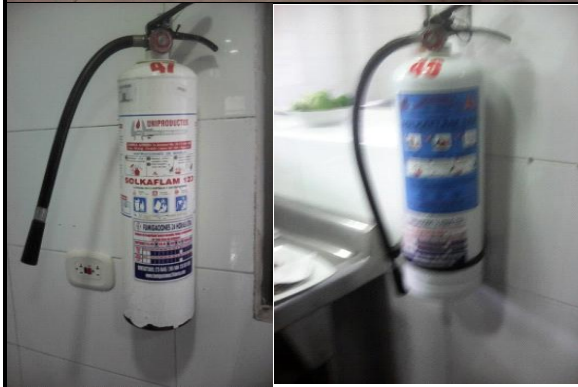
Extintores # 45 y 47 Se encuentran mal ubicados y sin demarcación.

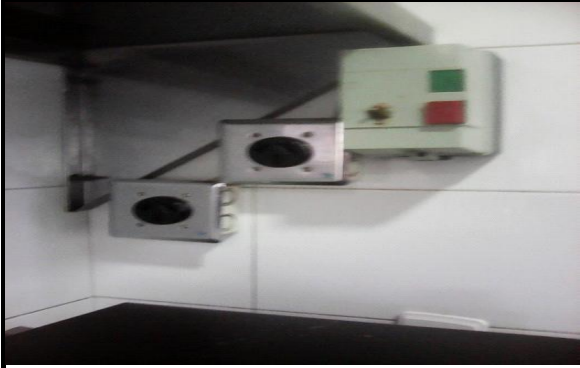
<p>Accesorios eléctricos Se encuentran sin señalización.</p>

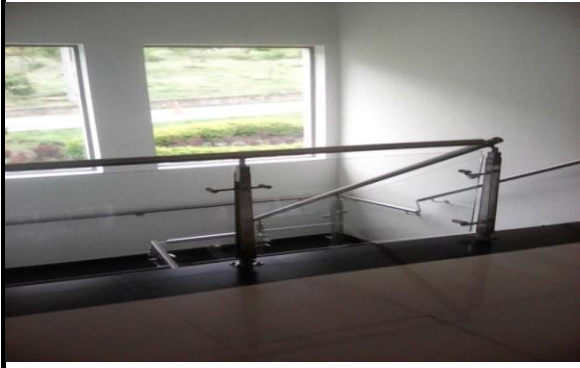
<p>Escaleras del edificio Se evidencia que no tiene pasamanos, ni cinta antideslizante sin señalización.</p>

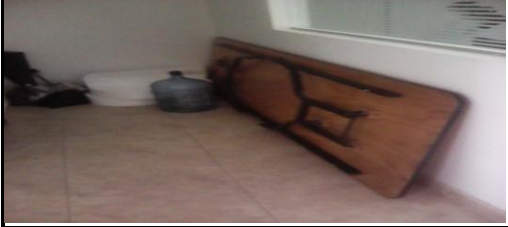
Material acumulado en el área.

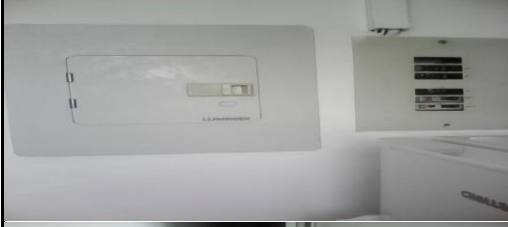
Falta señalización de riesgo eléctrico.

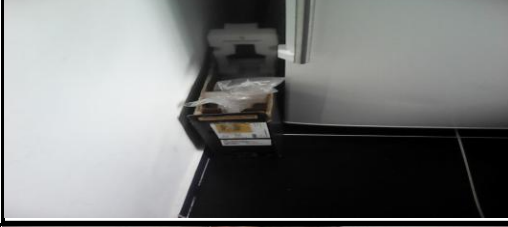
Material acumulado en estantería de archivo.

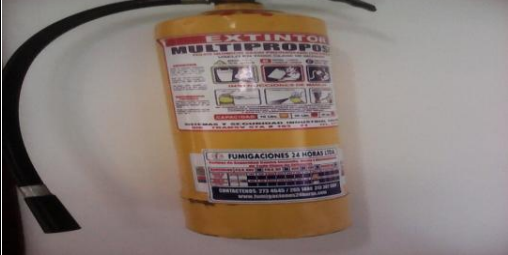
Extintor ABC de 20 LB sin demarcación ni señalización

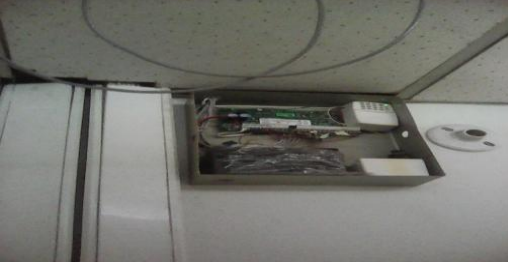
Existen cables expuestos.

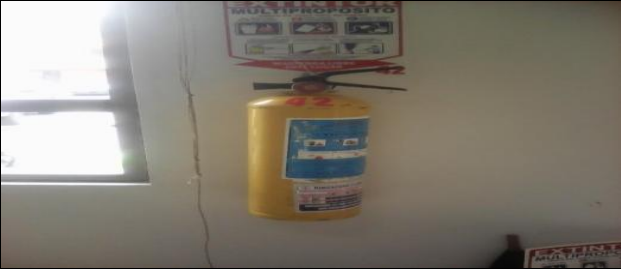
<p>Extintor # 42 sin demarcación falta manguera</p>

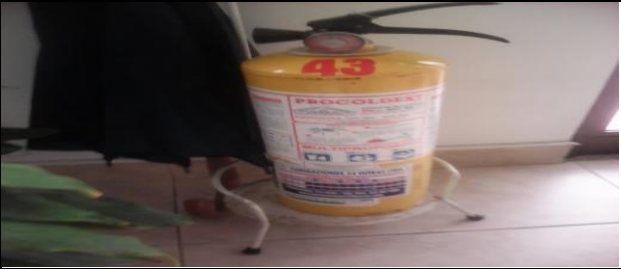
<p>Extintor # 43 sin de marcación y le falta la manguera y reubicación</p>

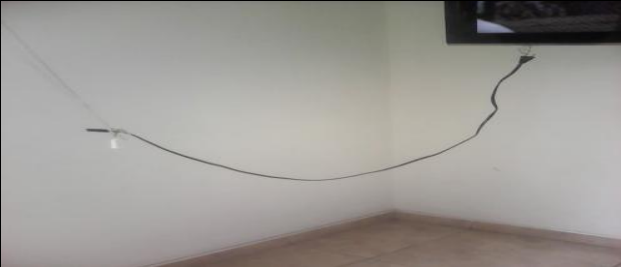
<p>Cables se encuentran expuestos falta de señalización de evacuación.</p>

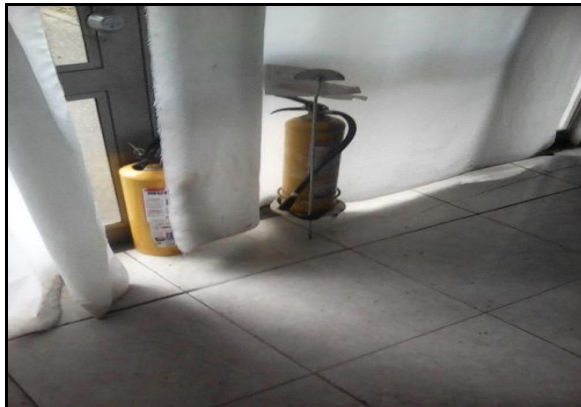
Extintores en la puerta mal estado sin demarcación ni señalización

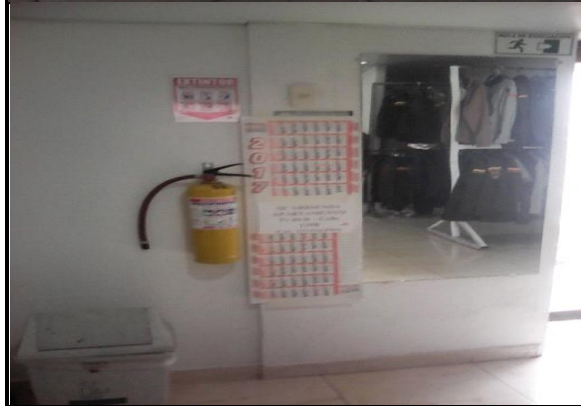
Extintor se encuentra en el área de sastrería sin demarcación

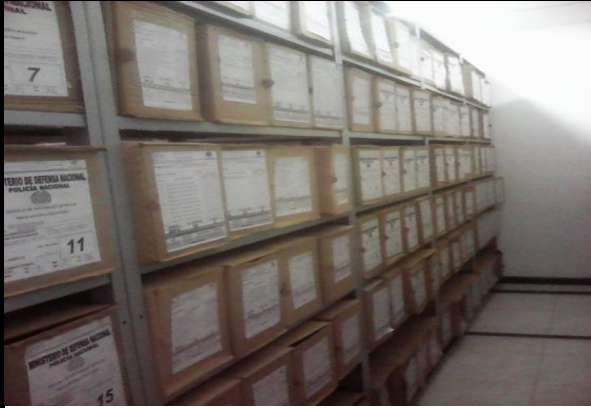
<p>No existen detectores de humo en un área donde se evidencia gran cantidad de material combustible.</p>

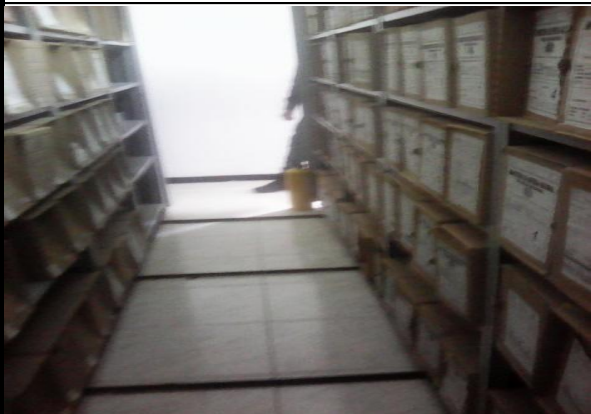
<p>Extintores ubicados en los pasillos de archivo</p>

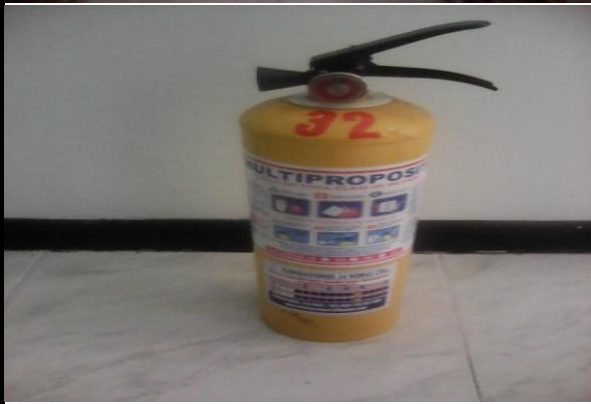
<p>#32 mal etiquetado sin manguera, demarcación y sin ubicación.</p>

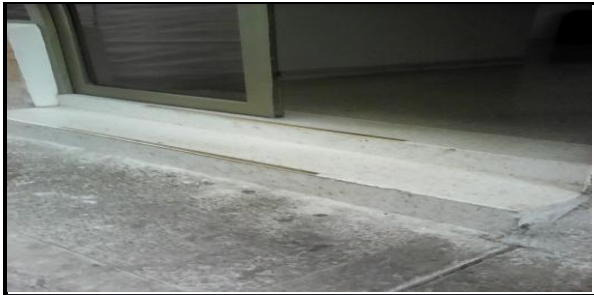
Antideslizantes de escalera exteriores de la edificación en mal estado.

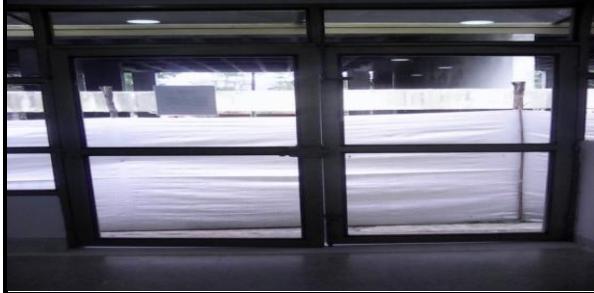
puertas Sin señalización, expuesta a caída de objetos por obra.

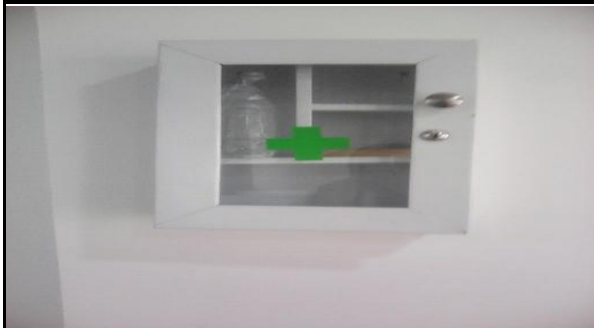
Botiquin Sin elementos.

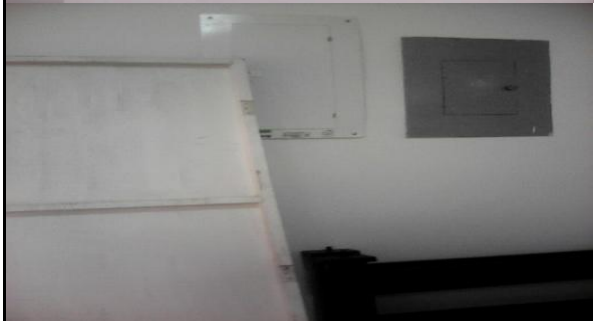
Tableros electricos Sin señalización de riesgo eléctrico.

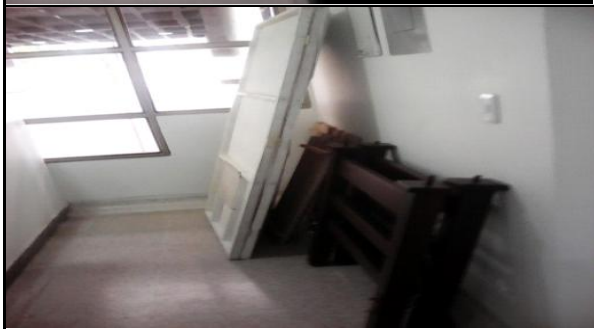
Se evidencia materiales acumulados en el área.

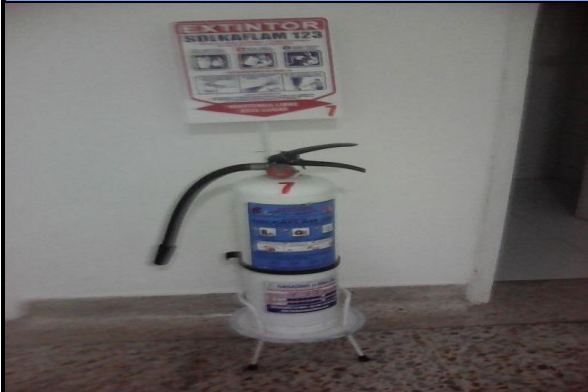
Extintor solkaflam blanco #7 mal etiquetado.

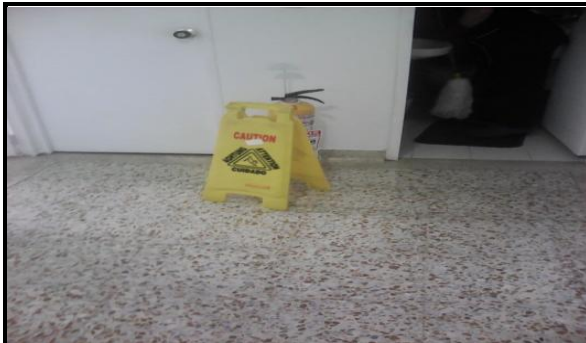
Extintor obstruido, sin demarcación ni señalización .

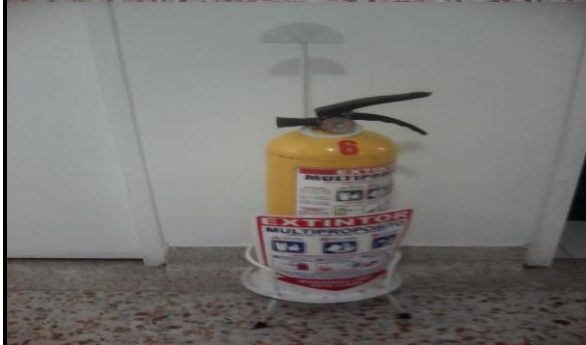
Extintor #6 Se encuentra sin manguera y la señalización en mal estado

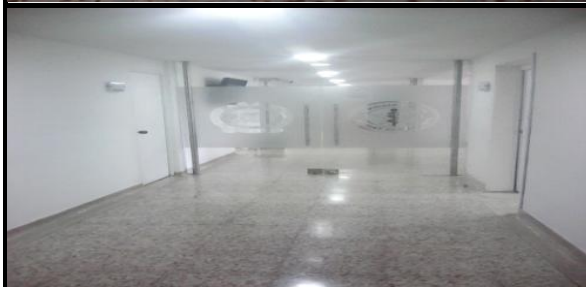
Puertas sin señalización de emergencia

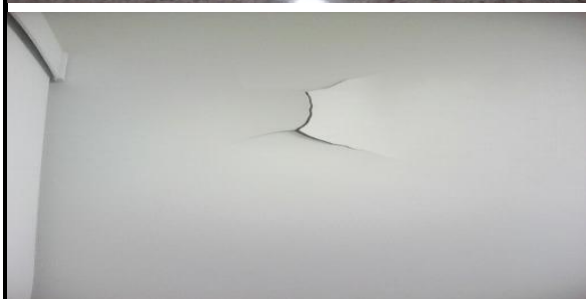
Paredes en mal estado.

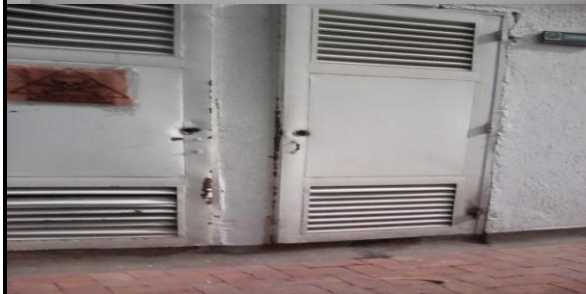
Puertas de residuos peligrosos en mal estado, sin señalización.

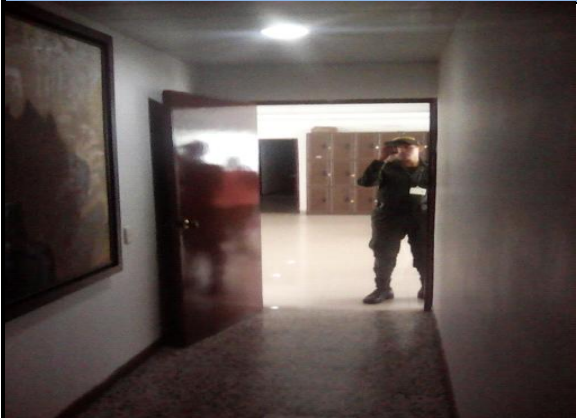
Se evidencia poca señalización en los pasillos.

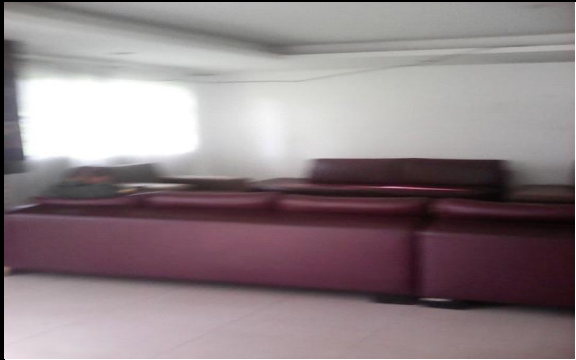
falta señalización de ruta de emergencia .

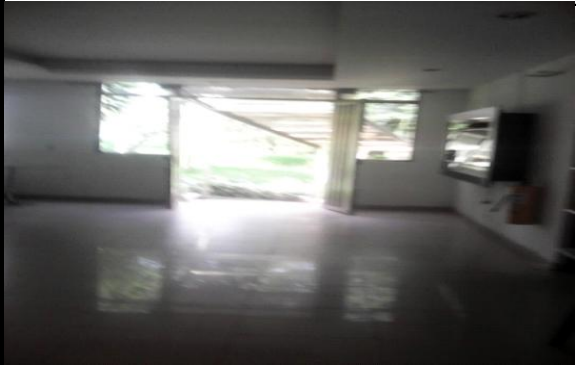
Puertas sin señalización de salida de emergencia.

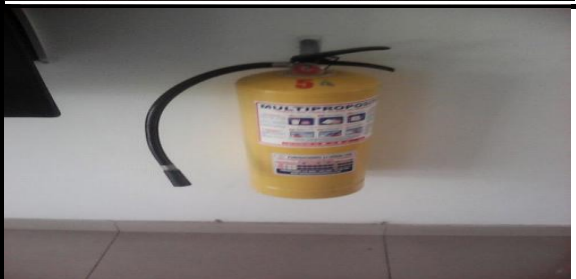
Extintor ABC #5 sin demarcación, ni señalización .

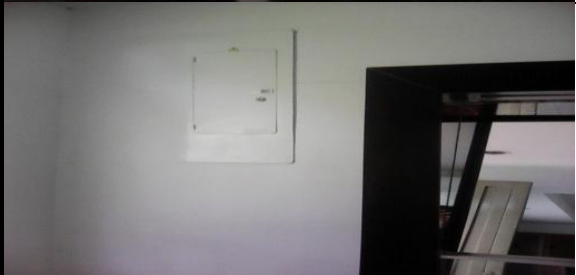
Tableros eléctricos se encuentra sin señalización de riesgo eléctrico

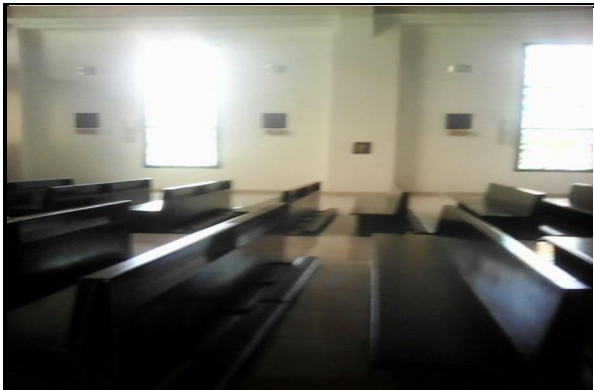
Se evidencia que no hay señalización de evacuación

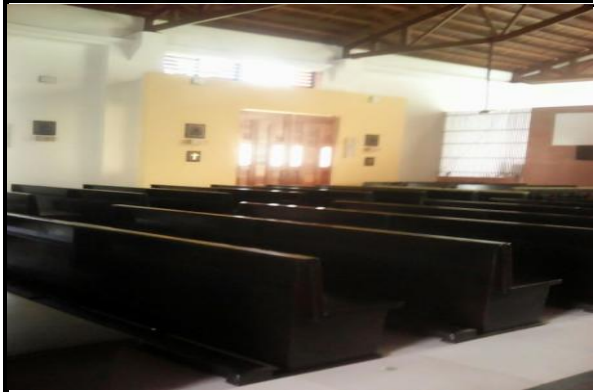
Se evidencia que no hay señalización de salidas de emergencia

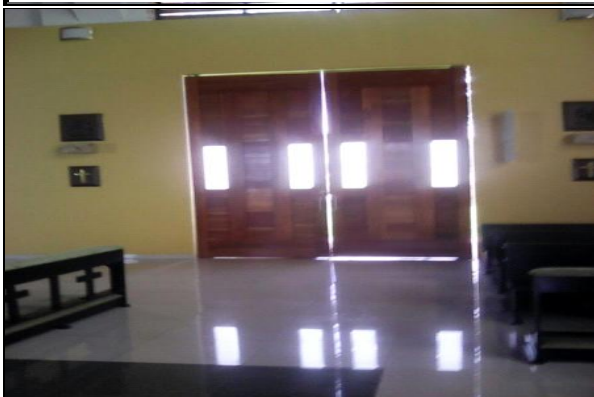
las puertas se encuentran obstruidas y sin señalización de salida de emergencia

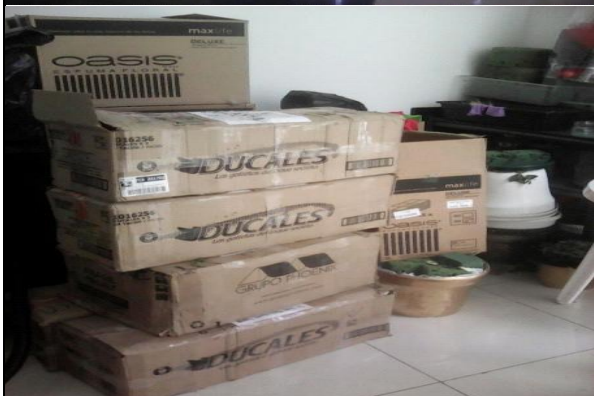
Material combustible acumulado mal almacenamiento .

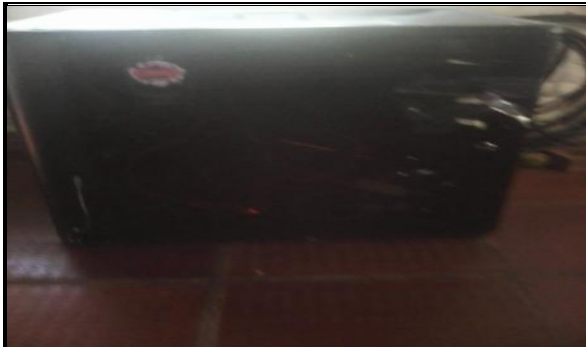
UPS de internet sin señalización, riesgo eléctrico

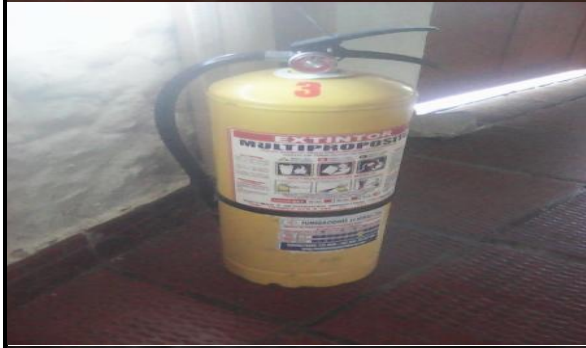
Extintor #3 Sin demarcación, sin señalización

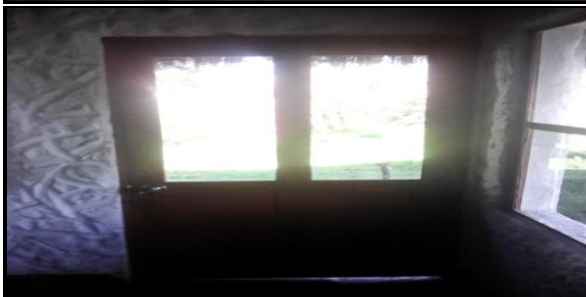
Puertas Sin señalización de salida de emergencia

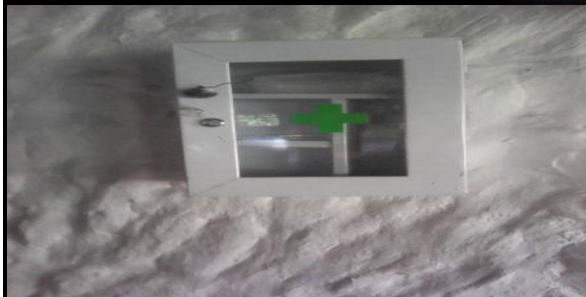
Botiquín No contiene elementos

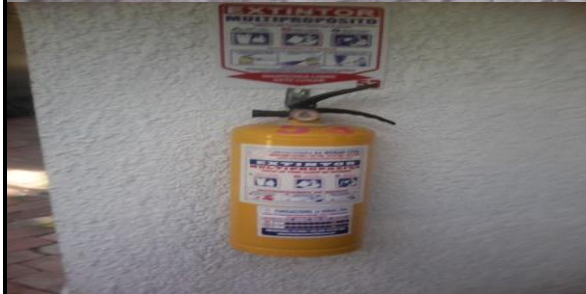
Extintor # 53 Sin demarcación

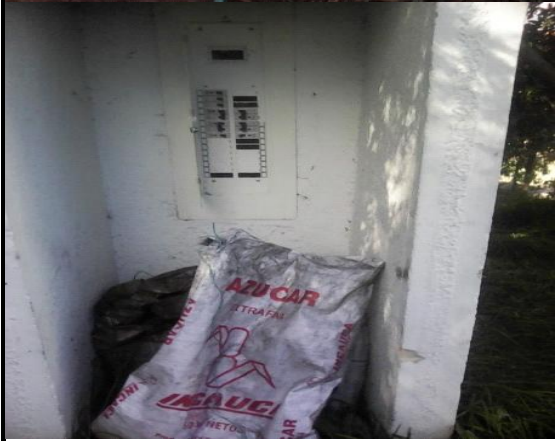
Tableros eléctricos sin señalización de riesgo eléctrico

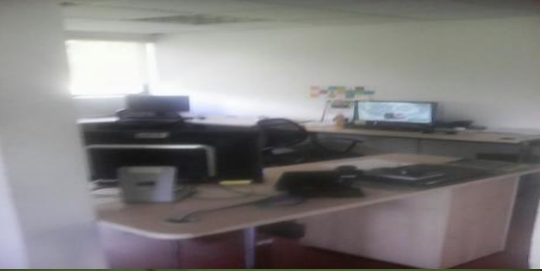
Áreas Sin señalización de evacuación

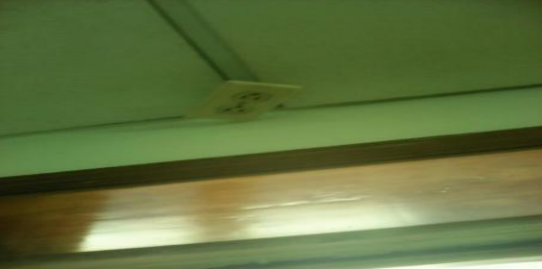
Toma eléctrica mal diseñada En el techo sin uso en el área de comunicaciones estratégicas

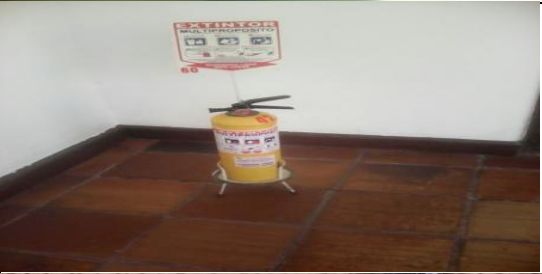
Extintor# 60 sin demarcación, ni señalización y mal ubicado

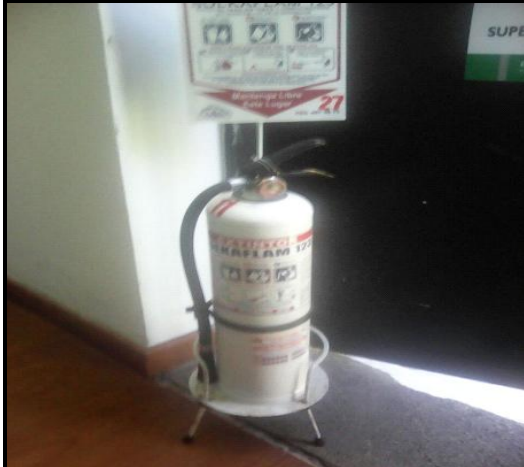
Extintor Sin demarcación ni señalización y mal ubicado

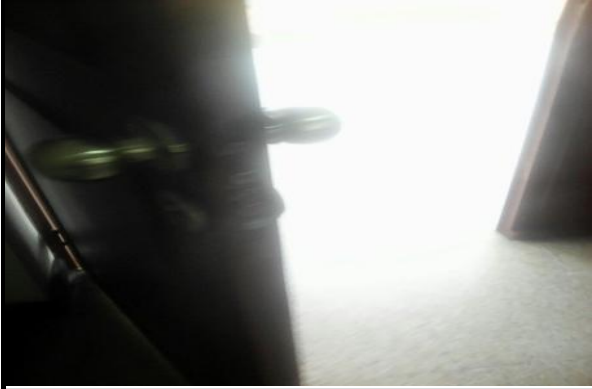
<p>El personal manifiesta que la puerta del aula 101 se encuentra mal estado</p>

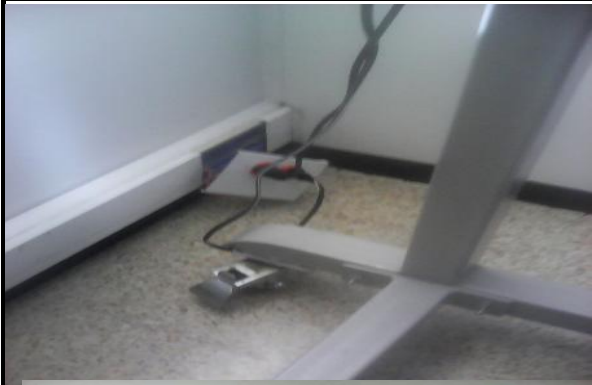
<p>Instalaciones eléctricas en mal estado</p>

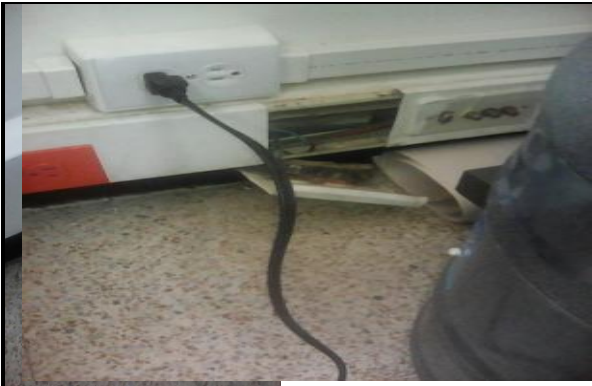
Instalaciones eléctricas en mal estado

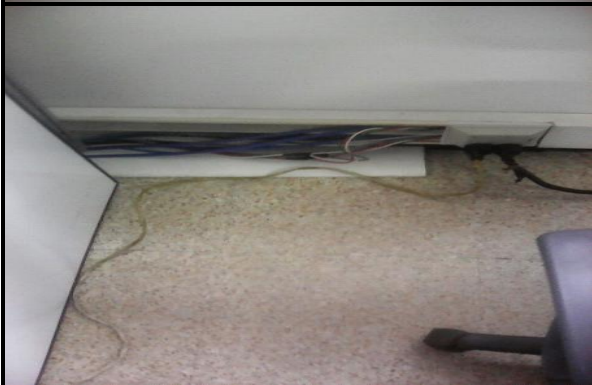
Instalaciones eléctricas en mal estado

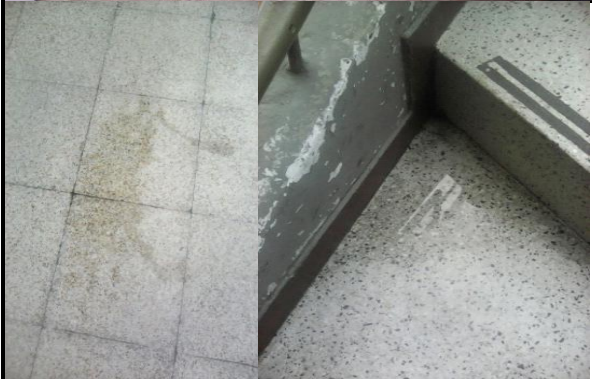
Se evidencia superficies mojadas debido a que la canal de la edificación se encuentra en mal estado

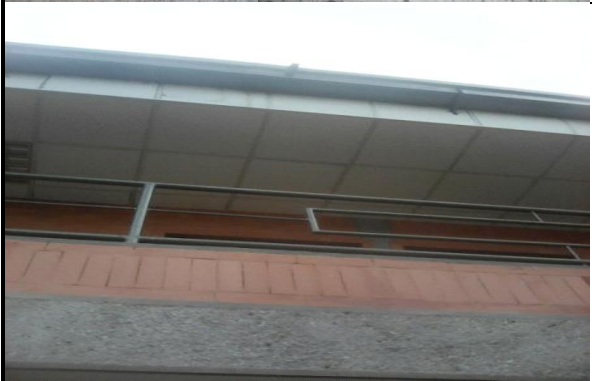
canal en mal estado

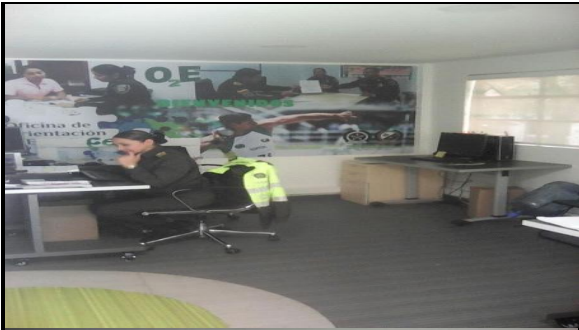
Falta de señalización de evacuación

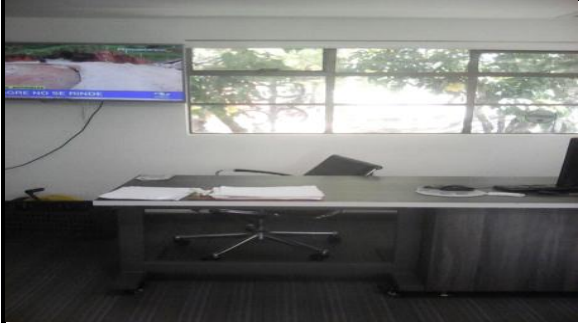
Falta de señalización en oficinas

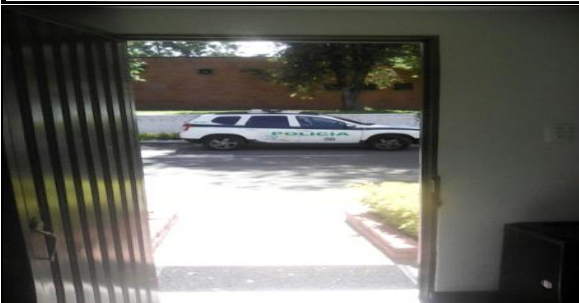
Puerta sin señalización de salida de emergencia

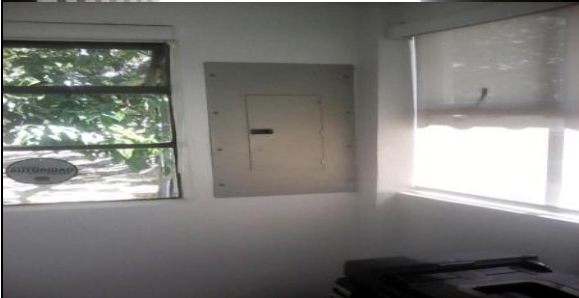
Tableros eléctricos Sin señalización
Riesgo eléctrico

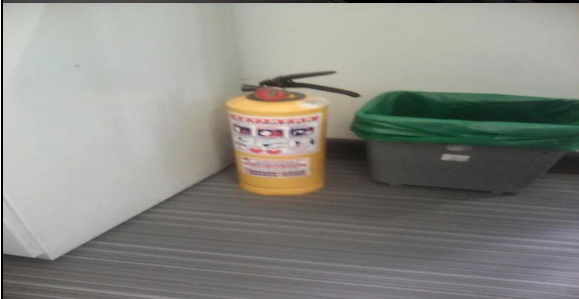
Extintor Capacidad 5 libras sin numeración, sin demarcación,

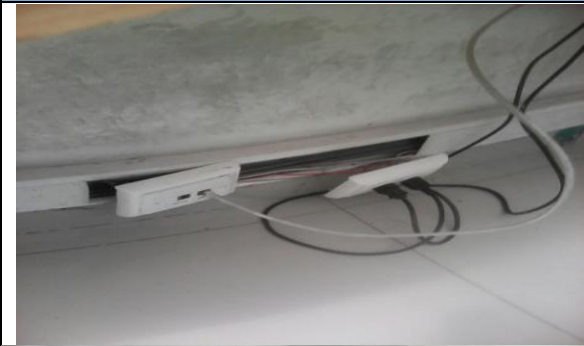
Cables expuestos tomas en mal estado

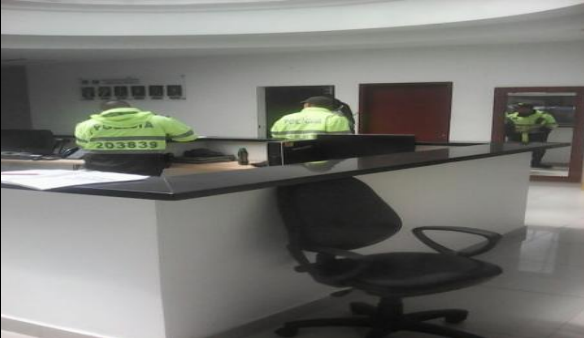
Falta de señalización de evacuación

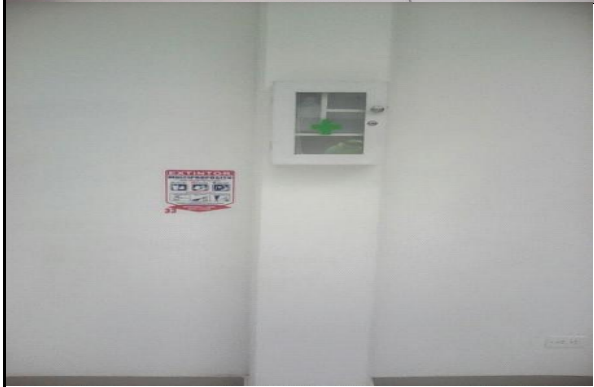
Botiquín bajo llave sin elementos

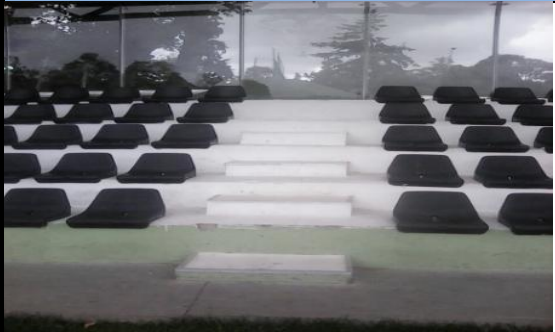
Falta de pasamanos en escaleras

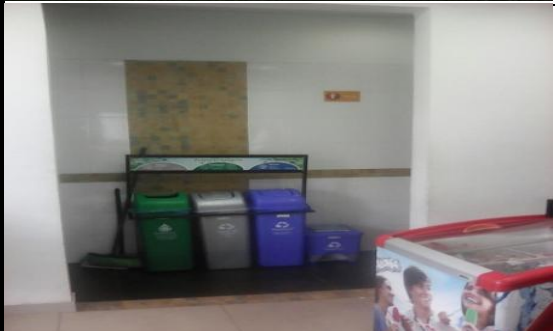
falta de señalización de evacuación en cafetería el berrincho

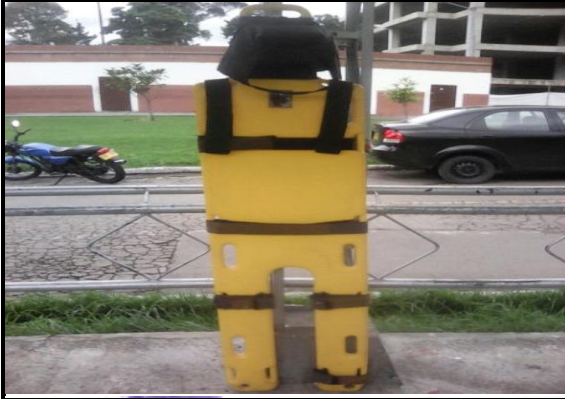
Camilla en mal estado sin señalización
