**PROYECTO DE ESTUDIO PARA LA ADECUACION DE ESPACIOS  
ARQUITECTONICOS EN CAMBAO CUNDINAMARCA**

**CORPORACION UNIVERSITARIA MINUTO DE DIOS  
FACULTAD DE INGENIERIA  
PROGRAMA DE INGENIERIA CIVIL  
PARQUE CIENTIFICO DE INNOVACION SOCIAL-INGENIERO A SU CASA  
GIRARDOT CUNDINAMARCA  
FEBRERO-2015**

**Trabajo de grado para optar el título de  
Ingeniero Civil**

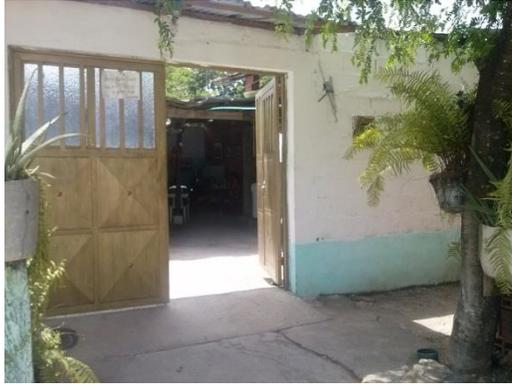
**1. Fachada de la vivienda. En estado favorable.**

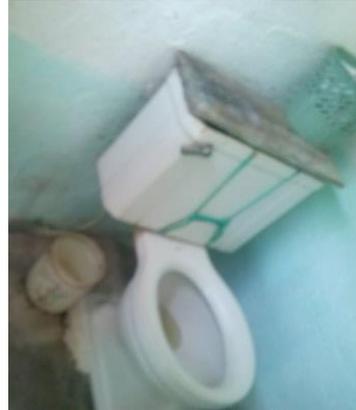
**2. Baño de la vivienda, es un estado favorable.**

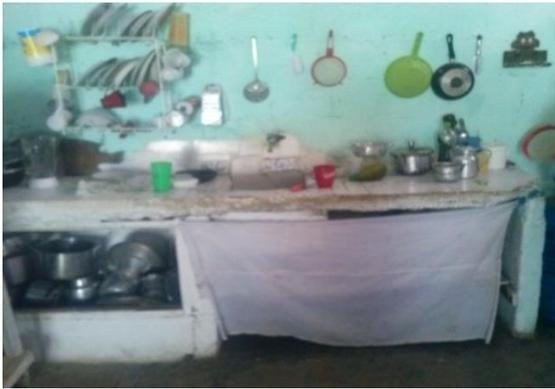
**3. Cocina de vivienda, estado favorable**

- **COCINA:** El mesón es una placa en concreto, su acabado es rustico, por ello se propone su enchape, el cual ofrecerá mayores condiciones de higiene; es indispensable por tratarse del lugar donde se preparan los alimentos.
- **PAÑETE DE BAÑO Y LAVADERO:** Por ser zonas representativas de la vivienda y de mayor uso se propone llevarlas a un estado de mayor higiene, pañetando las áreas de muros, y enchapando el depósito de agua de la zona de lavadero.
- **HABILITACION DE BAÑO:** podría pensarse en habilitar el cuarto de baño, pero teniendo en cuenta que por número de personas que la habitan no es muy dispensable, por lo tanto solo es una opción en caso de que se quiera ampliar la inversión.

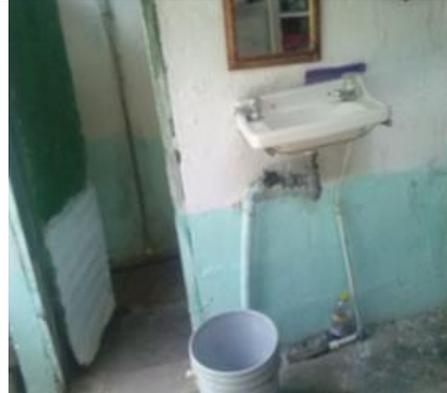
**4. Patio. Espacio utilizado para dormir.**

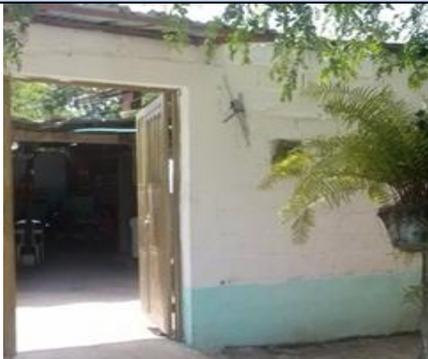
**5. Muros de la fachada, donde se localizan fisuras en sus paredes.**

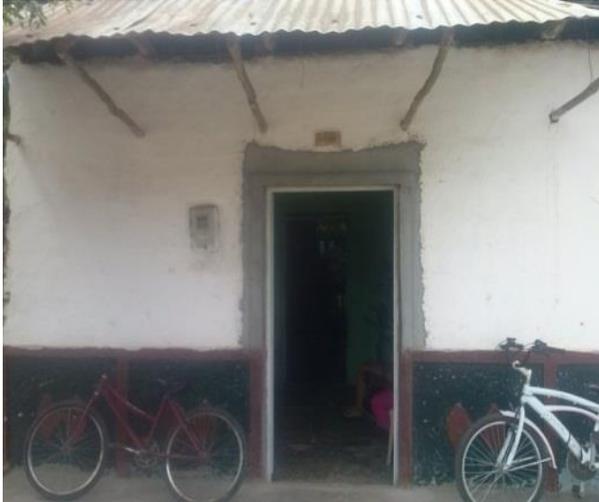
**6. Fachada de la vivienda. En estado desfavorable.**

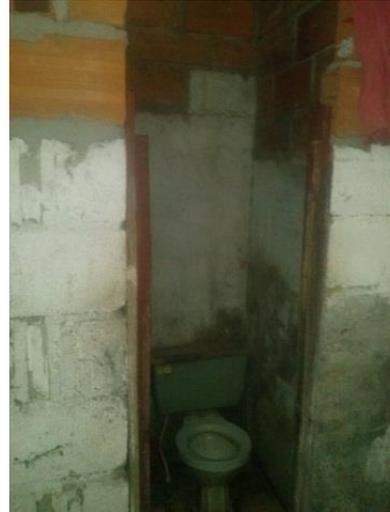
**7. Baño de la vivienda, es un estado deplorable.**

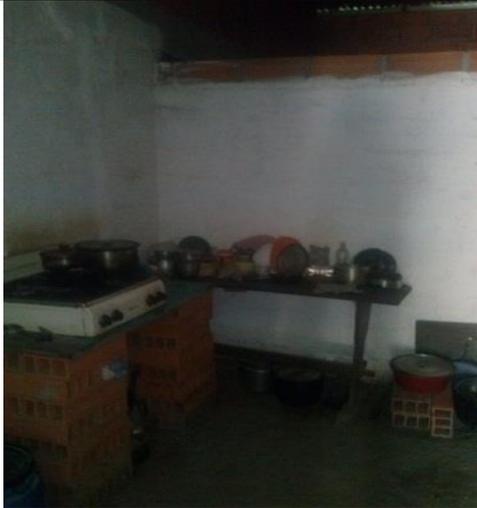
**8. Cocina de vivienda, estado regular**

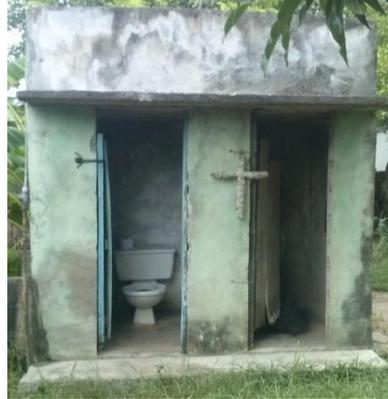
**11. Baño de la vivienda, en estado deplorable.**

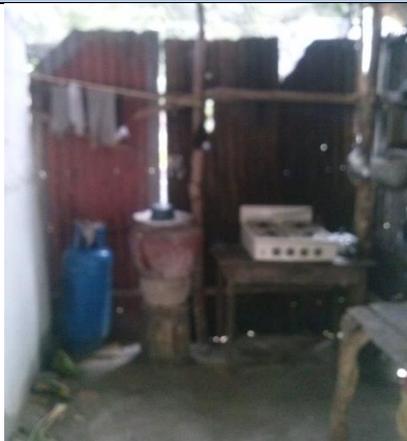
**12. Cocina de vivienda, muy provisional**

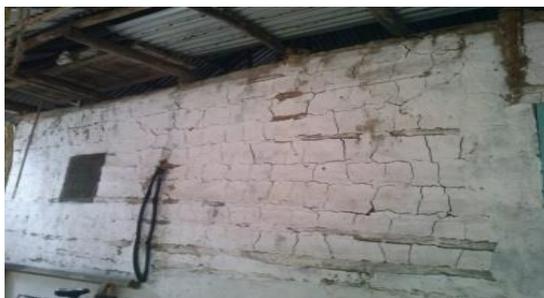
**14. Muros de la parte posterior de la vivienda, fisuras y grietas.**

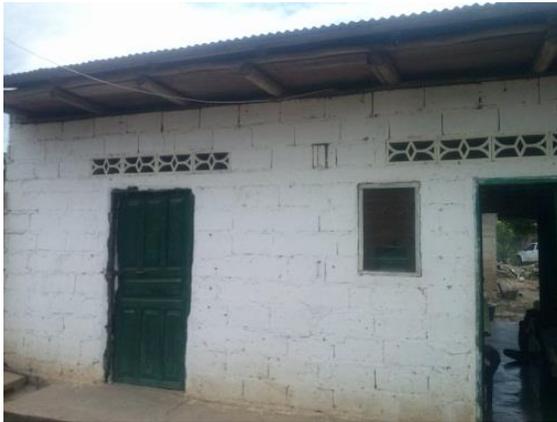
**16. Fachada de la vivienda. En estado desfavorable.**

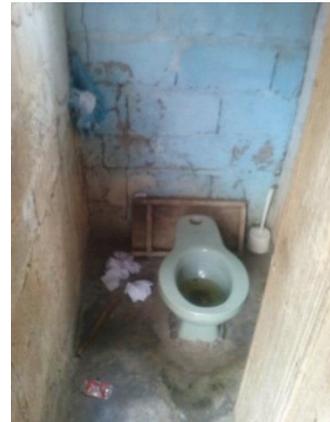
**17. Baño de la vivienda, es un estado deplorable.**

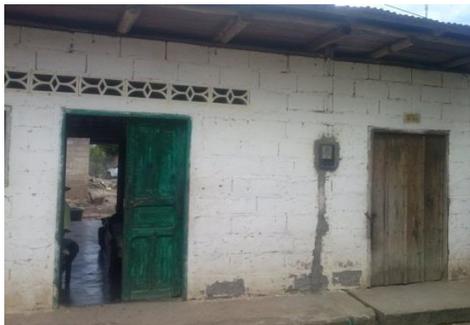
**20. Muros de la fachada, donde se localizan fisuras en sus paredes.**

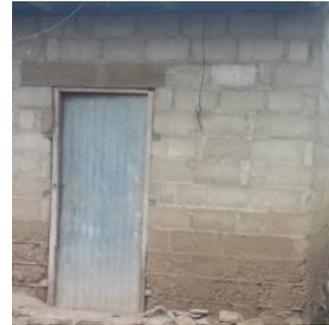
**21. Fisuras por carencia de vigas y columnas**

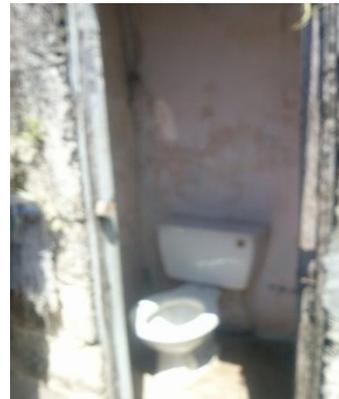
**23. Baño de la vivienda, es un estado desfavorable.**

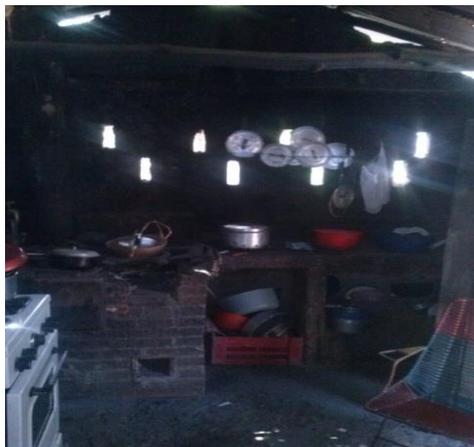
**24. Cocina de vivienda, estado desfavorable**

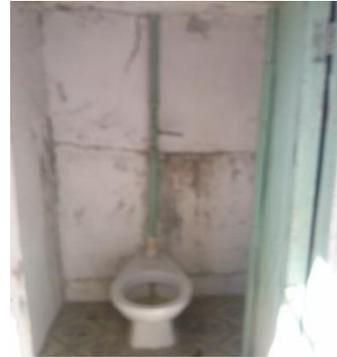
**2. Baño, en estado deficiente.**

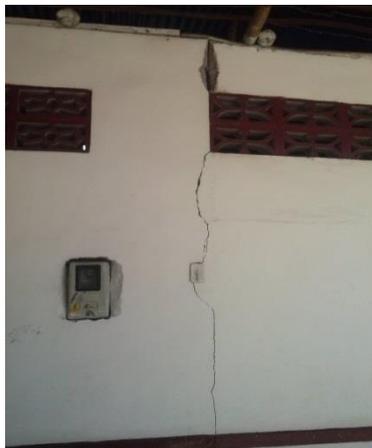
**5. Grietas en la fachada de la vivienda.**

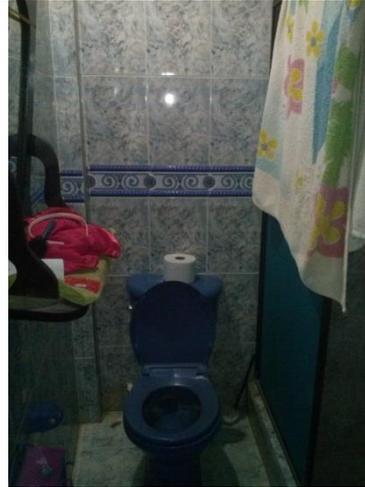
**8. Baño de la vivienda, es un estado favorable. Falta iluminación.**

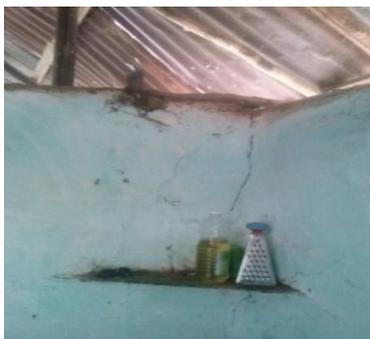
**16. Muros de habitaciones, donde se localizan fisuras en sus paredes.**

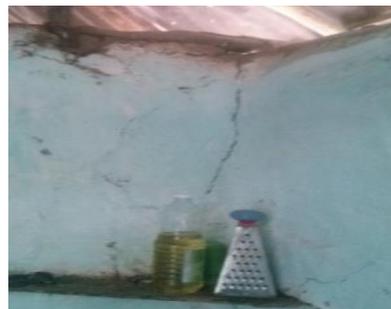
**17. Esquina acercada-fisura**

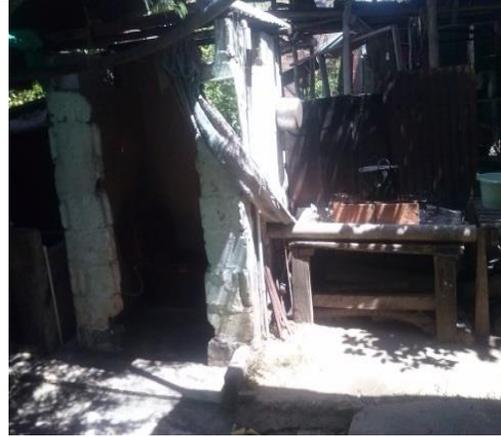
**19. Baño de la vivienda, en un estado desfavorable.**

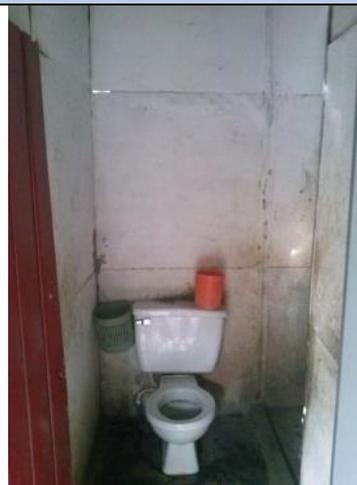
**23. Baño de la vivienda, en un estado desfavorable.**

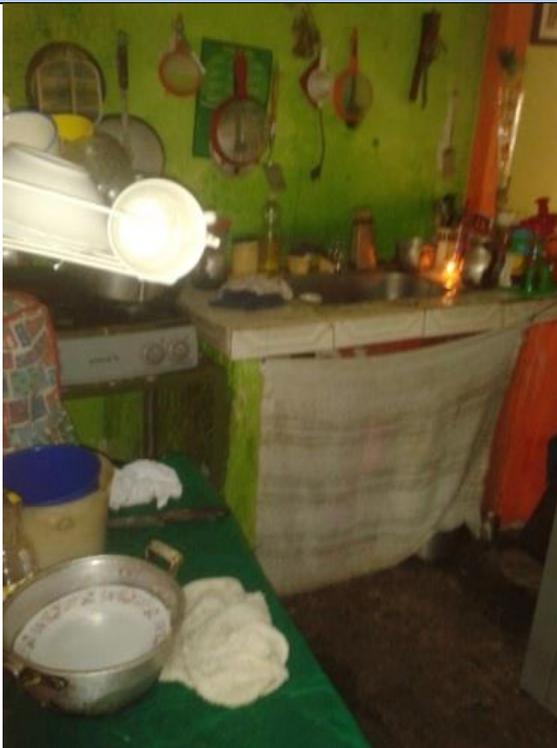
**26. Cocina de vivienda, estado desfavorable**

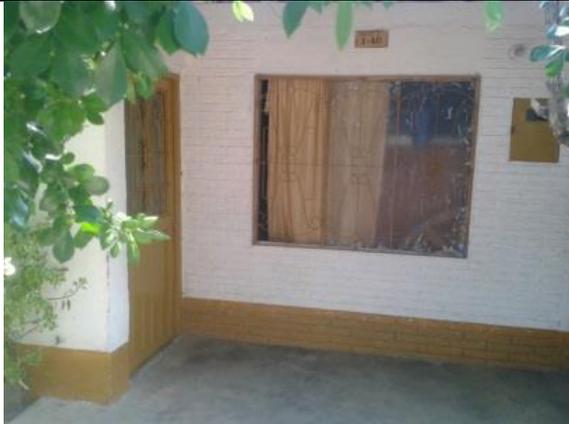
**28. Fachada de la vivienda. En estado favorable.**

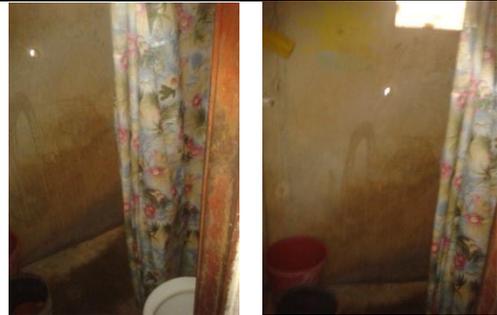
**29. Baño de la vivienda, es un estado desfavorable.**

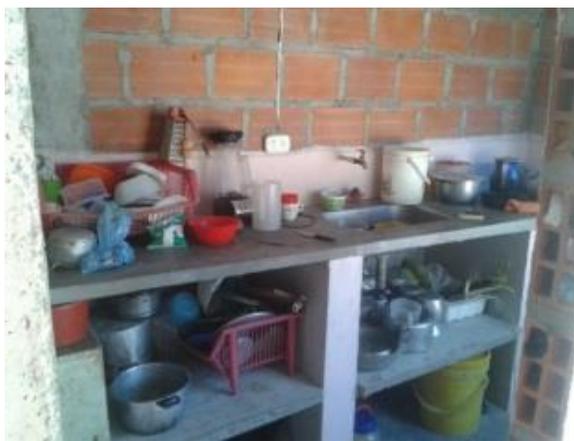
**30. Cocina de vivienda, estado favorable**

**Cocina:** Las condiciones rusticas de la cocina son muy buenas, pero por tratarse del lugar donde toda una familia degusta de los alimentos que se preparan allí sería muy bueno enchapar los mesones y cuarenta cm de muro vertical.

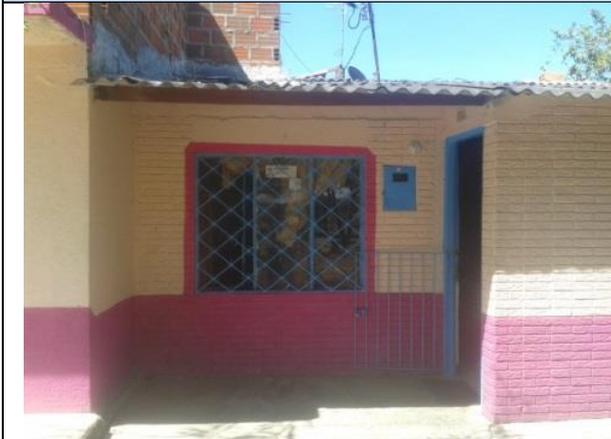
**34. Fachada de la vivienda. En estado favorable.**

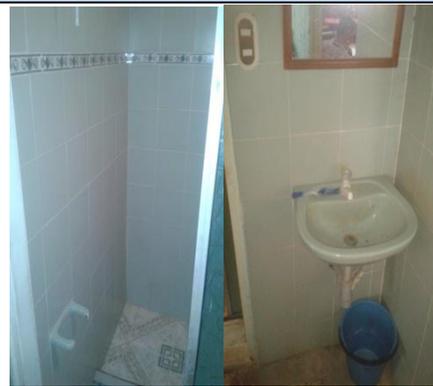
**35. Baño de la vivienda, es un estado desfavorable.**

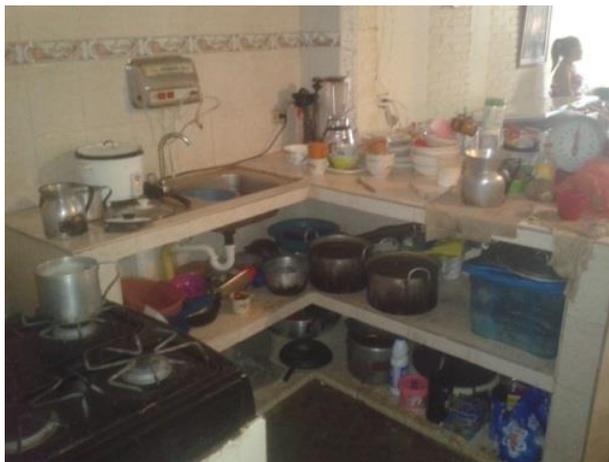
**36. Cocina de vivienda, estado desfavorable**

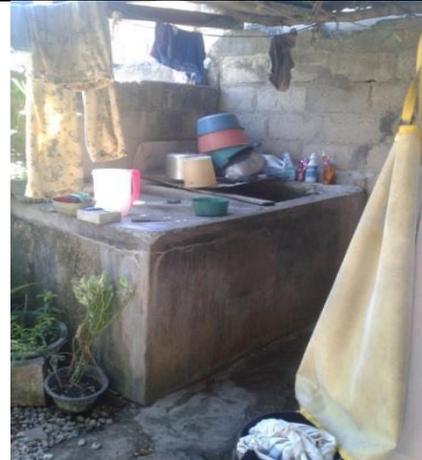
**37. Lavadero.**

**Lavadero:** esta zona se encuentra un poco en deterioro, por tratarse de manejo de aguas se propone enchapar los dos muros que conforman la esquina y enchapar el lavadero.

- \* Teniendo en cuenta que la condición física de la vivienda es buena se propone solo adecuar el sitio de lavado.
- \* Pañetar los muros próximos de la zona de lavado
- \* Adecuación de zona de lavadero, enchapar el deposito de agua y lavadero, esto hará del lugar mas armónico con el resto de la casa pues su deterioro es notorio.

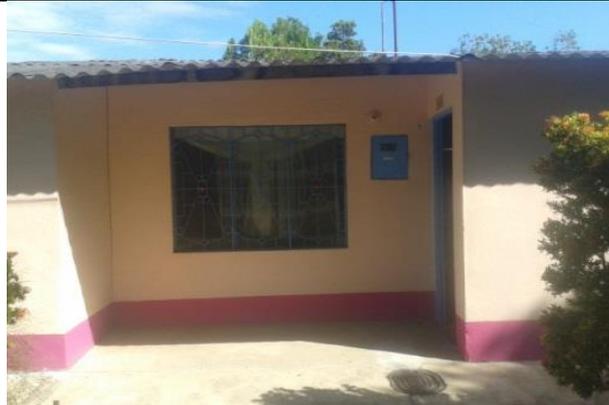
**38. Fachada de la vivienda. En estado favorable.**

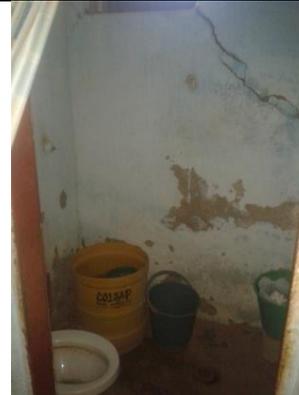
**Baño:** la estructura del baño está construida en traba de bloque, con muros de bloque de arena cemento pañetado, pintado y con grandes grietas; su piso está hecho en cemento afinado y cubierto en teja de eternit.

**39. Baño de la vivienda, es un estado desfavorable.**

**Baño:** Realizar enchape de muros y pisos para recuperar la estética y condiciones de higiene. Restaurar los muros con grietas en sala, alcobas y baño usando el sistema de anclaje de ganchos.

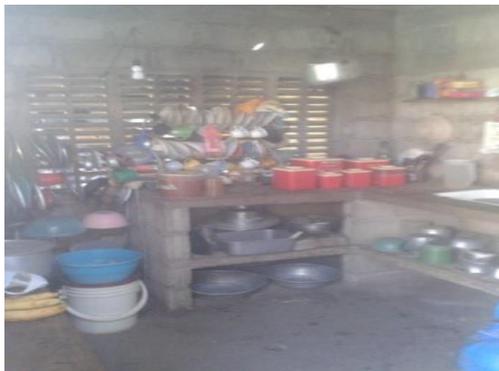
**40. Cocina de vivienda, estado desfavorable**

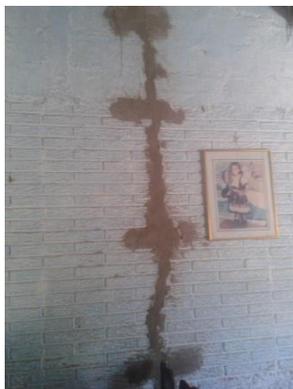
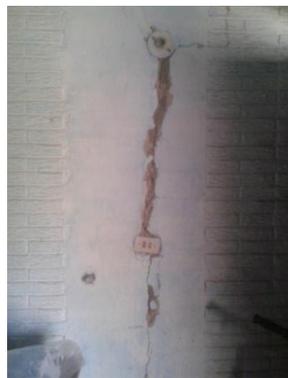
**42. Muros de la sala, donde se localizan fisuras en sus paredes.**

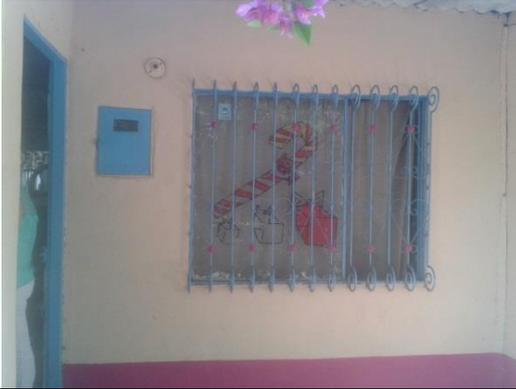
**44. Fachada de la vivienda. En estado favorable.**

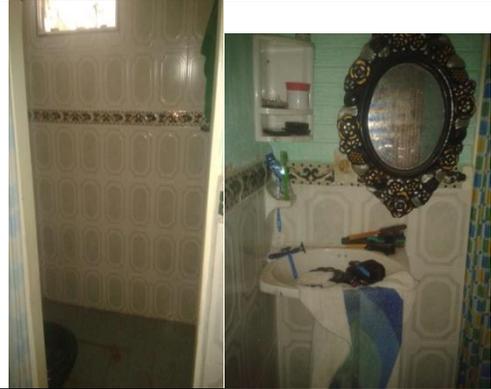
**45. Baño de la vivienda, es un estado favorable.**

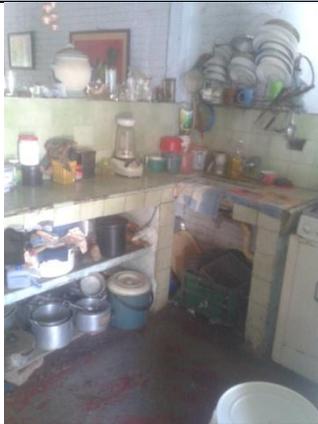
**Cocina:** la estructura está construida en pórtico concreto con muros de bloque de arena cemento; su piso está hecho en cemento afinado en rojo en avanzado deterioro y cubierta en teja de zinc.

**46. Cocina de vivienda, estado desfavorable**

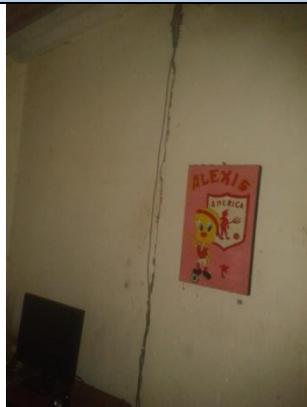
**48. Muros de la sala, donde se localizan fisuras en sus paredes.**

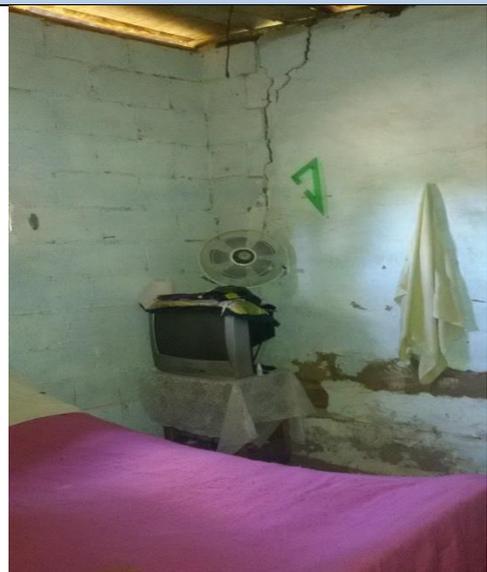
**52. Alcoba 2 fisura en muro**

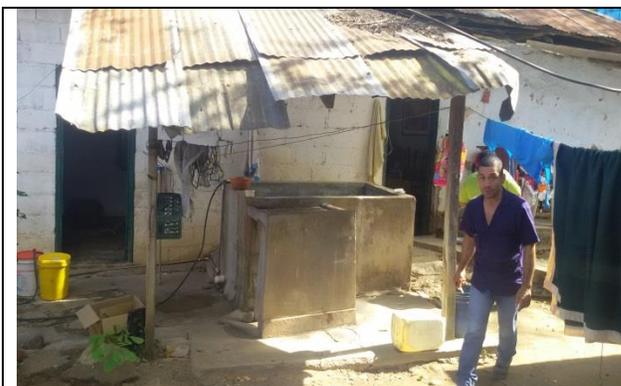
**55. Patio-lavadero (alberca fisurada)**

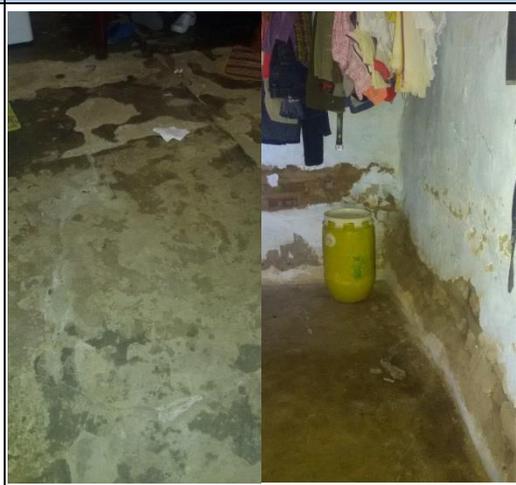
**58. Estado pisos y muros**

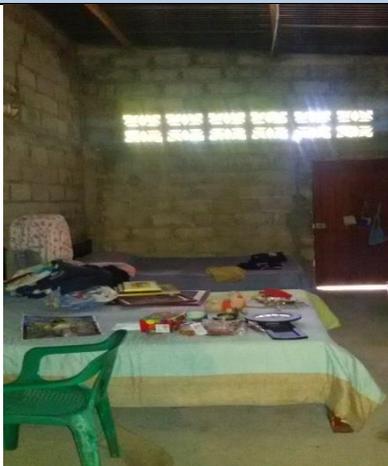
**65. Pisos de la sala**

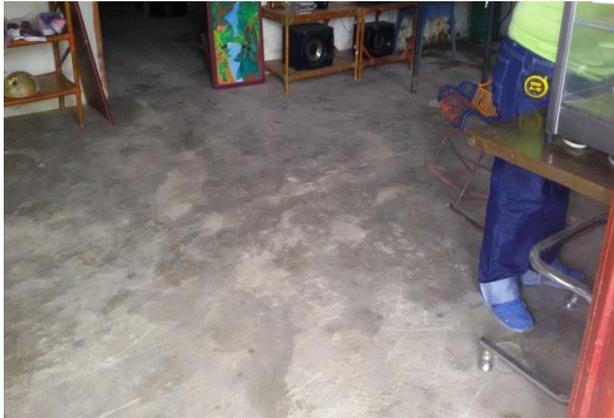
**69. Estado general de los pisos**

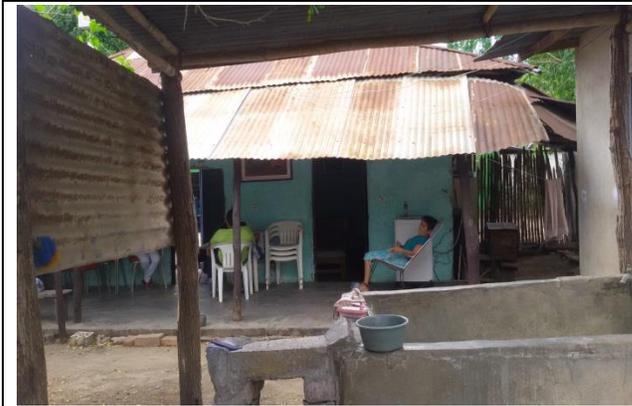
**79. Estado de la cubierta.**

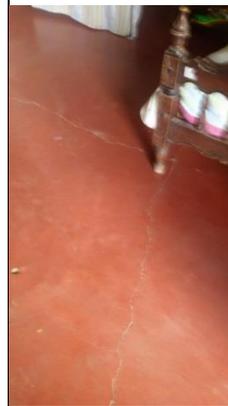
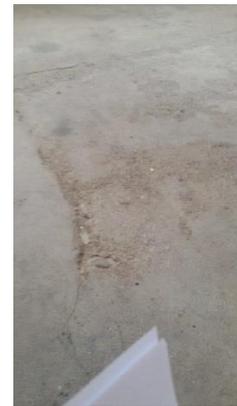
**90. Pisos fisuras y desgaste**

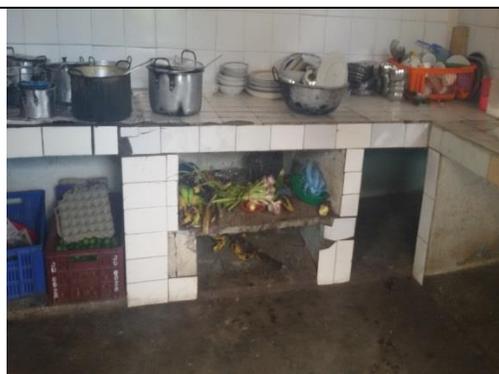
**98. Estado mesones**

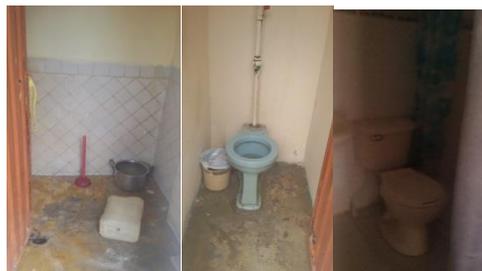
**102. Estado interno de la batería**

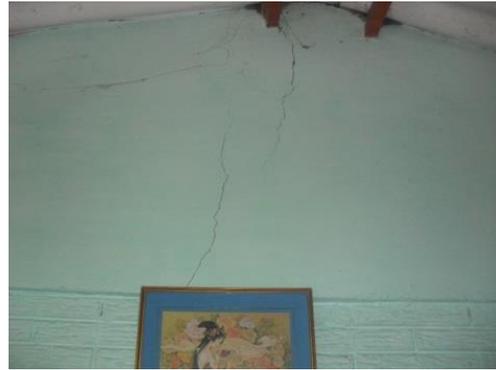
**2. Fisuras en sala**

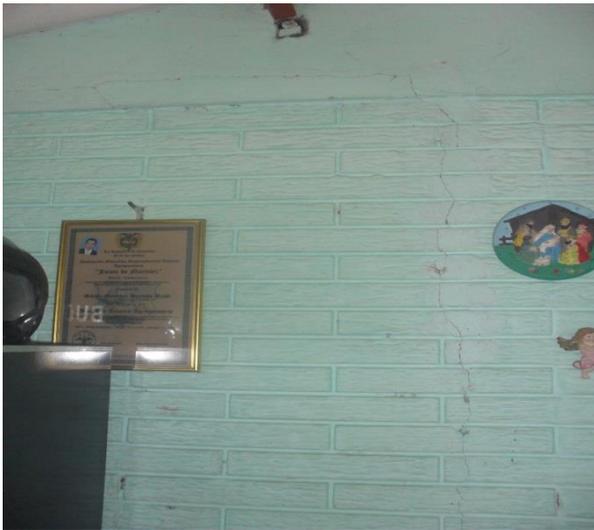
**1. Muros de la sala, donde se localizan fisuras en sus paredes.**

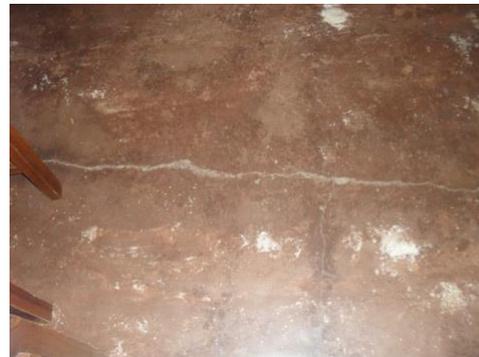
**2. Pisos en el área del comedor**

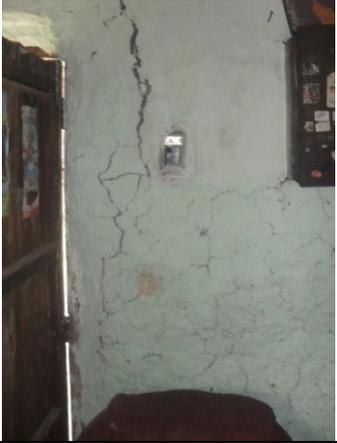
<p><b>117. Fisuras en muros</b></p>

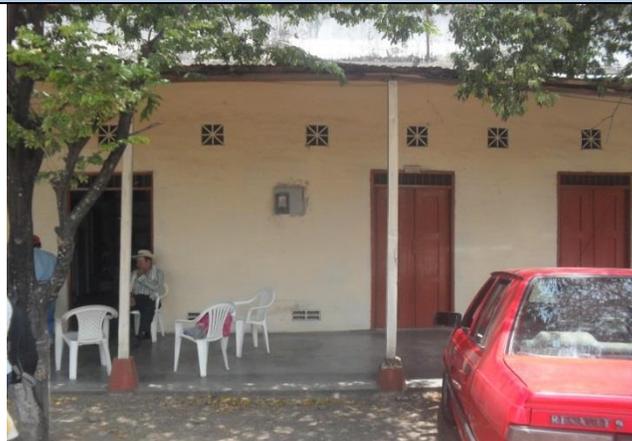
**124. Fachada de la vivienda. En estado favorable.**

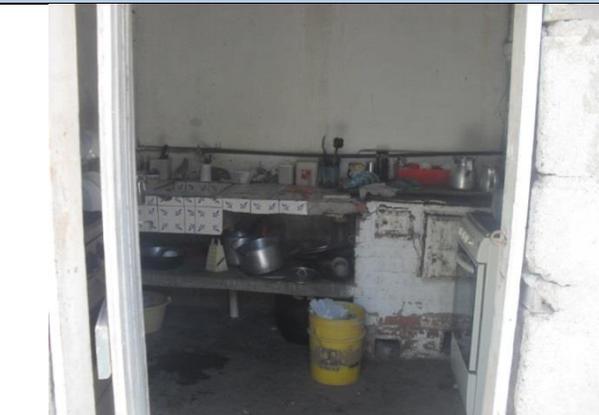
**128. Cocina en estado deficiente**

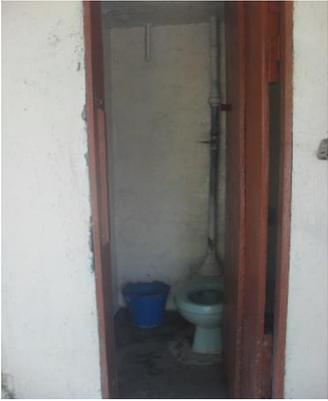
<p><b>130. Fachada bateria sanitaria</b></p>	<p><b>131. Estado interno del baño</b></p>

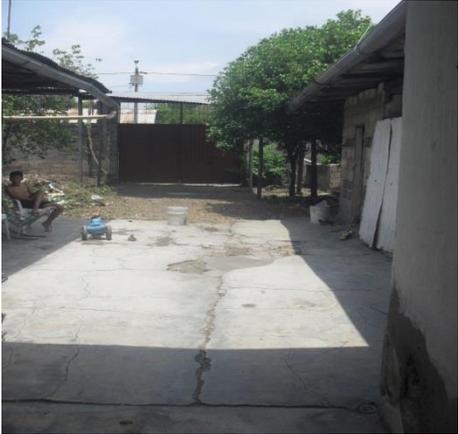
<p><b>132. Patio con piso en deterioro</b></p>	<p><b>133. Garaje</b></p>

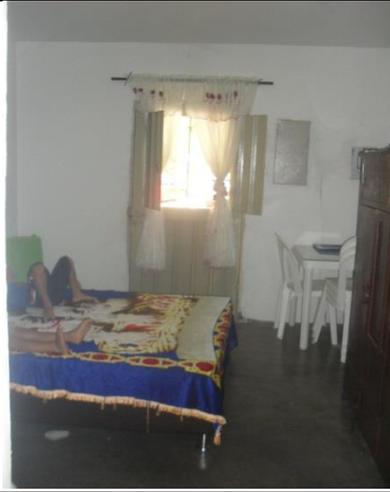
**145. Sala con una cama**

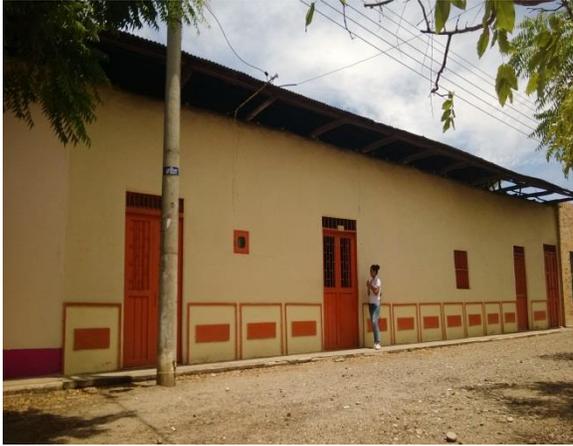
**176. Fachada de la vivienda con acabado favorable.**

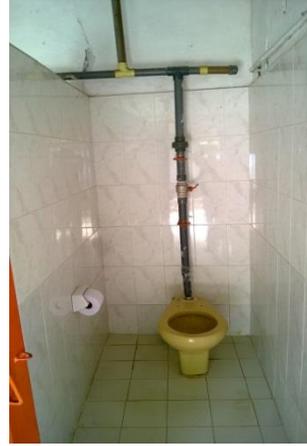
**177. Baño de la vivienda fuera de servicio**

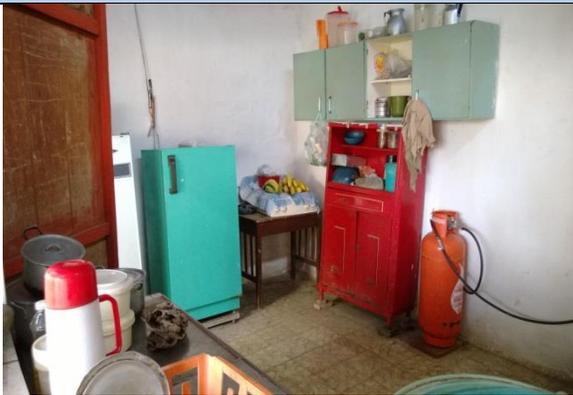
- Dos plaquetas de concreto prefabricado de la cocina presenta hollín, debido a que la estufa se encuentra enseguida, además porque esta zona no cuenta con enchape.
- El andén presenta deterioro en la placa del suelo en concreto de la fachada frontal.

**178. Cocina de la vivienda estado regular, presenta hollín en el área enseguida de la estufa.**

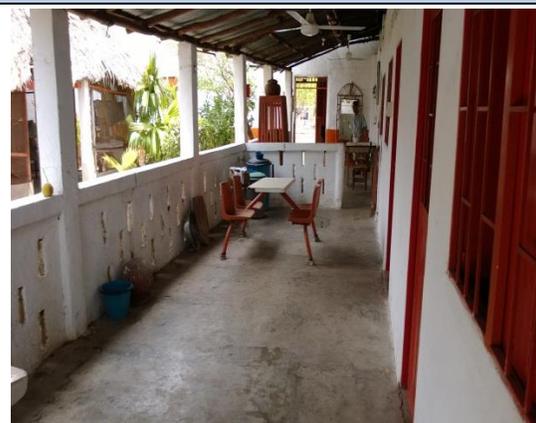
**179. Piso con desgaste de su capa de afinado en el área donde está ubicado el comedor.**

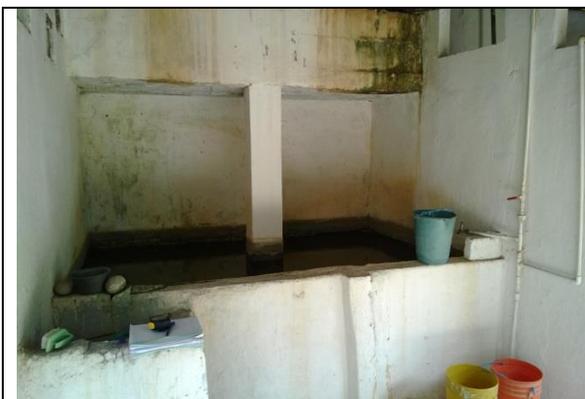
180. Depósitos de agua a nivel de piso y aéreo.

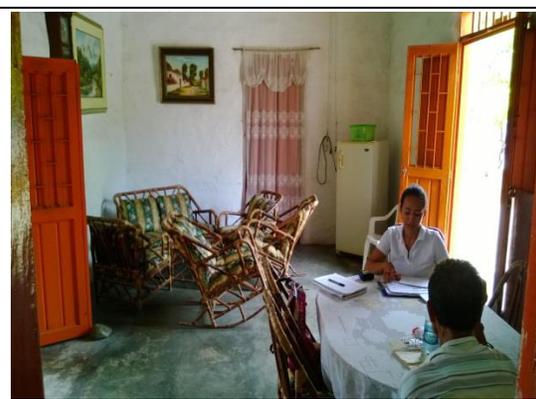
181. Sala de la vivienda pisos en buen estado.

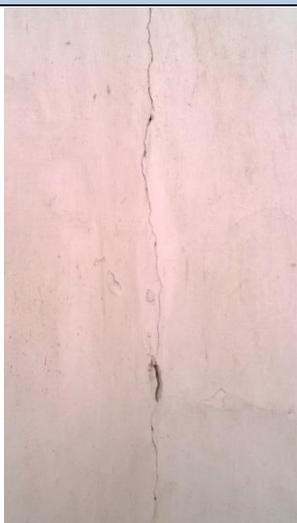
182. Muro de sala con dilataciones

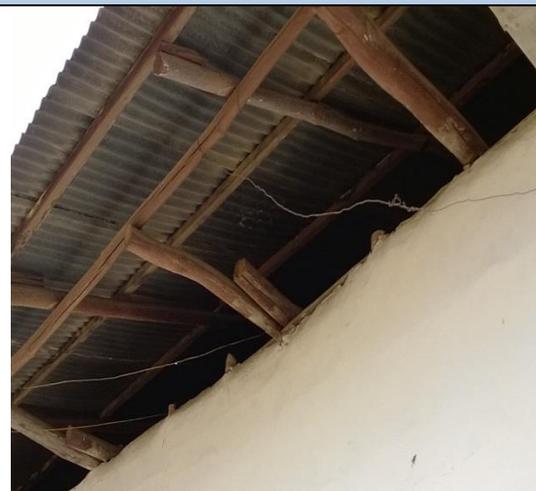
183. Cubierta levantada pero en buenas condiciones.

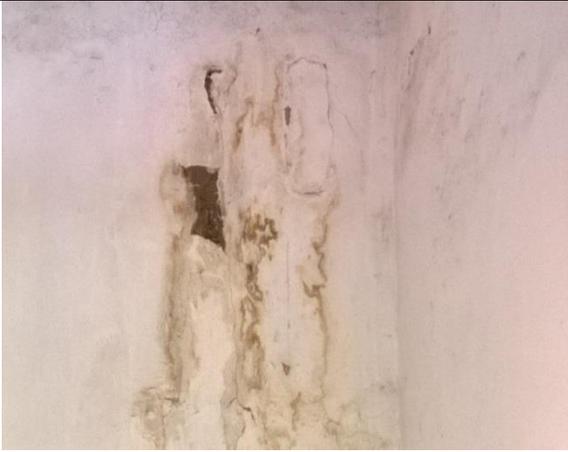
<p><b>184. Deterioro por humedad</b></p>	<p><b>185. Grietas en la alcoba 4 de bloque.</b></p>

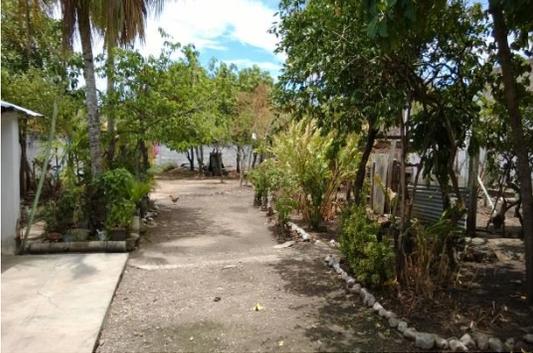
<p><b>186. Humedad y filtración en tanque aéreo.</b></p>	<p><b>187. Patio y gran solar.</b></p>

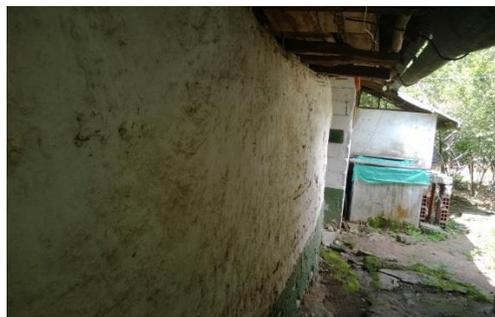
**216. Áreas sin pisos**

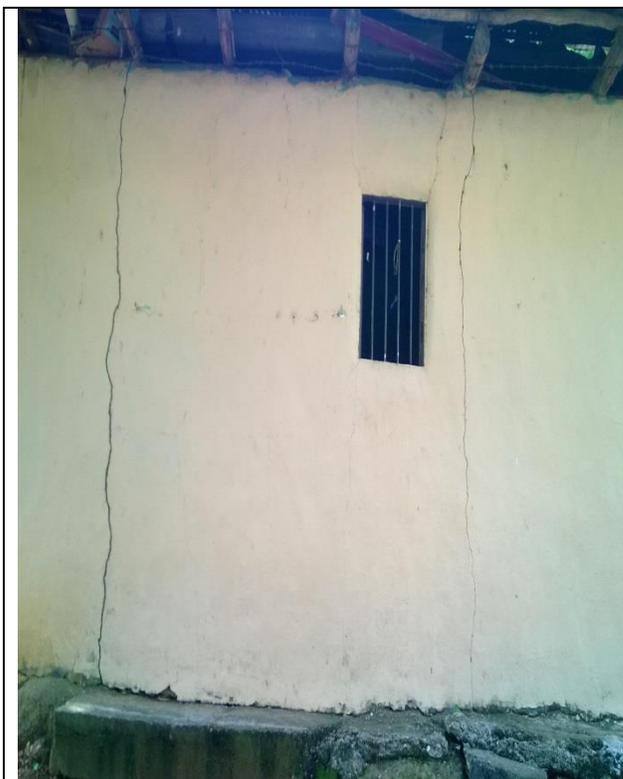
244. Fisuras
